รายงานผลการปฏิบัติตามมาตรการป้องกันและแก้ไขผลกระทบสิ่งแวดล้อม  
และมาตรการติดตามตรวจสอบผลกระทบสิ่งแวดล้อม

ระยะดำเนินการ (ช่วงเดือนมกราคมถึงมิถุนายน พ.ศ. 2566)

### โครงการโรงแรม แซนด์ดูนส์ เจ้าหลาว บีช รีสอร์ท หาดเจ้าหลาว ตำบลคลองขุด อำเภอท่าใหม่ จังหวัดจันทบุรี

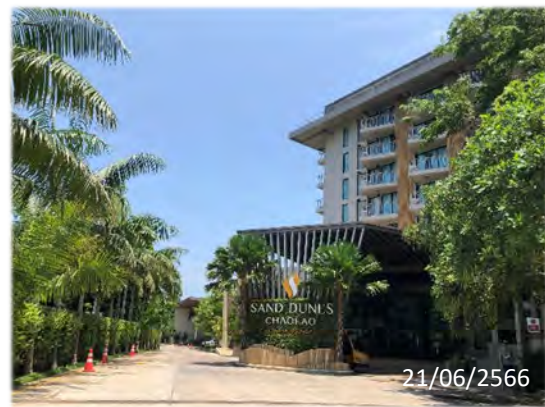
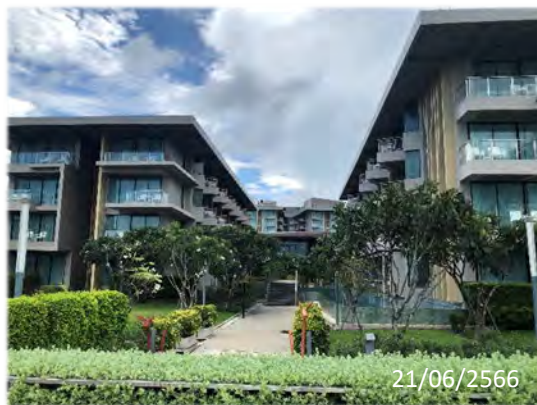
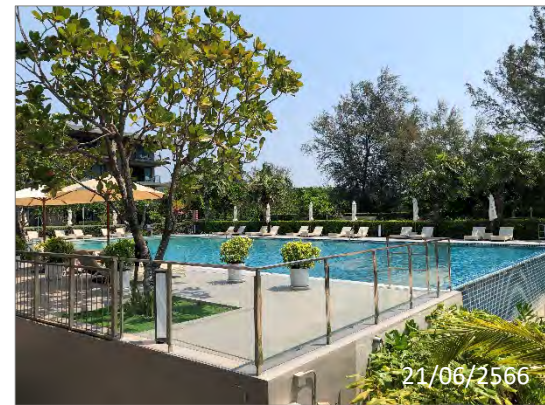
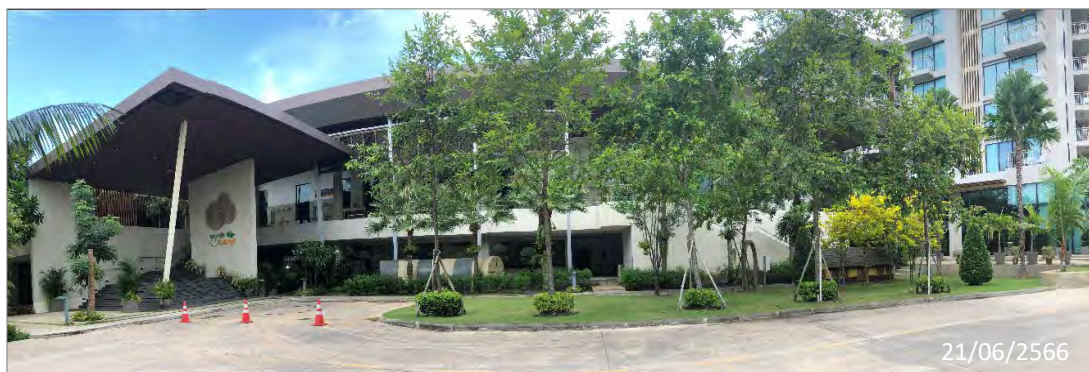
รูปที่ 1-1 : สถานภาพปัจจุบันของโครงการ

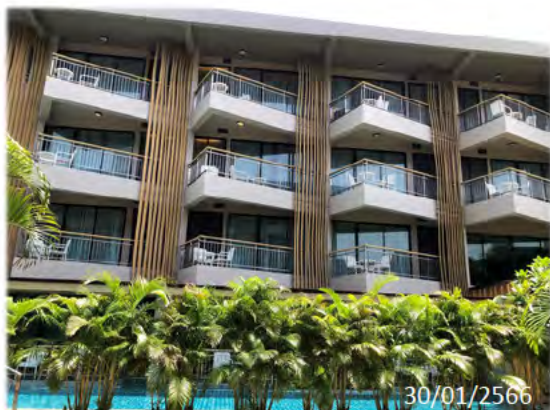
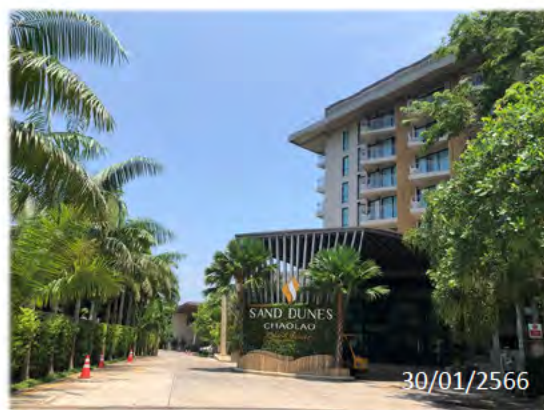
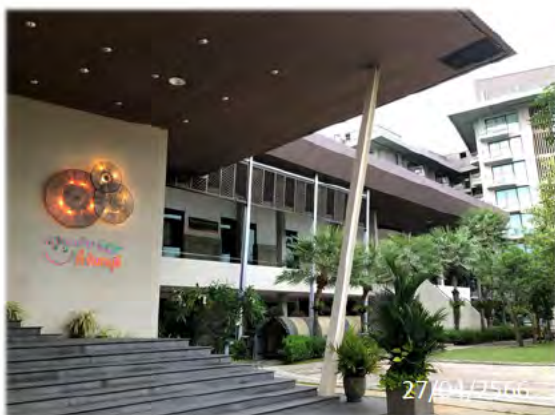
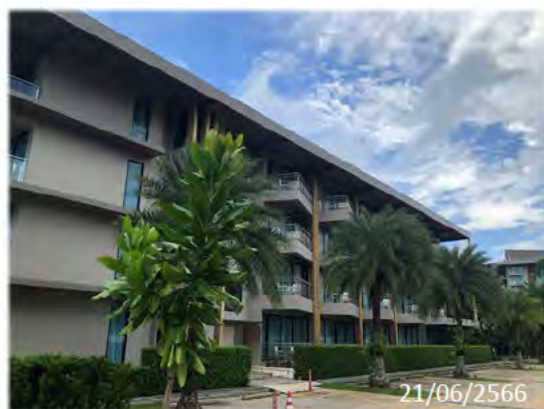
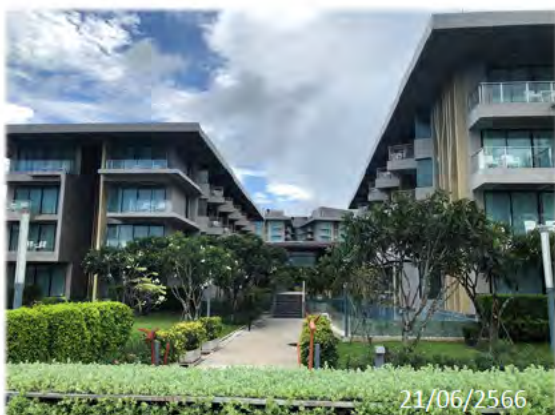
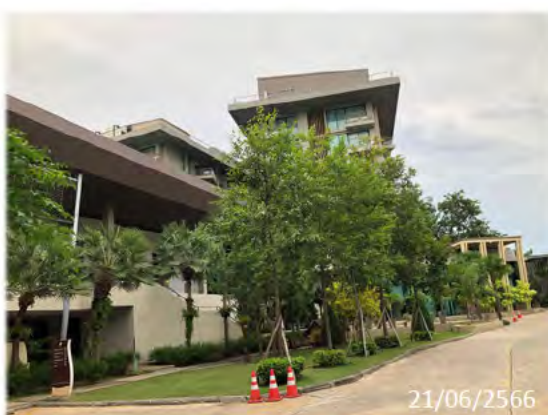
ภาพที่ 3-1 : อาคารภายในพื้นที่โครงการใช้สีหลักที่กลมกลืนกับสภาพแวดล้อม

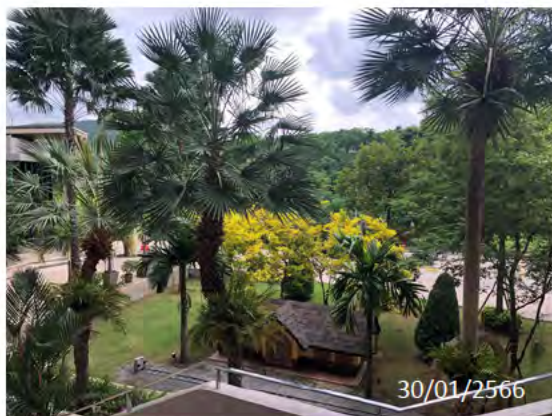
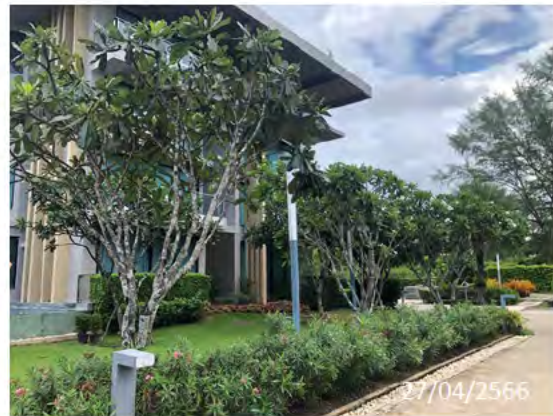
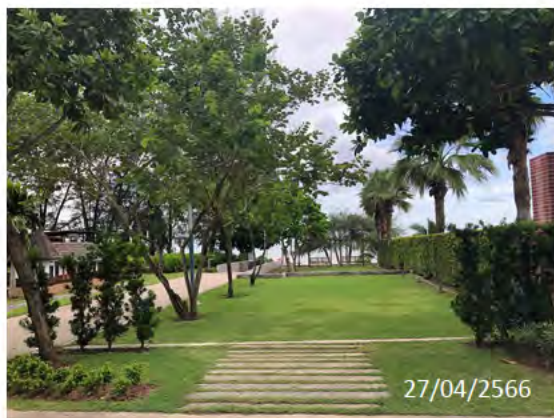
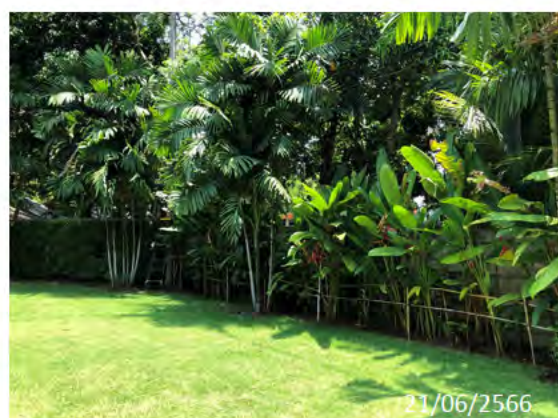
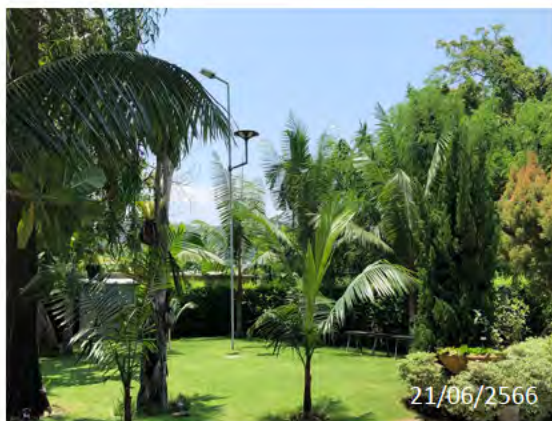
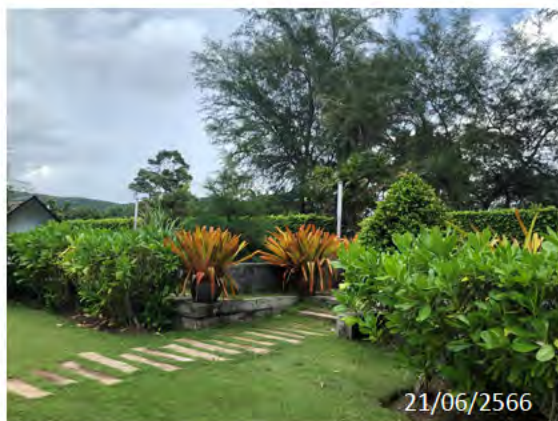
ภาพที่ 3-2 : พื้นที่สีเขียวภายในโครงการ ปลุกไม้ยืนต้น ไม้พุ่ม พืชคลุมดิน

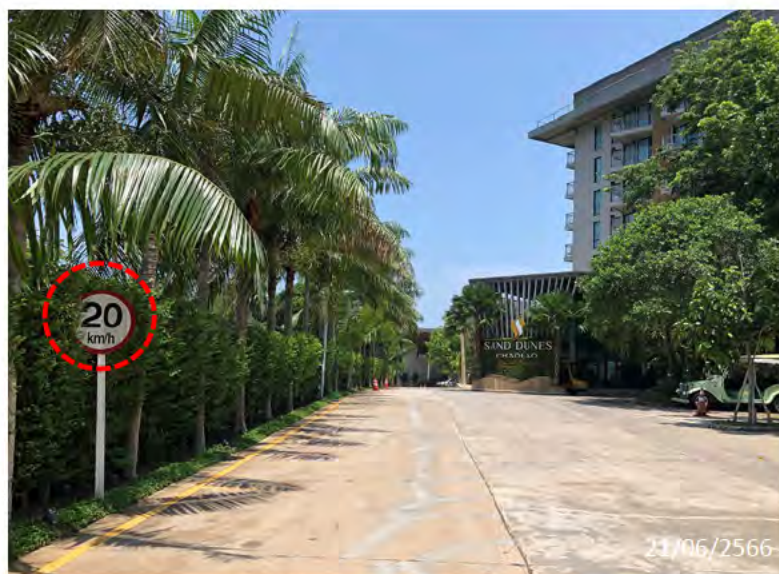
ภาพที่ 3-3 : ป้ายจำกัดความเร็วของรถไม่เกิน 20 กม./ชม. ในโครงการ

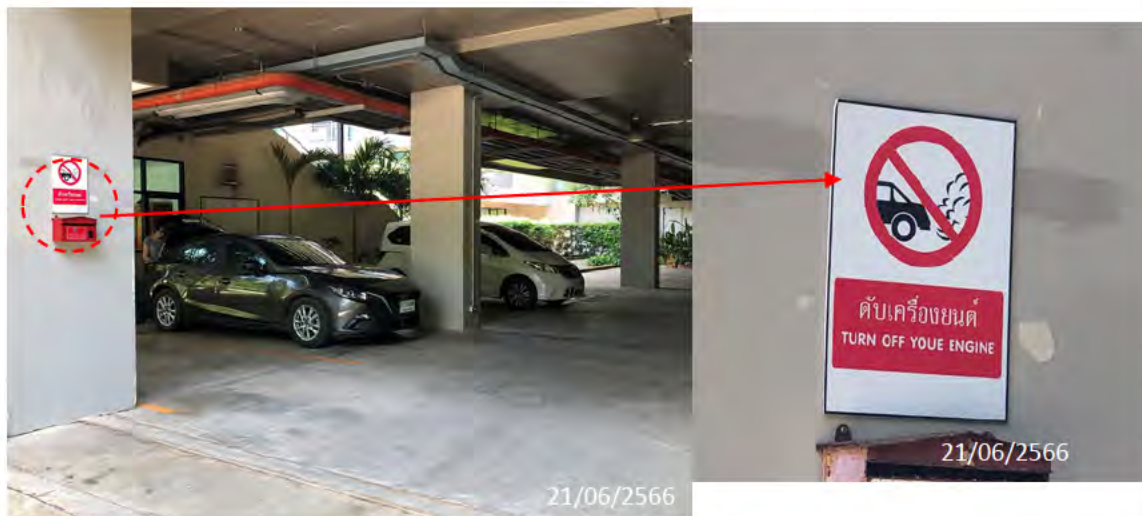
ภาพที่ 3-4 : ป้ายแจ้งผู้พักเข้ามาใช้บริการในโครงการ ให้ดับเครื่องยนต์ขณะจอดรถแล้ว

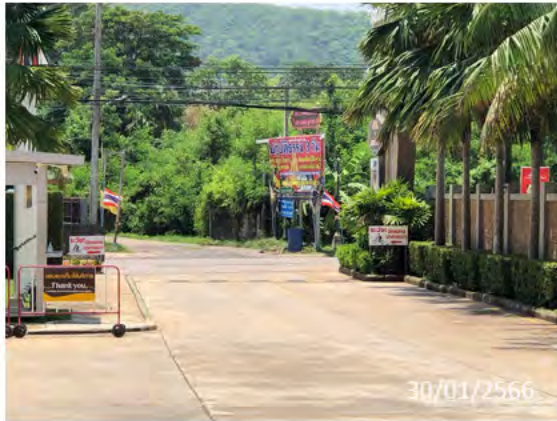
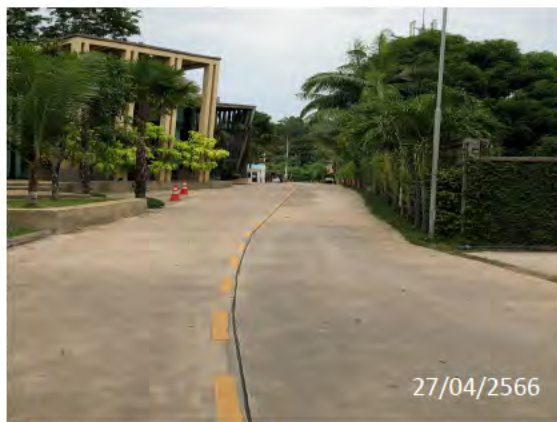
ภาพที่ 3-5 : ถนนภายในโครงการอยู่ในสภาพดี

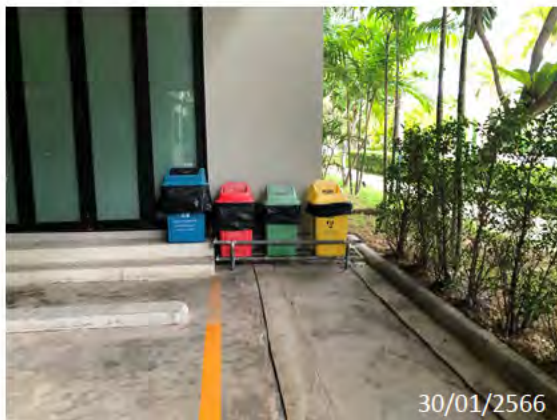
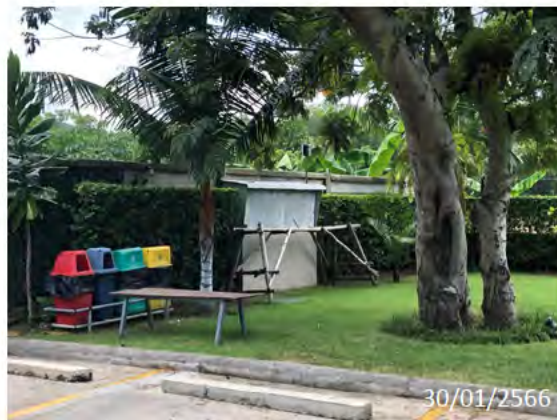
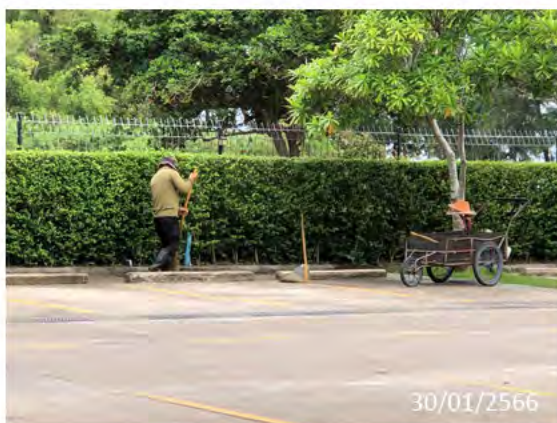
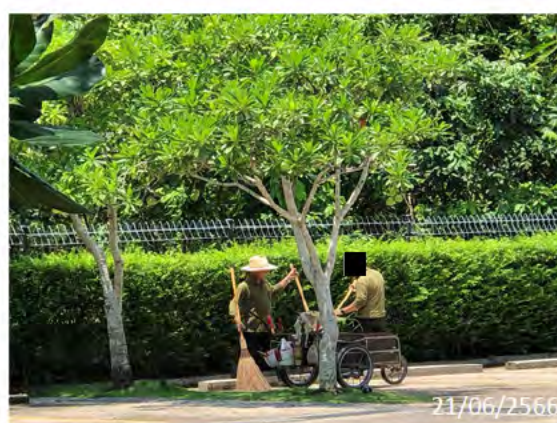
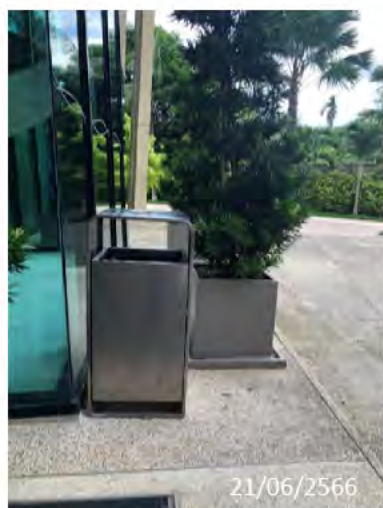
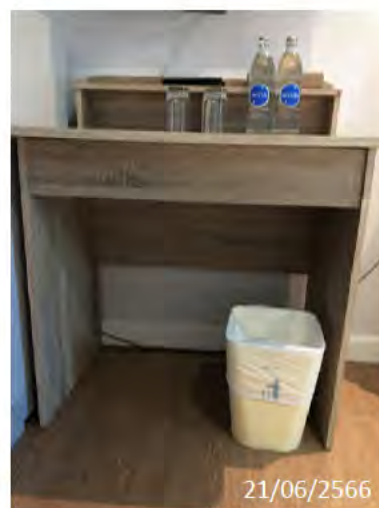
ภาพที่ 3-6 : โครงการได้จัดวางถังรองรับมูลฝอยตามจุดต่างๆ อย่างทั่วถึง และมีพนักงานเก็บกวาดขยะ เศษใบไม้ตามถนนและพื้นที่นอกอาคาร

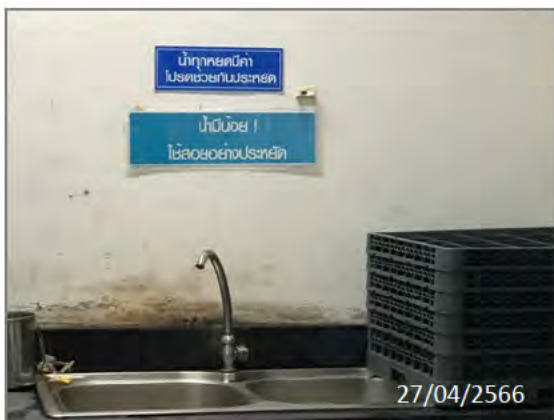
ภาพที่ 3-8 : ป้ายรณรงค์ให้ใช้น้ำอย่างประหยัด ตามจุดใช้น้ำ

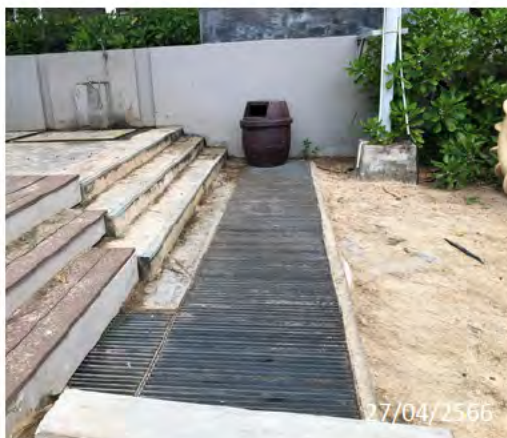
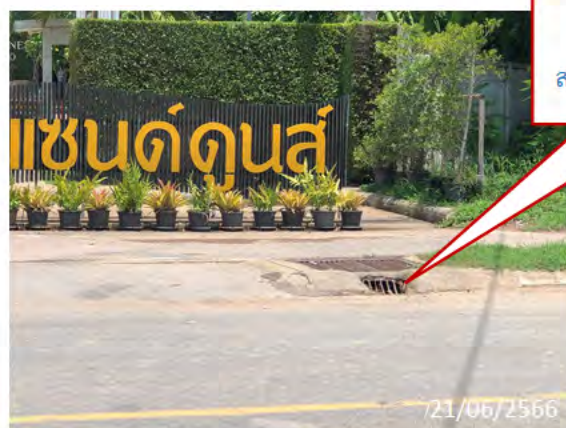
ท่อระบายน้ำริมถนน  
สาธารณะด้านหน้าโครงการ

ภาพที่ 3-11 : ระบบระบายน้ำ ภายในโครงการ

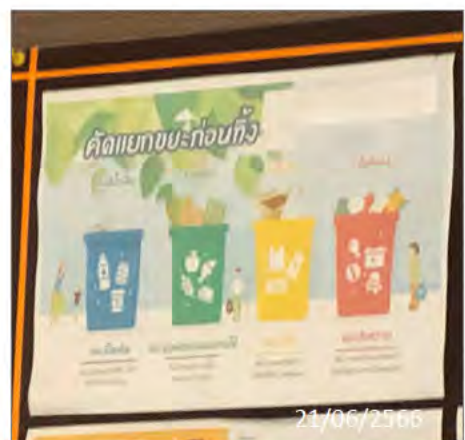
ภาพที่ 3-13 : ป้ายที่บอร์ดประชาสัมพันธ์โครงการเพื่อรณรงค์การจัดการมูลฝอย

ให้สอดคล้องกับเทคนิค 3R

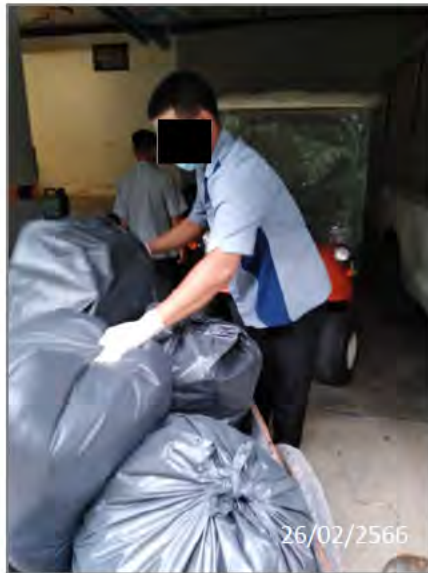
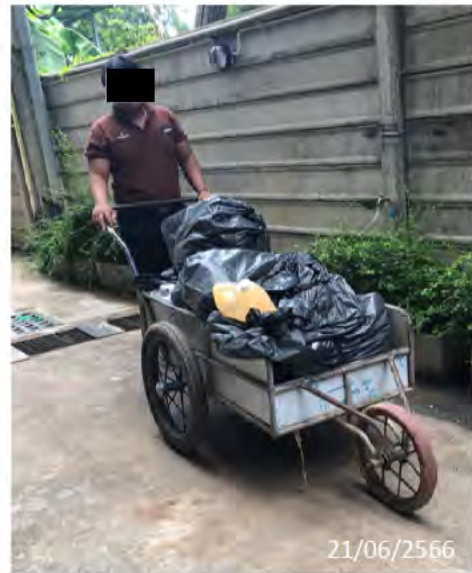
ภาพที่ 3-14 : ถังรองรับมูลฝอยภายในห้องพักและพื้นที่ส่วนบริการของโรงแรม และพนักงานกำลังเก็บรวบรวมมูลฝอยใส่ถุง เพื่อไปเก็บรวบรวมไว้ที่ห้องพักมูลฝอยรวม

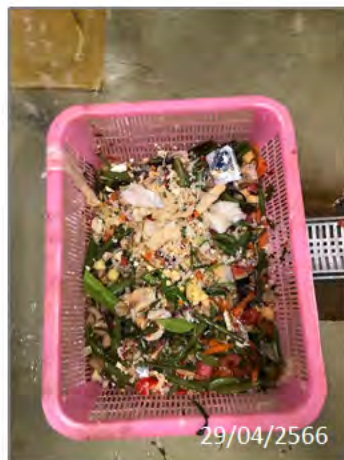
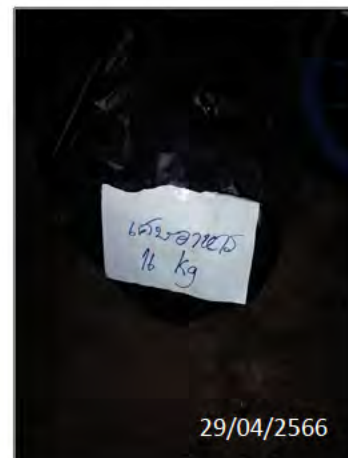
ภาพที่ 3-15 : การจัดวางภาชนะรองรับเศษอาหารจากห้องอาหารของโรงแรม และการจัดการมูลฝอย

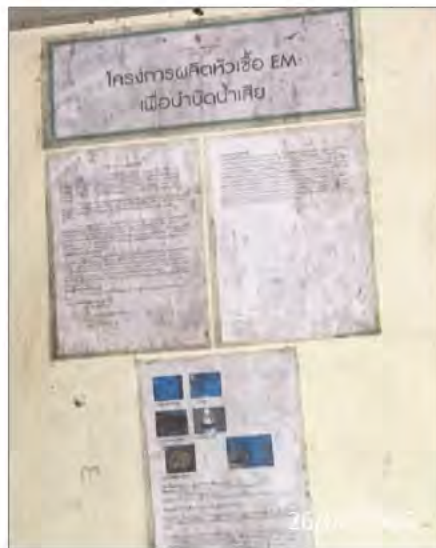
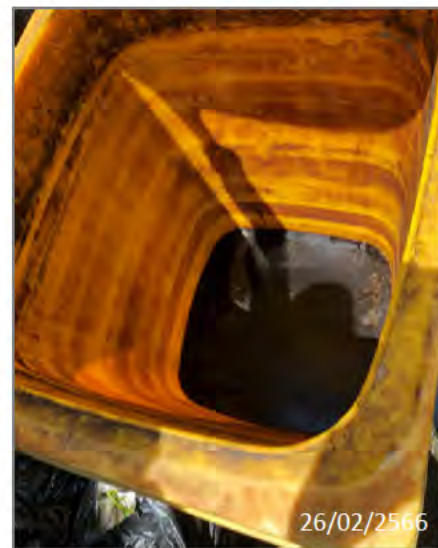
ภาพที่ 3-16 : โครงการมีการนำเศษอาหาร เศษผักผลไม้  
มาผลิตทำหัวเชื้อ EM เพื่อใช้บำบัดน้ำเสีย

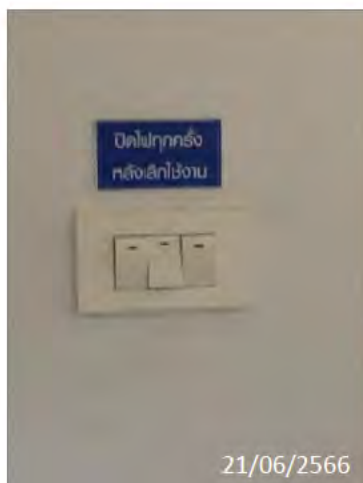
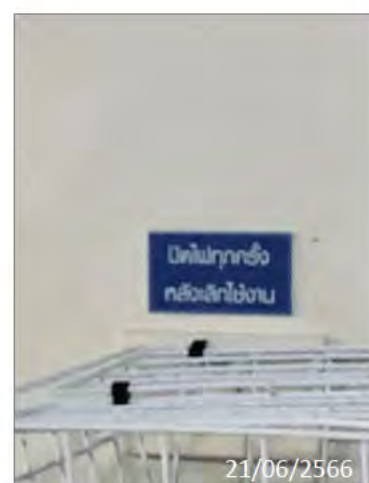
ภาพที่ 3-17 : การติดป้ายรณรงค์ เช่น “ปิดไฟทุกครั้ง หลังเลิกใช้งาน” “ไฟฟ้ามีค่า อย่าเปิดทิ้งไว้” “เปิดพัดลมเมื่อมีลูกค้า และปิดทันทีที่ไม่มีลูกค้า” ตามจุดต่าง ๆ ที่มีการใช้ไฟฟ้า

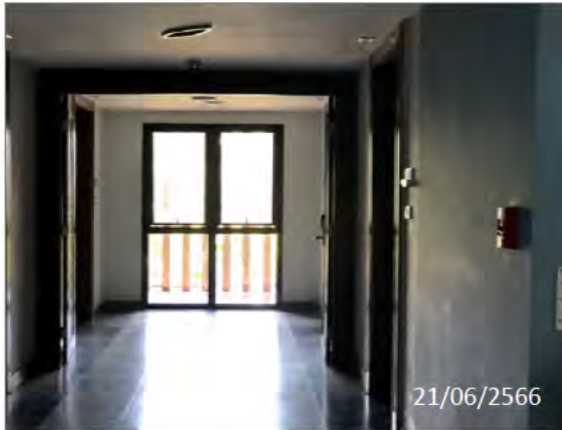
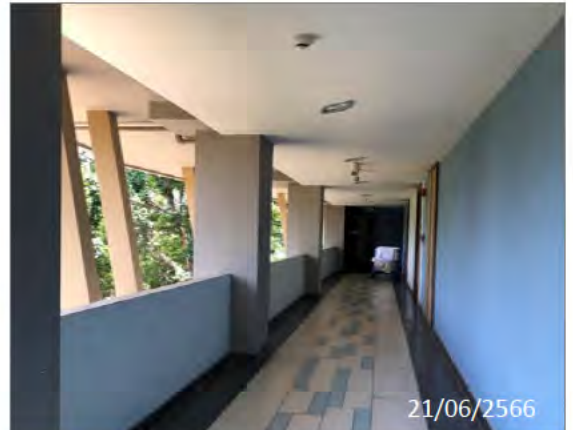
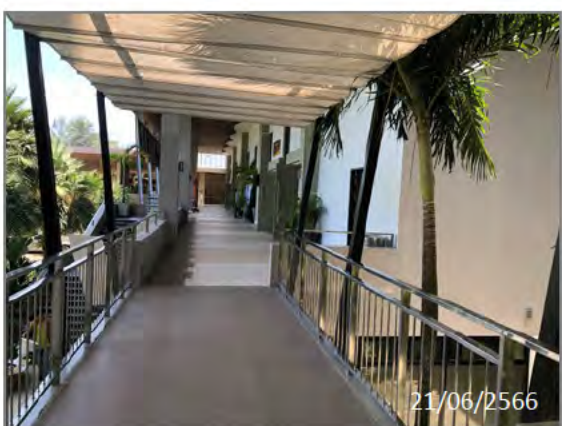
ภาพที่ 3-18 : ช่องเปิดระบายอากาศในอาคาร และการติดตั้งโคมไฟแสงสว่าง

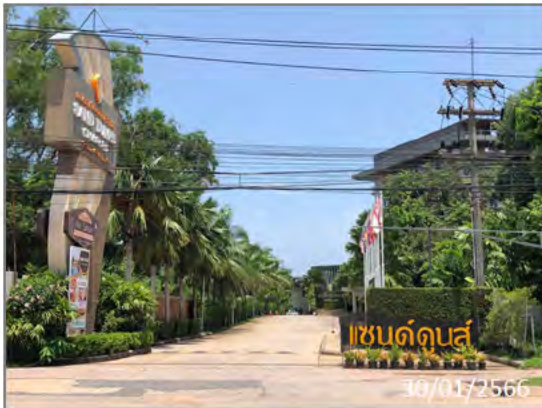
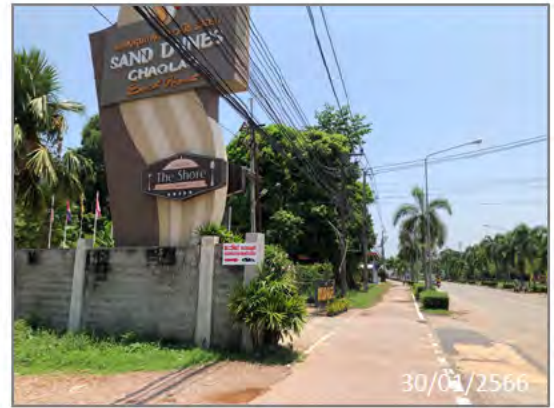
ถนน ทางเข้า-ออกหน้าโครงการ

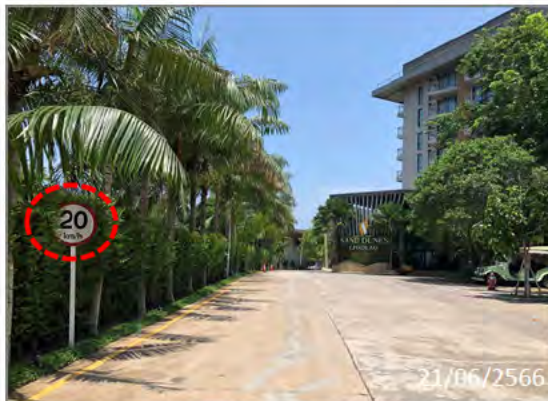
ป้ายจำกัดความเร็วรถ

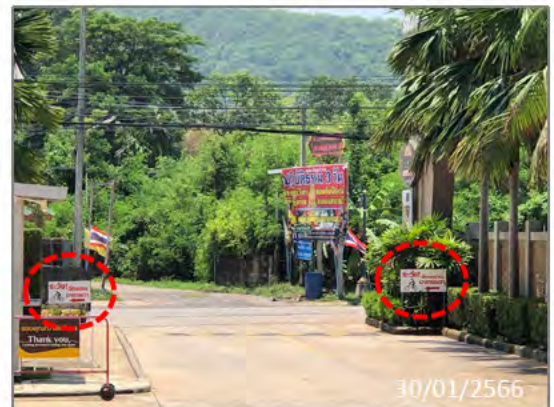
ป้ายเตือนระวังจรัยาน

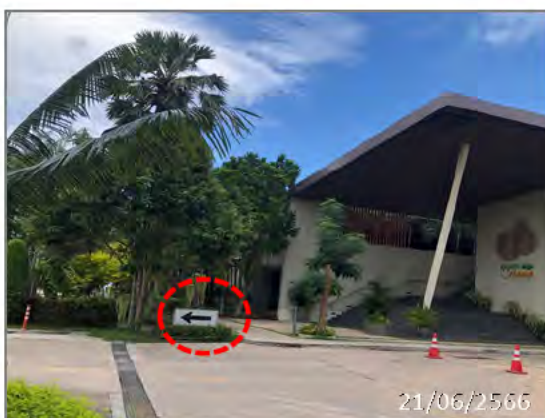
ป้ายทิศทางเดินรถ

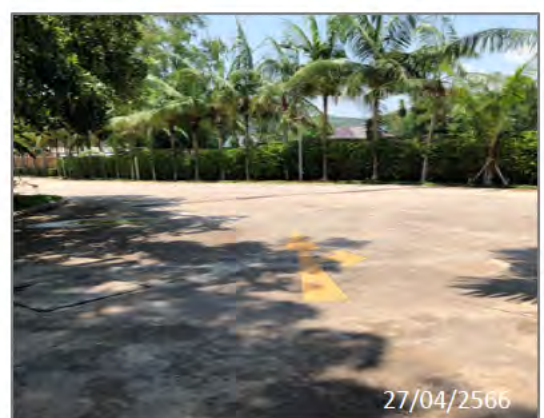
ภาพที่ 3-19 : ถนน และป้ายสัญญาณจราจรเพื่อความปลอดภัยในโครงการ

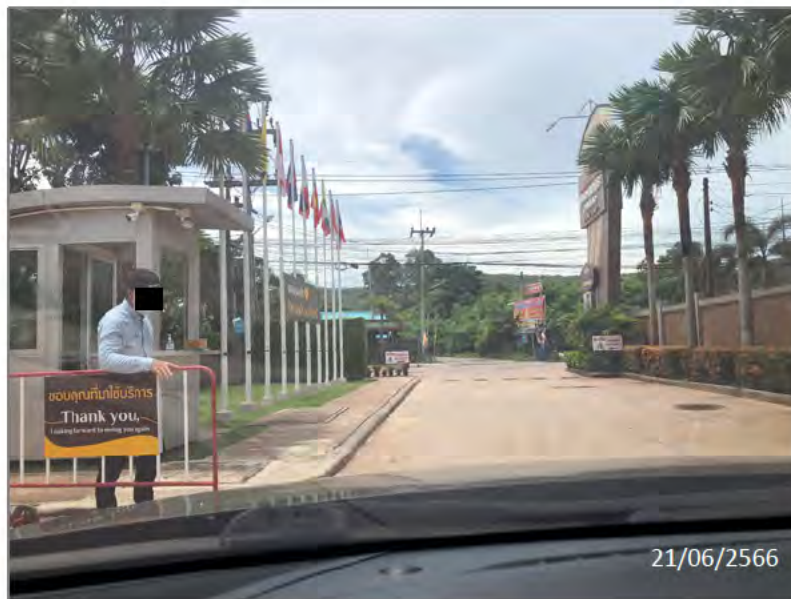
ภาพที่ 3-20 : เจ้าหน้าที่รักษาความปลอดภัย อำนวยความสะดวกให้รถที่เข้า-ออกโครงการ

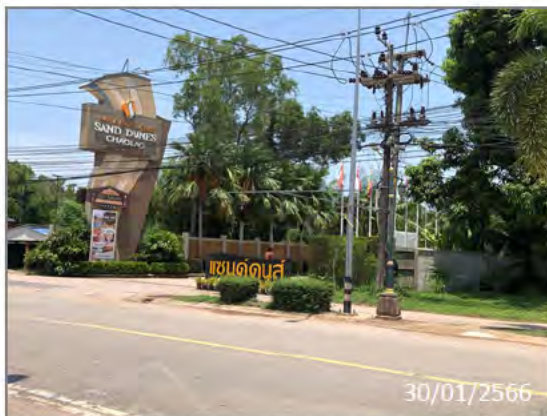
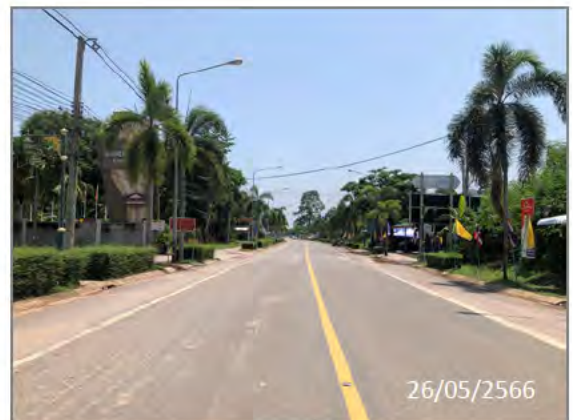
ภาพที่ 3-21 : ถนนด้านหน้าทางเข้า-ออกโครงการ ไม่มีรถจอดกีดขวางทางเข้าออก

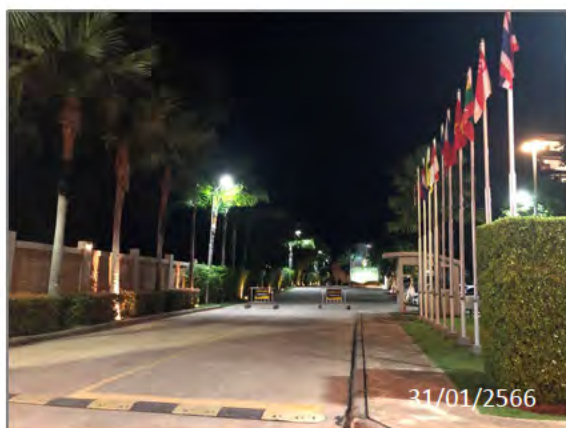
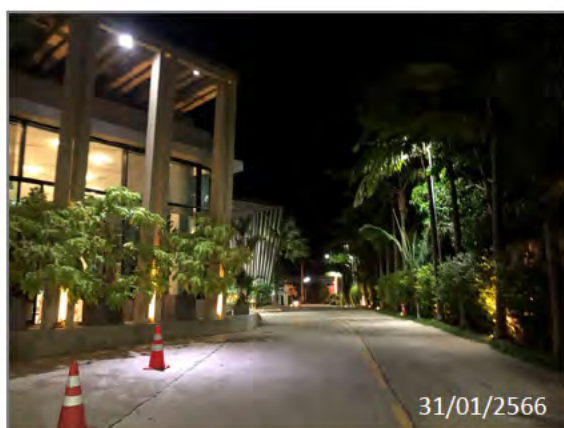
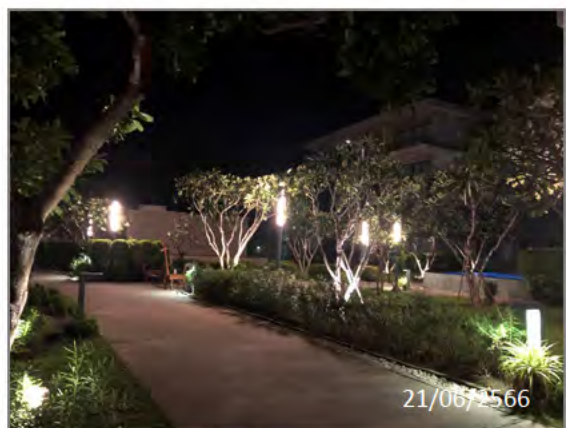
ภาพที่ 3-22 : ระบบไฟฟ้าส่องสว่างทางจราจร ตามถนน และจุดต่าง ๆ ภายในโครงการ  
ซึ่งทำให้มองเห็นได้ในเวลากลางคืน

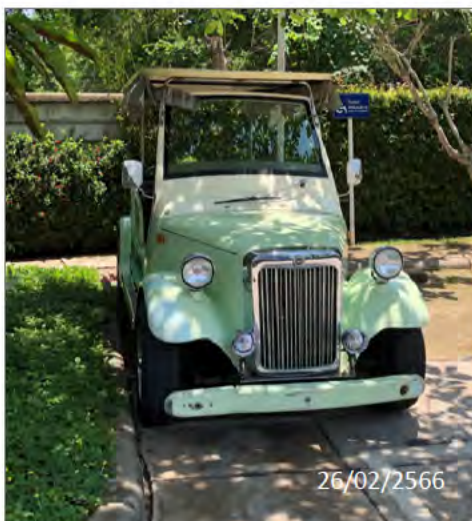
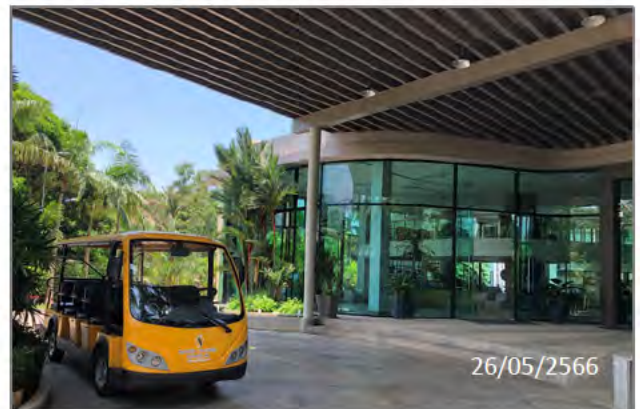
ภาพที่ 3-24 : รถบริการรับส่งจากลานจอดรถนอกโครงการ เพื่อรับส่งผู้ใช้บริการไปยังโครงการ

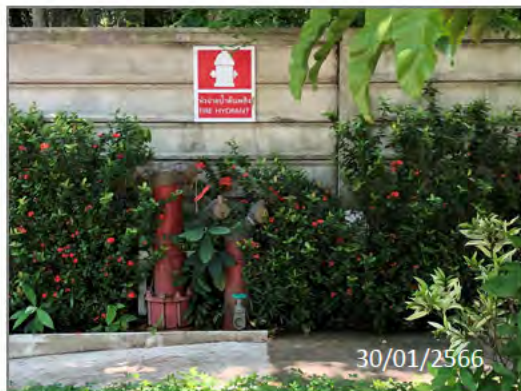
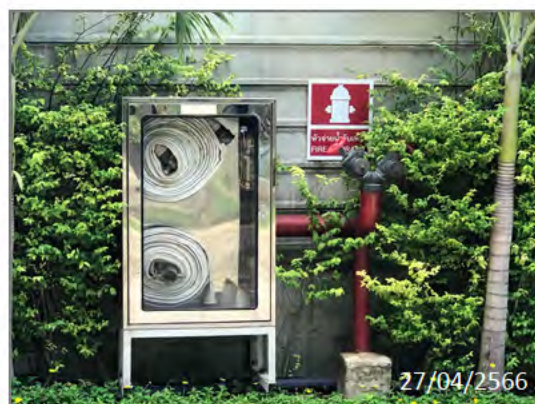
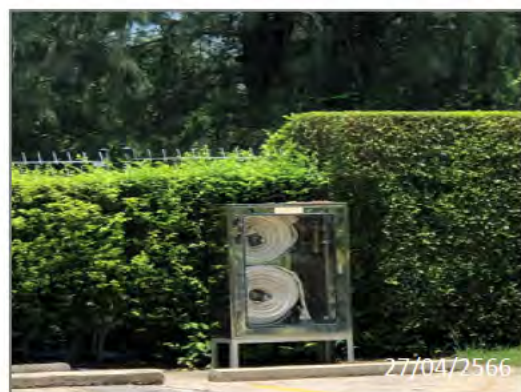
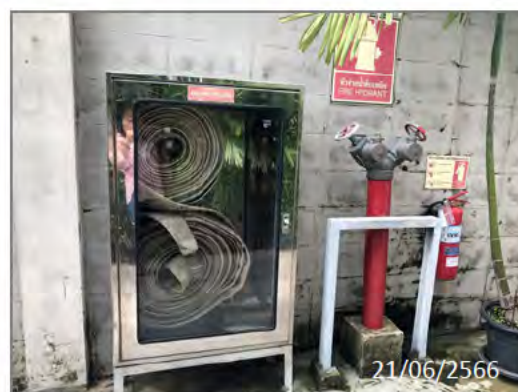
ภาพที่ 3-26 : ระบบดับเพลิงภายนอกอาคาร และจุดรวมพล

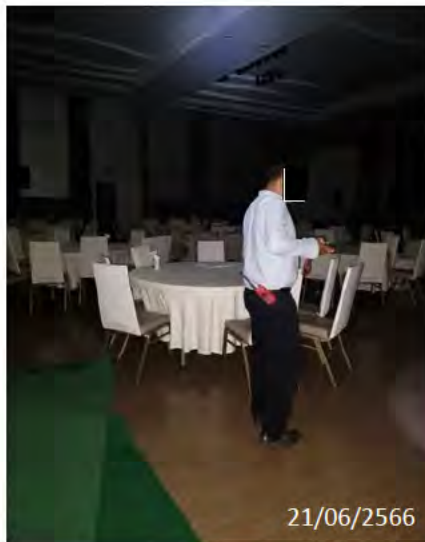
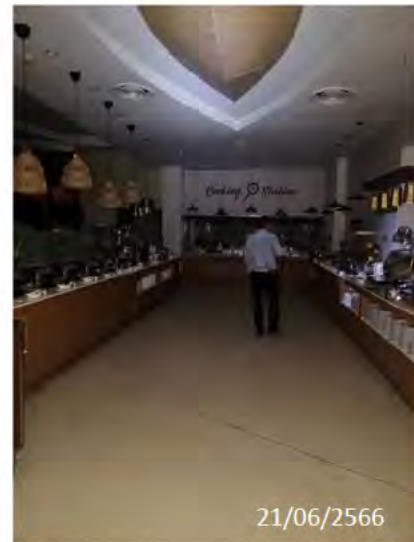
ภาพที่ 3-28 : เจ้าหน้าที่รักษาความปลอดภัยกำลังปฏิบัติหน้าที่ดูแลความปลอดภัยในโครงการ

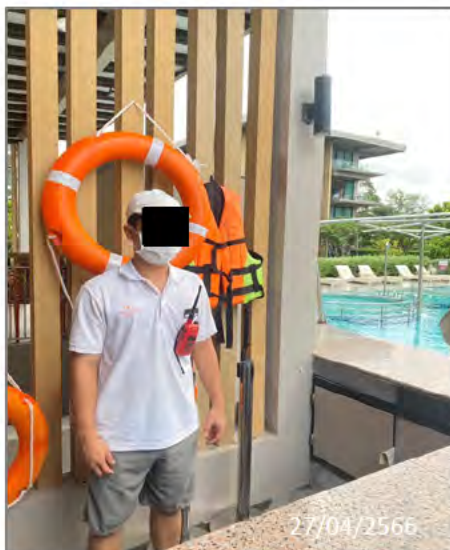
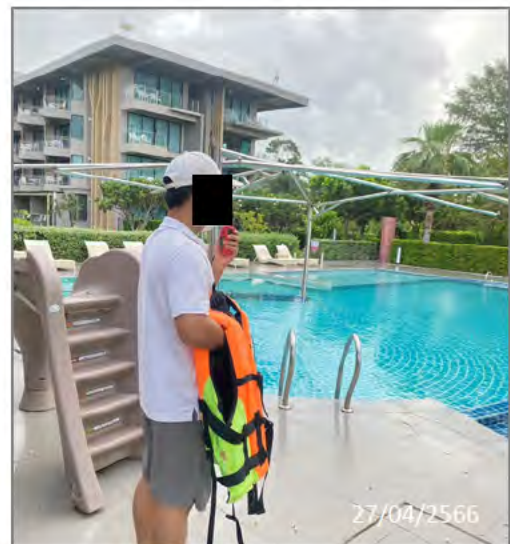
ภาพที่ 3-29 : เจ้าหน้าที่ประจำสระว่ายน้ำ ห่วงชูชีพ โฟมช่วยชีวิต  
บริเวณสระว่ายน้ำภายในโครงการ

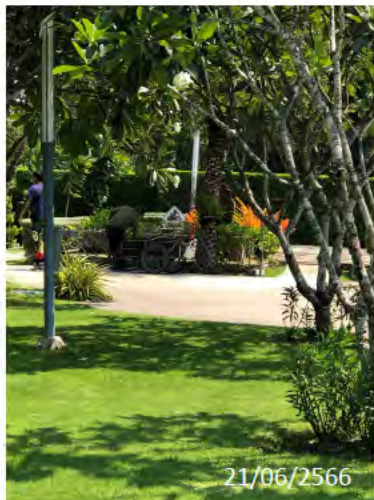
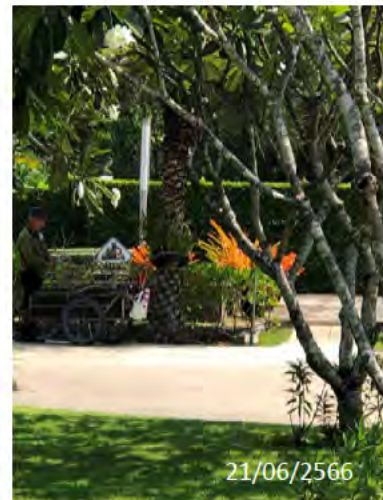
ภาพที่ 3-30 : เจ้าหน้าที่กำลังตัดแต่ง รดน้ำต้นไม้และพื้นที่สีเขียวในโครงการ

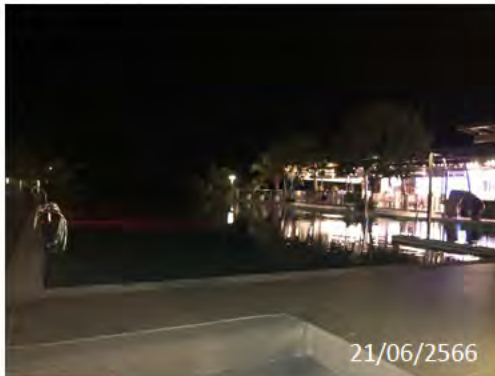
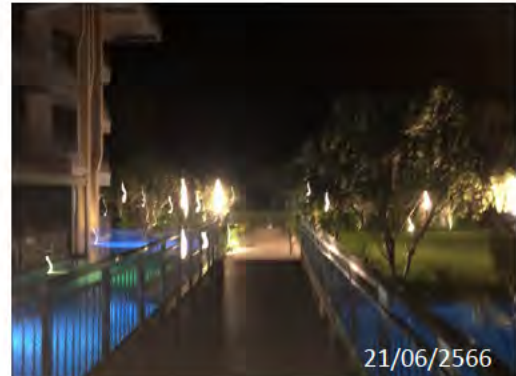
ภาพที่ 3-32 : บริเวณสระว่ายน้ำของโครงการในช่วงกลางคืน มีแสงสว่างเพียงพอ

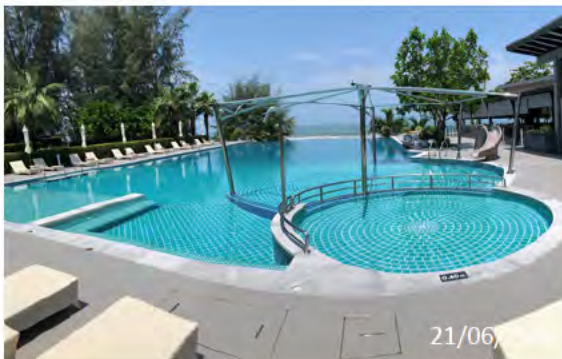
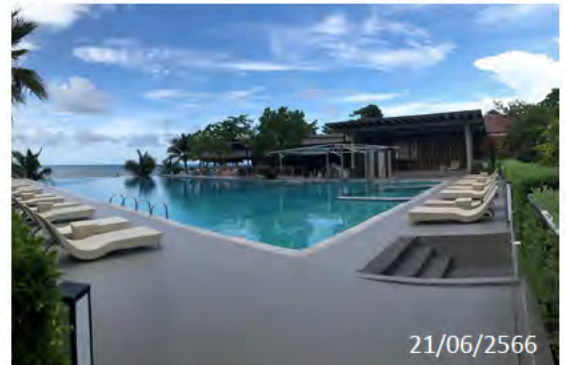
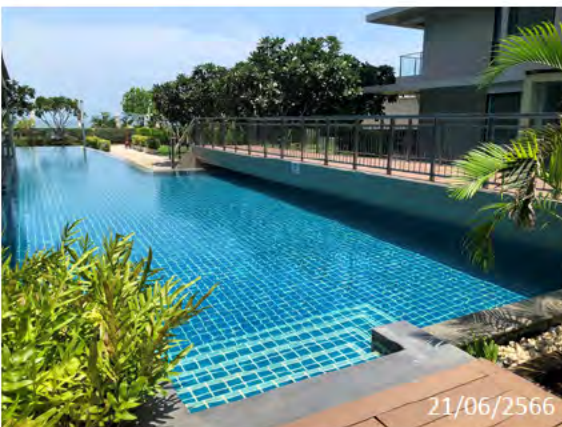
ภาพที่ 3-33 : แนวขอบเขตบริเวณสระว่ายน้ำของโครงการ สะอาด ไม่มีน้ำท่วมขังจนล้น

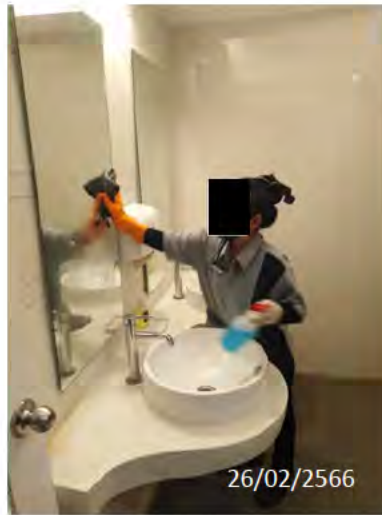
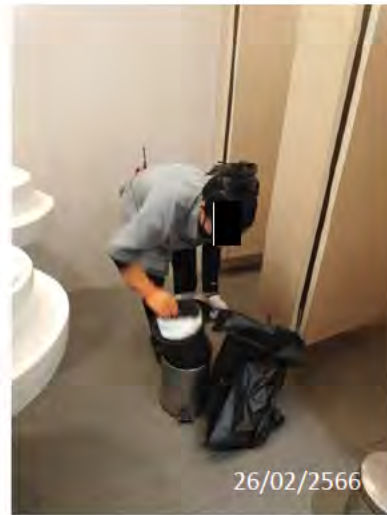
ภาพที่ 3-34 : พนักงานกำลังทำความสะอาดห้องน้ำ สุขภัณฑ์ประจำสรว่ายน้ำประจำวัน

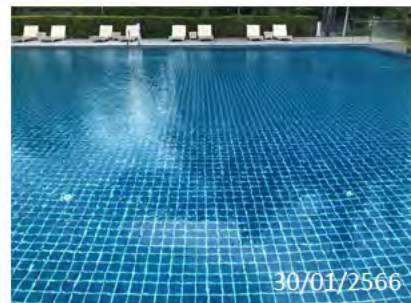
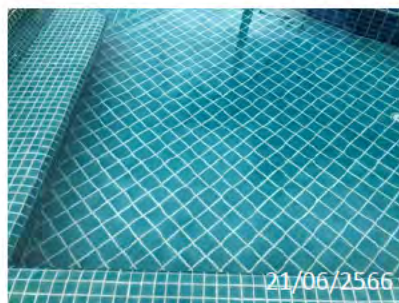
ภาพที่ 3-35 : พื้น/ร่องยาแนวกระเบื้องสรว่ายน้ำของโครงการที่ดูแลให้ชาวสะอาด

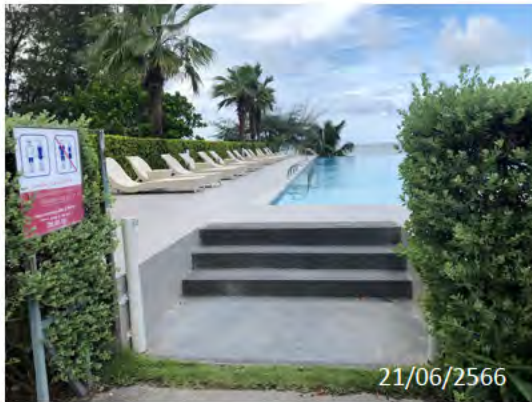
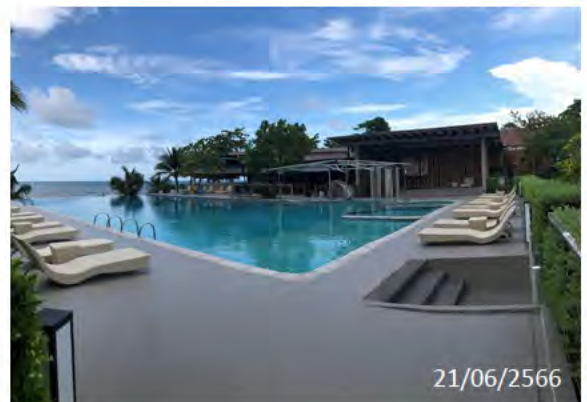
สระว่ายน้ำ Main ติดชายหาด

ภาพที่ 3-36 : แนวขอบเขตสระว่ายน้ำโครงการ และทางเข้าออก

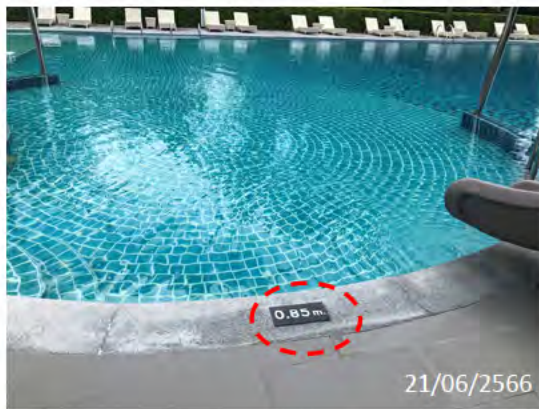
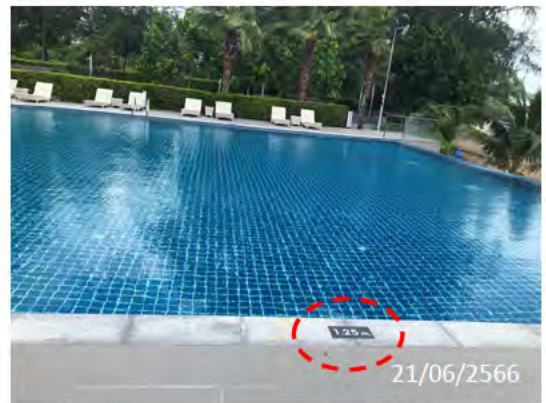
ภาพที่ 3-37 : ป้ายบอกระดับความลึกน้ำ บริเวณสระว่ายน้ำ

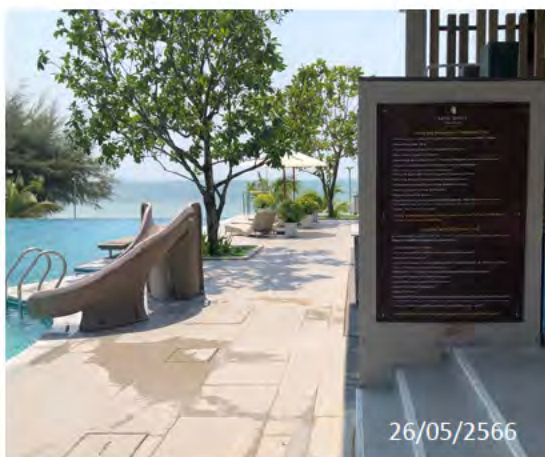
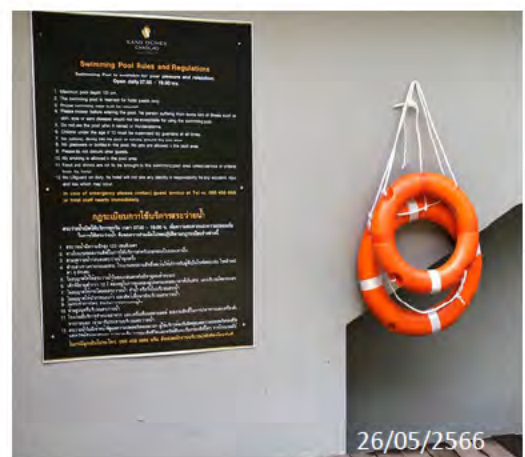
ภาพที่ 3-38 : ป้ายติดประกาศแจ้งระเบียบ ความปลอดภัย ในการใช้สระว่ายน้ำ

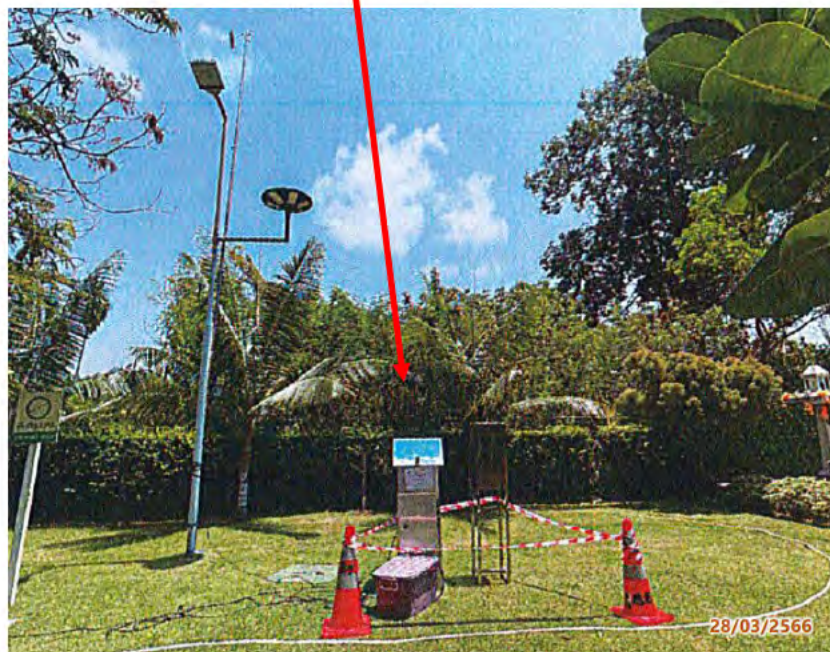
รูปที่ 4-1 : จุดตรวจวัดคุณภาพอากาศในบรรยากาศ และการดำเนินการตรวจวัดภายในพื้นที่โครงการ  
ในระหว่างวันที่ 28-29 มีนาคม 2566

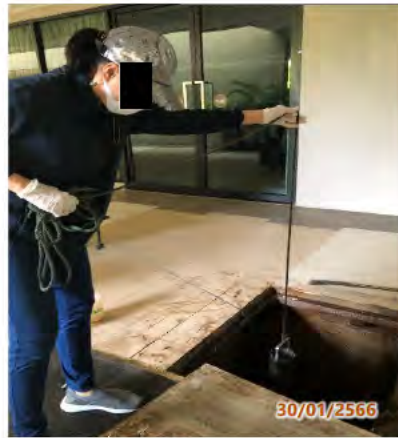
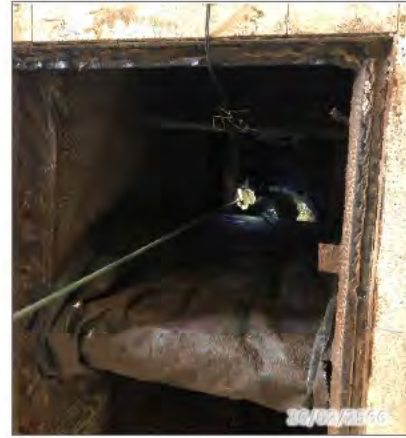
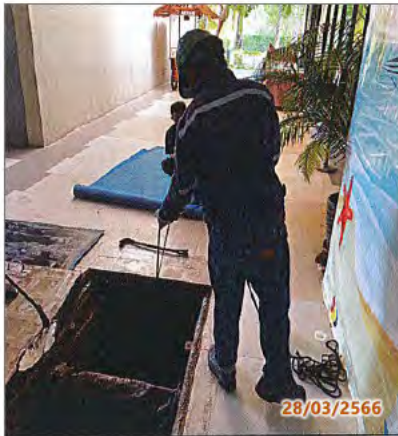
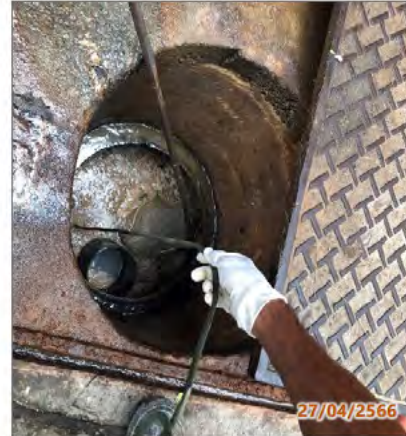
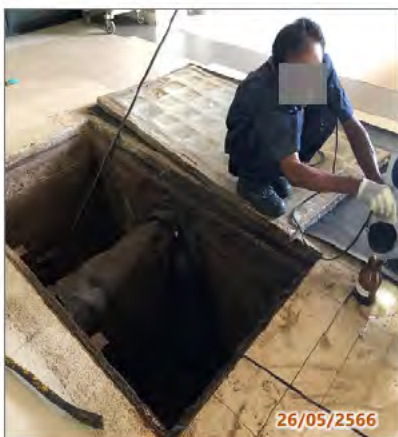
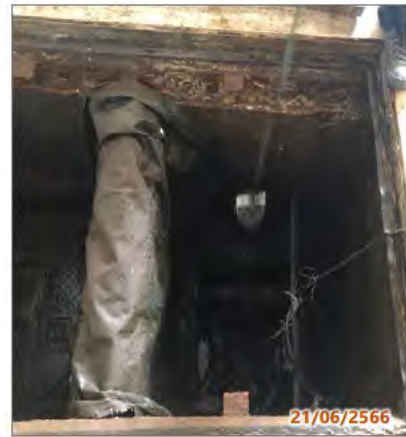
ภาพถ่ายที่ 4-1 : การดำเนินการเก็บตัวอย่างคุณภาพน้ำจากระบบบำบัดน้ำเสีย  
WWTP01-อาคารร้านอาหาร ในช่วงเดือนมกราคมถึงมิถุนายน พ.ศ. 2566

ผลการตรวจวัดคุณภาพน้ำเสียที่ผ่านการบำบัดแล้ว (เก็บตัวอย่างน้ำบริเวณบ่อน้ำใสหลังผ่านการตกตะกอนแล้ว) พบว่า น้ำมีค่าไนโตรเจนทั้งหมด (TKN) น้ำมันและไขมัน ทุกเดือนที่ตรวจวัด เป็นไปตามเกณฑ์ค่ามาตรฐานคุณภาพน้ำทิ้งจากอาคารประเภท ข (โรงแรมที่มีจำนวนห้องสำหรับใช้เป็นห้องพักอาศัยรวมกันทุกชั้นของอาคารหรือกลุ่มของอาคารตั้งแต่ 60 ห้อง มาตรฐานคุณภาพน้ำทิ้งที่กฎหมายกำหนด แต่ไม่ถึง 200 ห้อง) ตามประกาศกระทรวงทรัพยากรธรรมชาติและสิ่งแวดล้อม พ.ศ.2548 เรื่องกำหนดมาตรฐานควบคุมการระบายน้ำทิ้งจากอาคารบางประเภทและบางขนาด สำหรับค่าความเป็นกรด-ด่าง (pH) ไม่เป็นไปตามเกณฑ์มาตรฐานเพียง 1 เดือน คือเดือนมีนาคม ค่าบีโอดีเกินเกณฑ์มาตรฐานทุกเดือน โดยมีค่าอยู่ในช่วง 33.2-174.8 มิลลิกรัมต่อลิตร ในขณะที่เกณฑ์มาตรฐานกำหนดไว้ที่ไม่เกิน 30 มิลลิกรัมต่อลิตร และปริมาณของแข็งแขวนลอย (SS) ของทุกเดือนยกเว้นเดือนกุมภาพันธ์ มีค่าอยู่ในช่วง 68-515 มิลลิกรัมต่อลิตร ในขณะที่เกณฑ์มาตรฐานกำหนดไว้ที่ไม่เกิน 40 มิลลิกรัมต่อลิตร

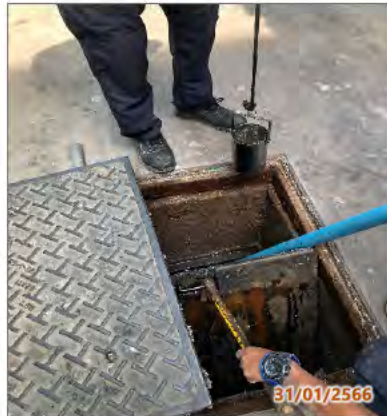
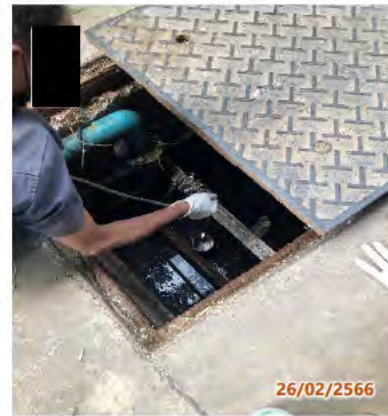
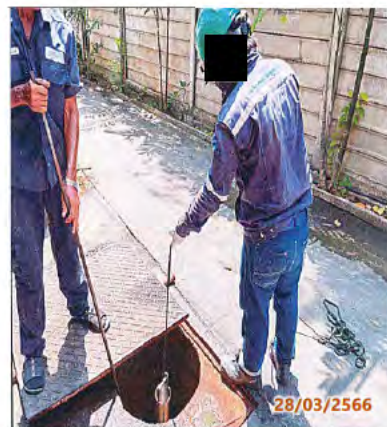
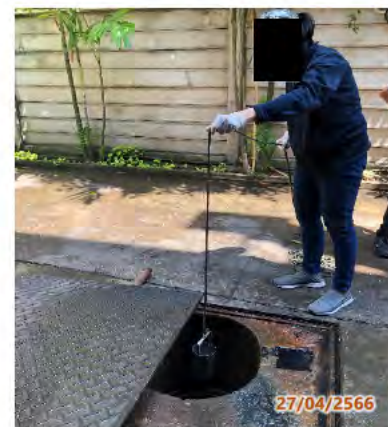
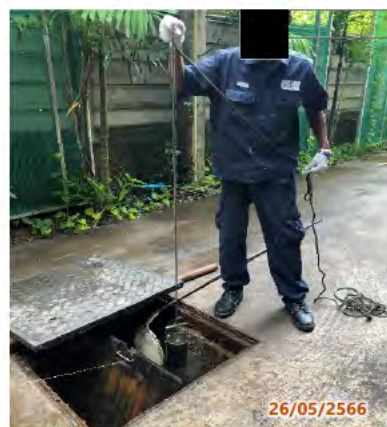
ภาพถ่ายที่ 4-2 : การดำเนินการเก็บตัวอย่างคุณภาพน้ำจากระบบบำบัดน้ำเสีย  
WWTP02-อาคารห้องพัก ในช่วงเดือนมกราคมถึงมิถุนายน พ.ศ. 2566

ผลการตรวจวัดคุณภาพน้ำเสียที่ผ่านการบำบัดแล้ว (เก็บตัวอย่างน้ำบริเวณบ่อน้ำใส) พบว่า ดัชนีคุณภาพน้ำส่วนใหญ่ ซึ่งได้แก่ ค่าความเป็นกรด-ด่าง (pH) ไนโตรเจนทั้งหมด (TKN) น้ำมันและไขมัน ทุกเดือนที่ตรวจวัด เป็นไปตามเกณฑ์ค่ามาตรฐานคุณภาพน้ำทิ้งจากอาคารประเภท ข ตามประกาศกระทรวงทรัพยากรธรรมชาติและสิ่งแวดล้อม พ.ศ.2548 ยกเว้น ค่าบีโอดี ในเดือนมกราคม กุมภาพันธ์ เมษายน และ พฤษภาคม ซึ่งมีค่าอยู่ในช่วง 34.3-129.6 มิลลิกรัมต่อลิตร ในขณะที่เกณฑ์มาตรฐานกำหนดไว้ที่ไม่เกิน 30 มิลลิกรัมต่อลิตร และปริมาณของแข็งแขวนลอย (SS) เกือบทุกเดือนที่ตรวจวัด ซึ่งมีค่าอยู่ในช่วง 42-179 มิลลิกรัมต่อลิตร ในขณะที่เกณฑ์มาตรฐานกำหนดไว้ที่ไม่เกิน 40 มิลลิกรัมต่อลิตร
