รายงานผลการปฏิบัติตามมาตรการป้องกันและแก้ไขผลกระทบสิ่งแวดล้อม  
และมาตรการติดตามตรวจสอบผลกระทบสิ่งแวดล้อม

ระยะดำเนินการ (ช่วงเดือนมกราคมถึงมิถุนายน พ.ศ. 2566)

### โครงการโรงแรม แซนด์ดูนส์ เจ้าหลาว บีช รีสอร์ท หาดเจ้าหลาว ตำบลคลองขุด อำเภอท่าใหม่ จังหวัดจันทบุรี

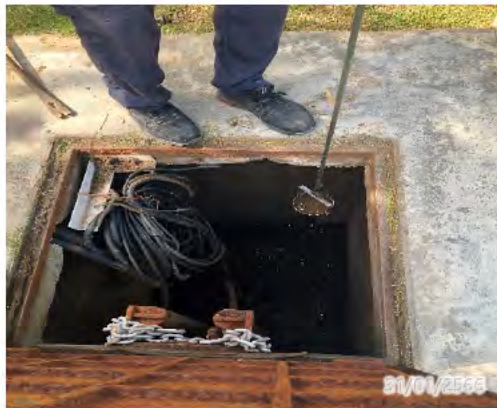
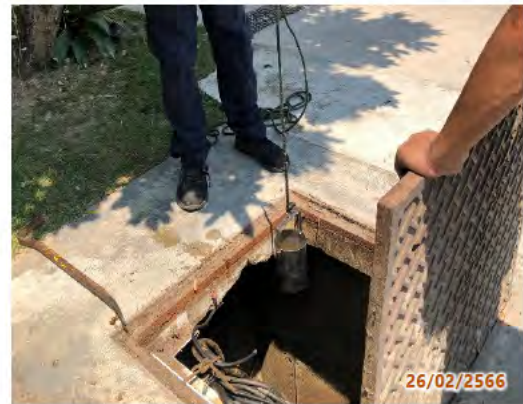
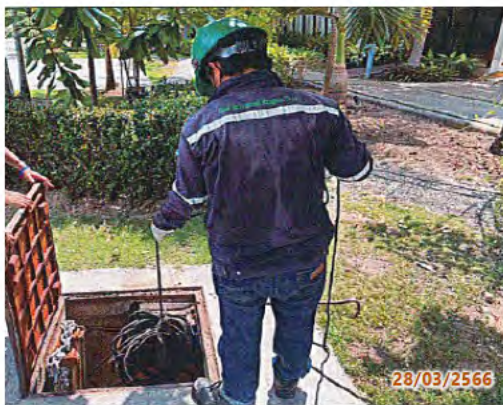
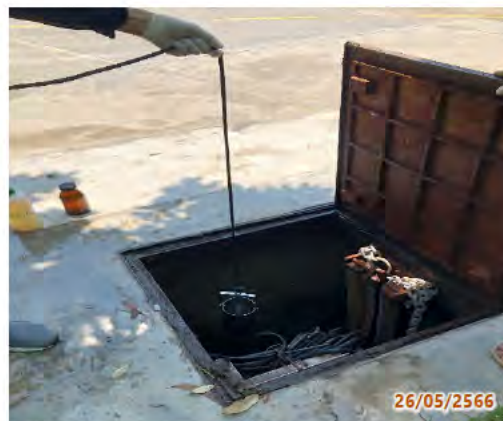
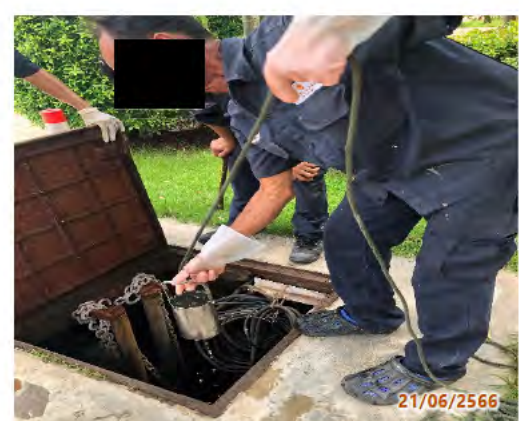
ภาพถ่ายที่ 4-3 : การดำเนินการเก็บตัวอย่างคุณภาพน้ำจากบ่อตรวจสอบคุณภาพน้ำทิ้ง  
ก่อนปล่อยลงท่อระบายน้ำสาธารณะ ในช่วงเดือนมกราคมถึงมิถุนายน พ.ศ. 2566

น้ำทิ้งจากบ่อตรวจสอบคุณภาพน้ำทิ้งภายในพื้นที่โครงการ เป็นจุดรวบรวมน้ำทิ้งสุดท้าย (น้ำทิ้งที่ผ่านการบำบัดจากระบบบำบัดน้ำเสียรวมทุกแห่ง และน้ำฝนหรือน้ำหลากภายในพื้นที่โครงการ) ก่อนปล่อยระบายลงสู่ท่อระบายน้ำสาธารณะริมถนนเฉลิมบูรพาชลทิศ จากผลการตรวจวัดคุณภาพน้ำทิ้ง พบว่า ดัชนีคุณภาพน้ำส่วนใหญ่ ซึ่งได้แก่ ค่าความเป็นกรด-ด่าง (pH) ไนโตรเจนทั้งหมด (TKN) น้ำมันและไขมัน ในทุกเดือนที่ตรวจวัดเป็นไปตามเกณฑ์ค่ามาตรฐานคุณภาพน้ำทิ้งจากอาคารประเภท ข ตามประกาศกระทรวงทรัพยากรธรรมชาติและสิ่งแวดล้อม พ.ศ.2548 ยกเว้น ค่าบีโอดี ในเดือนมกราคม และเดือนเมษายนถึงมิถุนายน ซึ่งมีค่าอยู่ในช่วง 35.5-62.9 มิลลิกรัมต่อลิตร ในขณะที่เกณฑ์มาตรฐานกำหนดไว้ที่ไม่เกิน 30 มิลลิกรัมต่อลิตร ปริมาณของแข็งแขวนลอย (SS) ในเดือนมีนาคม พฤษภาคม และมิถุนายน ซึ่งตรวจพบมีค่าอยู่ในช่วง 42-56 มิลลิกรัมต่อลิตร ในขณะที่เกณฑ์มาตรฐานกำหนดไว้ที่ไม่เกิน 40 มิลลิกรัมต่อลิตร
