รายงานผลการปฏิบัติตามมาตรการป้องกันและแก้ไขผลกระทบสิ่งแวดล้อมและมาตรการติดตามตรวจสอบคุณภาพสิ่งแวดล้อม

โครงการ OZONE Condotel Kata beach

ระยะดำเนินการ ระหว่างเดือน มกราคม – มิถุนายน 2566

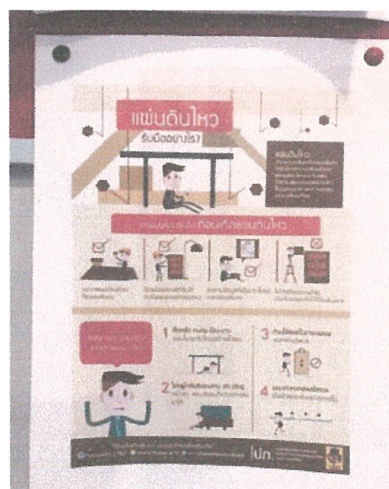
รูปภาพที่ 2.38 ป้ายประชาสัมพันธ์ให้ความรู้กรณีเกิดแผ่นดินไหว

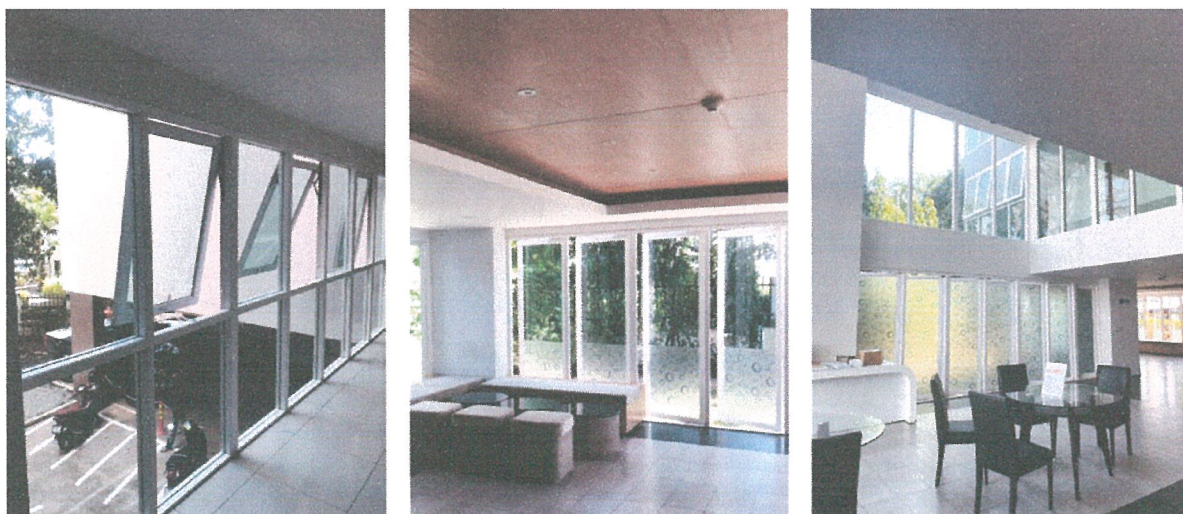
รูปภาพที่ 2.41 ประตุนหน้าต่าง ระบายอากาศ

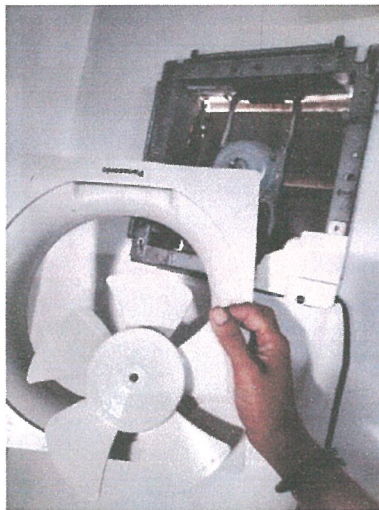
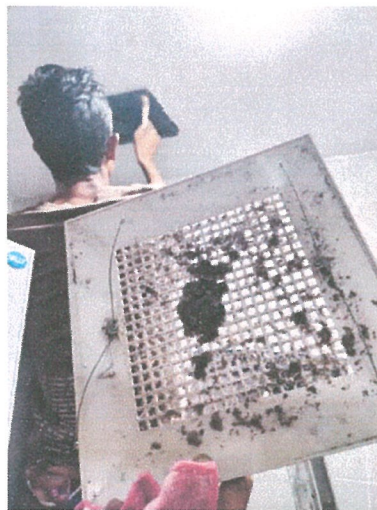
รูปภาพที่ 2.43 การตรวจสอบอุปกรณ์ระบายอากาศ

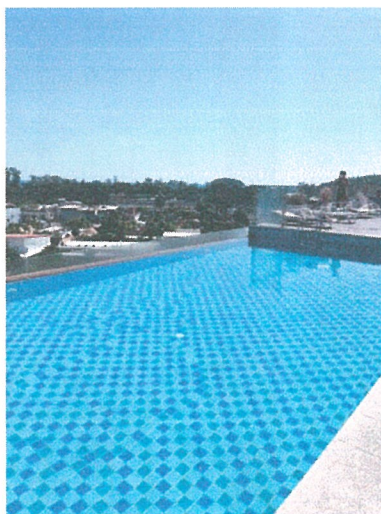
รูปภาพที่ 2.44 สระว่ายน้ำของโครงการ

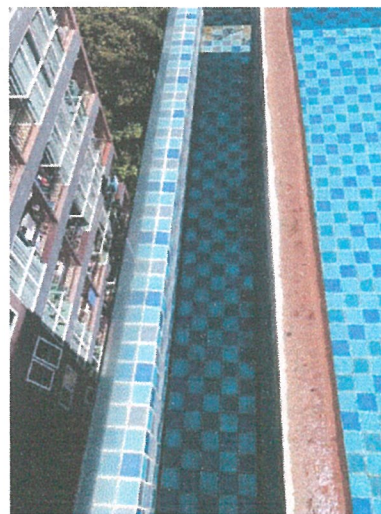
รูปภาพที่ 2.45 รางระบายน้ำล้นรอบสระว่ายน้ำ

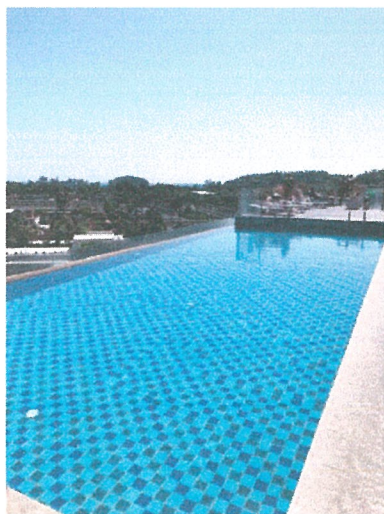
รูปภาพที่ 2.46 ทางเดินรอบสระว่ายน้ำ

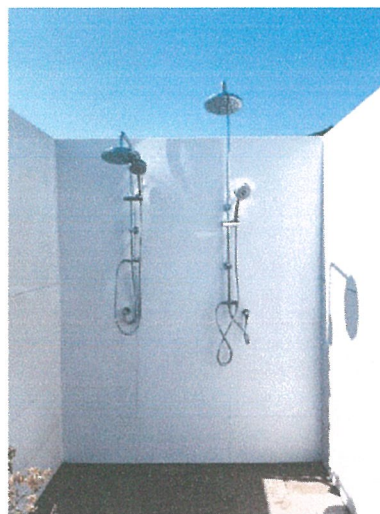
รูปภาพที่ 2.47 พื้นที่สำหรับชำระร่างกายก่อนลงสระ

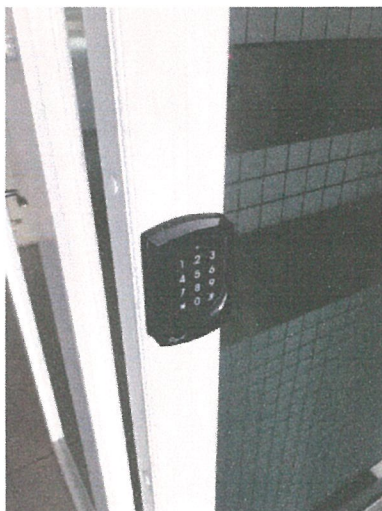
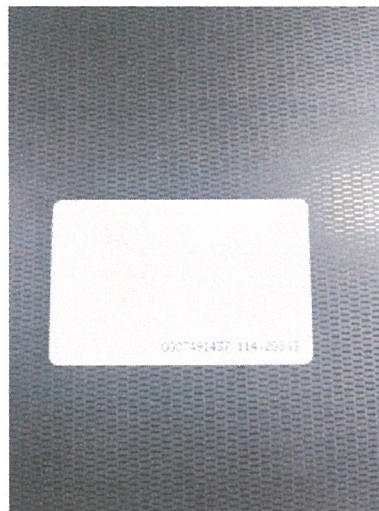
รูปภาพที่ 2.48 ระบบประตู Key Card

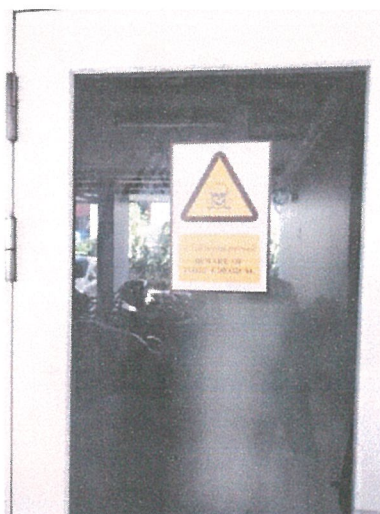
รูปภาพที่ 2.53 ป้ายระวังอันตรายจากสารเคมี

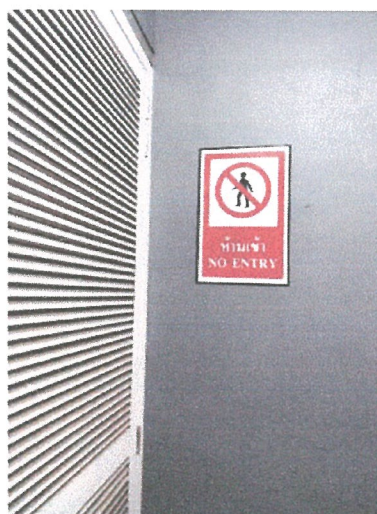
รูปภาพที่ 2.54 ป้ายห้ามเข้า

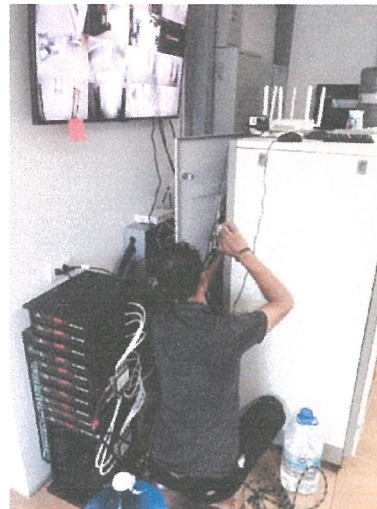
รูปภาพที่ 2.52 การตรวจสอบการทำงานของระบบ CCTV

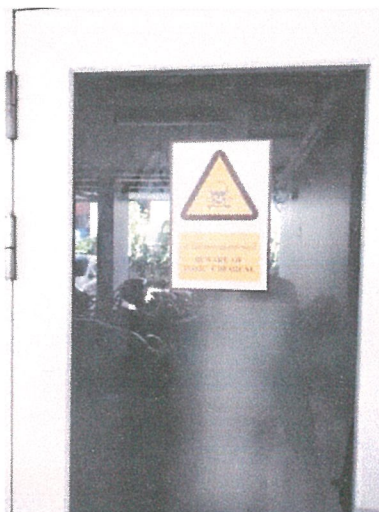
รูปภาพที่ 2.53 ป้ายระวังอันตรายจากสารเคมี

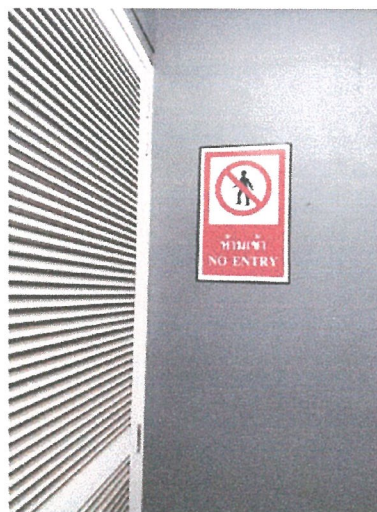
รูปภาพที่ 2.54 ป้ายห้ามเข้า
