## บทที่ 2

### การดำเนินการตามมาตรการป้องกันและแก้ไขผลกระทบสิ่งแวดล้อม

ผลการปฏิบัติตามมาตรการป้องกันและแก้ไขผลกระทบสิ่งแวดล้อมโครงการริชพาร์ค แอท เตาปูน ตั้งอยู่ที่ถนนประชาราษฎร์ สาย 2 แขวงบางซื่อ เขตบางซื่อ กรุงเทพมหานคร (ระยะดำเนินการ) ตามรายงานการวิเคราะห์ผลกระทบสิ่งแวดล้อมที่ได้รับความเห็นชอบจากสำนักงานนโยบายและแผนทรัพยากรธรรมชาติและสิ่งแวดล้อม ระหว่างเดือนกรกฎาคม ถึงธันวาคม พ.ศ. 2566 มีรายละเอียดแสดงดังตารางที่ 2.2-1

รายงานผลการปฏิบัติตามมาตรการป้องกันและแก้ไขผลกระทบสิ่งแวดล้อม และมาตรการติดตามตรวจสอบผลกระทบสิ่งแวดล้อม  
โครงการ ริชพาร์ค แอท เต่าปูน 410 ถนนประชาราษฎร์ 2 แขวงบางซื่อ เขตบางซื่อ กรุงเทพมหานคร  
(ระยะดำเนินการ) ประจำปี 2566 (กรกฎาคม-ธันวาคม 2566)

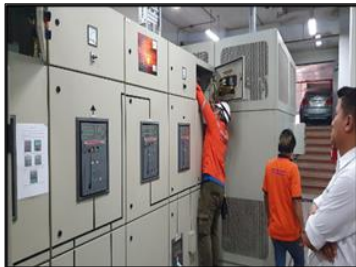
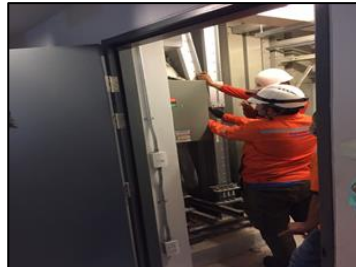
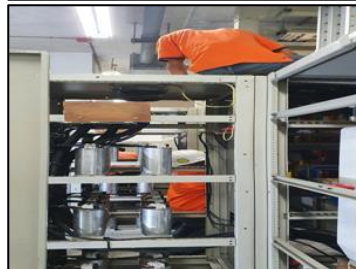
ภาพที่ 2.2-16 ตรวจสอบระบบไฟฟ้าโครงการ

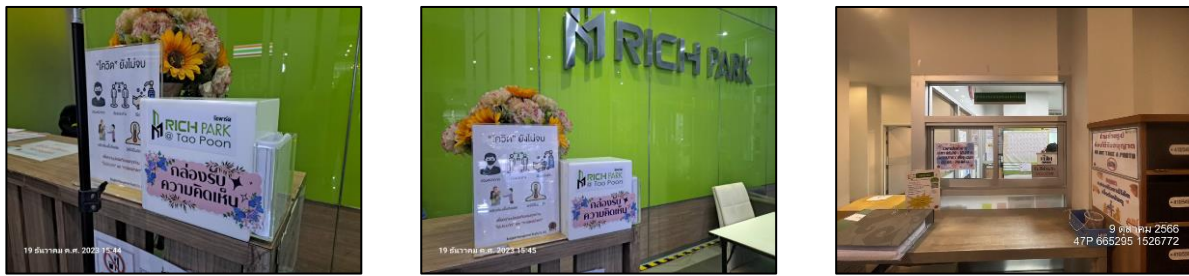
ภาพที่ 2.2-24 กล่องรับฟังความคิดเห็น/เจ้าหน้าที่รับฟังข้อร้องเรียน

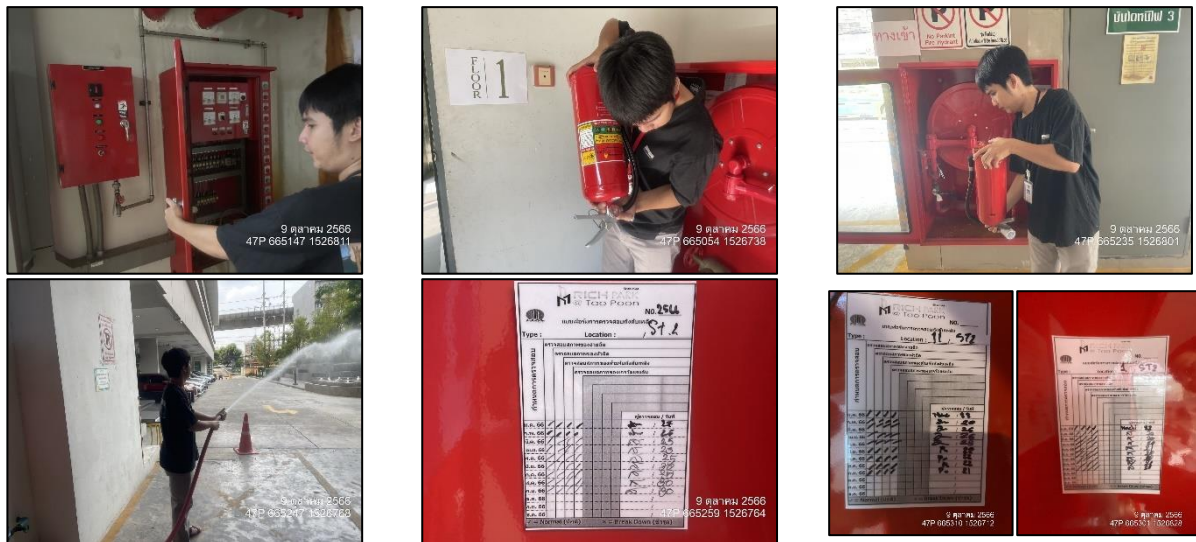
ภาพที่ 2.2-26 ตรวจสอบประสิทธิภาพของอุปกรณ์ระบบดับเพลิง

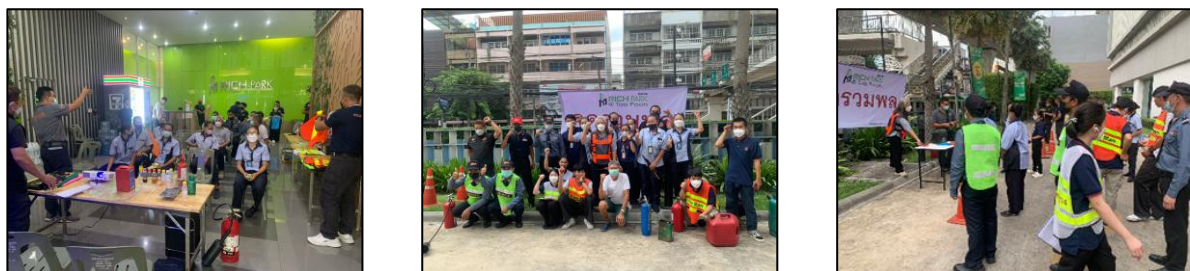
ภาพที่ 2.2-27 การฝึกอบรมเจ้าหน้าที่ที่เกี่ยวข้องกับการป้องกันอัคคีภัย

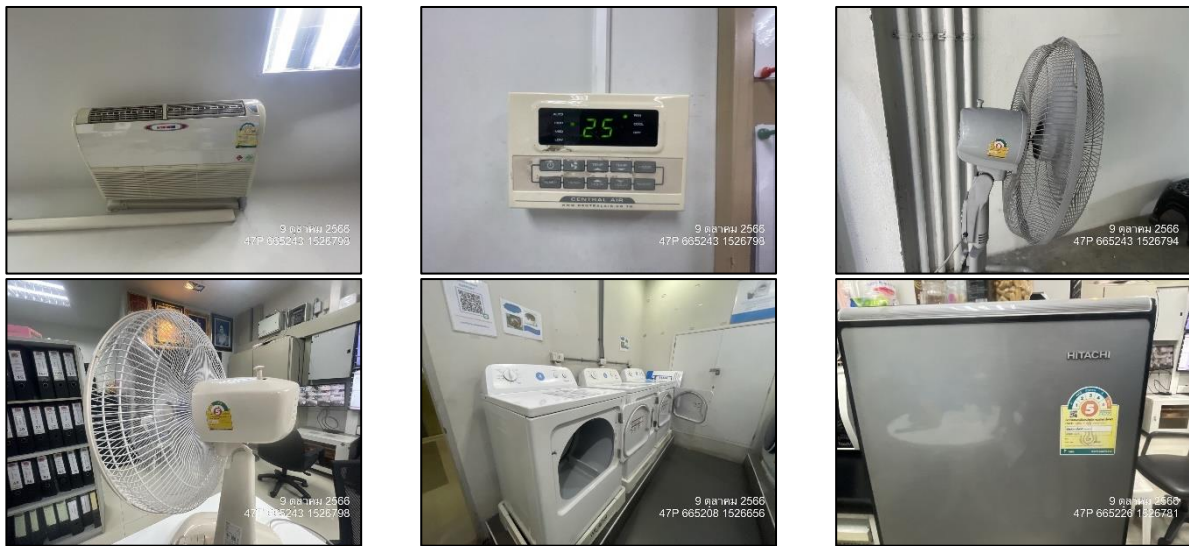
ภาพที่ 2.2-29 อุปกรณ์ประหยัดพลังงานภายในอาคาร

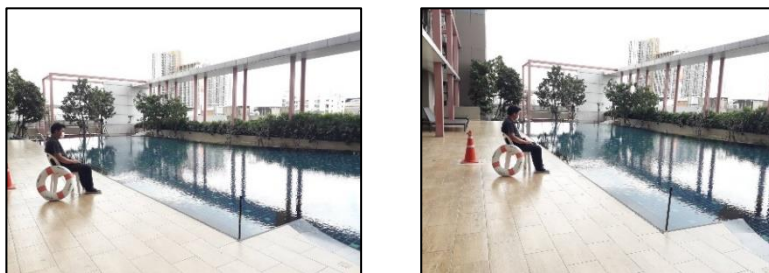
ภาพที่ 2.2-32 เจ้าหน้าที่ความปลอดภัยประจำสระ (Life Guard)

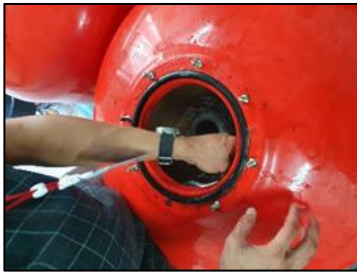
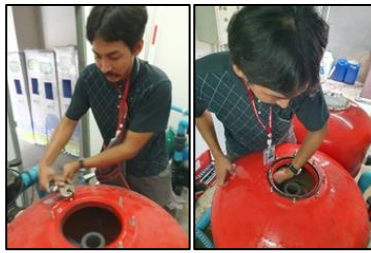
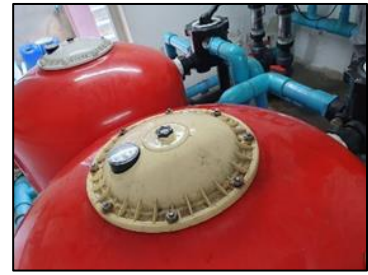
ภาพที่ 2.2-33 เจ้าหน้าที่ดูแลรักษาความสะอาด และตรวจสอบซ่อมแซมบริเวณสระว่ายน้ำ (ต่อ)

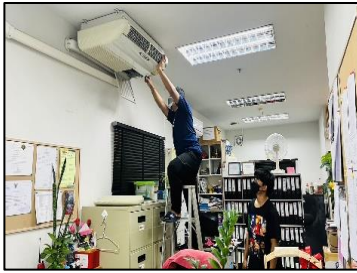
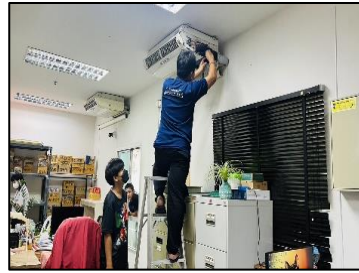
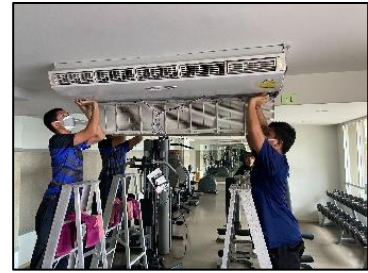
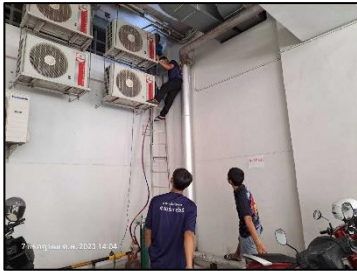
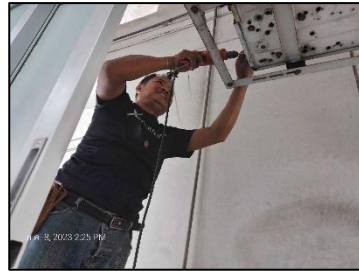
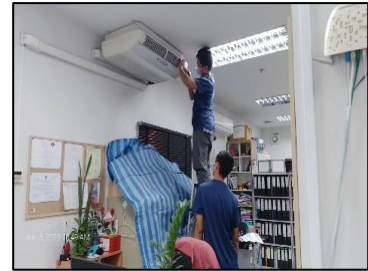
ภาพที่ 2.2-34 ล้างทำความสะอาดเครื่องปรับอากาศในพื้นที่ส่วนกลาง
