ผลการปฏิบัติตามมาตรการป้องกันและ  
แก้ไขผลกระทบสิ่งแวดล้อม

### ผลการปฏิบัติตามมาตรการป้องกันและแก้ไขผลกระทบสิ่งแวดล้อม

ผลการติดตามตรวจสอบการปฏิบัติตามมาตรการป้องกันและแก้ไขผลกระทบสิ่งแวดล้อมของโครงการ โรงแรมเทอร์เวลลอดจ์ สุขุมวิท 11 (ระยะดำเนินการ) ระหว่างเดือน กรกฎาคม ถึง ธันวาคม พ.ศ. 2566 แสดงดังตารางที่ 2.2-1

**ตารางที่ 2.2-1 สรุปผลการปฏิบัติตามมาตรการป้องกันและแก้ไขผลกระทบสิ่งแวดล้อม (ระยะดำเนินการ) โครงการ โรงแรมเทรเวลลอดจ์ สุขุมวิท 11**

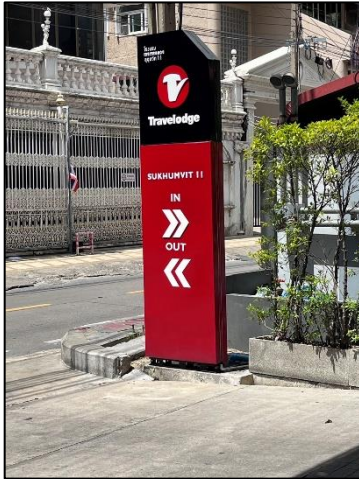
ทางเข้า-ออก โครงการ

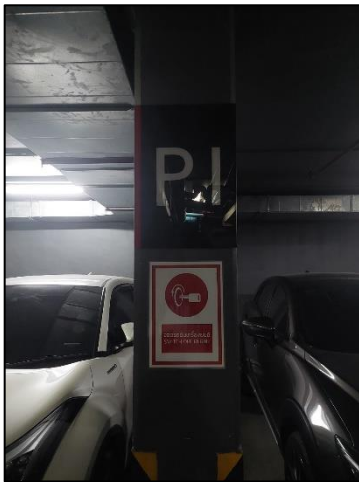
ป้ายห้ามติดเครื่องยนต์ขณะจอดรถ

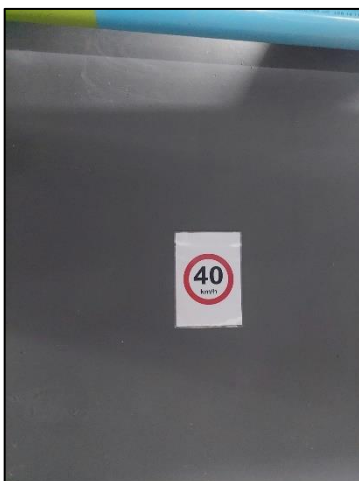
ป้ายจำกัดความเร็ว

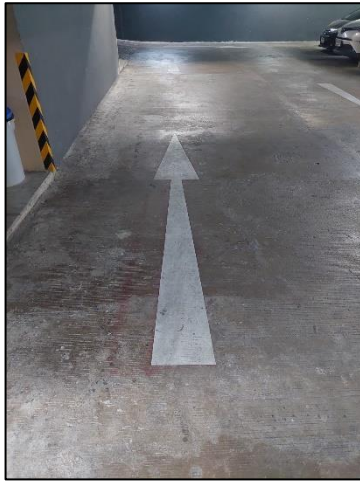
เครื่องหมายจราจรบนพื้นทาง

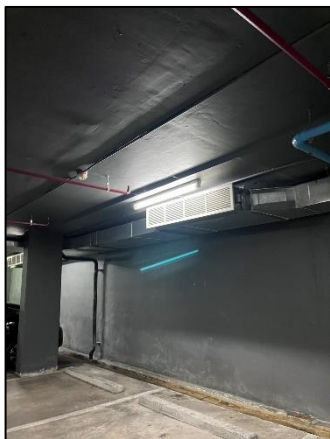
ไฟฟ้าส่องสว่างบริเวณที่จอดรถ

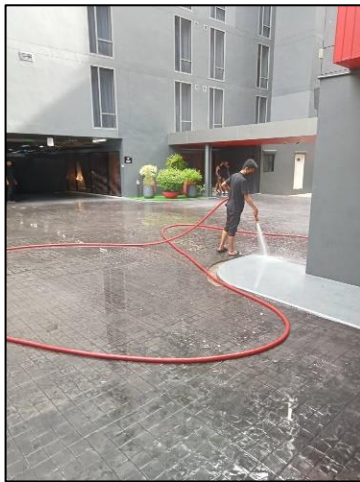
การดูแลความสะอาดพื้นที่จอดรถ และพื้นถนน

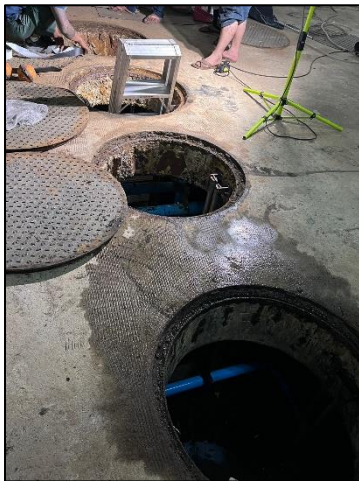
การปฏิบัติงานของเจ้าหน้าที่ดูแลระบบบำบัดน้ำเสีย และการดูแลรักษาระบบบำบัดน้ำเสีย

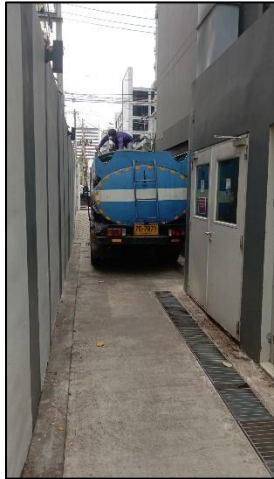
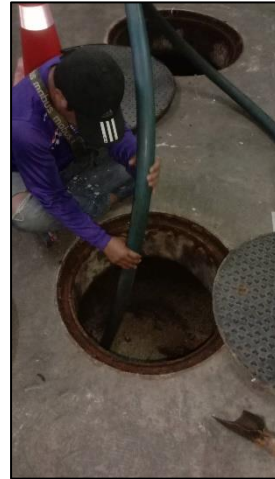
การสูบล้างสิ่งปฏิกูล

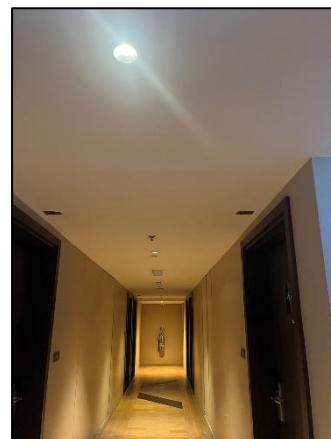
ไฟฟ้าส่องสว่างภายในอาคาร

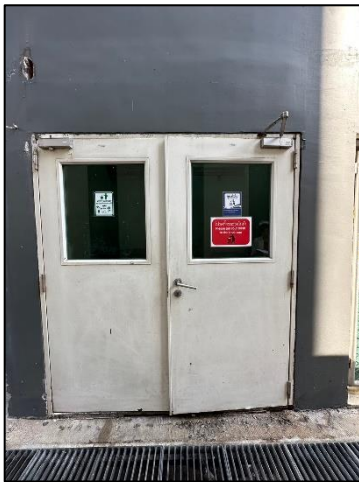
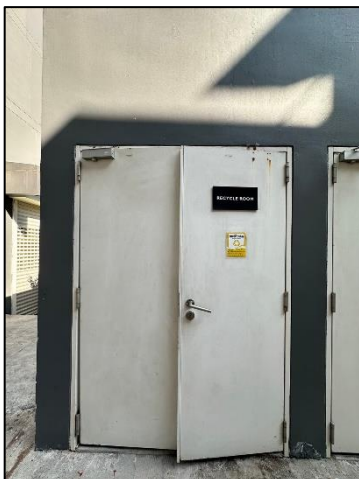
ห้องพักมูลฝอยรวมของโครงการ

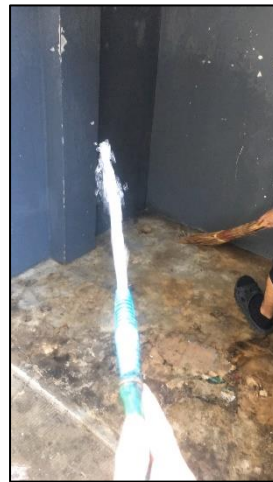
การทำความสะอาดห้องพักรวม

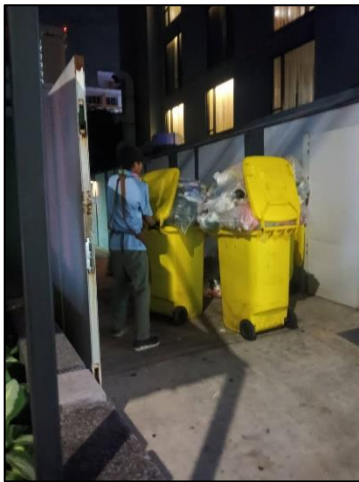
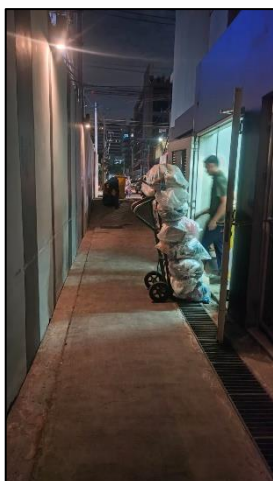
การเก็บขยะโดยสำนักงานเขตวัฒนา

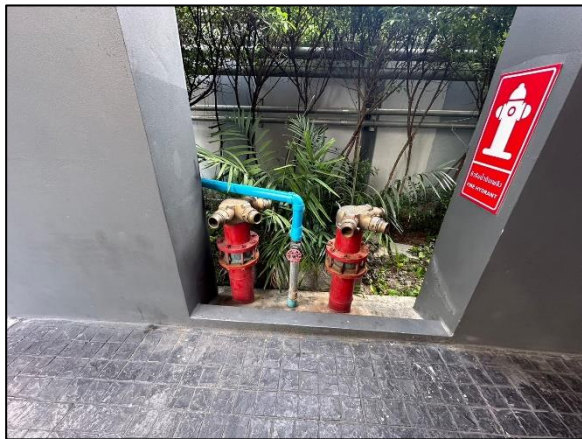
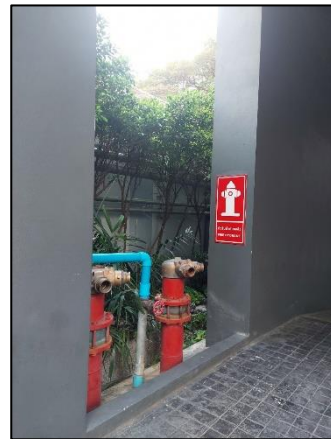
หัวรับน้ำดับเพลิง

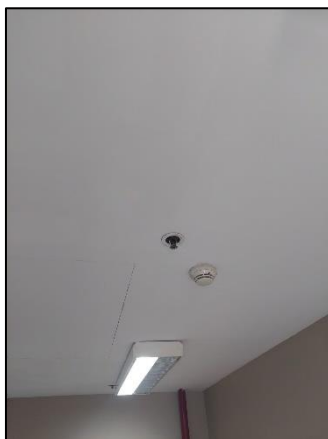
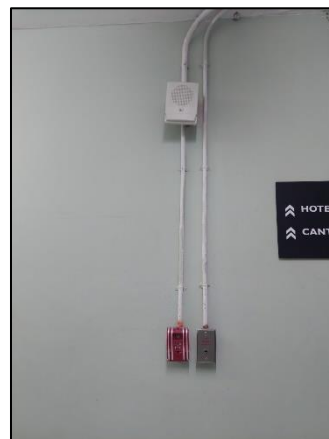
ระบบตรวจสอบและแจ้งเหตุเพลิงไหม้

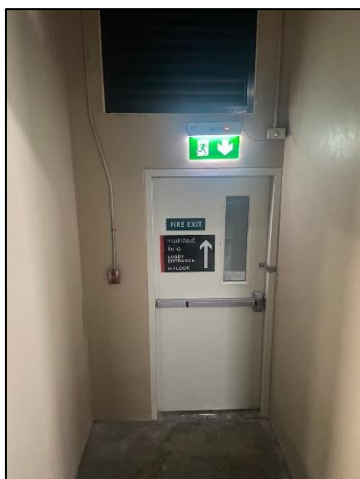
ป้ายบอกทางหนีไฟ

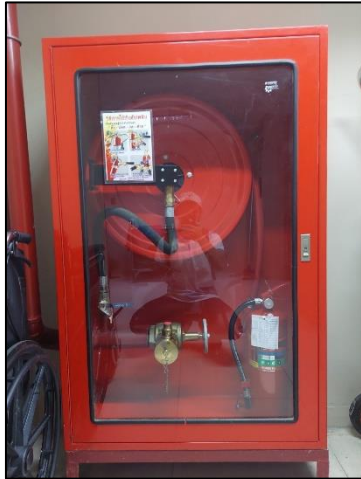
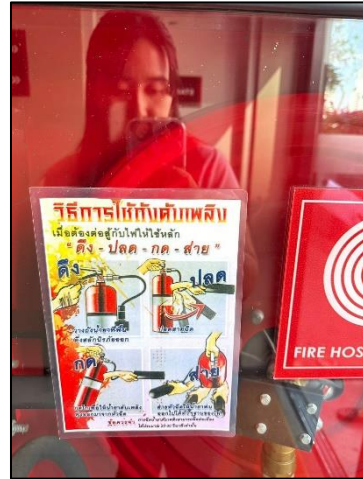
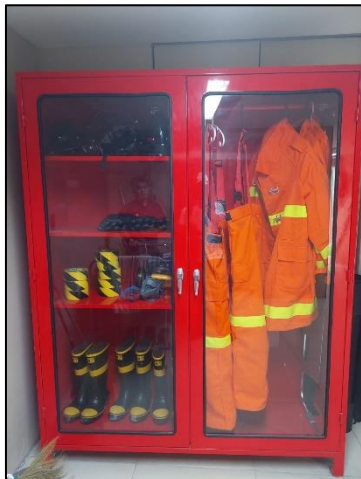
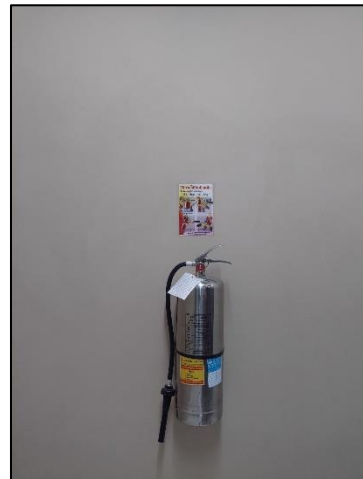
ระบบพญเพลิงและวิธีใช้งาน

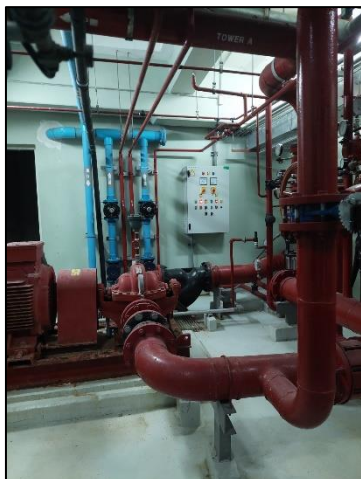
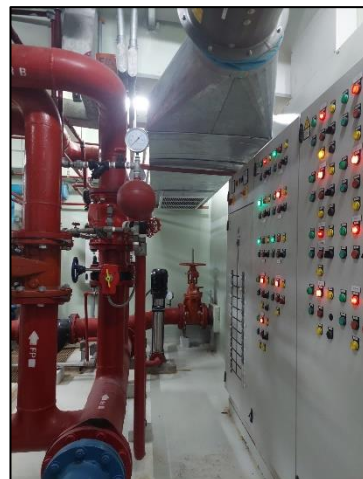
ระบบจ่ายน้ำดับเพลิง

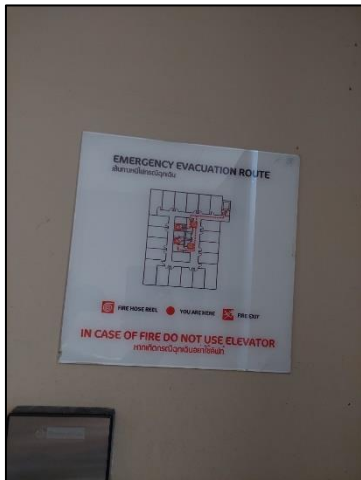
เส้นทางหนีไฟกรณีฉุกเฉิน

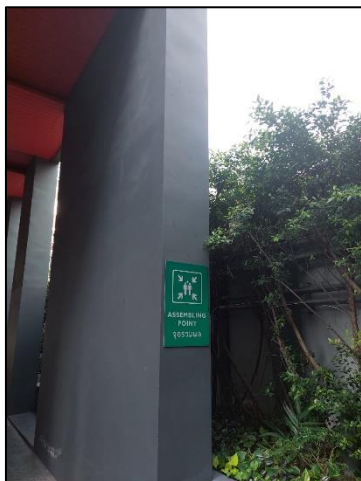
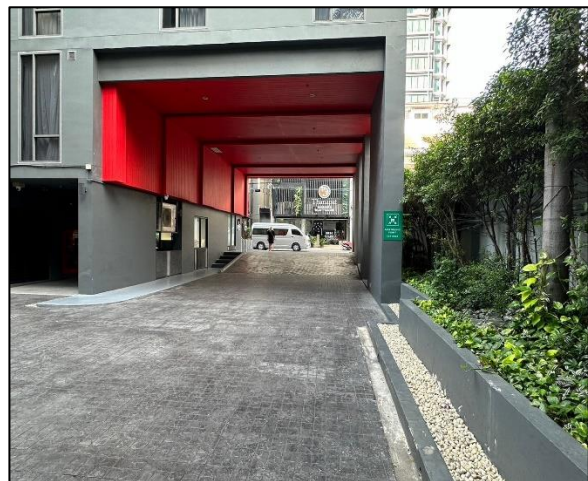
จุดรวมพล

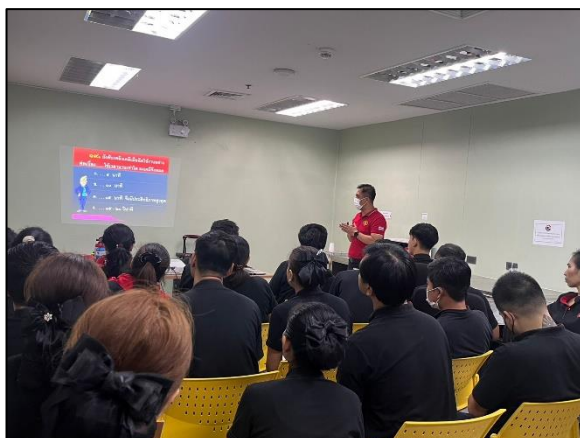
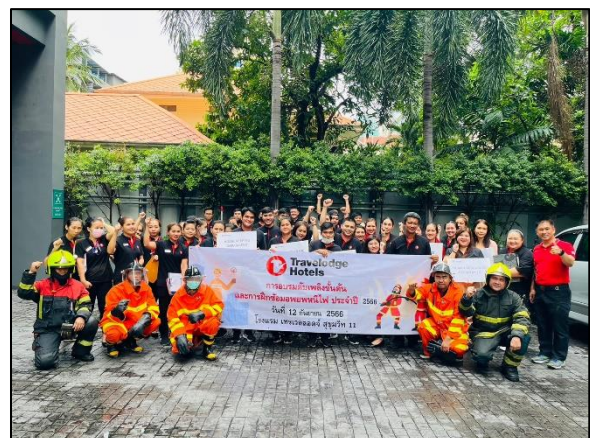
## รูปที่ 2.2-7การป้องกันอัคคีภัย (ต่อ)

การอบรมฝึกซ้อมอพยพหนีไฟประจำปี 2566

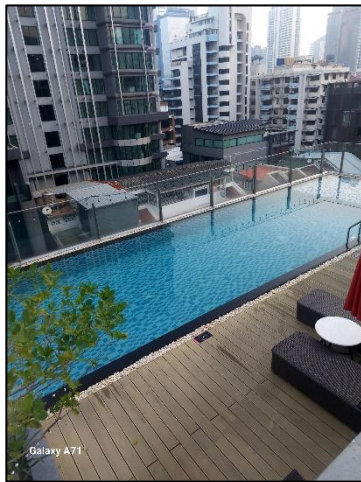
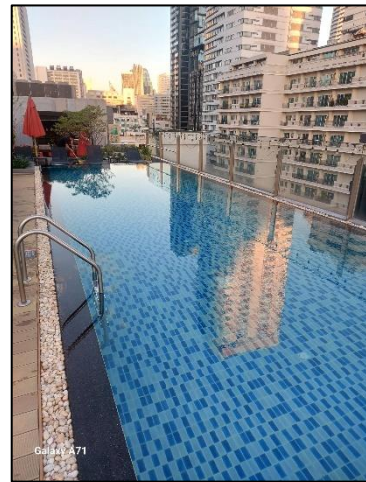
สระว่ายน้ำ

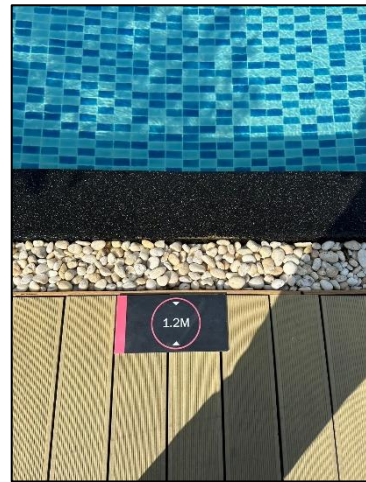
ป้ายบอกความลึกสระว่ายน้ำ

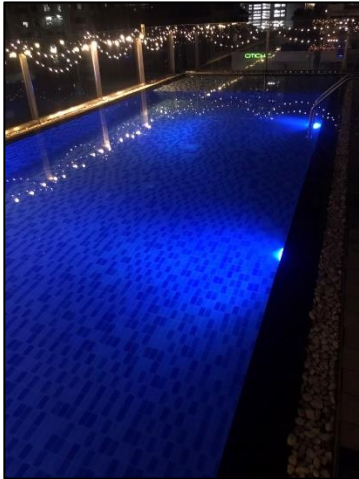
ไฟฟาส่องสว่างบริเวณสระว่ายน้ำ

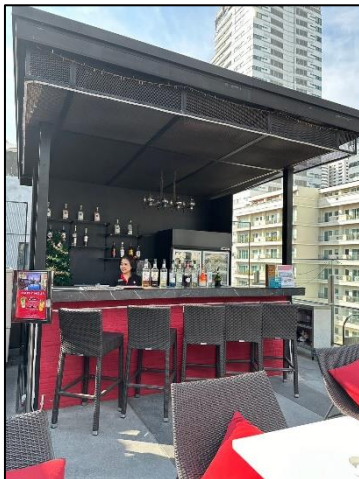
เจ้าหน้าที่ประจำสระว่ายน้ำ

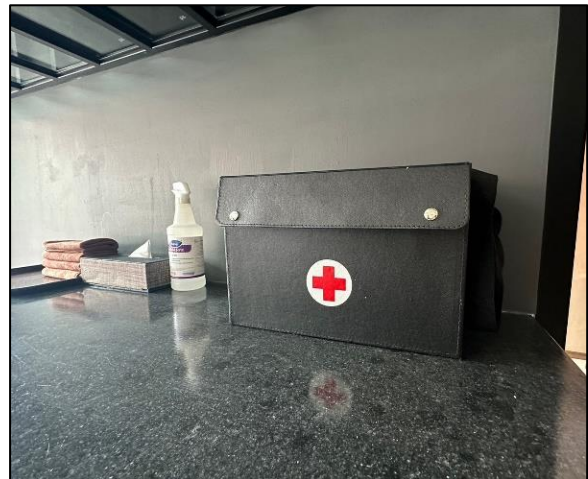
ชุดปฐมพยาบาล

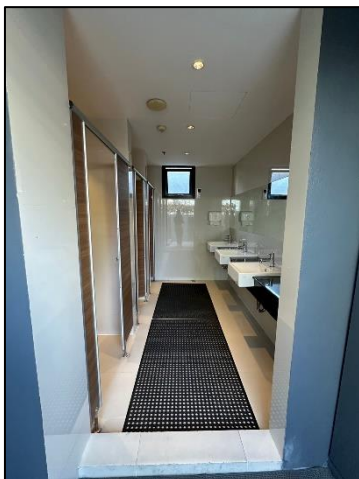
อ่างล้างมือส่วนสระว่ายน้ำ

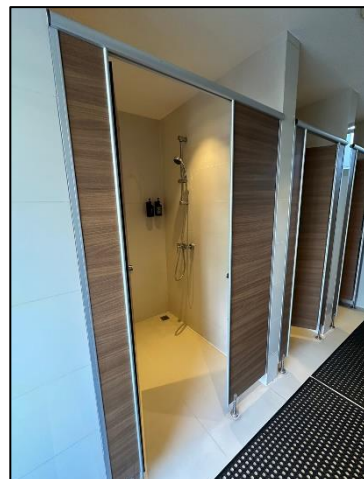
ห้องอาบน้ำส่วนสระว่ายน้ำ

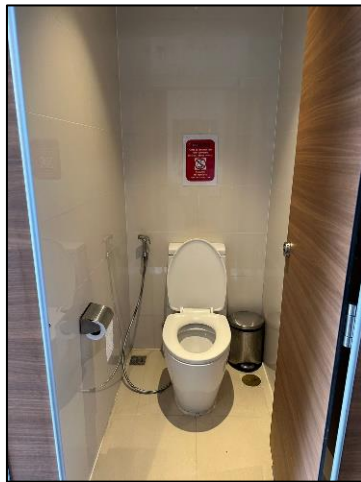
ห้องน้ำส่วนสระว่ายน้ำ

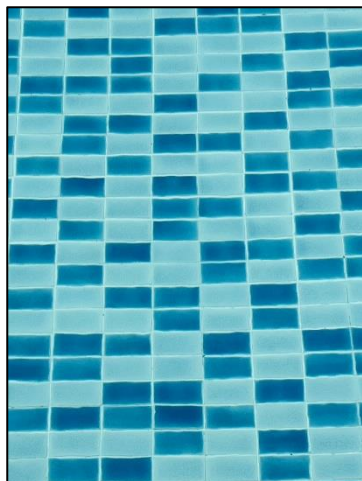
กระเบื้องสระว่ายน้ำ

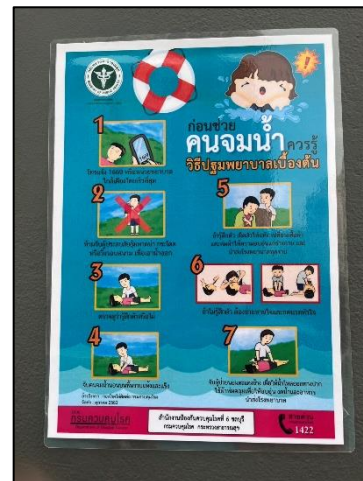
ป้ายวิธีปฐมพยาบาลสำหรับคนจมน้ำ

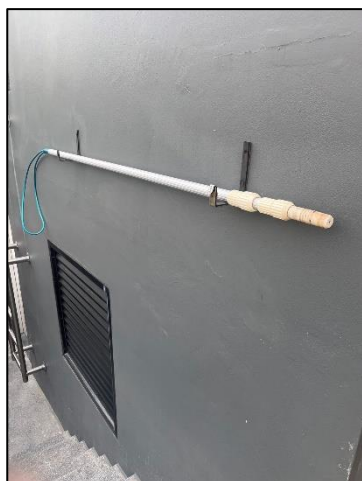
อุปกรณ์ช่วยชีวิต

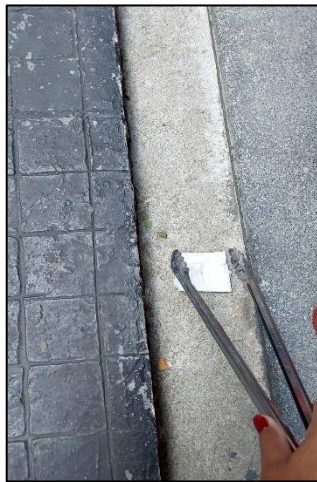
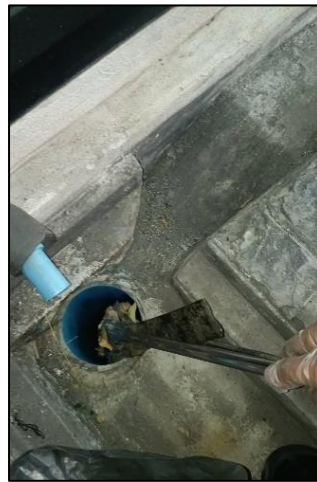
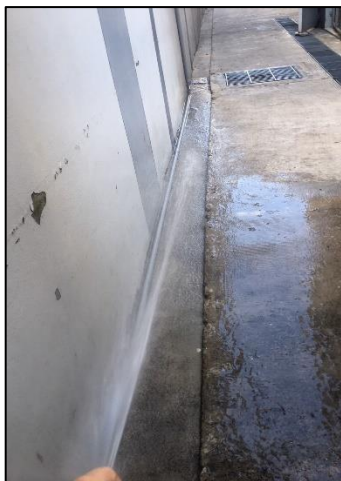
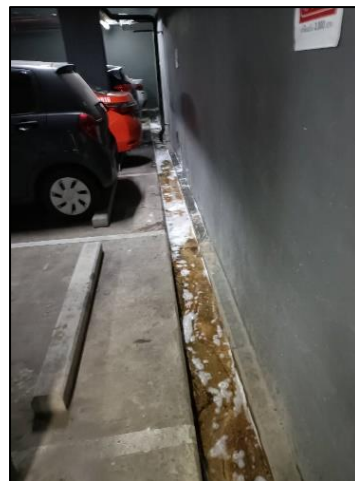
รูปที่ 2.2-9 การทำความสะอาดรางระบายน้ำ และพื้นที่ส่วนกลาง

การทำความสะอาดรางระบายน้ำ

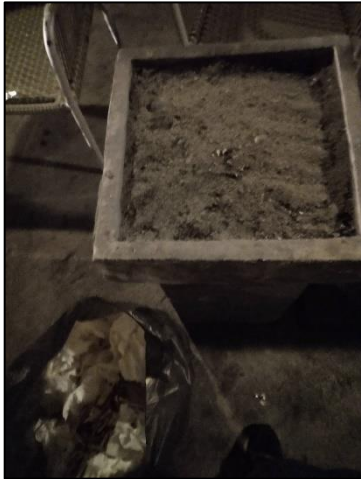
รูปที่ 2.2-9 การทำความสะอาดรางระบายน้ำ และพื้นที่ส่วนกลาง (ต่อ)

การทำความสะอาดพื้นที่ส่วนกลาง
