รายงานผลการปฏิบัติตามมาตรการป้องกันและแก้ไขผลกระทบ  
สิ่งแวดล้อมและมาตรการติดตามตรวจสอบคุณภาพสิ่งแวดล้อม  
โครงการอาคารชุด ไอวี ปิ่นเกล้า (Ivy Pinklao Condominium Juristic Person)  
(Ivy Residences Pinklao ชื่อเดิม) (ระยะเวลาดำเนินการ)  
ฉบับประจำเดือน กรกฎาคม – ธันวาคม พ.ศ. 2566

โครงการไอวี ปิ่นเกล้า (Ivy Pinklao Condominium Juristic Person) (Ivy Residences Pinklao ชื่อเดิม)

ฉบับประจำเดือน

- ( ) มกราคม – มิถุนายน พ.ศ. 2566  
( ✓ ) กรกฎาคม – ธันวาคม พ.ศ. 2566  
( ) อื่นๆ

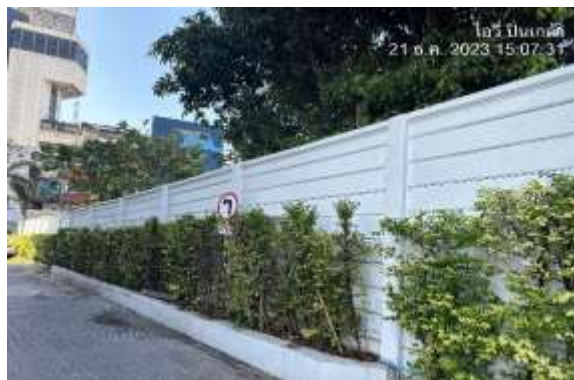
**ทิศเหนือ** ติดกับ อาคารพักอาศัย 2 ชั้น ที่  
จอดรถยนต์ และบ้านแถวชั้นเดียว 4 คูหา  
ปัจจุบัน เป็นที่ดินไม่ได้ใช้สอย

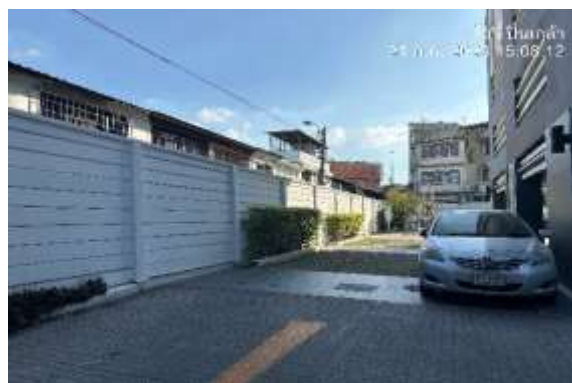
**ทิศตะวันออก** ติดกับ -พื้นที่ส่วนของที่ดินติด  
กับ ตรอกครามถัดไปเป็นทาวน์เฮาส์ 2 ชั้น

พื้นที่ส่วนล่างของที่ดิน ติดกับ อาคาร  
พาณิชย์สูง 4 ชั้น

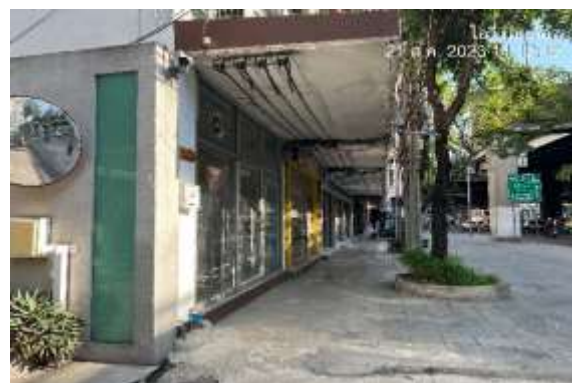
**ทิศใต้** ติดกับ อาคารพาณิชย์ สูง 5 ชั้น เลขที่  
9/41-42 จำนวน 2 คูหา และอพาร์เมนต์ สูง  
5-7 ชั้น

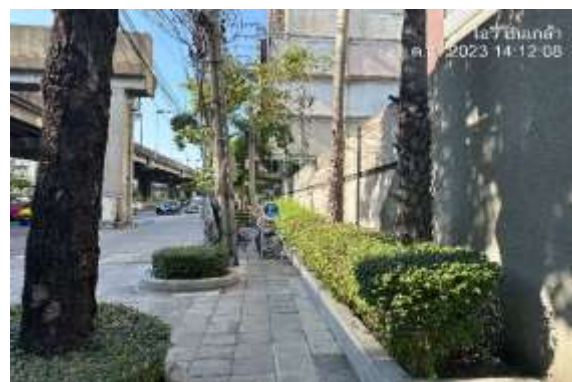
**ทิศตะวันตก** ติดกับ พื้นที่ส่วนล่างของที่ดิน ติด  
กับ ธนาคารกรุงไทย ถัดไปเป็นบริษัท โรงงาน  
กลึงเหล็กเฟอร์

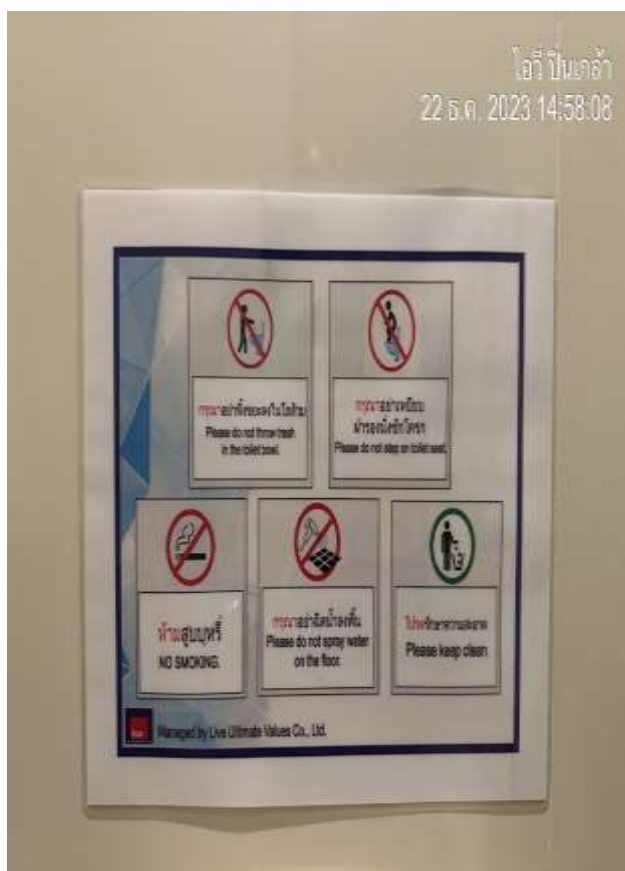
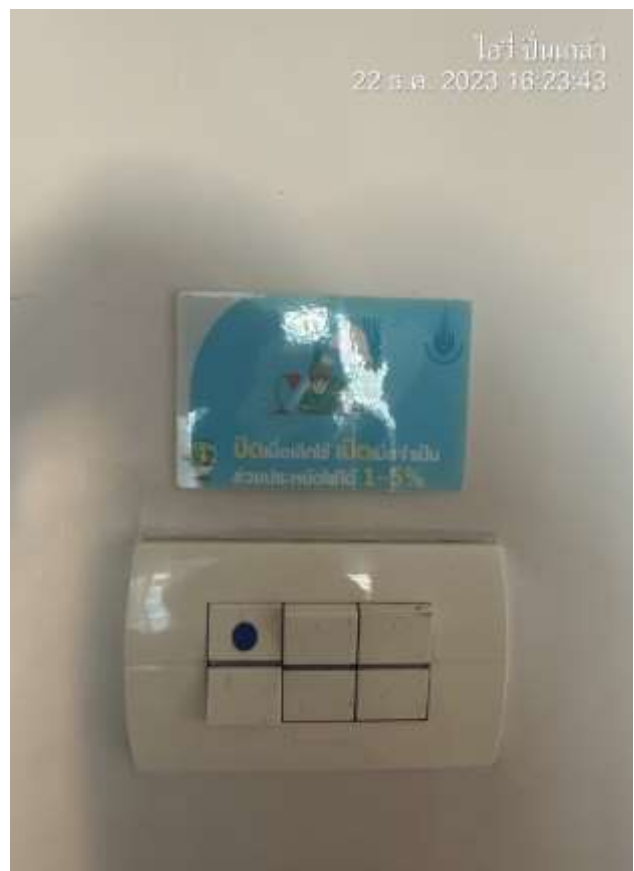
## ภาคผนวก ก รูปที่ 8

ขอความร่วมมือในการดูแลรักษาความสะอาด

ขอความร่วมมือในการปิดไฟ หลังจากใช้งาน

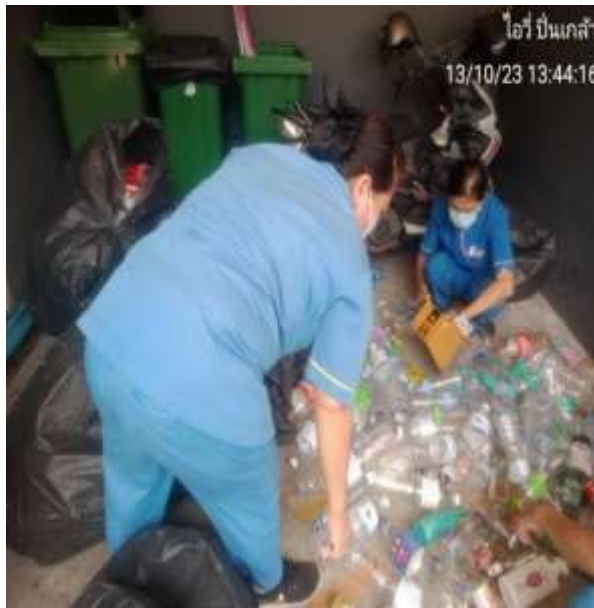
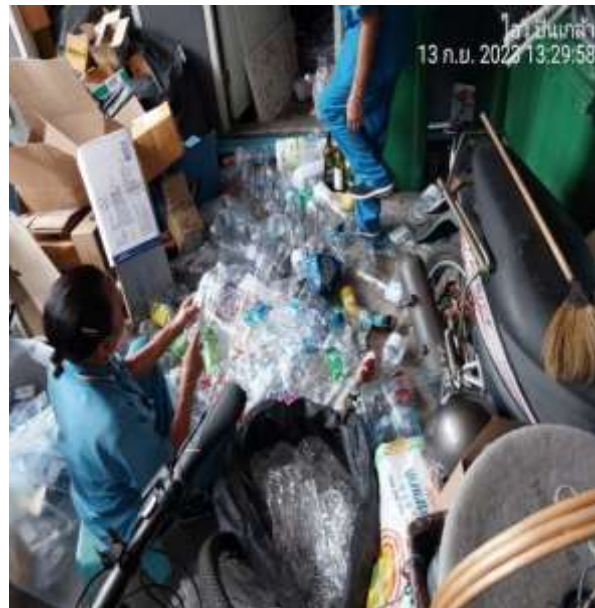
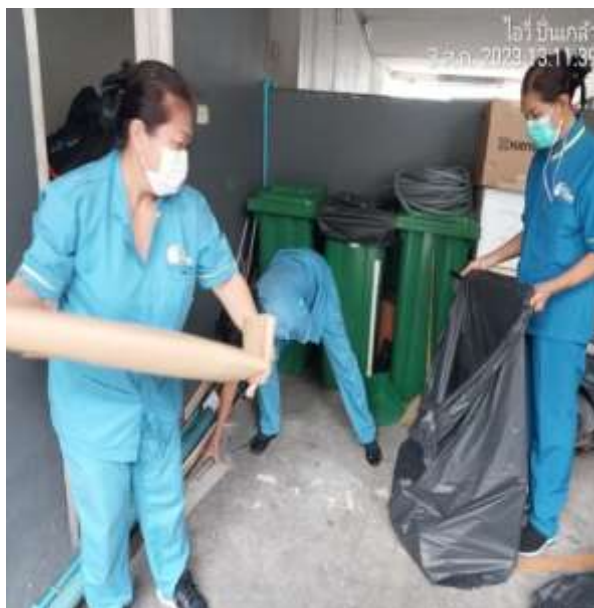
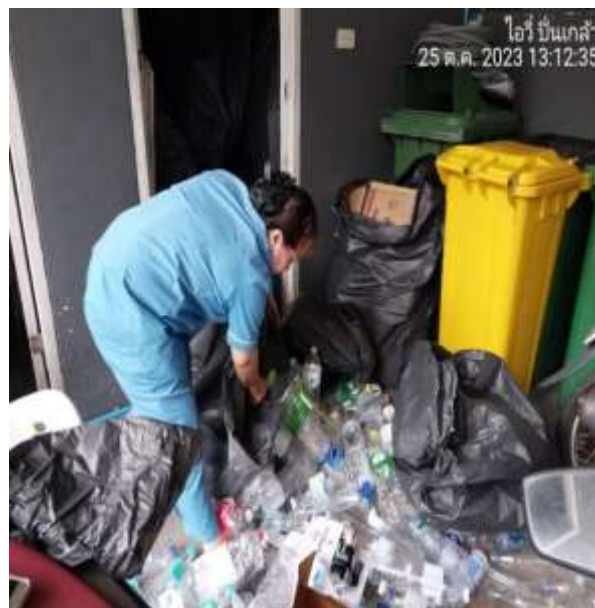
## ภาคผนวก ก รูปที่ 11

### การเก็บขยะและคัดแยกขยะ

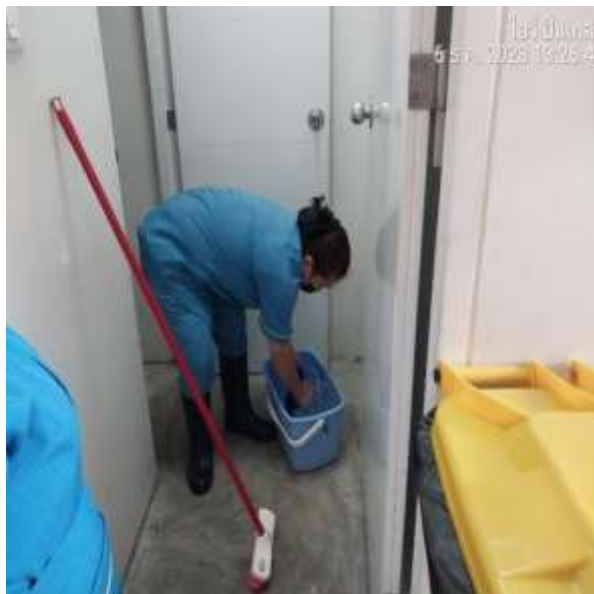
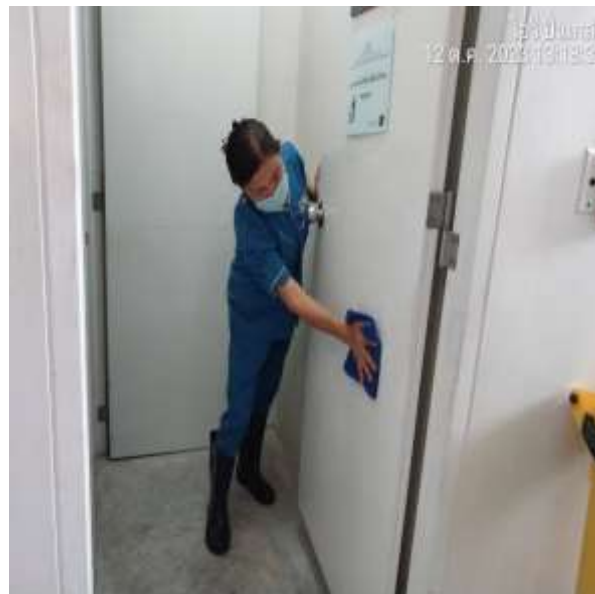
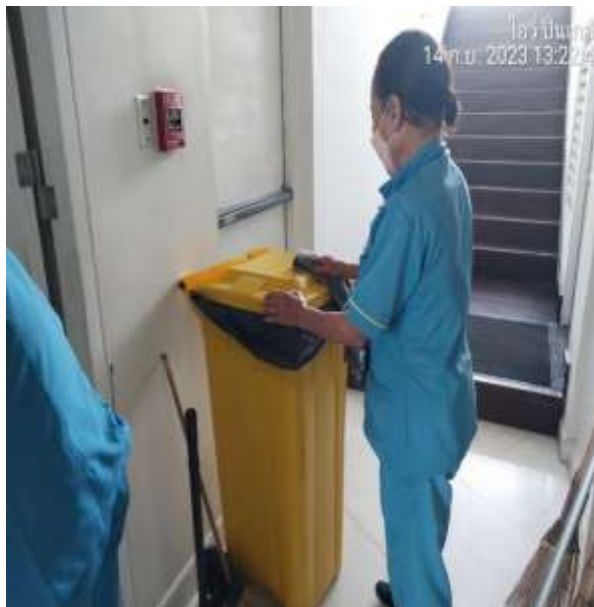
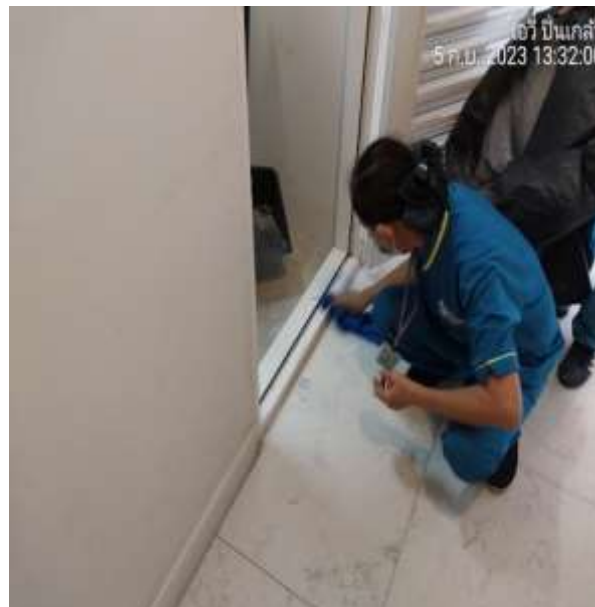
## ภาคผนวก ก รูปที่ 12

### ทำความสะอาดห้องขยะ

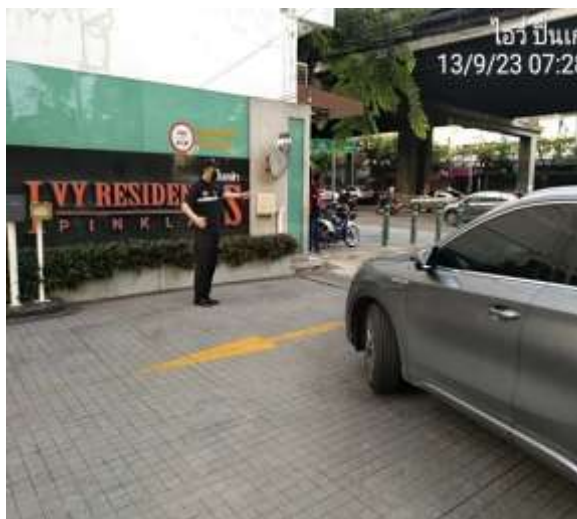
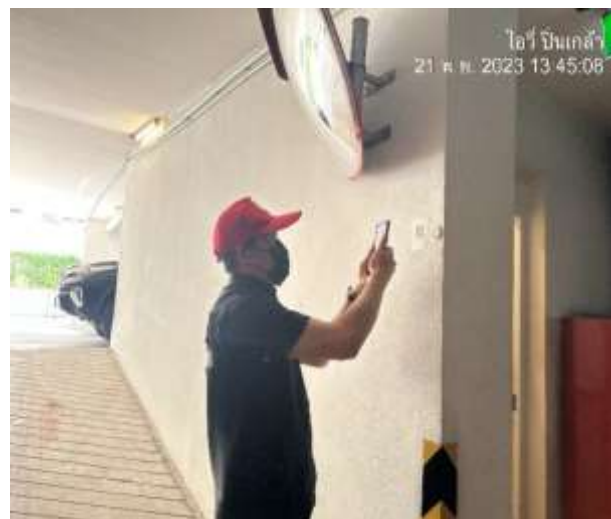
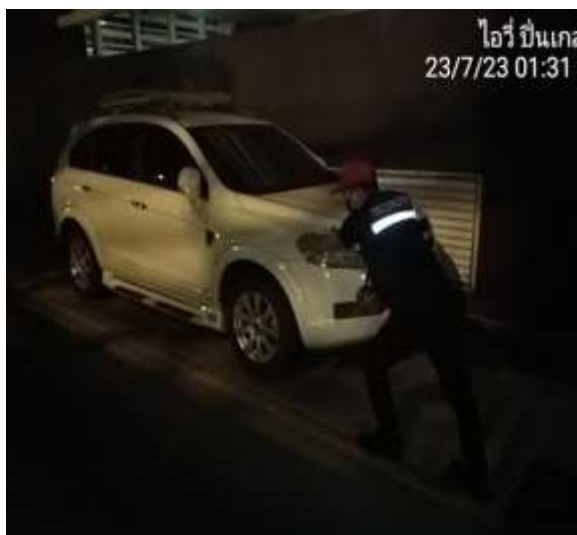
## ภาคผนวก ก รูปที่ 14

### รักษาความปลอดภัย

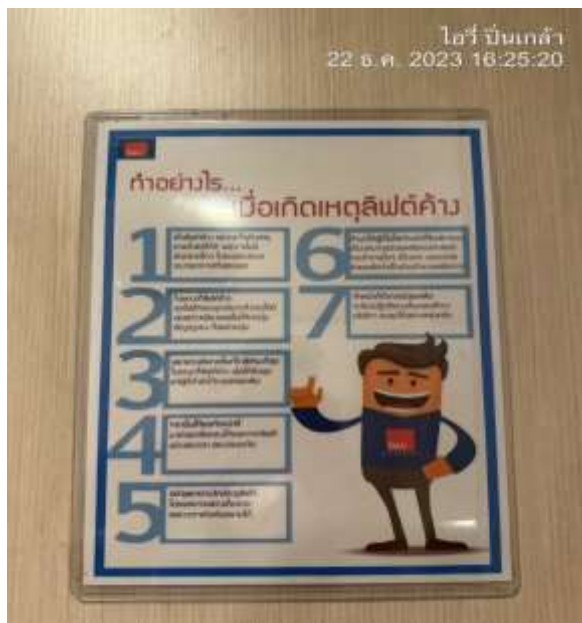
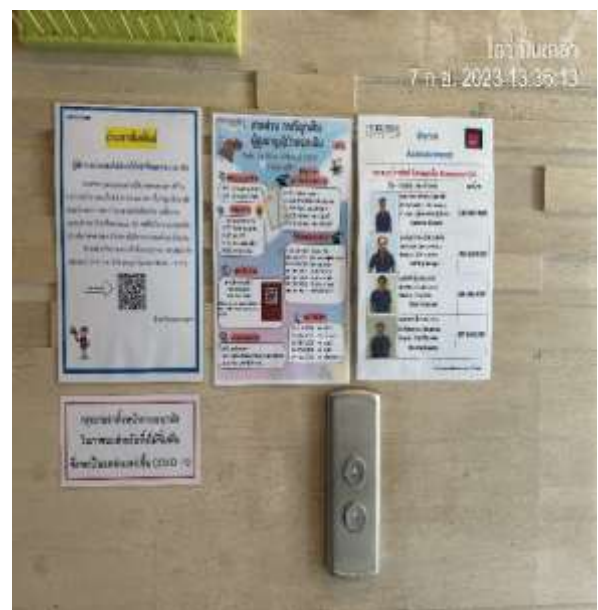
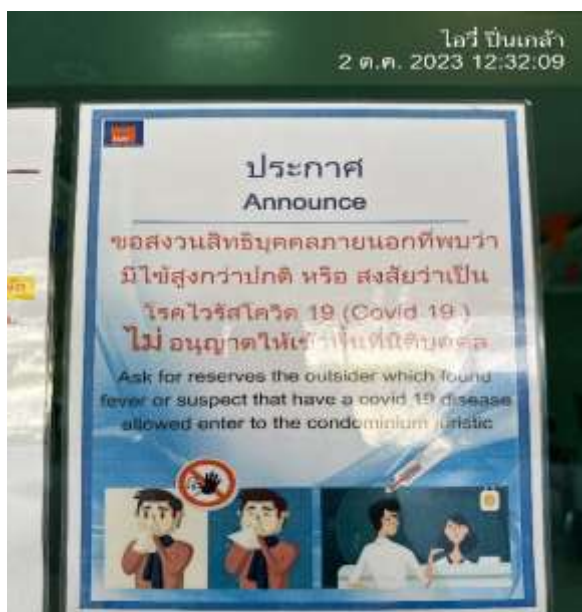
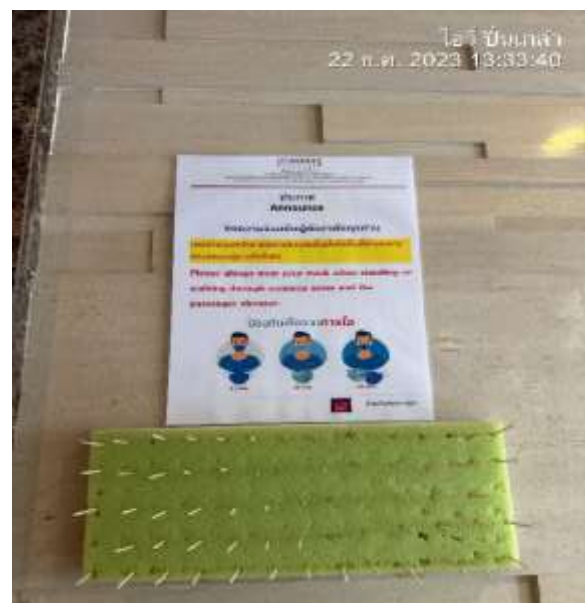
## ภาคผนวก ก รูปที่ 15

### ป้ายแจ้งระเบียบต่างๆ

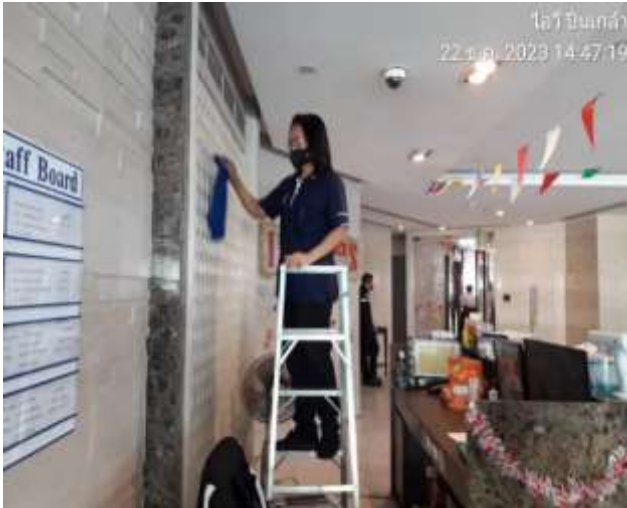
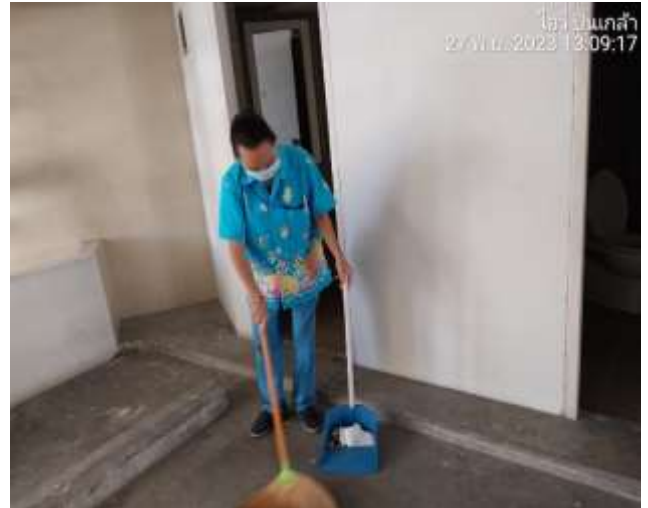
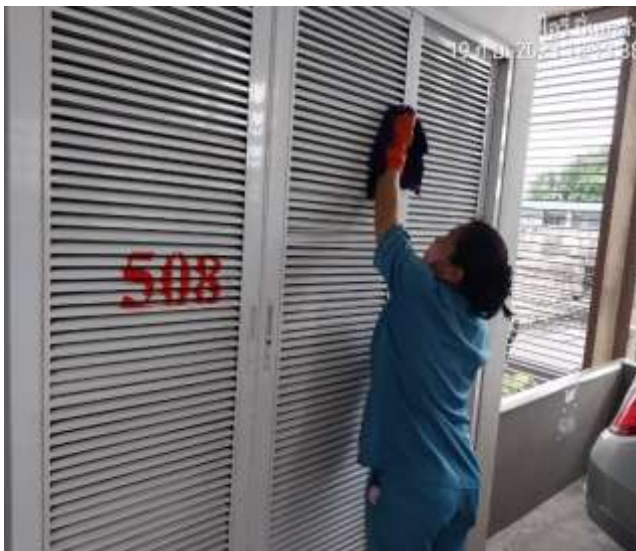
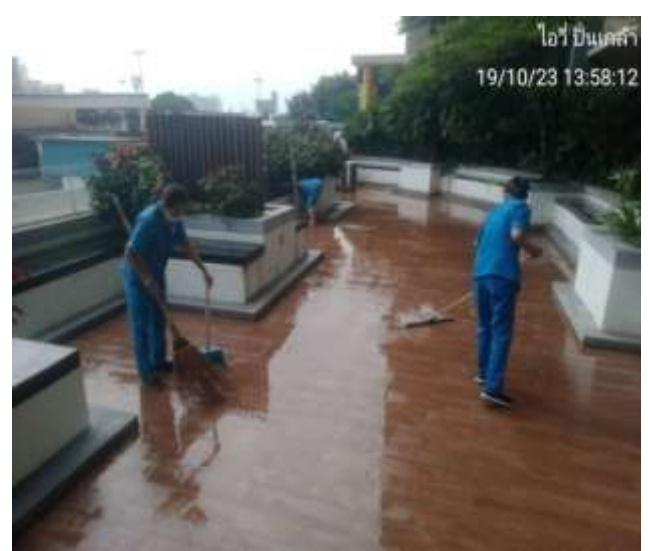
## ภาคผนวก ก รูปที่ 17

### ทำความสะอาด

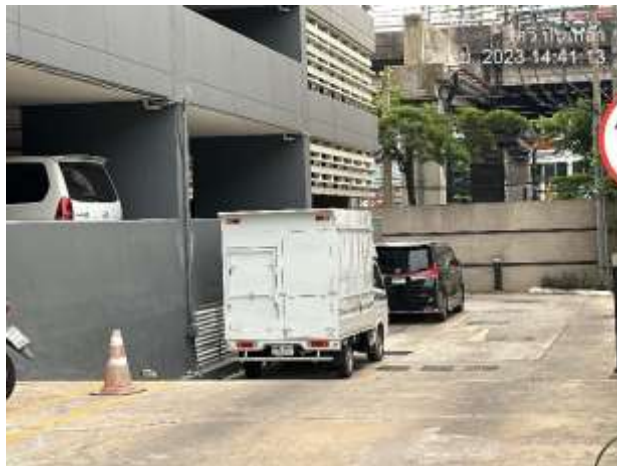
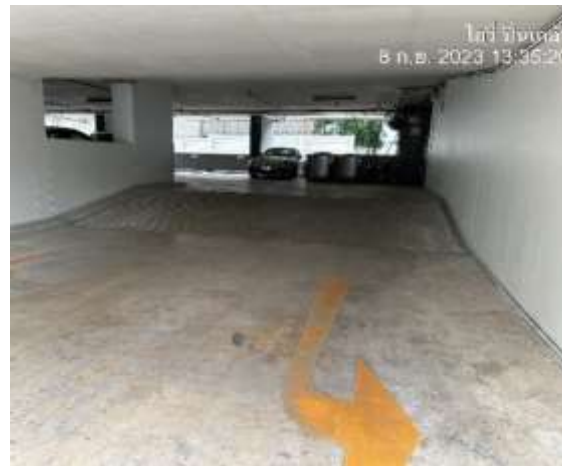
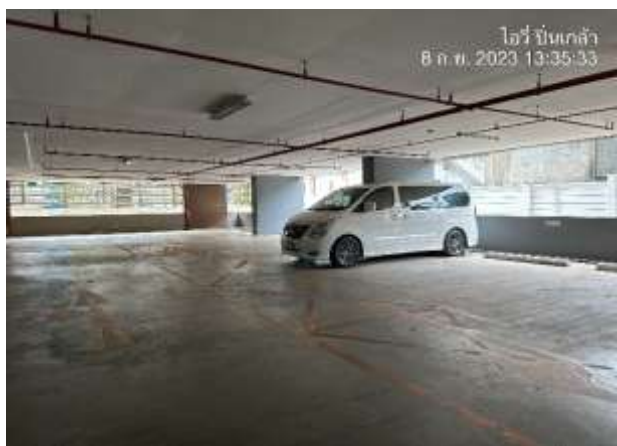
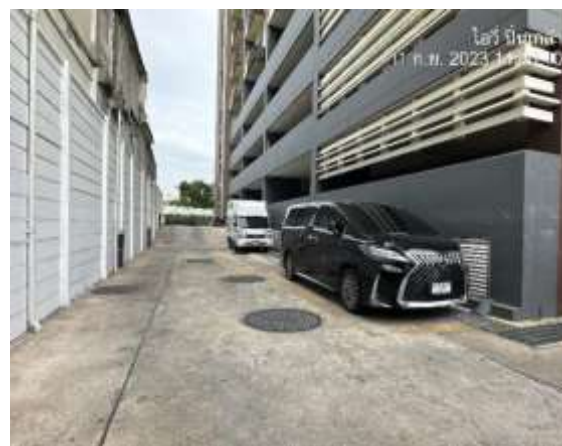
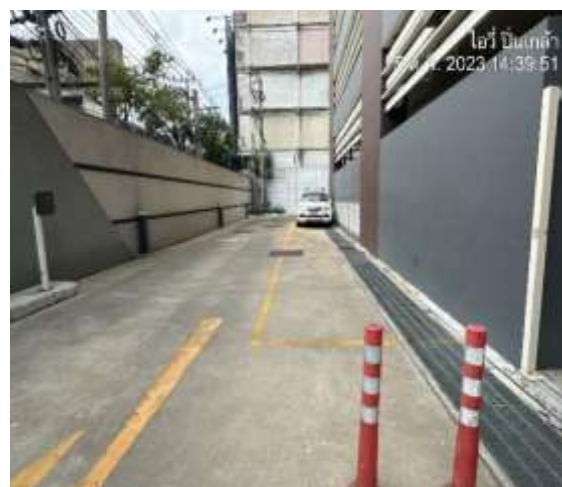
## ภาคผนวก ก รูปที่ 19

### พื้นที่จอดรถและการคมนาคม

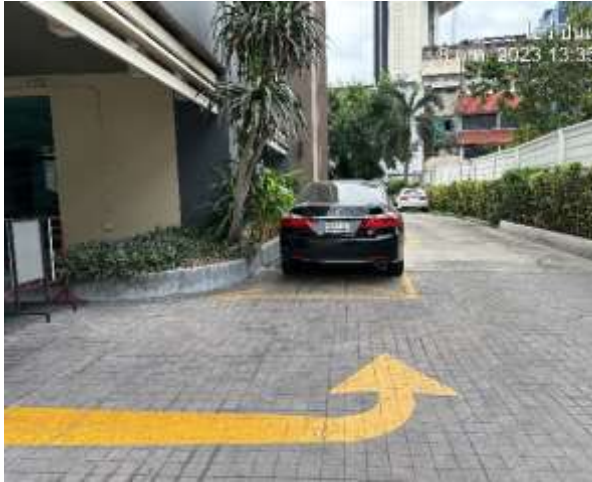
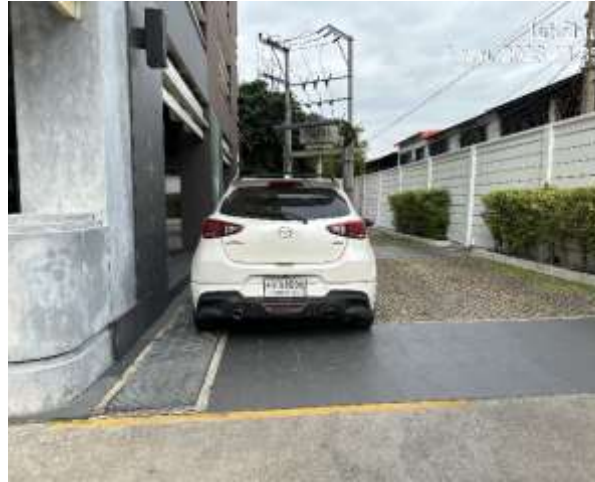
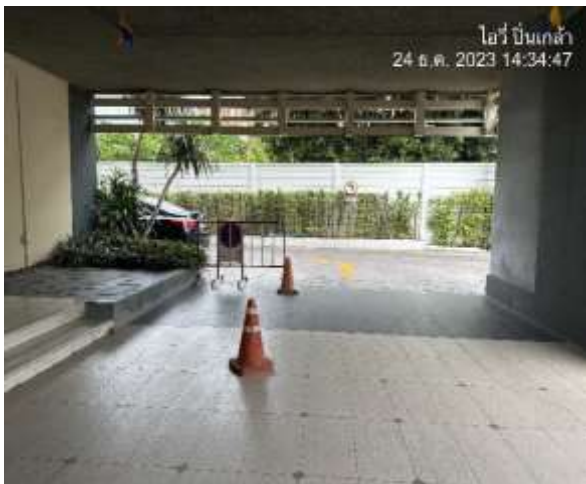
## ภาคผนวก ก รูปที่ 19.1

### พื้นที่จอดรถและการคมนาคม

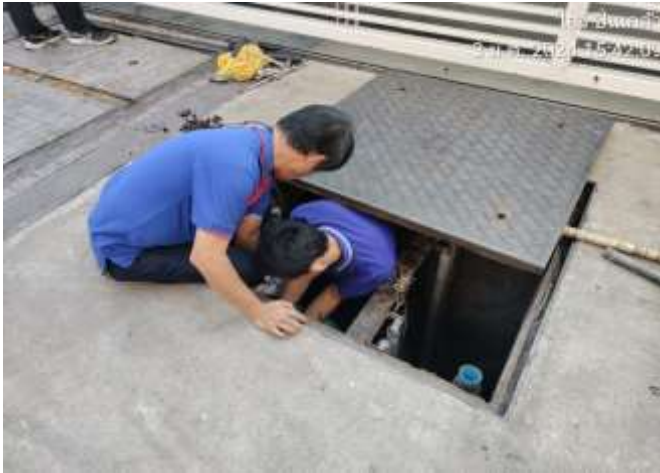
## ภาคผนวก ก รูปที่ 20

### ตรวจสอบการระบายน้ำสู่ท่อภายนอกอาคาร

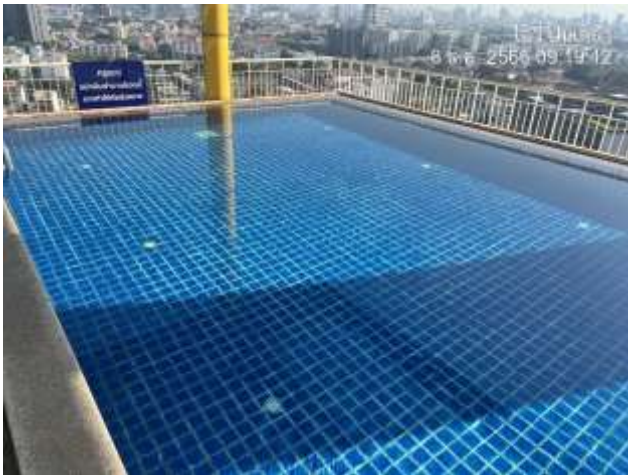
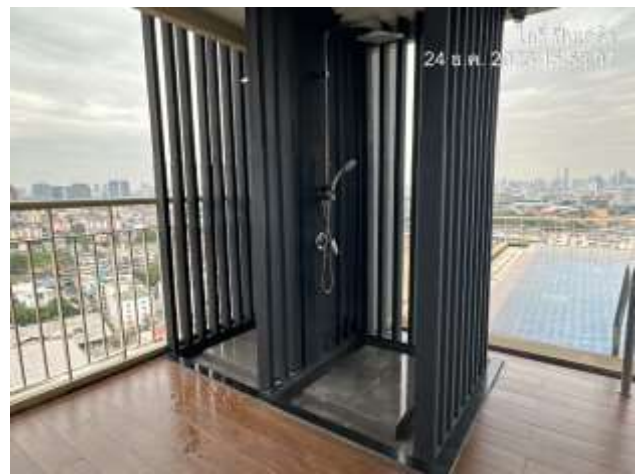
## ภาคผนวก ก รูปที่ 21

### สระว่ายน้ำ
