รายงานผลการปฏิบัติตามมาตรการป้องกันและแก้ไขผลกระทบสิ่งแวดล้อม
และมาตรการติดตามตรวจสอบผลกระทบสิ่งแวดล้อม
(ระยะเปิดดำเนินการ)

ฉบับประจำเดือนกรกฎาคม-ธันวาคม 2566

โครงการ โรงแรม นิว แทรเวลลोटจ์

บริษัท เนเชอรัล โอเปอเรชั่น จำกัด
Natural Operation Co.,Ltd.

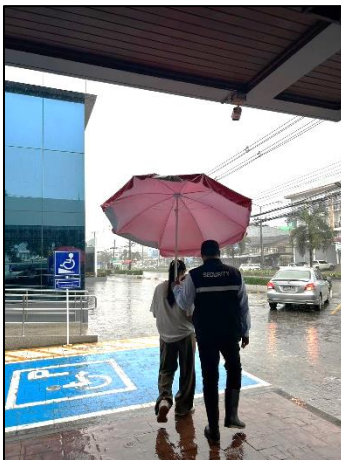
พื้นที่จอดรถภายในโครงการ

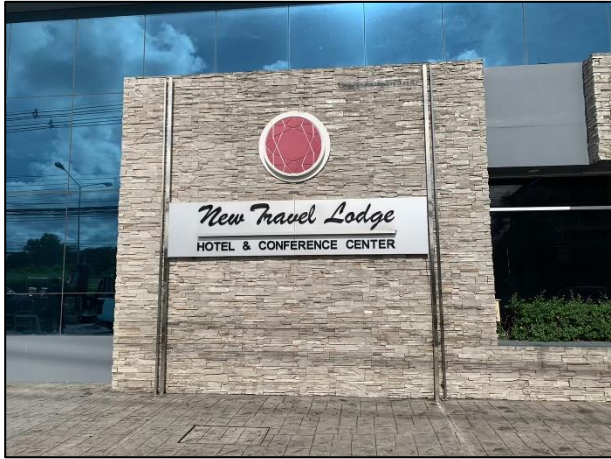
ป้ายบอกชื่อโครงการ

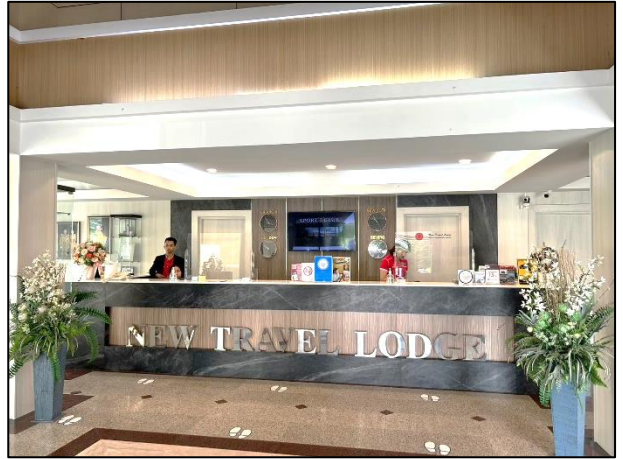
จุดบริการสำนักงานของโครงการ

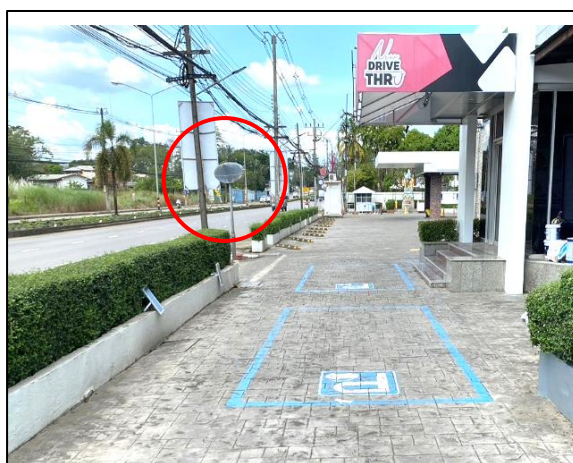
กระถางบริเวณทางเข้า-ออก และจุดอื่นๆ

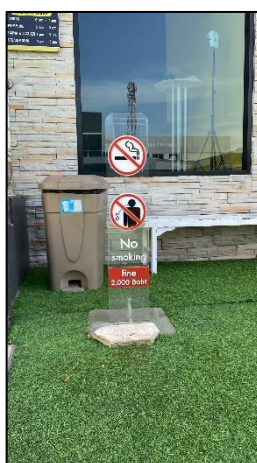
ป้ายห้ามสูบบุหรี่ตามสถานที่ต่างๆ ภายในโครงการ

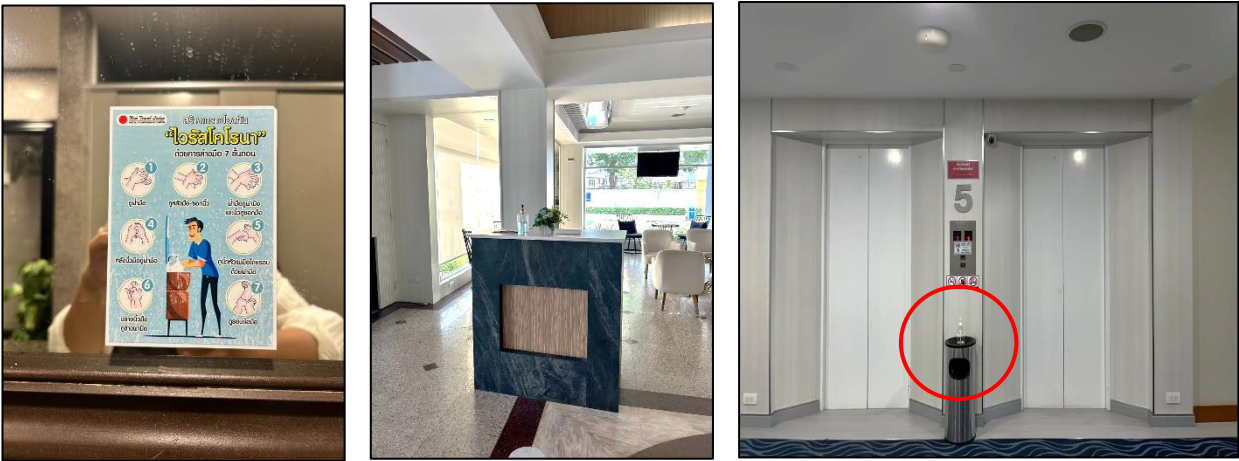
ป้ายประชาสัมพันธ์ข้อมูลข่าวสารเกี่ยวกับการป้องกันโรคระบาด (COVID-19)

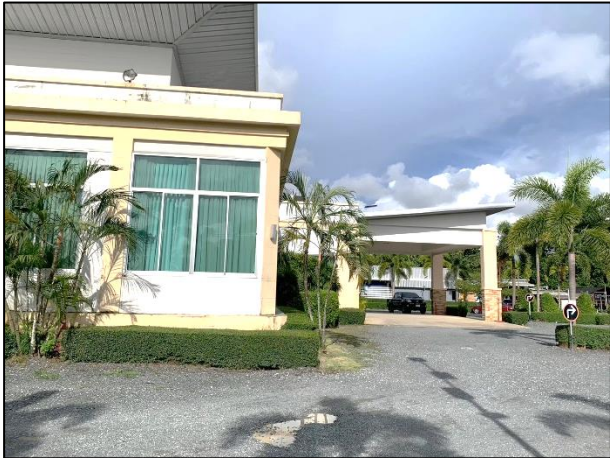
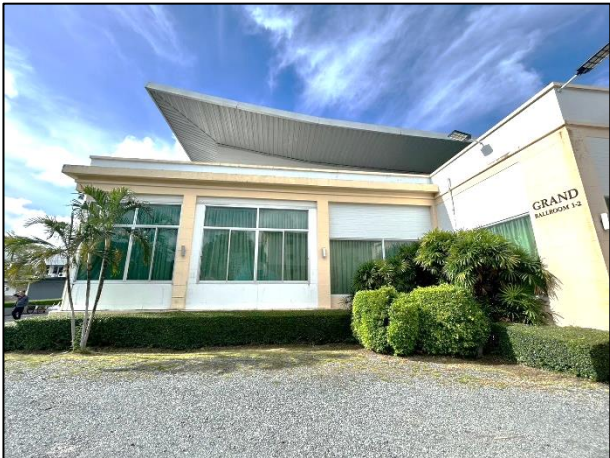
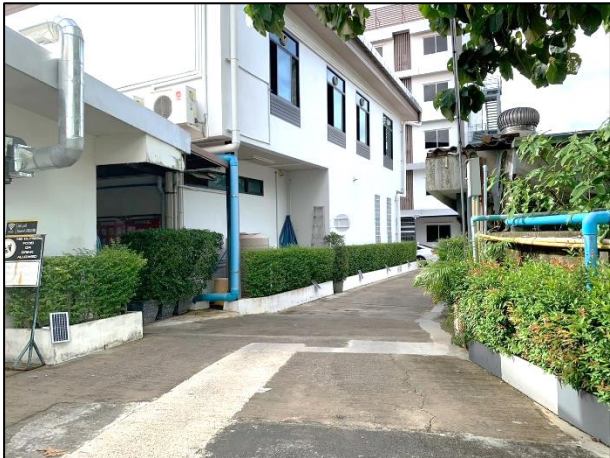
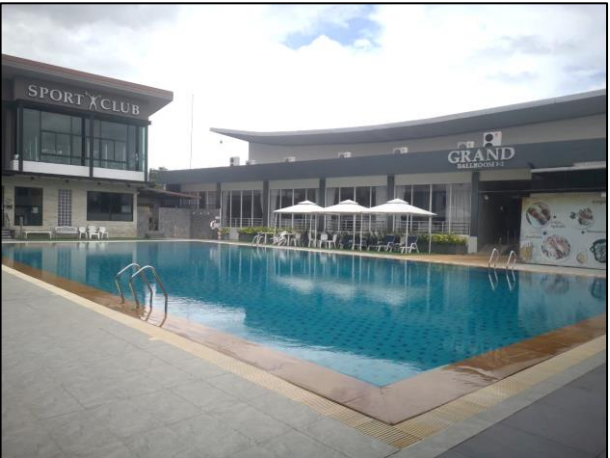
การจัดภูมิสถาปัตยกรรมโครงการ
