ผลการปฏิบัติตามมาตรการป้องกันและ
แก้ไขผลกระทบสิ่งแวดล้อม

2.1 การปฏิบัติตามมาตรการป้องกันและแก้ไขผลกระทบสิ่งแวดล้อม

ตารางที่ 2.2-1 มาตรการป้องกันและแก้ไขผลกระทบสิ่งแวดล้อม โครงการ THE WIN CONDOMINIUM (ระยะดำเนินการ)

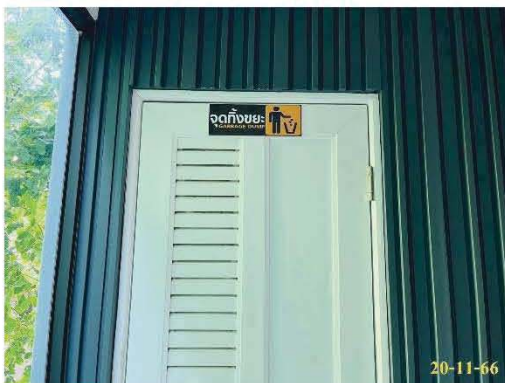
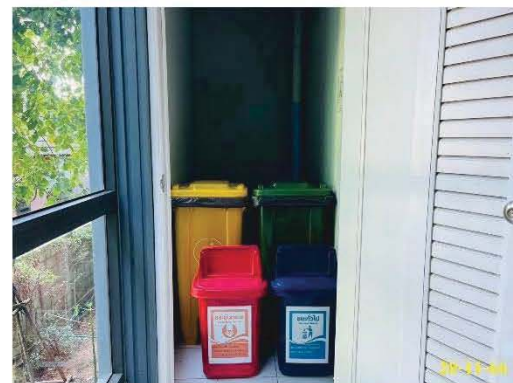
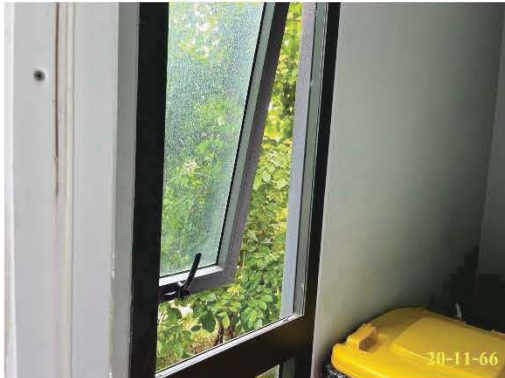
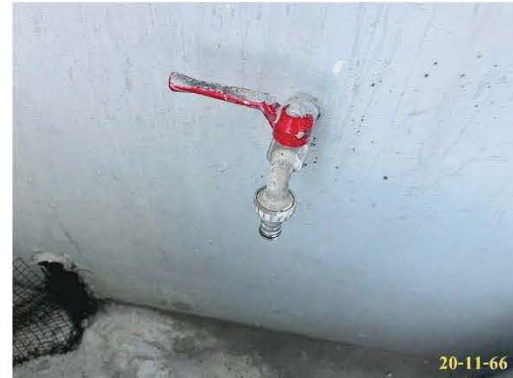
ห้องพักมูลฝอยประจำชั้น

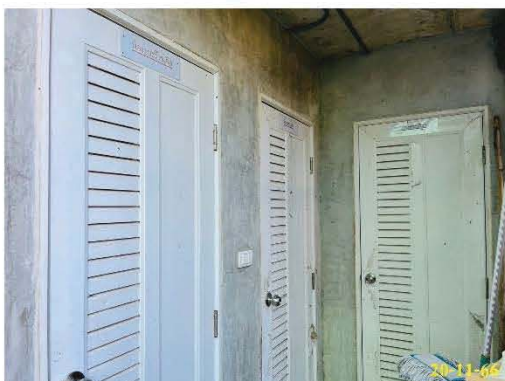
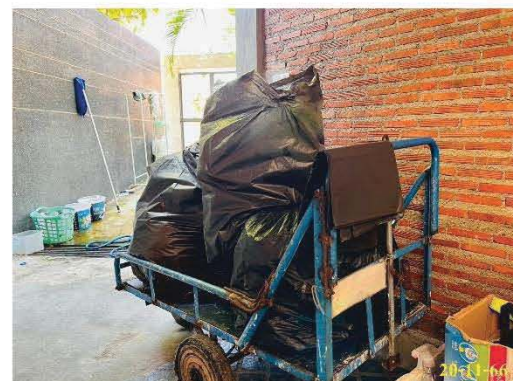
ภาพที่ 2.2-9 ระบบการจัดการขยะมูลฝอย

ห้องพักมูลฝอยรวม

รถเข็นมูลฝอย

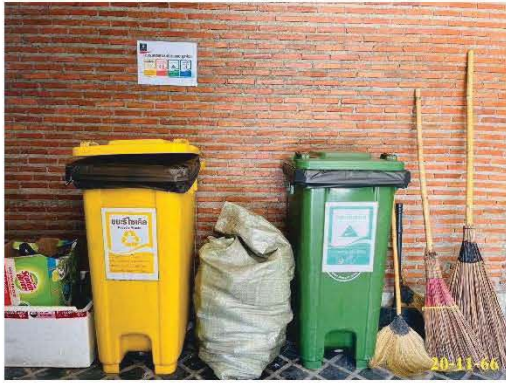
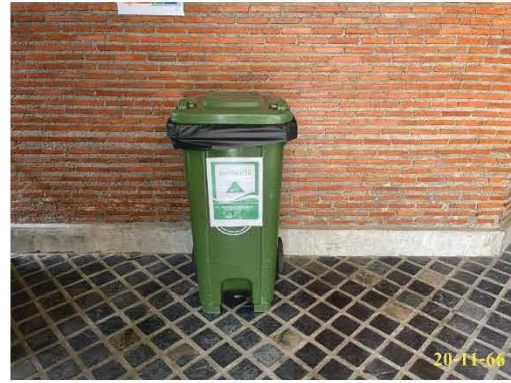
ถังขยะพื้นที่ส่วนกลาง

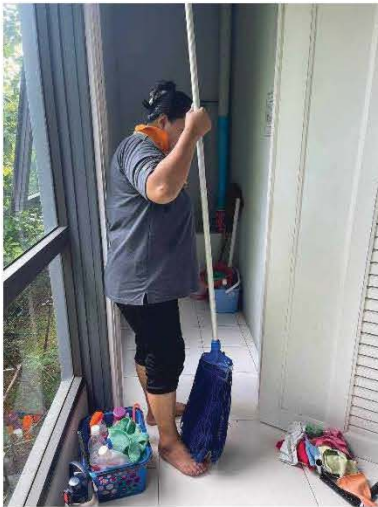
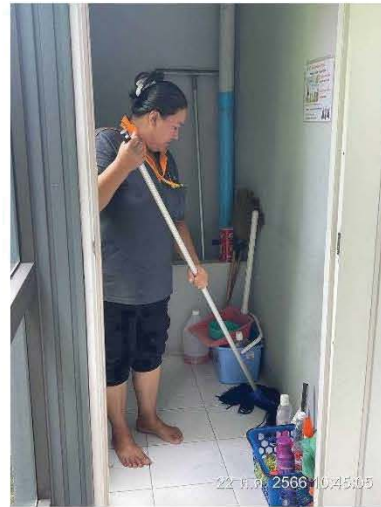
พนักงานทำความสะอาดห้องพักรวมและถังขยะรองรับมูลฝอย

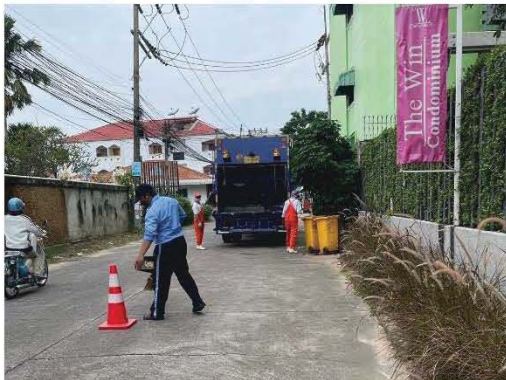
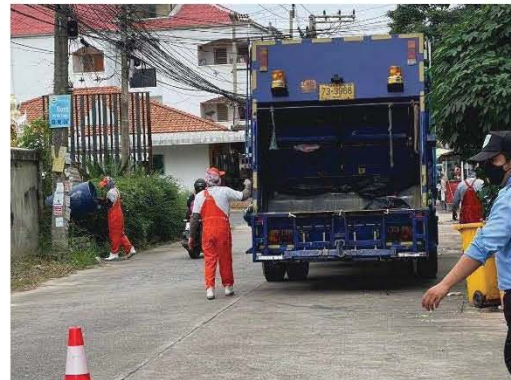
ภาพที่ 2.2-9 (ต่อ) ระบบการจัดการขยะมูลฝอย

เมืองพัทยาเข้ามาดำเนินการเก็บขนมูลฝอย พร้อมเจ้าหน้าที่อำนวยความสะดวก

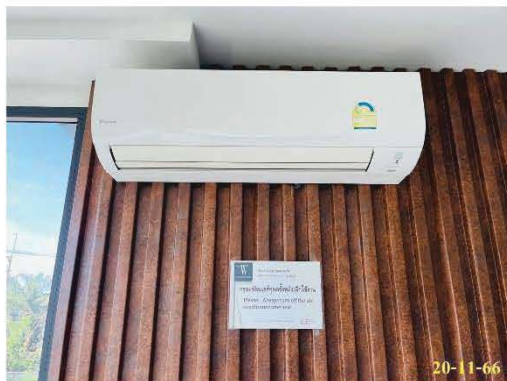
เครื่องปรับอากาศ เบอร์ 5

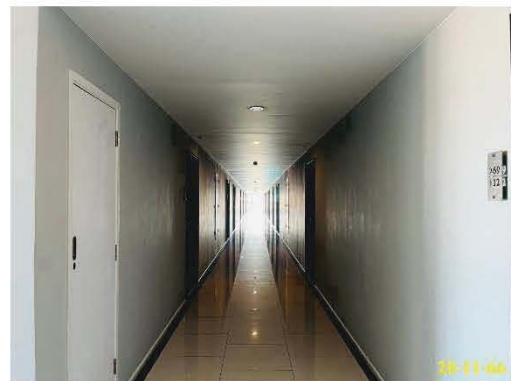
หลอดไฟฟ้าประหยัดพลังงาน

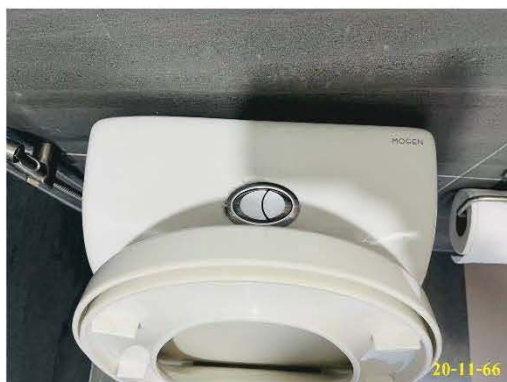
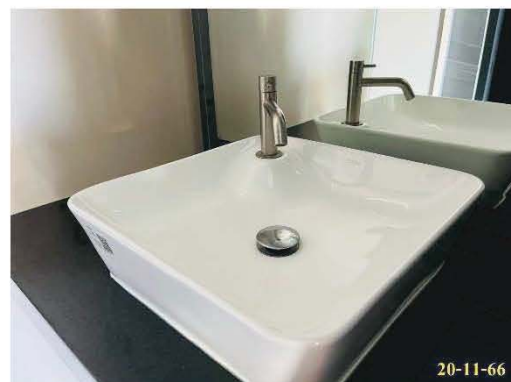
ภาพที่ 2.2-12 การอนุรักษ์พลังงาน

สุขภัณฑ์ประหยัดน้ำ

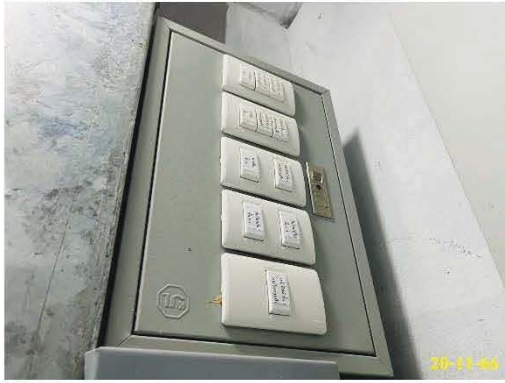
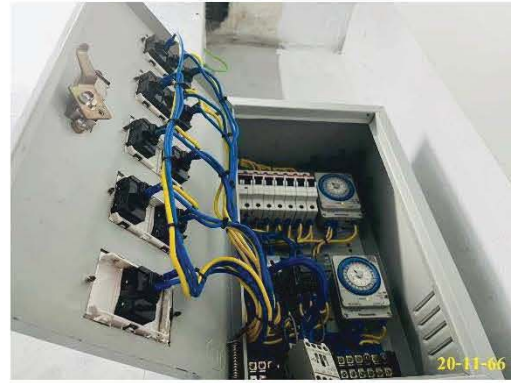
ภาพที่ 2.2-12 การอนุรักษ์พลังงาน

Dimmer ปรับแสงสว่างภายในโครงการ

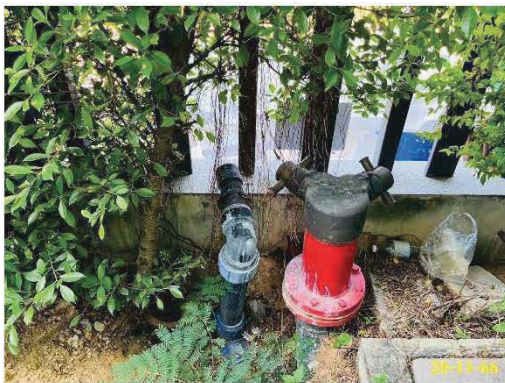
หัวรับน้ำดับเพลิง

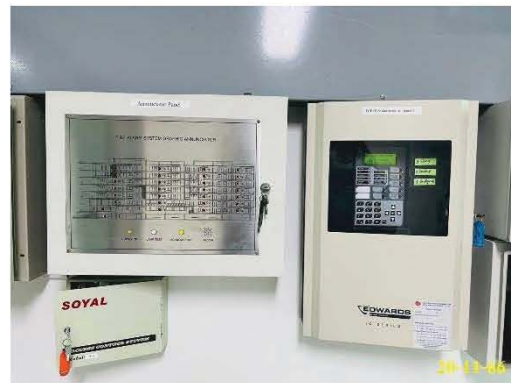
แผงควบคุม

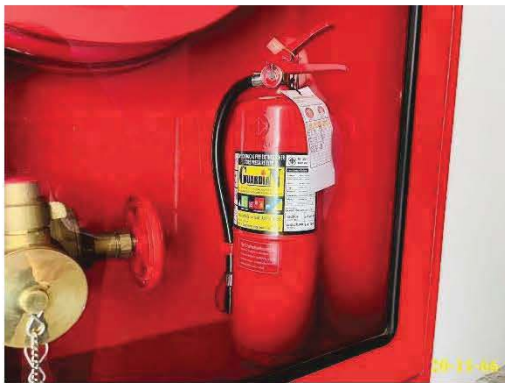
ถังดับเพลิงเคมี ชนิด ABC

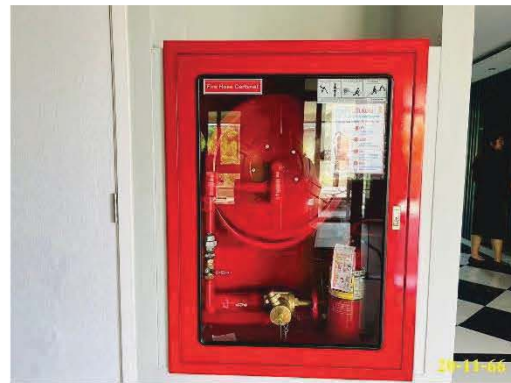
ตู้สายฉีดน้ำพร้อมอุปกรณ์

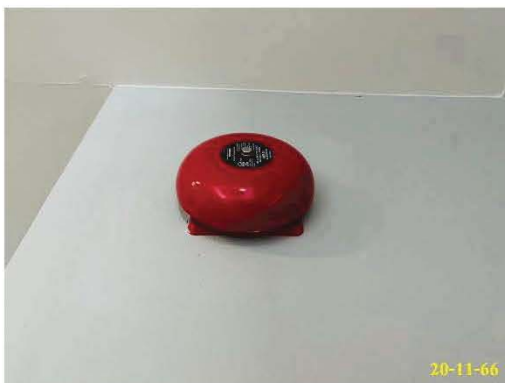
กริ่งสัญญาณเตือนภัย

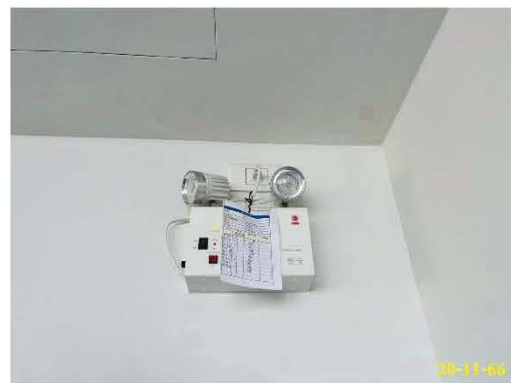
ไฟฉุกเฉิน

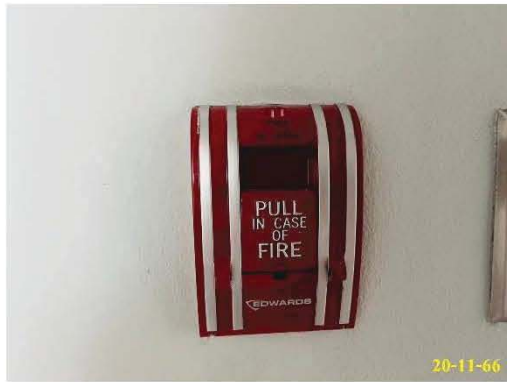
เครื่องแจ้งเหตุโดยใช้มือดึง

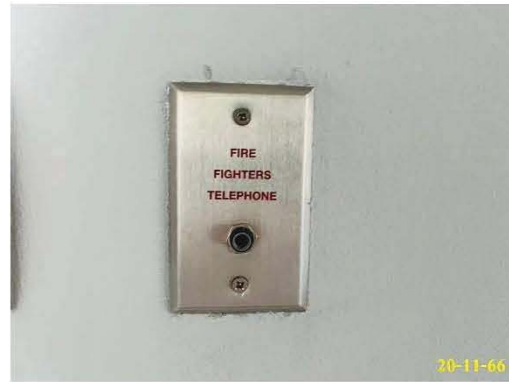
Fire Telephone

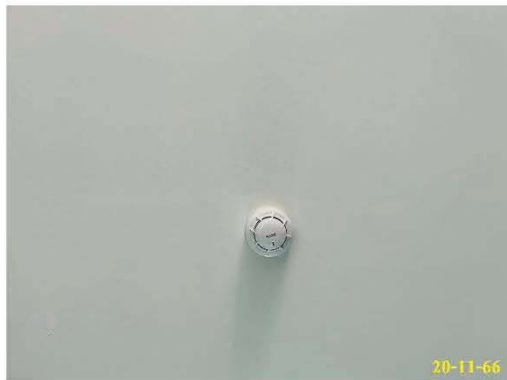
เครื่องตรวจจับความร้อน

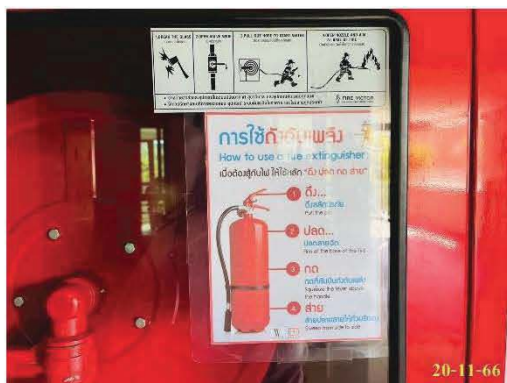
ป้ายแนะนำการใช้อุปกรณ์

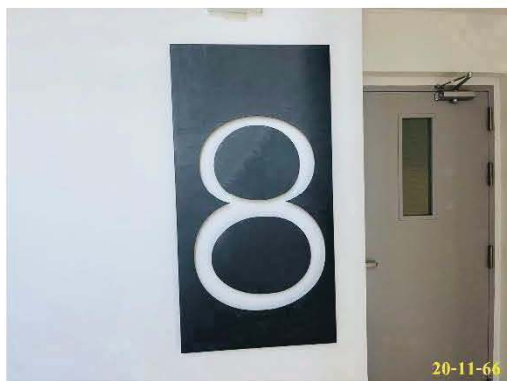
ป้ายบอกชั้น

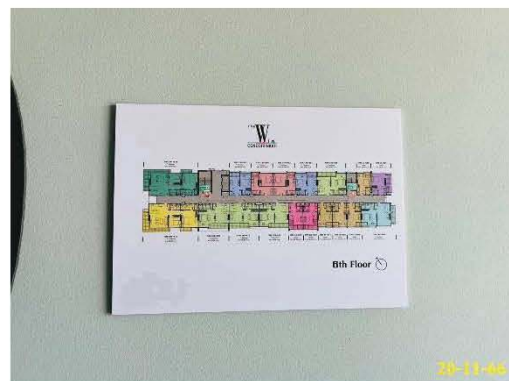
แผนผังเส้นทางหนีไฟ

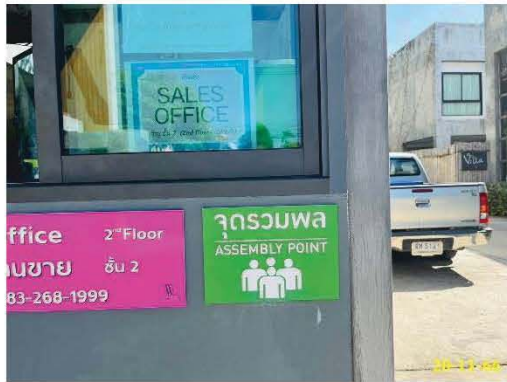
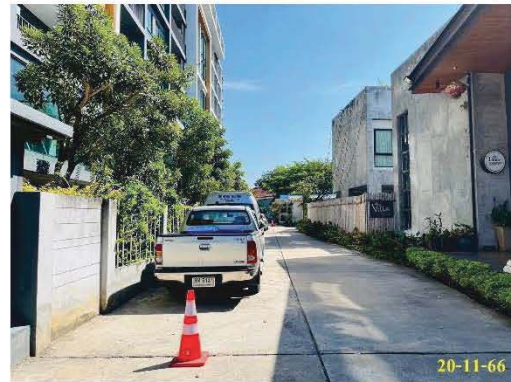
พื้นที่จุดรวมพล

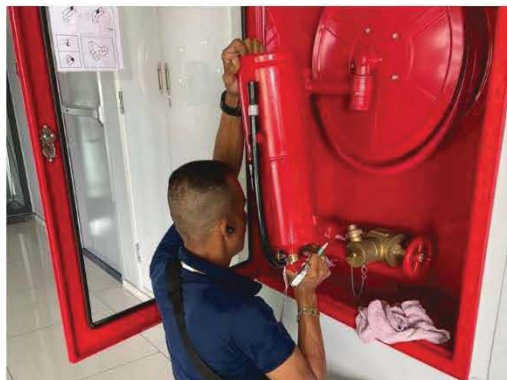
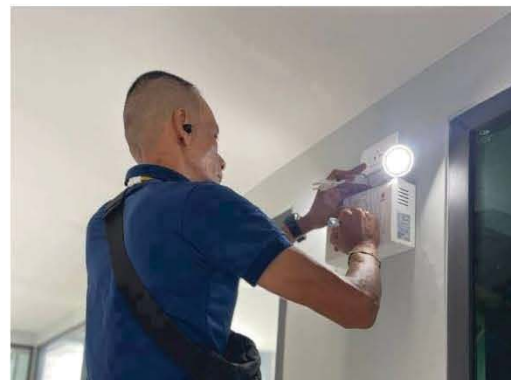
เจ้าหน้าที่ดำเนินการตรวจสอบอุปกรณ์แจ้งเหตุเพลิงไหม้

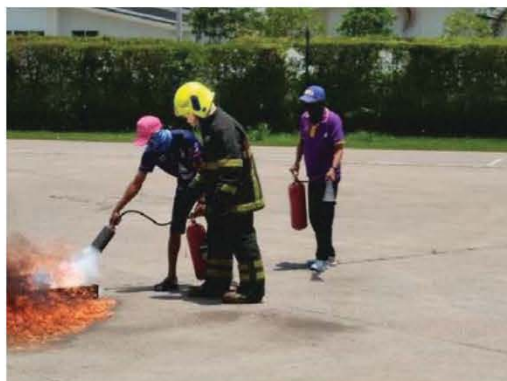
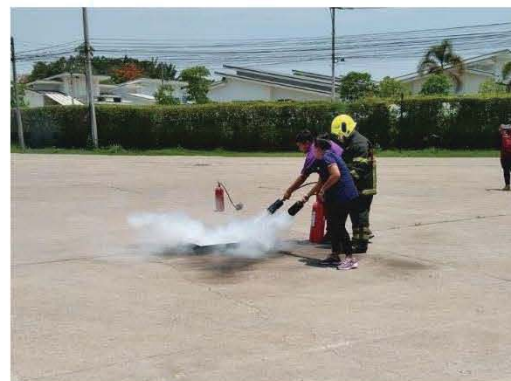
การอบรม และฝึกซ้อมอพยพหนีเกิดเหตุเพลิงไหม้ประจำปี พ.ศ. 2566 (26/05/66)

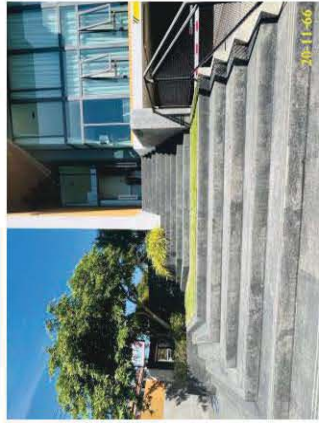
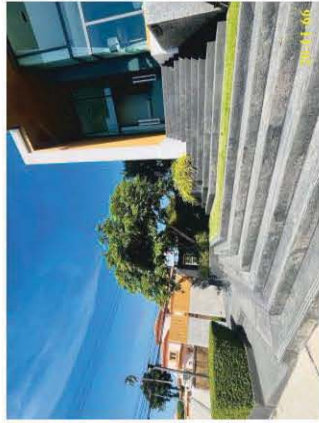
บันไดหลัก

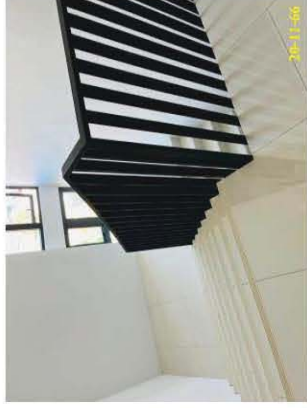
บันไดหนีไฟ ST-02

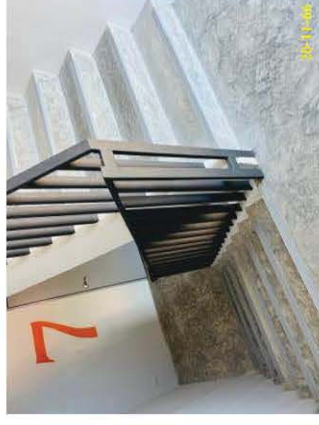
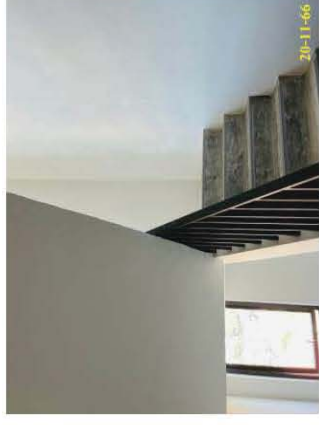
บันไดหนีไฟ ST-03

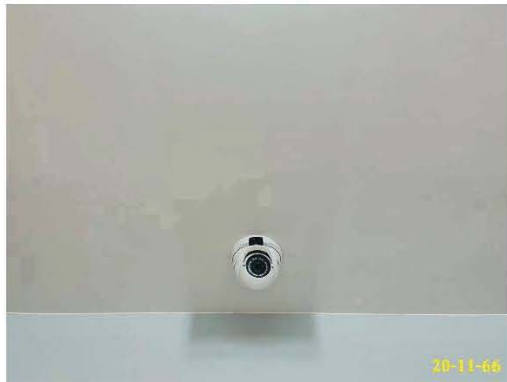
กล้องวงจรปิด

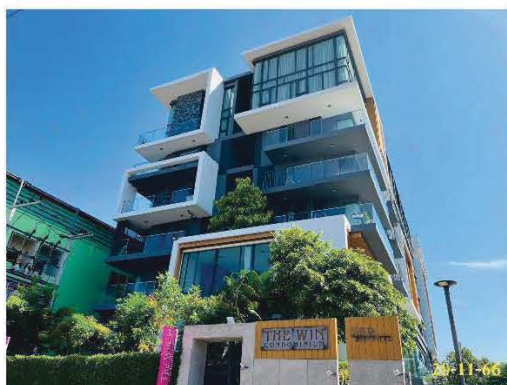
อาคารชุดพักอาศัย

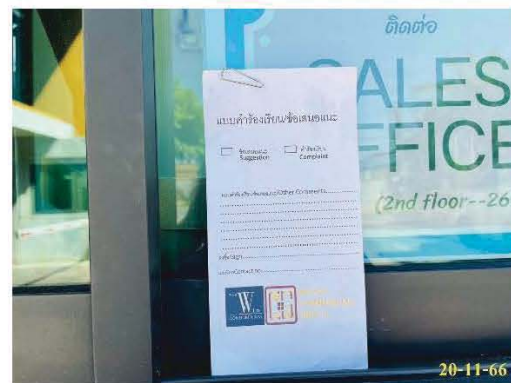
แบบฟอร์มรับเรื่องร้องเรียนสำหรับบุคคลภายนอก
