## บทที่ 2

# ผลการปฏิบัติตามมาตรการป้องกันและแก้ไขผลกระทบสิ่งแวดล้อม

### 2.1 การปฏิบัติตามมาตรการป้องกันและแก้ไขผลกระทบสิ่งแวดล้อม

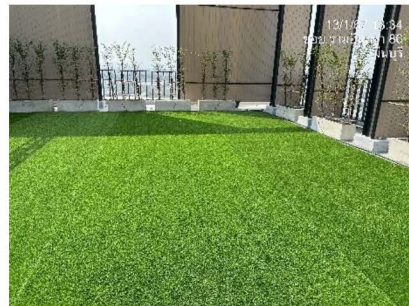
ภาพที่ 2-3 พื้นที่สีเขียวภายในโครงการ

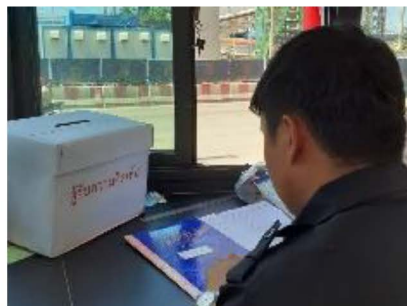
ภาพที่ 2-8 ผู้รับความคิดเห็น

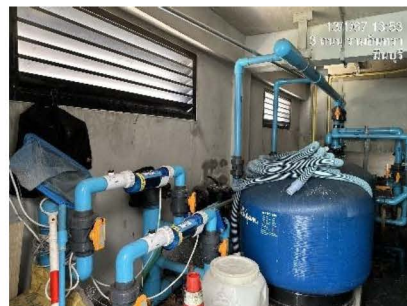
ภาพที่ 2-9 ภายในห้องเครื่องสูบน้ำของ  
สระว่ายน้ำ

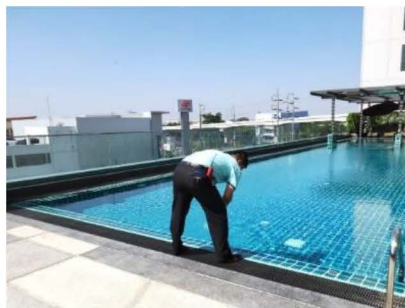
ภาพที่ 2-21 เจ้าหน้าที่ดูแลสระว่ายน้ำ

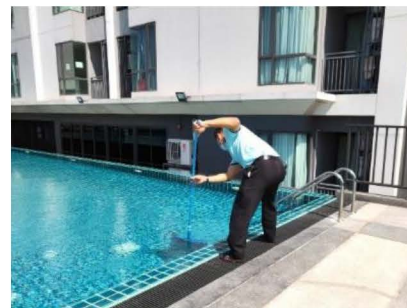
ภาพที่ 2-22 การดูแลรักษาความ  
สะอาดสระว่ายน้ำ

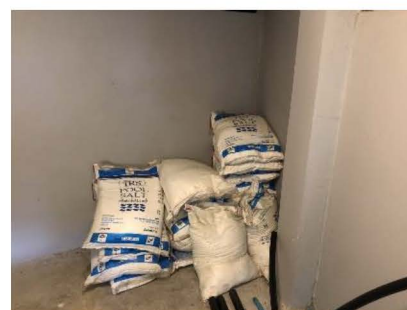
ภาพที่ 2-24 ใช้ระบบเกลื่อในการฆ่าเชื้อ  
โรคในสระว่ายน้ำ

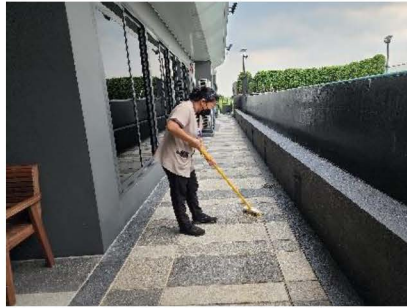
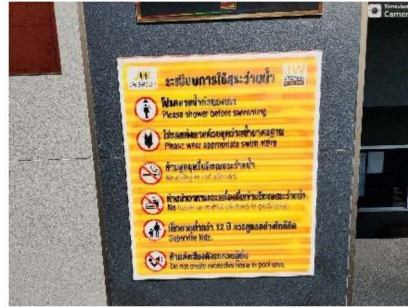
ภาพที่ 2-27 ทำความสะอาดบริเวณ สระว่ายน้ำ ภาพที่ 2-28 ป้ายแสดงกฎระเบียบการใช้สระว่ายน้ำ

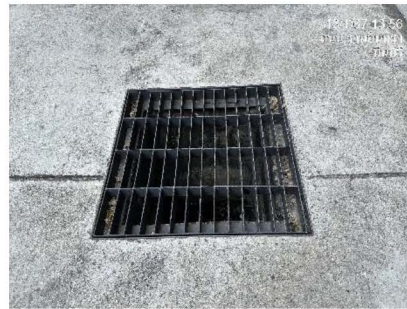
ภาพที่ 2-32 ตรวจสอบสภาพพื้นสระว่ายน้ำ ภาพที่ 2-33 ท่อระบายน้ำเข้าสู่บ่อหน่วงน้ำ

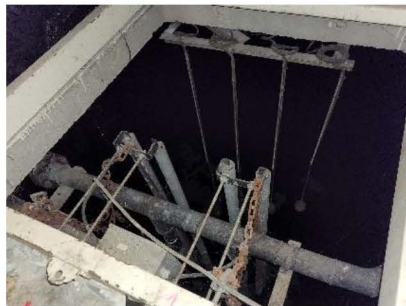
ภาพที่ 2-34 บ่อหน่วงน้ำ

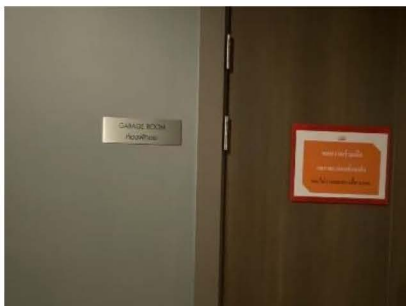
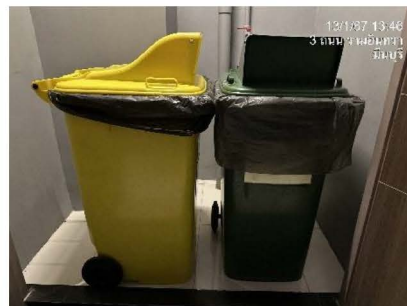
ภาพที่ 2-36 ห้องพักมูลฝอยในแต่ละชั้น

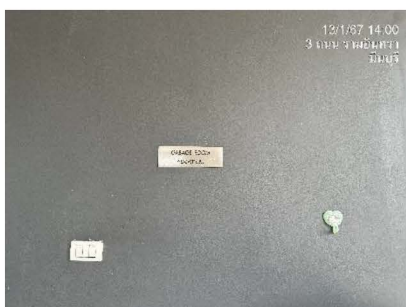
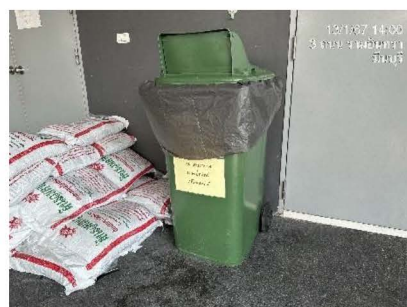
ภาพที่ 2-37 ห้องพักมูลฝอยรวม

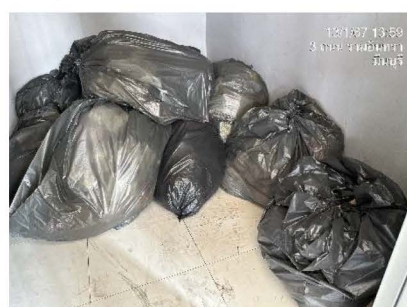
ภาพที่ 2-38 การคัดแยกมูลฝอยภายใน ภาพที่ 2-39 การจัดเก็บมูลฝอยภายใน  
ห้องพักมูลฝอยรวม ห้องพักมูลฝอยรวม

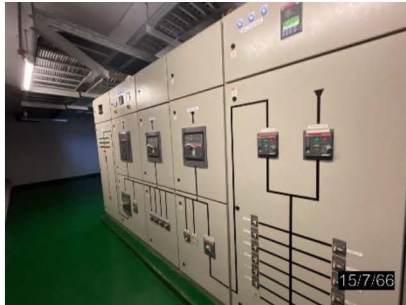
ภาพที่ 2-42 ระบบควบคุมไฟฟ้า

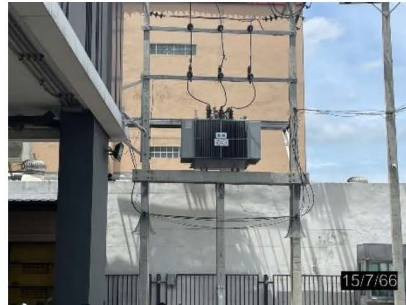
ภาพที่ 2-43 ระบบไฟฟ้าของโครงการ

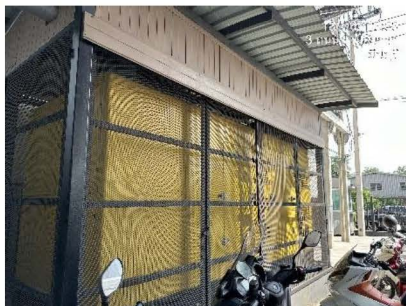
ภาพที่ 2-44 เครื่องกำเนิดไฟฟ้า

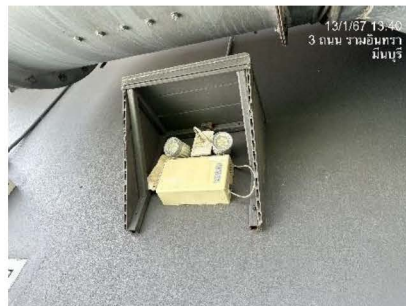
ภาพที่ 2-45 ระบบไฟฟ้า Emergency Light

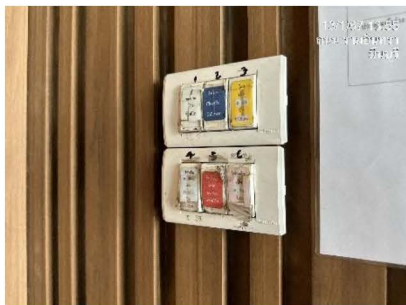
ภาพที่ 2-46 สวิตช์ควบคุมอุปกรณ์  
ไฟฟ้าแสงสว่างแบบแยกส่วน

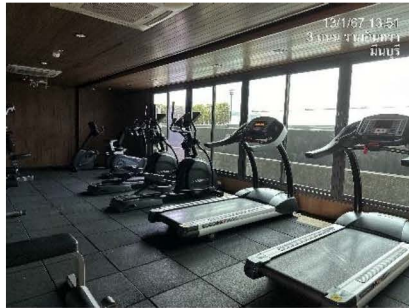
ภาพที่ 2-50 นำแสงสว่างจากธรรมชาติ  
มาใช้ประโยชน์

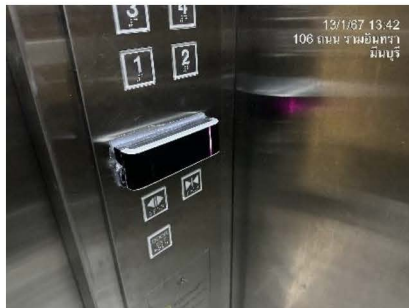
ภาพที่ 2-52 กำหนดการเปิด-ปิดประตู  
ลิฟท์อัตโนมัติ

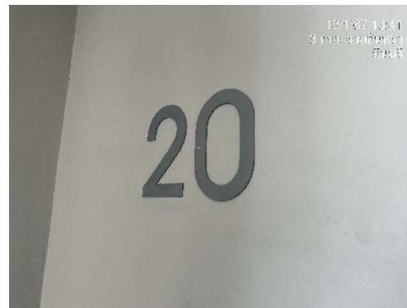
ภาพที่ 2-53 เลขบอกชั้นชัดเจน  
มองเห็นได้ง่าย
