การปฏิบัติตามมาตรการป้องกัน
และแก้ไขผลกระทบสิ่งแวดล้อม

2.1 การติดตามตรวจสอบการปฏิบัติตามมาตรการป้องกันและแก้ไขผลกระทบสิ่งแวดล้อม

ตารางที่ 2-1 ผลการตรวจสอบการปฏิบัติตามมาตรการป้องกันและแก้ไขผลกระทบสิ่งแวดล้อม โครงการก่อสร้างท่าเทียบเรือเชียงแสนแห่งที่ 2 (ท่าเรือพาณิชย์เชียงแสน) จังหวัดเชียงราย (ระยะดำเนินการ) ระหว่างเดือนกรกฎาคม-ธันวาคม พ.ศ. 2566

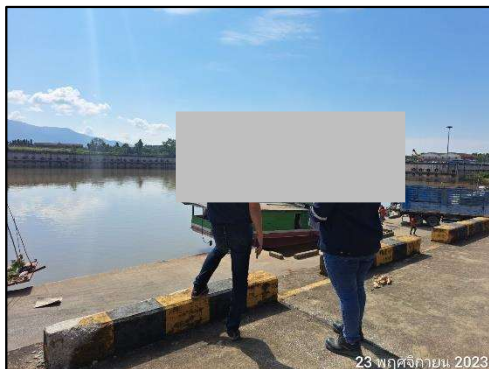
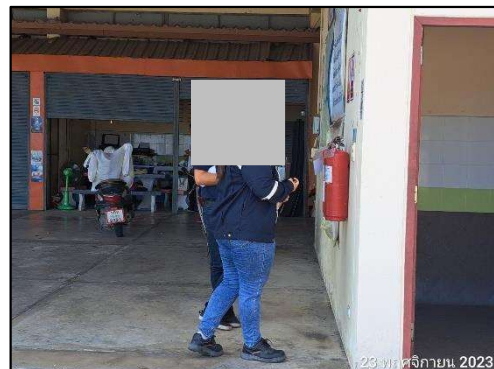
รูปที่ 2-2 การติดตามตรวจสอบพื้นที่โครงการ

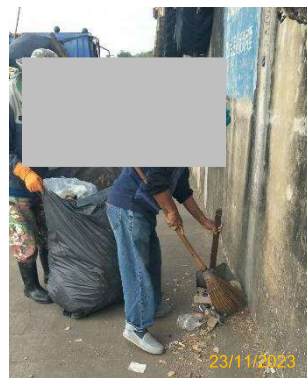
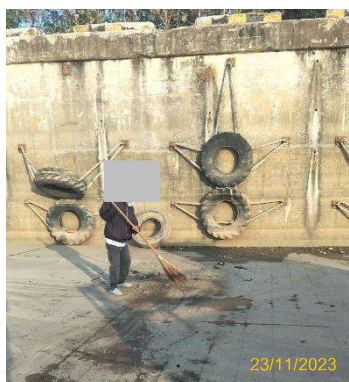
1. ทรัพยากรสิ่งแวดล้อมทางกายภาพ 1.1 คุณภาพอากาศ - จัดให้มีพนักงานทำความสะอาดประจำท่าเพื่อเก็บกวาดขยะและฉีดล้างทำความสะอาดฝุ่นละอองที่ติดอยู่ตามพื้นท่าหลังจากการขนถ่ายสินค้าในแต่ละวัน - กำหนดให้รถบรรทุกที่เข้ามาขนถ่ายสินค้าดับเครื่องยนต์ขณะจอดรอในเขตท่าเรือ	- พื้นที่โครงการ - พื้นที่โครงการ	- โครงการจัดให้มีพนักงานทำความสะอาดประจำท่าเทียบเรือในการเก็บกวาดขยะ และล้างทำความสะอาดฝุ่นละออง บริเวณพื้นที่ท่าเทียบเรือสัปดาห์ละ 1-2 ครั้ง - โครงการจัดให้มีป้ายเตือนดับเครื่องยนต์ สำหรับรถบรรทุกที่เข้ามาจอดรอขนถ่ายสินค้าในเขตพื้นที่ท่าเทียบเรือ	-	รูปที่ 2-3

รูปที่ 2-3 พนักงานทำความสะอาดท่าเทียบเรือ

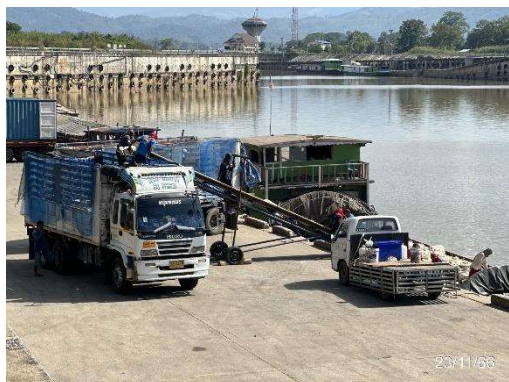
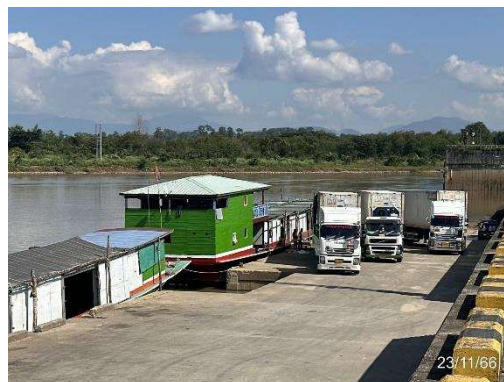
1.2 เสียง - กำหนดให้รถบรรทุกดับเครื่องยนต์ขณะรอขนถ่ายสินค้า	- พื้นที่โครงการ	- โครงการจัดให้มีป้ายเตือนดับเครื่องยนต์ สำหรับรถบรรทุกที่เข้ามาจอดรอขนถ่ายสินค้าในเขตพื้นที่ท่าเทียบเรือ	-	รูปที่ 2-4 และรูปที่ 2-5

รูปที่ 2-5 รถบรรทุกขณะขนถ่ายสินค้า

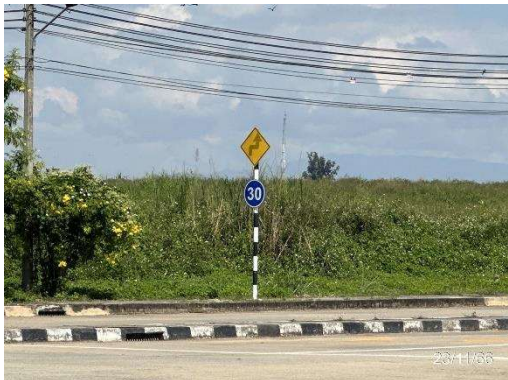
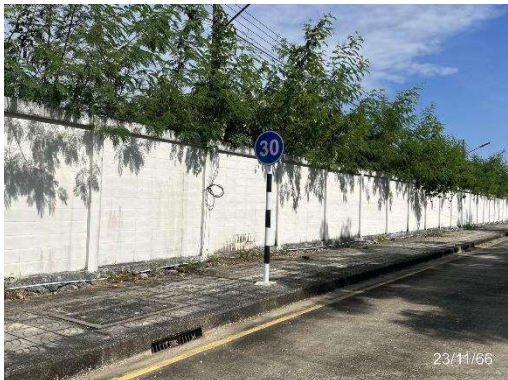
- ควบคุมน้ำหนักบรรทุก และจำกัดความเร็วของรถบรรทุกที่วิ่งภายในเขตท่าเรือไม่เกิน 30 กิโลเมตรต่อชั่วโมง โดยกำหนดเป็นระเบียบปฏิบัติในการใช้ท่าเรือ	- พื้นที่โครงการ	- โครงการมีการติดตั้งเครื่องชั่งน้ำหนักของรถบรรทุกก่อนเข้าและออกพื้นที่โครงการรวมทั้งกำหนดเป็นกฎระเบียบในการใช้ท่าเรือฯ ให้ผู้ใช้บริการต้องแสดงขนาดและน้ำหนักสินค้ายื่นต่อด่านศุลกากรเชียงแสนก่อนบรรทุกขนถ่ายสินค้าตลอดจนกำหนดความเร็วของรถบรรทุกไม่เกิน 30 กิโลเมตรต่อชั่วโมง	-	รูปที่ 2-4 และรูปที่ 2-5
				รูปที่ 2-6, รูปที่ 2-7 และภาคผนวก ข-1

รูปที่ 2-7 การติดตั้งป้ายจราจรภายในพื้นที่ท่าเทียบเรือ (ต่อ)

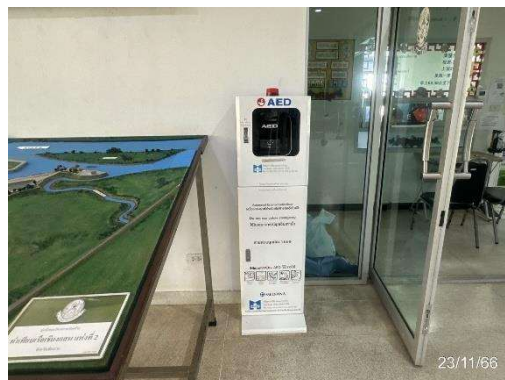
รูปที่ 2-18 อุปกรณ์ระงับเหตุฉุกเฉิน (ต่อ)

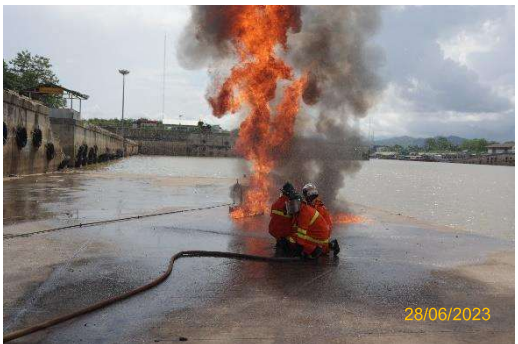
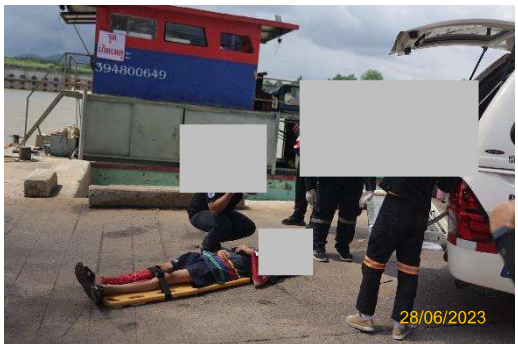
<p>รูปที่ 2-21 การฝึกซ้อมแผนฉุกเฉินประจำปี 2566</p>

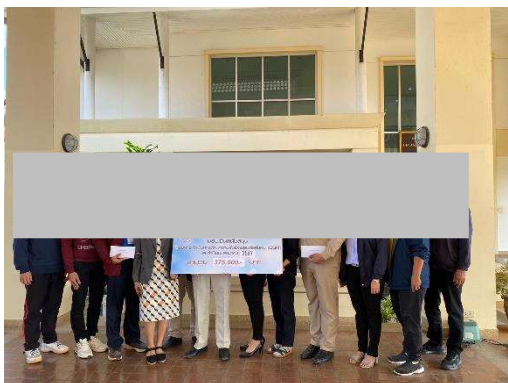
รูปที่ 2-26 การดำเนินงานด้านความรับผิดชอบต่อสังคม (CSR)

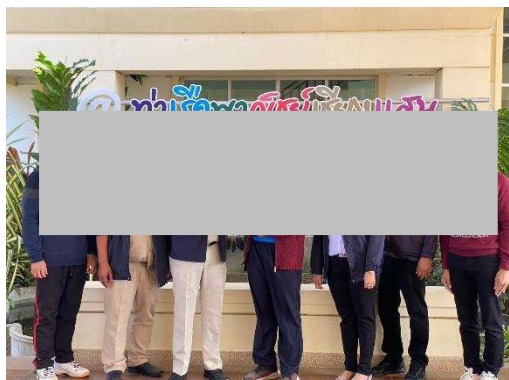
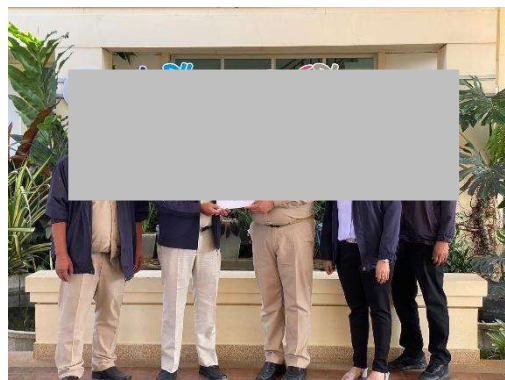
รูปที่ 2-26 การดำเนินงานด้านความรับผิดชอบต่อสังคม (CSR) (ต่อ)
