รายงานผลการปฏิบัติตามมาตรการป้องกันและแก้ไขผลกระทบสิ่งแวดล้อม
และมาตรการติดตามตรวจสอบคุณภาพสิ่งแวดล้อม (ระยะดำเนินการ)
โครงการอาคารชุดพักอาศัย ค.ส.ล.สูง 8 ชั้น สุขุมวิท 61 ของบริษัท สไต์ส แอ็ด ซิกตี้วัน จำกัด
(กรกฎาคม – ธันวาคม 2566)

จัดทำโดย
บริษัท อีโค คอนซัลแทนท์ จำกัด

วันที่ 22 เดือนมกราคม พ.ศ. 2567

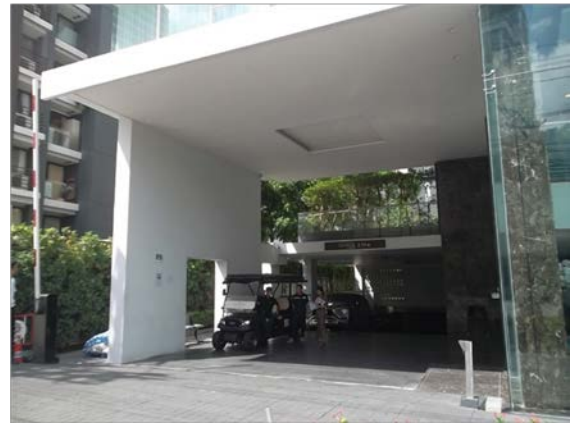
รูปที่ 2-1 ภาพรวมโครงการ

2. จัดให้มีรั้วถาวรโดยรอบเขตที่ดินโดยรอบโครงการและปลูกไม้ยืนต้นตลอดแนวเขตที่ดินโดยรอบ เพื่อเป็นแนวป้องกันผลกระทบด้านทัศนียภาพต่อพื้นที่ที่มีเขตที่ดินติดต่อกับโครงการ	✓	ทางโครงการได้จัดให้มีรั้วถาวรโดยรอบเขตที่ดินโดยรอบโครงการเพื่อเป็นแนวป้องกันผลกระทบด้านทัศนียภาพต่อพื้นที่ที่มีเขตที่ดินติดต่อกับโครงการ	รูปที่ 2-1

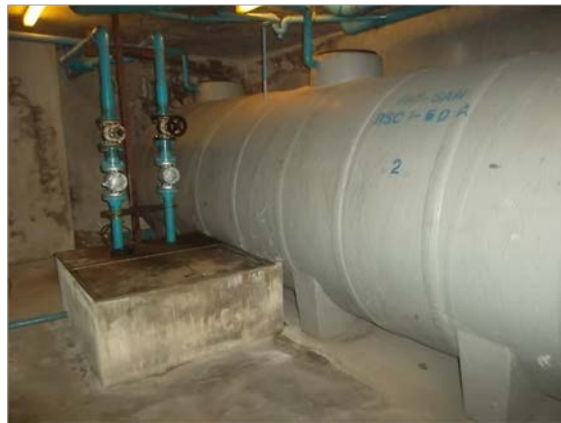
รูปที่ 2-9 ระบบบำบัดน้ำเสีย

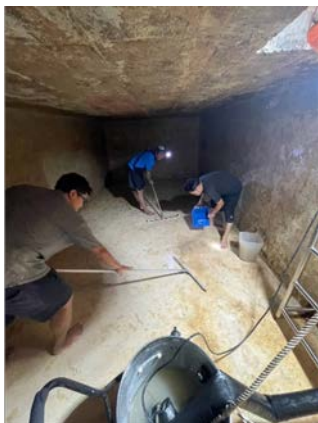
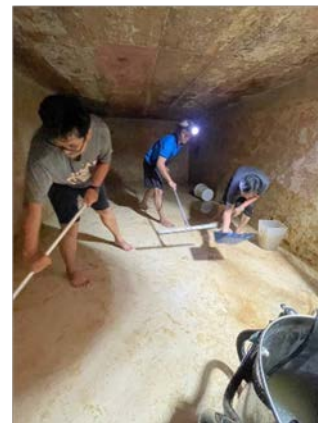
รูปที่ 2-15 ทำความสะอาดถังสำรองน้ำ

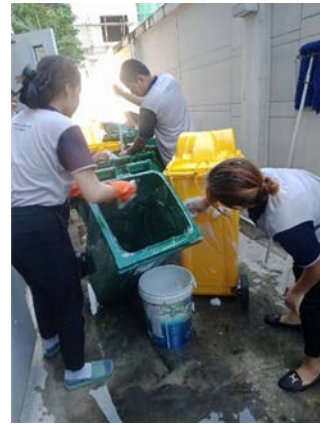
รูปที่ 2-26 การล้างทำความสะอาดถังขยะ
