รายงานผลการปฏิบัติตามมาตรการป้องกันและแก้ไขผลกระทบสิ่งแวดล้อม
และมาตรการติดตามตรวจสอบคุณภาพสิ่งแวดล้อม (ระยะดำเนินการ)
โครงการแอสคอตท์ ทองหล่อ บางกอก ของบริษัท เอเอ็มเอช สุขุมวิท 59 จำกัด
ครั้งที่ 2/2566 (กรกฎาคม – ธันวาคม 2566)

จัดทำโดย
บริษัท อีโค คอนซัลแทนท์ จำกัด

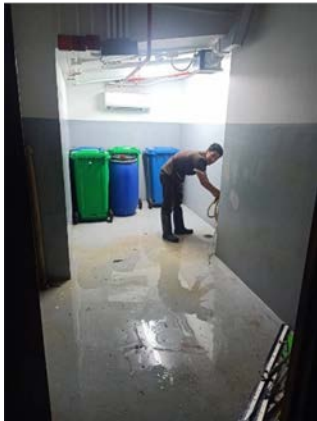
รูปที่ 2-35 พนักงานทำความสะอาดห้องพักมูลฝอยรวม

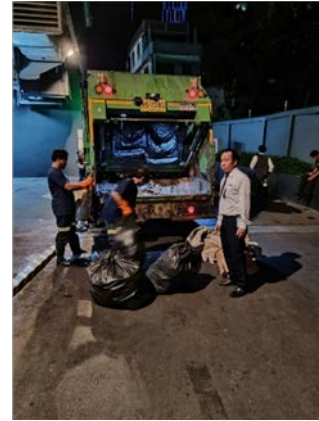
รูปที่ 2-36 พนักงานรักษาความปลอดภัยคอยอำนวยความสะดวกขณะเก็บขยะมูลฝอย

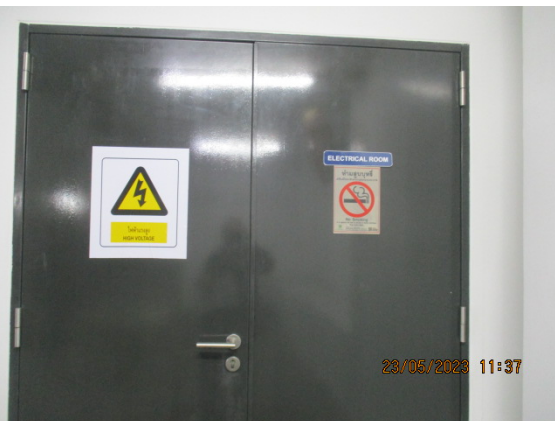
รูปที่ 2-37 ห้องควบคุมระบบไฟฟ้าของโครงการ

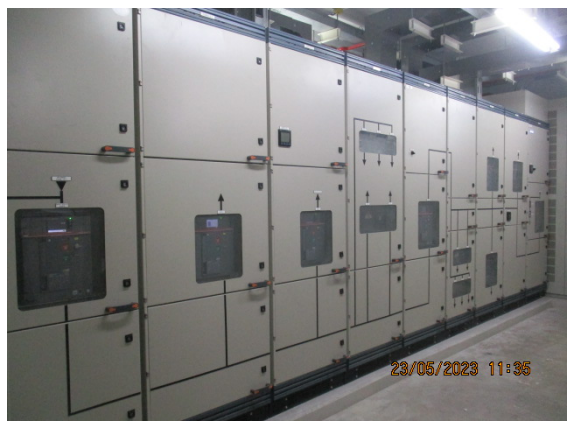
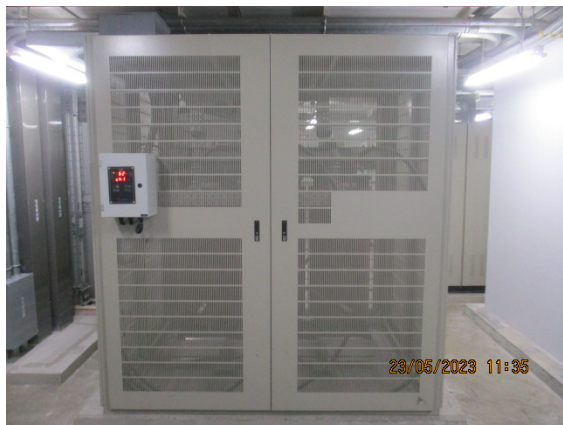
รูปที่ 2-38 หม้อแปลงไฟฟ้า

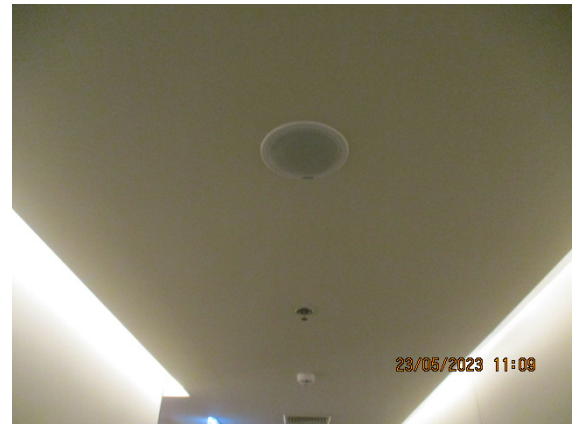
รูปที่ 2-39 หลอดไฟ LED

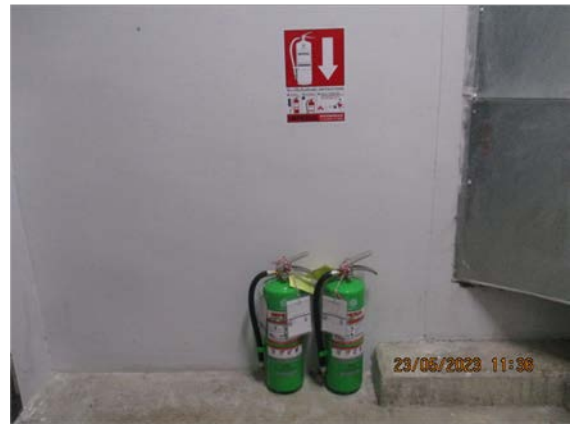
รูปที่ 2-41 ถังดับเพลิงบริเวณห้องหม้อแปลงไฟฟ้า

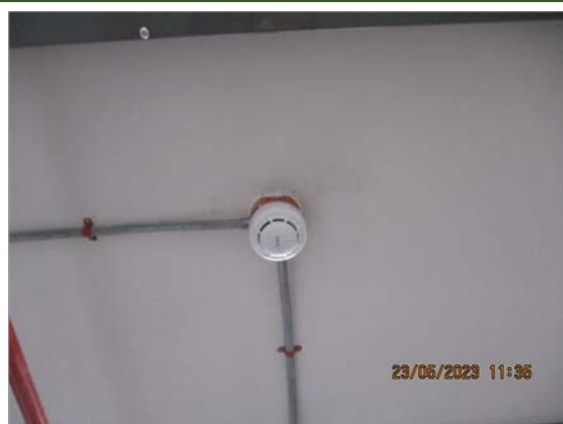
รูปที่ 2-42 เครื่องตรวจจับควัน (Smoke Detector)
ภายในห้องหม้อแปลงไฟฟ้า

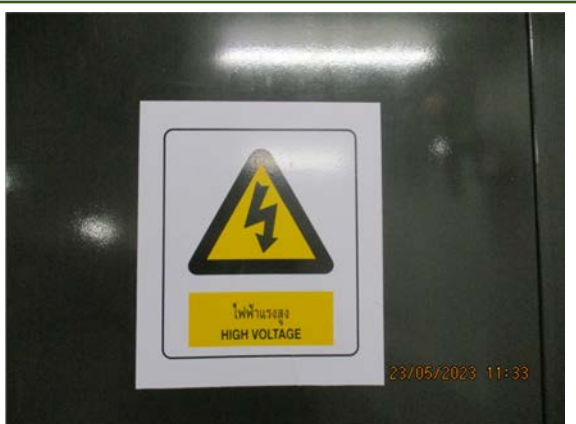
รูปที่ 2-43 ป้ายเตือนแสดงข้อความ
“อันตรายไฟฟ้าแรงสูง”

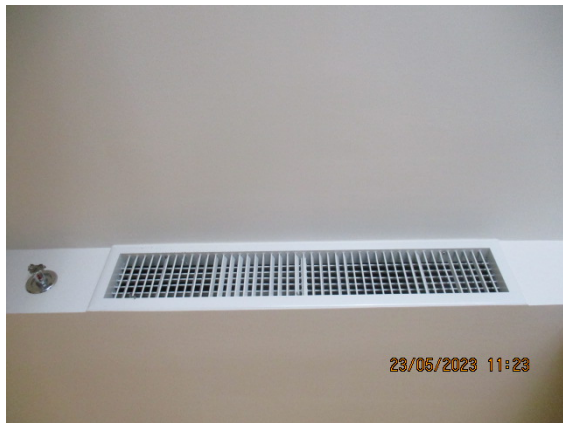
รูปที่ 2-44 ระบบปรับอากาศ

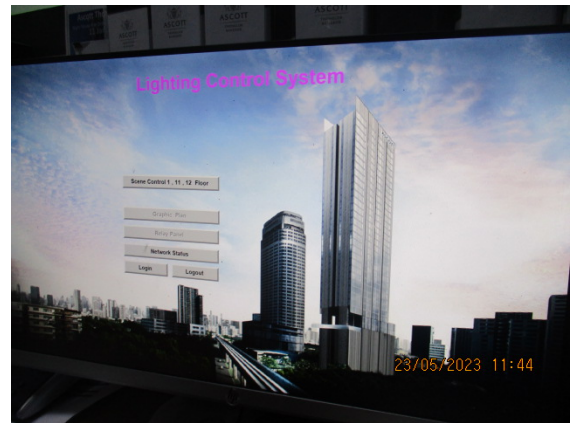
รูปที่ 2-45 ระบบปรับระดับแสงสว่าง (Dimmer)

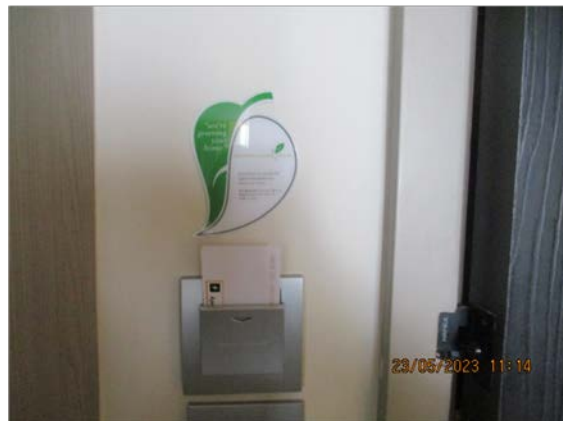
รูปที่ 2-46 ป้ายประหยัดไฟ

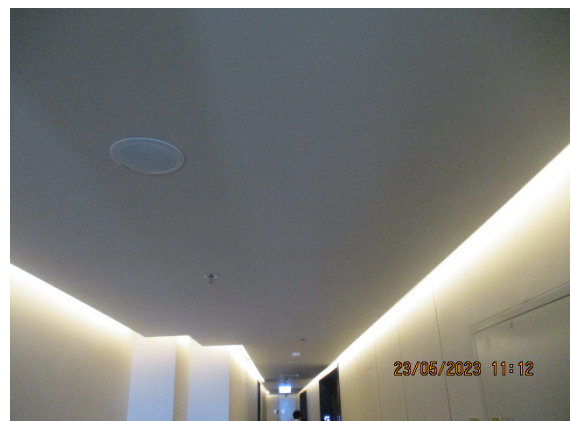
รูปที่ 2-47 ระบบไฟฟ้าส่องสว่างภายในโครงการ

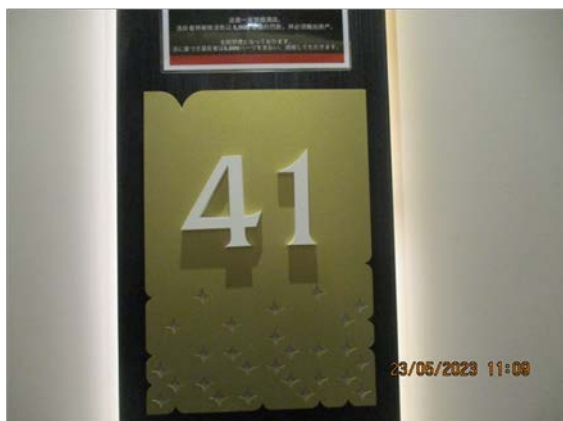
รูปที่ 2-48 ป้ายบอกชั้น

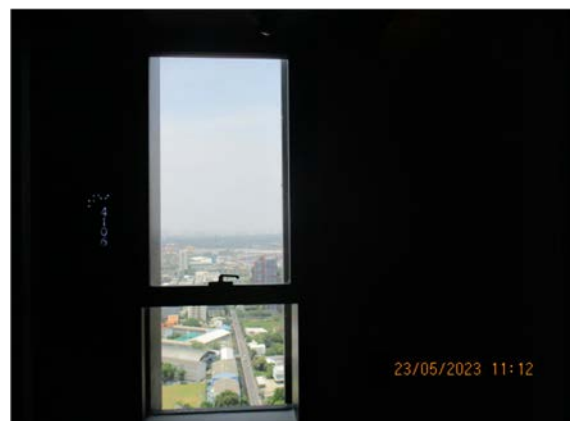
รูปที่ 2-49 ช่องเปิดโล่งเพื่อรับแสงจากด้านนอก

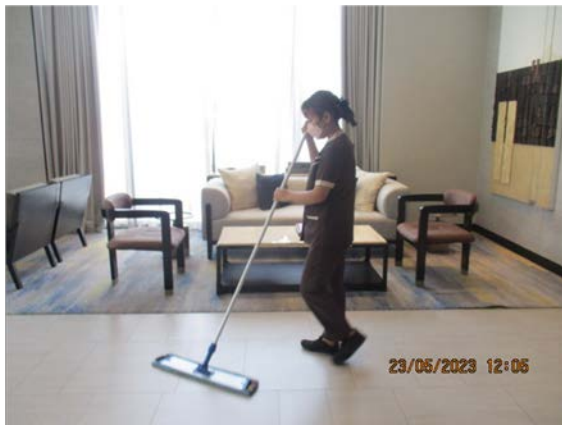
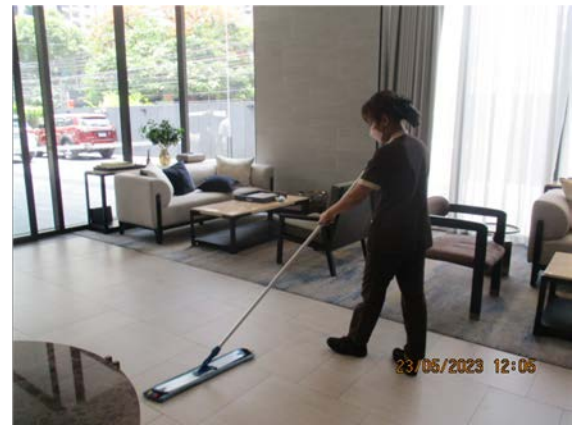
รูปที่ 2-50 แม่บ้านทำความสะอาดอยู่ตลอด

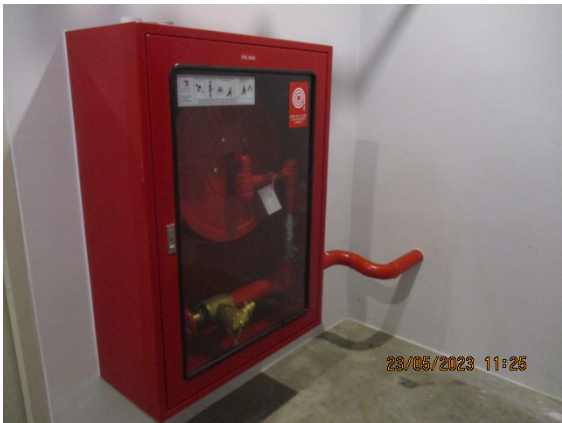
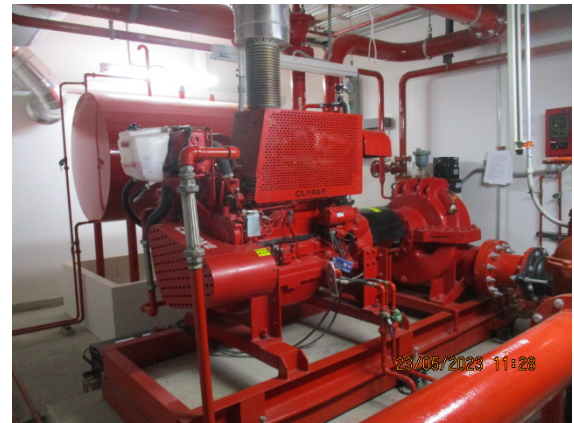
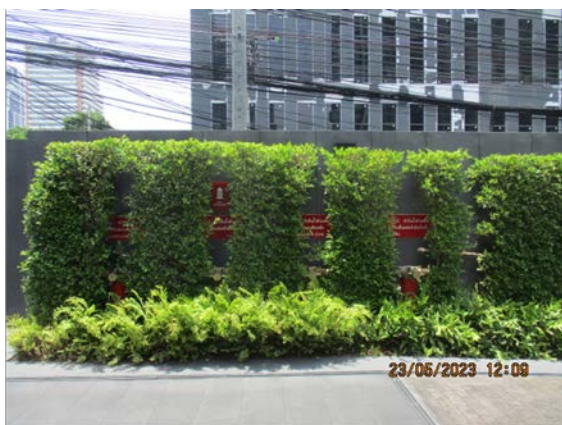
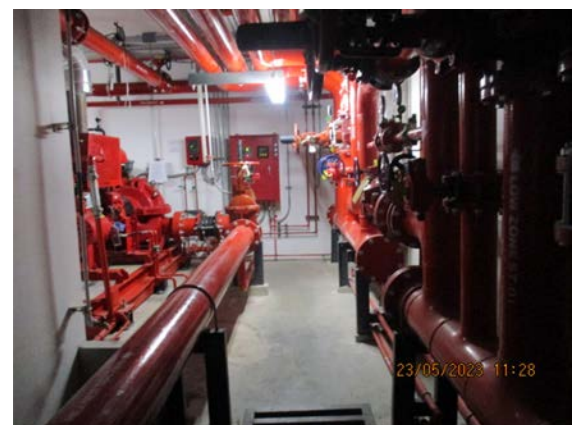
รูปที่ 2-51 ระบบป้องกันอัคคีภัย

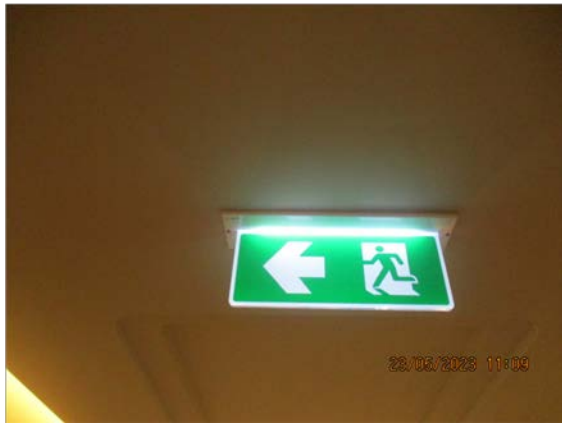
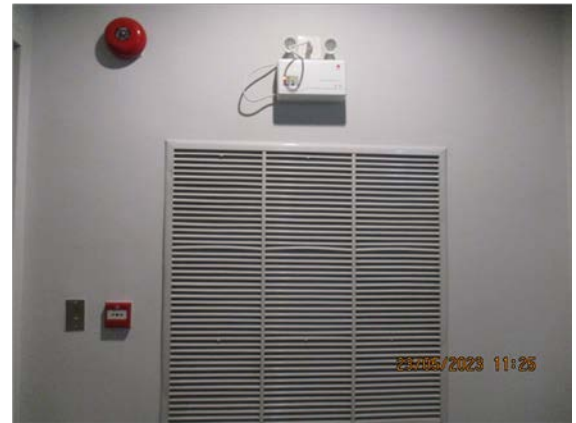
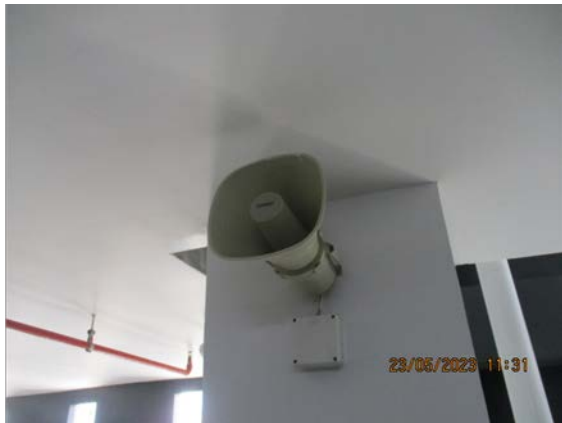
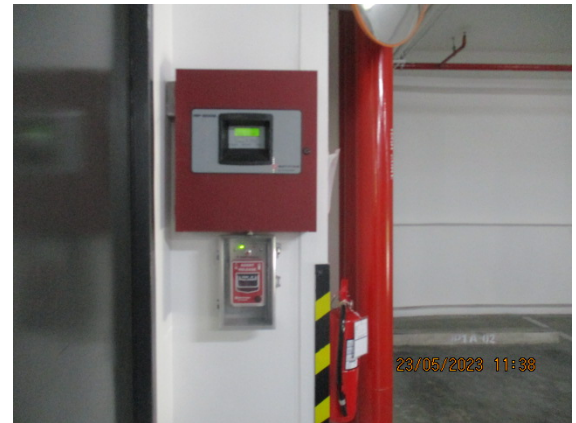
รูปที่ 2-52 ระบบเตือนอัคคีภัย (ต่อ)

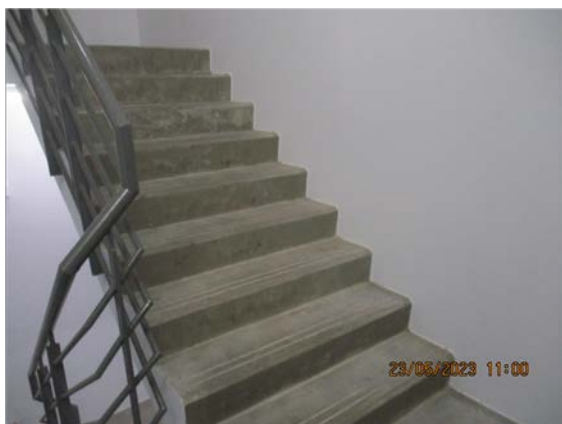
รูปที่ 2-53 บันไดหนีไฟ

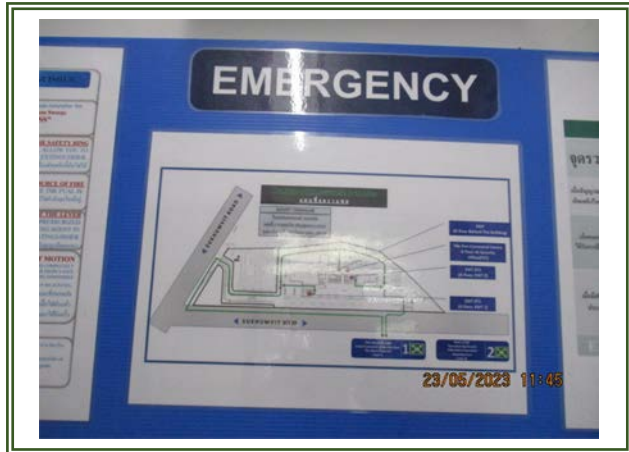
รูปที่ 2-54 จุดรวมพล

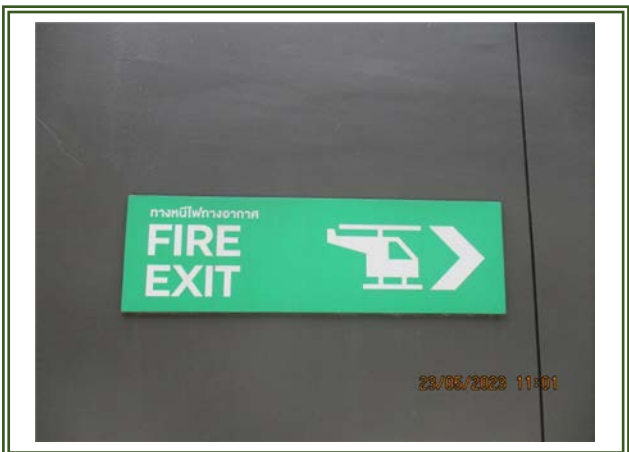
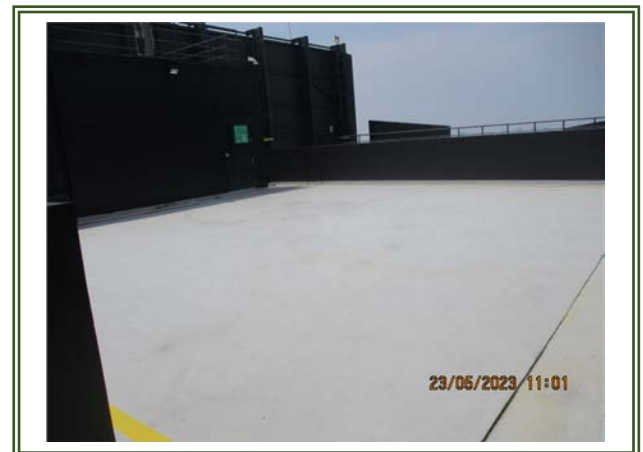
รูปที่ 2-55 พื้นที่หนีไฟทางอากาศ

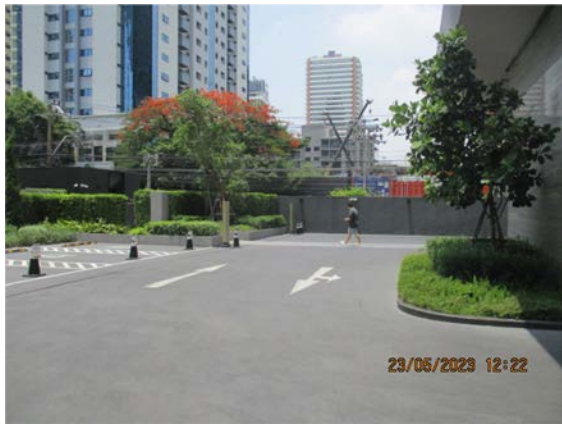
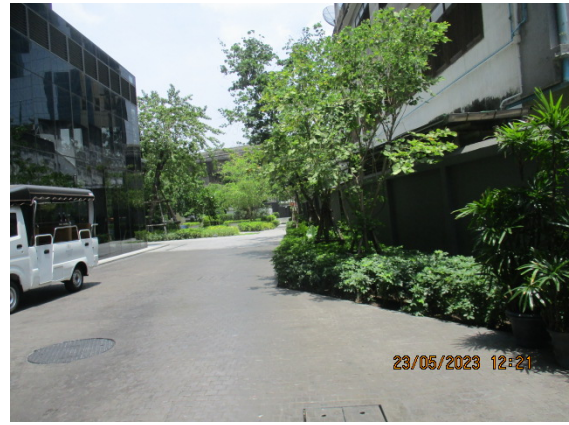
รูปที่ 2-58 ถนนภายในโครงการ

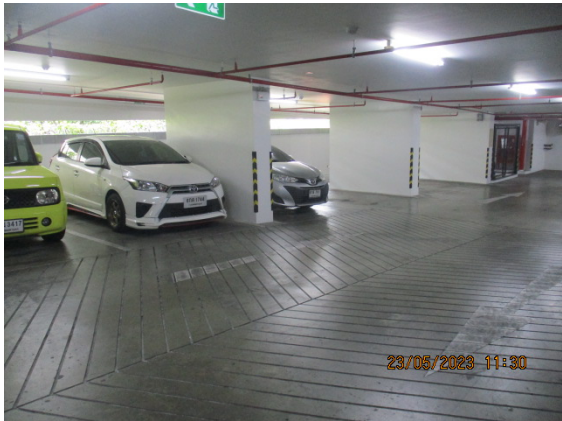
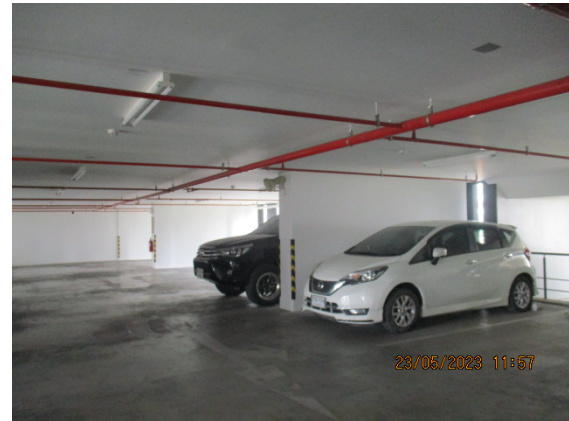
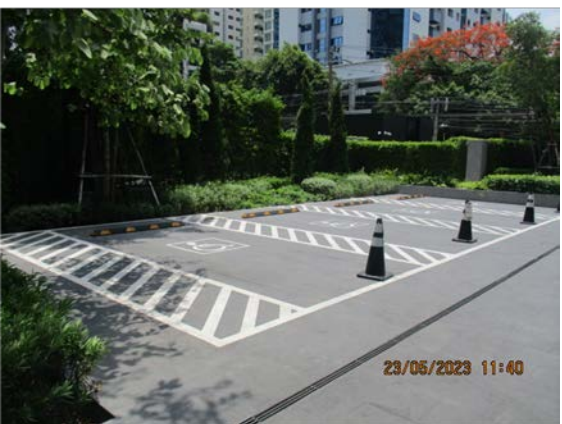
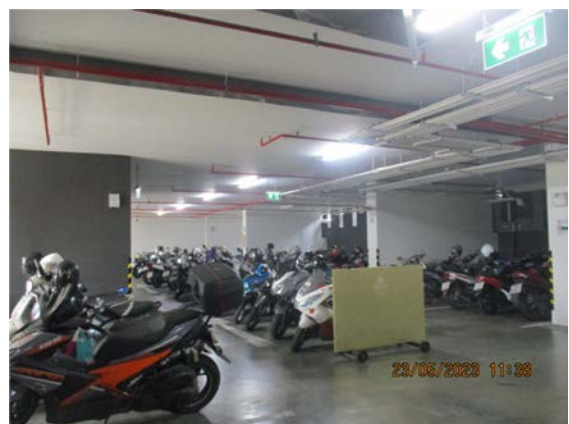
รูปที่ 2-59 พื้นที่จอดรถภายในโครงการ
