การปฏิบัติตามมาตรการป้องกันและแก้ไขผลกระทบสิ่งแวดล้อม

การปฏิบัติตามมาตรการป้องกันและแก้ไขผลกระทบสิ่งแวดล้อม โครงการโรงงานผลิตเหล็กเส้นส่วนขยาย ของบริษัท มิลล์คอน บุรพา จำกัด

ตารางที่ 2.2-1 ผลการปฏิบัติตามมาตรการป้องกันและแก้ไขผลกระทบสิ่งแวดล้อม (ระยะดำเนินการ) โครงการโรงงานผลิตเหล็กเส้นส่วนขยาย
บริษัท มิลล์คอน บุรพา จำกัด ระหว่างเดือนกรกฎาคม-ธันวาคม 2566

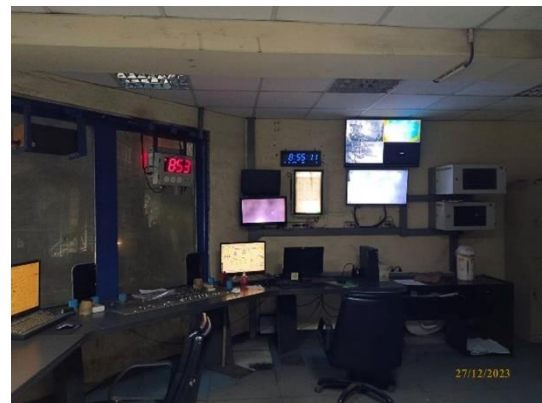
รูปที่ 6 ห้องควบคุมการทำงานของเครื่องจักร

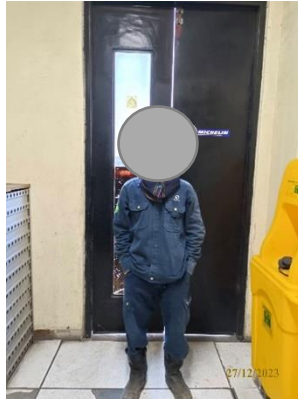
รูปที่ 8 พนักงานสวมใส่อุปกรณ์ป้องกันอันตรายส่วนบุคคล

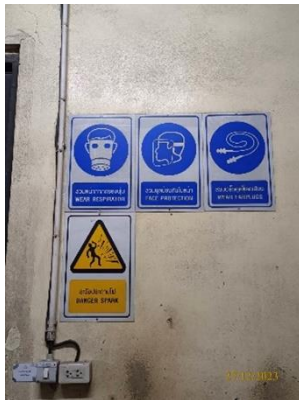
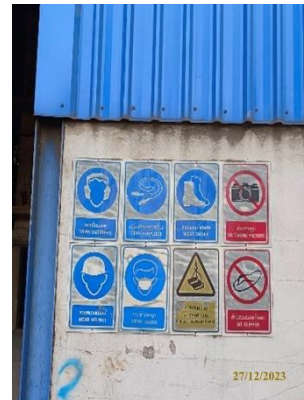
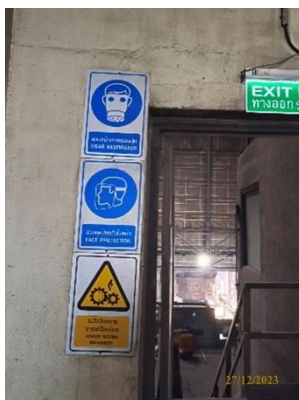
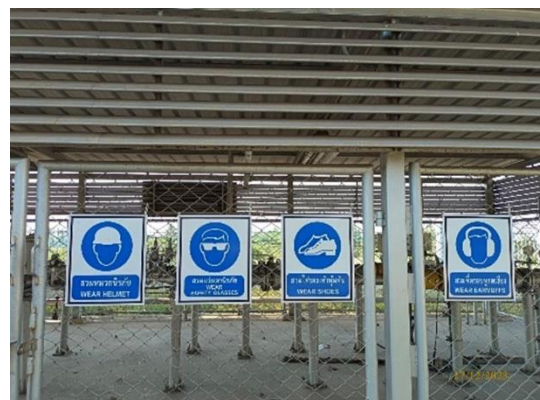
รูปที่ 9 ป้ายเตือนการสวมใส่อุปกรณ์ป้องกันอันตรายส่วนบุคคลในพื้นที่ปฏิบัติงาน

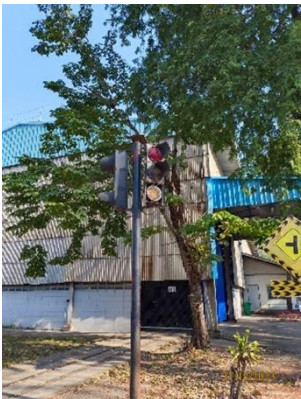
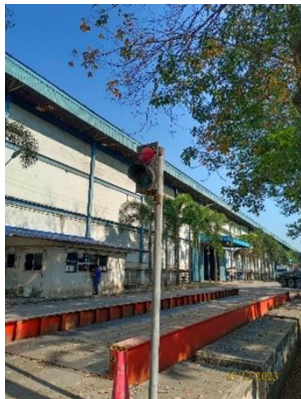
รูปที่ 21 สัญญาณจราจรในพื้นที่โครงการ

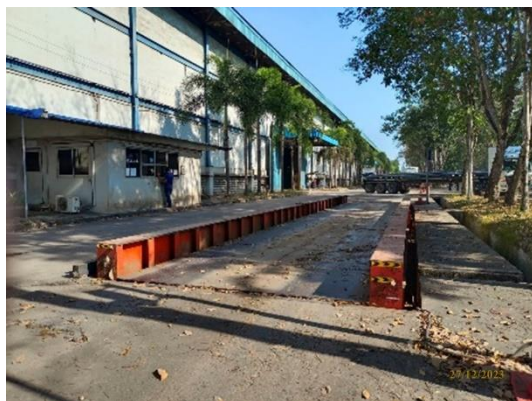
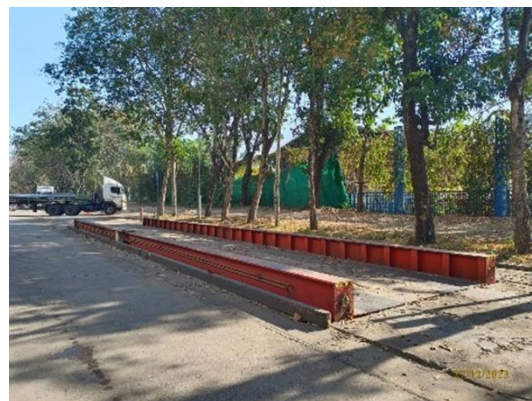
รูปที่ 23 เครื่องซังน้ำหนักรถบรรทุก

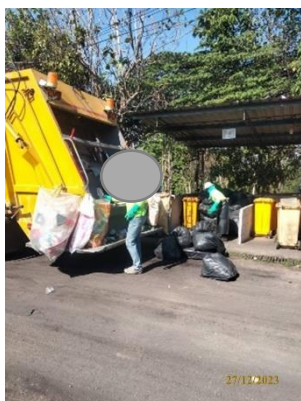
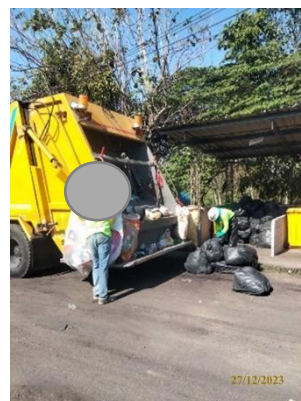
รูปที่ 24 รถเก็บขยะ

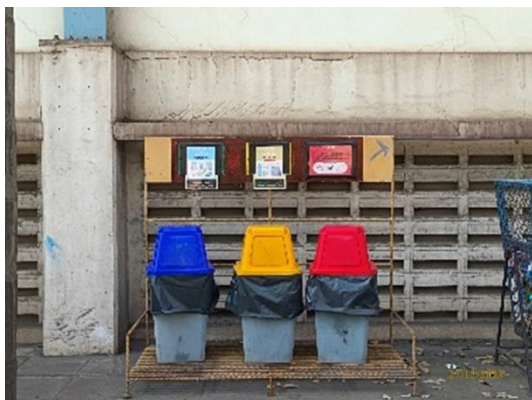
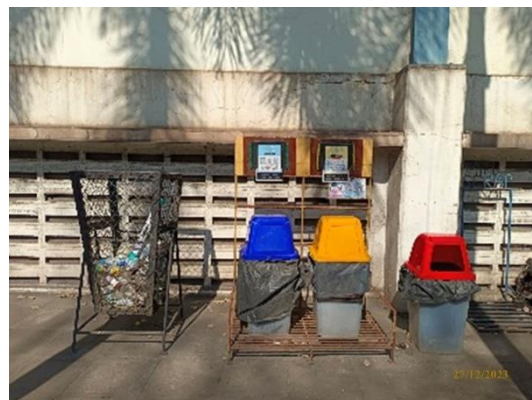
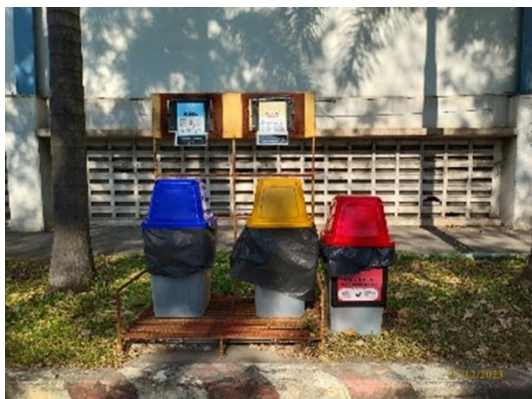
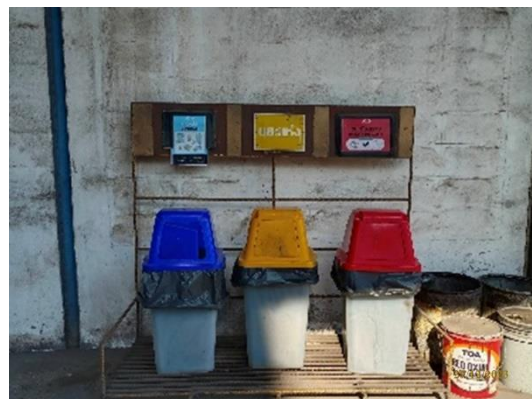
รูปที่ 25 ถึงขยะภายในพื้นที่โครงการ

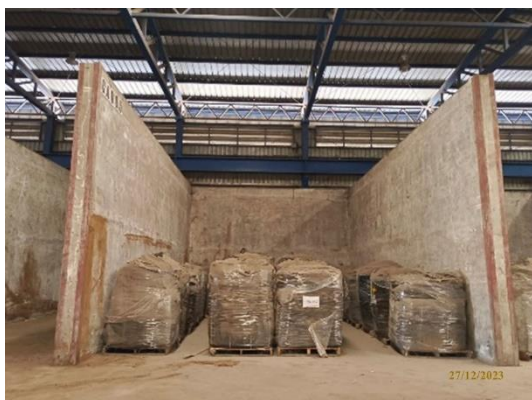
รูปที่ 26 พื้นที่รวบรวมฝุ่นจากระบบดักฝุ่น

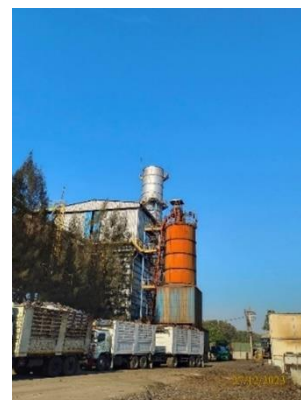
รูปที่ 27 Dust Silo

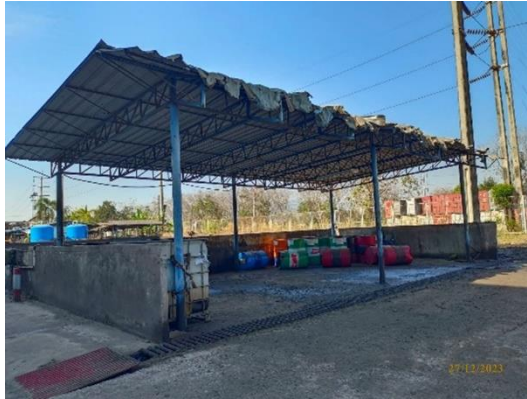
รูปที่ 28 พื้นที่จัดเก็บน้ำมันหล่อลื่นที่ไม่ใช้แล้ว

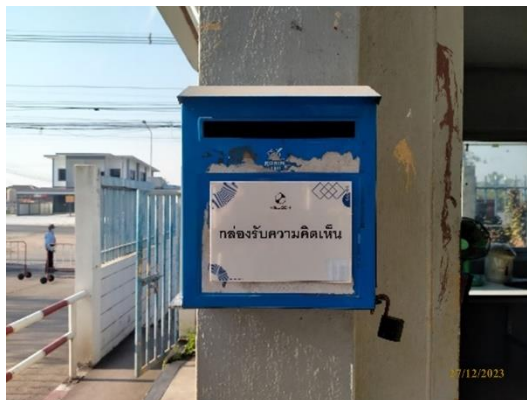
รูปที่ 29 ตู้รับฟังข้อคิดเห็นและข้อเสนอแนะ (ตู้รับเรื่องร้องเรียน)

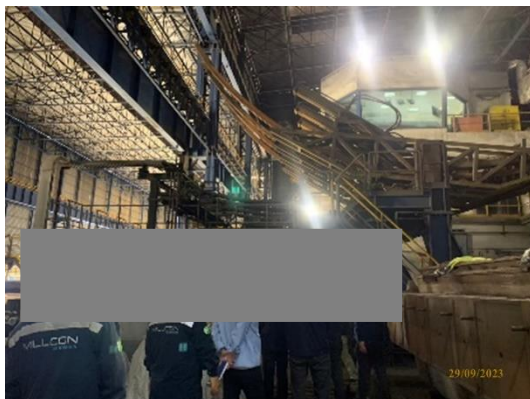
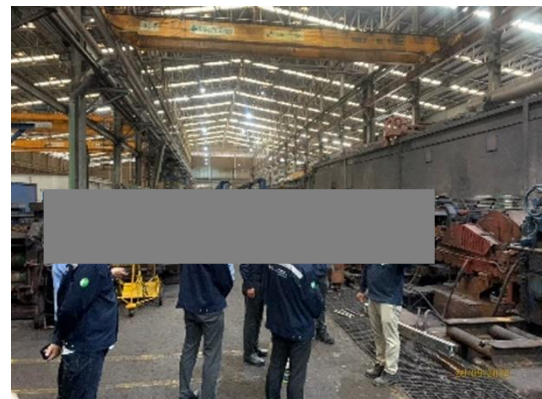
รูปที่ 30 บุคคลภายนอกเข้าเยี่ยมชมโครงการ

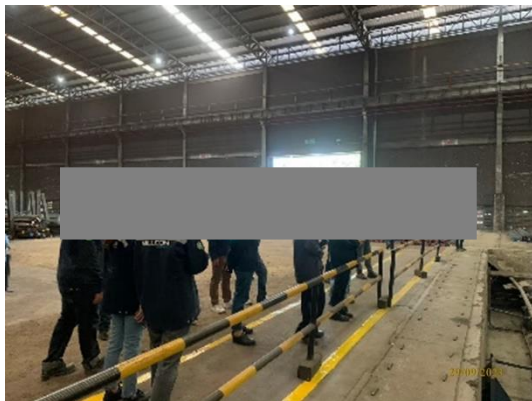
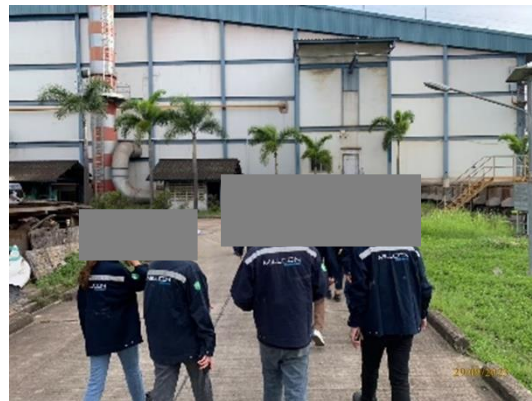
รูปที่ 30 (ต่อ) บุคคลภายนอกเข้าเยี่ยมชมโครงการ

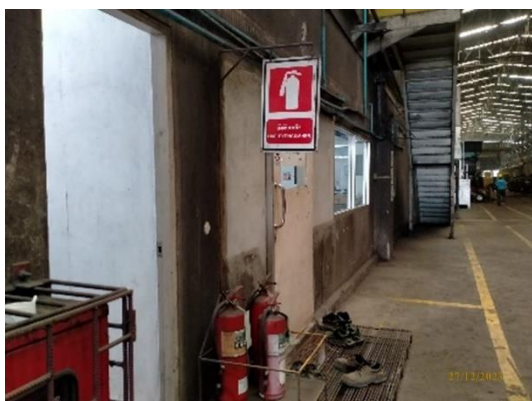
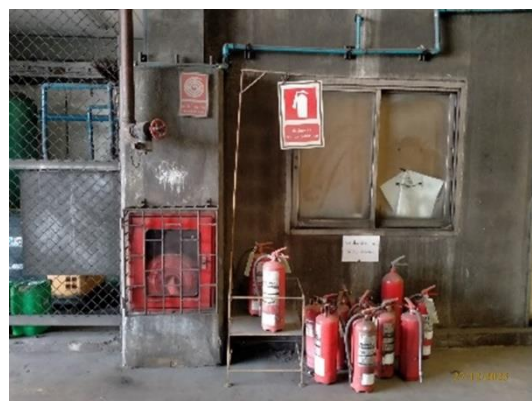
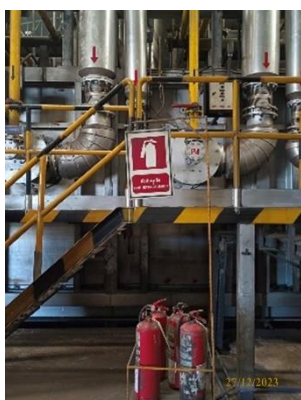
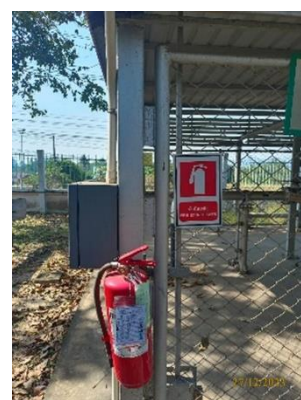
รูปที่ 31 ระบบป้องกันและระงับอัคคีภัย

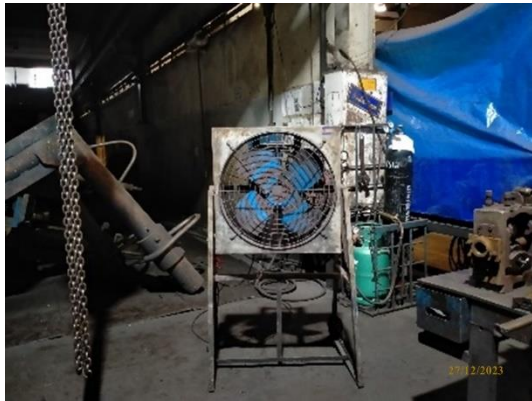
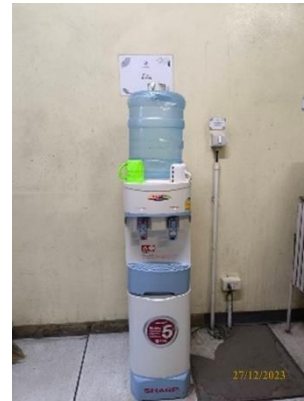
รูปที่ 32 พัดลมระบายอากาศ

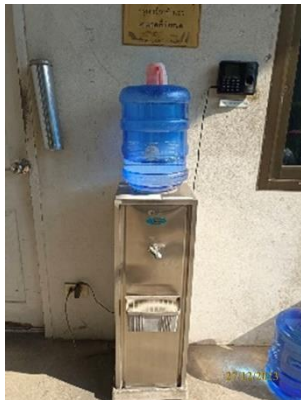
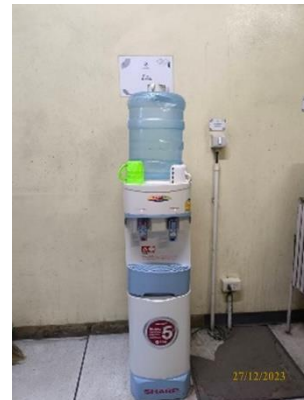
รูปที่ 33 ตู้น้ำดื่มสำหรับพนักงาน

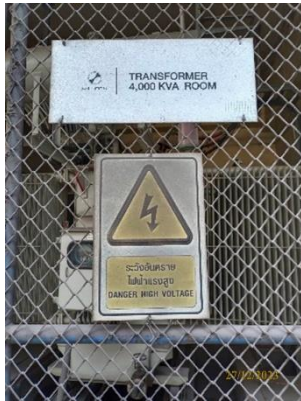
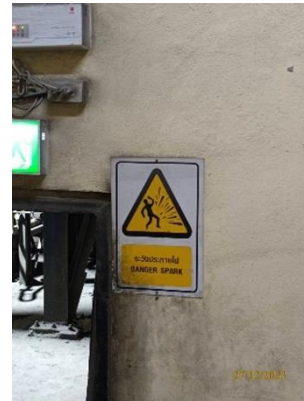
รูปที่ 36 ป้ายเตือนอันตรายในพื้นที่เสี่ยง

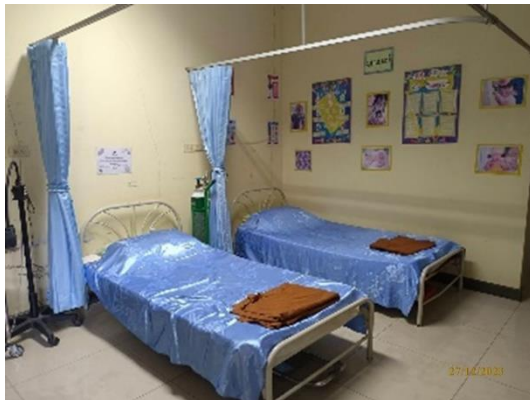
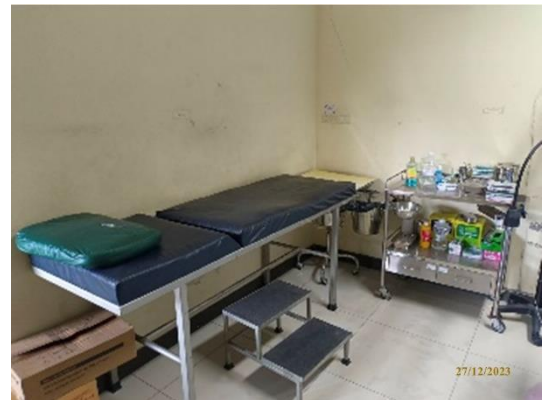
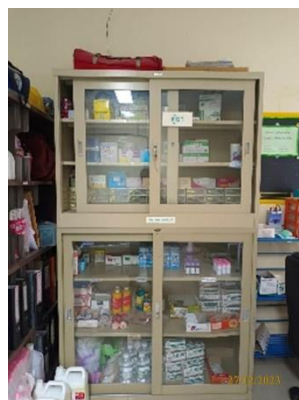
รูปที่ 37 ห้องพยาบาลและอุปกรณ์ปฐมพยาบาล

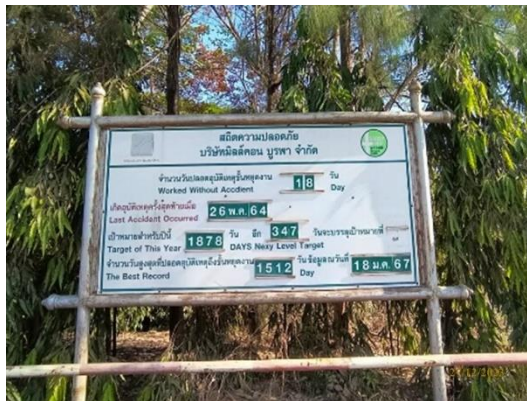
รูปที่ 38 ป้ายสถิติการเกิดอุบัติเหตุ

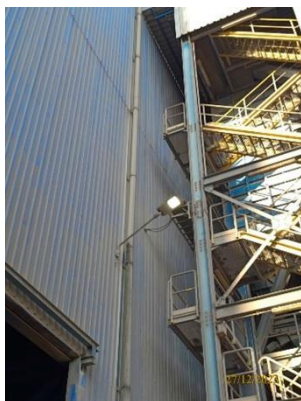
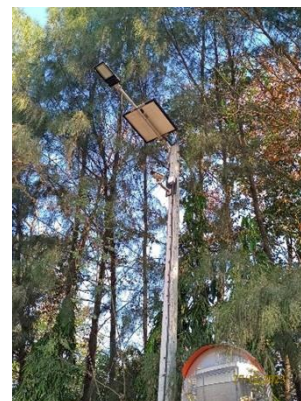
รูปที่ 39 หลอดไฟส่องสว่างภายในโครงการ

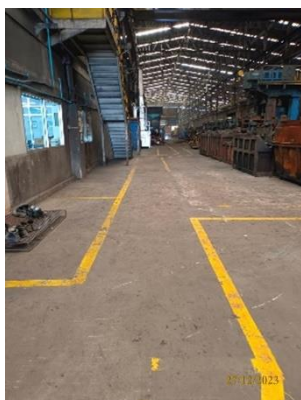
รูปที่ 40 เส้นทางขนส่งโดยรถโฟล์คลิฟต์

รูปที่ 41 ทางเดินของพนักงาน

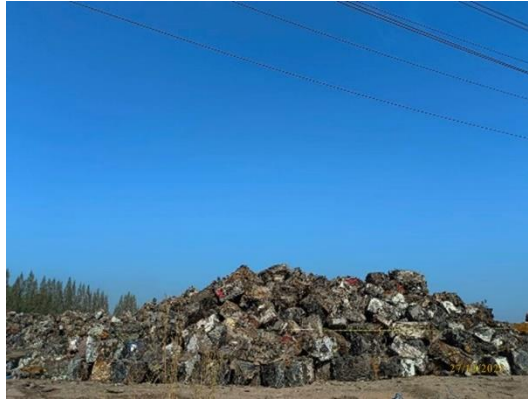
รูปที่ 42 กองเก็บวัตถุดิบ

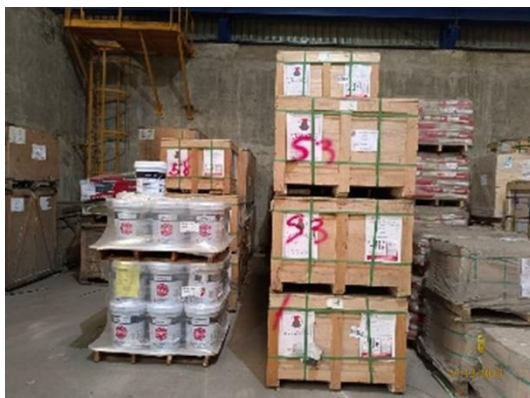
รูปที่ 44 ป้ายแสดงข้อมูลความปลอดภัยในการทำงาน
เกี่ยวกับสารปรับปรุงคุณภาพน้ำเหล็กบริเวณพื้นที่ทำงาน

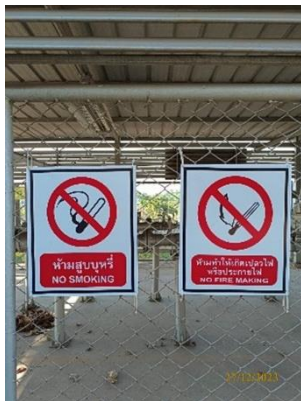
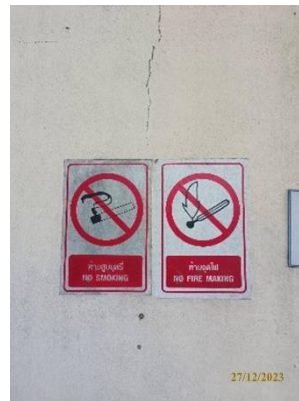
รูปที่ 45 ป้ายห้ามสูบบุหรี่

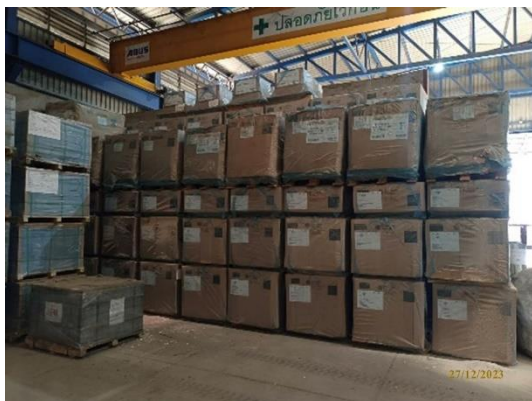
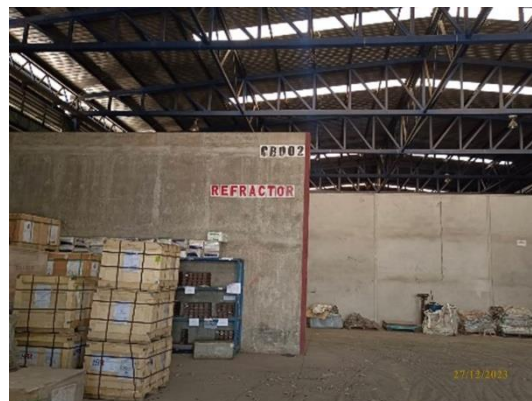
รูปที่ 46 ป้ายแสดงชนิดของวัตถุดิบบริเวณกองเก็บวัตถุดิบ
