รายงานผลการปฏิบัติตามมาตรการป้องกันและแก้ไขผลกระทบสิ่งแวดล้อม  
และมาตรการติดตามตรวจสอบคุณภาพสิ่งแวดล้อม (ระยะดำเนินการ)  
โครงการ เคฟ ทาวน์ สเปซ  
ครั้งที่ 2/2566 (กรกฎาคม – ธันวาคม 2566)

รายงานผลการปฏิบัติตามเงื่อนไขของมาตรการป้องกันและแก้ไข  
ผลกระทบสิ่งแวดล้อม และมาตรการติดตามตรวจสอบคุณภาพสิ่งแวดล้อม  
โครงการ เคฟ ทาวน์ สเปซ ของบริษัท เอสเตท คิว จำกัด

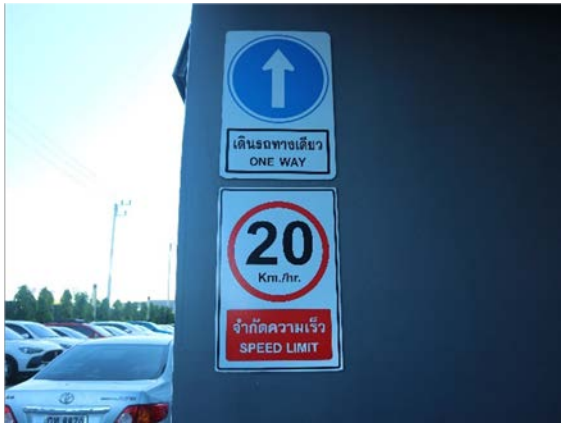
รูปที่ 2-3 ป้ายจำกัดความเร็ว และป้ายสัญลักษณ์จราจร

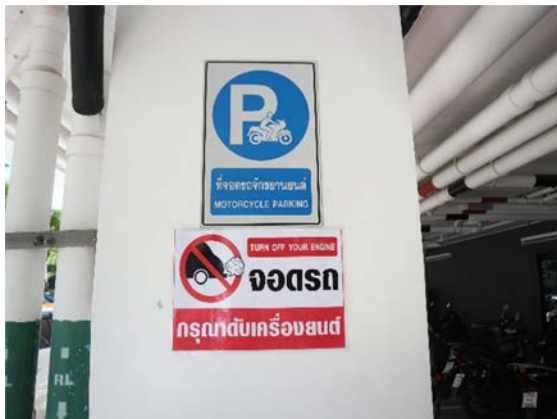
รูปที่ 2-7 บ้ายห้ามติดเครื่องยนต์ทิ้งไว้ภายในบริเวณ  
พื้นที่จอดรถ

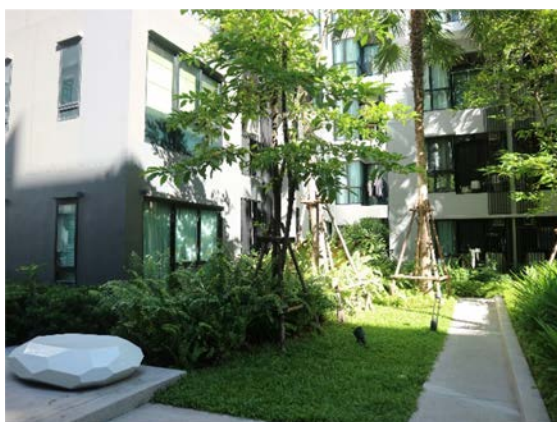
รูปที่ 2-8 พื้นที่สีเขียว (ต่อ)

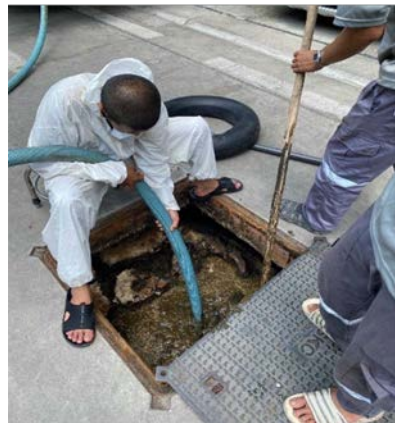
รูปที่ 2-12 รถสูบล้างปฏิภูล

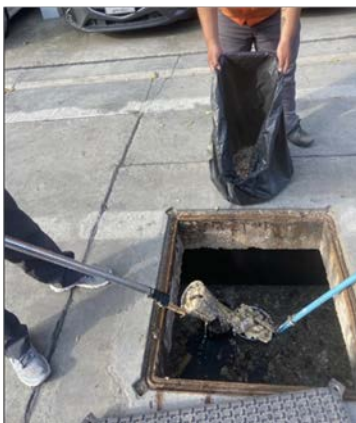
รูปที่ 2-13 การตักไขมัน

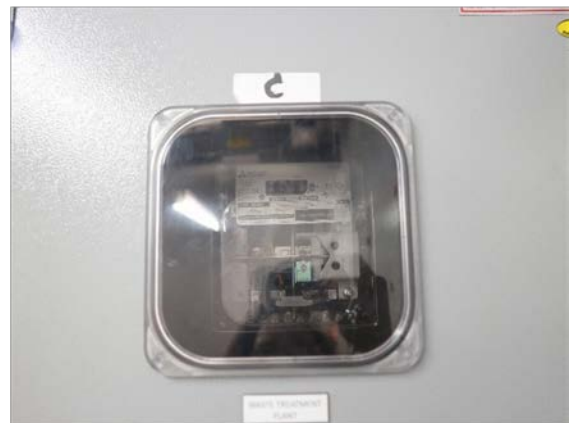
รูปที่ 2-14 มิเตอร์ไฟฟ้าสำหรับบำบัดน้ำเสีย

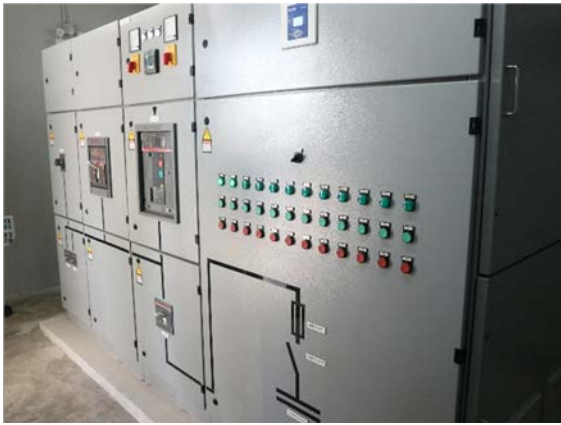
รูปที่ 2-15 ตู้ควบคุมไฟฟ้า

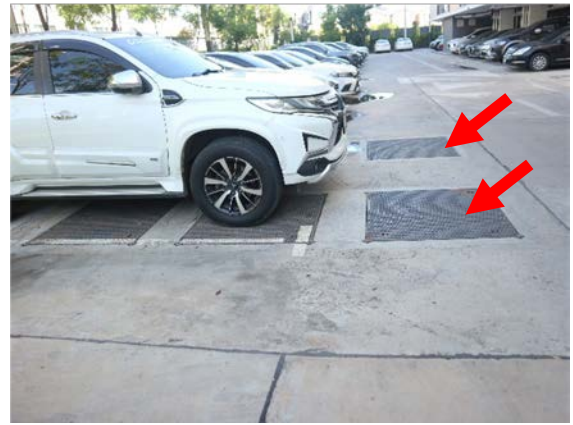
รูปที่ 2-16 บ่อปม

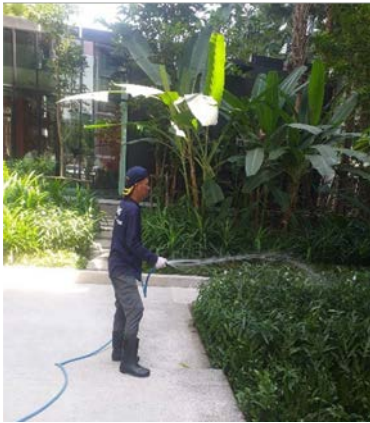
รูปที่ 2-17 เจ้าหน้าที่สวมถุงมือขณะรดน้ำต้นไม้

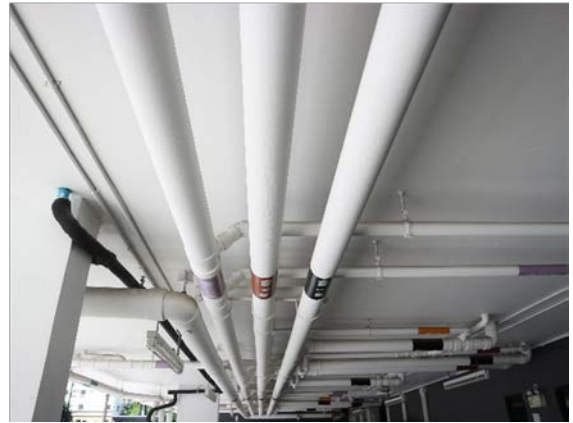
รูปที่ 2-18 ท่อน้ำทิ้ง และท่อน้ำประปาแยกสี

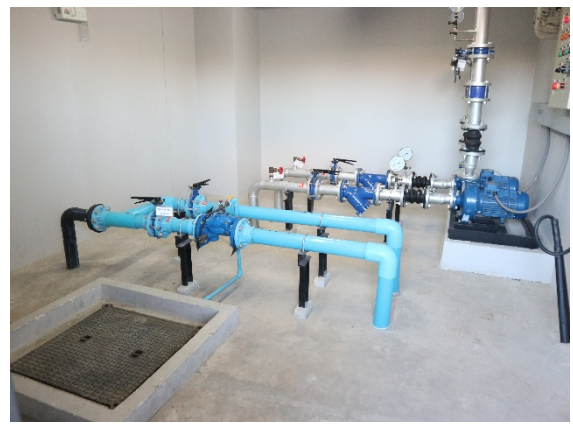
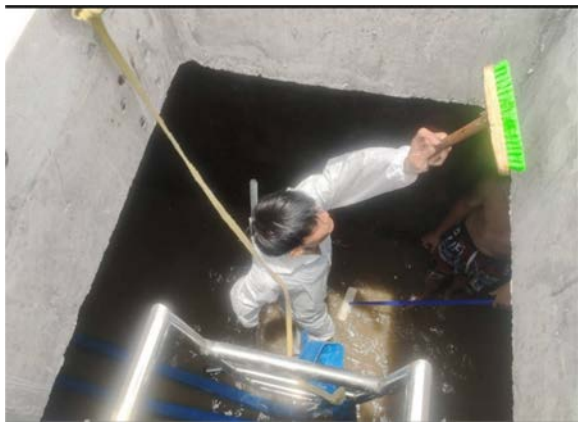
รูปที่ 2-20 การล้างถังสำรองน้ำใช้

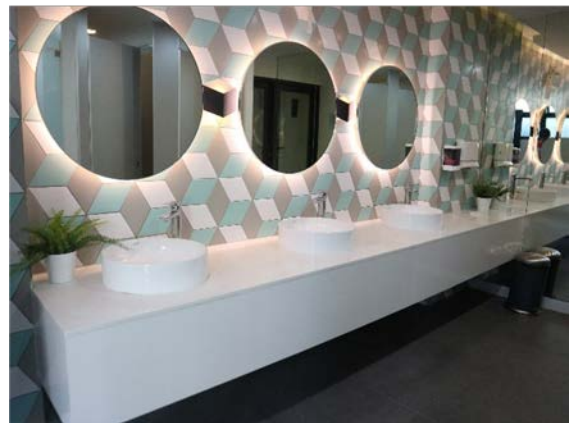
รูปที่ 2-21 สุขภัณฑ์ประหยัดน้ำ

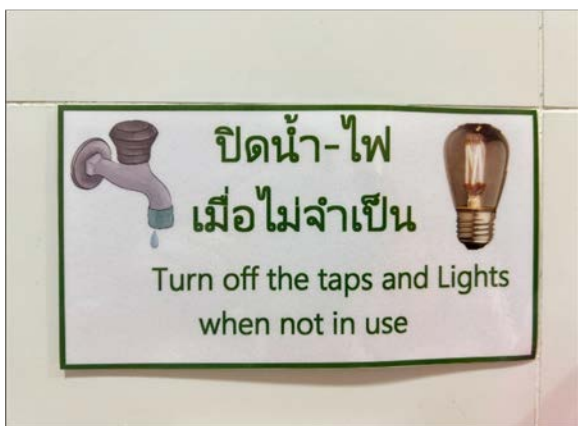
รูปที่ 2-22 บ้ายประหยัดน้ำ

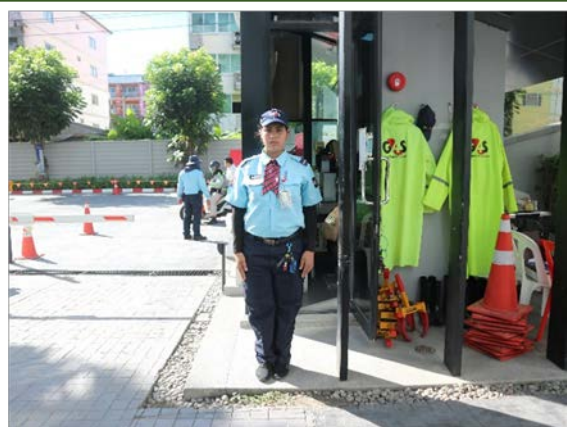
รูปที่ 2-24 เจ้าหน้าที่รักษาความปลอดภัยประจำโครงการ

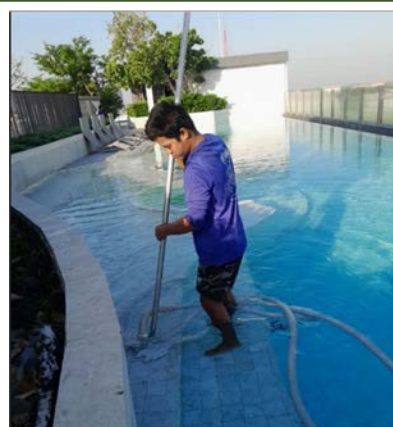
รูปที่ 2-25 เจ้าหน้าที่ทำความสะอาดสระว่ายน้ำ

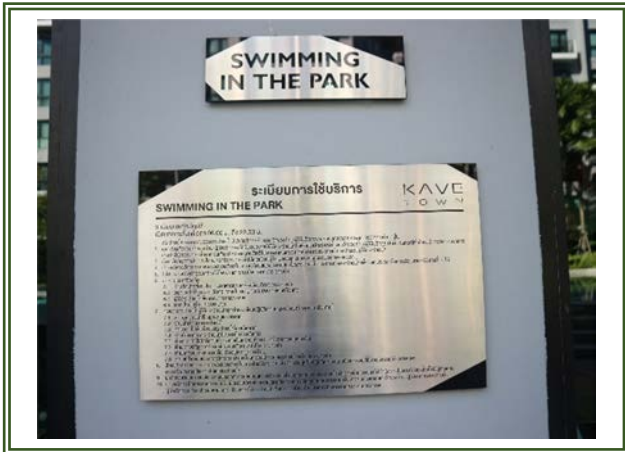
รูปที่ 2-26 บ้ายแสดงข้อปฏิบัติสำหรับการใช้สระว่ายน้ำ

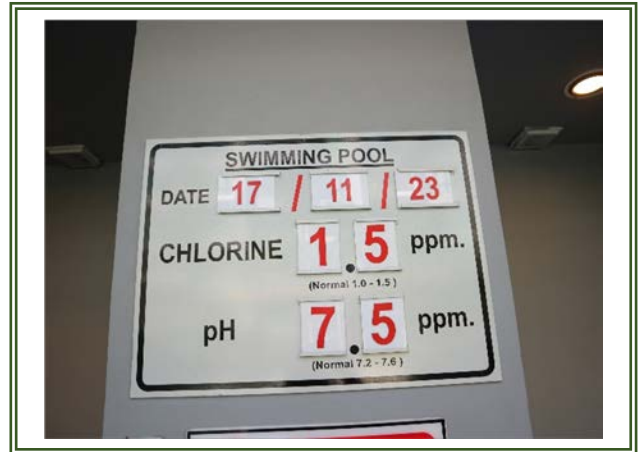
รูปที่ 2-27 บ้ายบันทึกผลการตรวจวัดคุณภาพน้ำสระว่ายน้ำ

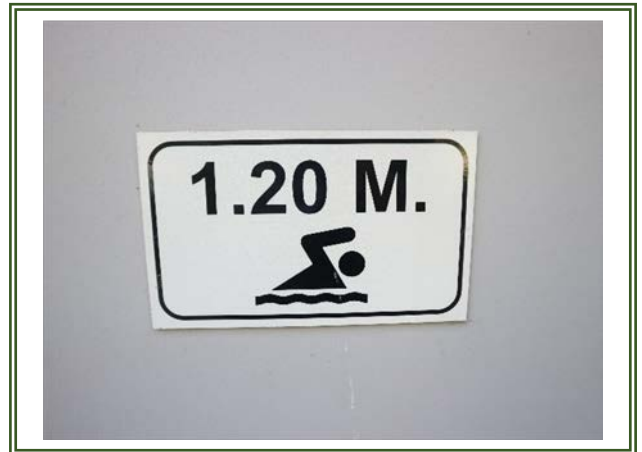
รูปที่ 2-29 บ้ายบอกระดับความลึก

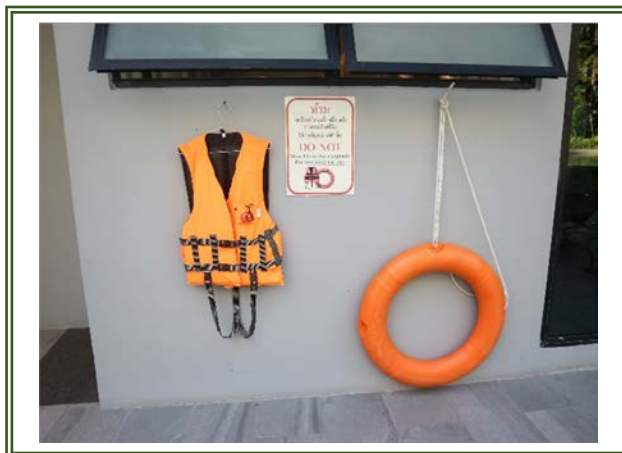
รูปที่ 2-30 อุปกรณ์ช่วยชีวิตบริเวณสระว่ายน้ำ

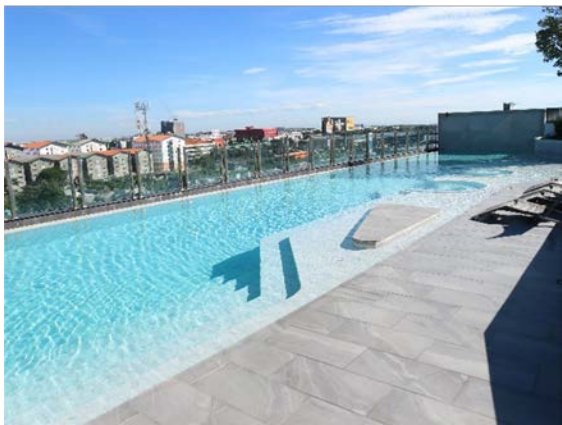
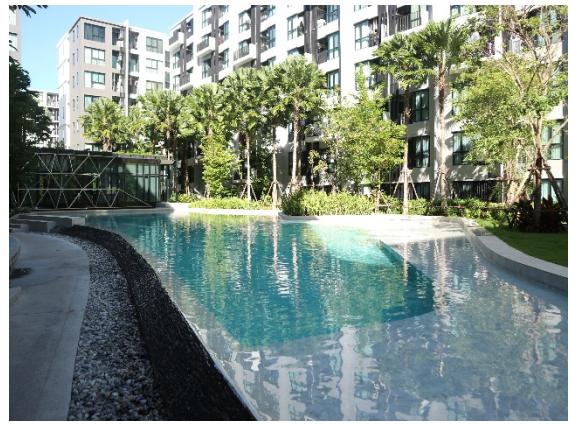
รูปที่ 2-31 สระว่ายน้ำโครงสร้างคอนกรีต

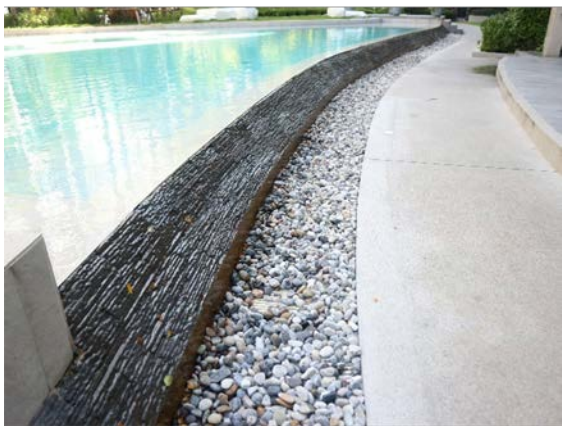
รูปที่ 2-32 รางระบายน้ำล้นมีฝาปิด

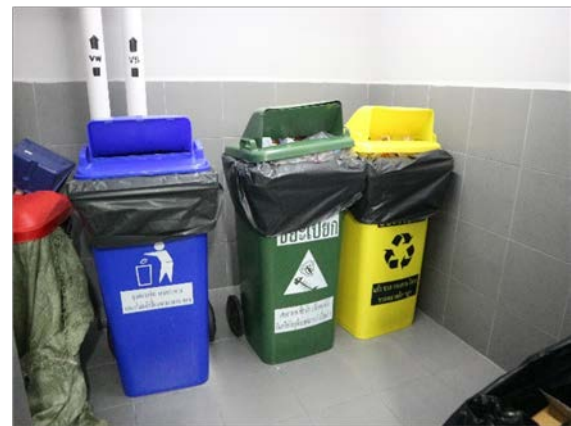
รูปที่ 2-33 ห้องพักรับของขยะประจำชั้น

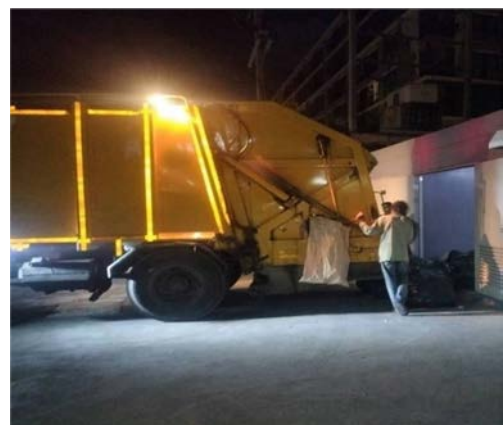
รูปที่ 2-35 รถเก็บมูลฝอยของเทศบาล

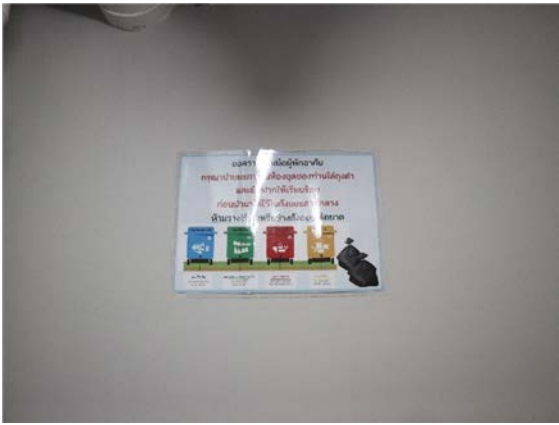
รูปที่ 2-36 ป้ายความรู้หรือรณรงค์เรื่องการคัดแยกขยะ

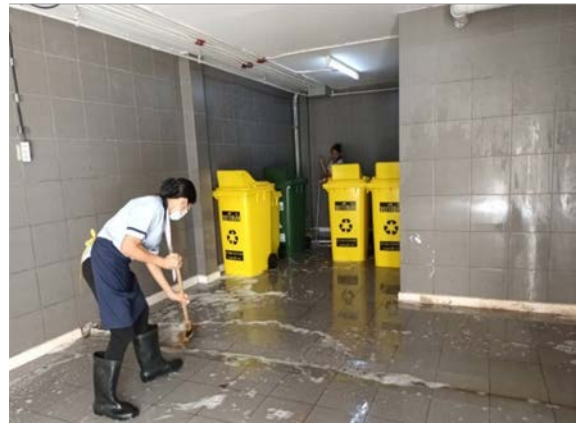
รูปที่ 2-37 เจ้าหน้าที่ทำความสะอาดห้องพัสดุฝอย

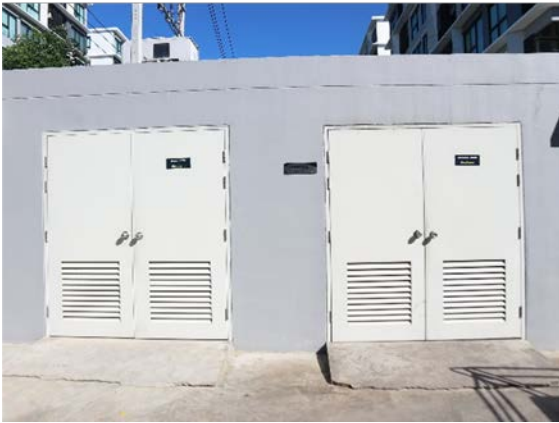
รูปที่ 2-38 ห้องพัสดุฝอยรวม

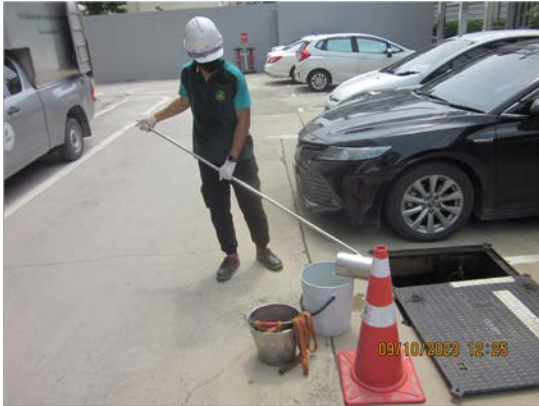
รูปที่ 3-3 การเก็บตัวอย่างคุณภาพน้ำทิ้ง  
บริเวณบ่อสูบน้ำทิ้งหลังการบำบัด อาคาร A-D

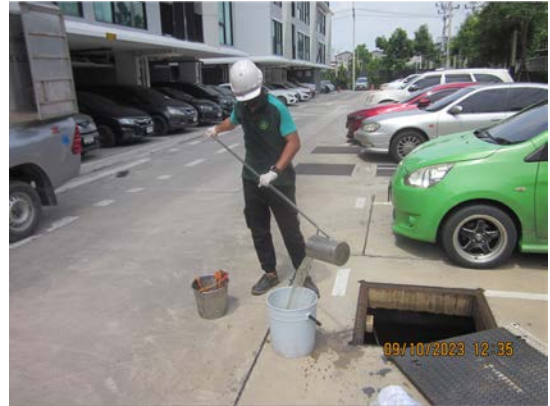
รูปที่ 3-4 การเก็บตัวอย่างคุณภาพน้ำทิ้ง  
บริเวณบ่อสูบน้ำทิ้งหลังการบำบัด อาคาร C-B

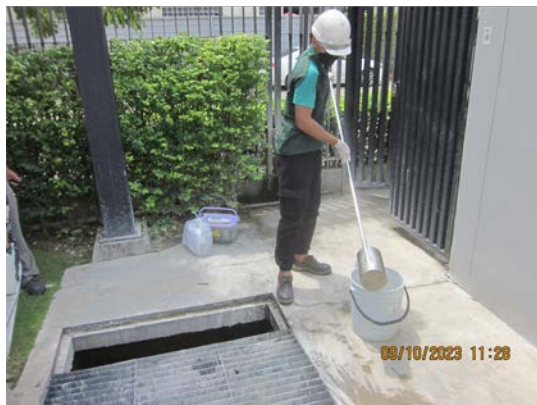
รูปที่ 3-5 การเก็บตัวอย่างคุณภาพน้ำทิ้ง  
บริเวณบ่อสูบน้ำทิ้งก่อนระบายออกนอกโครงการ

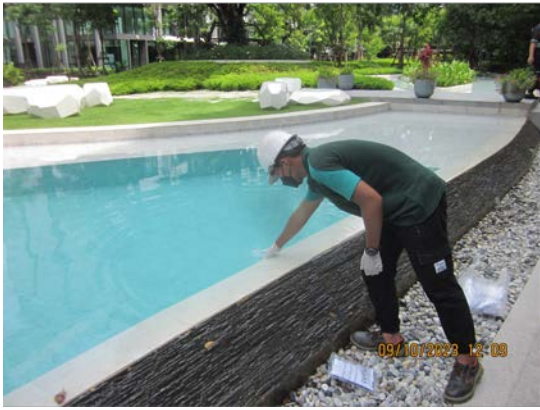
รูปที่ 3-14 การเก็บตัวอย่างคุณภาพน้ำสระว่ายน้ำ  
บริเวณสระว่ายน้ำส่วนลึก ชั้น 1 อาคาร A, B, C, D

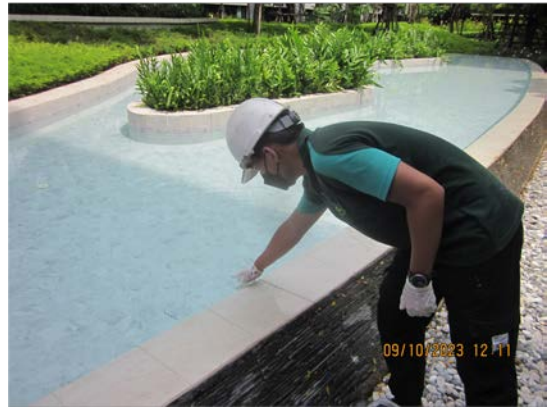
รูปที่ 3-15 การเก็บตัวอย่างคุณภาพน้ำสระว่ายน้ำ  
บริเวณสระว่ายน้ำส่วนตื้น ชั้น 1 อาคาร A, B, C, D

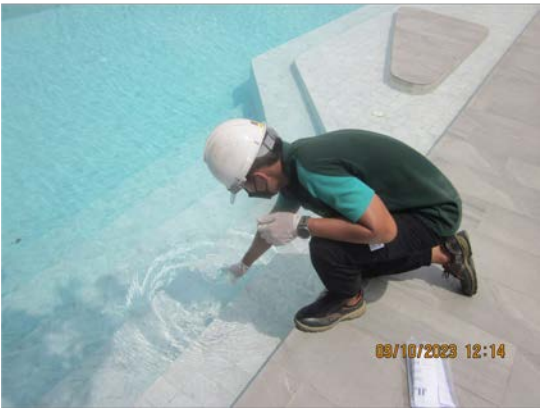
รูปที่ 3-16 การเก็บตัวอย่างคุณภาพน้ำสระว่ายน้ำ  
บริเวณสระว่ายน้ำส่วนลึก ชั้นบนอาคาร C

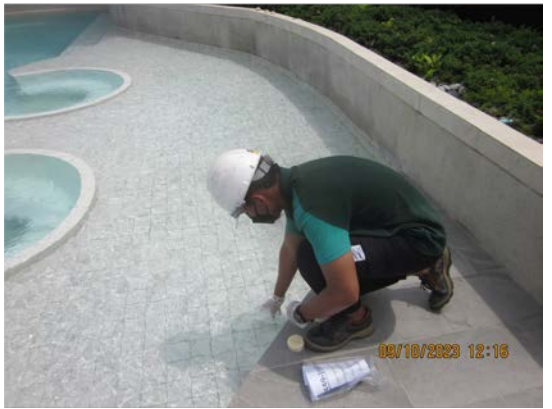
รูปที่ 3-17 การเก็บตัวอย่างคุณภาพน้ำสระว่ายน้ำ  
บริเวณสระว่ายน้ำส่วนตื้น ชั้นบนอาคาร C
