ผลการปฏิบัติตามมาตรการป้องกันและ  
แก้ไขผลกระทบสิ่งแวดล้อม

**a space mega** รายงานผลการปฏิบัติงานตามมาตรการป้องกันและแก้ไขผลกระทบสิ่งแวดล้อมและมาตรการติดตามตรวจสอบผลกระทบสิ่งแวดล้อม

โครงการ เอสเปซ เมกา (ระยะดำเนินการ) ฉบับเดือน กรกฎาคม - ธันวาคม พ.ศ. 2566

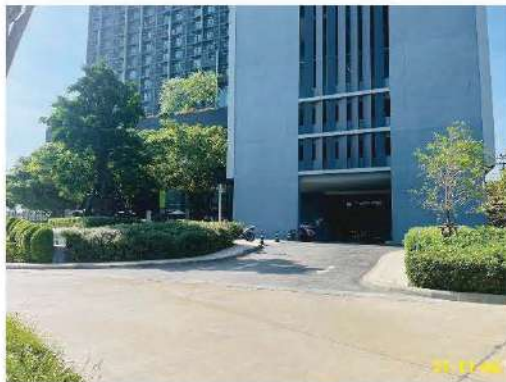
ทางเข้า-ออกโครงการ

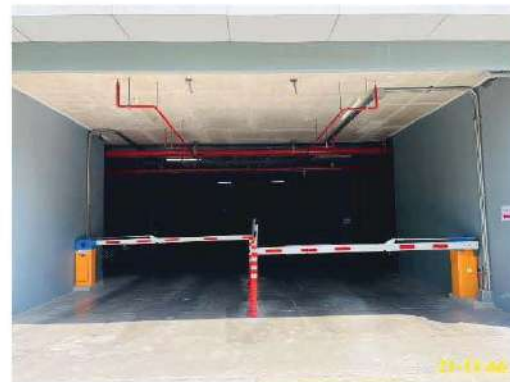
ไม้กั้นทางเข้า-ออกที่จอดรถ

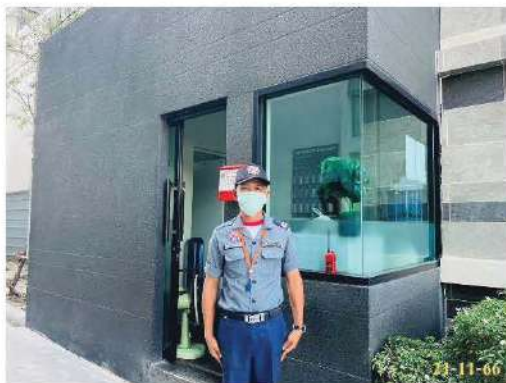
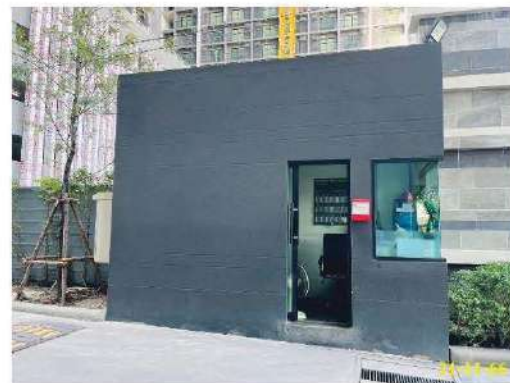
เจ้าหน้าที่รักษาความปลอดภัย พร้อมป้อม ปรภ.

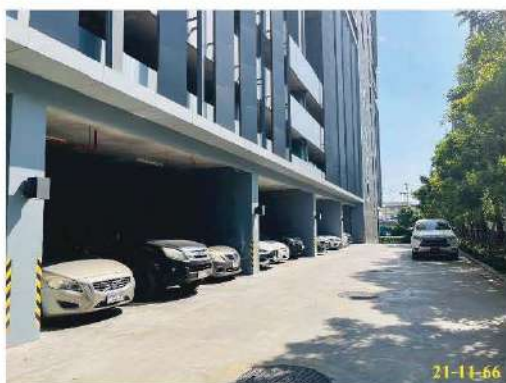
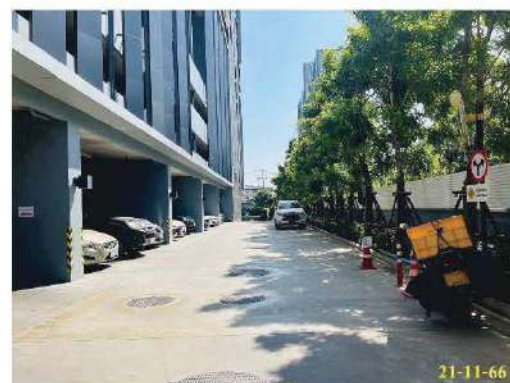
ถนนและทางเดินรถภายในโครงการ

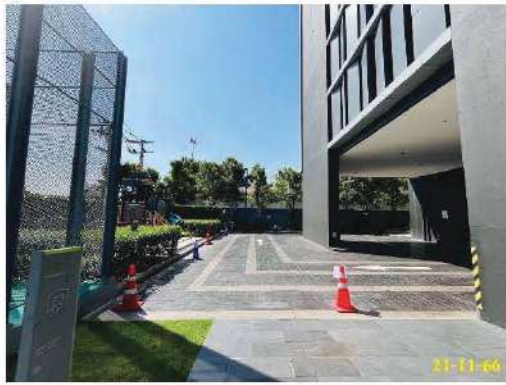
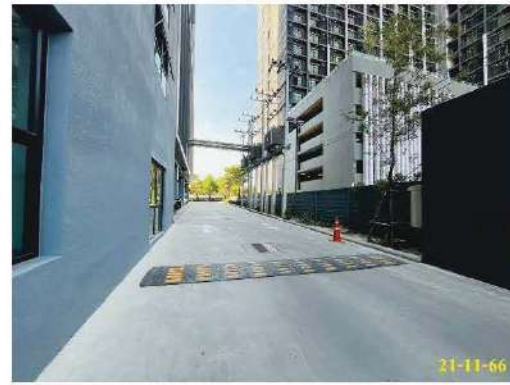
ถนนและทางเดินรถภายในโครงการ

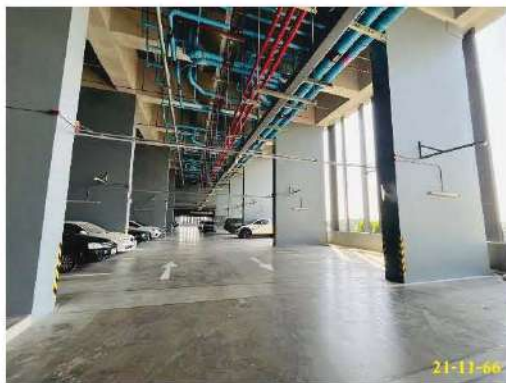
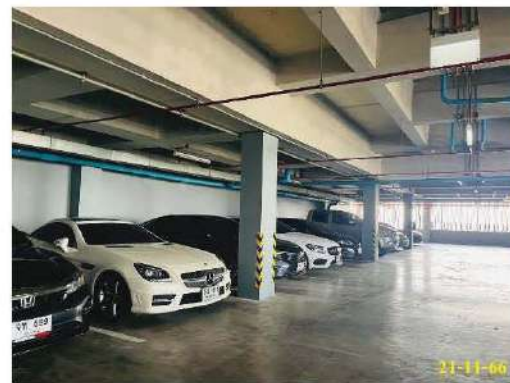
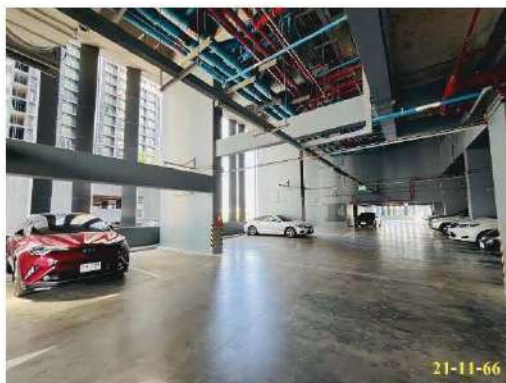
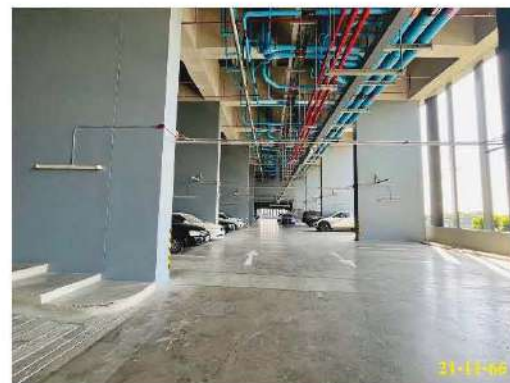
ที่จอดรถภายในโครงการ

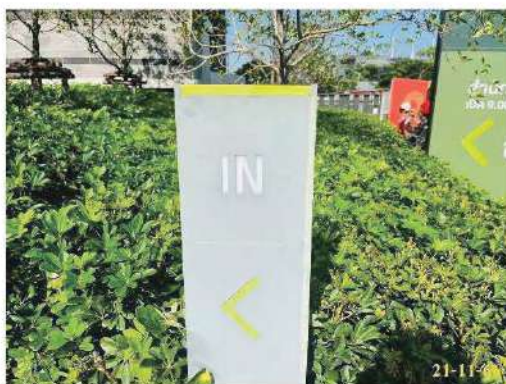
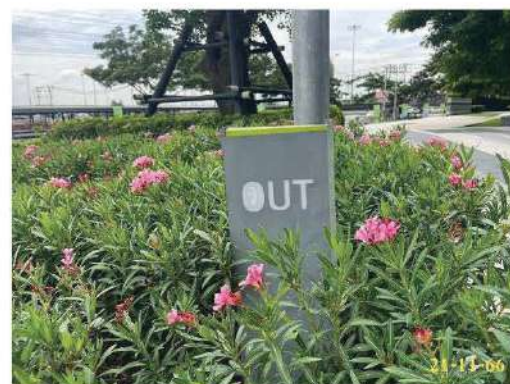
ป้ายบอกทางเข้า-ออก

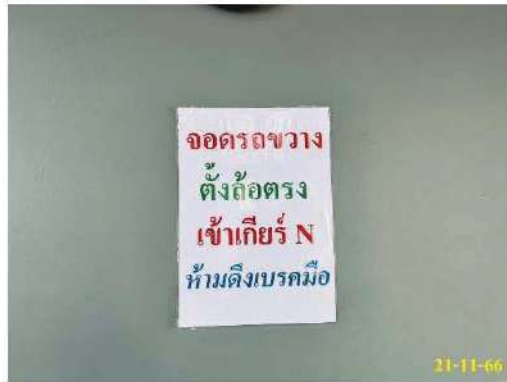
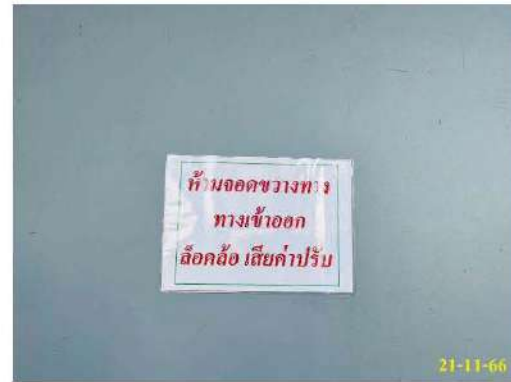
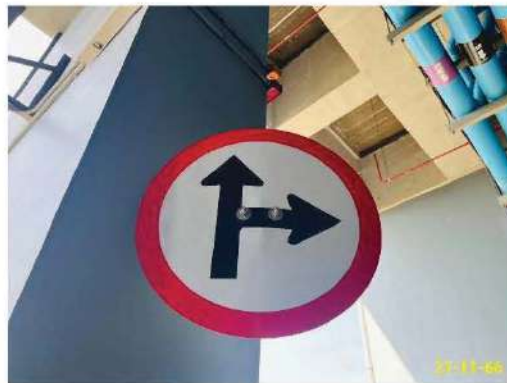
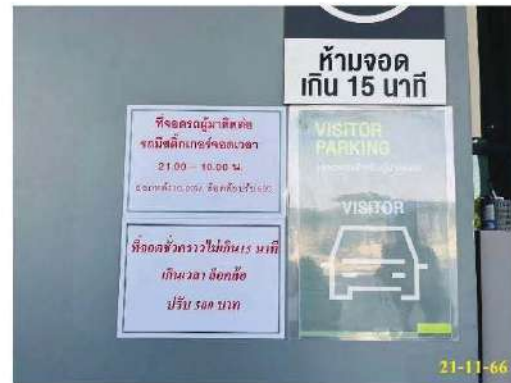
ป้าย และเครื่องหมายจราจร

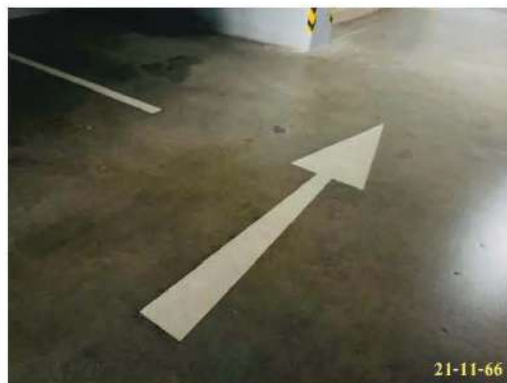
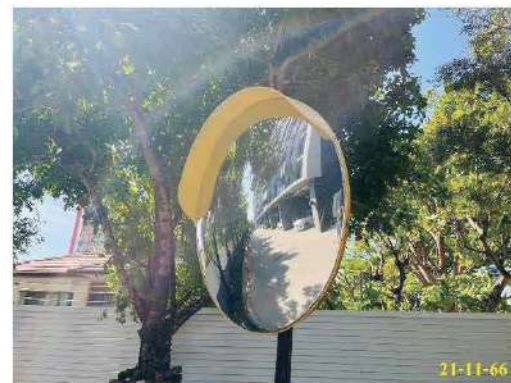
เครื่องหมายจราจรบนพื้นทาง

กระจกนูน

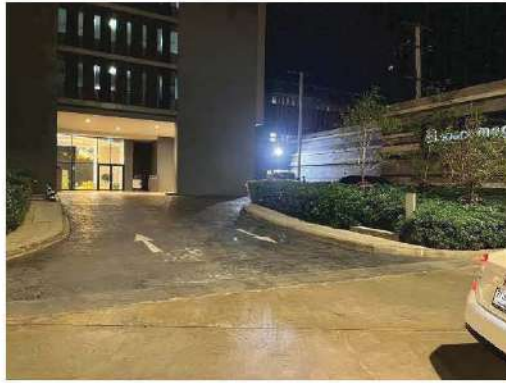
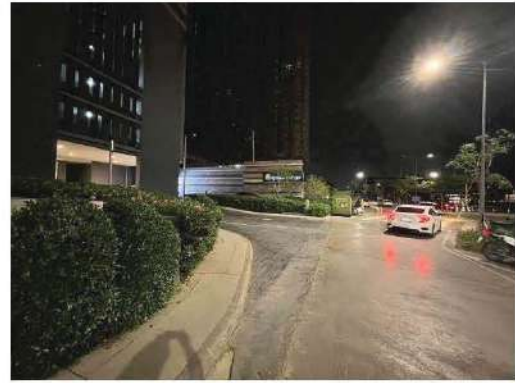
ไฟฟ้าส่องสว่างทางเข้า-ออกเวลากลางคืน

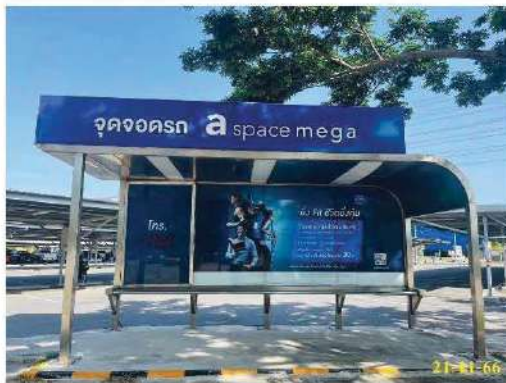
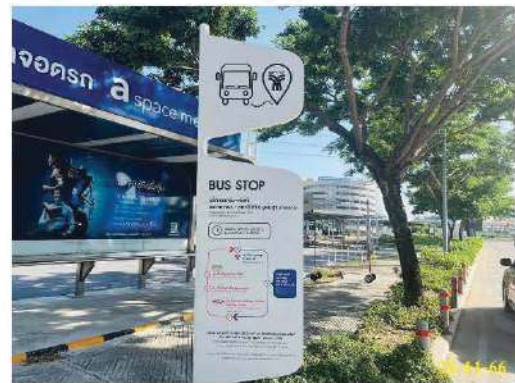
ที่จอดรถบริการสาธารณะ

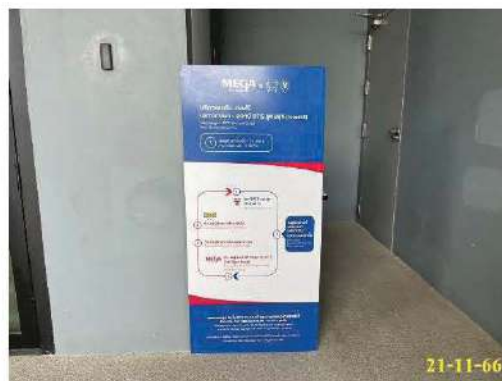
ป้ายรณรงค์การใช้รถสาธารณะ

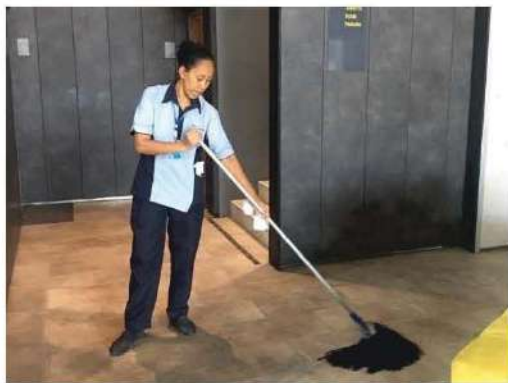
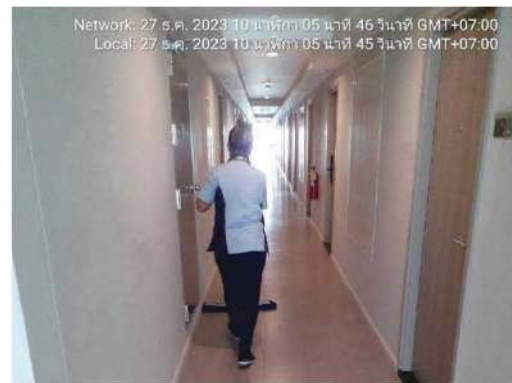
แม่บ้านทำความสะอาดพื้นที่ส่วนกลาง

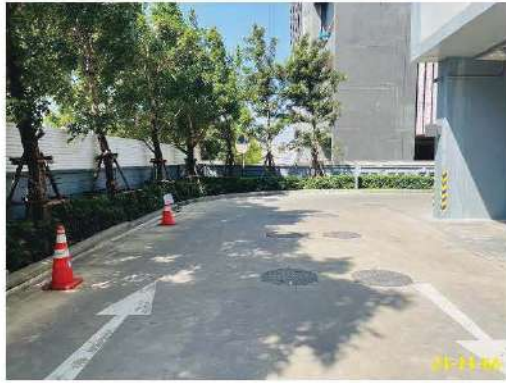
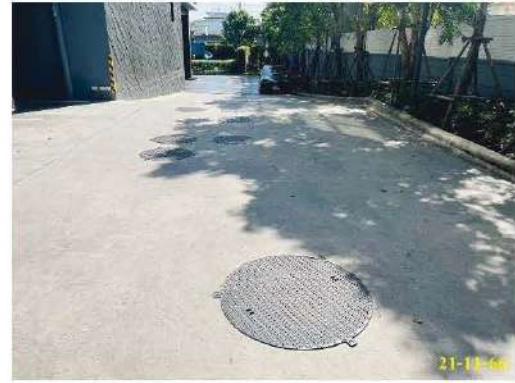
พื้นที่ระบบบำบัดน้ำเสีย

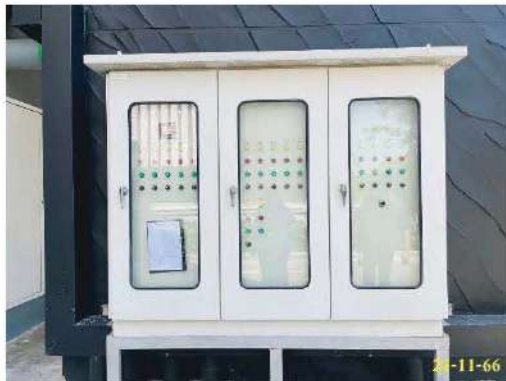
ตู้ควบคุมระบบบำบัดน้ำเสีย

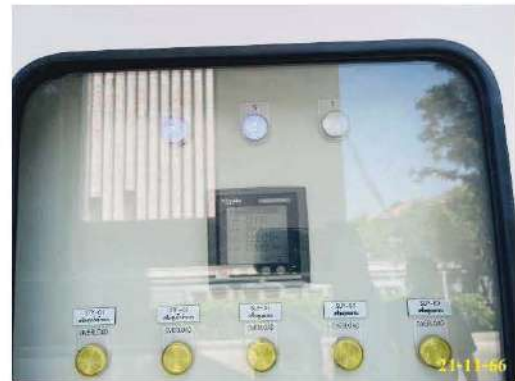
มิเตอร์ไฟฟ้าระบบบำบัดน้ำเสีย

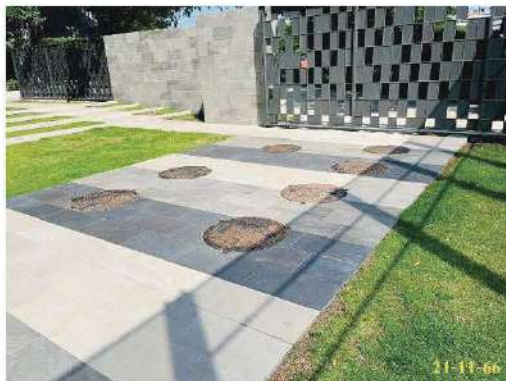
บ่อพักน้ำใส พร้อมตู้ควบคุม

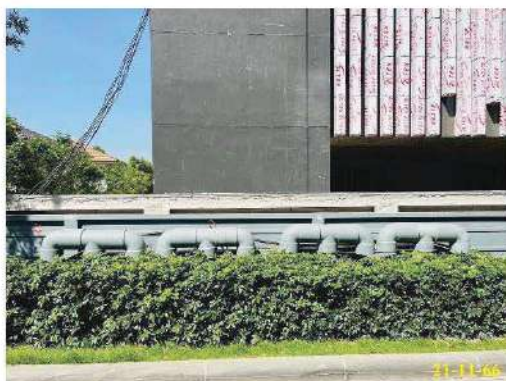
บ่อดินกำจัดมีเทน (Methane) และท่อกำจัด Aerosol

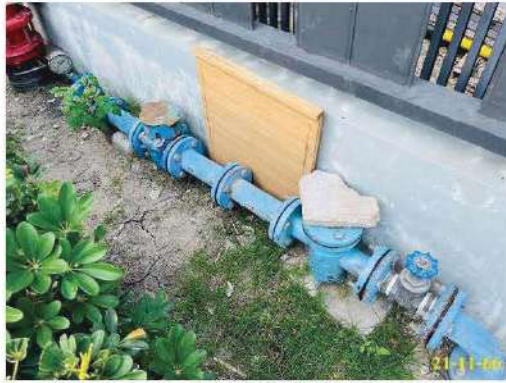
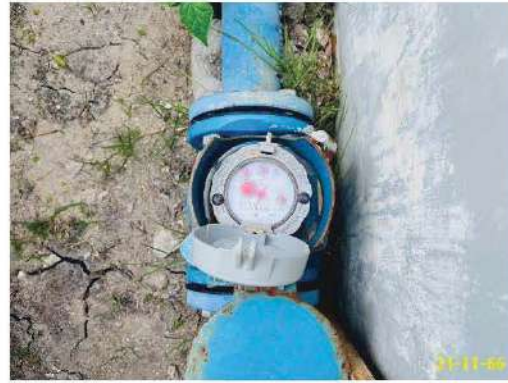
มิเตอร์น้ำประปา

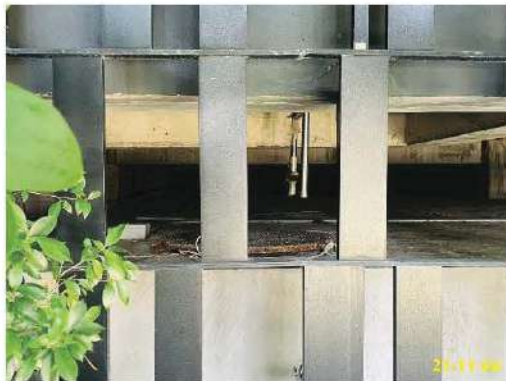
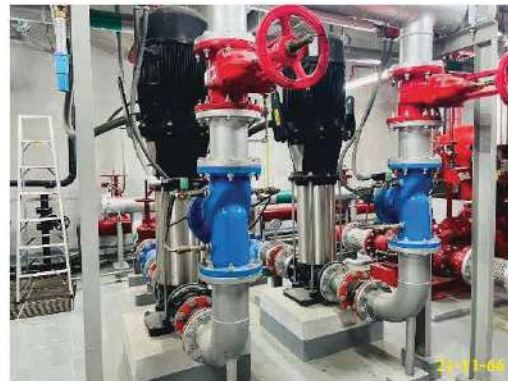
ถังเก็บน้ำชั้นใต้ดิน พร้อมเครื่องสูบน้ำชั้นใต้ดิน

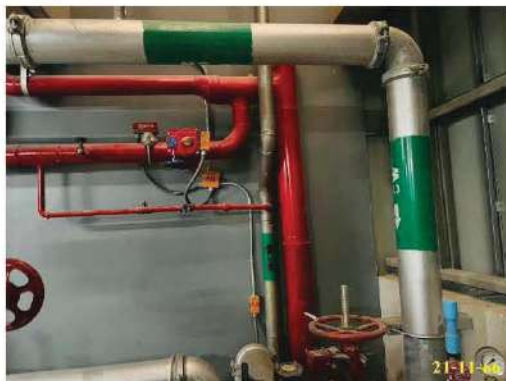
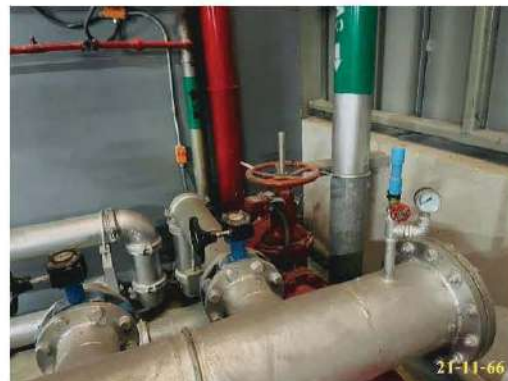
วาล์วน้ำระหว่างชั้น

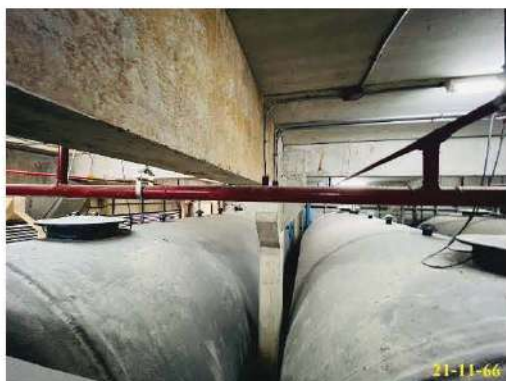
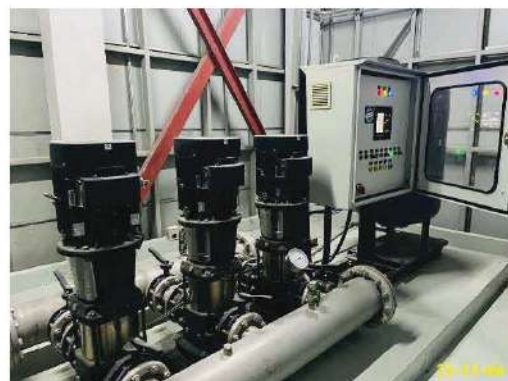
ถังเก็บน้ำชั้นดาดฟ้า พร้อมเครื่องปั๊มน้ำชั้นดาดฟ้า

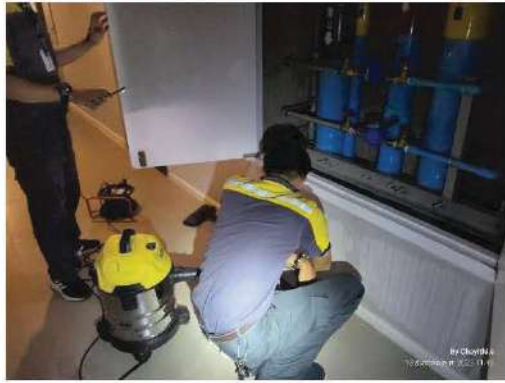
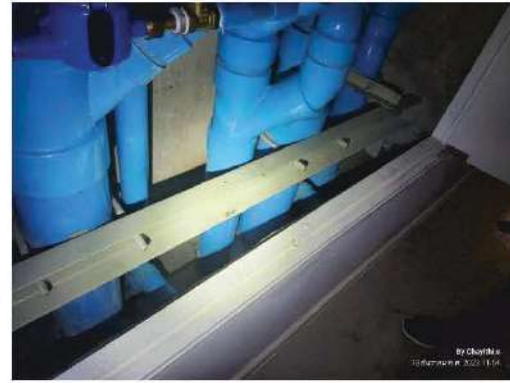
ช่างตรวจเช็คระบบน้ำใช้  
ภาพที่ 2.2-6 (ต่อ) ระบบน้ำใช้

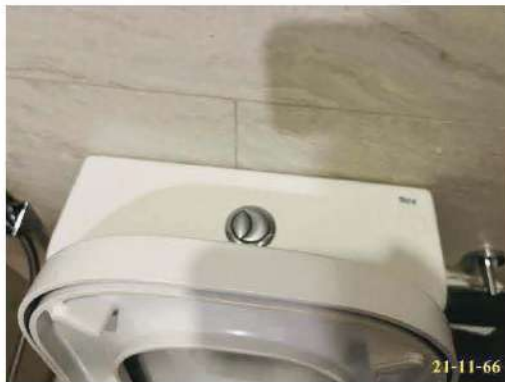
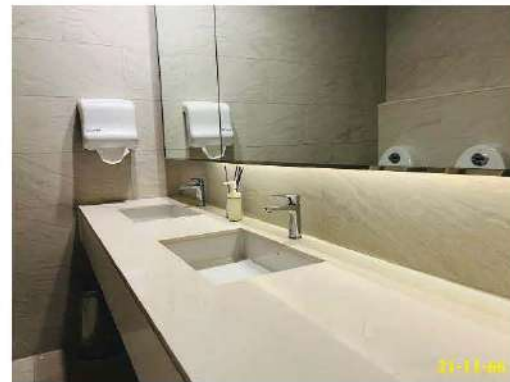
สุขภัณฑ์ประหยัดน้ำ

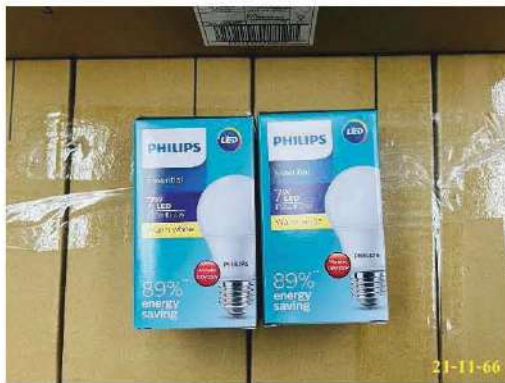
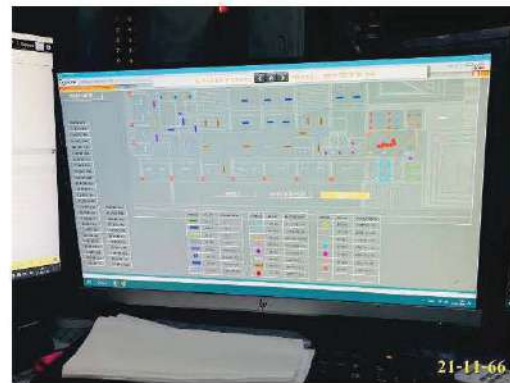
หลอดไฟฟ้าประหยัดพลังงาน

Timmer ควบคุมระบบไฟฟ้าส่องสว่างพื้นที่ส่วนกลาง

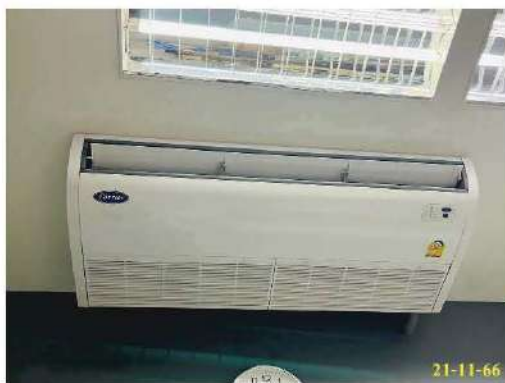
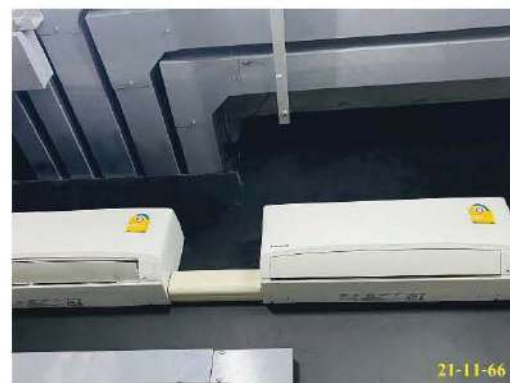
เครื่องปรับอากาศประหยัดพลังงาน

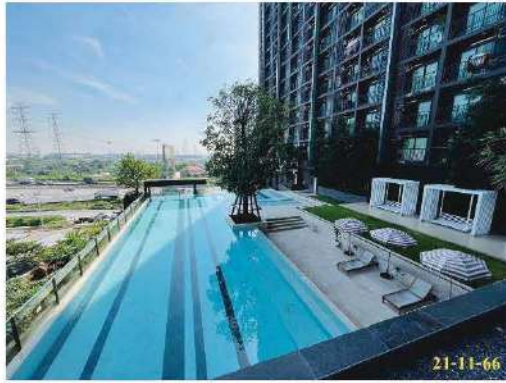
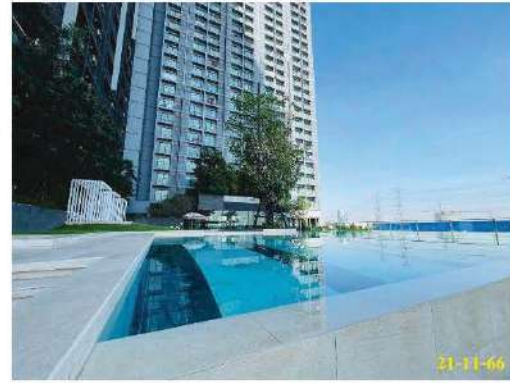
โครงสร้างสระว่ายน้ำ

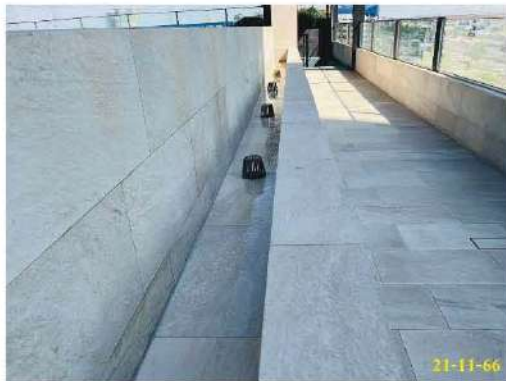
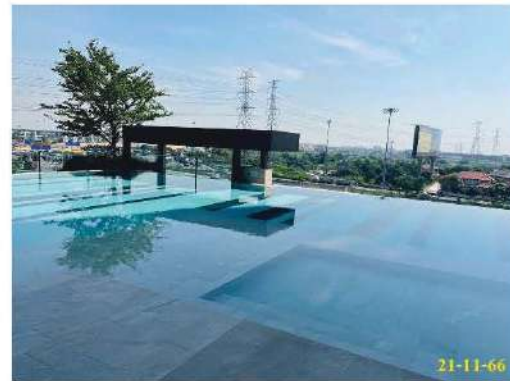
รางระบายน้ำล้น

พื้นสระว่ายน้ำ

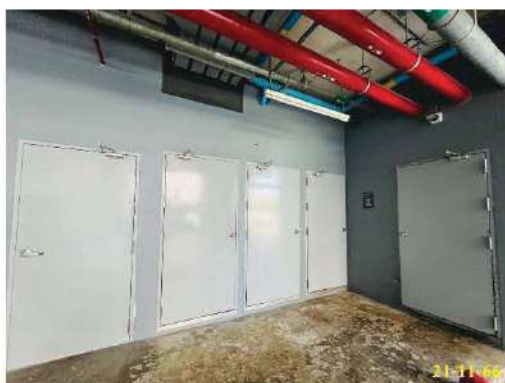
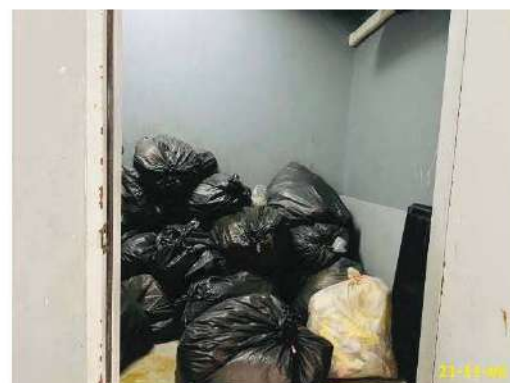
ภาพที่ 2.2-11 ระบบการบริหารจัดการขยะมูลฝอย

ห้องพักมูลฝอยรวม

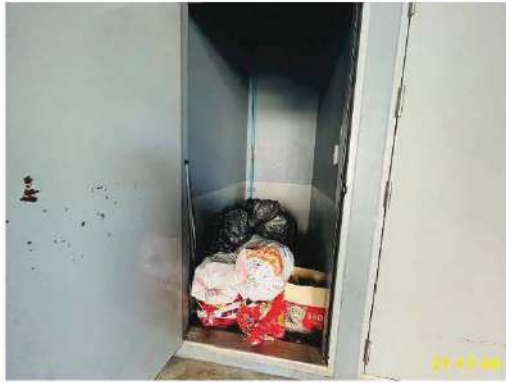
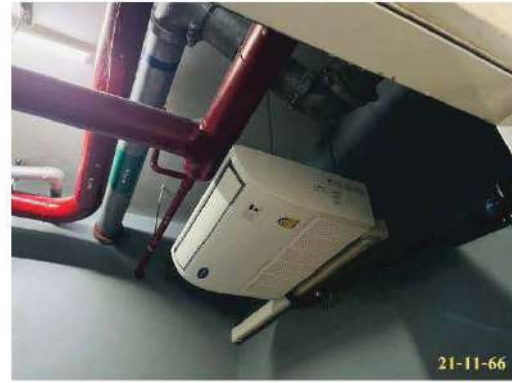
ห้องพักมูลฝอยรวม

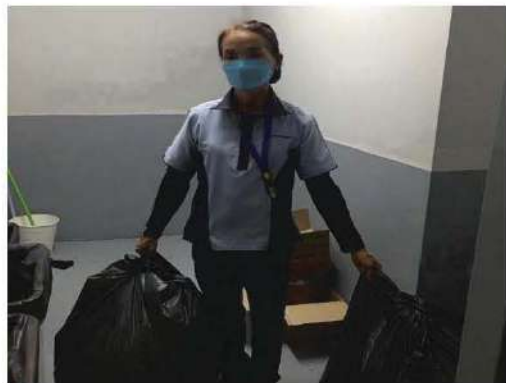
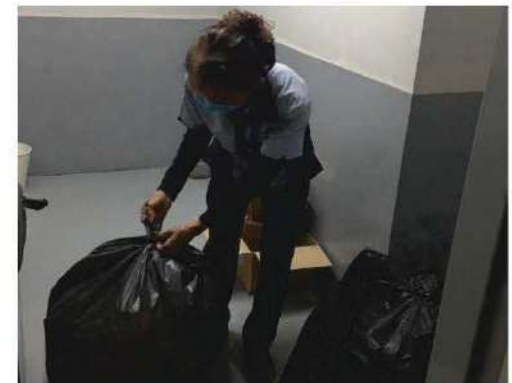
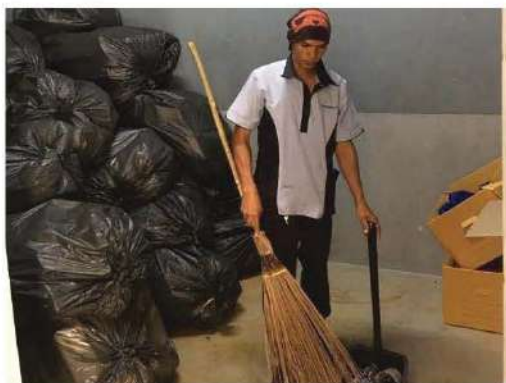
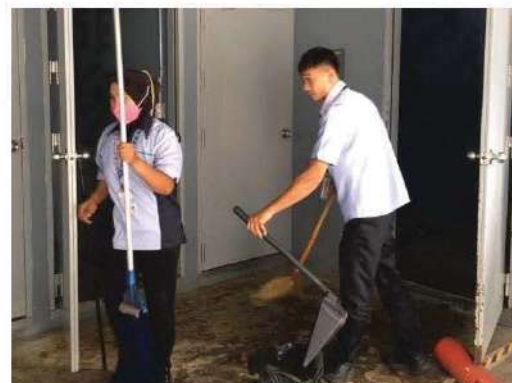
แม่บ้านเก็บรวบรวมมูลฝอย และทำความสะอาดห้องพักขยะ

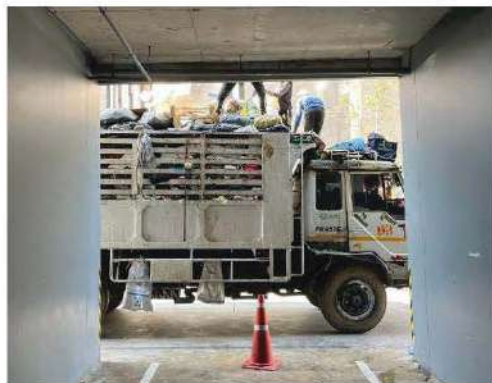
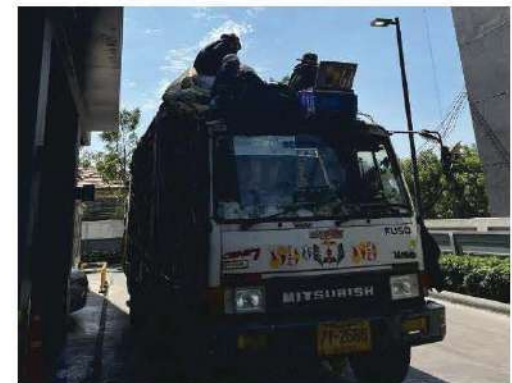
ภาพที่ 2.2-11 (ต่อ) ระบบการบริหารจัดการขยะมูลฝอย

บริษัทเอกชนเข้ามาเก็บขนมูลฝอยภายในโครงการ

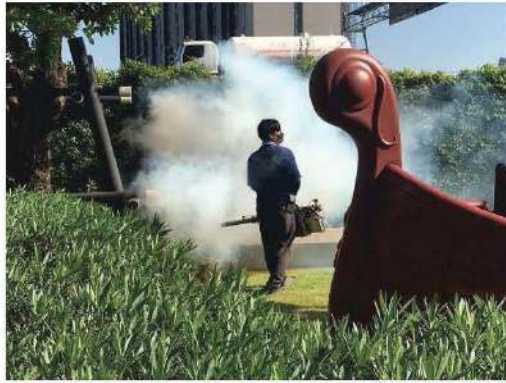
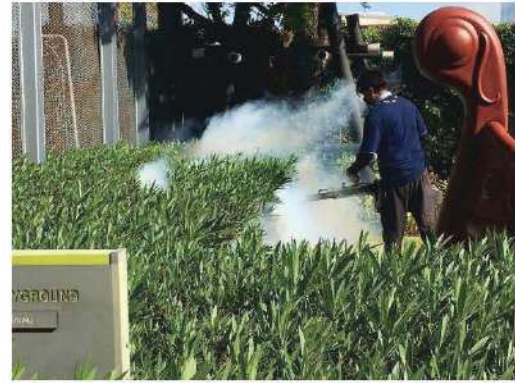
ภาพที่ 2.2-12 กำจัดสัตว์ที่เป็นพาหะนำโรค

กำจัดสัตว์ที่เป็นพาหะนำโรคพื้นที่ส่วนกลาง

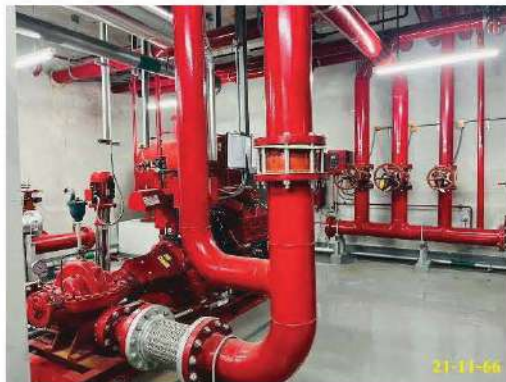
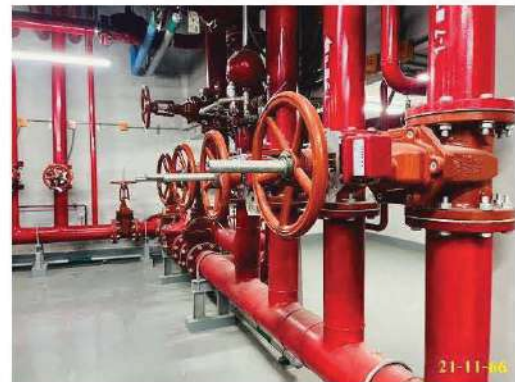
เครื่องสูบน้ำดับเพลิง (Pire Pump)

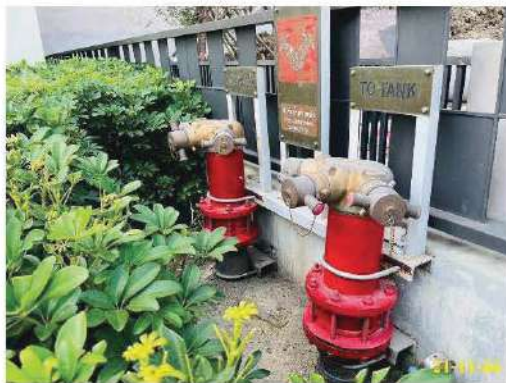
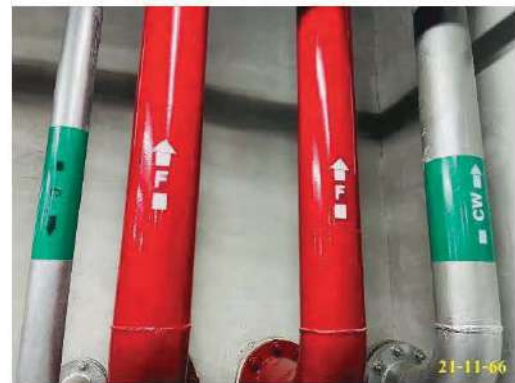
หัวรับน้ำดับเพลิงภายนอกอาคาร (FDC)

ระบบท่อเย็น (Stand Pipe)

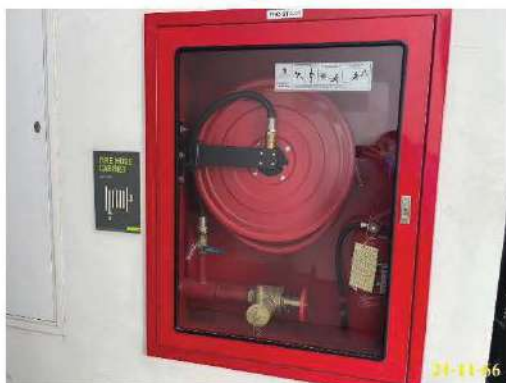
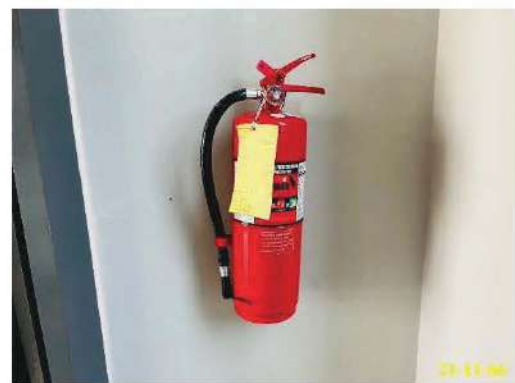
ภาพที่ 2.2-13 ระบบป้องกัน และแจ้งเหตุเพลิงไหม้

ตู้เก็บสายฉีดน้ำดับเพลิงพร้อมอุปกรณ์ (FHC)

ถังดับเพลิงแบบมือถือ

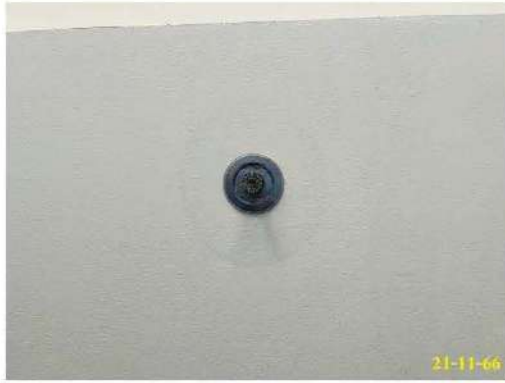
ระบบหัวกระจายน้ำดับเพลิงอัตโนมัติ

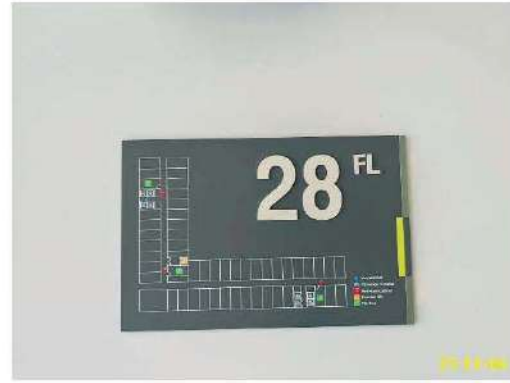
แผนผังเส้นทางหนีไฟ

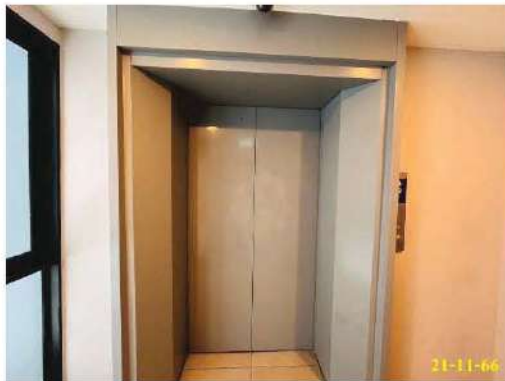
ลิฟต์ดับเพลิง

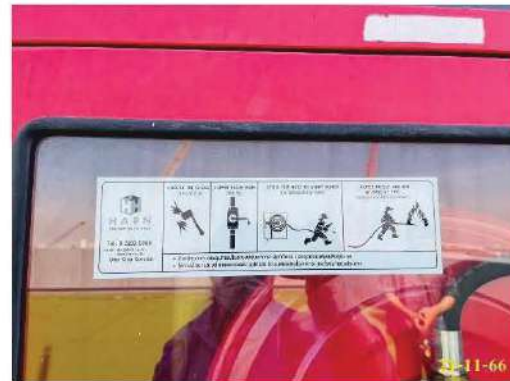
ป้ายแนะนำการใช้อุปกรณ์

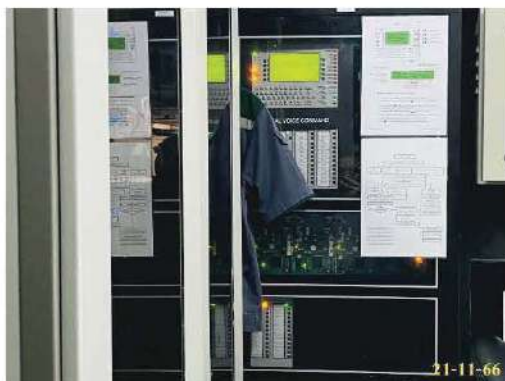
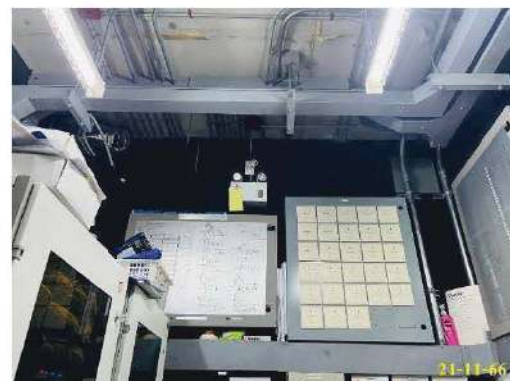
แผงควบคุม (Fire Alarm Control Panel)

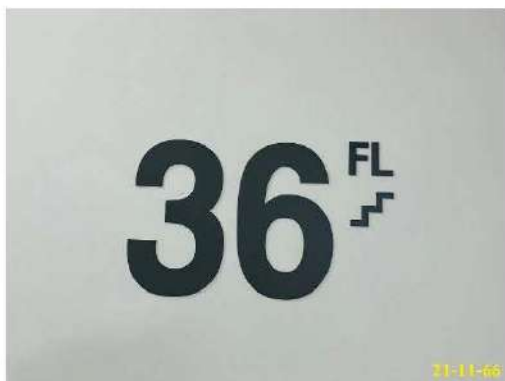
ป้ายบอกชั้น

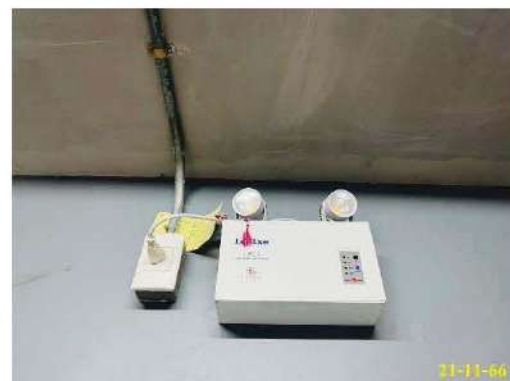
ภาพที่ 2.2-13 (ต่อ) ระบบป้องกัน และแจ้งเหตุเพลิงไหม้

ไฟฉุกเฉิน

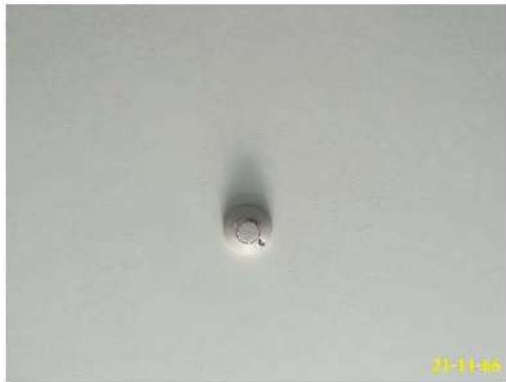
เครื่องตรวจจับควัน (Smoke Detector)

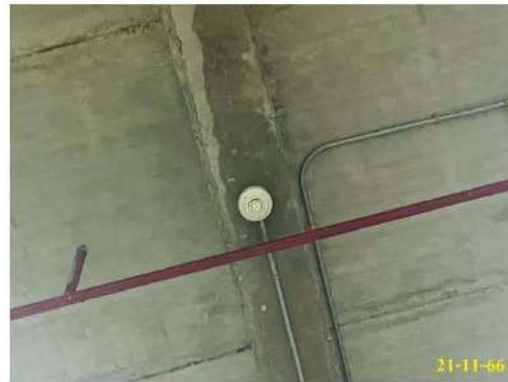
เครื่องตรวจจับความร้อน (Heat Detector)

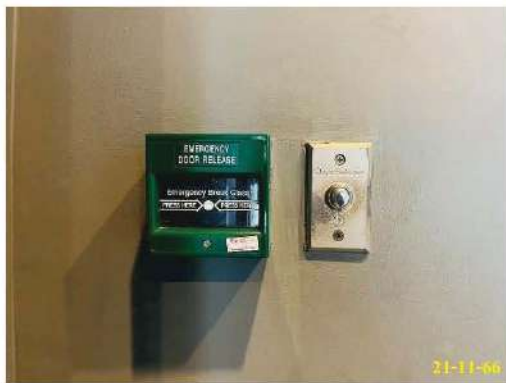
เครื่องแจ้งเหตุโดยใช่มือตึง

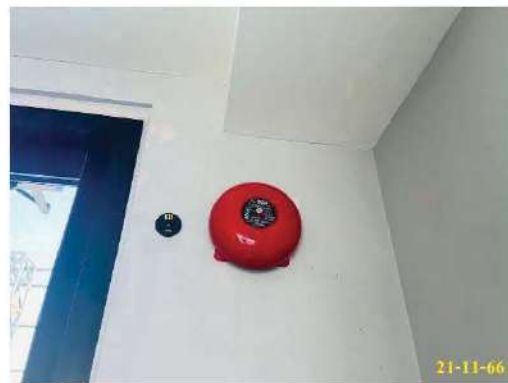
กริ่งสัญญาณเตือนอัคคีภัย (Fire Alarm Bell)

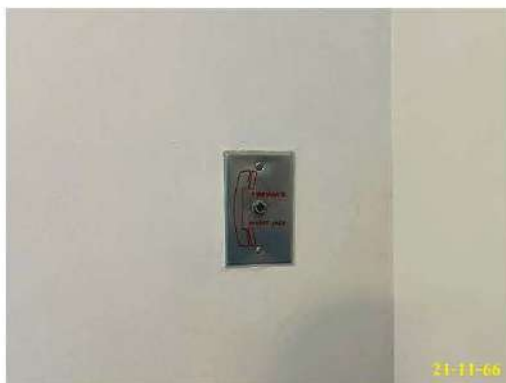
โทรศัพท์ฉุกเฉิน (Telephone Jack)

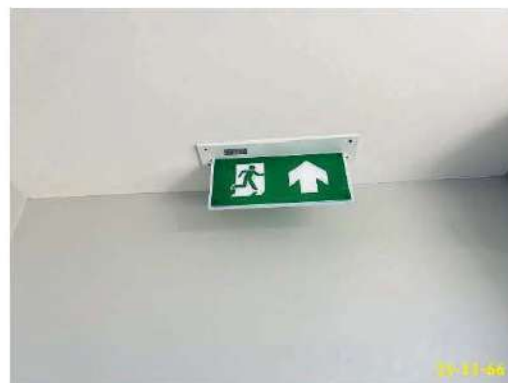
ป้ายบอกทางหนีไฟ

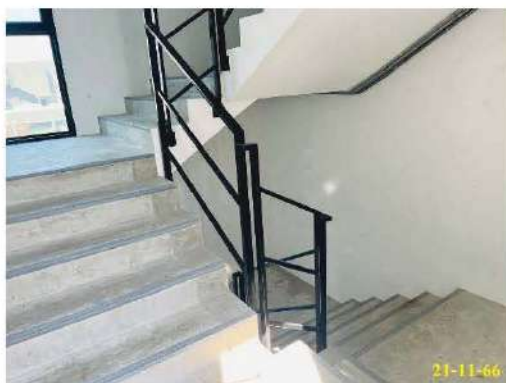
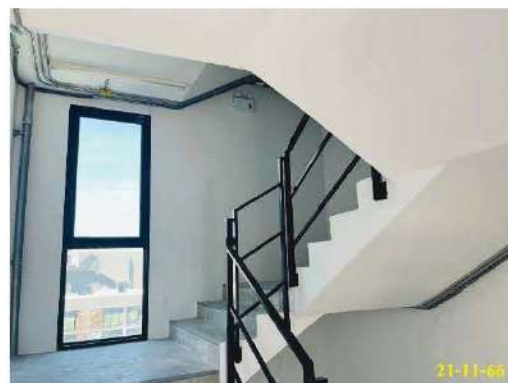
ภาพที่ 2.2-13 (ต่อ) ระบบป้องกัน และแจ้งเหตุเพลิงไหม้

บันไดหนีไฟ ST-1

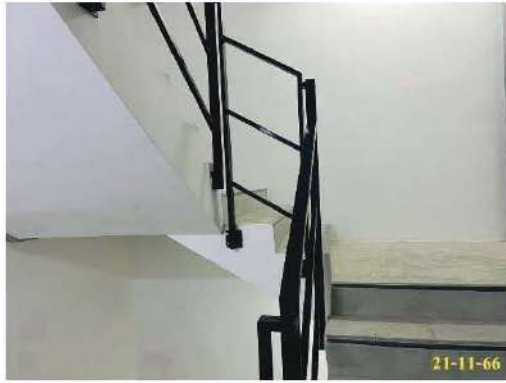
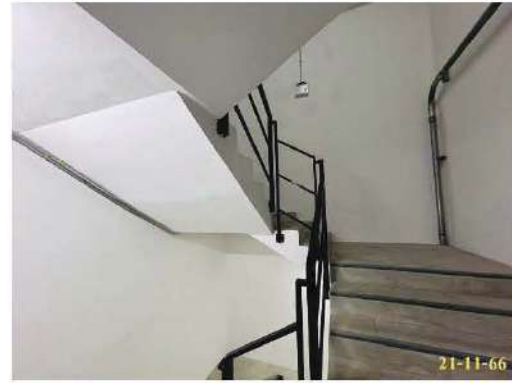
บันไดหนีไฟ ST-2
