ผลการปฏิบัติตามมาตรการป้องกัน และแก้ไขผลกระทบสิ่งแวดล้อม

## บทที่ 2

โครงการ โรงแรมนิโก้ อมตะซิตี ชลบุรี (Hotel Nikko Amata City Chonburi) ได้ทำการสรุปผลการปฏิบัติตามมาตรการป้องกัน และแก้ไขผลกระทบสิ่งแวดล้อม ที่เสนอไว้ในรายงานการประเมินผลกระทบสิ่งแวดล้อม และมาตรการเพิ่มเติมที่คณะกรรมการผู้ชำนาญการพิจารณารายงานการประเมินผลกระทบสิ่งแวดล้อมเป็นผู้พิจารณาให้ความเห็นชอบตลอดจนมาตรการที่ได้มีการเปลี่ยนแปลงในปัจจุบันของโครงการโรงแรมนิโก้ อมตะซิตี ชลบุรี (Hotel Nikko Amata City Chonburi) ของบริษัท ไทย-เจแปนนิส อมตะ จำกัด ประจำเดือนกรกฎาคม-ธันวาคม 2566 ซึ่งครอบคลุมปัจจัยทางสิ่งแวดล้อมที่สำคัญคือ

ภาพถ่ายประกอบการปฏิบัติตามมาตรการป้องกันและแก้ไขผลกระทบสิ่งแวดล้อม  
โครงการ โรงแรมนิโก้ อมตะซิตี้ ชลบุรี (Hotel Nikko Amata City Chonburi)  
บริษัท ไทย-เจแปนนิส อมตะ จำกัด

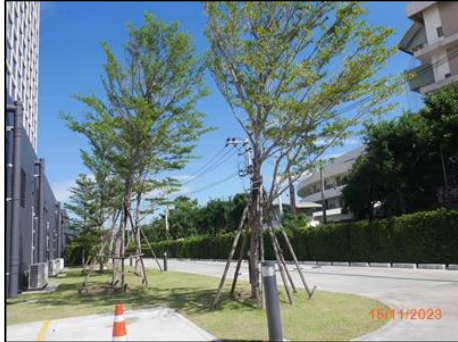
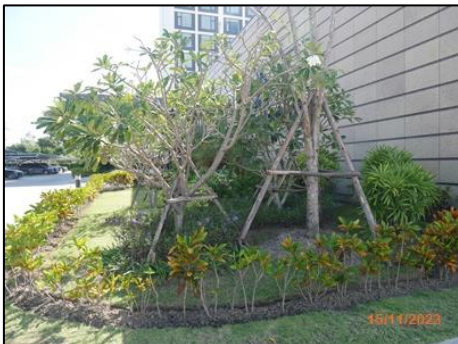
รูปที่ 2.1 พื้นที่สีเขียวของโครงการ

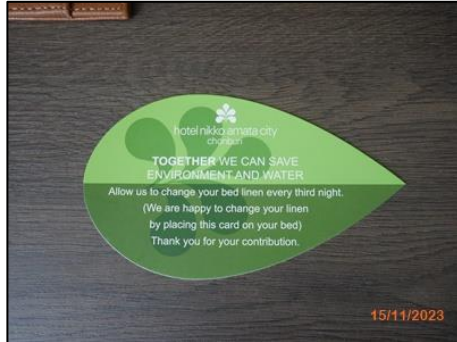
รูปที่ 2.9 ป้ายรณรงค์ประหยัดน้ำ

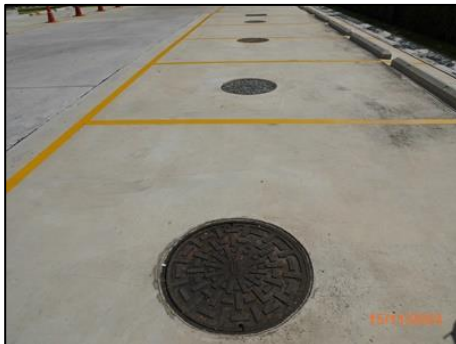
รูปที่ 2.10 ระบบบำบัดน้ำเสีย

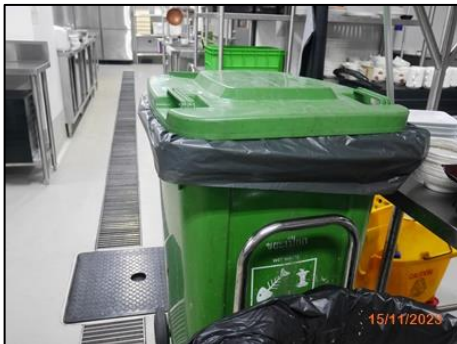
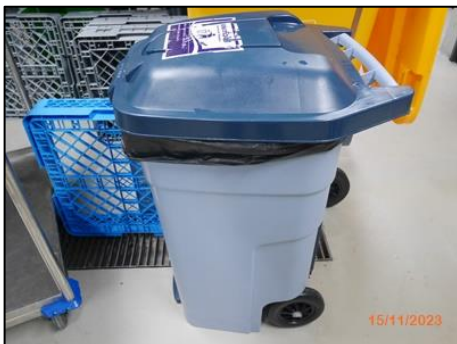
รูปที่ 2.18 ถังขยะแยกประเภท

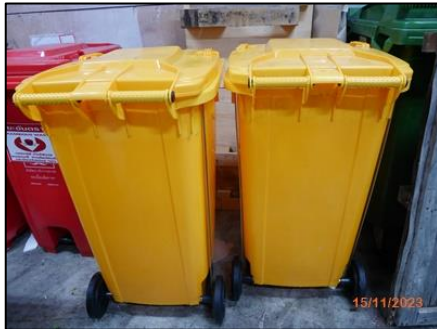
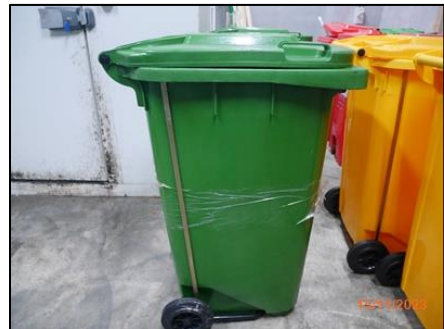
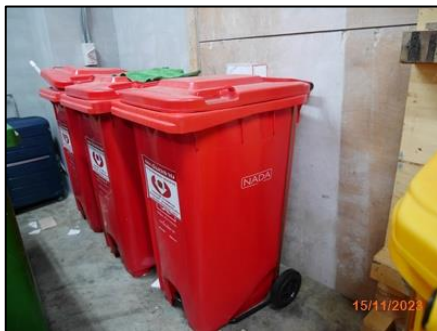
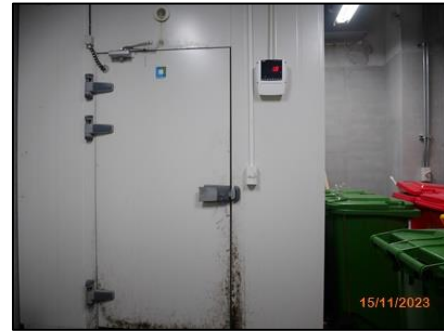
รูปที่ 2.20 ห้องพักขยะรวม

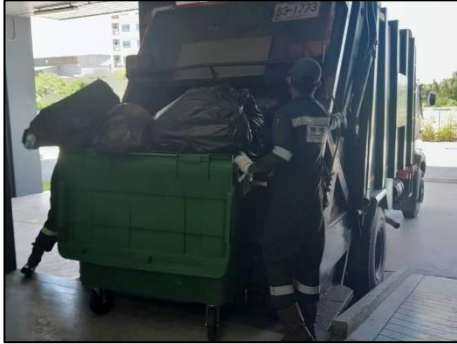
รูปที่ 2.23 รถเก็บขยะ  
นิคมอุตสาหกรรมอมตะซิตี ชลบุรี

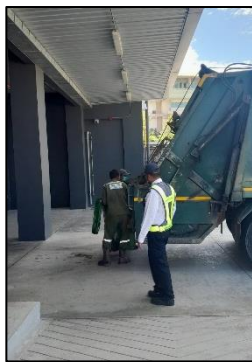
รูปที่ 2.25 เจ้าหน้าที่อำนวยความสะดวก  
ให้แก่รถเก็บขยะ

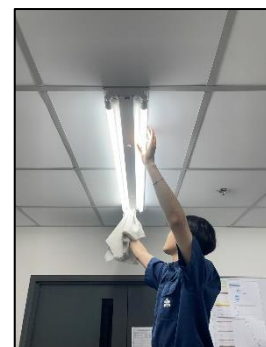
รูปที่ 2.28 พนักงานทำความสะอาดหลอดไฟ และโคมไฟ

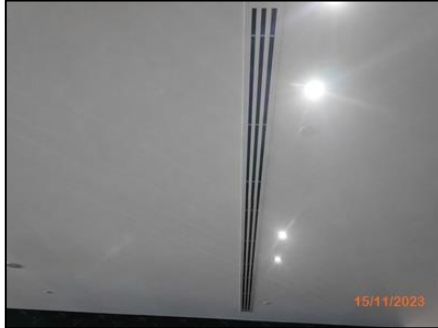
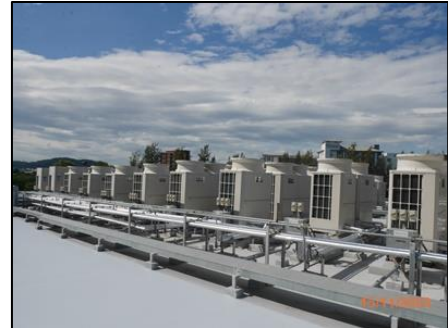
รูปที่ 2.29 เลือกใช้ระบบปรับอากาศที่มีประสิทธิภาพสูง

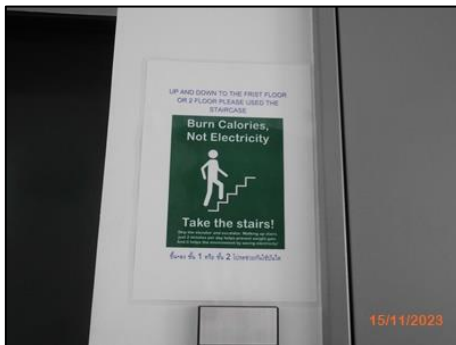
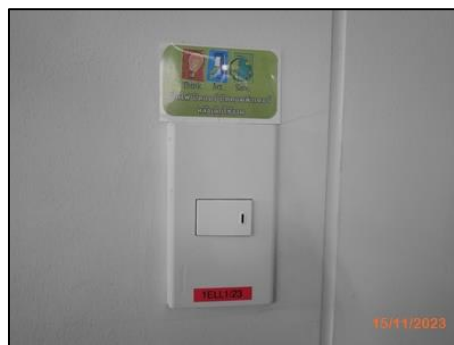
รูปที่ 2.31 ป้ายรณรงค์และประชาสัมพันธ์อนุรักษ์พลังงาน

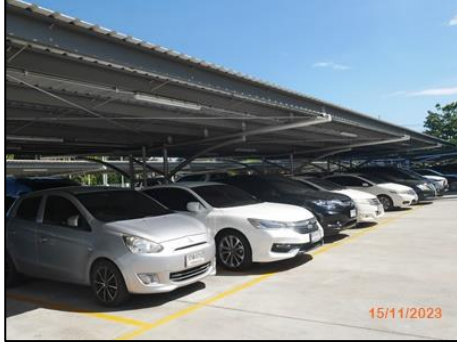
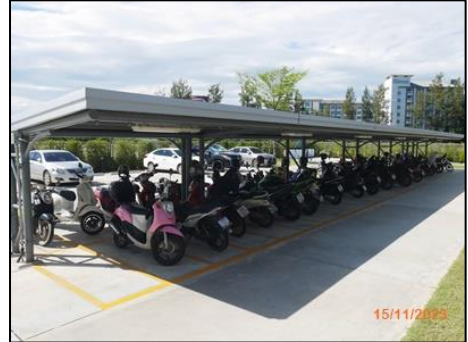
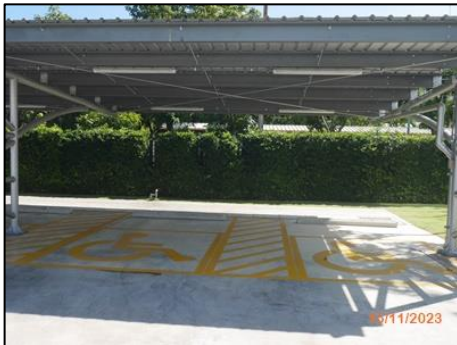
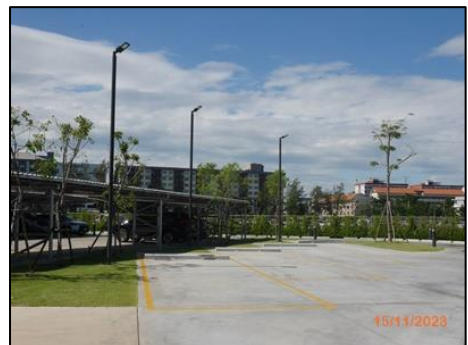
รูปที่ 2.32 พื้นที่ลานจอดรถ

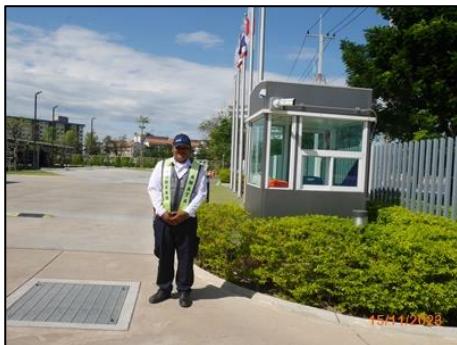
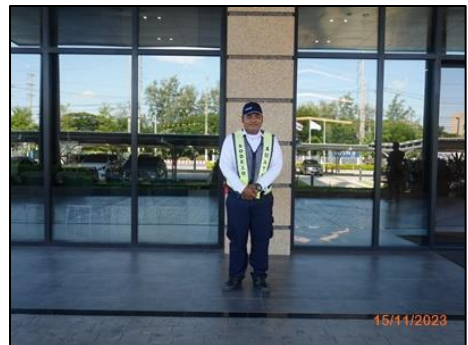
รูปที่ 2.33 เจ้าหน้าที่คอยอำนวยความสะดวกบริเวณทางเข้า-ออก

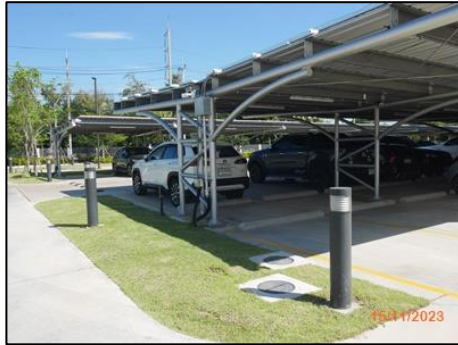
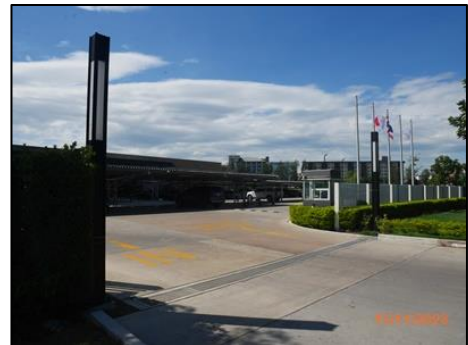
รูปที่ 2.34 ไฟส่องสว่างบริเวณพื้นที่จอดรถ และทางเข้าออก

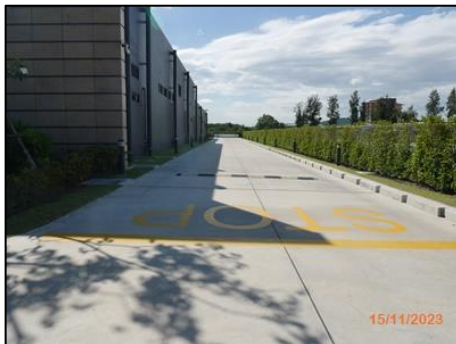
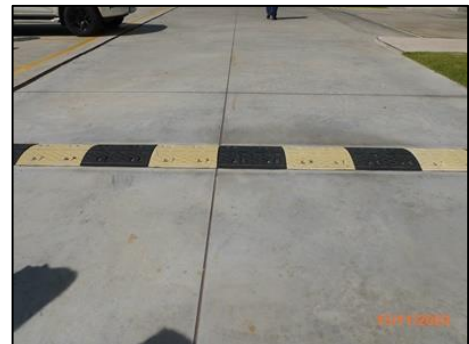
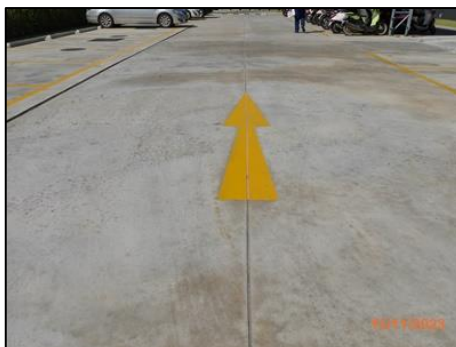
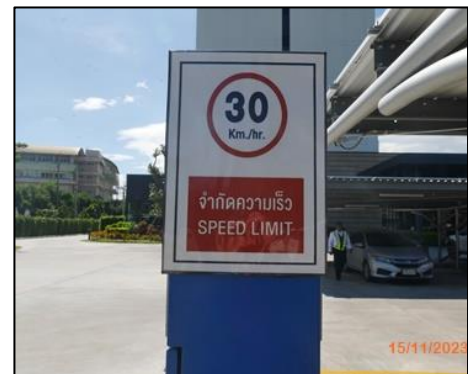
รูปที่ 2.35 สัญลักษณ์จราจรภายในโครงการ

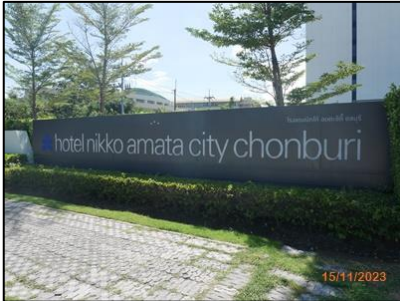
รูปที่ 2.36 ป้ายชื่อด้านหน้าโครงการ

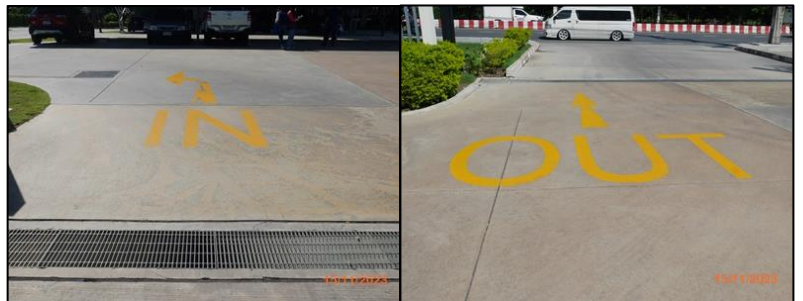
รูปที่ 2.37 ลูกศรแสดงทางเข้า-ออก

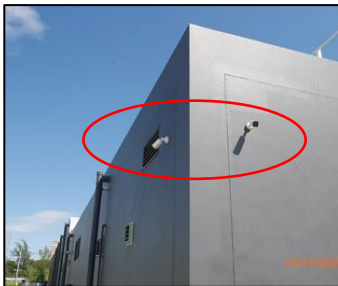
รูปที่ 3.38 ระบบ CCTV

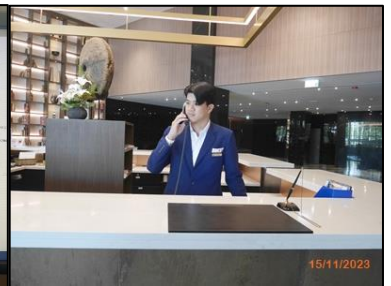
รูปที่ 2.39 ช่องทางรับเรื่องร้องเรียน

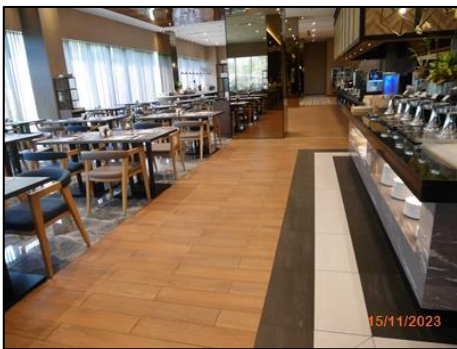
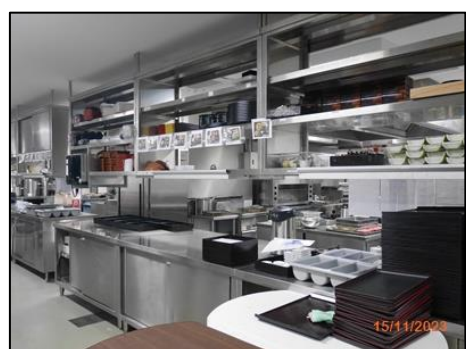
รูปที่ 2.40 ห้องครัว ห้องอาหาร และห้องจัดเลี้ยง เป็นระเบียบและจัดเป็นสัดส่วน

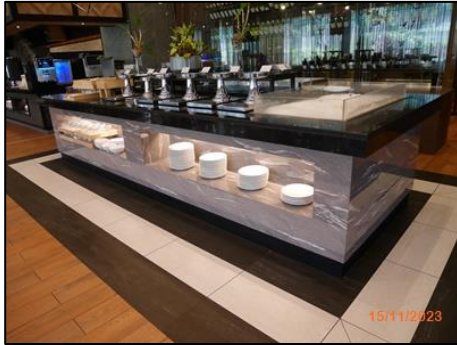
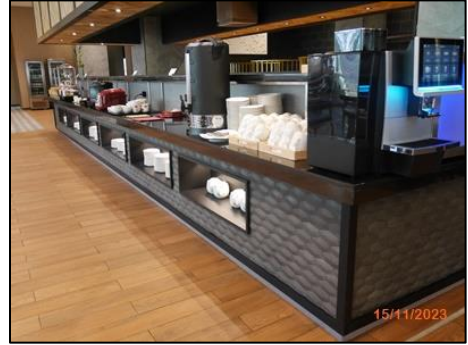
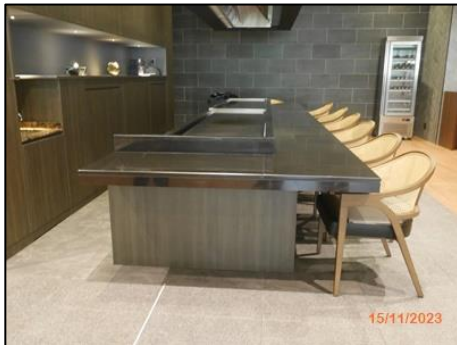
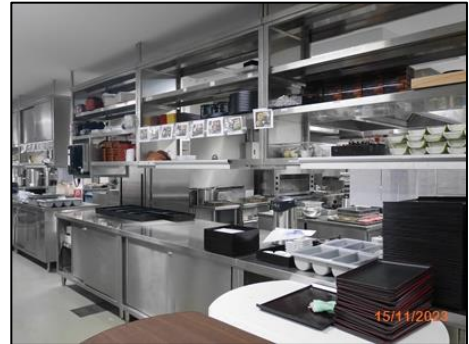
รูปที่ 2.41 โต๊ะเตรียม/ปรุงอาหาร สูงอย่างน้อย 60 ซม.

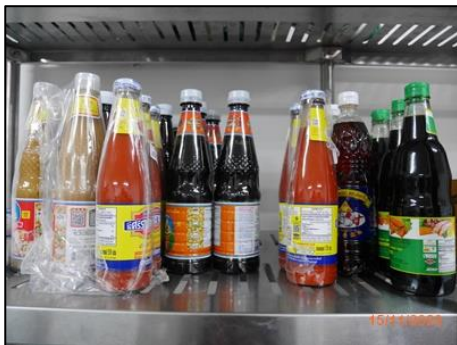
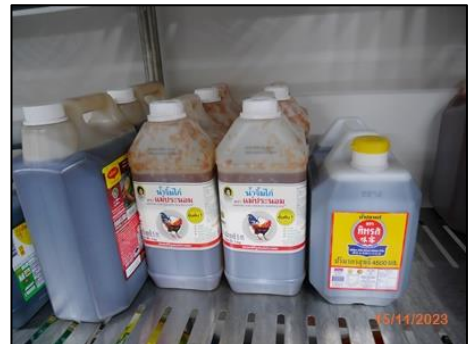
รูปที่ 2.42 สารปรุงแต่งอาหารมีเครื่องหมายรับรองมาตรฐาน

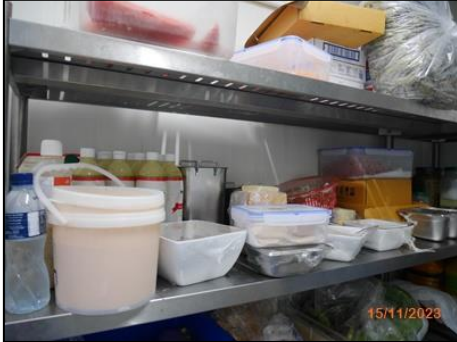
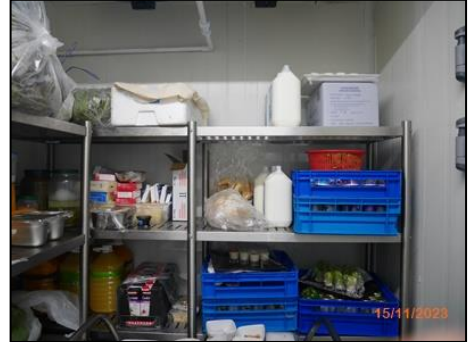
รูปที่ 2.43 เก็บอาหารประเภทต่างๆ แยกเป็นสัดส่วน

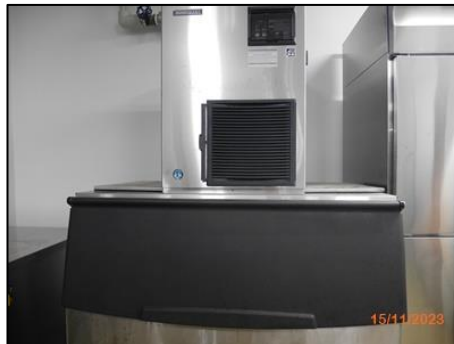
รูปที่ 2.44 น้ำแข็งที่ใช้บริโภคเก็บในภาชนะที่สะอาดมีฝาปิด

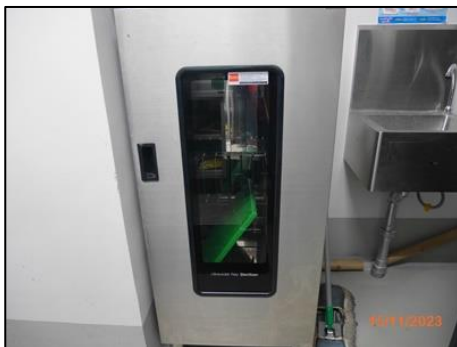
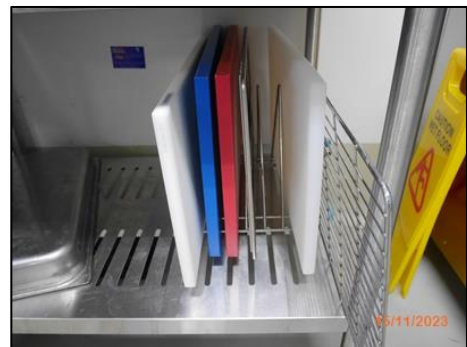
รูปที่ 2.45 เชียงและมีด มีสภาพดีและแยกใช้งาน

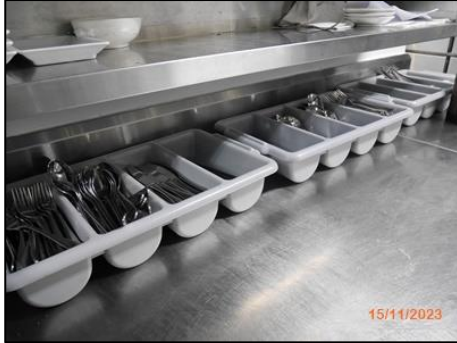
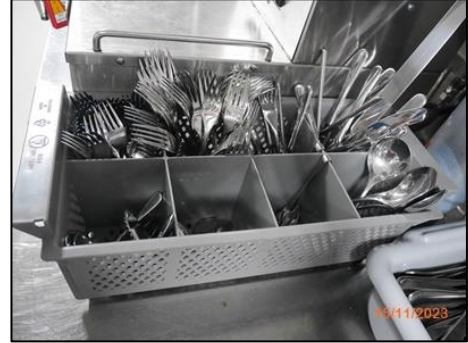
รูปที่ 2.46 ช้อน ส้อม และตะเกียบวางเป็นระเบียบ สูงอย่างน้อย 60 ซม.

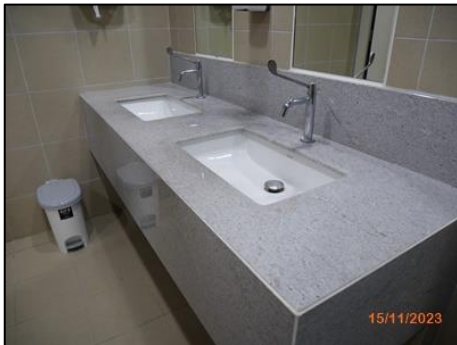
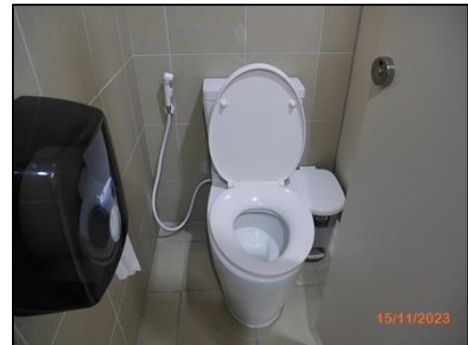
รูปที่ 2.47 ห้องส้วมสำหรับผู้ใช้บริการและผู้สัมผัสอาหาร

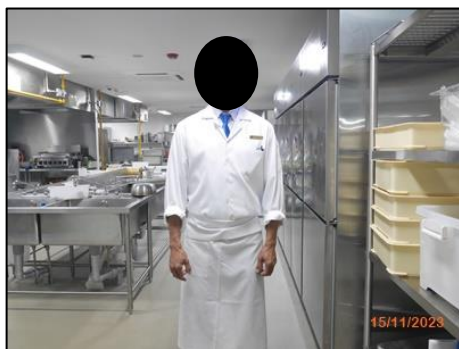
รูปที่ 2.48 ผู้สัมผัสอาหารแต่งกายสะอาด

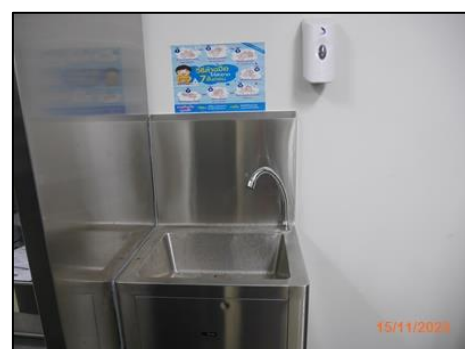
รูปที่ 2.49 จุดล้างมือ ก่อนเตรียมปรุง/ประกอบอาหาร

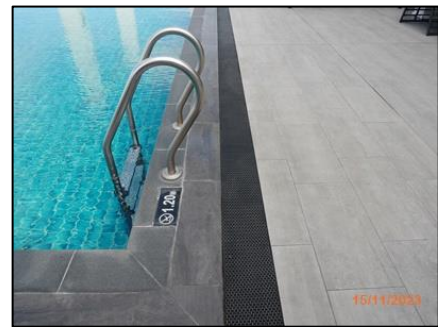
รูปที่ 2.52 รางระบายน้ำล้นมีฝาปิด

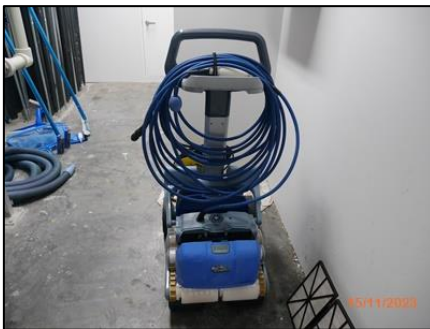
รูปที่ 2.53 อุปกรณ์ เครื่องมือสำหรับใช้ทำความสะอาดสระว่ายน้ำ

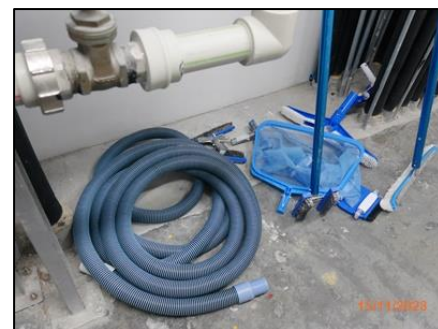
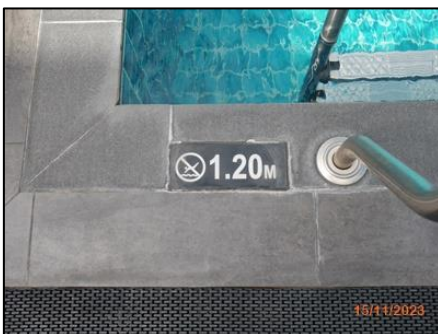
รูปที่ 2.54 ป้ายแสดงความลึกของสระว่ายน้ำ

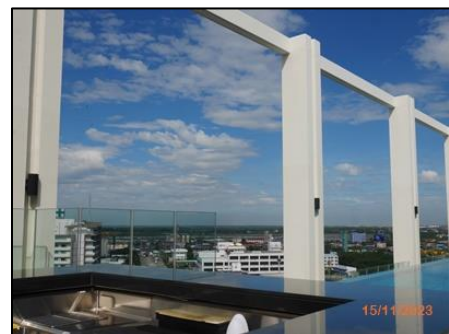
รูปที่ 2.55 แสงสว่าง บริเวณสระว่ายน้ำ

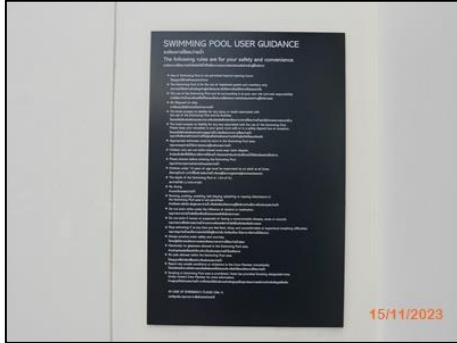
รูปที่ 2.56 ป้ายแสดงข้อปฏิบัติสำหรับผู้ใช้บริการ

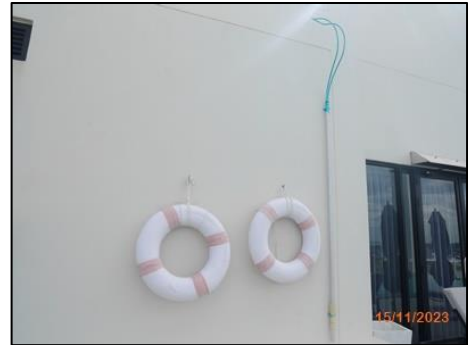
รูปที่ 2.57 อุปกรณ์ช่วยชีวิต

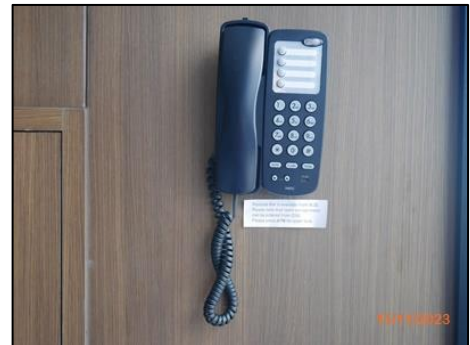
รูปที่ 2.59 เครื่องมือสื่อสาร บริเวณสระว่ายน้ำ

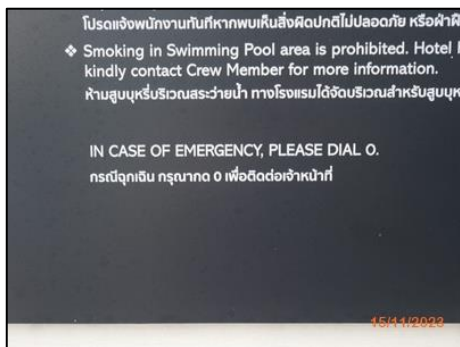
รูปที่ 2.60 เบอร์โทรศัพท์ฉุกเฉิน

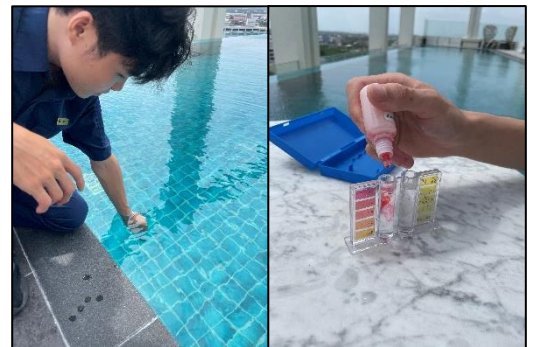
รูปที่ 2.61 พนักงานตรวจวัดคุณภาพน้ำสระว่ายน้ำ

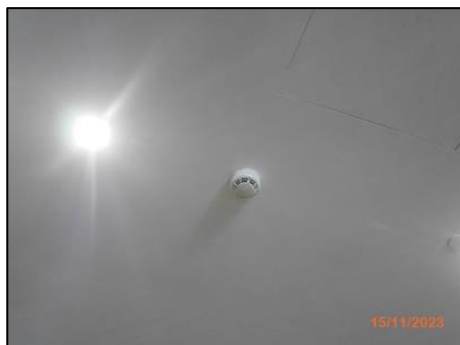
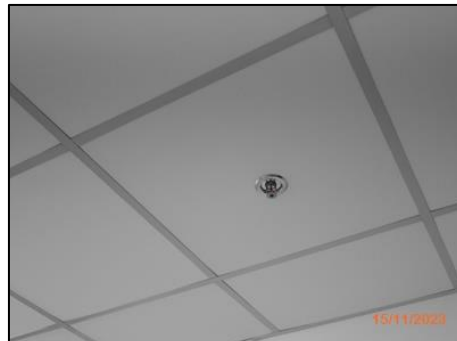
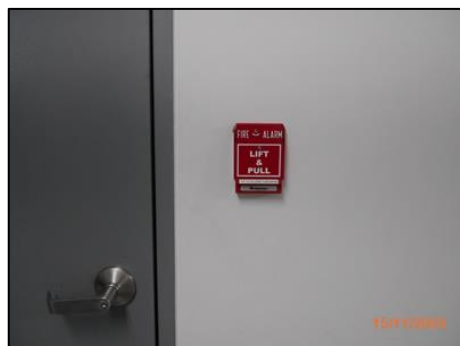
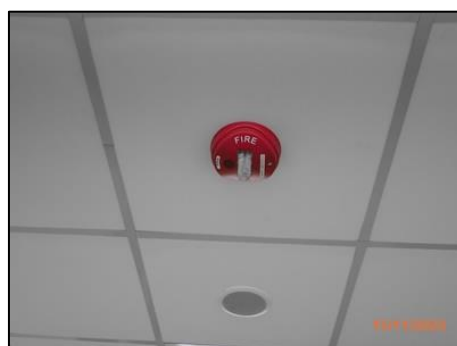
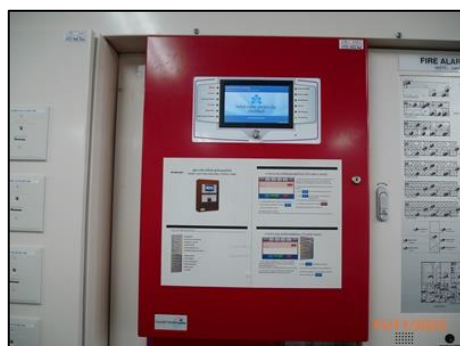
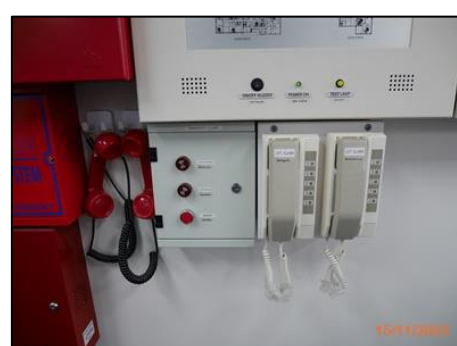
รูปที่ 2.62 ระบบป้องกันและระงับอัคคีภัย

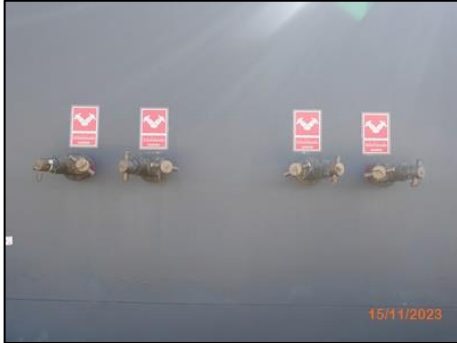
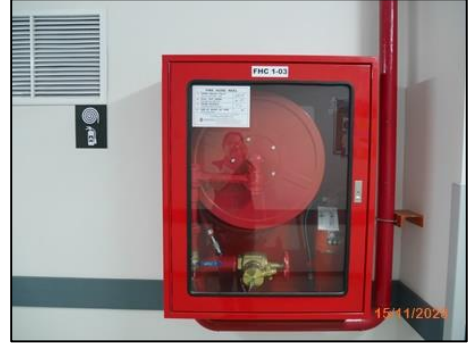
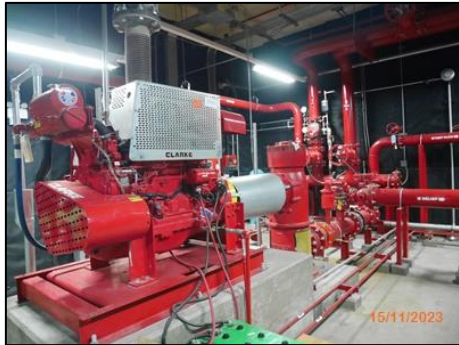
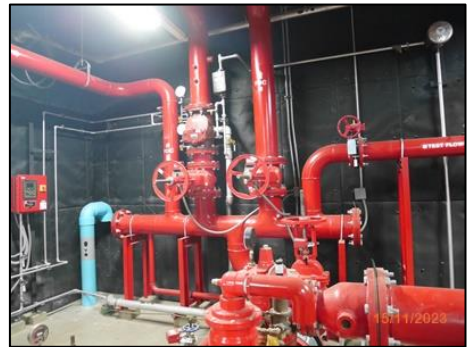
รูปที่ 2.63 ระดับน้ำดับเพลิง
