รายงานผลการปฏิบัติตามมาตรการป้องกันและแก้ไขผลกระทบสิ่งแวดล้อม
และมาตรการติดตามตรวจสอบผลกระทบสิ่งแวดล้อม
(ระยะดำเนินการ)
ระหว่างเดือน กรกฎาคม ถึง ธันวาคม พ.ศ. 2566

โครงการ ดี คอนโด ฮาย

มกราคม 2567

จัดทำโดย บริษัท ศูนย์วิเคราะห์น้ำ จำกัด

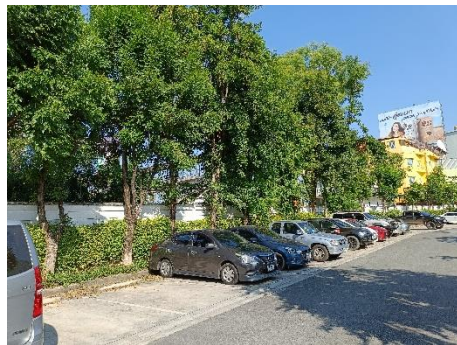
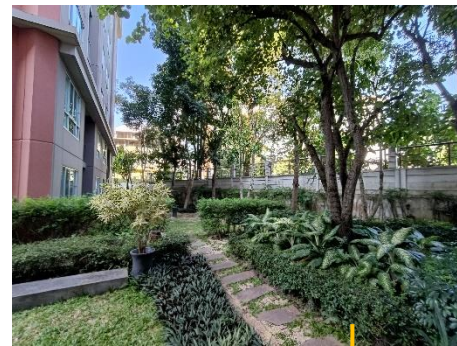
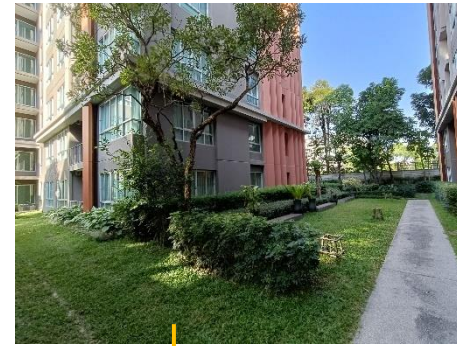
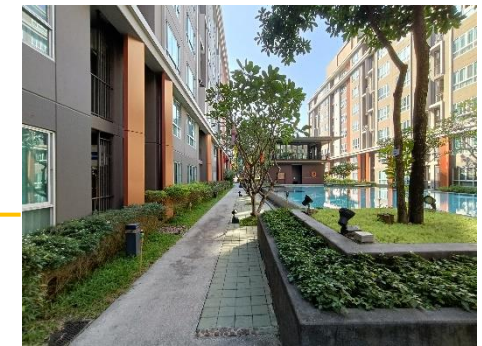
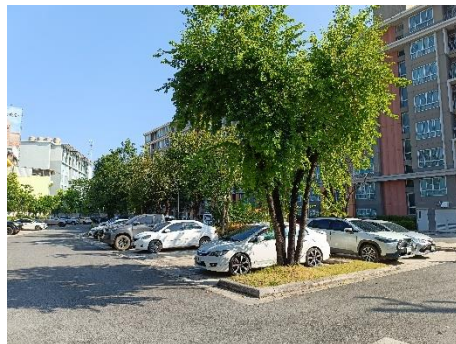
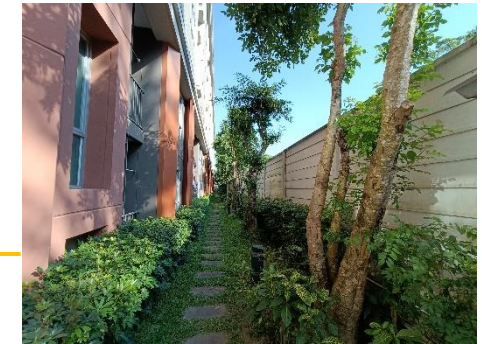
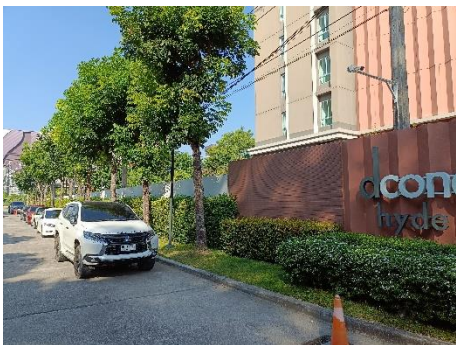
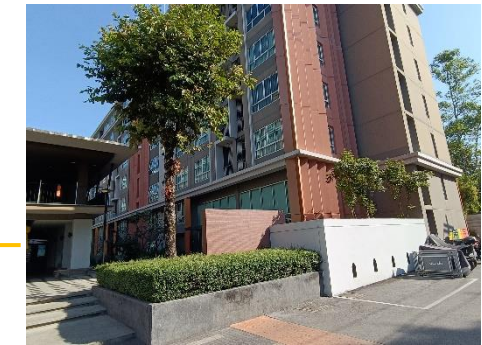
ภาพที่ 2.2-1 พื้นที่สีเขียวและการบำรุงรักษา

4.8 เตาเผาศพ	- จัดให้มีพื้นที่สีเขียวและปลูกไม้ยืนต้นรอบ ๆ พื้นที่โครงการเพื่อ ป้องกันฝุ่นละออง ซึ่งอาจก่อให้เกิดความเดือดร้อนรำคาญและมี ผลกระทบต่อสุขภาพจิตของผู้พักอาศัยในโครงการ	✓ - โครงการจัดให้มีพื้นที่สีเขียวตามภูมิสถาปัตย์ที่ได้ออกแบบไว้ โดย จัดให้มีพื้นที่สีเขียวทั้งที่เป็นไม้ยืนต้น ไม้พุ่มและหญ้าบริเวณชั้นที่ 1 เพื่อป้องกันฝุ่นละออง ซึ่งอาจก่อให้เกิดความเดือดร้อนรำคาญและ มีผลกระทบต่อสุขภาพจิตของผู้พักอาศัยในโครงการ	-	ภาพที่ 2.2-1 พื้นที่สีเขียว และการบำรุงรักษา

พื้นที่สีเขียว

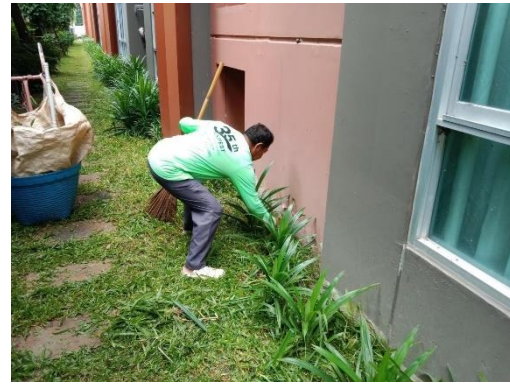
ภาพที่ 2.2-1 (ต่อ) พื้นที่สีเขียวและการบำรุงรักษา

คนสวนดูแลความสมบูรณ์ของพื้นที่สีเขียว

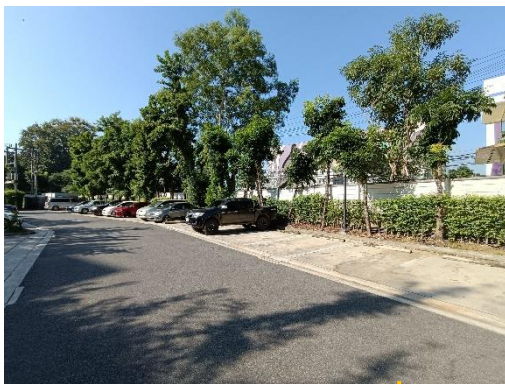
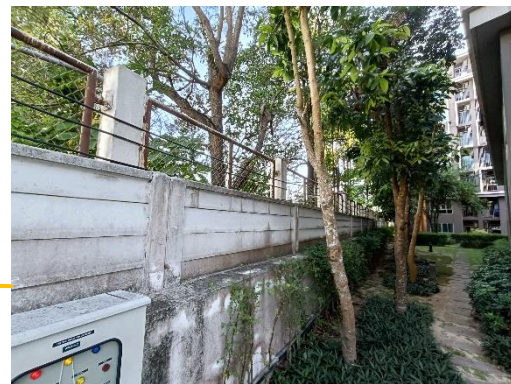
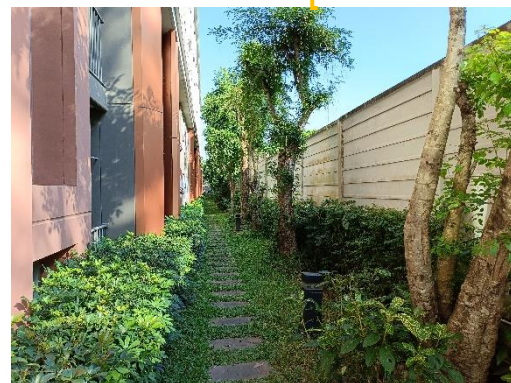
ภาพที่ 2.2-2 รั้วรอบพื้นที่โครงการ

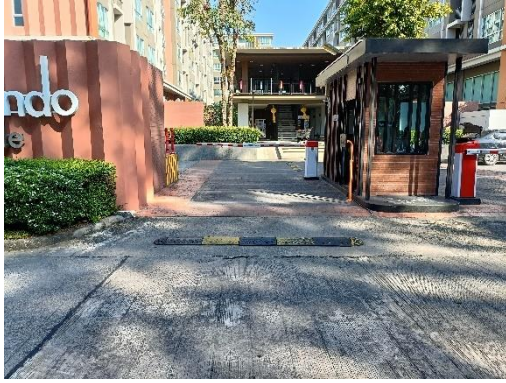
สันนูนชะลอความเร็ว

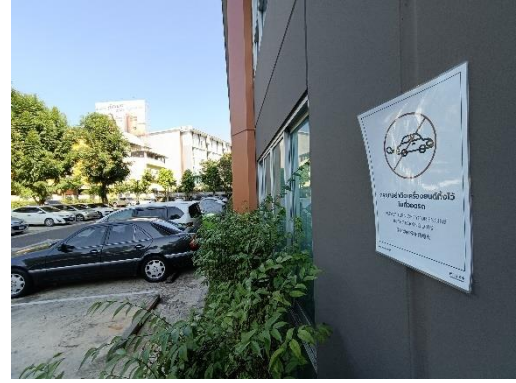
ป้ายห้ามติดเครื่องยนต์ทิ้งไว้

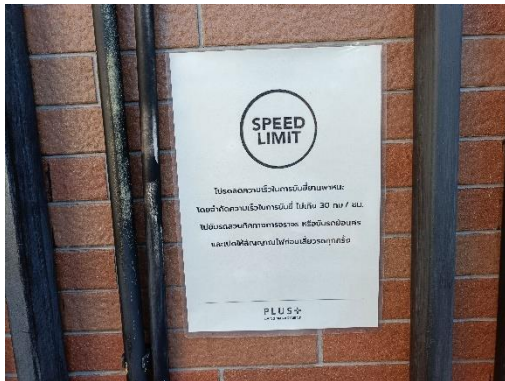
ป้ายจำกัดความเร็ว 30 กม./ชั่วโมง

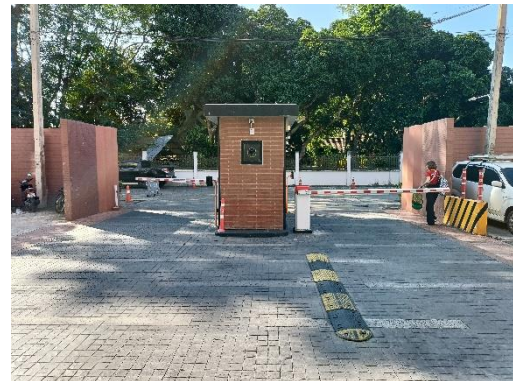
ไม้กระดกทางเข้า-ออก ด้านหน้าโครงการ

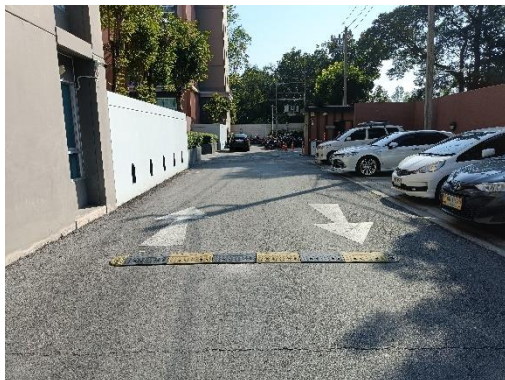
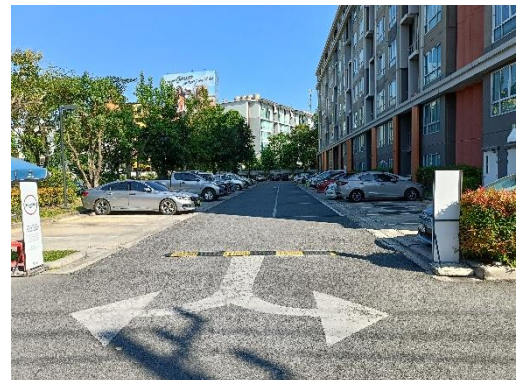
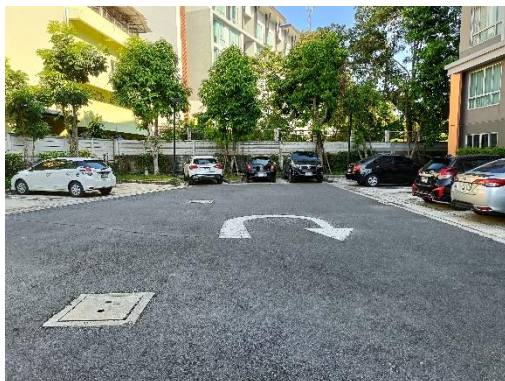
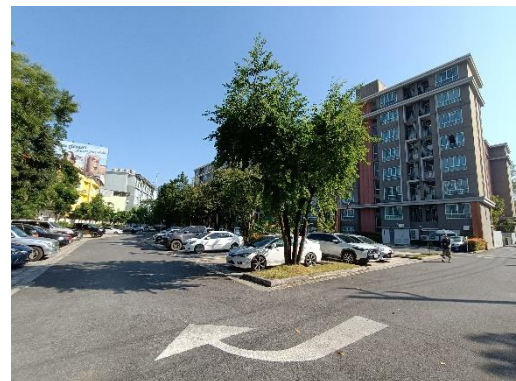
ภาพที่ 2.2-3 การจัดการด้านระบบจราจร

ป้ายสัญลักษณ์และทิศทางการจราจร

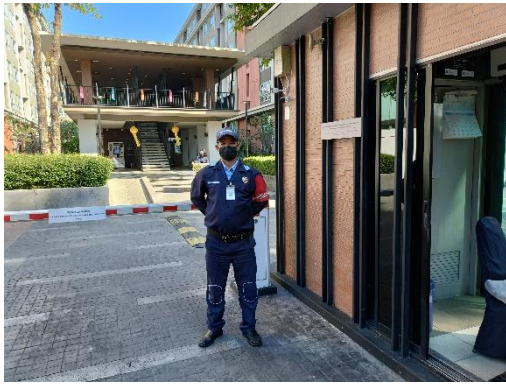
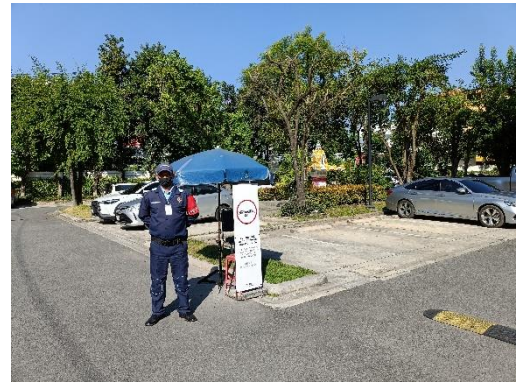
เจ้าหน้าที่อำนวยความสะดวกด้านการจราจร

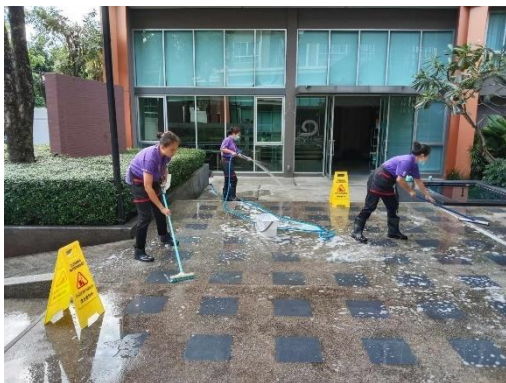
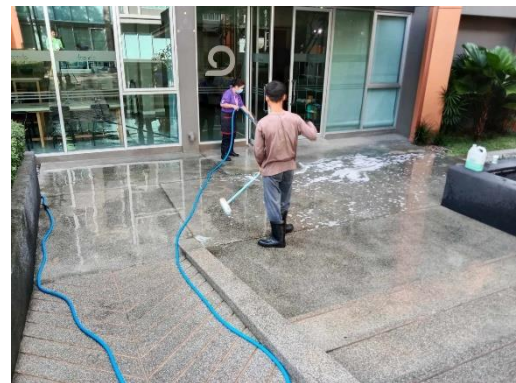
ล้างทำความสะอาดถนน

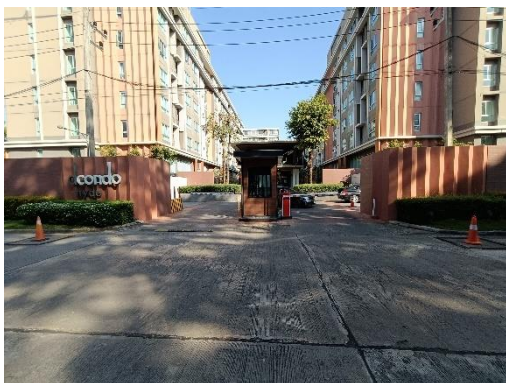
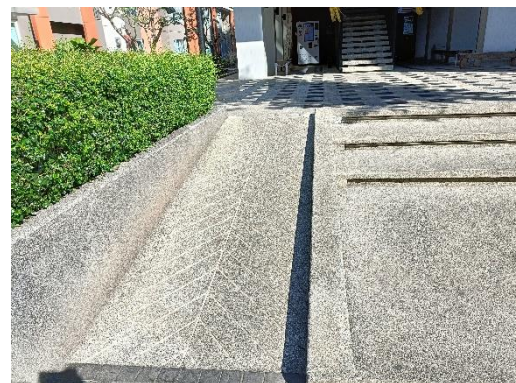
ทางลาดเชื่อมต่อถนนด้านหน้าโครงการ

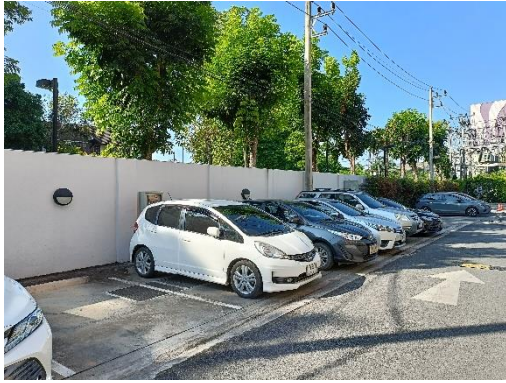
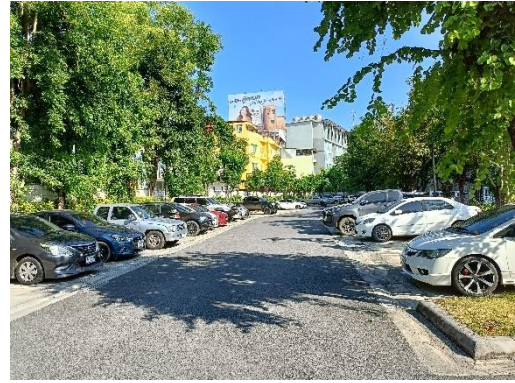
พื้นที่จอดรถยนต์

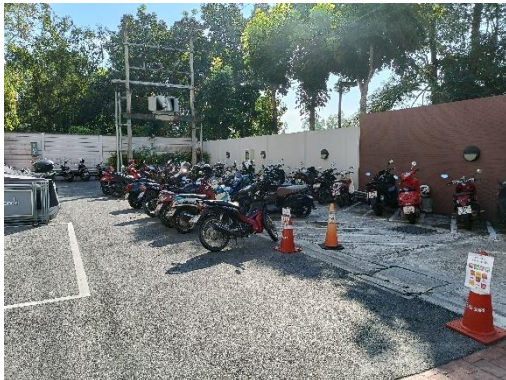
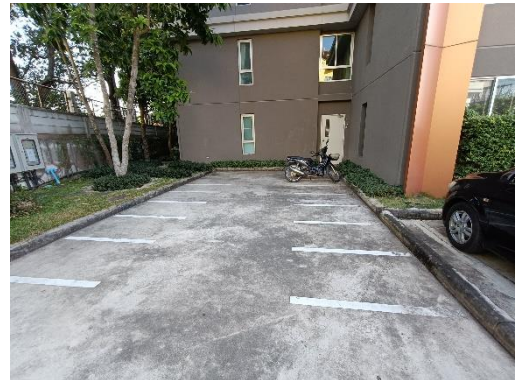
ภาพที่ 2.2-3 (ต่อ) การจัดการด้านระบบจราจร

พื้นที่จอดจักรยานยนต์

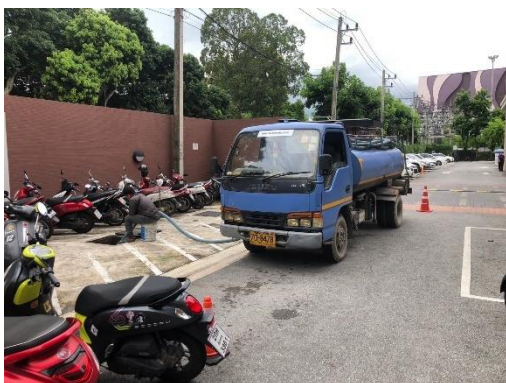
ภาพที่ 2.2-4 การจัดการระบบบำบัดน้ำเสีย

ดูดำจัดจัดตะกอนระบบบำบัดน้ำเสีย

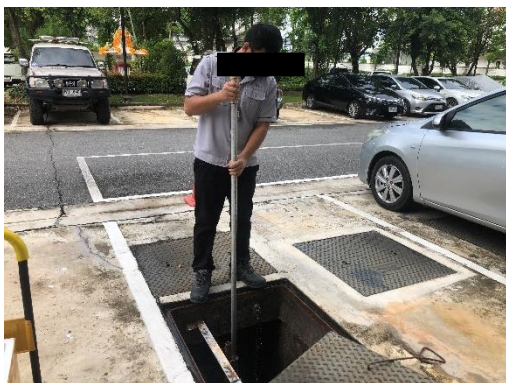
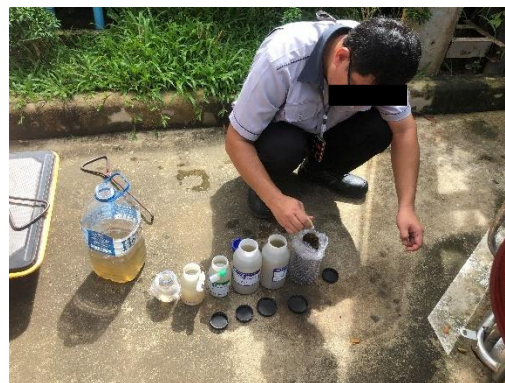
ภาพที่ 3.5.3-1 แสดงตำแหน่งและการตรวจวัดคุณภาพน้ำทิ้ง

ทางโครงการดำเนินการตรวจวิเคราะห์คุณภาพน้ำทิ้ง ของระบบบำบัดน้ำเสียจากบ่อตรวจคุณภาพน้ำทิ้ง จำนวน 2 จุด คือ บ่อตรวจคุณภาพน้ำทิ้ง อาคาร A และ บ่อตรวจคุณภาพน้ำทิ้งอาคาร B ภาพที่ 3.5.3-1 โดยมีพารามิเตอร์ที่ทำการตรวจวิเคราะห์จำนวน 6 พารามิเตอร์ ได้แก่ ค่าความเป็นกรด – ด่าง (pH), บีโอดี (BOD), ปริมาณของแข็งแขวนลอย (Suspended Solids), ไขมันและน้ำมัน (Oil & Grease), ปริมาณโคลิฟอร์มแบคทีเรียชนิดฟีคัล (Fecal Coliform Bacteria), ทีเคเอ็น (TKN) และ ซัลไฟด์ (Sulfide) ความถี่ 3 เดือน/ครั้ง

น้ำทิ้งหลังบำบัดอาคาร A

น้ำทิ้งหลังบำบัดอาคาร B

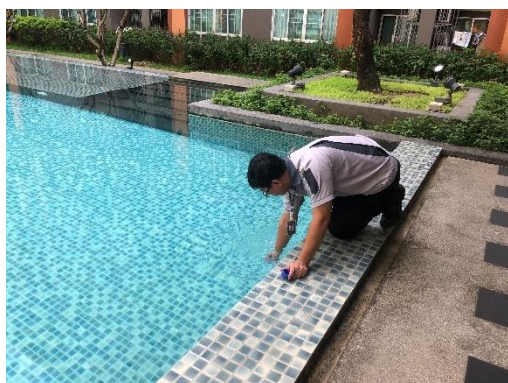
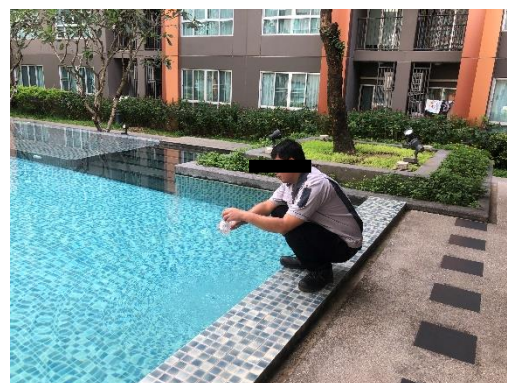
ภาพที่ 3.5.4-1 แสดงตำแหน่งและการเก็บตัวอย่างคุณภาพสระว่ายน้ำ

บริเวณสระว่ายน้ำส่วนตื้น

บริเวณสระว่ายน้ำส่วนลึก

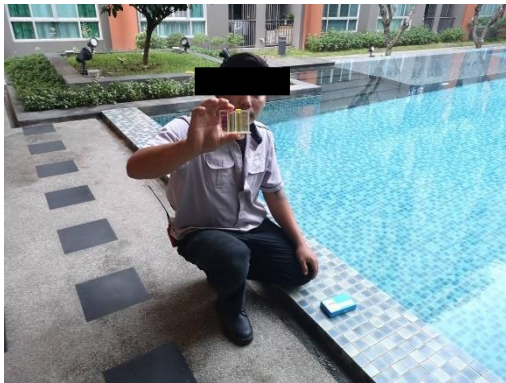
ภาพที่ 3.5.4-2 แสดงการตรวจวัด pH และ Free Chlorine

ทางโครงการดำเนินการตรวจวัด ค่าความเป็นกรด-ด่าง pH และ ค่าคลอรีนอิสระ (Free Chlorine) ทุกวัน โดยทางโครงการดำเนินการตรวจวัดเอง เป็นประจำทุกวันๆ ละ 1 ครั้ง จำนวน 1 จุด ภาพที่ 3.5.4-1 วิธีการตรวจวัด pH และ Chlorine พร้อมทั้งมีการบันทึกผลการตรวจวัดไว้ในรายงานประจำวัน และมีการแสดงค่าการตรวจวัด pH และ Residual Chlorine ไว้บริเวณสระว่ายน้ำทุกวัน
