รายงานผลการปฏิบัติตามมาตรการป้องกันและแก้ไขผลกระทบสิ่งแวดล้อม  
และมาตรการติดตามตรวจสอบผลกระทบสิ่งแวดล้อม  
โครงการเหมืองแร่หินอุตสาหกรรมชนิดหินปูน เพื่ออุตสาหกรรมก่อสร้าง  
ประทานบัตรเลขที่ 33752/16331  
ตั้งอยู่ที่หมู่ที่ 13 ตำบลพลับพลาไชย อำเภออุ้มทอง จังหวัดสุพรรณบุรี  
ของบริษัท ศิลามาตรศรี จำกัด  
สำนักงานตั้งอยู่หมู่ที่ 13 ตำบลพลับพลาไชย อำเภออุ้มทอง จังหวัดสุพรรณบุรี  
ระหว่างเดือนกรกฎาคม – ธันวาคม 2566

รายงานผลการปฏิบัติตามมาตรการป้องกันและแก้ไขผลกระทบสิ่งแวดล้อม  
และมาตรการติดตามตรวจสอบผลกระทบสิ่งแวดล้อม  
โครงการเหมืองแร่หินอุตสาหกรรมชนิดหินปูน เพื่ออุตสาหกรรมก่อสร้าง  
ประทานบัตรเลขที่ 33752/16331 ของบริษัท ศิลามาตรศรี จำกัด

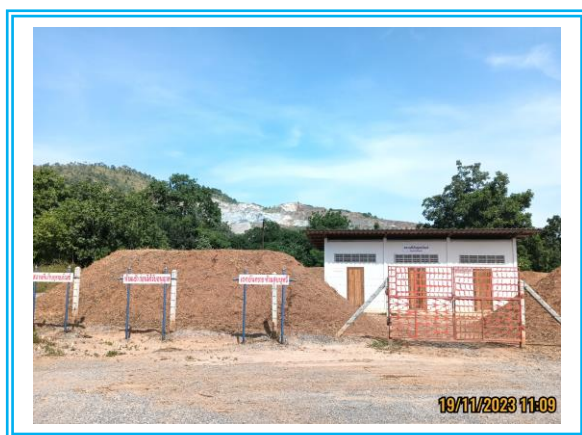
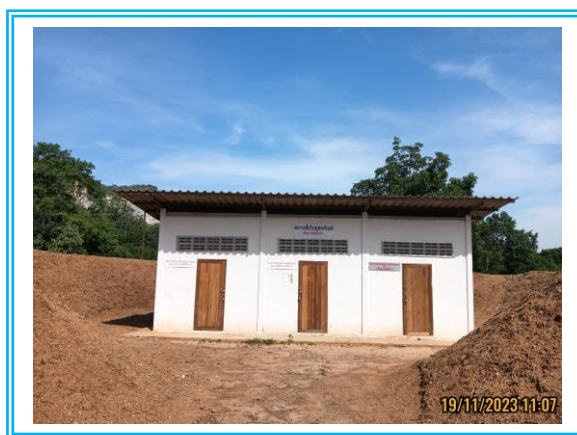
รูปที่ 2.5-1 สภาพสถานที่และอาคารเก็บวัตถุระเบิด

เพื่อความปลอดภัย การจัดเก็บวัตถุระเบิดจะจัดเก็บในสถานที่ตามที่หน่วยงานราชการผู้อนุญาตกำหนด โดยจัดให้มีอาคารสำหรับเก็บวัตถุระเบิด 3 อาคาร ดังนั้น คือ อาคารเก็บแท่งดินระเบิด 1 หลัง อาคารเก็บแท่ง 1 หลัง อาคารเก็บปุ๋ยแอมโมเนียมไนเตรต 1 หลัง สถานที่และอาคารเก็บวัตถุระเบิด แสดงดังรูปที่ 2.5-1

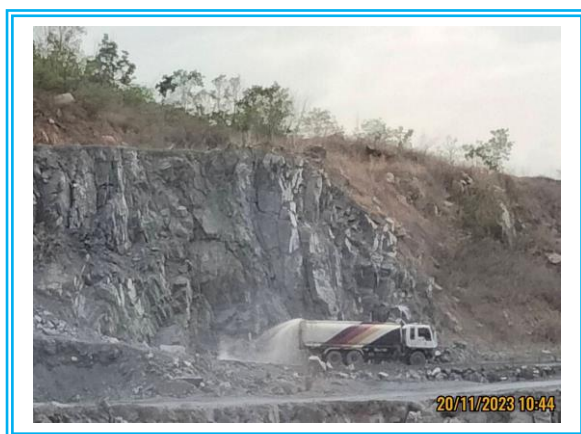
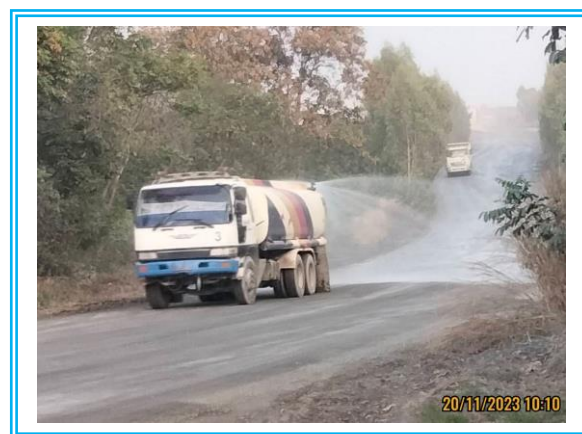
รูปที่ 2.8-1 ฉีดพรมน้ำตามเส้นทางขนส่งแร่

การทำเหมืองโดยวิธีเหมืองหอบ จะไม่มีการใช้น้ำในการดำเนินการแต่อย่างใด จะมีเพียงการใช้น้ำเพื่อป้องกันการฟุ้งกระจายของฝุ่นเท่านั้น โดยใช้รถบรรทุกทุกน้ำทำการฉีดพรมน้ำตามเส้นทางลำเลียง หน้าเหมือง และบริเวณที่มีการฟุ้งกระจายของฝุ่นภายในพื้นที่โครงการ การฉีดพรมน้ำตามเส้นทางขนส่งแร่ แสดงดังรูปที่ 2.8-1

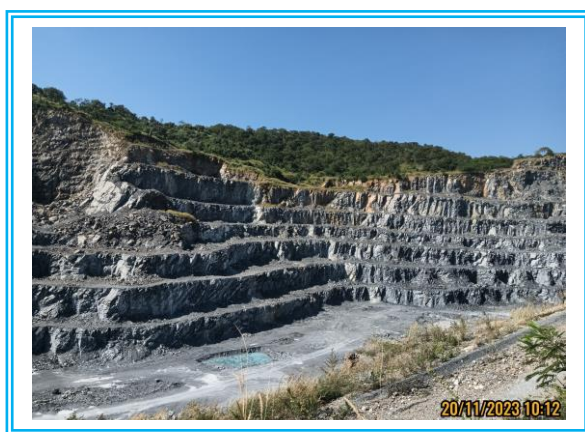
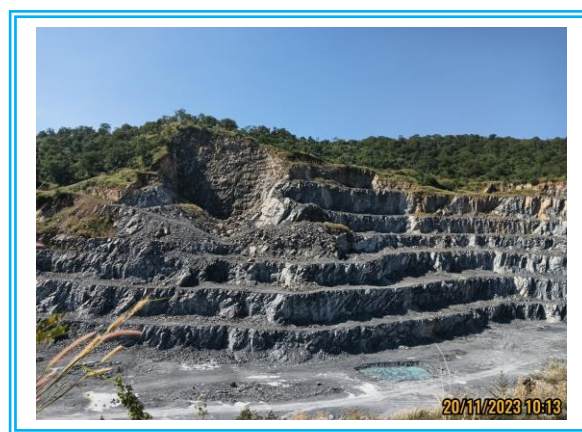
รูปที่ 2.10-1 สภาพหน้าเหมืองในปัจจุบัน

การเปิดหน้าเหมืองจะทำเป็นลักษณะขั้นบันได (Benching Method) โดยให้ความสูงของขั้นบันไดไม่เกิน 10 เมตร และมีความกว้างไม่เกิน 10 เมตร หน้าเหมืองของแต่ละขั้นบันไดมีความลาดเอียงจากแนวตั้งประมาณ 0-10 องศา ทั้งนี้จะรักษาน้ำเหมืองให้มีความลาดเอียงรวม (Overall Slope) โดยเฉลี่ยไม่เกิน 45 องศา ตลอดจนหลีกเลี่ยงการเดินหน้าเหมืองที่มีชั้นหินเอียงเข้าหาหน้าเหมือง ซึ่งจะทำให้บริเวณหน้าเหมืองมีสภาพที่ปลอดภัยอยู่เสมอ แต่ถ้าหากมีความจำเป็นที่จะต้องเปิดหน้าเหมืองในบริเวณดังกล่าว ก็จะทำเหมืองด้วยความระมัดระวังเป็นพิเศษ สภาพหน้าเหมืองในปัจจุบันของโครงการ แสดงดังรูปที่ 2.10-1

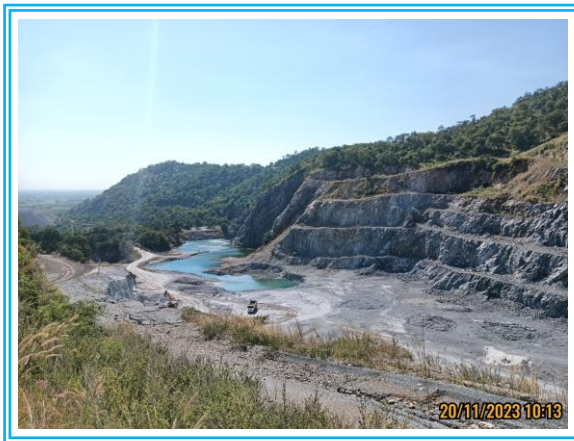
รูปที่ 3-3 สภาพหน้าเหมืองในปัจจุบัน

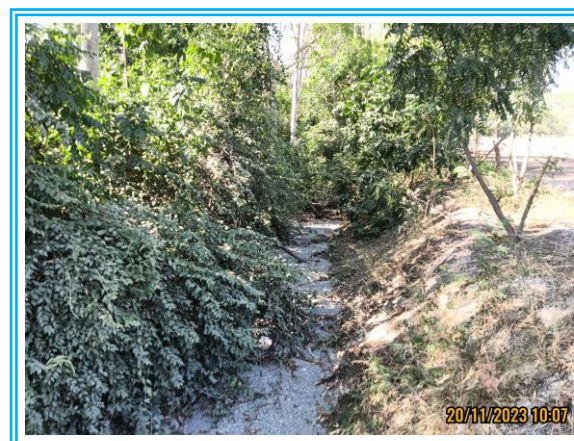
รูปที่ 3-4 คูระบายน้ำ

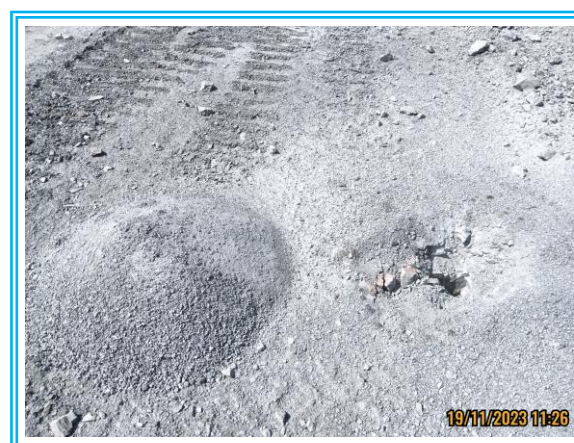
รูปที่ 3-9 หินเกล็ดอัดปิดรูระเบิดแทนหินฝุ่น

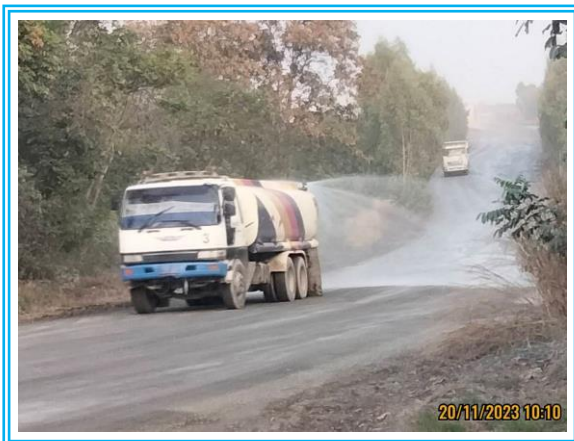
รูปที่ 3-12 การฉีดพรมน้ำเส้นทางขนส่งแร่จากหน้าเหมืองถึงโรงโม่หิน

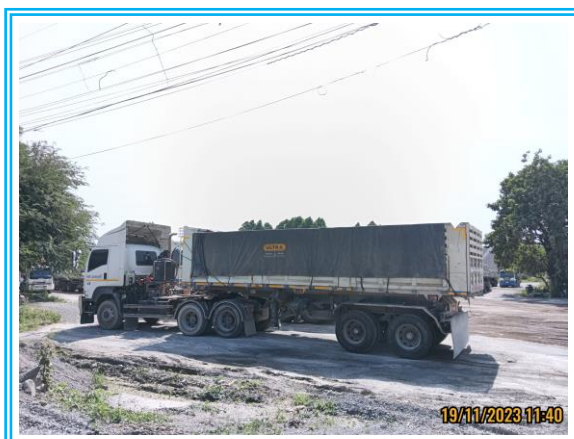
รูปที่ 3-13 ปิดคลุมรถบรรทุกด้วยผ้าใบมิดชิด
