# รายงานผลการปฏิบัติตามมาตรการป้องกันและแก้ไขผลกระทบสิ่งแวดล้อม และมาตรการติดตามตรวจสอบผลกระทบสิ่งแวดล้อม

## โครงการ ชลสุข อพาร์ทเมนต์ ระหว่างเดือนกรกฎาคม-ธันวาคม พ.ศ. 2566

**โครงการ ชลสุข อพาร์ทเมนต์ ตำบลมาบเฒ่า อำเภอบ้านบึง จังหวัดชลบุรี (ระยะดำเนินการ)**

วันที่ 10 มกราคม พ.ศ. 2567

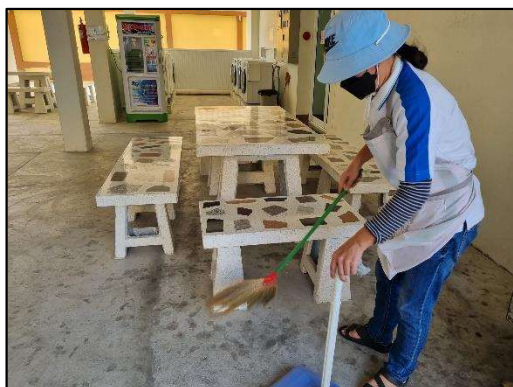
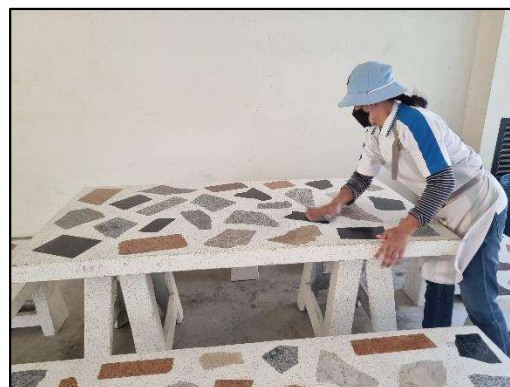
รูปที่ 2-1 จัดให้มีพนักงานคอยดูแลความสะอาด

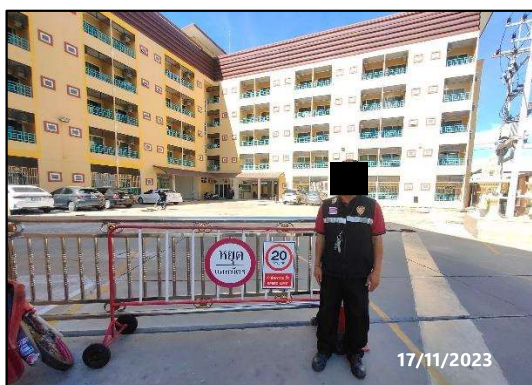
รูปที่ 2-2 จัดให้มีเจ้าหน้าที่อำนวยความสะดวก

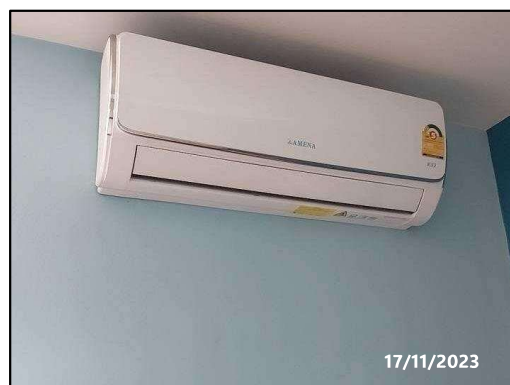
รูปที่ 2-3 เครื่องปรับอากาศระบบฟอกอากาศ

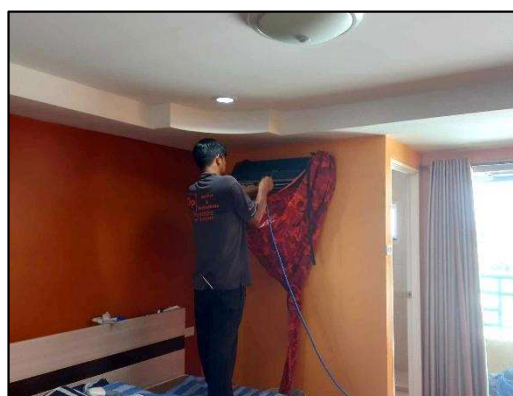
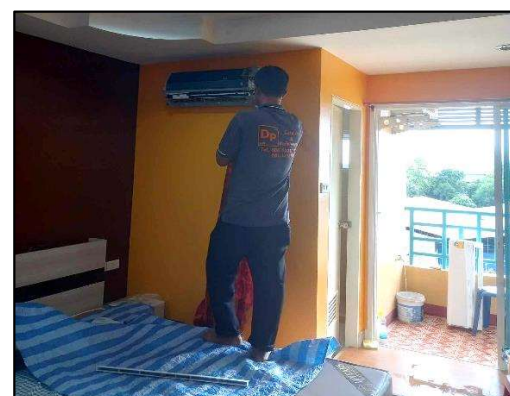
รูปที่ 2-4 จัดให้มีเจ้าหน้าที่ทำความสะอาดเครื่องปรับอากาศเป็นประจำ

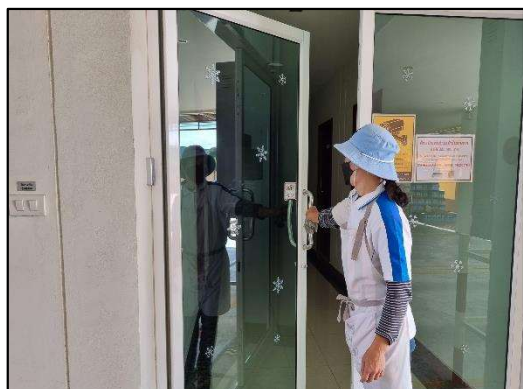
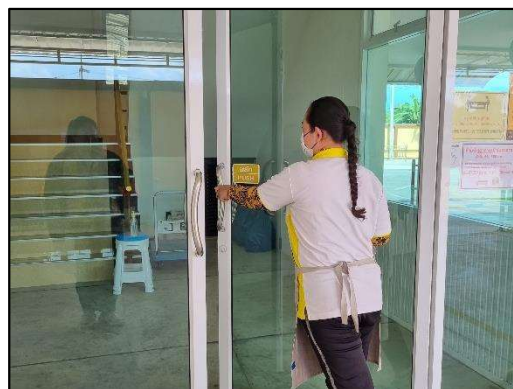
รูปที่ 2-5 โครงการดำเนินการโดยการเปิดประตูอาคารบางจุดเพื่อให้อากาศถ่ายเทได้สะดวกเป็นประจำเสมอ

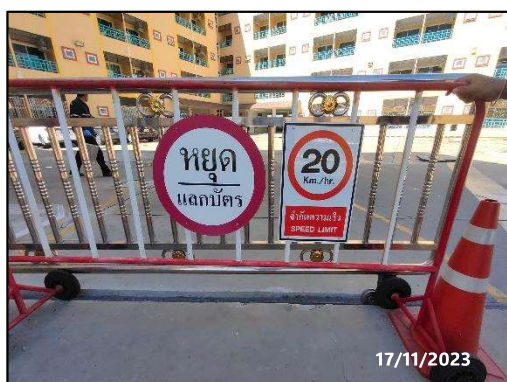
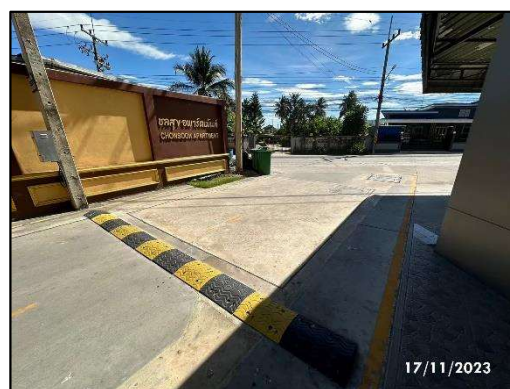
รูปที่ 2-6 ป้ายจำกัดความเร็ว และสัญญาณลดความเร็วภายในบริเวณโครงการ

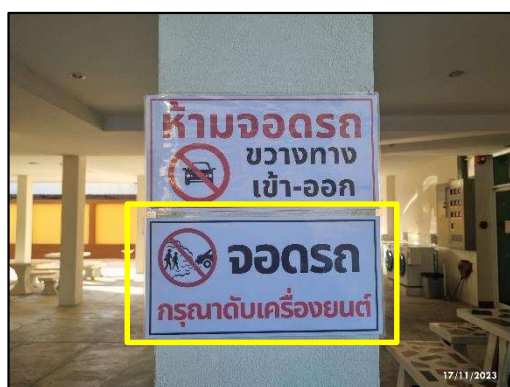
รูปที่ 2-7 ติดตั้งป้ายดับเครื่องยนต์ทันทีเมื่อจอดรถยนต์  
บริเวณโครงการ

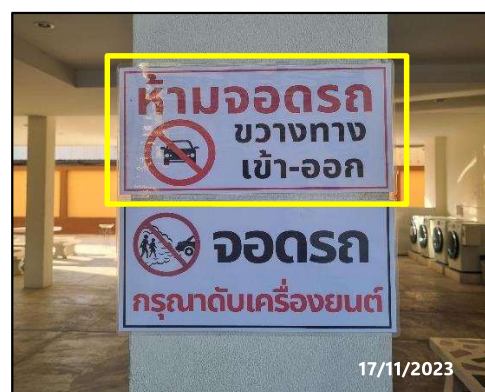
รูปที่ 2-8 ติดตั้งป้ายห้ามจอดรถขวางทางเข้าออก

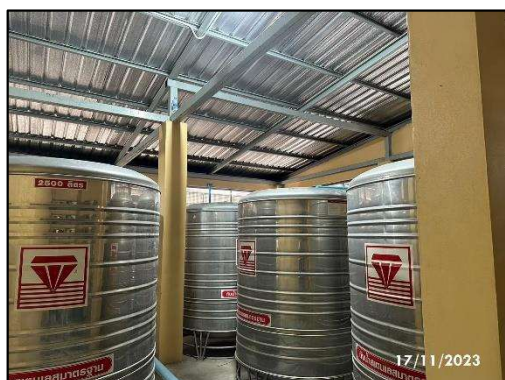
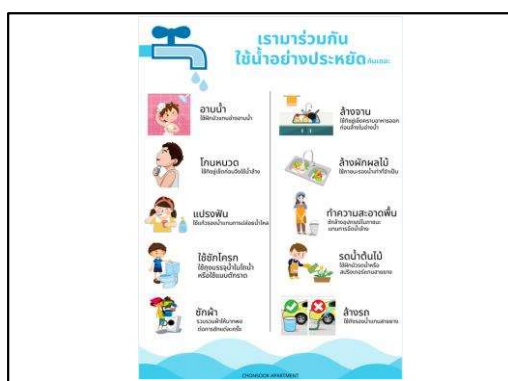
รูปที่ 2-12 จัดให้มีถังสำรองน้ำใช้บนดิน  
และถังสำรองน้ำใช้ชั้นหลังคา

รูปที่ 2-13 ติดตั้งป้ายป้ายรณรงค์การประหยัดน้ำภายใน  
พื้นที่โครงการ

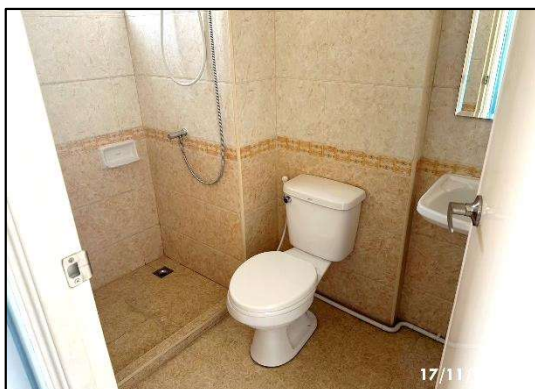
รูปที่ 2-14 เลือกใช้สุขภัณฑ์ที่ประหยัดน้ำ

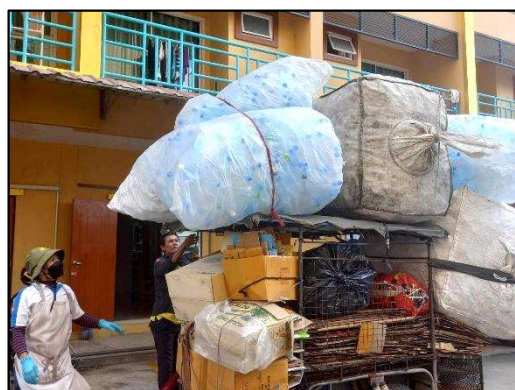
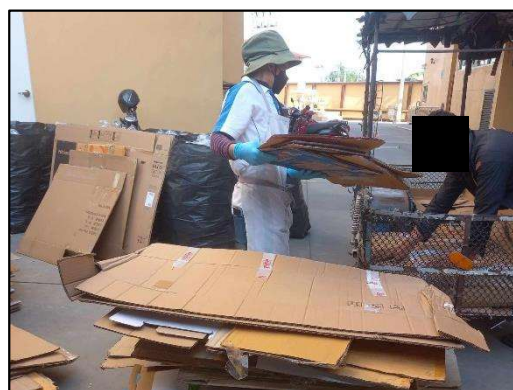
รูปที่ 2-16 โครงการจัดหาร้านรับซื้อของเก่า

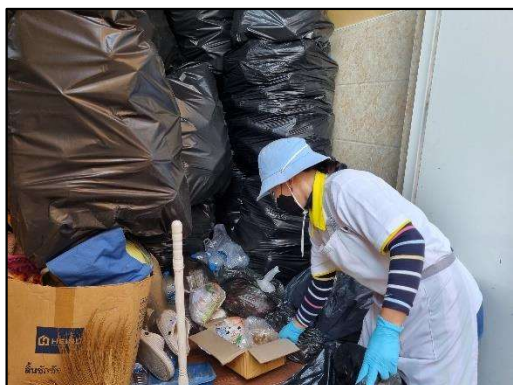
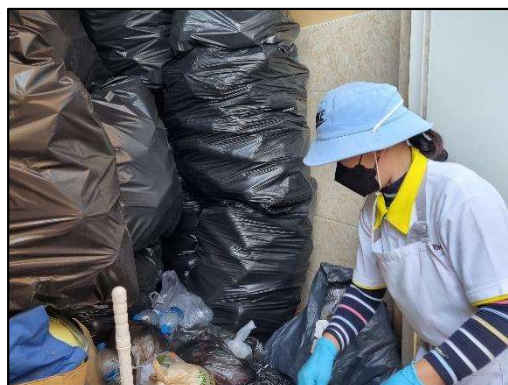
รูปที่ 2-19 จัดให้มีพนักงานรวบรวมและทำความสะอาดห้องพักมูลฝอย

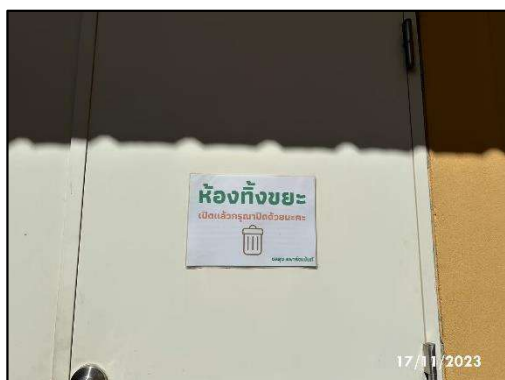
รูปที่ 2-20 ป้าย “เปิดแล้วกรุณาปิดประตูให้มิดชิด”  
บริเวณหน้าห้องพักมูลฝอย

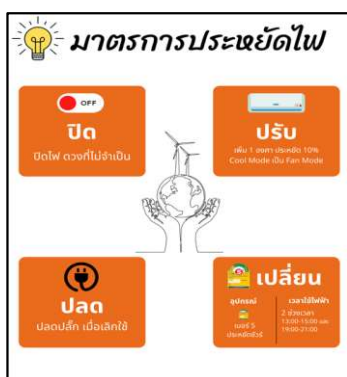
รูปที่ 2-22 ติดตั้งป้ายรณรงค์ประหยัดพลังงานไฟฟ้า  
ภายในพื้นที่โครงการ

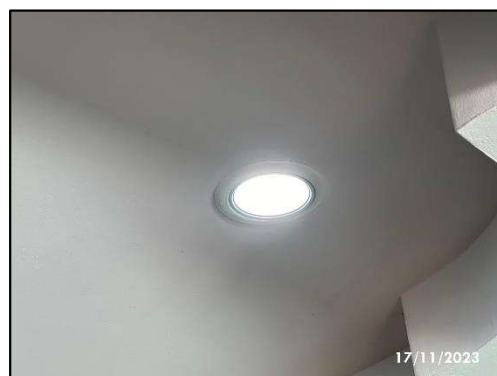
รูปที่ 2-23 ติดตั้งผลิตภัณฑ์ชนิดประหยัดพลังงาน

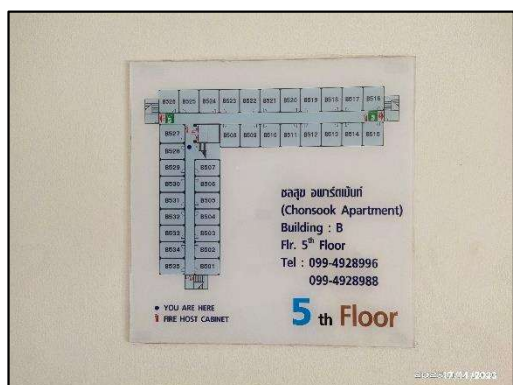
รูปที่ 2-32 ผังแสดงเส้นทางการอพยพหนีไฟ

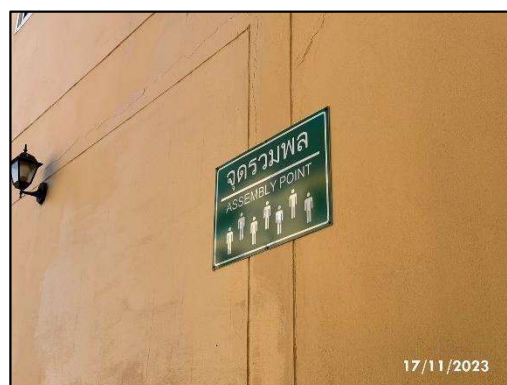
รูปที่ 2-33 จุดรวมพล

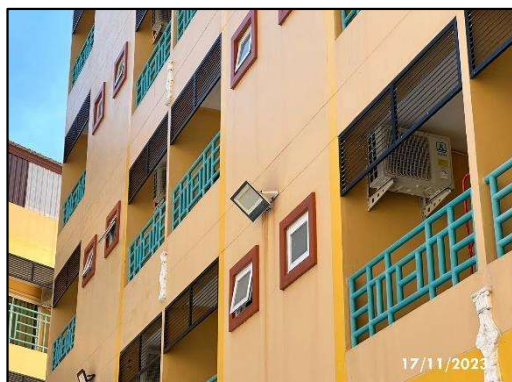
รูปที่ 2-34 ติดตั้งไฟสปอร์ตไลท์บริเวณโครงการ

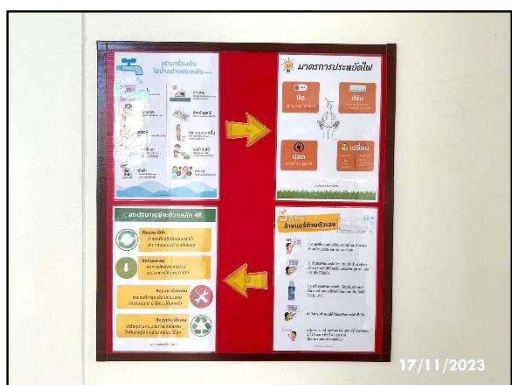
รูปที่ 2-36 ติดตั้งบอร์ดประชาสัมพันธ์ภายในโครงการ

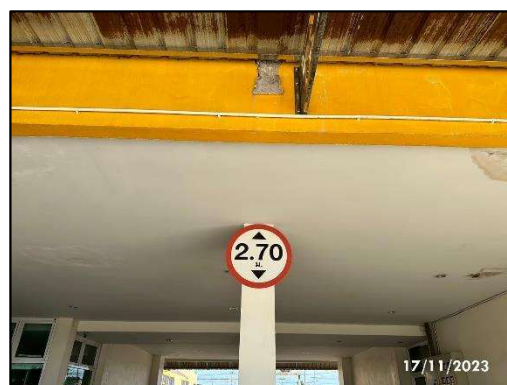
รูปที่ 2-37 ติดตั้งป้ายจราจรภายในโครงการ

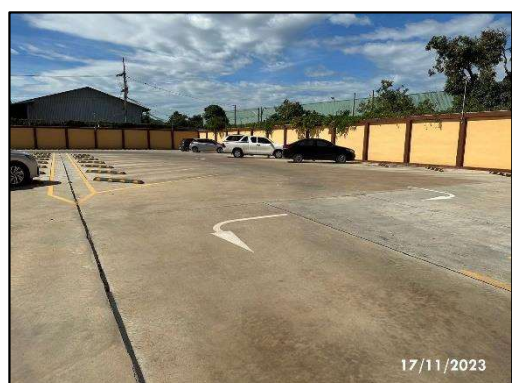
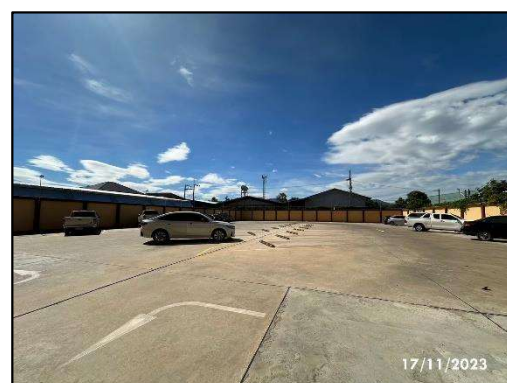
รูปที่ 2-38 เครื่องหมายจราจรบนพื้นทางแบ่งช่องจราจรอย่างชัดเจน

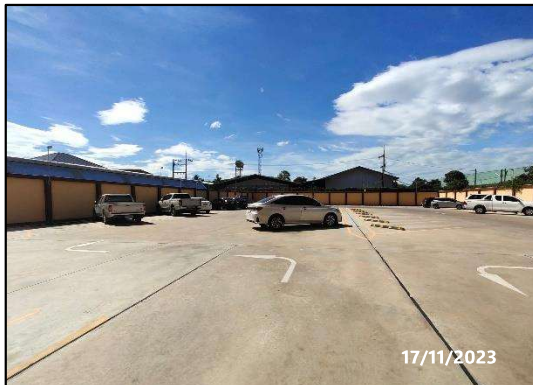
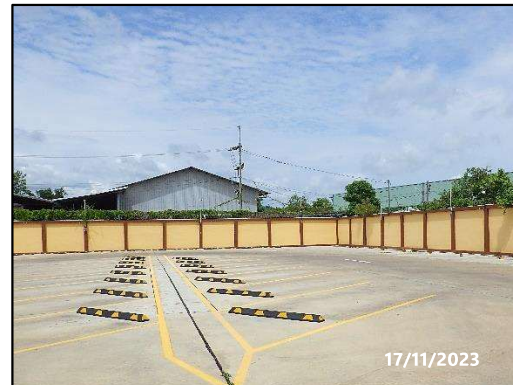
รูปที่ 2-39 พื้นที่จอดรถของโครงการ

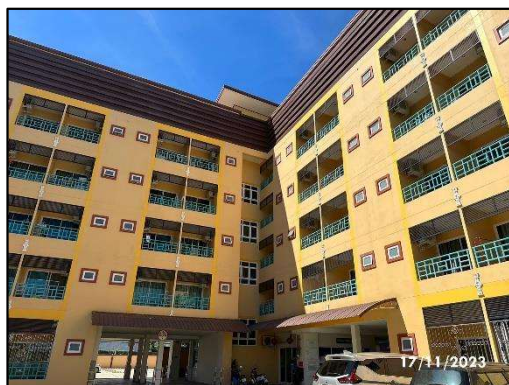
รูปที่ 2-41 เลือกใช้สีของอาคารเป็นโทนสีเย็นสบายตา

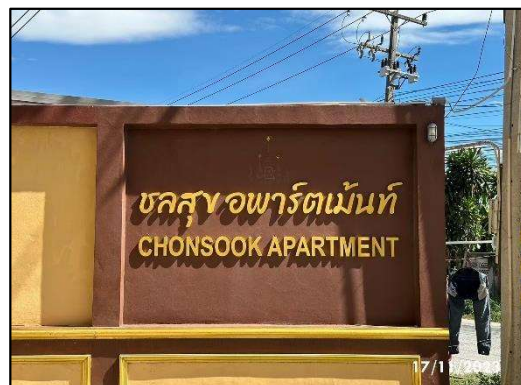
รูปที่ 2-42 ติดตั้งป้ายชื่อโครงการ

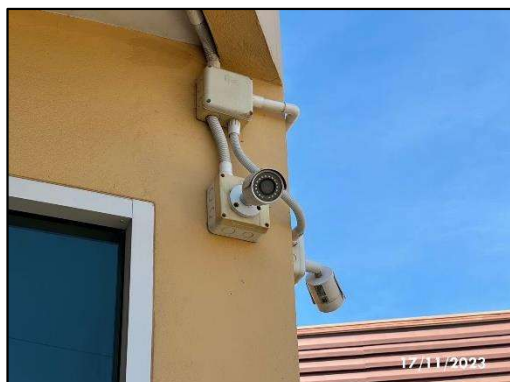
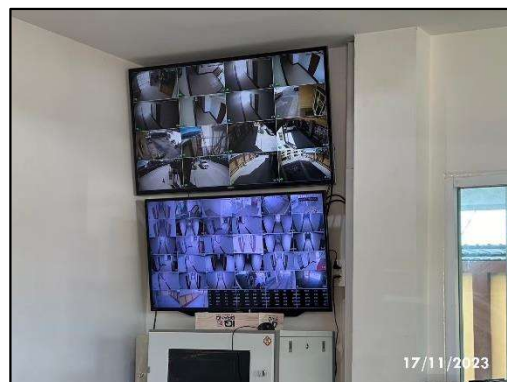
รูปที่ 2-43 ติดตั้งกล้องวงจรปิด CCTV บริเวณทางเข้า-ออกโครงการ และบริเวณจุดอับในหลายๆ ชั้น ภายในอาคาร

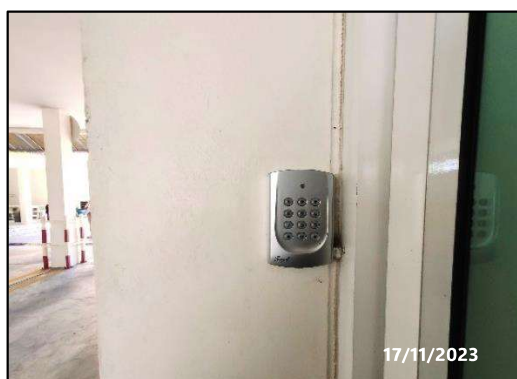
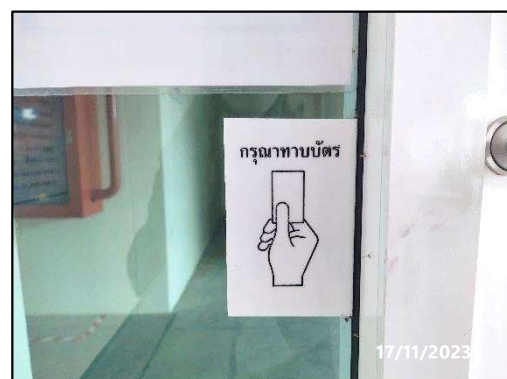
รูปที่ 2-44 ติดตั้งระบบ Key card สำหรับผ่านเข้า-ออก อาคาร

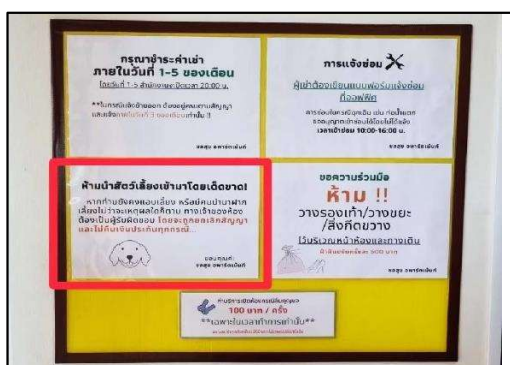
รูปที่ 2-45 ติดป้ายกฎระเบียบไม่อนุญาตให้นำ สัตว์เลี้ยงเข้าภายในบริเวณอาคาร

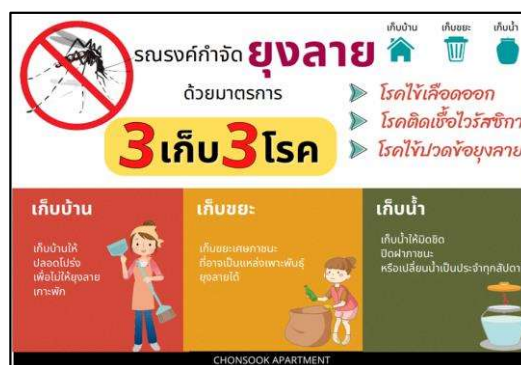
รูปที่ 2-46 ติดป้ายรณรงค์ให้มีการทำลาย แหล่งเพาะพันธุ์สัตว์พาหะนำโรค

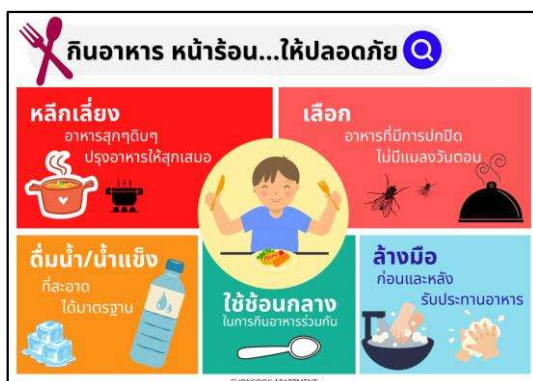
รูปที่ 2-47 ป้ายประชาสัมพันธ์ให้รับประทาน  
อาหารที่สะอาด

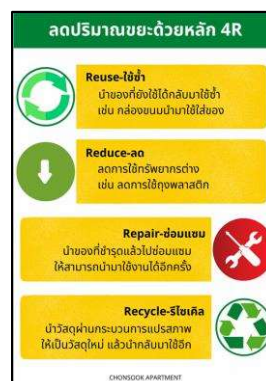
(15) ส่งเสริมและเผยแพร่/ประชาสัมพันธ์ผ่านทาง แผ่นพับ ใบปลิว ให้ผู้พักอาศัยในโครงการรู้จัก และเข้าใจหลักการง่ายๆ ในการลดปริมาณ มูลฝอย เช่น หลัก 4 Rs Repair (ซ่อมแซม) Reduce (ลด) Reuse (ใช้ซ้ำ) Recycle (แปรรูปนำกลับมาใช้ใหม่)	- โครงการติดป้ายเผยแพร่รณรงค์ให้ผู้พักอาศัยและพนักงานเข้าใจหลักการง่ายๆ ในการลดปริมาณ มูลฝอย เช่น หลัก 4 Rs	-	รูปที่ 2-16 รูปที่ 2-36 และรูปที่ 2-48

รูปที่ 2-48 รณรงค์การคัดแยกขยะ

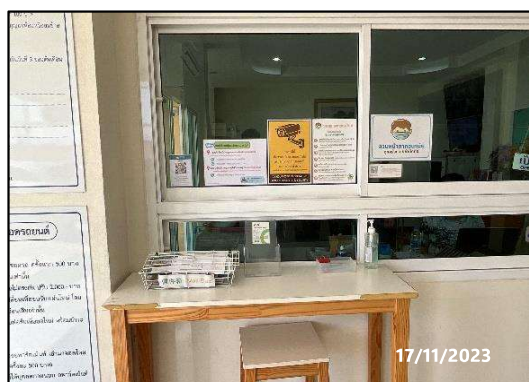
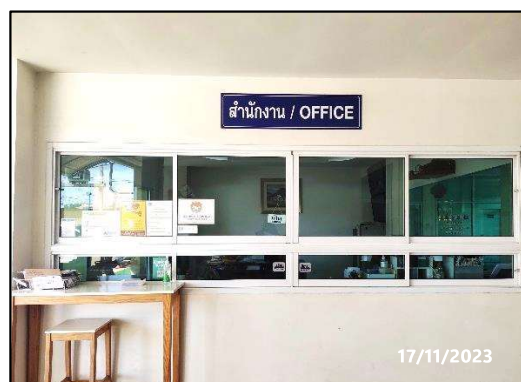
รูปที่ 2-49 สำนักงานภายในโครงการ

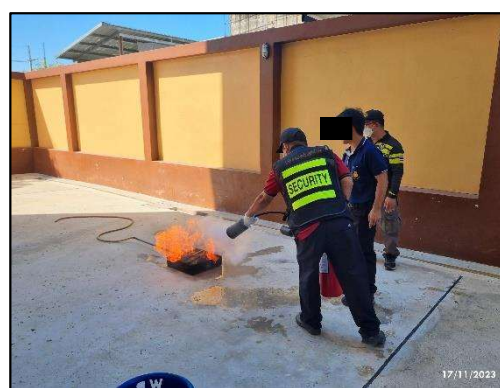
รูปที่ 2-50 จัดอบรมและซ้อมการอพยพคนกรณีเพลิงไหม้
