## ผลการปฏิบัติตามมาตรการป้องกันและแก้ไขผลกระทบ สิ่งแวดล้อม

บัดนี้ นิติบุคคลอาคารชุด ไวโอ แคราย ได้มอบหมายให้ บริษัท ศูนย์วิเคราะห์น้ำ จำกัด ดำเนินการติดตามตรวจสอบการปฏิบัติตามมาตรการป้องกันและแก้ไขผลกระทบสิ่งแวดล้อม โครงการอาคารชุดพักอาศัย ไวโอ แคราย (ระยะดำเนินการ) ช่วงเดือนมกราคม ถึง มิถุนายน 2566 ตามที่กำหนดไว้ในรายงานการประเมินผลกระทบสิ่งแวดล้อม โดยเนื้อหาบทนี้จะแสดงผลการปฏิบัติตามมาตรการป้องกันและแก้ไขผลกระทบสิ่งแวดล้อม ซึ่งทางบริษัท ศูนย์วิเคราะห์น้ำ จำกัด ทำการตรวจประเมินด้วยวิธี Walk through Survey พร้อมทั้งรวบรวมเอกสารหลักฐานต่างๆ และภาพถ่ายประกอบผลการปฏิบัติตามมาตรการ

## ตารางที่ 2.2-1 มาตรการป้องกันและแก้ไขผลกระทบสิ่งแวดล้อม โครงการอาคารชุดพักอาศัย ไวโอ แคราย (ระยะดำเนินการ)

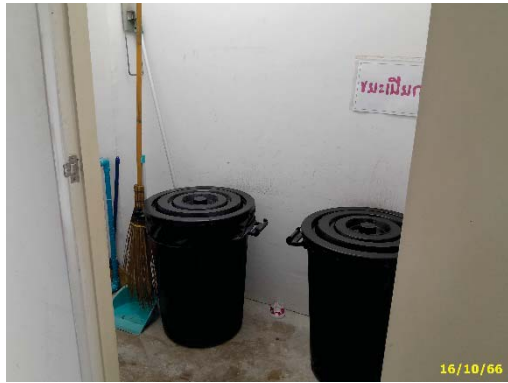
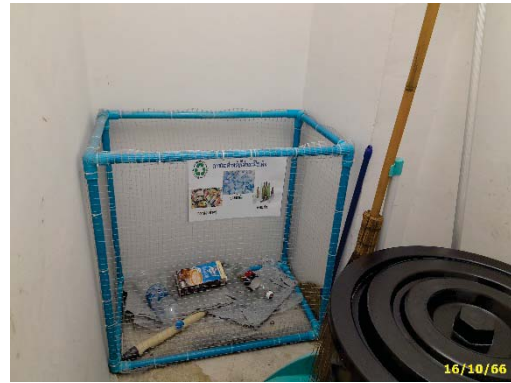
ห้องพักขยะประจำชั้น (ขยะเปียก ขยะแห้ง และตะแกรงรองรับขยะรีไซเคิล)

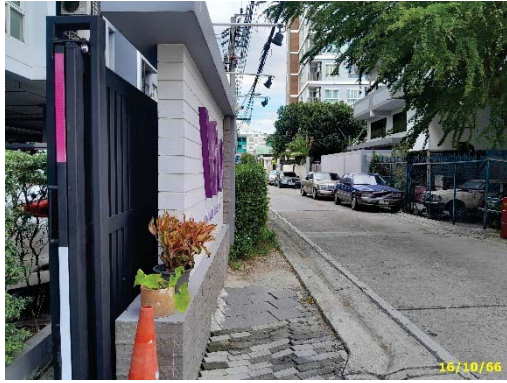
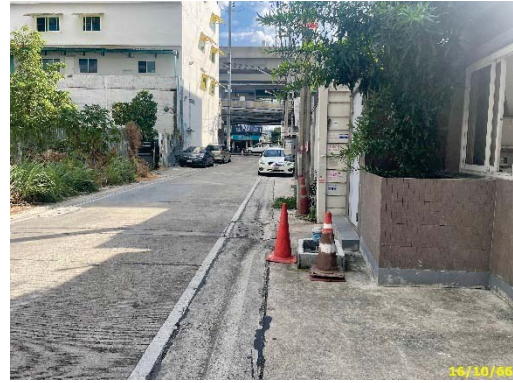
ทอระบายน้ำสาธารณะบริเวณถนนซอยรัตนธิเบศร์ 10 ด้านหน้าโครงการ
