ผลการปฏิบัติตามมาตรการป้องกันและแก้ไขผลกระทบ สิ่งแวดล้อม

ผลการปฏิบัติตามมาตรการป้องกันและแก้ไขผลกระทบสิ่งแวดล้อม

ตารางที่ 2.2-1 มาตรการป้องกันและแก้ไขผลกระทบสิ่งแวดล้อม โครงการอาคารชุดพักอาศัย ไวโอ แคราย (ระยะดำเนินการ)

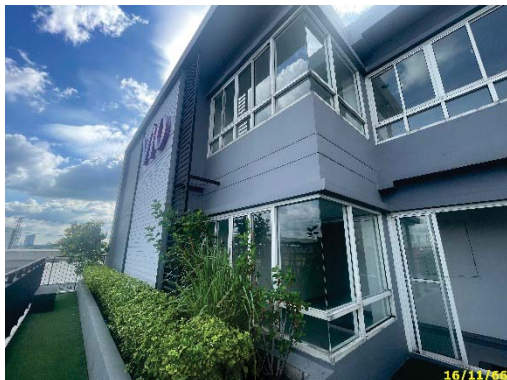
16/11/66

สีอาคารและไฟฟ้าส่องสว่าง

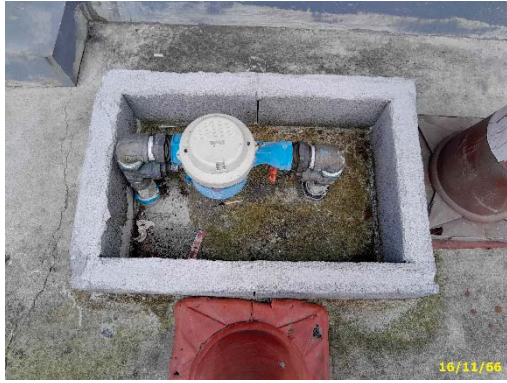
มิเตอร์น้ำประปา

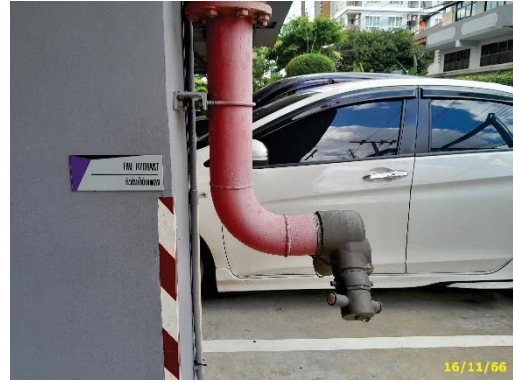
หัวฉีดน้ำดับเพลิง

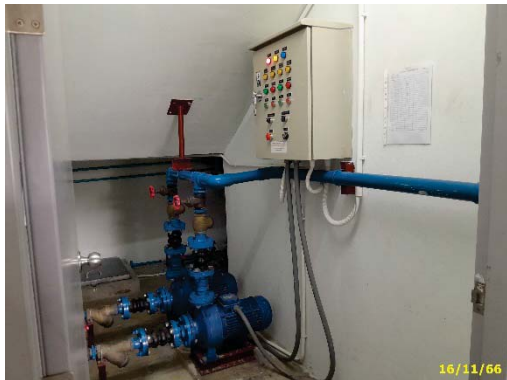
ถังสำรองน้ำใช้ และเครื่องสูบน้ำขึ้นใต้ดิน

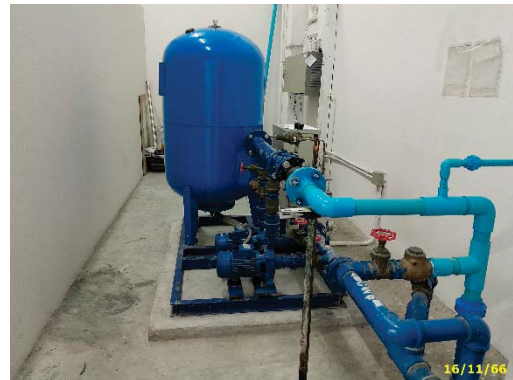
เครื่องสูบน้ำขึ้นหลังคา

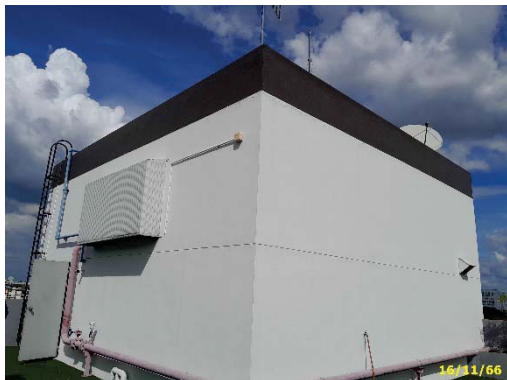
ถังสำรองน้ำใช้ชั้นหลังคา

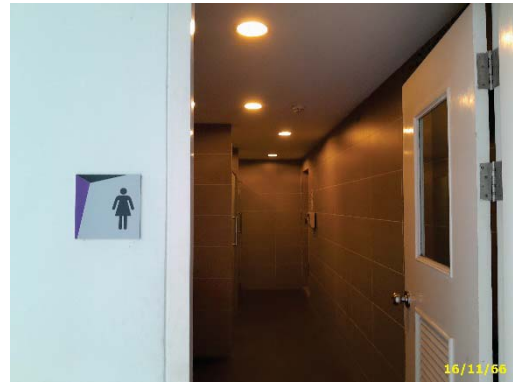
ภาพที่ 2.2-7 สุขภัณฑ์ประหยัdnน้ำ

ห้องน้ำชาย-หญิง

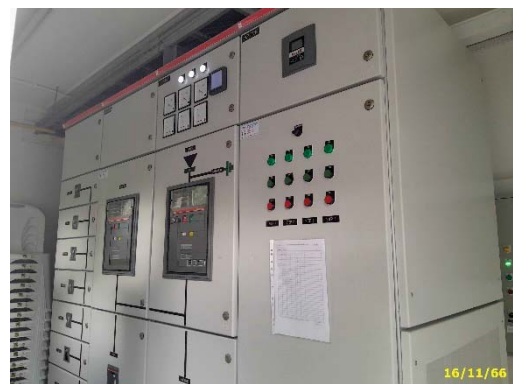
ภาพที่ 2.2-8 การใช้ไฟ

ห้อง MDB

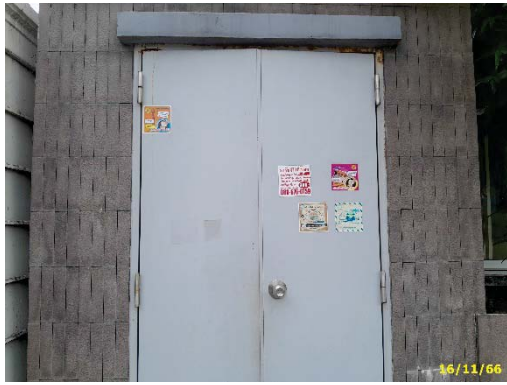
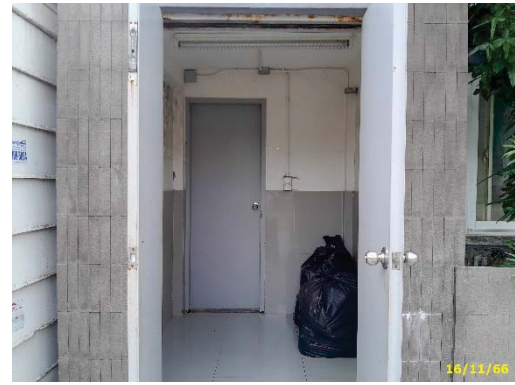
ภาพที่ 2.2-9 (ต่อ) การจัดการขยะ

ห้องพักขยะรวม

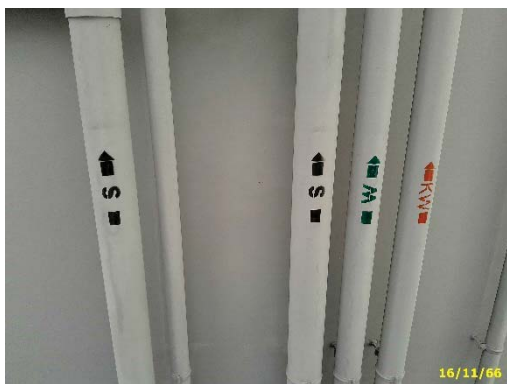
ท่อระบายน้ำเสีย

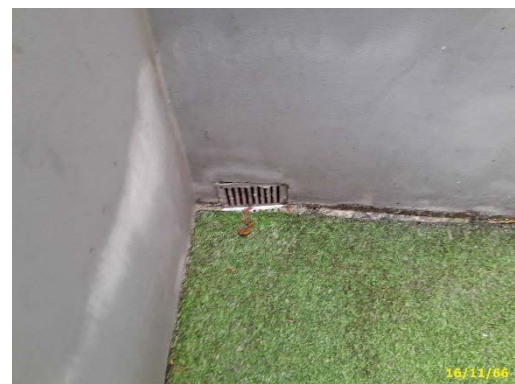
ท่อระบายน้ำฝน

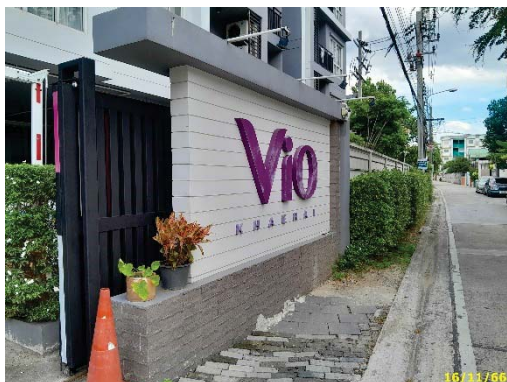
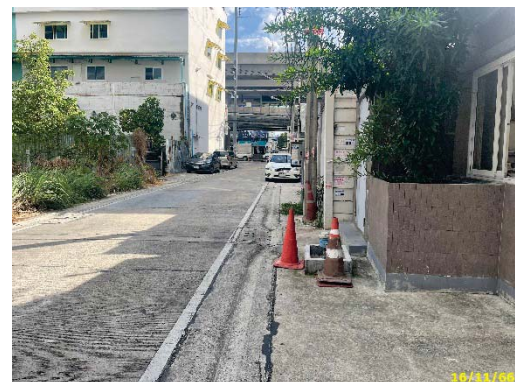
ภาพที่ 2.2-10 การระบายน้ำและการป้องกันน้ำท่วม

ท่อระบายน้ำสาธารณะบริเวณถนนซอยรัตนวิเศษ 10 ด้านหน้าโครงการ

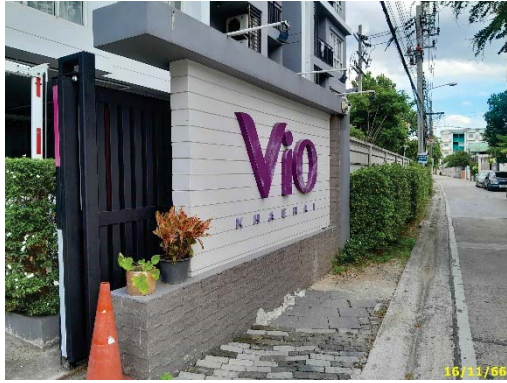
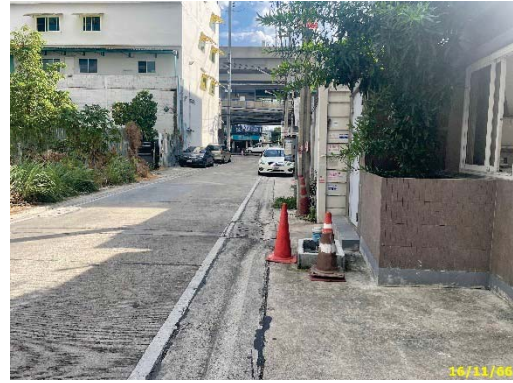
ทางเข้า-ออกโครงการ

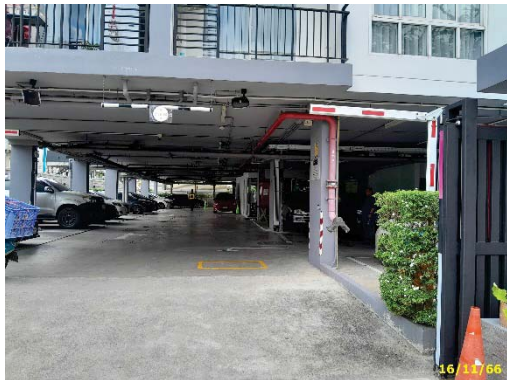
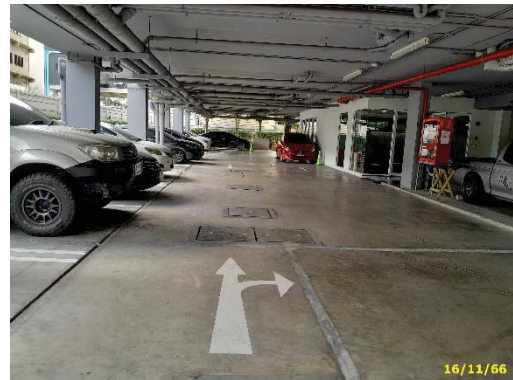
พื้นที่จอดรถ และเส้นทางการจราจร

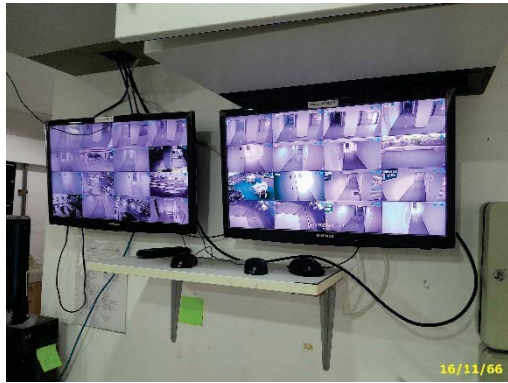
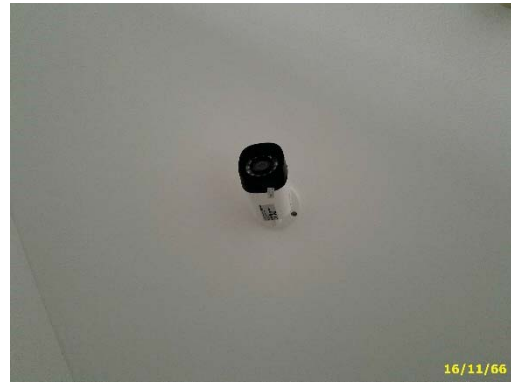
ภาพที่ 2.2-12 ระบบความปลอดภัย

จอมอนิเตอร์ (CCTV) และกล้องวงจรปิดในภายในอาคาร

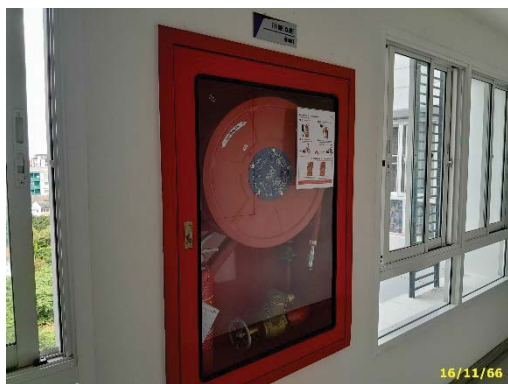
ตู้อุปกรณ์ดับเพลิง (Fire Hose Cabinet)

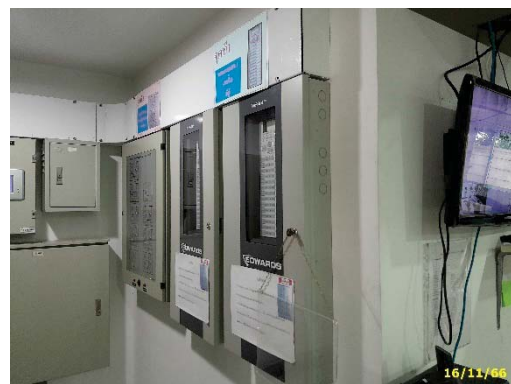
แผงควบคุมระบบแจ้งเหตุเพลิงไหม้

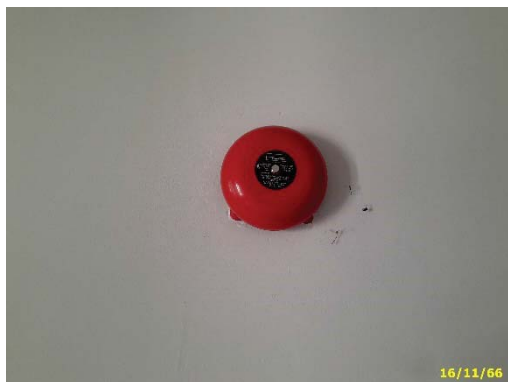
ลำโพงแจ้งเตือนเพลิงไหม้ (SF)

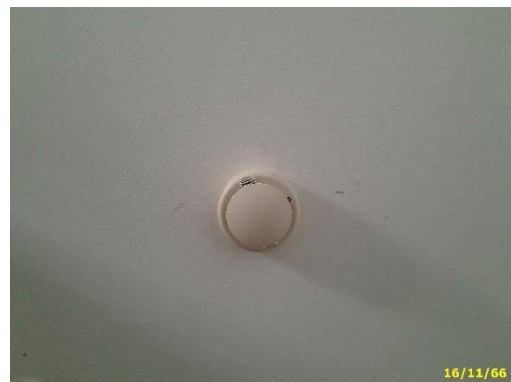
อุปกรณ์ตรวจจับควัน (Smoke Detector)

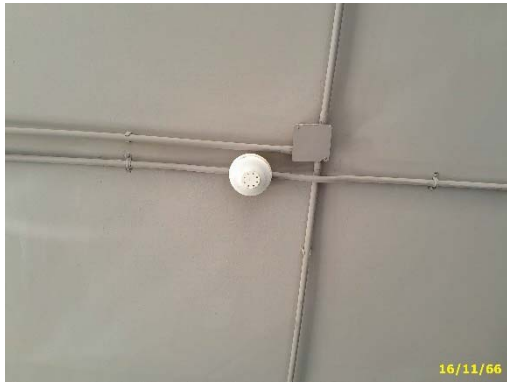
อุปกรณ์ตรวจจับความร้อน (Heat Detector)

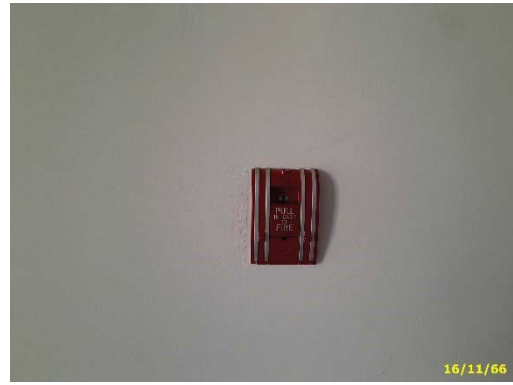
อุปกรณ์แจ้งเหตุเพลิงไหม้ด้วยมือ

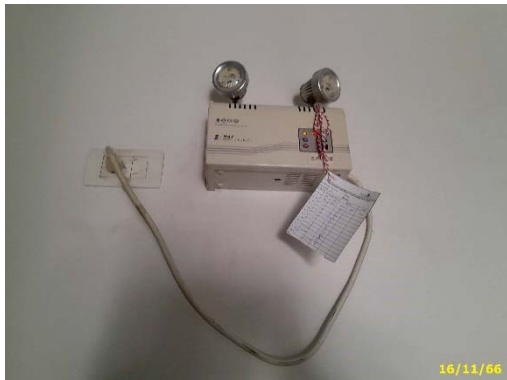
โคมไฟฟ้าแสงสว่างฉุกเฉินติดตั้งบริเวณโถง

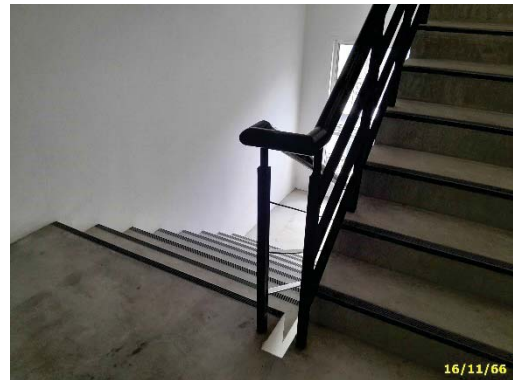
บันไดหนีไฟ ST1

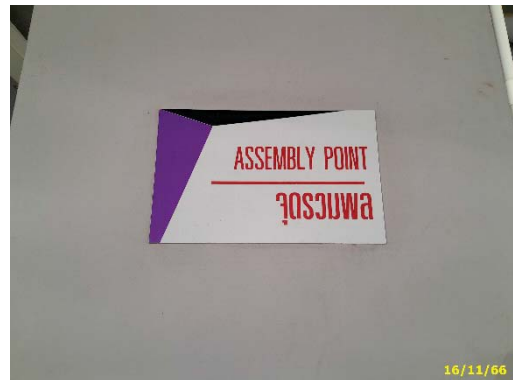
จุดรวมคน

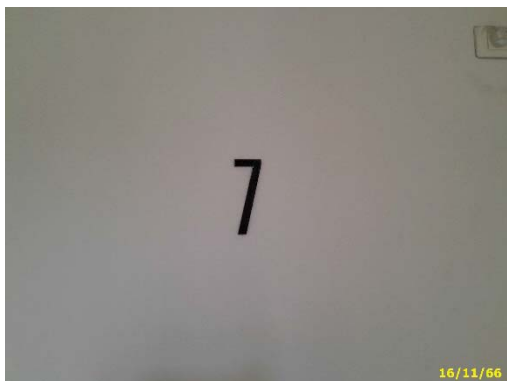
ป้ายบอกชั้น

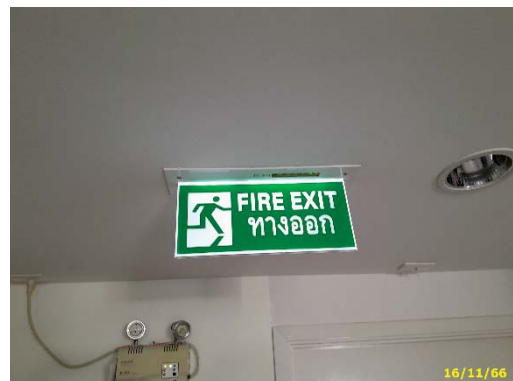
ป้ายบอกทางหนีไฟ

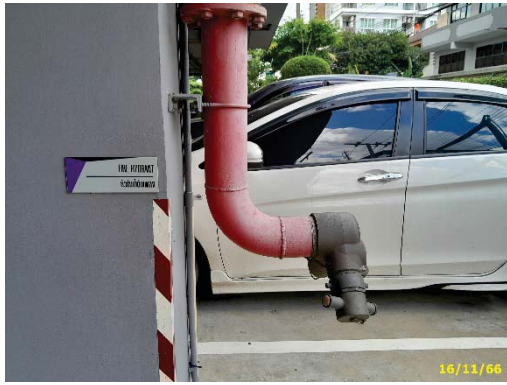
หัวรับน้ำดับเพลิง

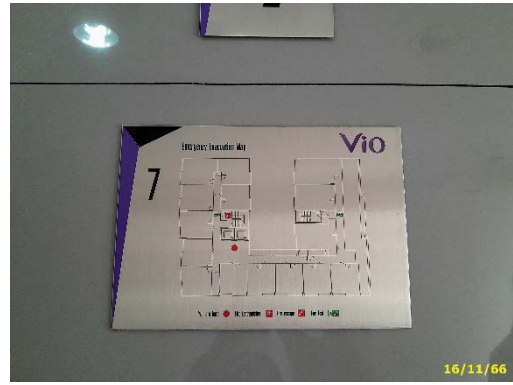
แผนผังของอาคาร

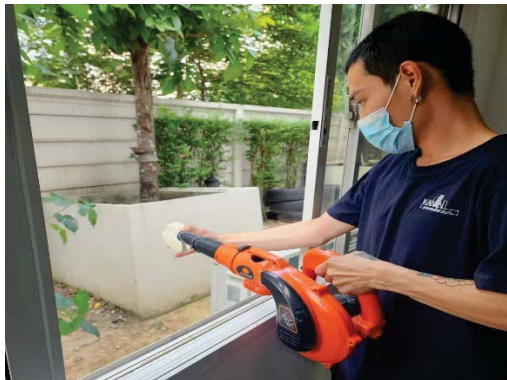
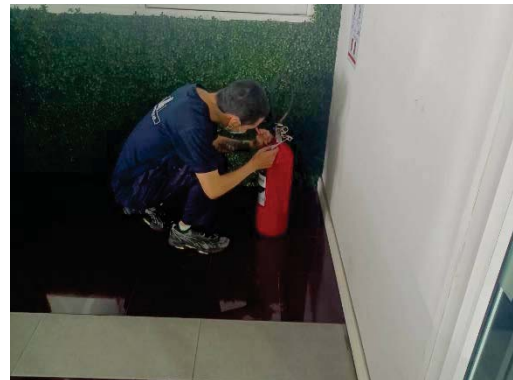
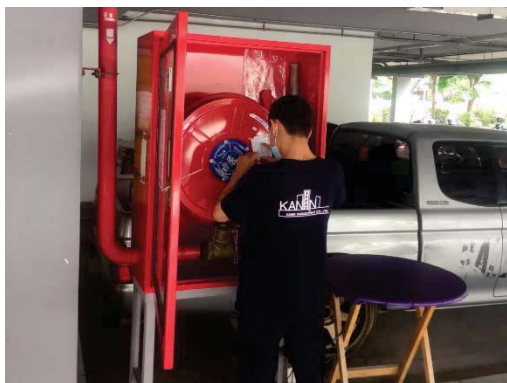
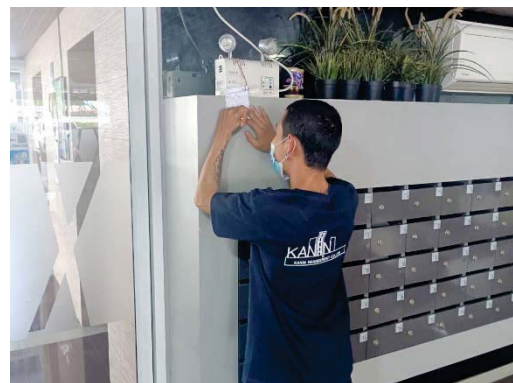
ช่างอาคารดูแลตรวจสอบระบบป้องกันอัคคีภัย
