125 SATHORN (125 สาทร์)

ภาคผนวกที่ 11

หลักฐานการตรวจสอบอาคารชุดพักอาศัยเดอะเมท

2K23/N-0543/STS/ns

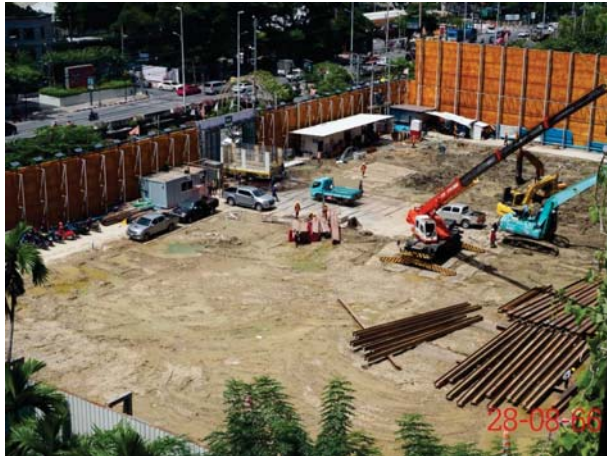
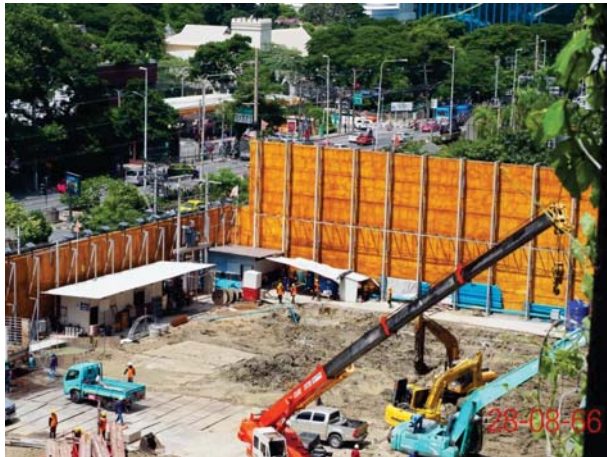
รูปที่ 1-2  
พื้นที่ภายในโครงการ

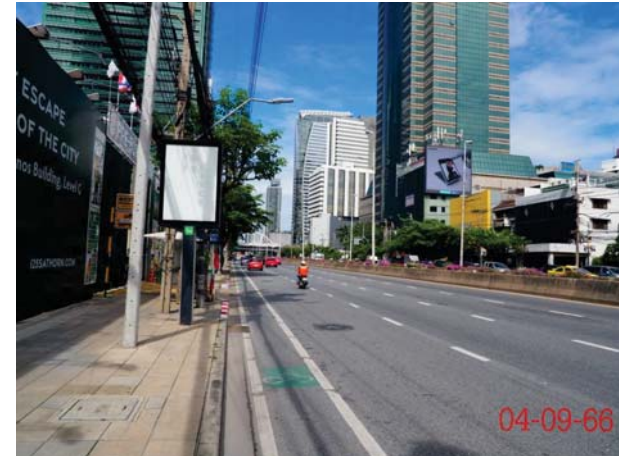
รูปที่ 3-4  
ถนนสาทร พื้นที่ด้านหน้าโครงการ

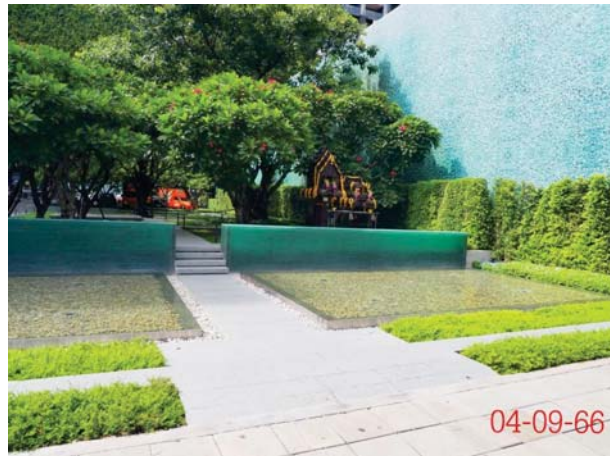
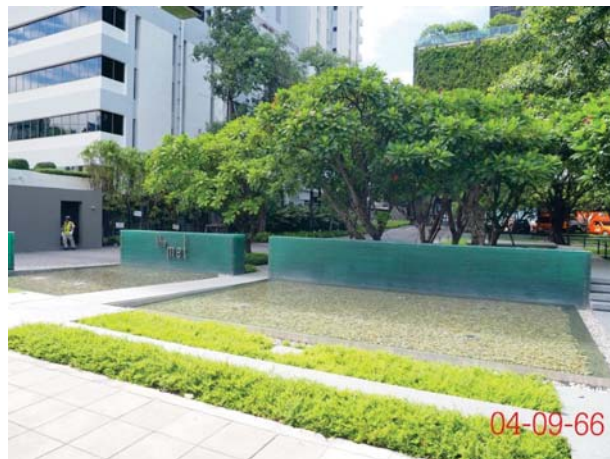
รูปที่ 5-6  
สวนหย่อมพื้นที่ด้านขวาโครงการ

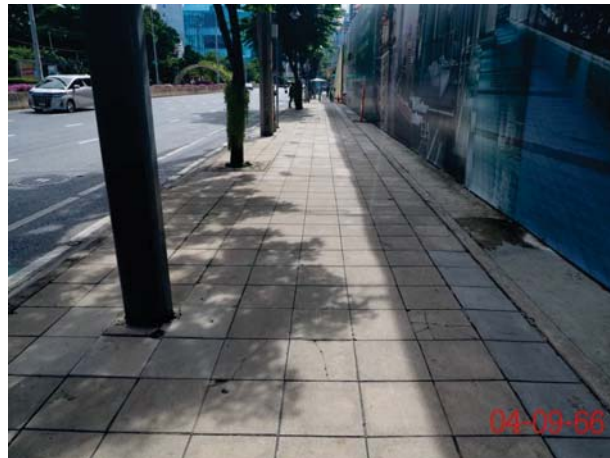
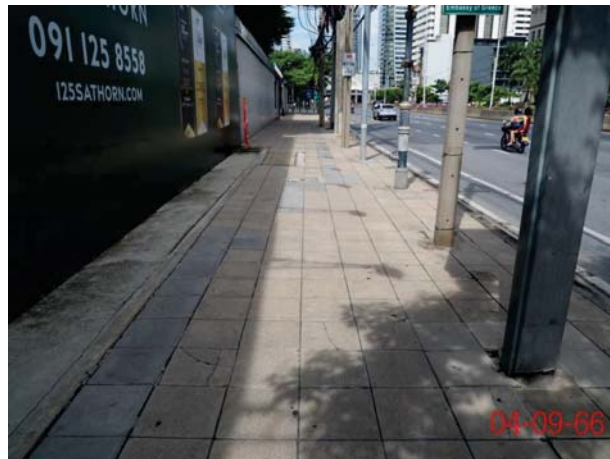
รูปที่ 11-12

สภาพทางเท้าด้านหน้าโครงการ

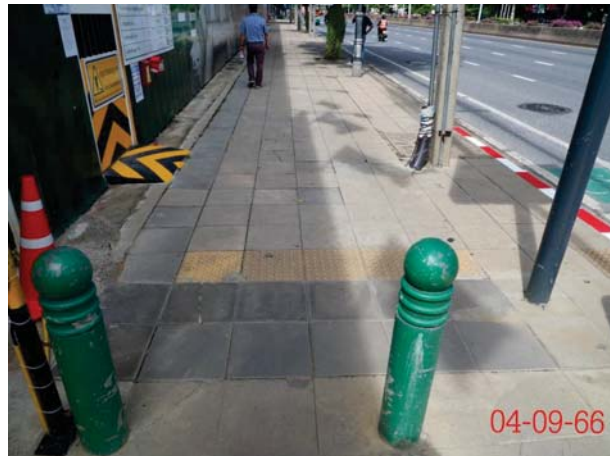
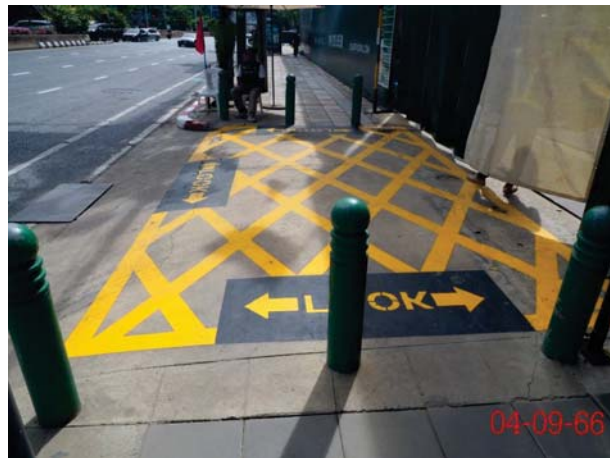
รูปที่ 15-16

สภาพทางเท้าด้านหน้าโครงการ

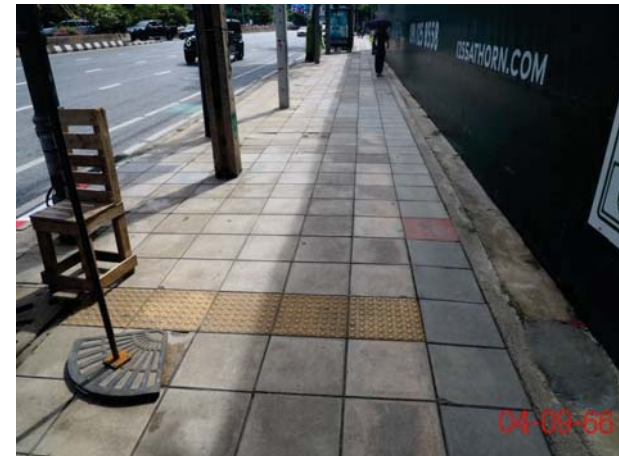
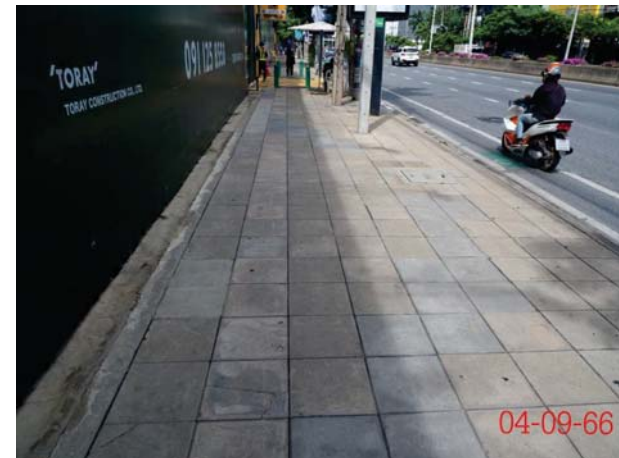
รูปที่ 17-18

สภาพทางเท้าด้านหน้าโครงการ

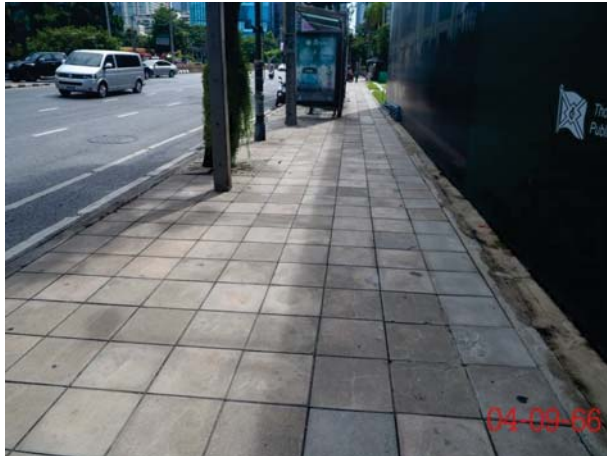
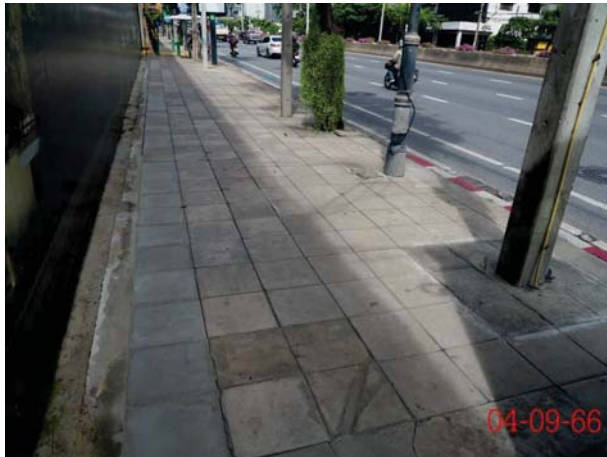
รูปที่ 19-20

สภาพทางเท้าด้านหน้าโครงการ

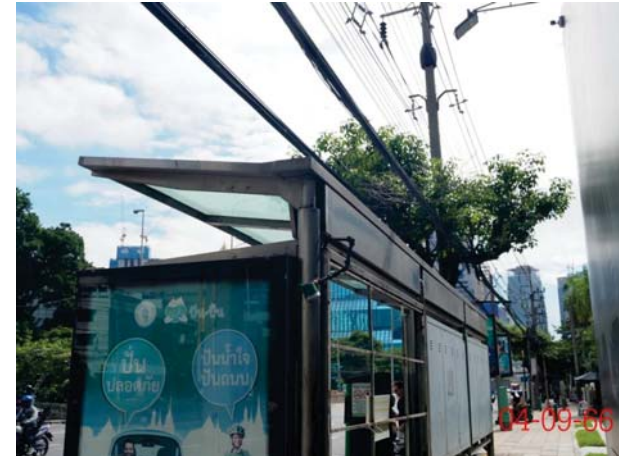
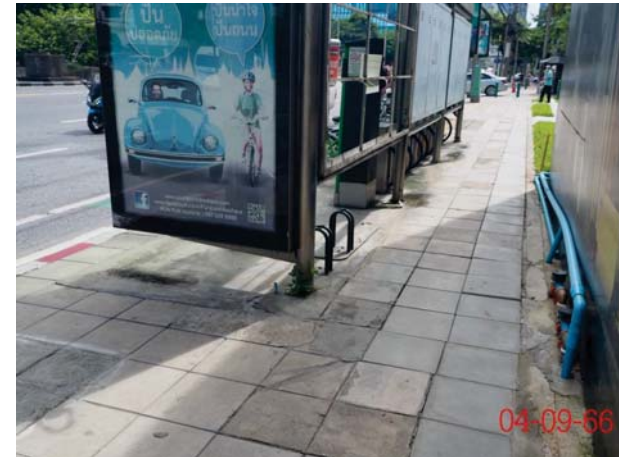
รูปที่ 21-22

สภาพทางเท้าด้านหน้าโครงการ

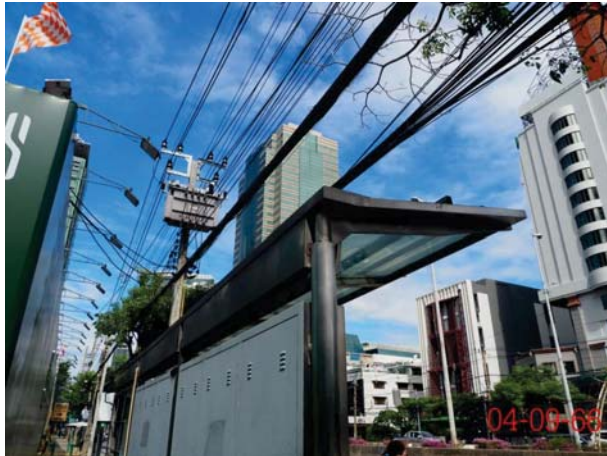
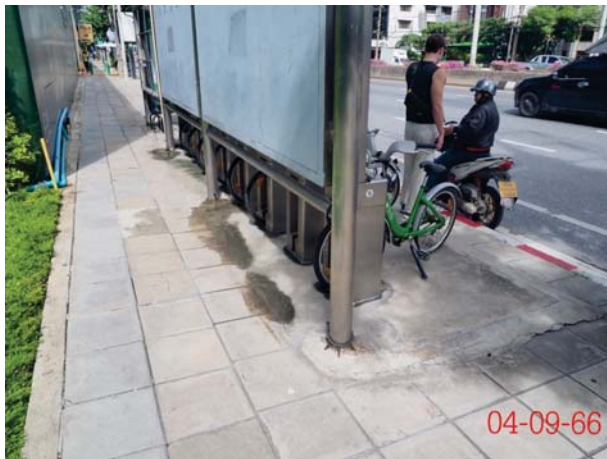
รูปที่ 23-24

สภาพทางเท้าด้านหน้าโครงการ

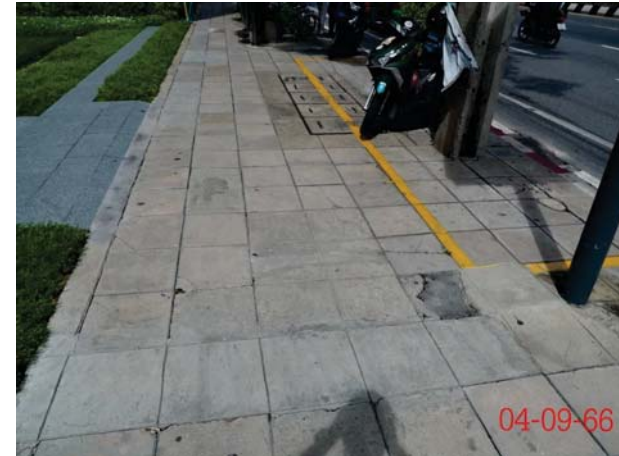
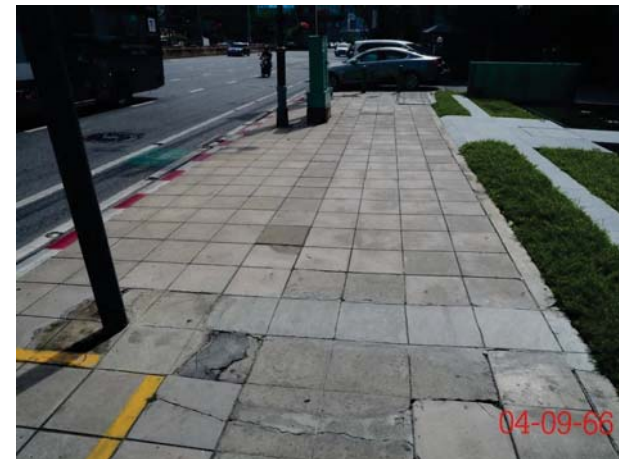
รูปที่ 25-26

สภาพทางเท้าด้านหน้าโครงการ

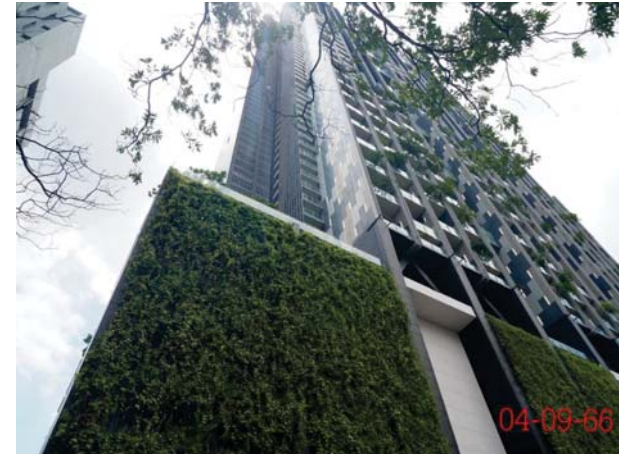
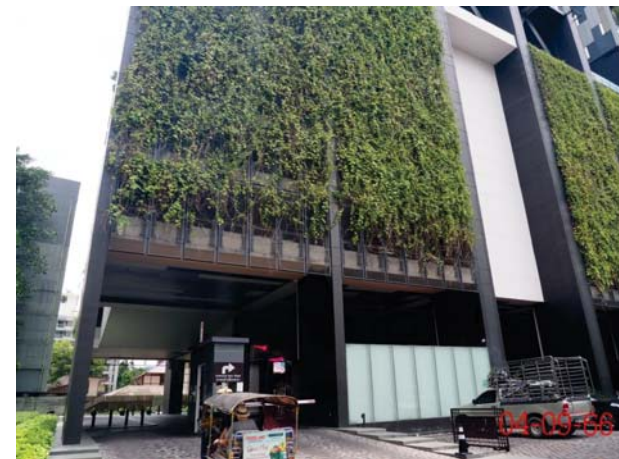
รูปที่ 27-28

อาคาร the met

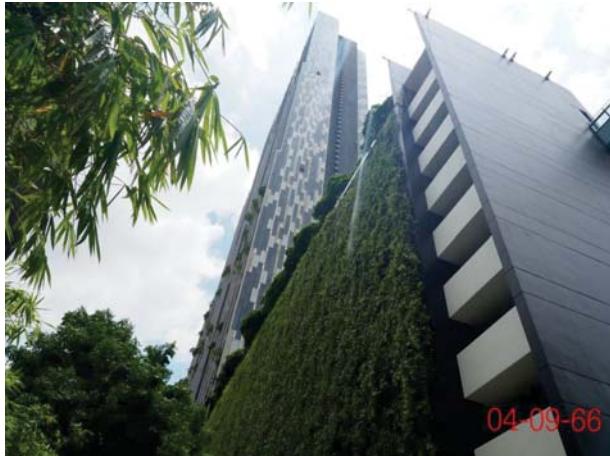
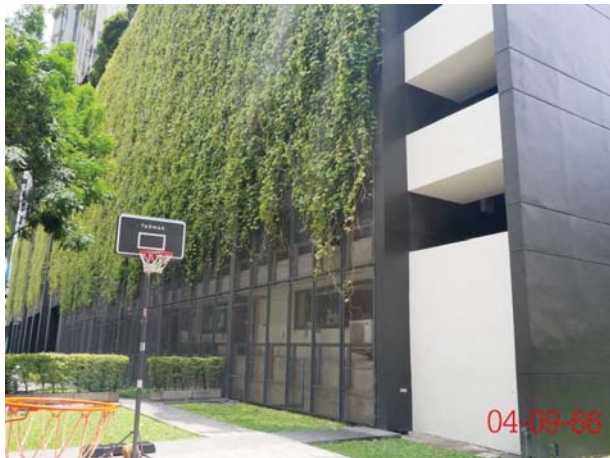
รูปที่ 29-30  
อาคาร the met

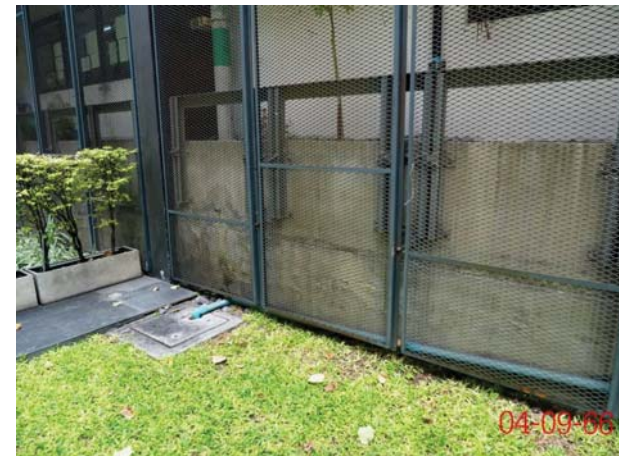
รูปที่ 31-32  
รอยแตกร้าวคราบน้ำภายนอกด้านหน้าอาคาร

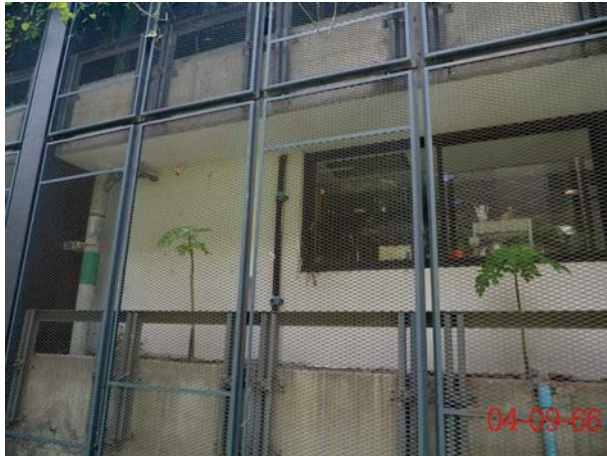
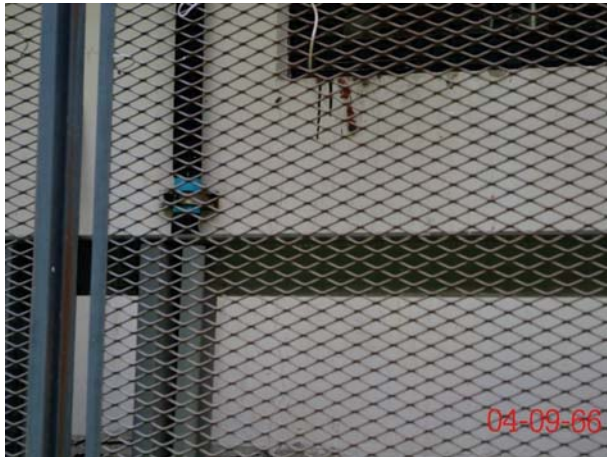
รูปที่ 33-34

รอยแตกร้าวคราบน้ำภายนอกด้านหน้าอาคาร

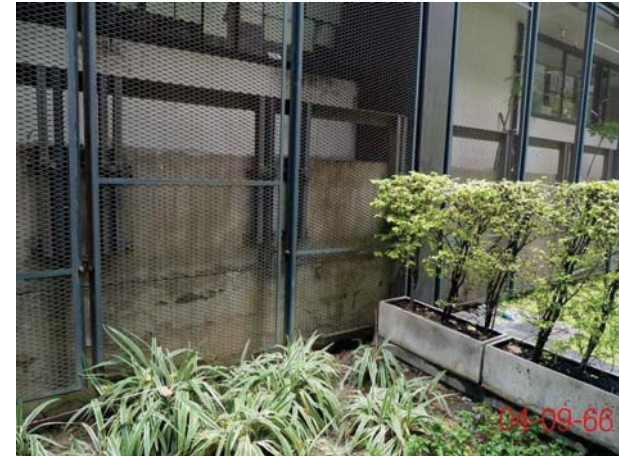
รูปที่ 35-36

รอยแตกร้าวคราบน้ำภายนอกด้านหน้าอาคาร

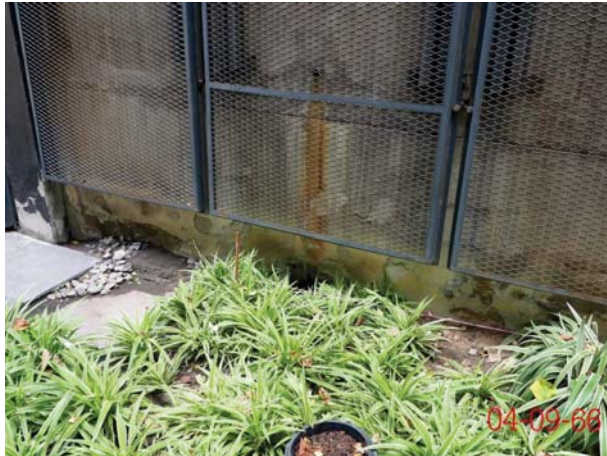
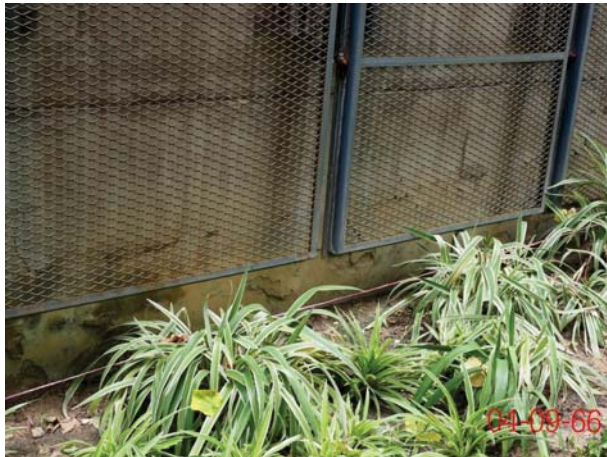
รูปที่ 37-38

รอยแตกร้าวคราบน้ำภายนอกด้านหน้าอาคาร

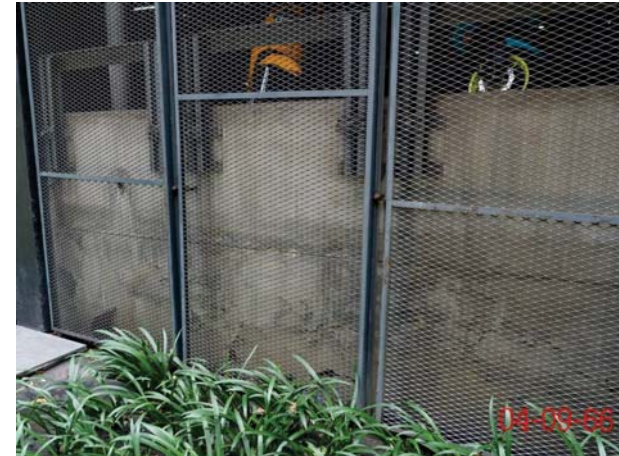
รูปที่ 39-40

รอยแตกร้าวคราบน้ำภายนอกด้านหน้าอาคาร

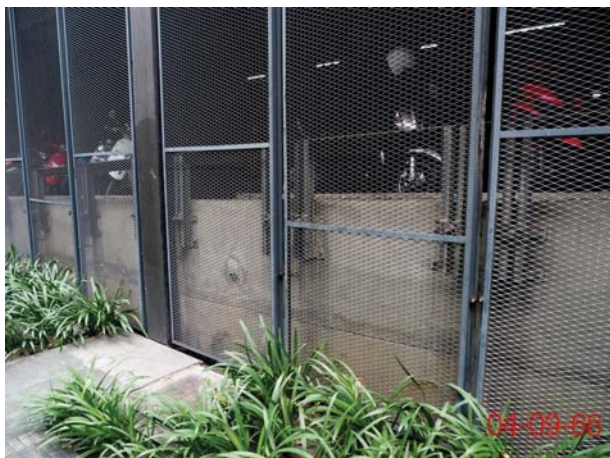
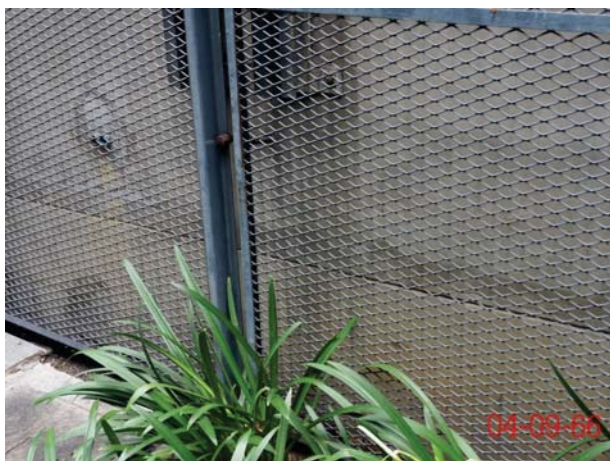
รูปที่ 41-42

รอยแตกร้าวคราบน้ำภายนอกด้านหน้าอาคาร

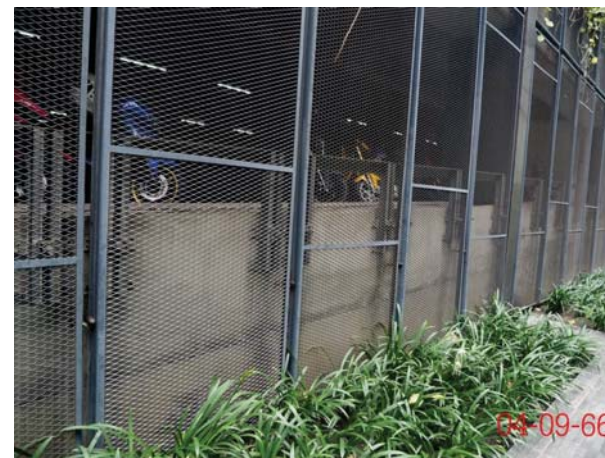
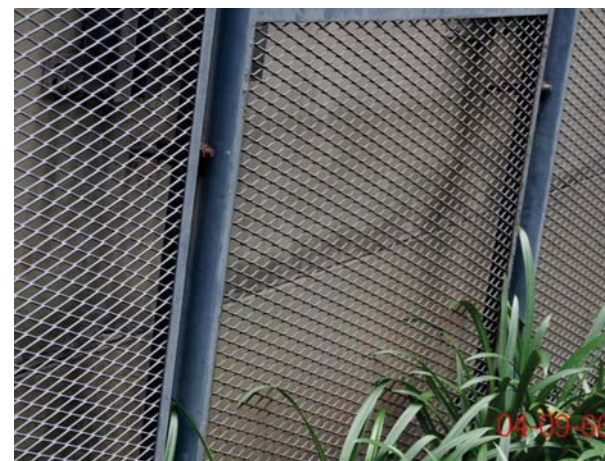
รูปที่ 43-44

รอยแตกร้าวคราบน้ำภายนอกด้านหน้าอาคาร

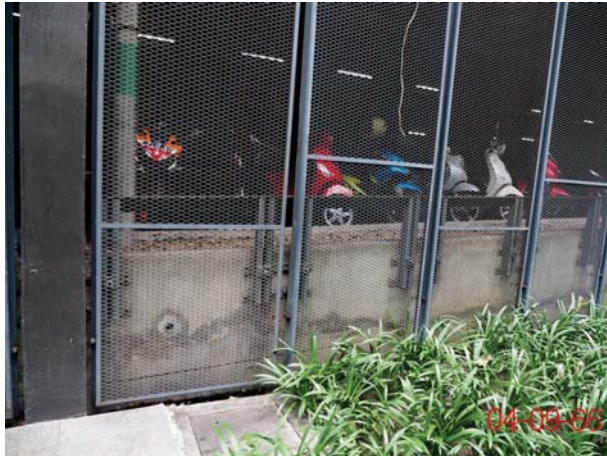
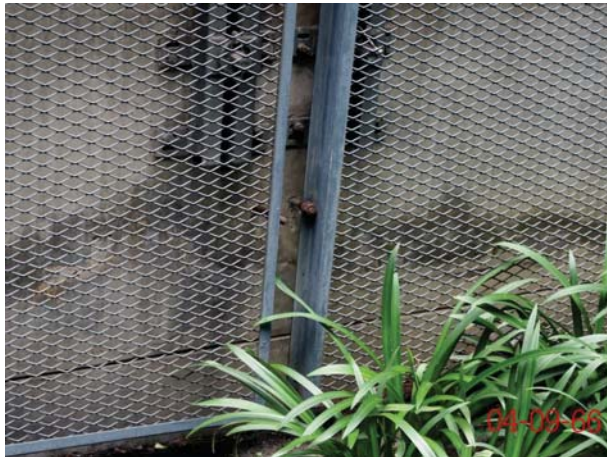
รูปที่ 45-46

รอยแตกร้าวคราบน้ำภายนอกด้านหน้าอาคาร

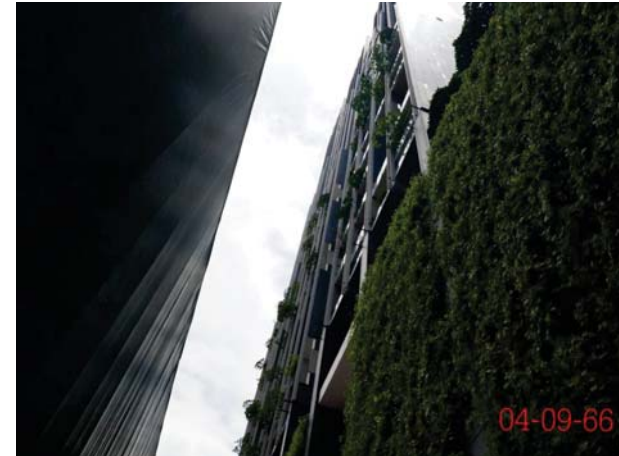
รูปที่ 47-48

รอยแตกร้าวคราบน้ำภายนอกด้านหน้าอาคาร

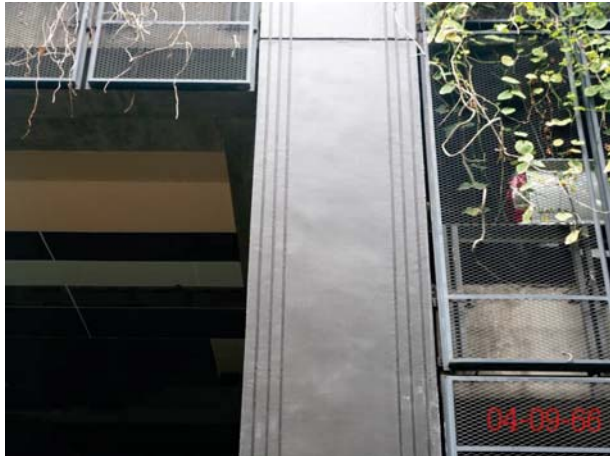
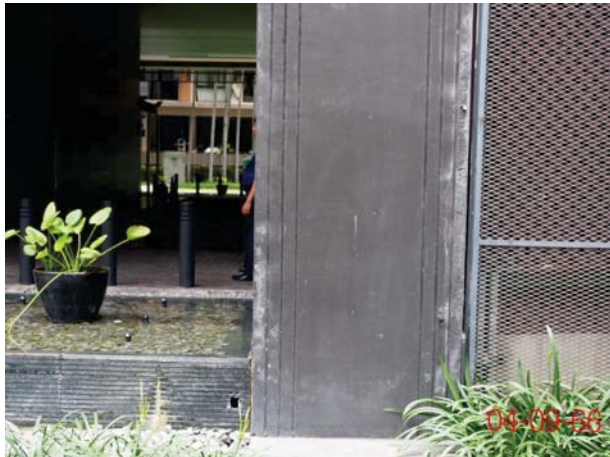
รูปที่ 49-50

รอยแตกร้าวคราบน้ำภายนอกด้านหน้าอาคาร

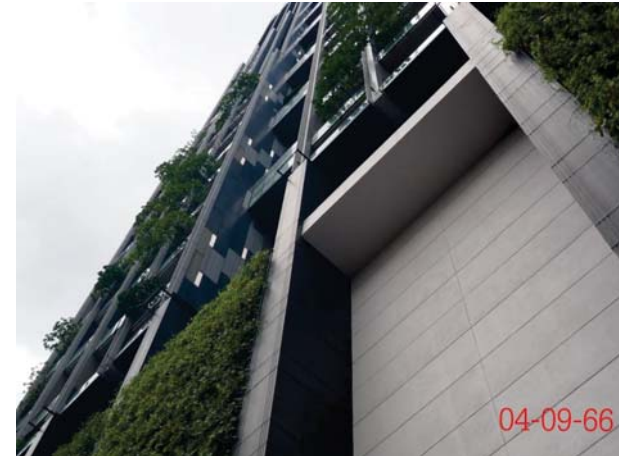
รูปที่ 51-52

รอยแตกร้าวคราบน้ำภายนอกด้านหน้าอาคาร

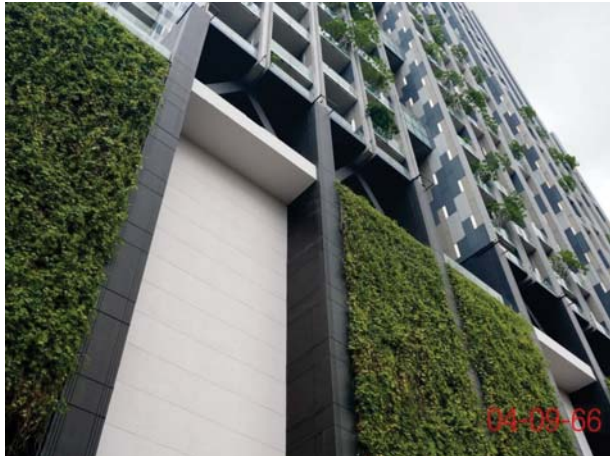
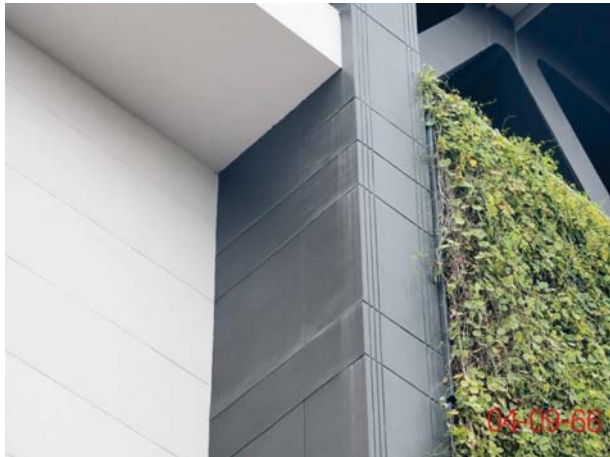
รูปที่ 53-54

รอยแตกร้าวคราบน้ำภายนอกด้านหน้าอาคาร

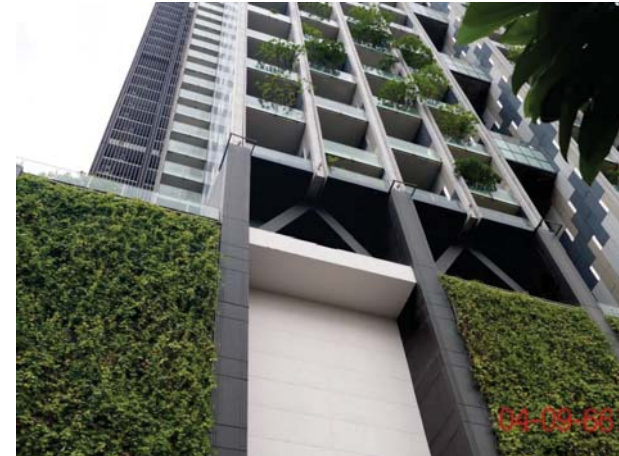
รูปที่ 55-56

รอยแตกร้าวคราบน้ำภายนอกด้านหน้าอาคาร

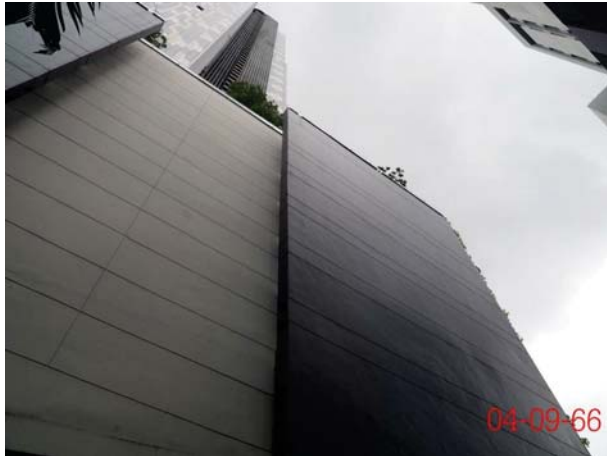
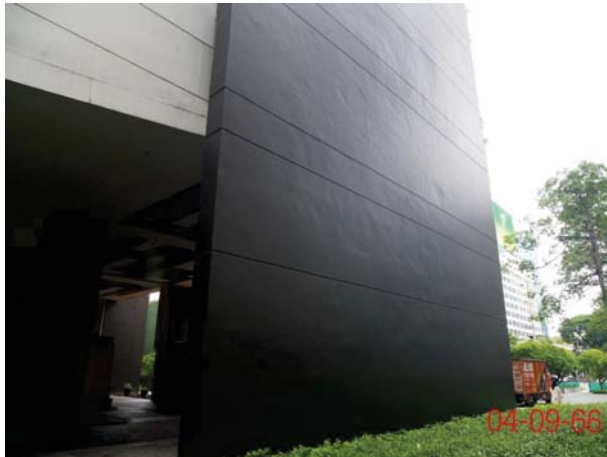
รูปที่ 57-58

สภาพภายนอกด้านขวาอาคาร

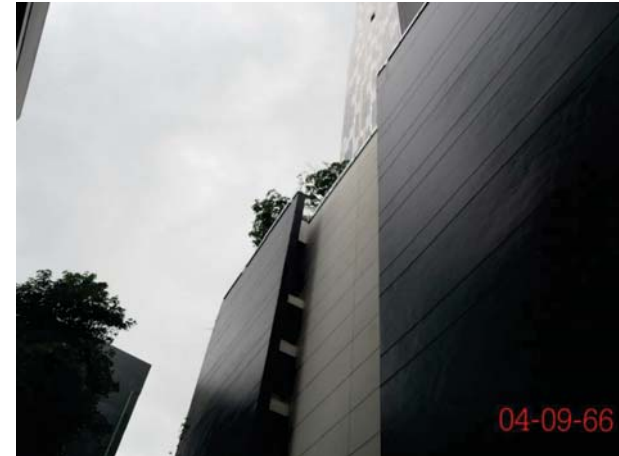
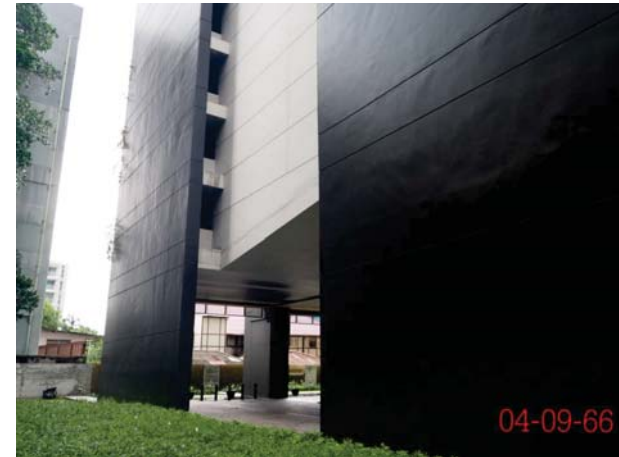
รูปที่ 59-60

สภาพภายนอกด้านขวาอาคาร

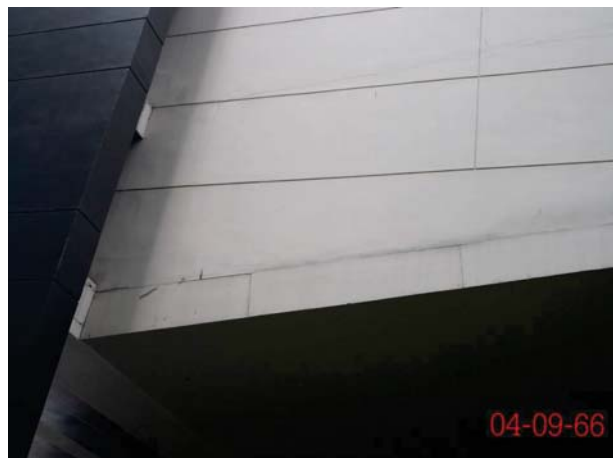
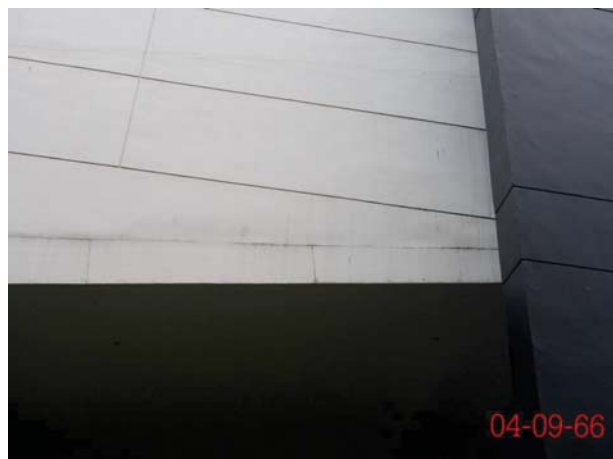
รูปที่ 61-62

รอยแตกร้าวภายนอกด้านขวาอาคาร

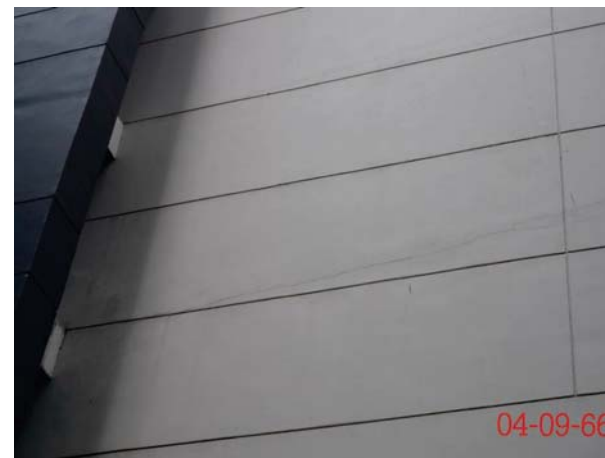
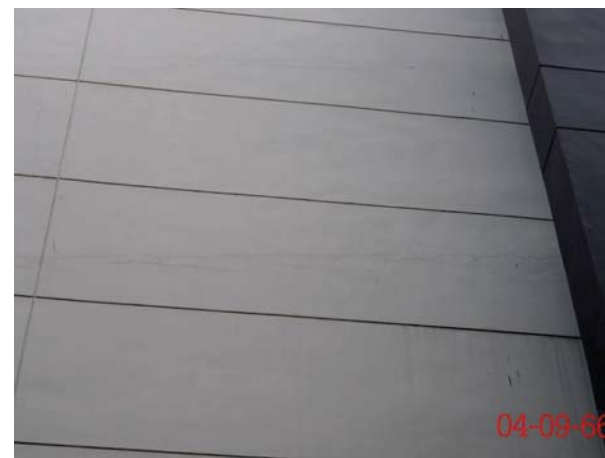
รูปที่ 63-64

รอยแตกร้าวภายนอกด้านขวาอาคาร

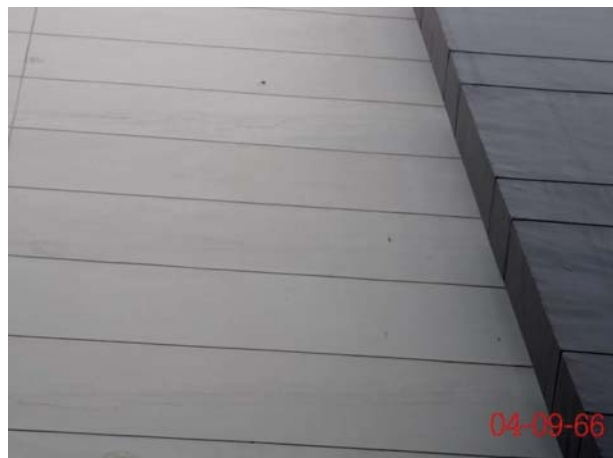
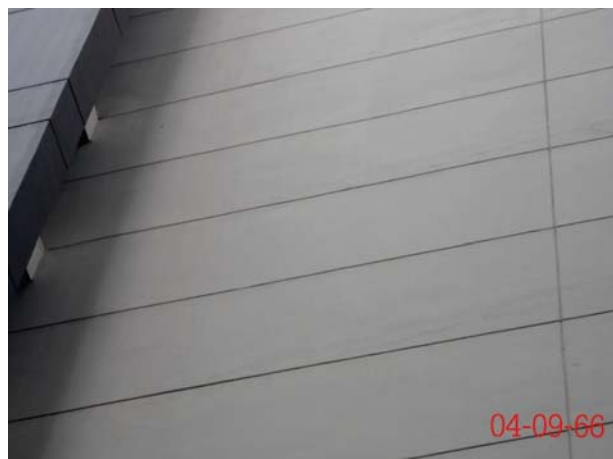
รูปที่ 65-66

รอยแตกร้าวภายนอกด้านขวาอาคาร

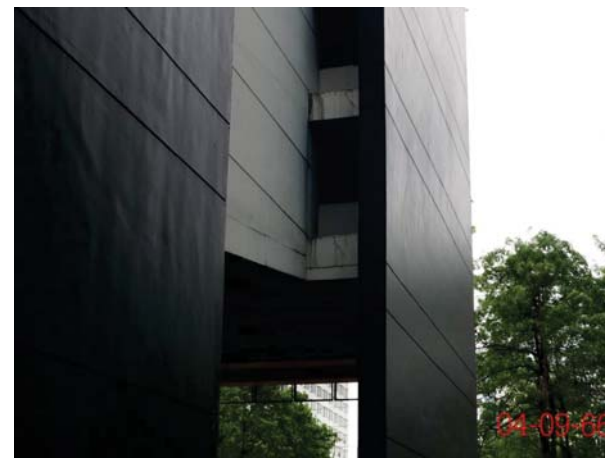
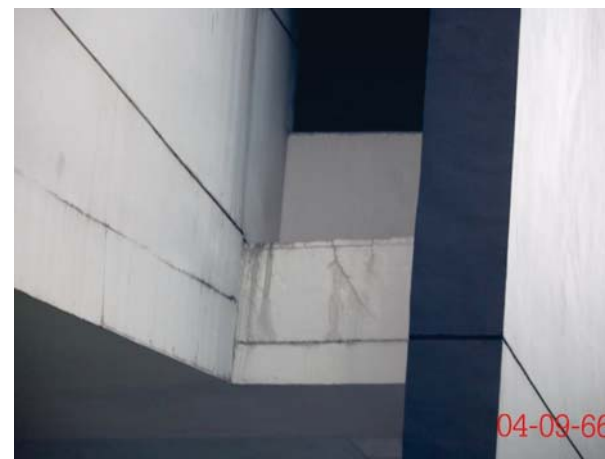
รูปที่ 67-68

รอยแตกร้าวภายนอกด้านขวาอาคาร

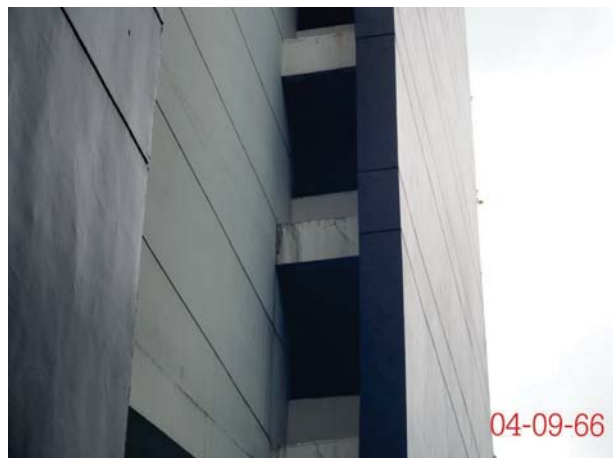
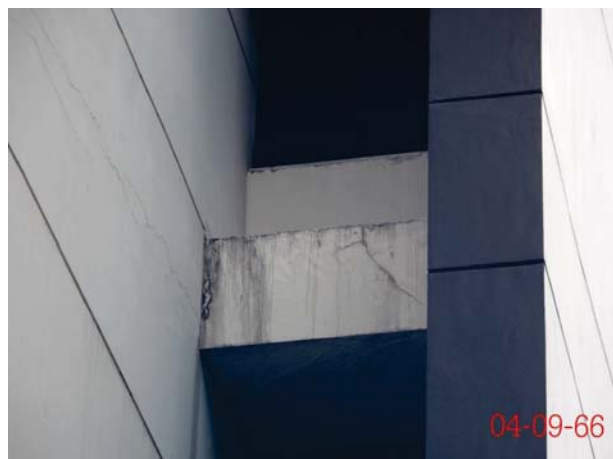
รูปที่ 69-70

รอยแตกร้าวภายนอกด้านขวาอาคาร

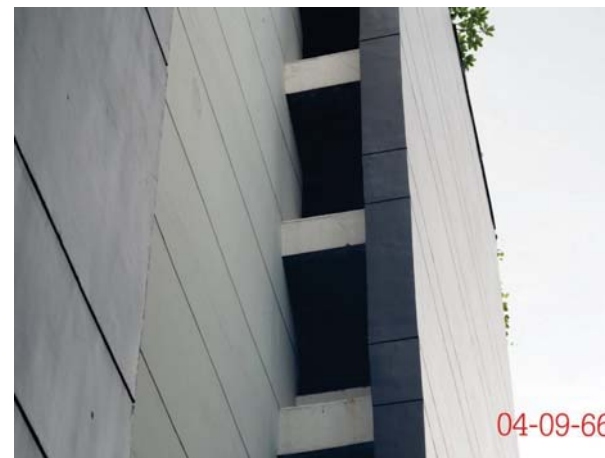
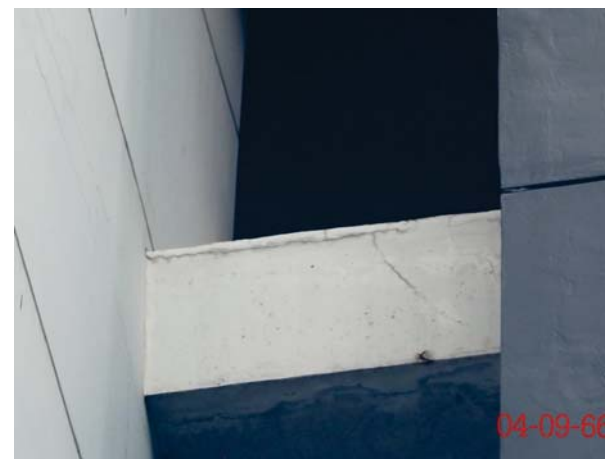
รูปที่ 71-72

รอยแตกร้าวภายนอกด้านขวาอาคาร

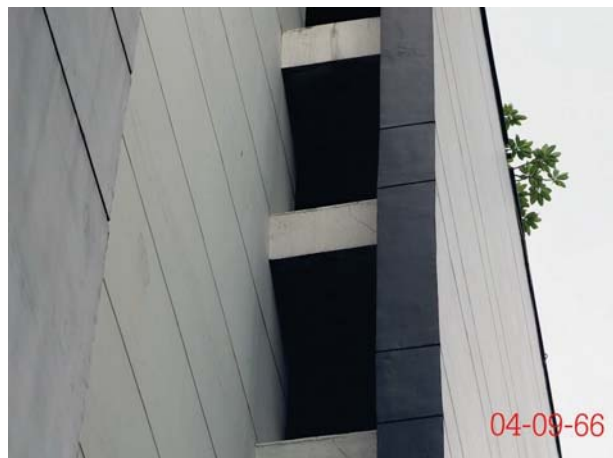
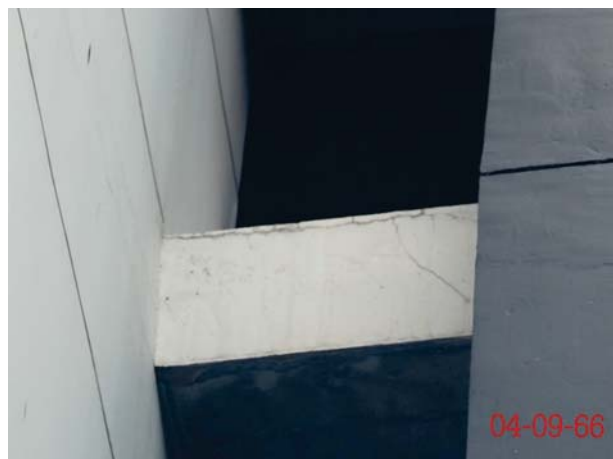
รูปที่ 73-74

รอยแตกร้าวภายนอกด้านขวาอาคาร

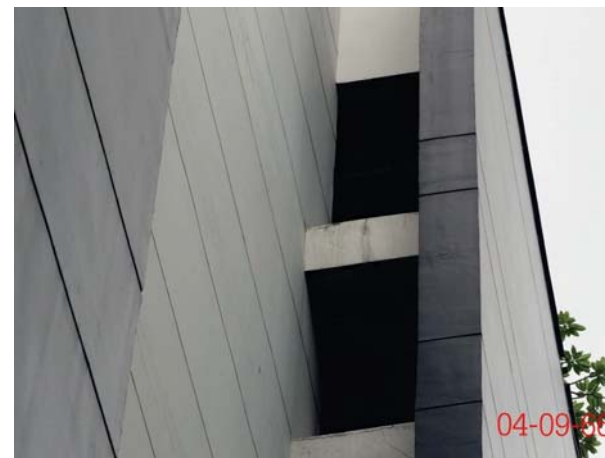
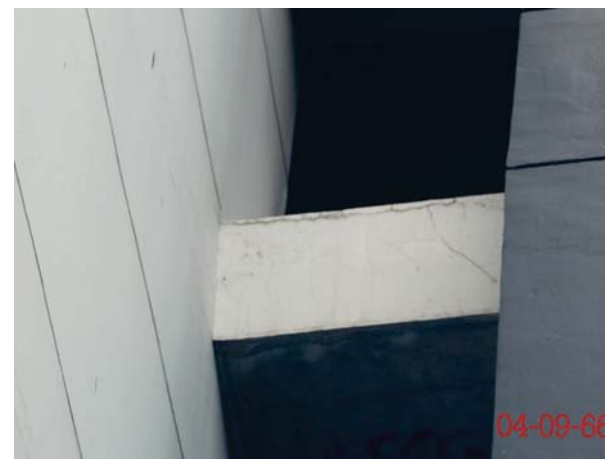
รูปที่ 75-76

รอยแตกร้าวภายนอกด้านขวาอาคาร

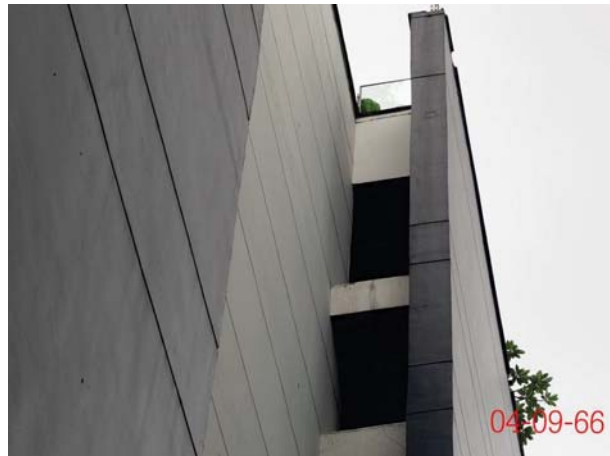
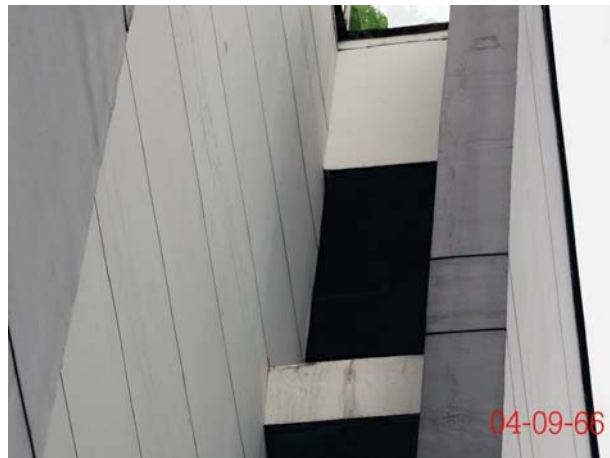
รูปที่ 77-78

รอยแตกร้าวภายนอกด้านขวาอาคาร

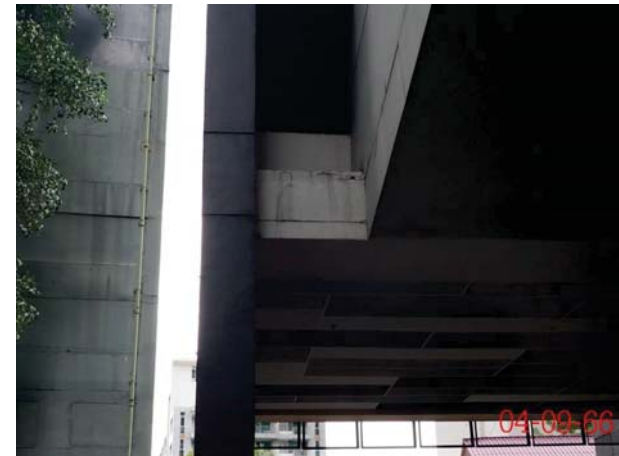
รูปที่ 79-80

รอยแตกร้าวภายนอกด้านขวาอาคาร

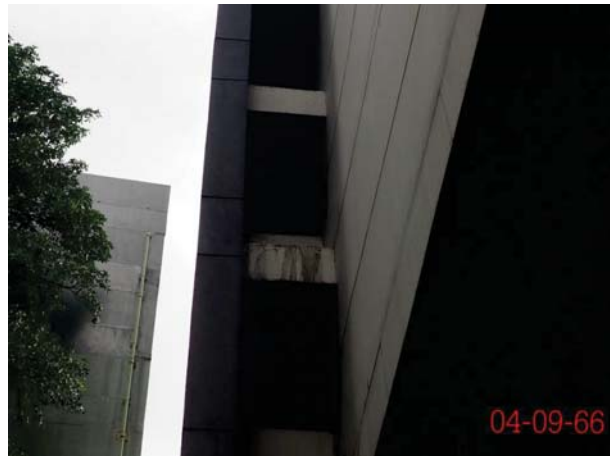
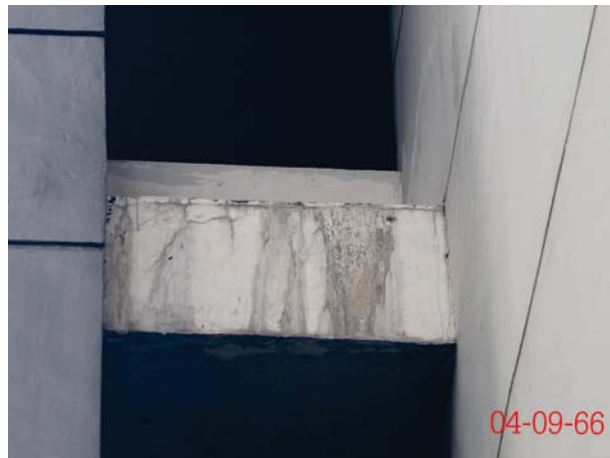
รูปที่ 81-82

รอยแตกร้าวภายนอกด้านขวาอาคาร

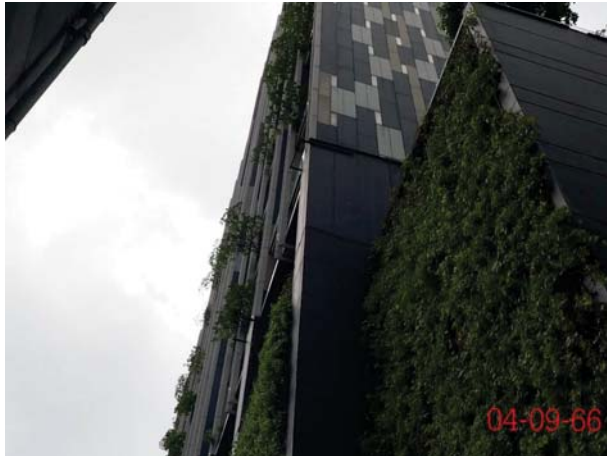
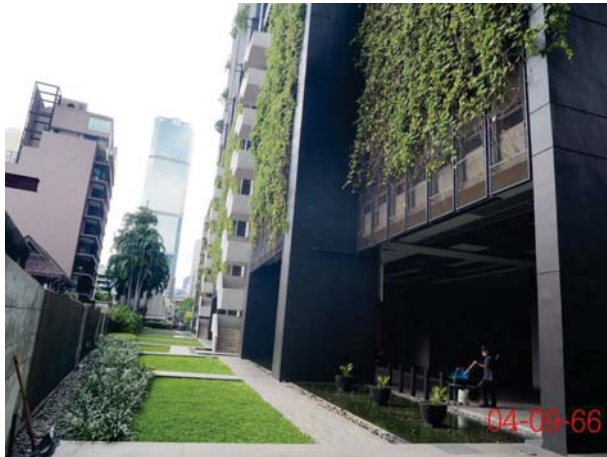
รูปที่ 85-86

สภาพภายนอกด้านหลังอาคาร

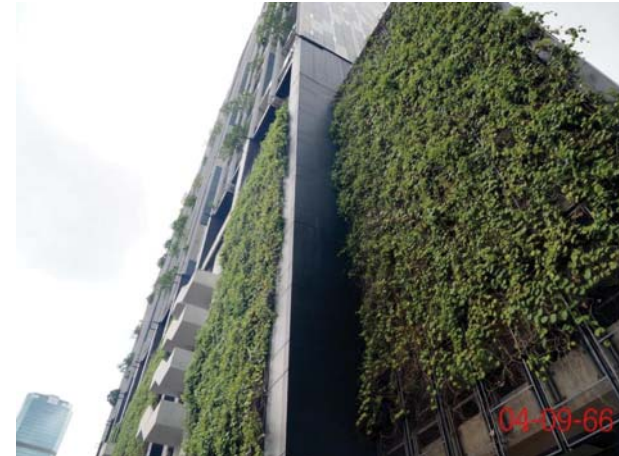
รูปที่ 87-88

รอยแตกร้าว คราบน้ำภายนอกด้านหลัง

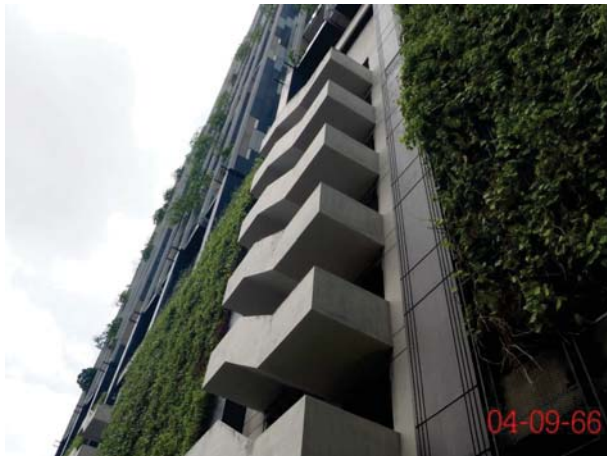
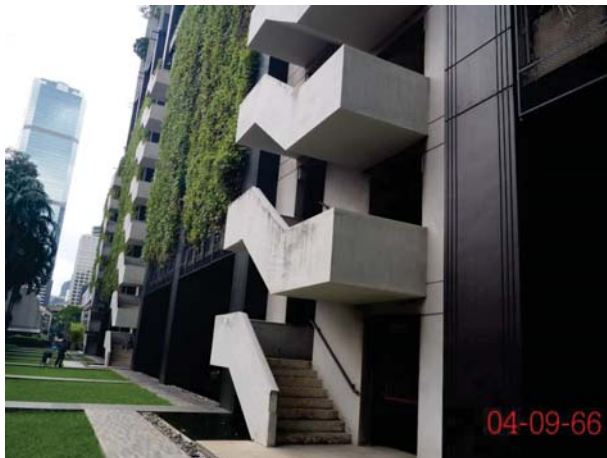
รูปที่ 89-90

รอยแตกร้าว คราบน้ำภายนอกด้านหลัง

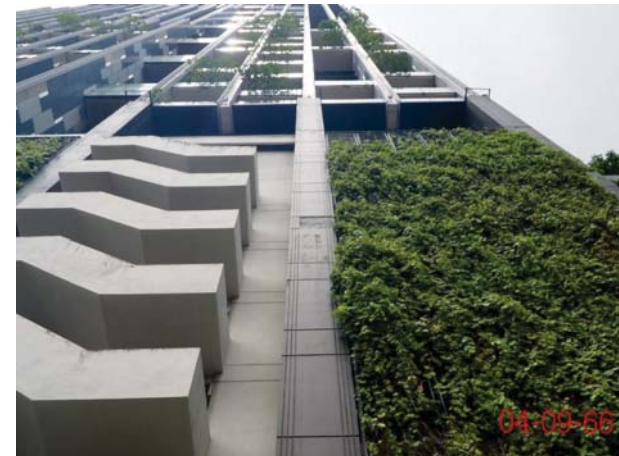
รูปที่ 91-92

รอยแตกร้าว คราบน้ำภายนอกด้านหลัง

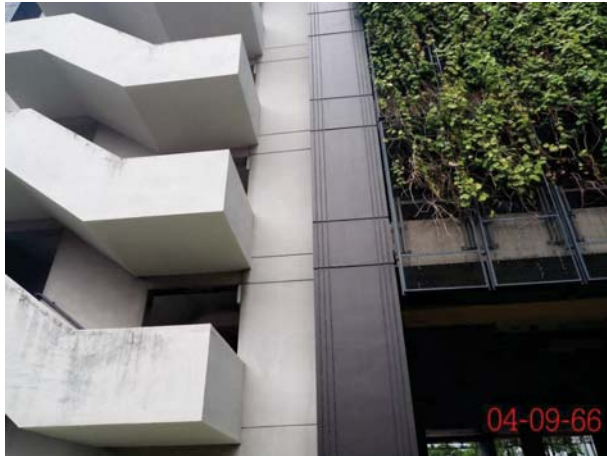
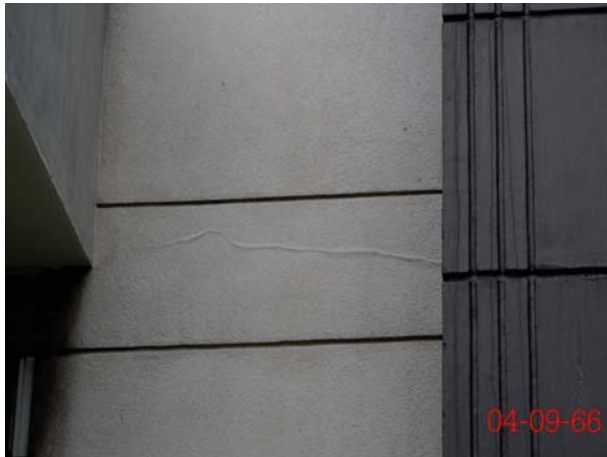
รูปที่ 93-94

รอยแตกร้าว คราบน้ำภายนอกด้านหลัง

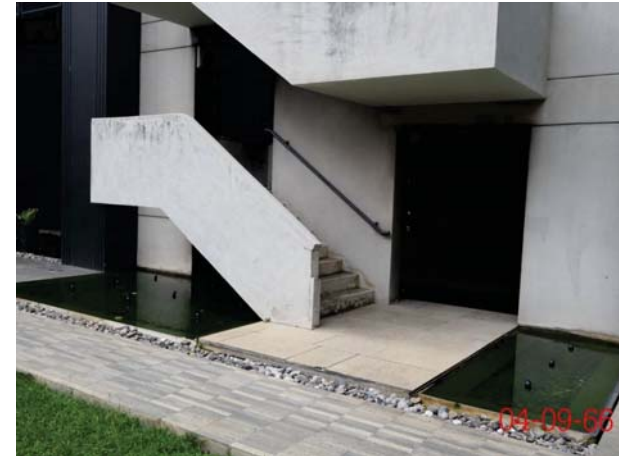
รูปที่ 95-96

รอยแตกร้าว คราบน้ำภายนอกด้านหลัง

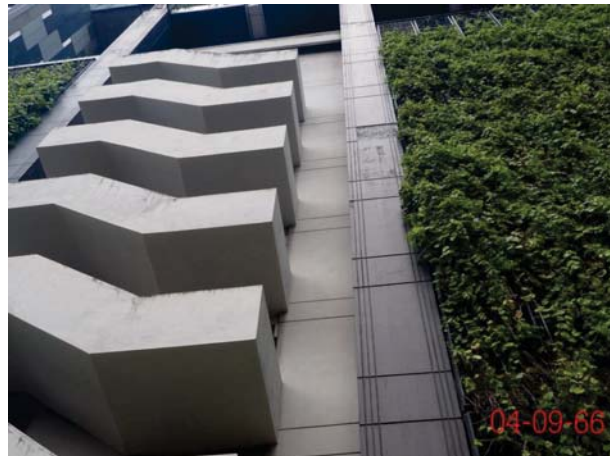
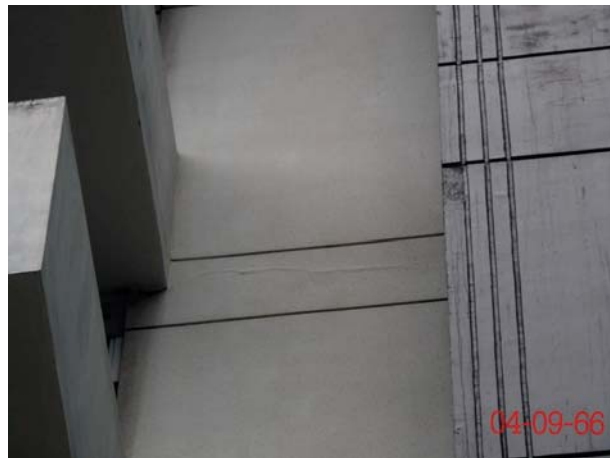
รูปที่ 97-98

รอยแตกร้าว คราบน้ำภายนอกด้านหลัง

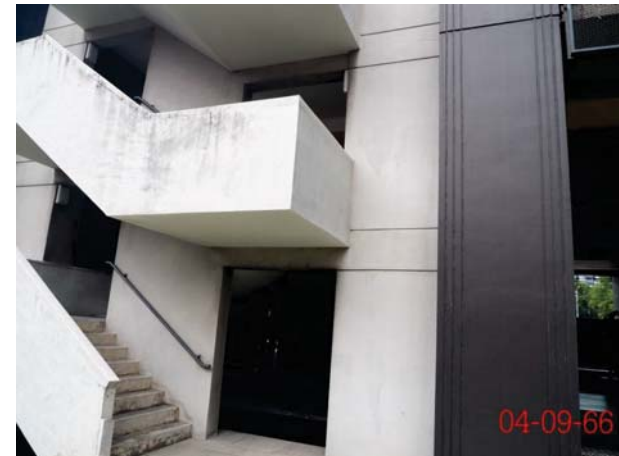
รูปที่ 99-100

รอยแตกร้าว คราบน้ำภายนอกด้านหลัง
