125 SATHORN (125 สาทร์)

ภาคผนวกที่ 11

หลักฐานการตรวจสอบอาคารชุดพักอาศัยเดอะเมท

2K23/N-0543/STS/ns

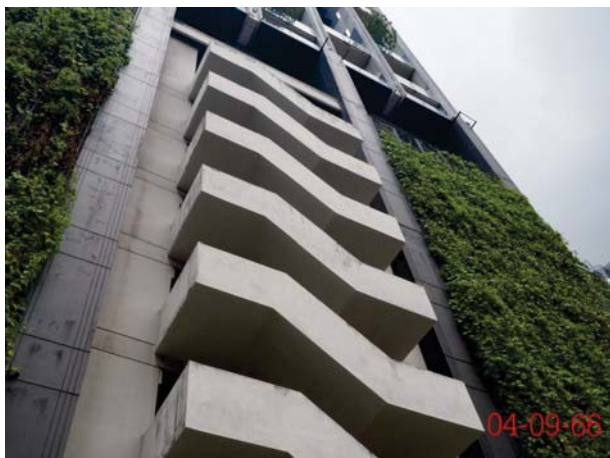
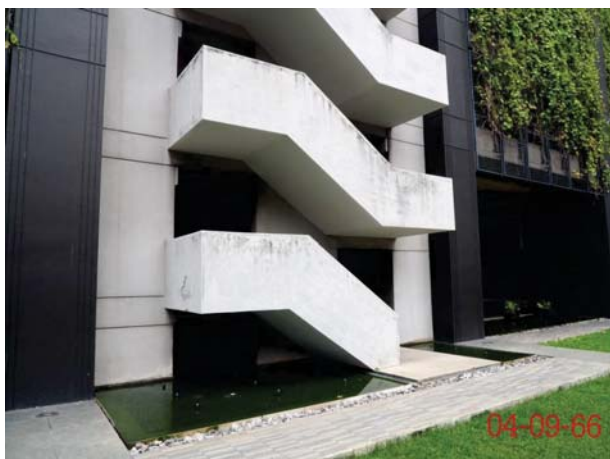
รูปที่ 101-102

รอยแตกร้าว คราบน้ำภายนอกด้านหลัง

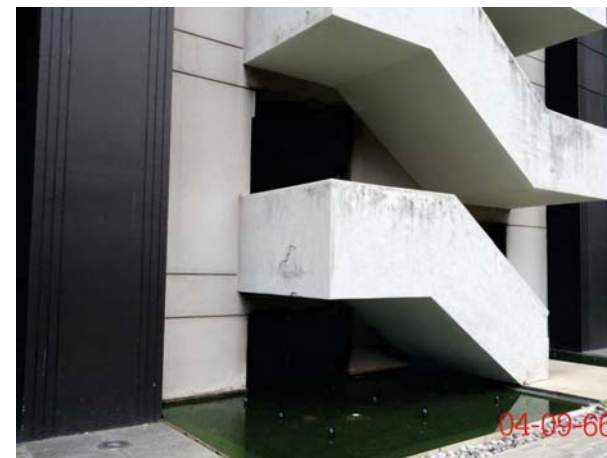
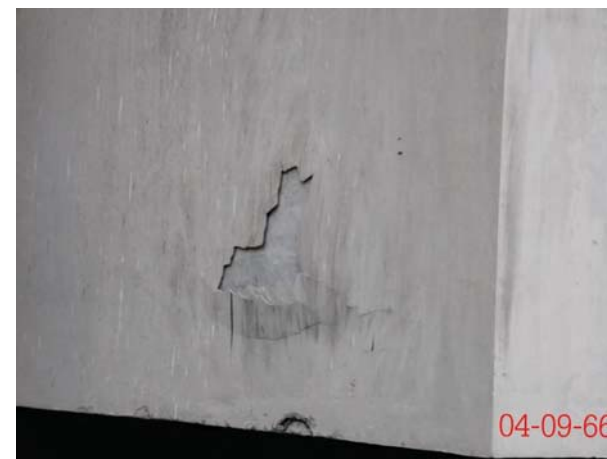
รูปที่ 103-104

รอยแตกร้าว คราบน้ำภายนอกด้านหลัง

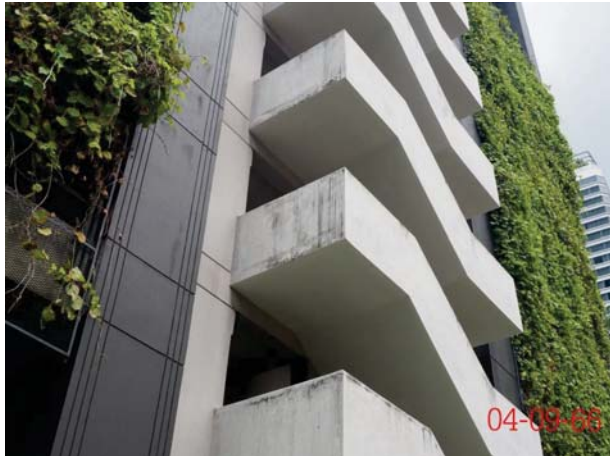
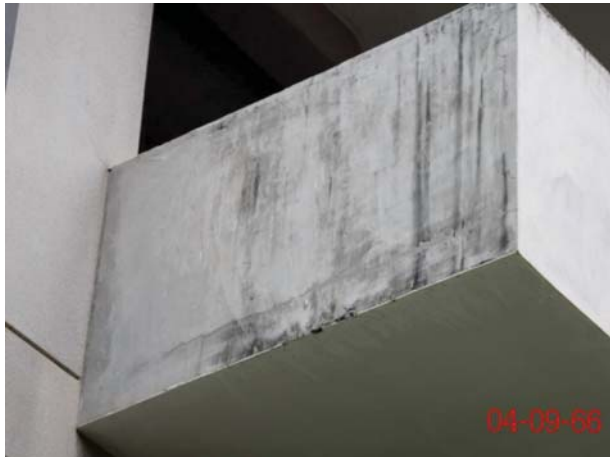
รูปที่ 105-106

รอยแตกร้าว คราบน้ำภายนอกด้านหลัง

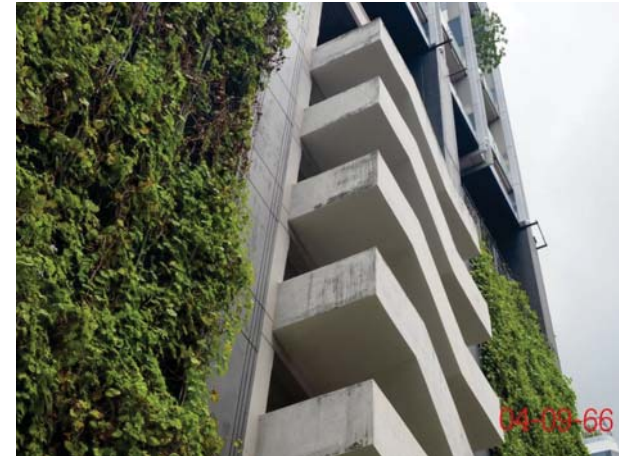
รูปที่ 107-108

รอยแตกร้าว คราบน้ำภายนอกด้านหลัง

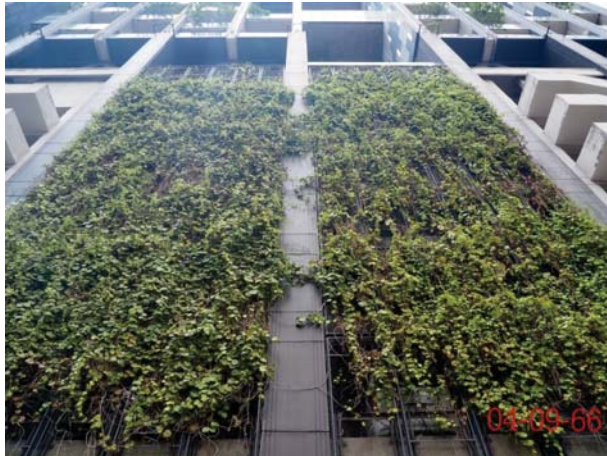
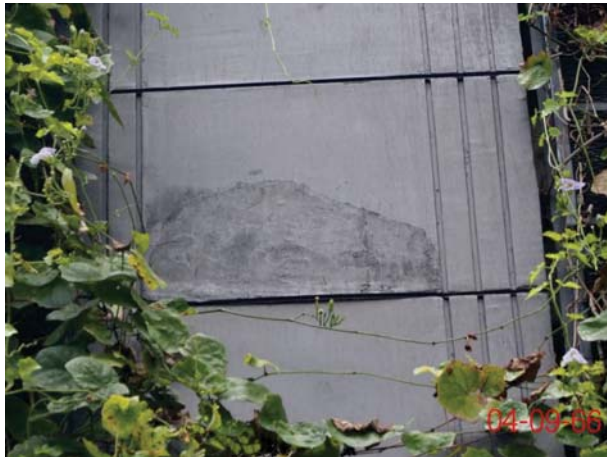
รูปที่ 109-110

รอยแตกร้าว คราบน้ำภายนอกด้านหลัง

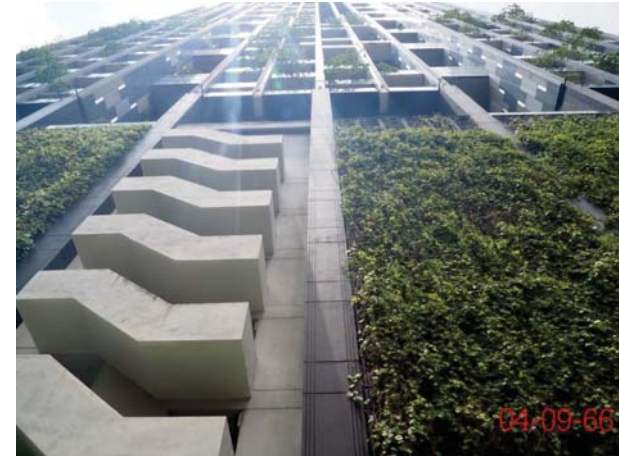
รูปที่ 111-112

รอยแตกร้าว คราบน้ำภายนอกด้านหลัง

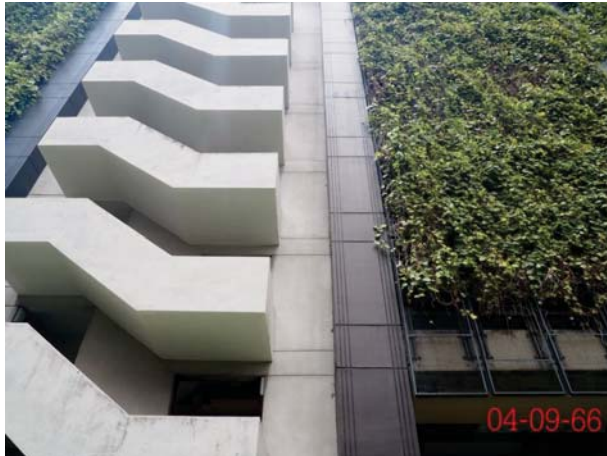
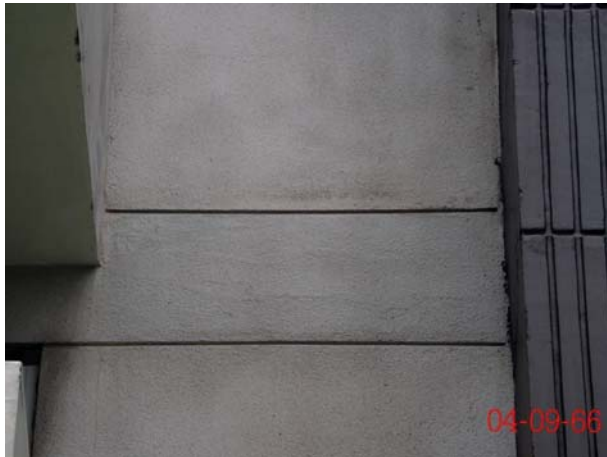
รูปที่ 113-114

รอยแตกร้าว คราบน้ำภายนอกด้านหลัง

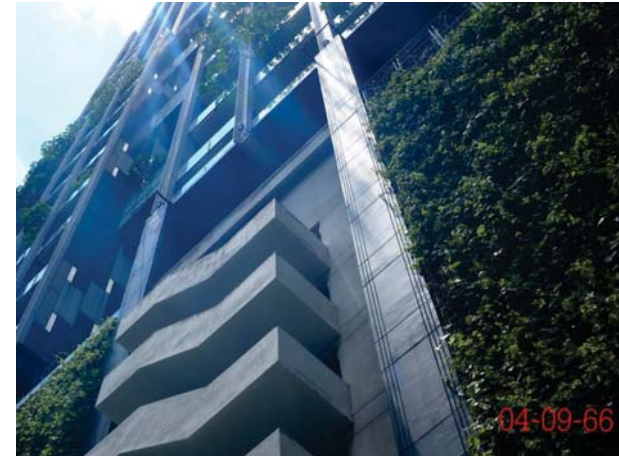
รูปที่ 115-116

รอยแตกร้าว คราบน้ำภายนอกด้านหลัง

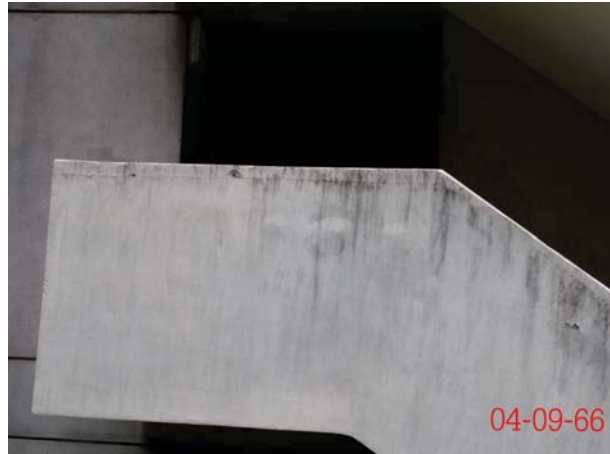
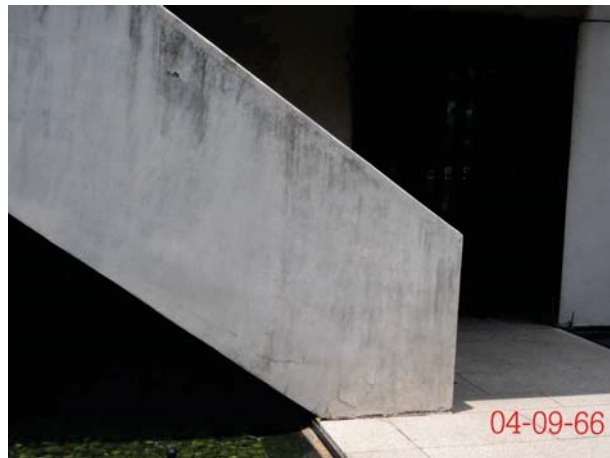
รูปที่ 117-118

รอยแตกร้าว คราบน้ำภายนอกด้านหลัง

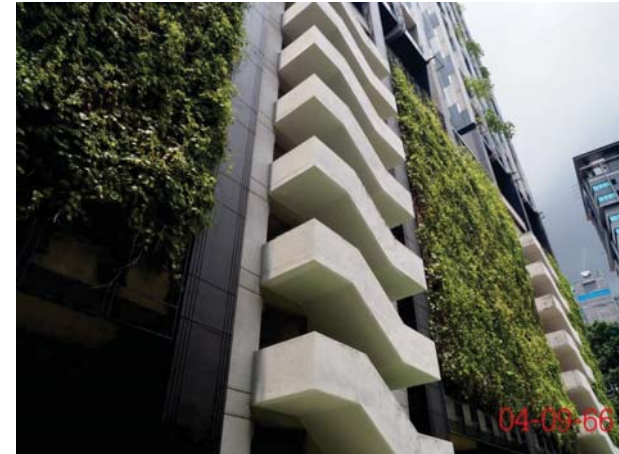
รูปที่ 119-120

รอยแตกร้าว คราบน้ำภายนอกด้านหลัง

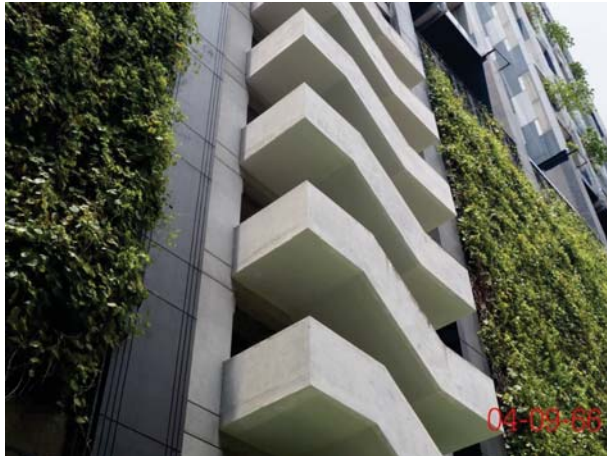
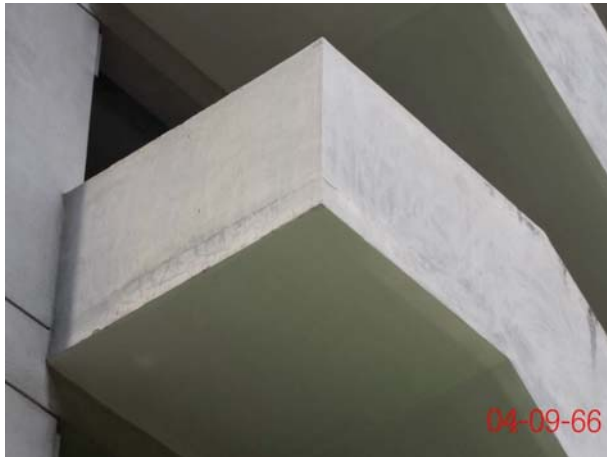
รูปที่ 121-122

รอยแตกร้าว คราบน้ำภายนอกด้านหลัง

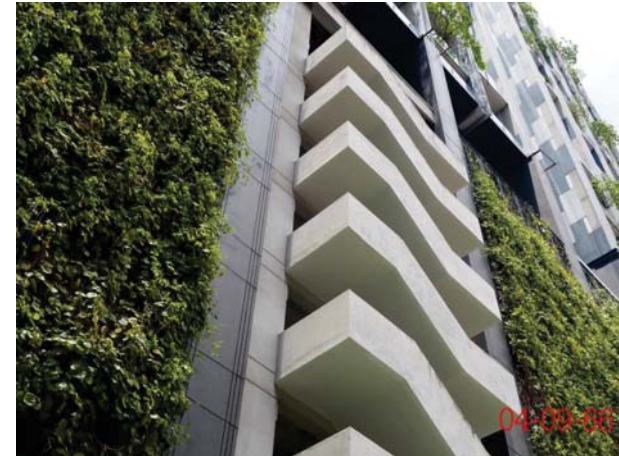
รูปที่ 123-124

รอยแตกร้าว คราบน้ำภายนอกด้านหลัง

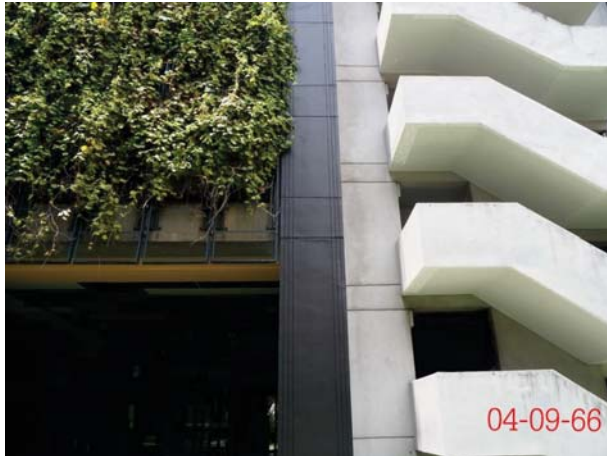
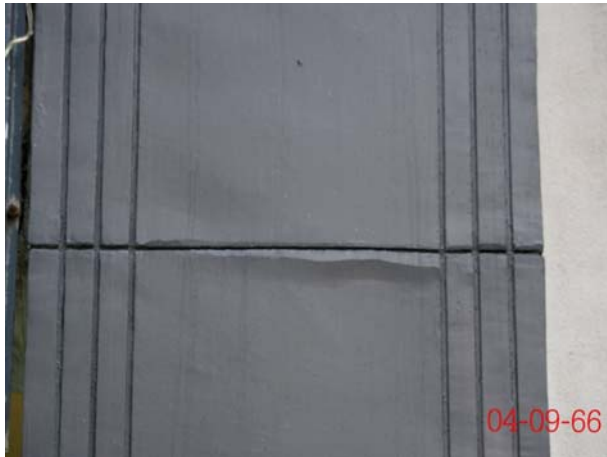
รูปที่ 125-126

รอยแตกร้าว คราบน้ำภายนอกด้านหลัง

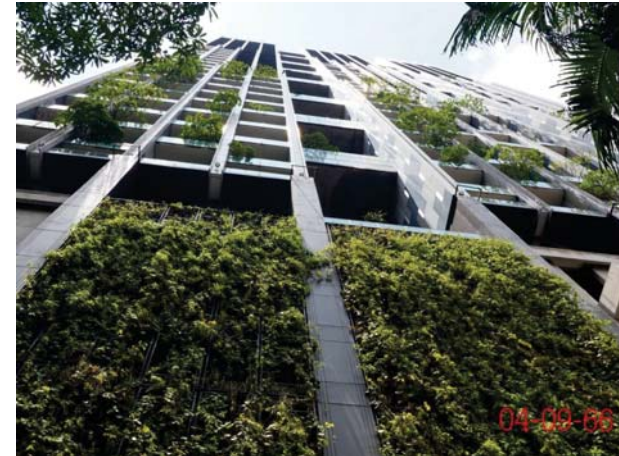
รูปที่ 127-128

รอยแตกร้าว คราบน้ำภายนอกด้านหลัง

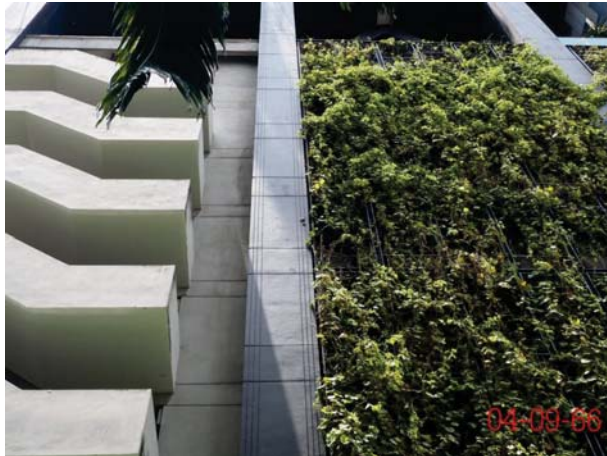
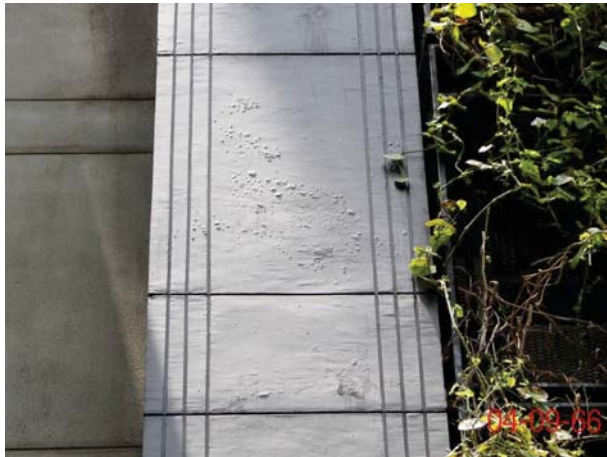
รูปที่ 129-130

รอยแตกร้าว คราบน้ำภายนอกด้านหลัง

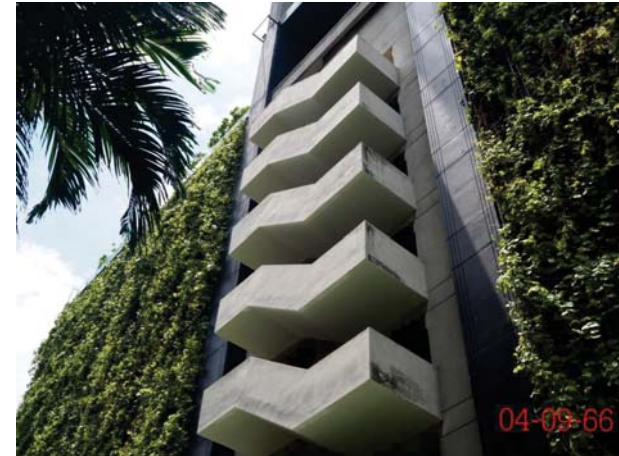
รูปที่ 131-132

รอยแตกร้าว คราบน้ำภายนอกด้านหลัง

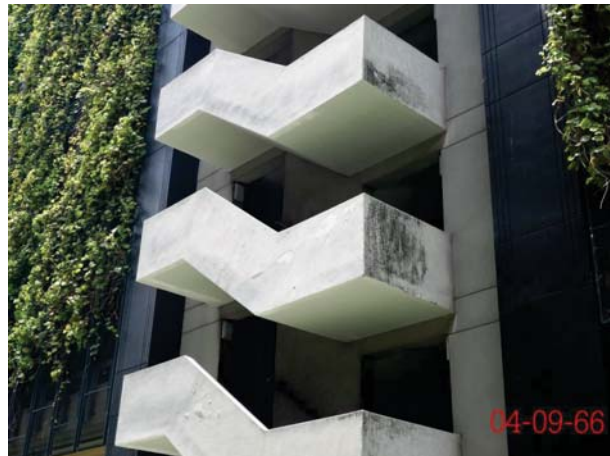
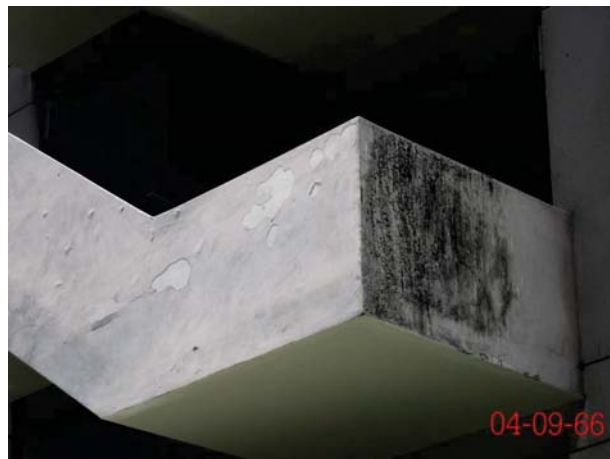
รูปที่ 133-134

รอยแตกร้าว คราบน้ำภายนอกด้านหลัง

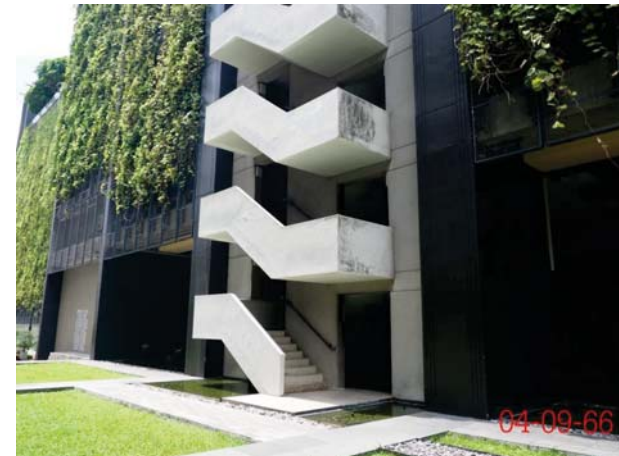
รูปที่ 135-136

รอยแตกร้าว คราบน้ำภายนอกด้านหลัง

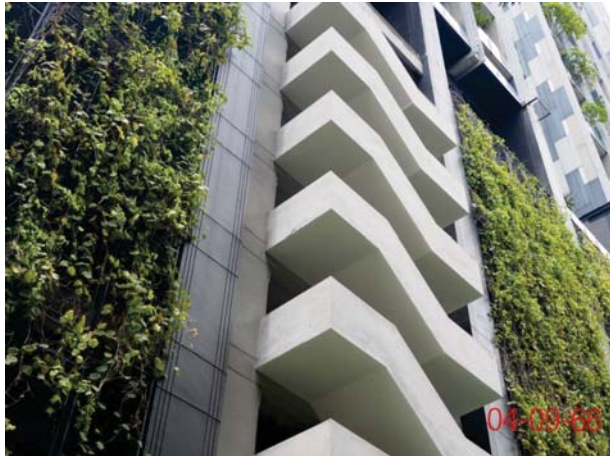
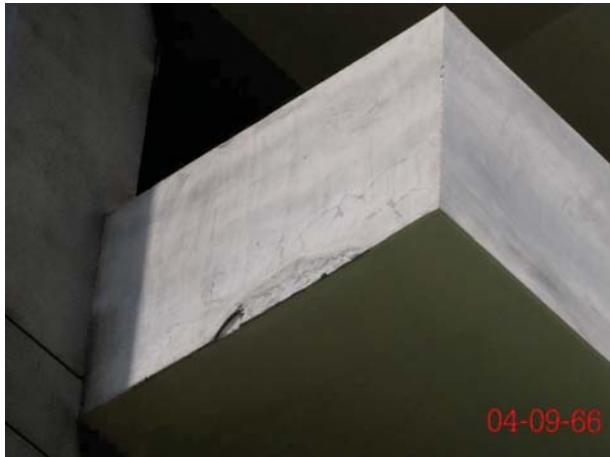
รูปที่ 137-138

รอยแตกร้าว คราบน้ำภายนอกด้านหลัง

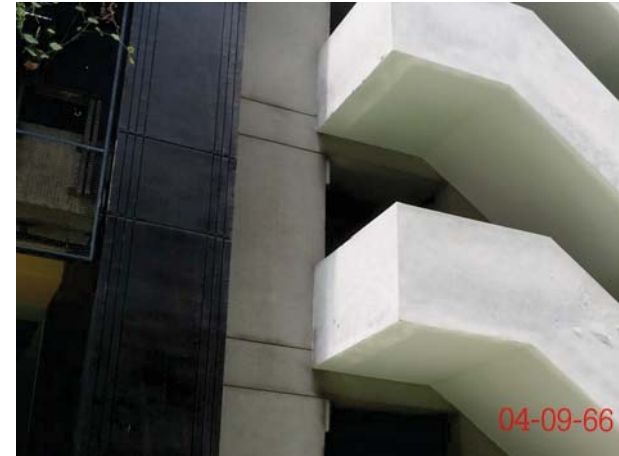
รูปที่ 139-140

รอยแตกร้าว คราบน้ำภายนอกด้านหลัง

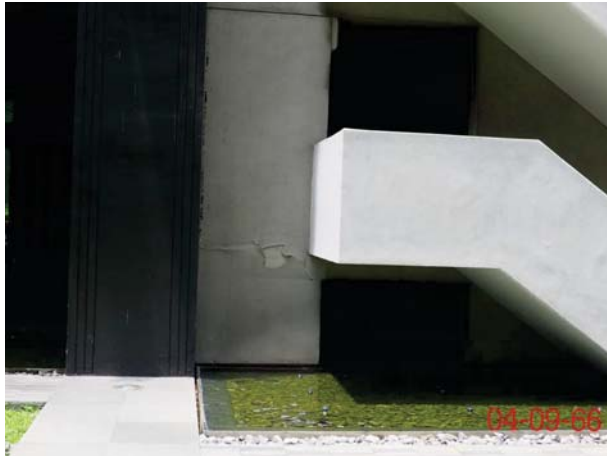
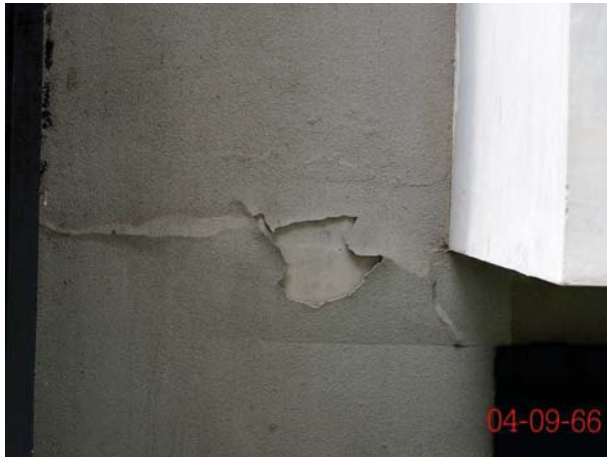
รูปที่ 141-142

รอยแตกร้าว คราบน้ำภายนอกด้านหลัง

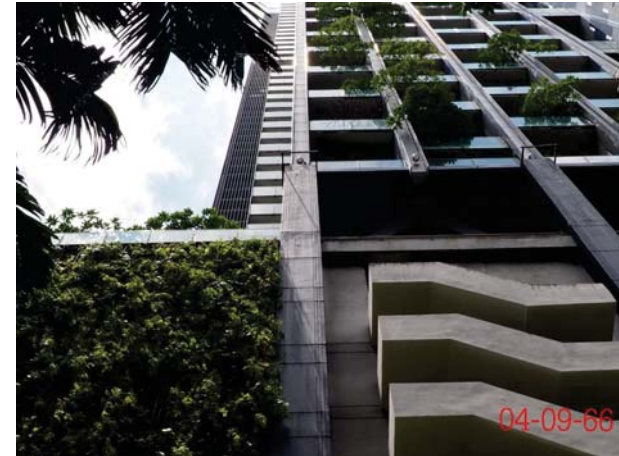
รูปที่ 143-144

รอยแตกร้าว คราบน้ำภายนอกด้านหลัง

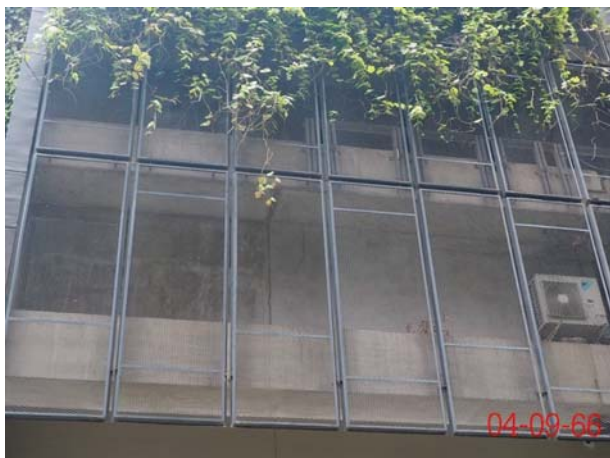
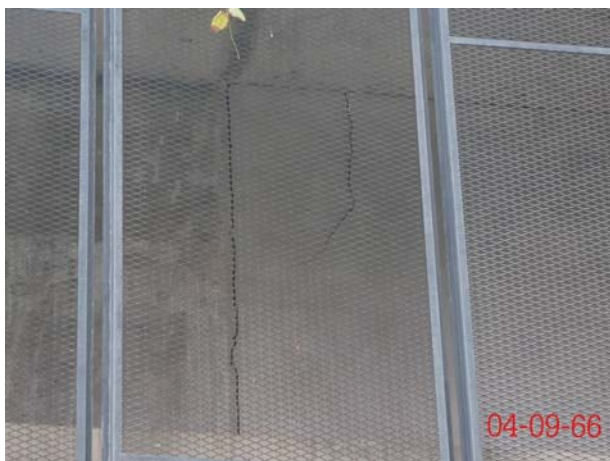
รูปที่ 145-146

รอยแตกร้าว คราบน้ำภายนอกด้านหลัง

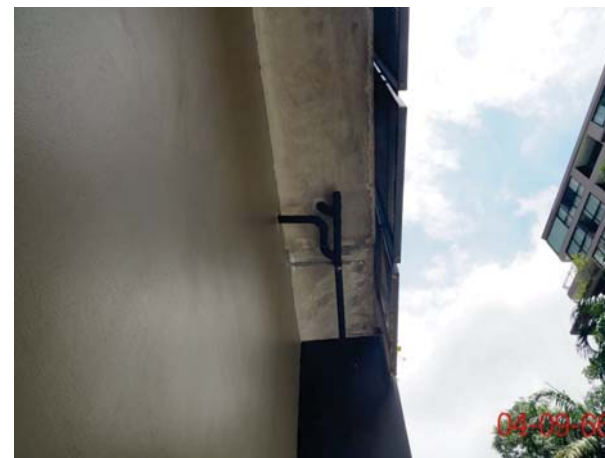
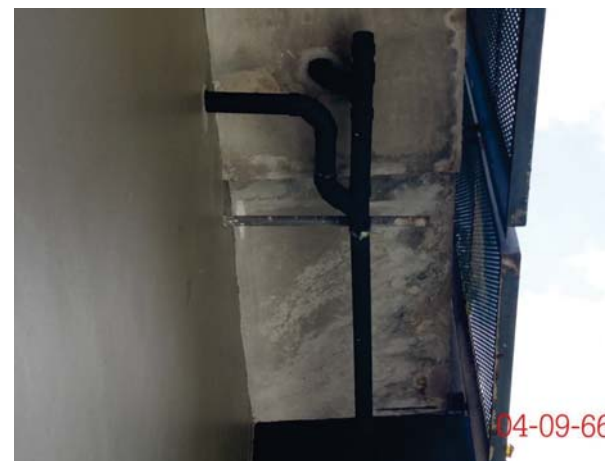
รูปที่ 147-148

รอยแตกร้าว คราบน้ำภายนอกด้านหลัง

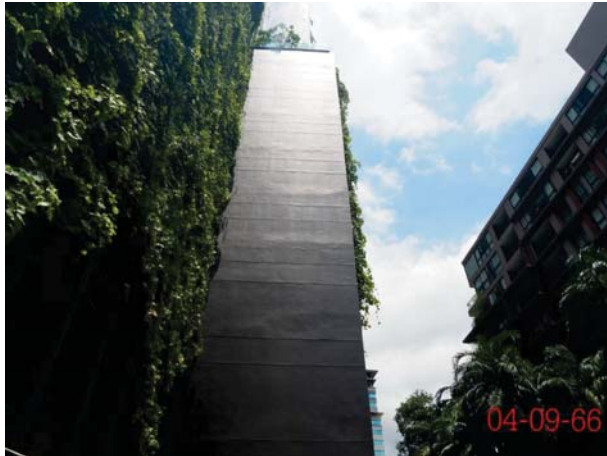
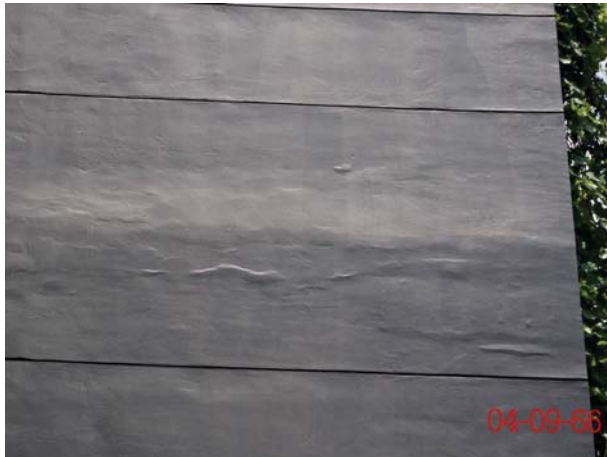
รูปที่ 149-150

รอยแตกร้าว คราบน้ำภายนอกด้านหลัง

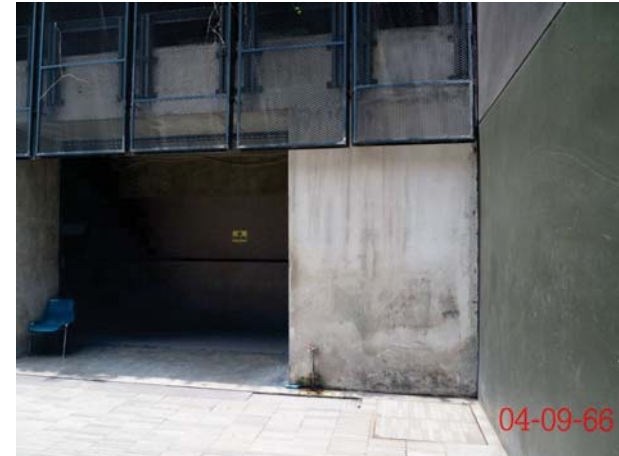
รูปที่ 151-152

รอยแตกร้าว คราบน้ำภายนอกด้านหลัง

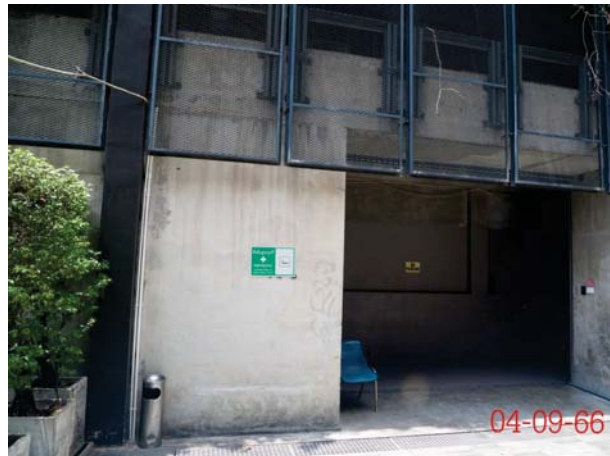
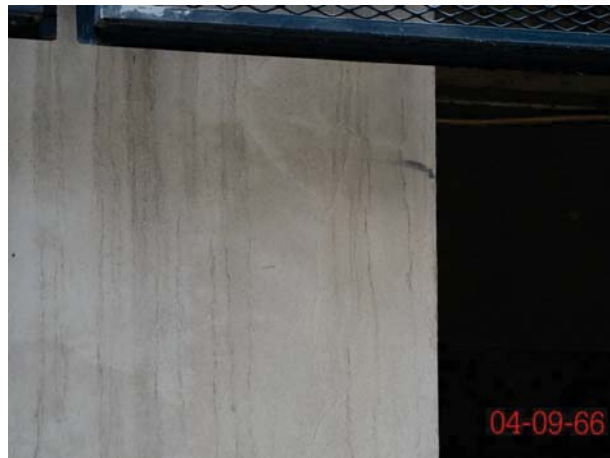
รูปที่ 153-154

รอยแตกร้าว คราบน้ำภายนอกด้านหลัง

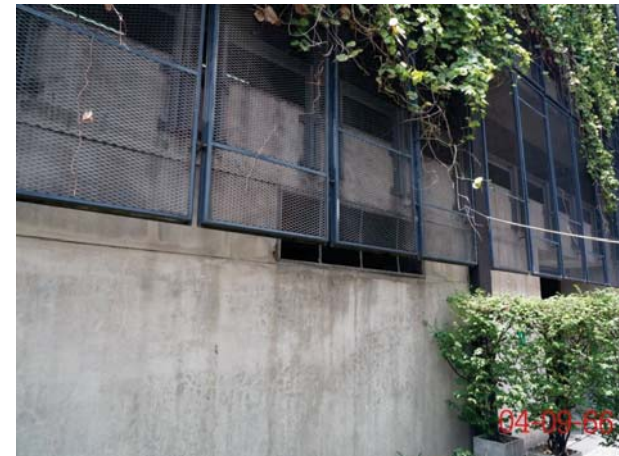
รูปที่ 155-156

รอยแตกร้าว คราบน้ำภายนอกด้านหลัง

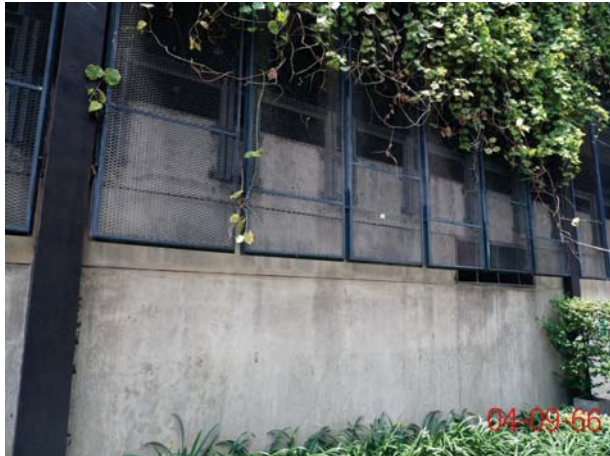
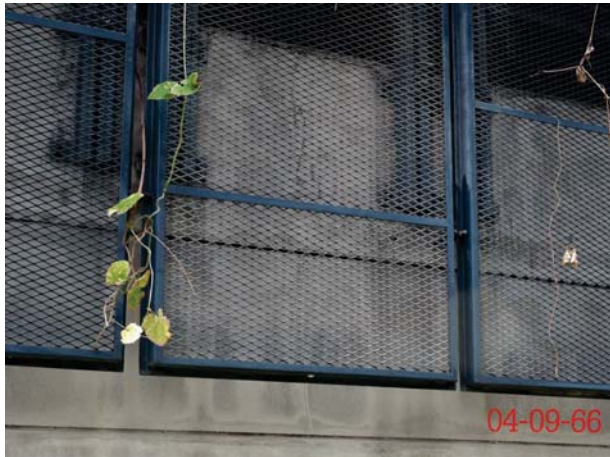
รูปที่ 157-158

รอยแตกร้าว คราบน้ำภายนอกด้านหลัง

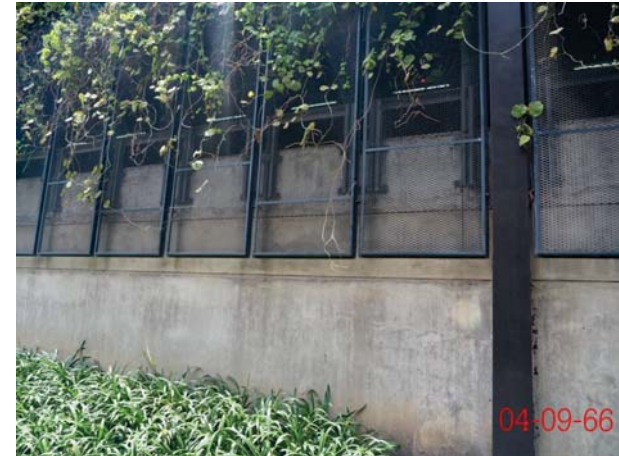
รูปที่ 159-160

รอยแตกร้าว คราบน้ำภายนอกด้านหลัง

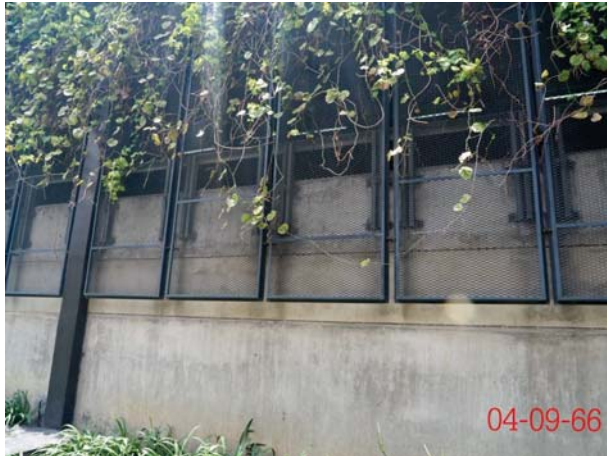
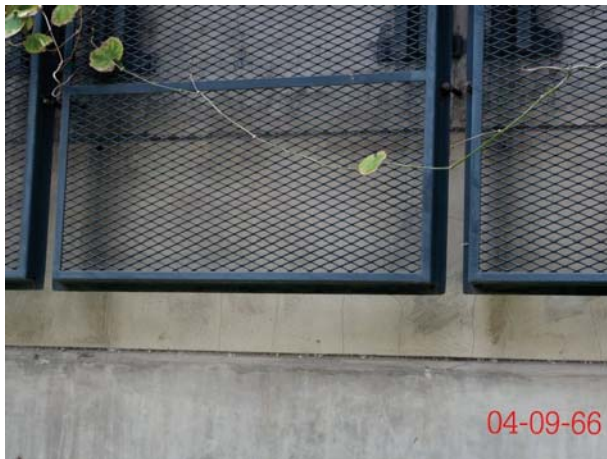
รูปที่ 161-162

รอยแตกร้าว คราบน้ำภายนอกด้านหลัง

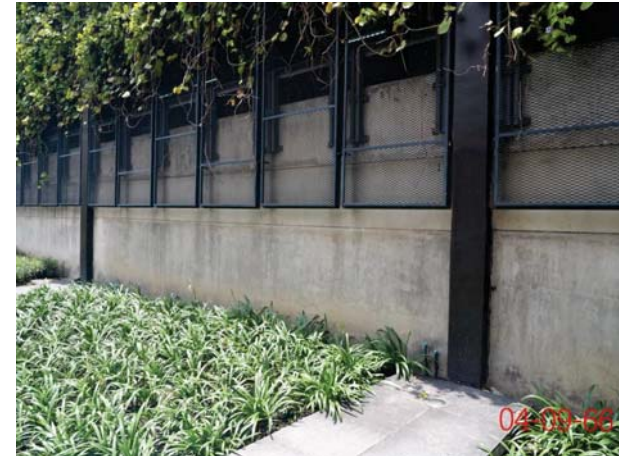
รูปที่ 163-164

รอยแตกร้าว คราบน้ำภายนอกด้านหลัง

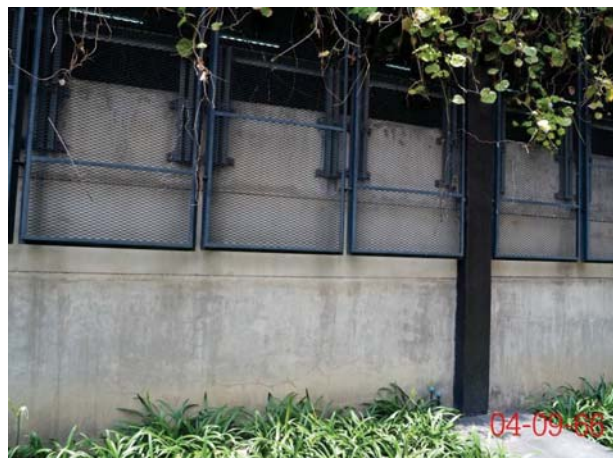
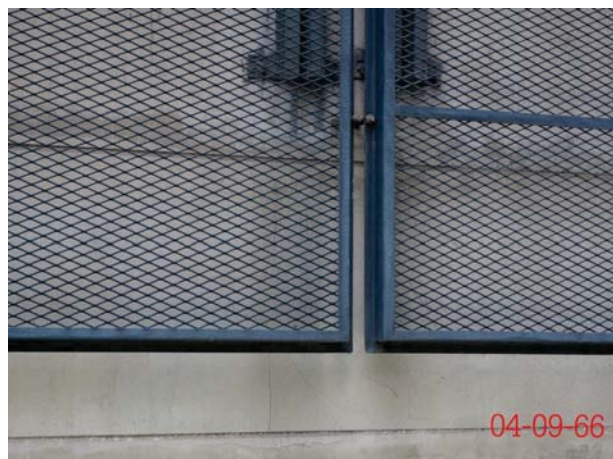
รูปที่ 165-166

รอยแตกร้าว คราบน้ำภายนอกด้านหลัง

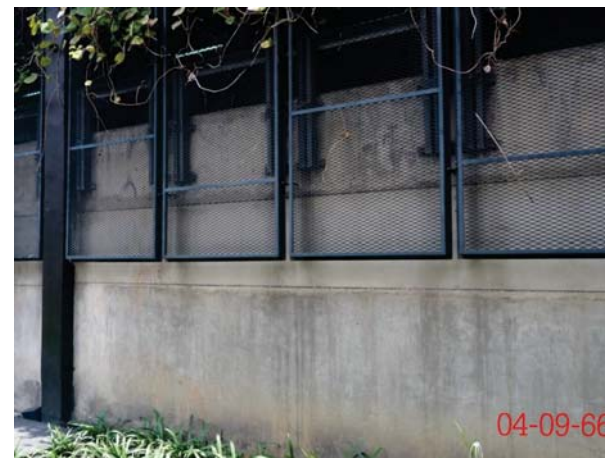
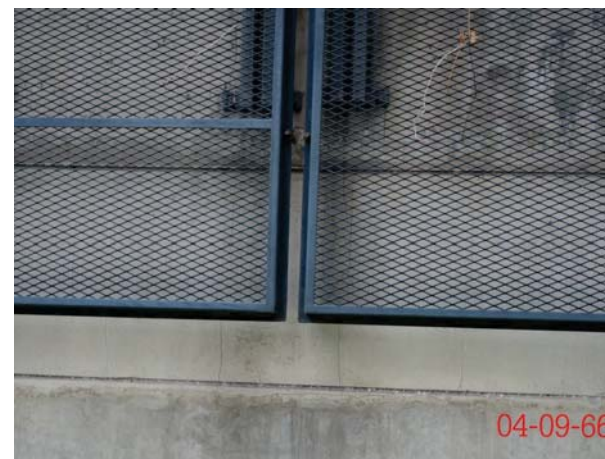
รูปที่ 167-168

รอยแตกร้าว คราบน้ำภายนอกด้านหลัง

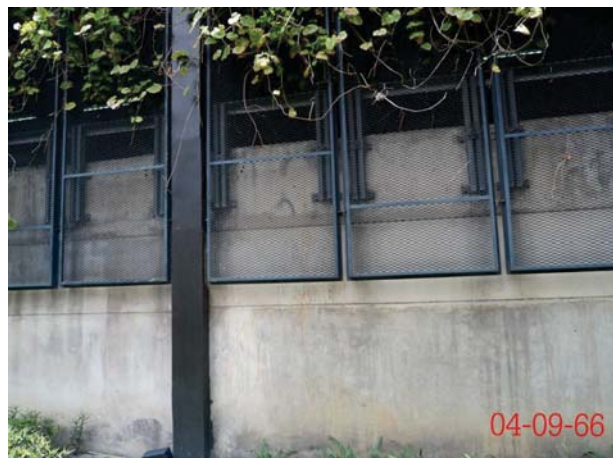
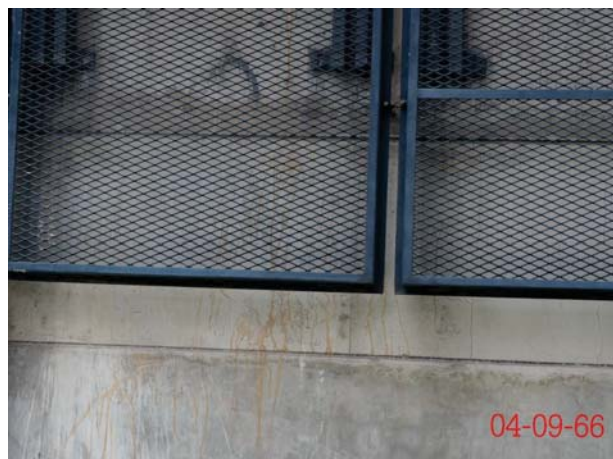
รูปที่ 169-170

รอยแตกร้าว คราบน้ำภายนอกด้านหลัง

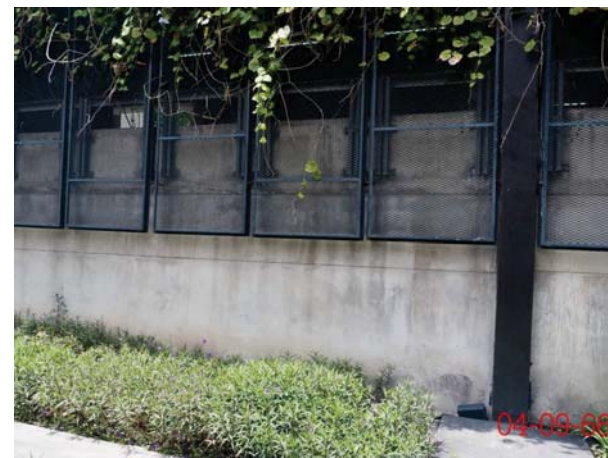
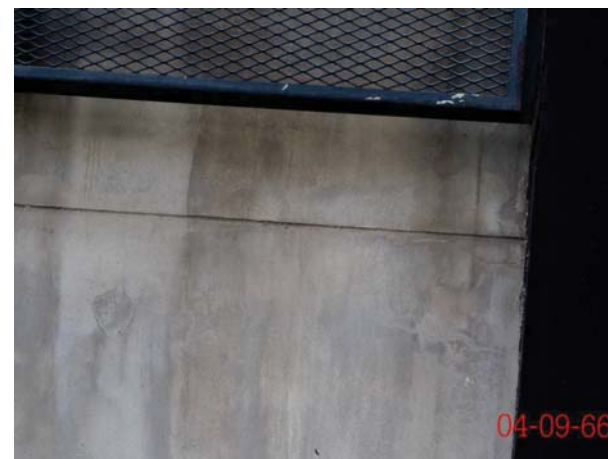
รูปที่ 171-172

รอยแตกร้าว คราบน้ำภายนอกด้านหลัง

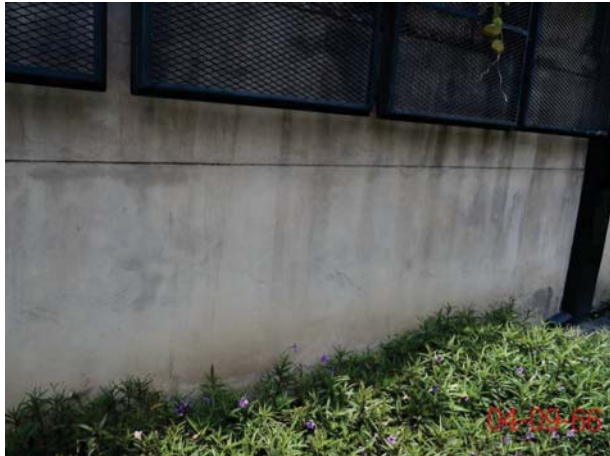
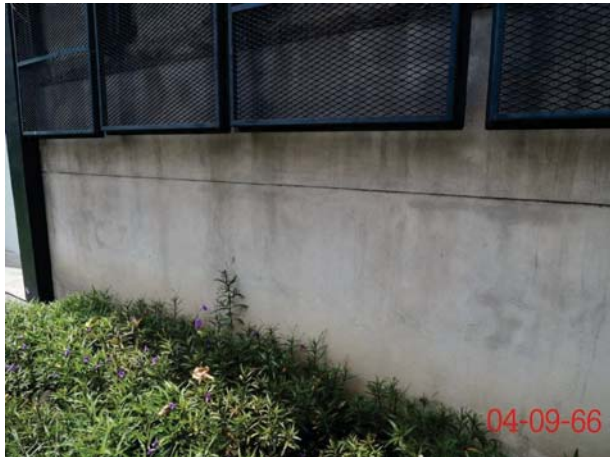
รูปที่ 173-174

รอยแตกร้าว คราบน้ำภายนอกด้านหลัง

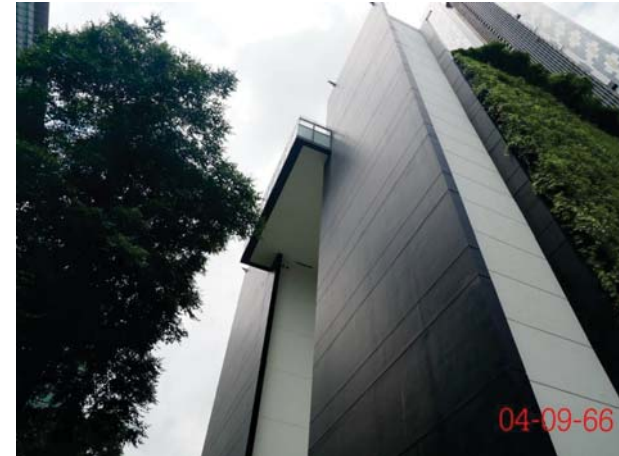
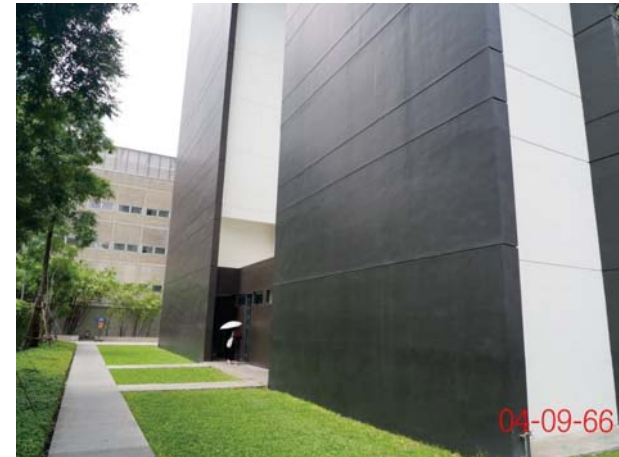
รูปที่ 175-176

สภาพภายนอกด้านซ้ายอาคาร

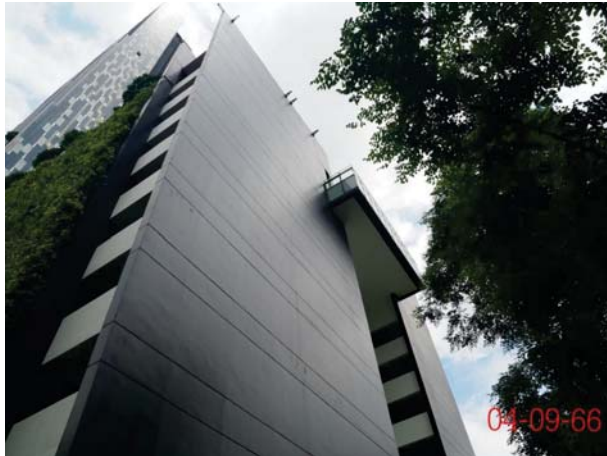
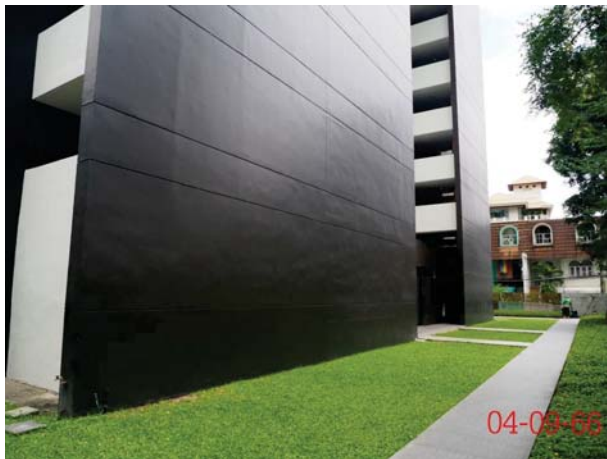
รูปที่ 177-178

สภาพภายนอกด้านซ้ายอาคาร

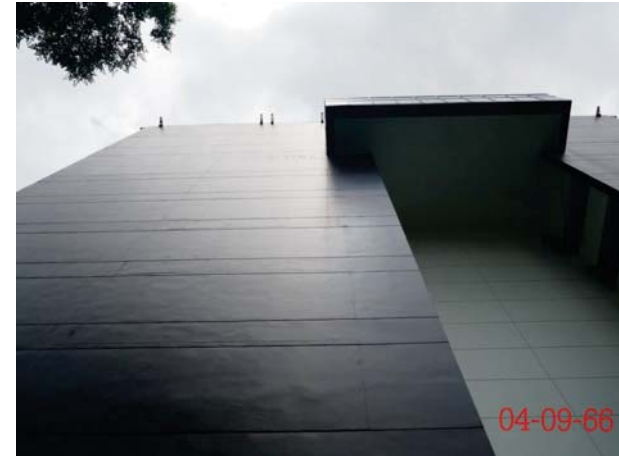
รูปที่ 179-180

รอยแตกร้าวคราบน้ำภายนอกด้านซ้าย

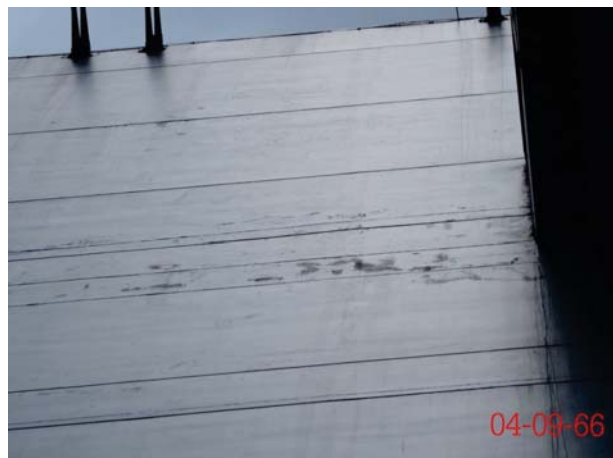
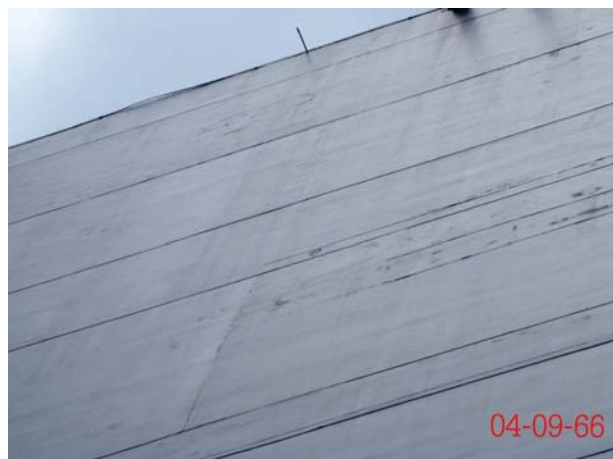
รูปที่ 181-182

รอยแตกร้าวคราบน้ำภายนอกด้านซ้าย

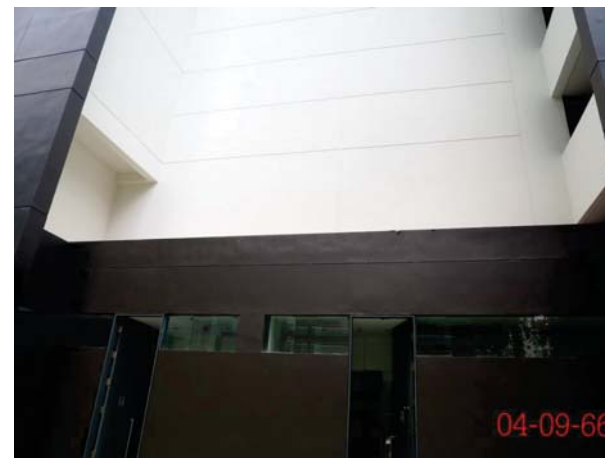
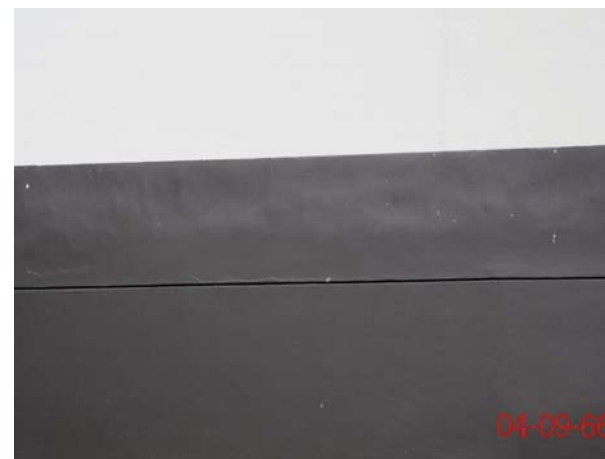
รูปที่ 183-184

รอยแตกร้าวคราบน้ำภายนอกด้านซ้าย

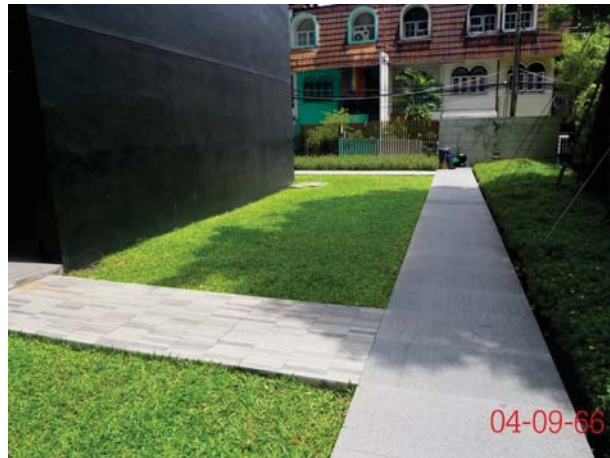
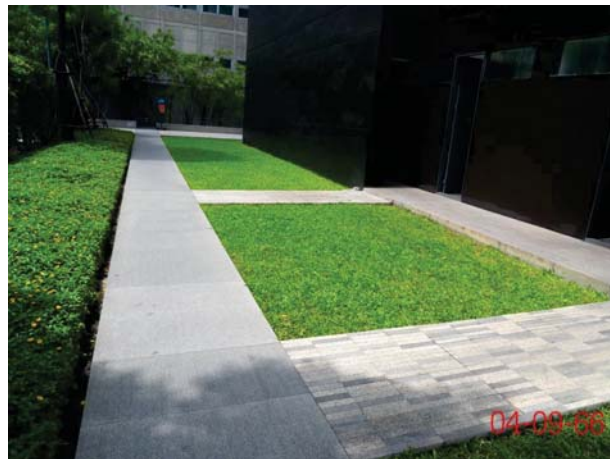
รูปที่ 185-186

สภาพทางเดินด้านหน้าอาคาร

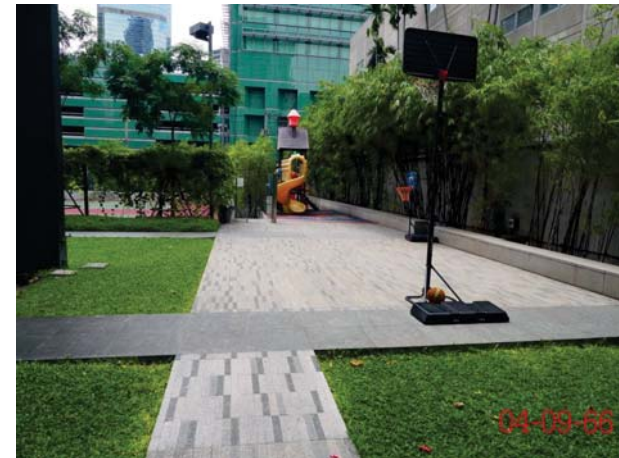
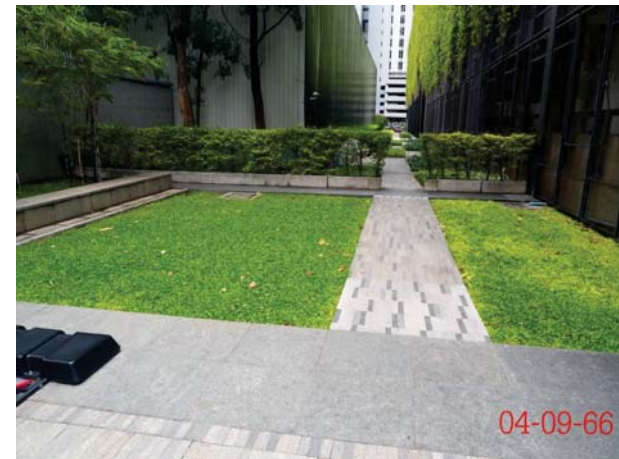
รูปที่ 187-188

สภาพทางเดินด้านหน้าอาคาร

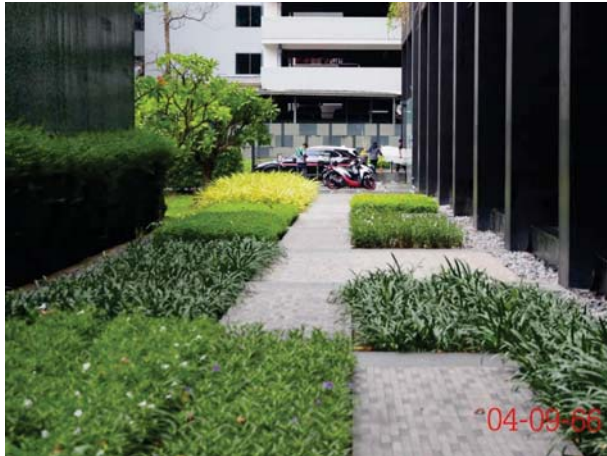
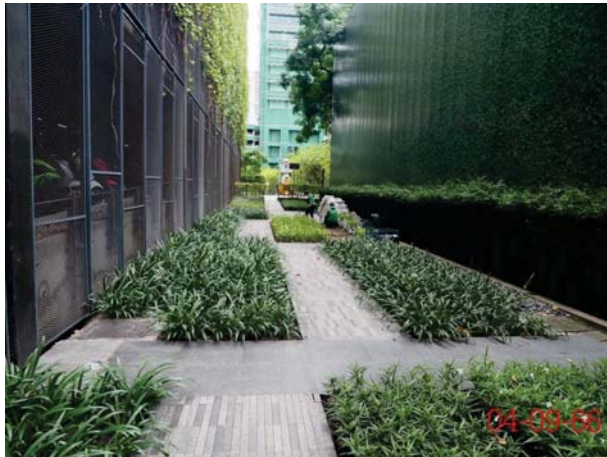
รูปที่ 189-190

รอยแตกร้าวคราบน้ำทางเดินด้านหน้า

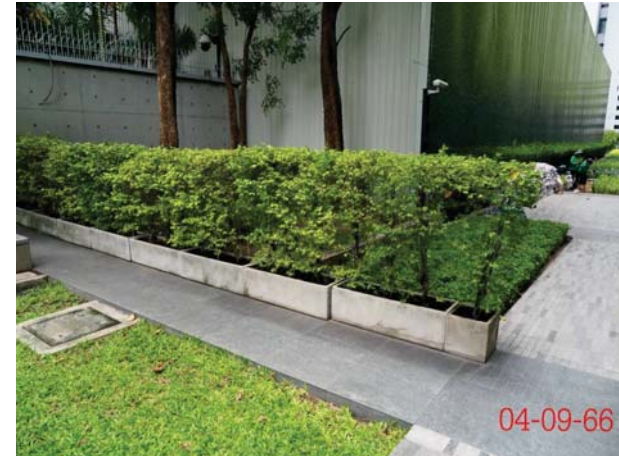
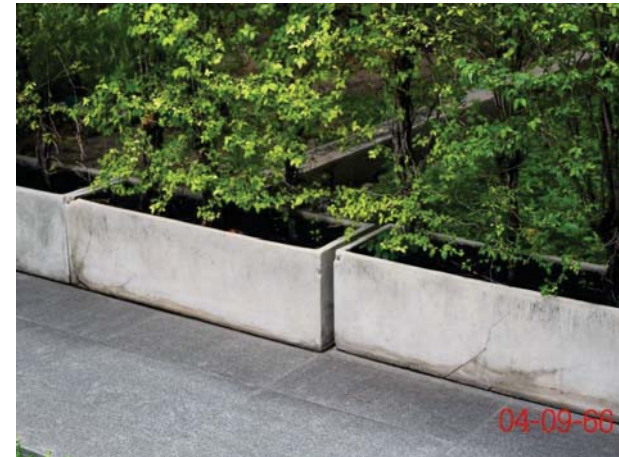
รูปที่ 191-192

รอยแตกร้าวคราบน้ำทางเดินด้านหน้า

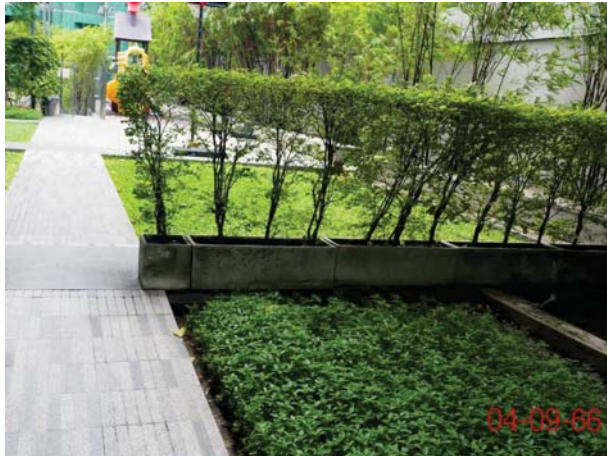
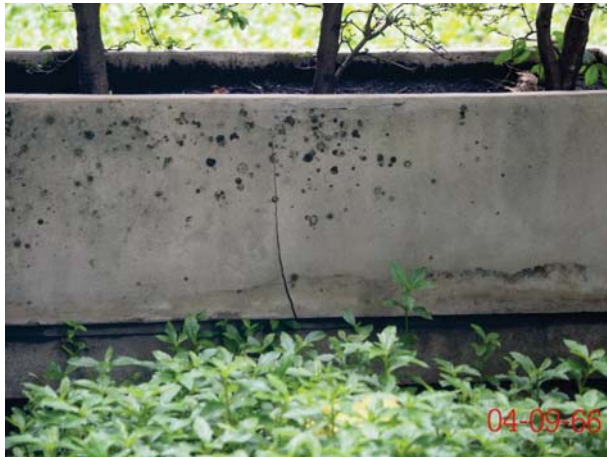
รูปที่ 193-194

รอยแตกร้าวคราบน้ำทางเดินด้านหน้า

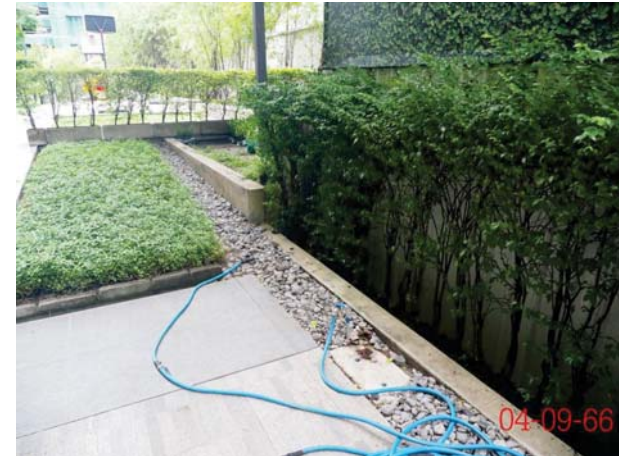
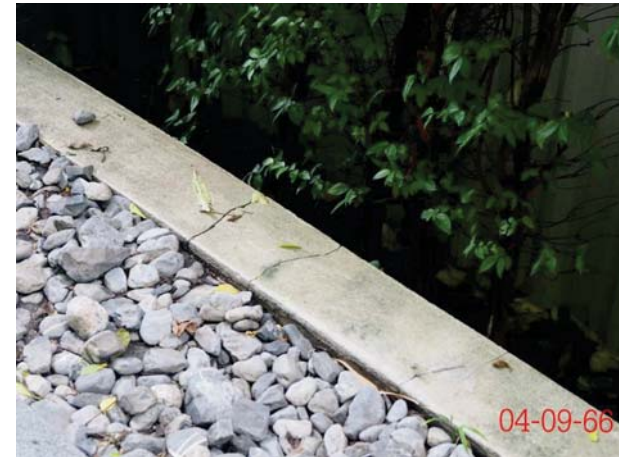
รูปที่ 195-196

รอยแตกร้าวคราบน้ำทางเดินด้านหน้า
