125 SATHORN (125 สาทร์)

ภาคผนวกที่ 11

หลักฐานการตรวจสอบอาคารชุดพักอาศัยเดอะเมท

2K23/N-0543/STS/ns

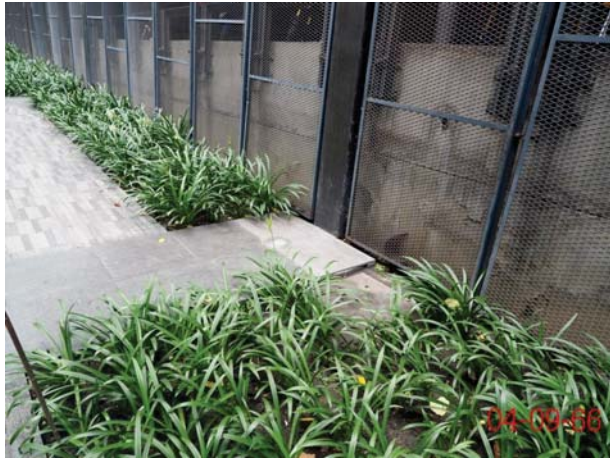
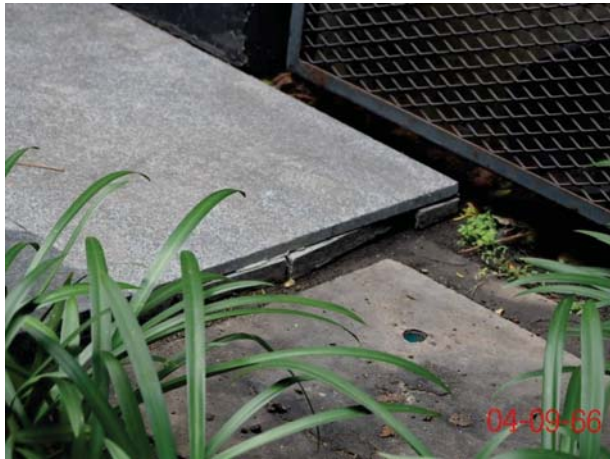
รูปที่ 197-198

รอยแตกร้าวคราบน้ำทางเดินด้านหน้า

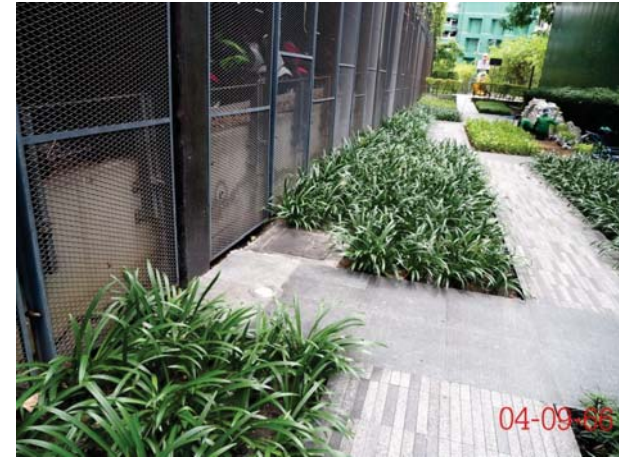
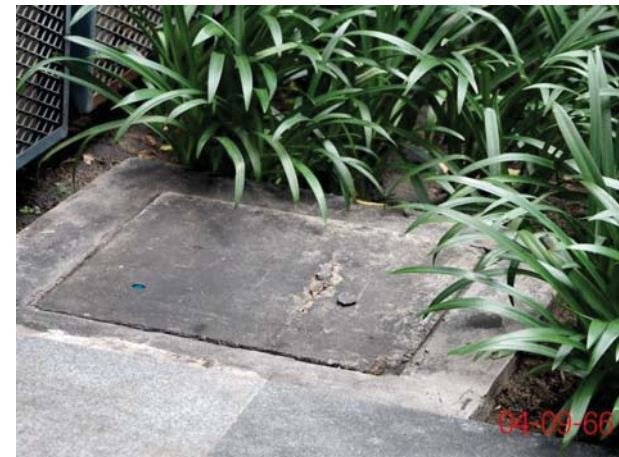
รูปที่ 199-200

รอยแตกร้าวคราบน้ำทางเดินด้านหน้า

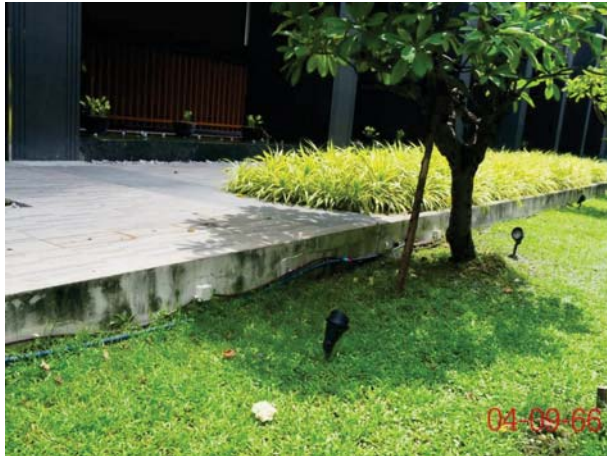
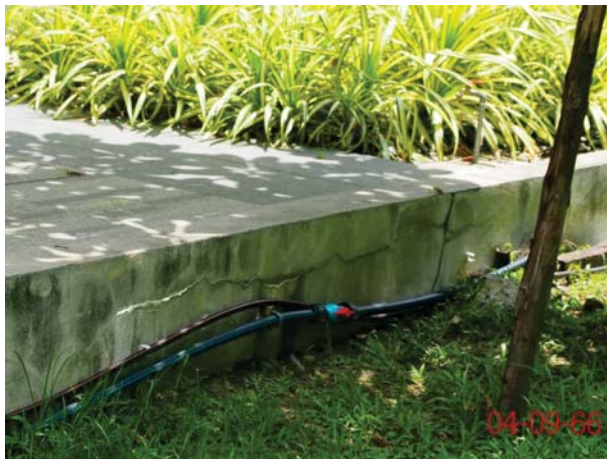
รูปที่ 201-202

รอยแตกร้าวคราบน้ำทางเดินด้านหน้า

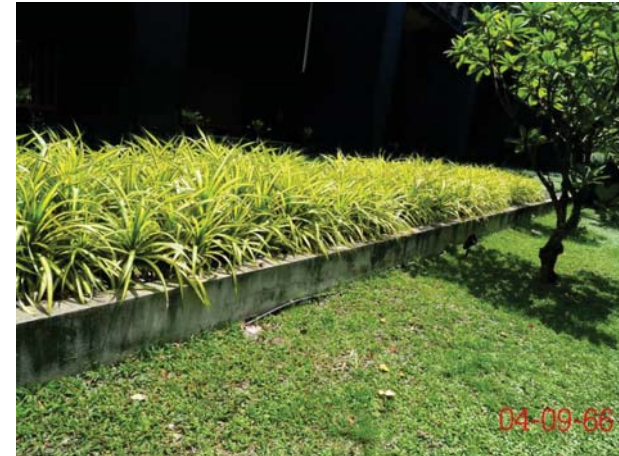
รูปที่ 203-204

รอยแตกร้าวคราบน้ำทางเดินด้านหน้า

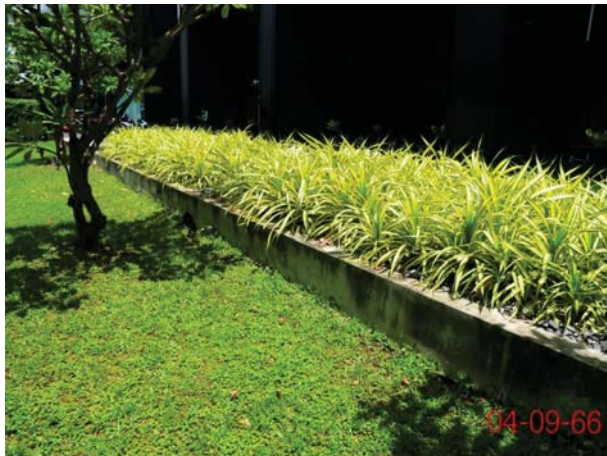
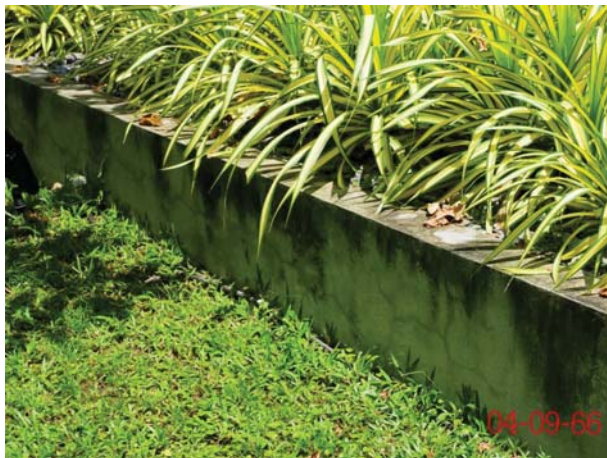
รูปที่ 205-206

รอยแตกร้าวคราบน้ำทางเดินด้านหน้า

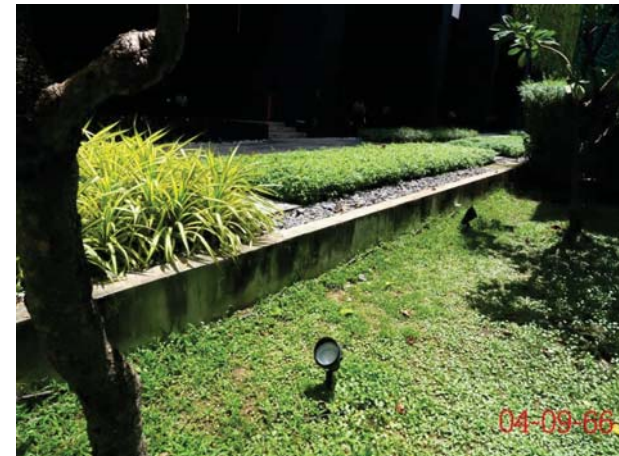
รูปที่ 207-208

รอยแตกร้าวคราบน้ำทางเดินด้านหน้า

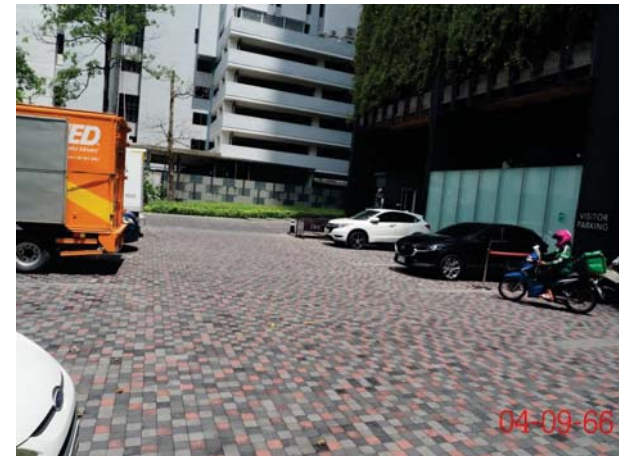
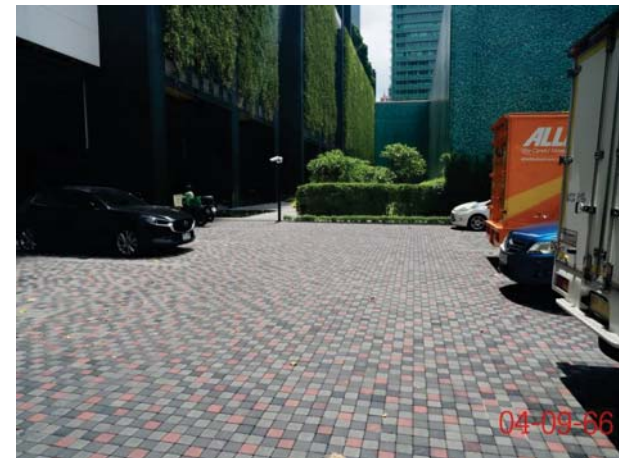
รูปที่ 209-210

สภาพบริเวณลานจอดรถ

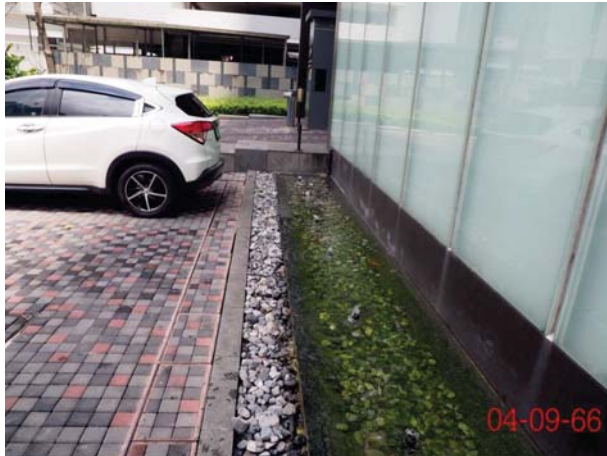
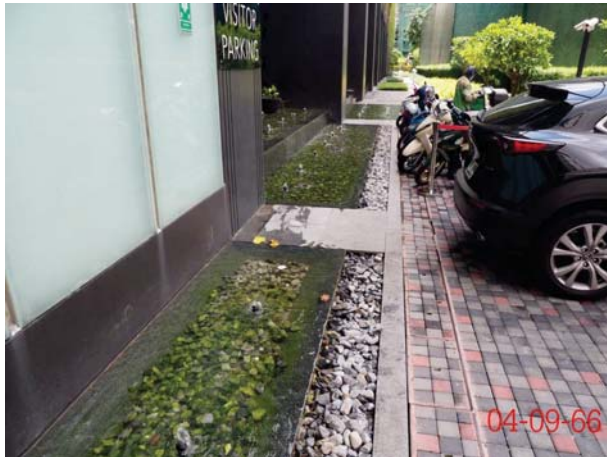
รูปที่ 211-212

สภาพบริเวณลานจอดรถ

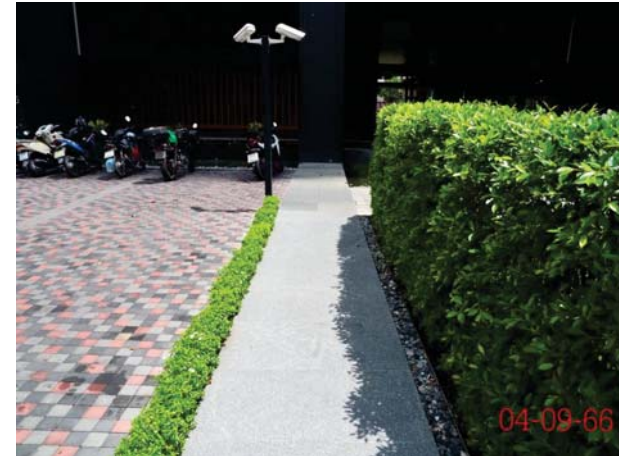
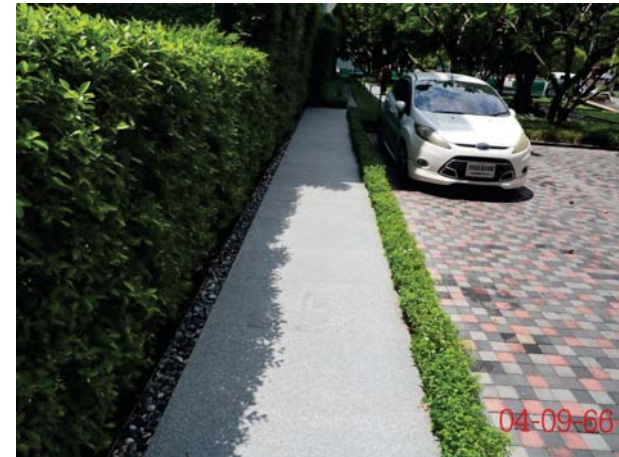
รูปที่ 213-214

สภาพบริเวณลานจอดรถ

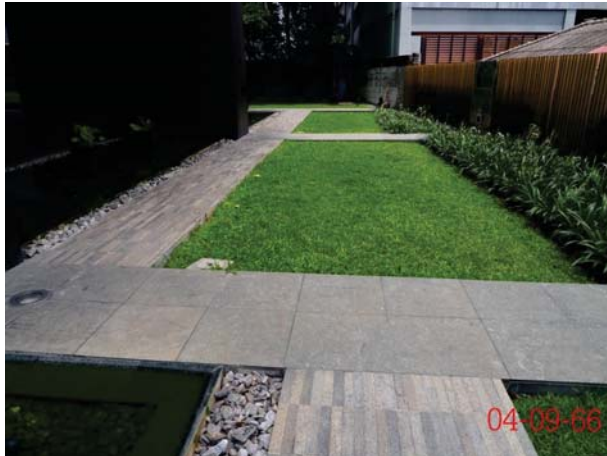
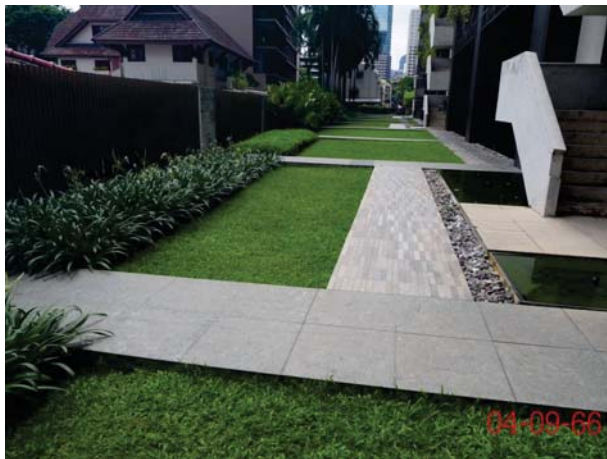
รูปที่ 215-216

สภาพทางเดินด้านหลังอาคาร

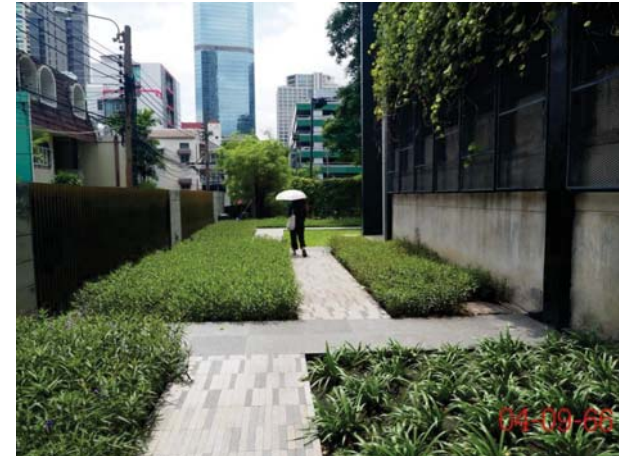
รูปที่ 217-218

รอยแตกร้าวทางเดินด้านหลังอาคาร

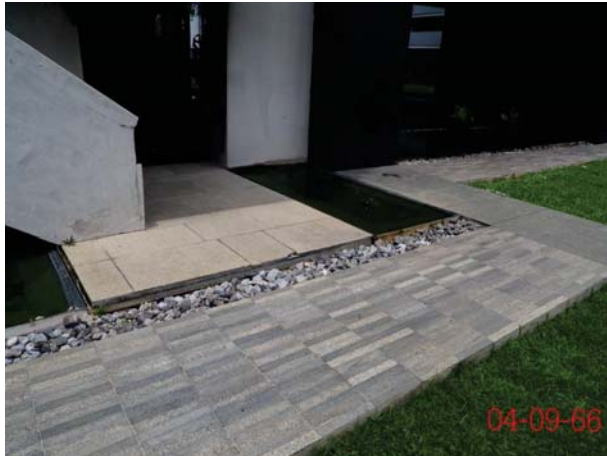
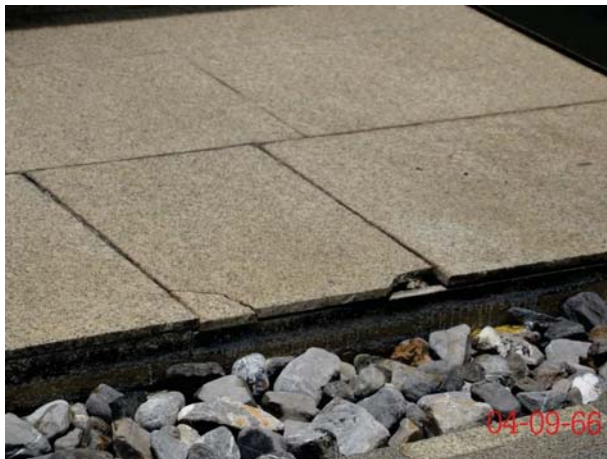
รูปที่ 219-220

รอยแตกร้าวทางเดินด้านหลังอาคาร

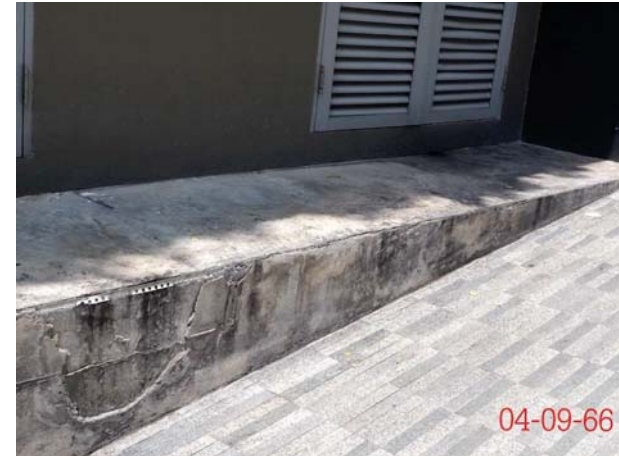
รูปที่ 221-222

รอยแตกร้าวทางเดินด้านหลังอาคาร

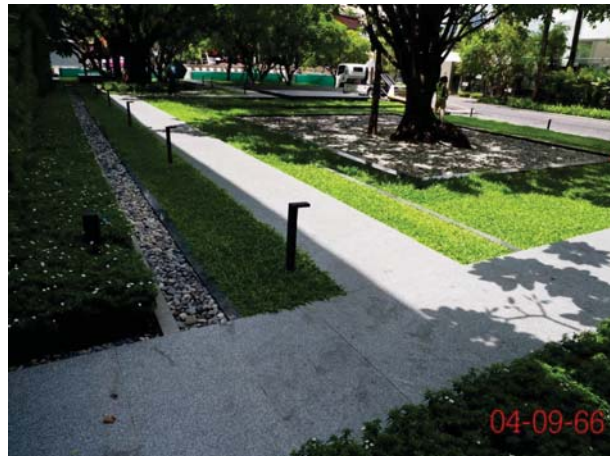
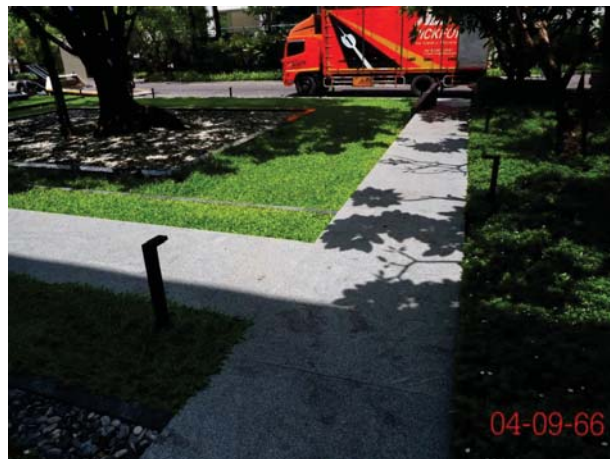
รูปที่ 223-224

สภาพสวนหย่อมด้านหน้าอาคาร

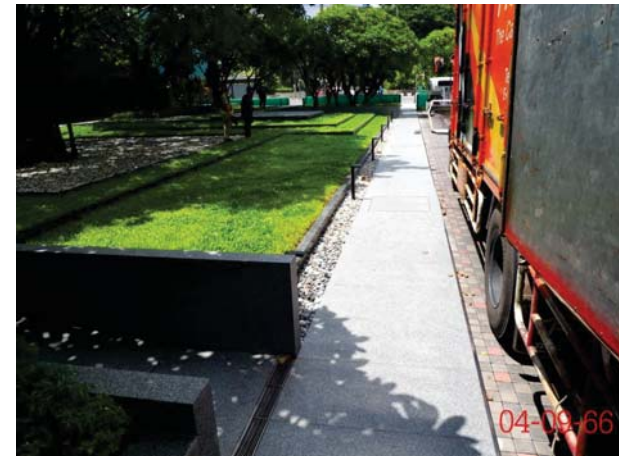
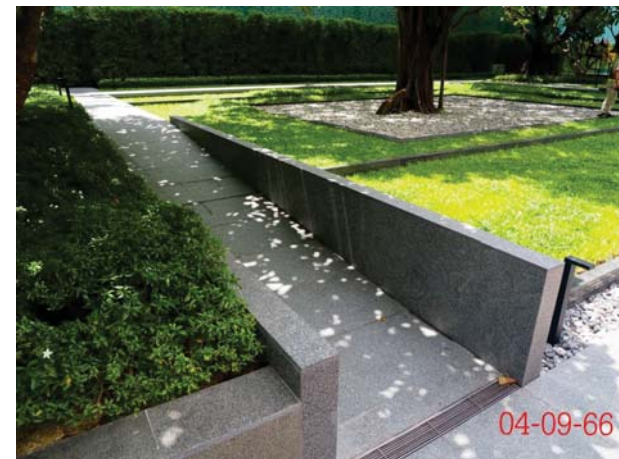
รูปที่ 225-226

สภาพสวนหย่อมด้านหน้าอาคาร

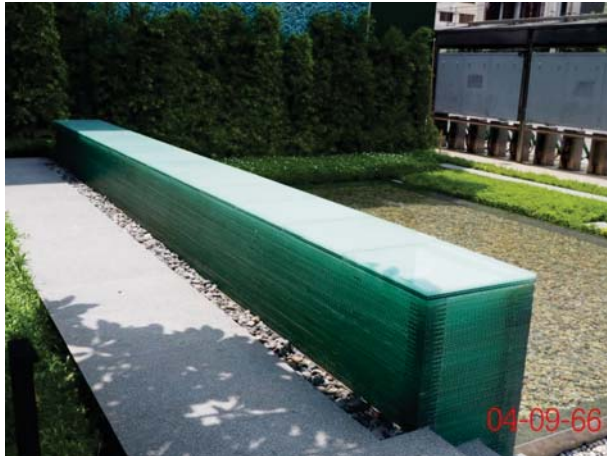
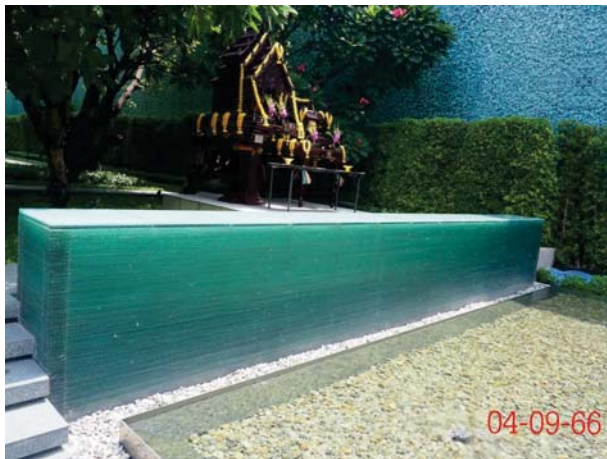
รูปที่ 227-228

สภาพสวนหย่อมด้านหน้าอาคาร

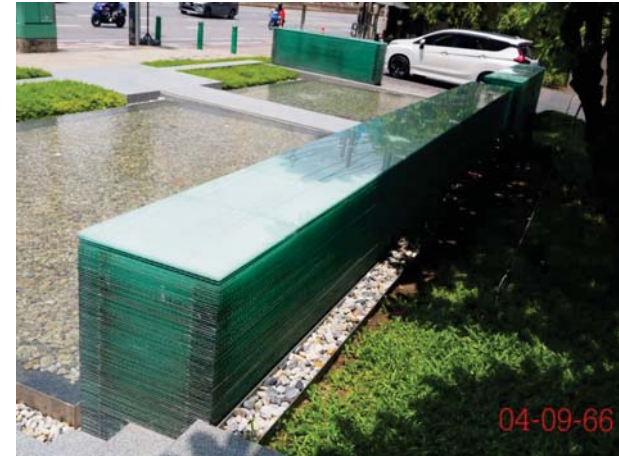
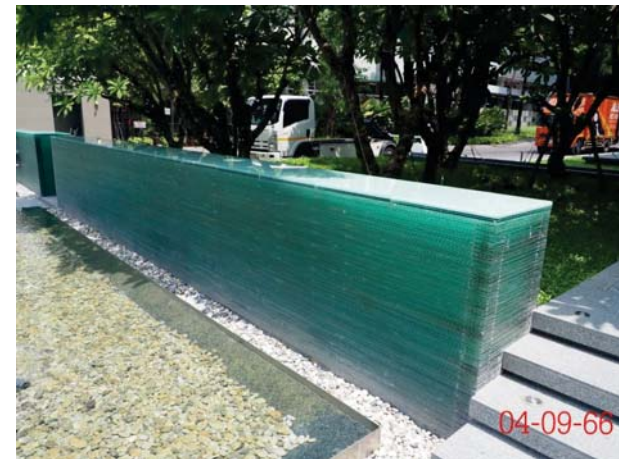
รูปที่ 229-230

สภาพสวนหย่อมด้านหน้าอาคาร

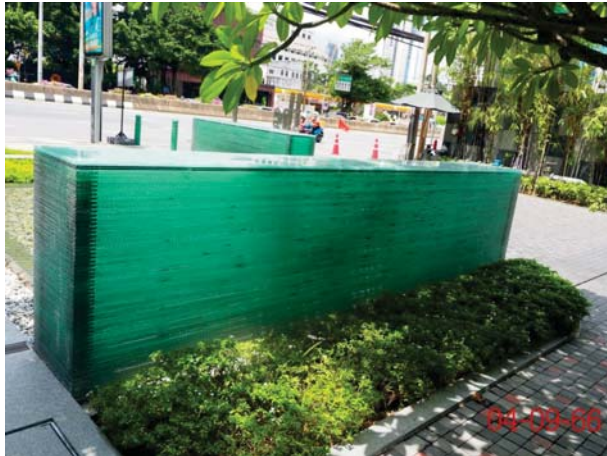
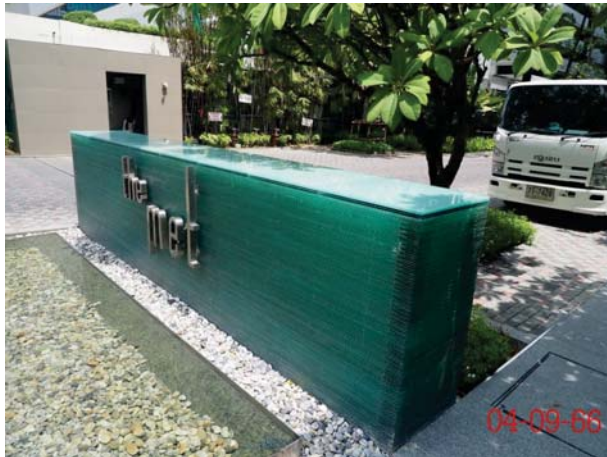
รูปที่ 231-232

สภาพสวนหย่อมด้านหน้าอาคาร

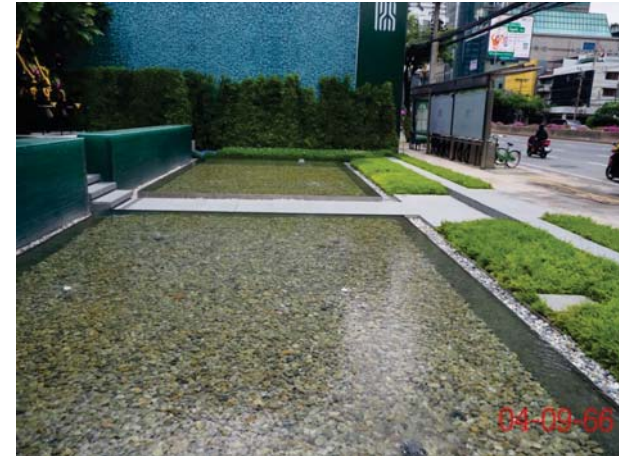
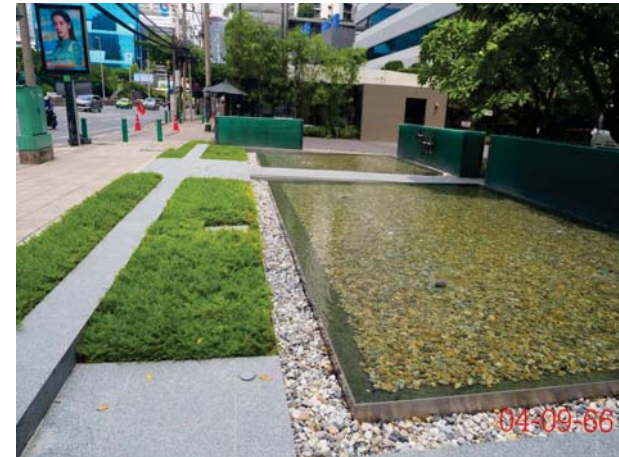
รูปที่ 233-234

สภาพสวนหย่อมด้านหน้าอาคาร

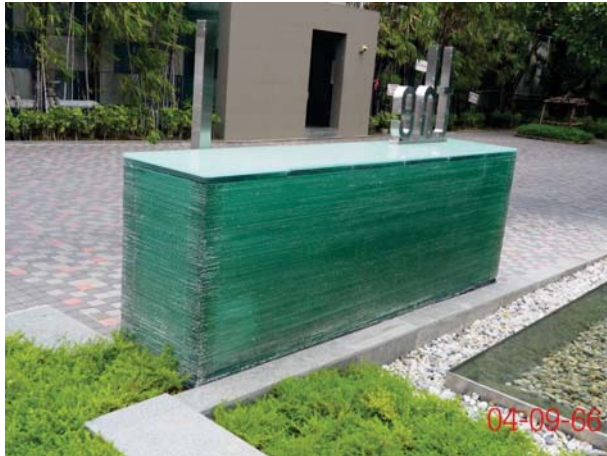
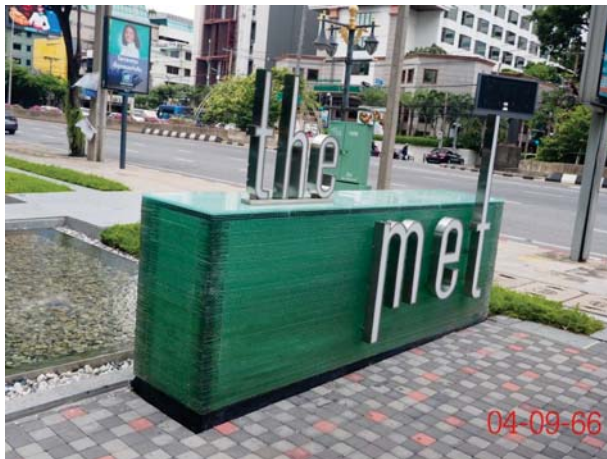
รูปที่ 235-236

สภาพสวนหย่อมด้านหน้าอาคาร

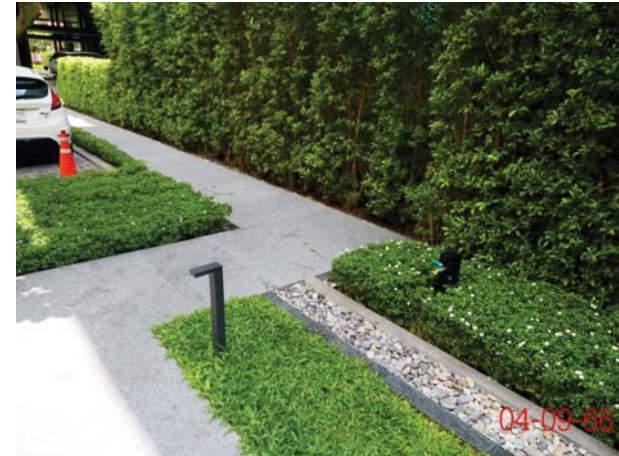
รูปที่ 237-238

รอยแตกบริเวณหินขัดบริเวณสวนหย่อม

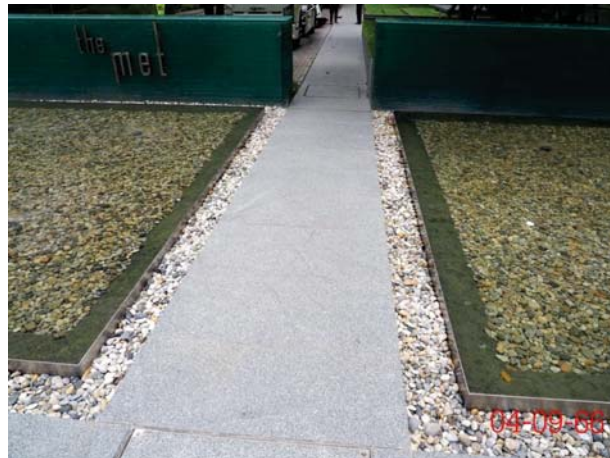
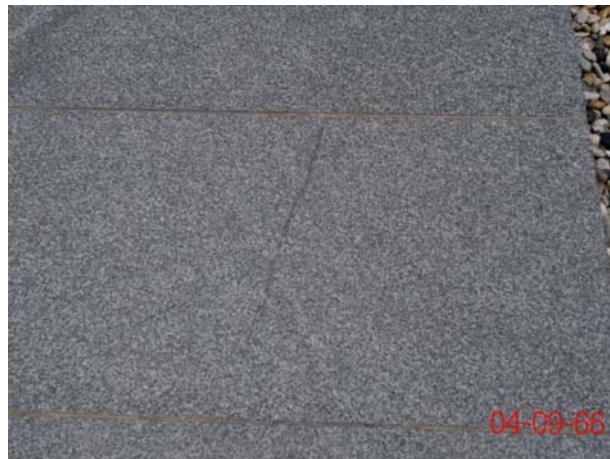
รูปที่ 239-240

รอยแตกร้าวหินขัดบริเวณสวนหย่อม

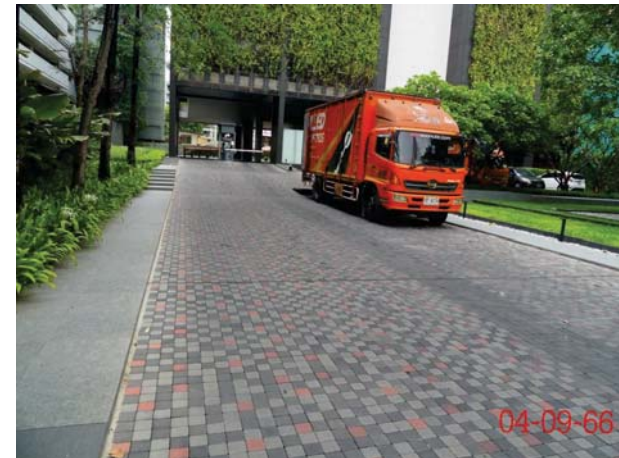
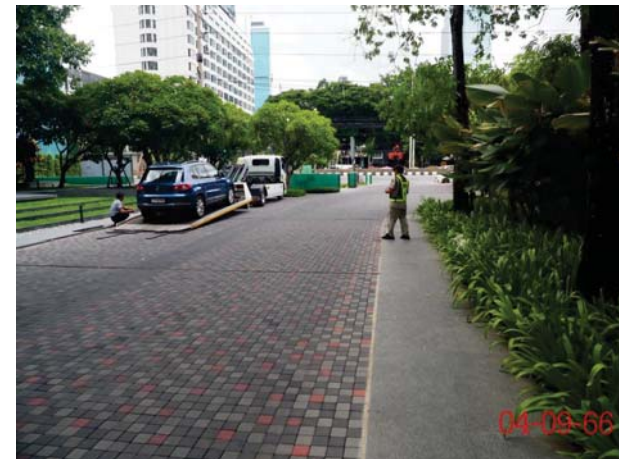
รูปที่ 241-242

สภาพทางเข้า-ออก อาคาร

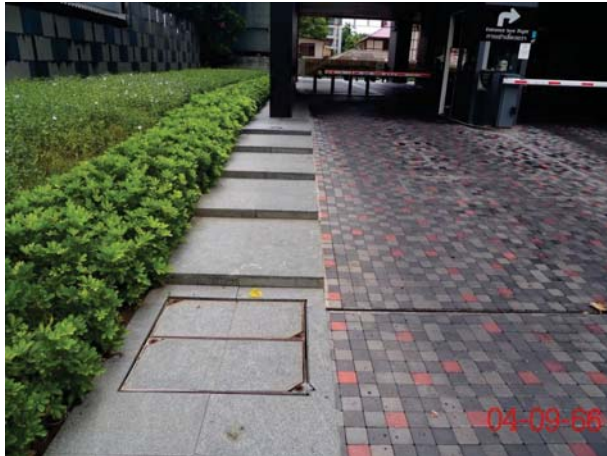
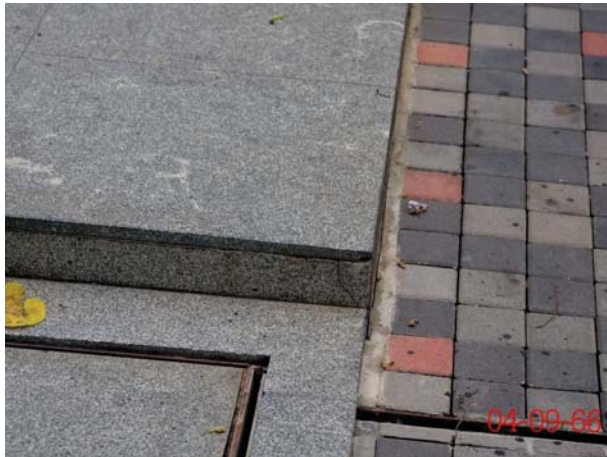
รูปที่ 243-244

รอยแตกร้าว หลุดล่อน พื้นบริเวณทางเข้า-ออก

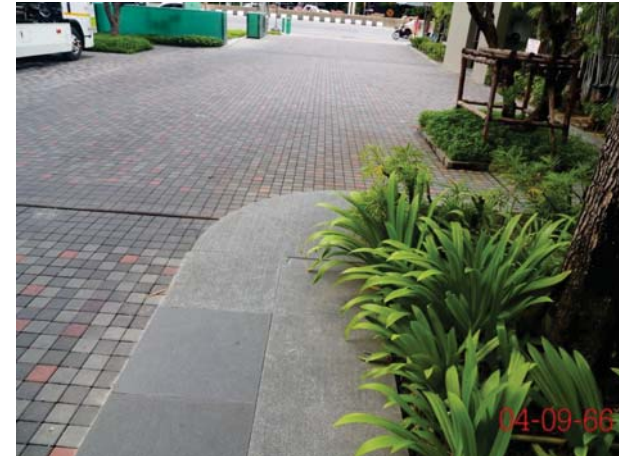
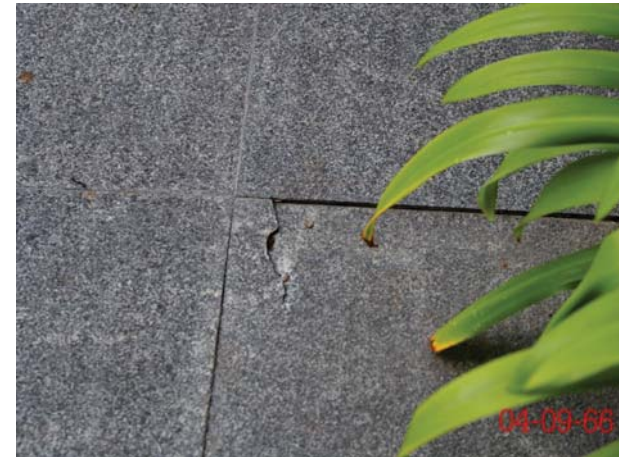
รูปที่ 245-246

รอยแตกร้าว หลุดล่อน พื้นบริเวณทางเข้า-ออก

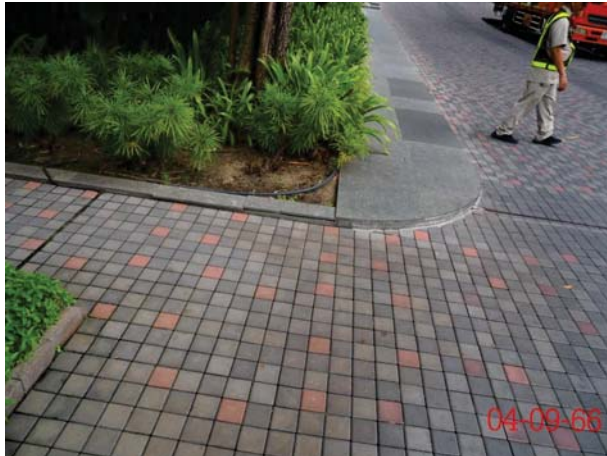
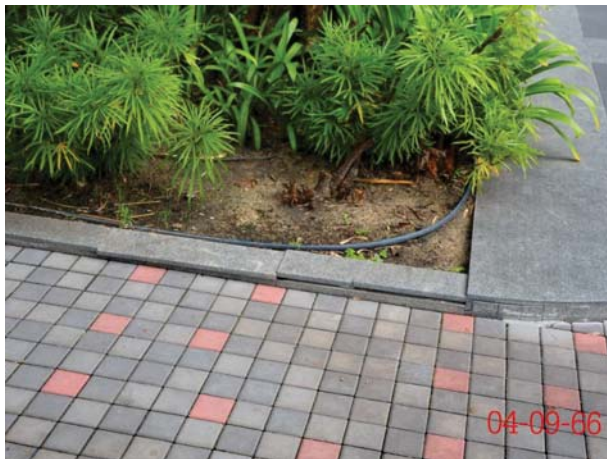
รูปที่ 247-248

รอยแตกร้าว หลุดล่อน พื้นบริเวณทางเข้า-ออก

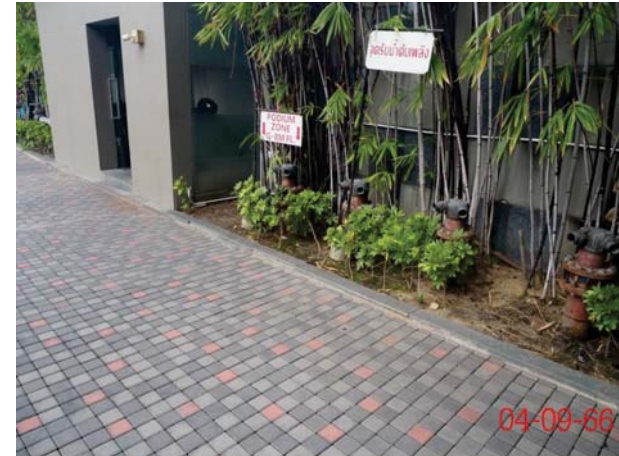
รูปที่ 249-250

รอยแตกร้าว หลุดล่อน พื้นบริเวณทางเข้า-ออก

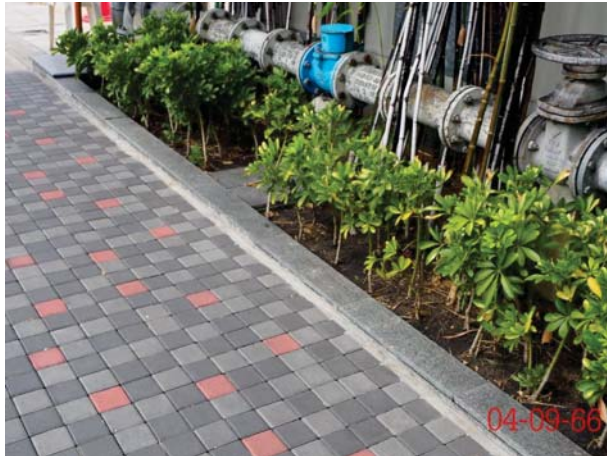
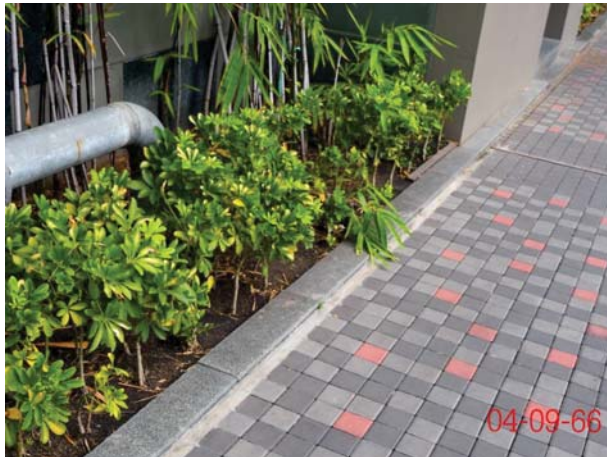
รูปที่ 251-252

รอยแตกร้าว หลุดล่อน พื้นบริเวณทางเข้า-ออก

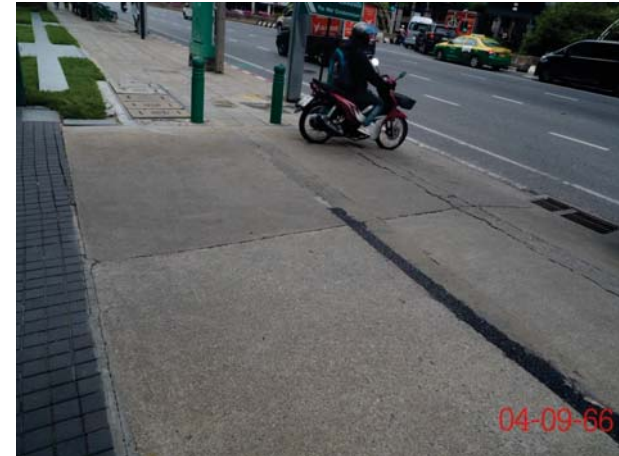
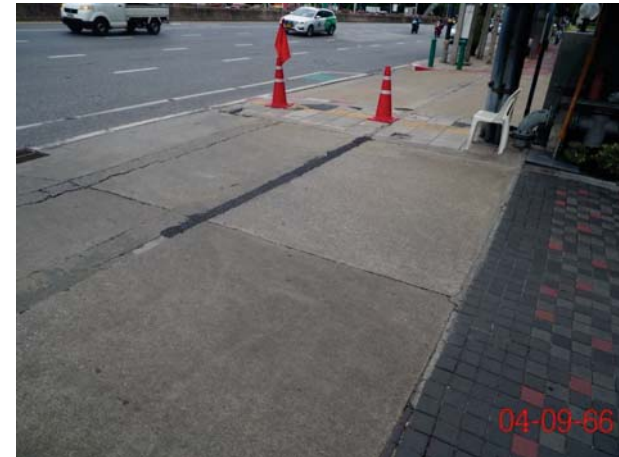
รูปที่ 253-254

รอยแตกร้าว หลุดล่อน พื้นบริเวณทางเข้า-ออก

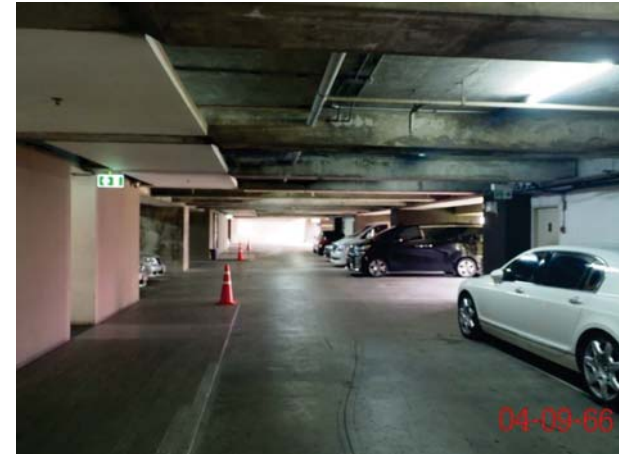
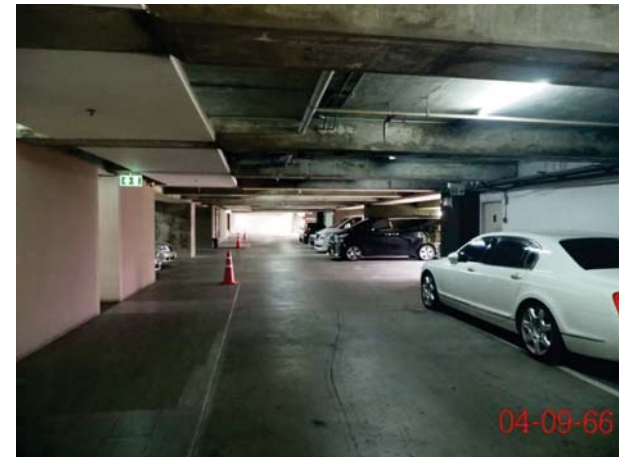
รูปที่ 255-256

สภาพลานจอดรถ 3 A

ลานจอดรถใต้อาคาร

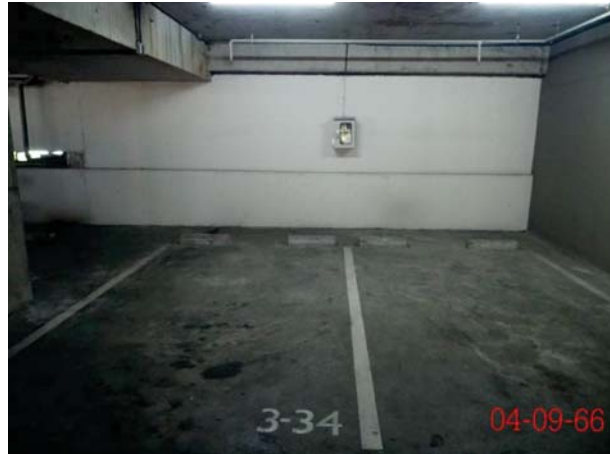
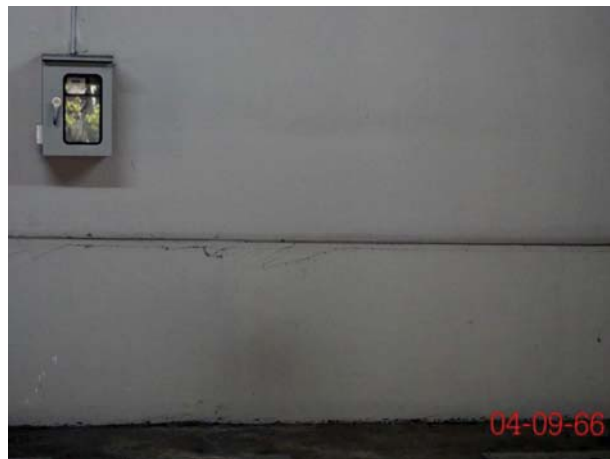
รูปที่ 257-258

รอยแตกร้าว คราบน้ำภายในลานจอด 3 A

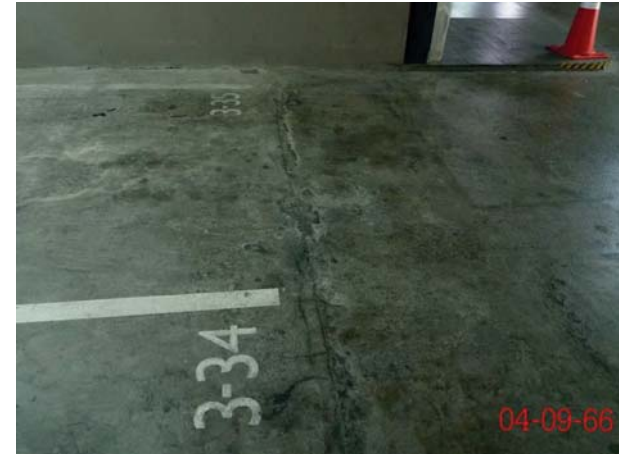
รูปที่ 259-260

รอยแตกร้าว คราบน้ำภายในลานจอด 3 A

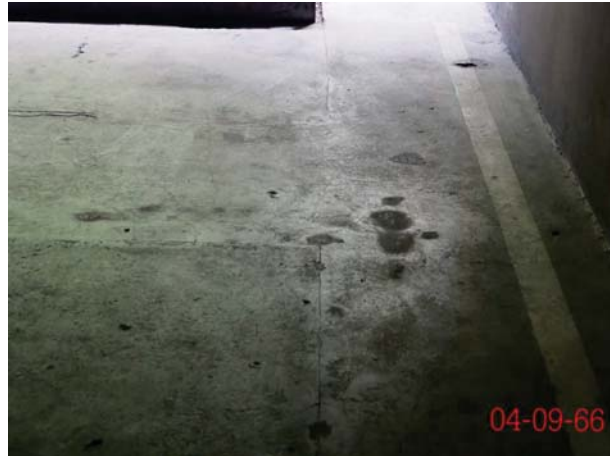
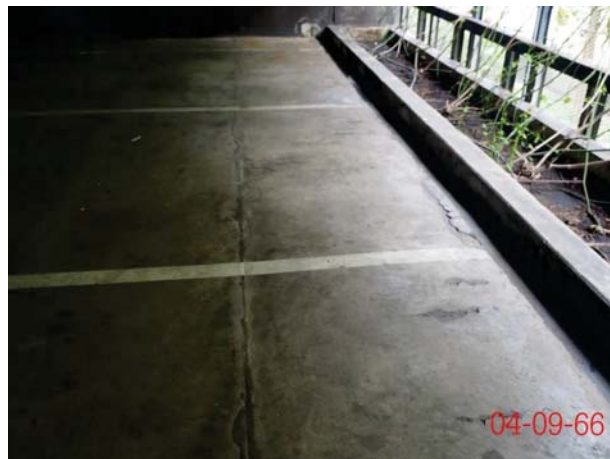
รูปที่ 261-262

รอยแตกร้าว คราบน้ำภายในลานจอด 3 A

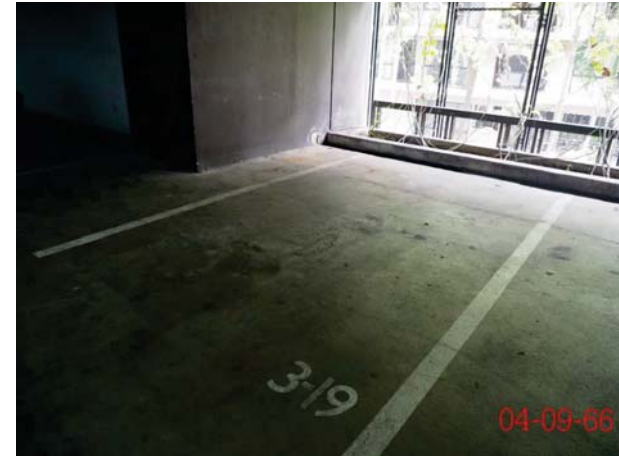
รูปที่ 263-264

รอยแตกร้าว คราบน้ำภายในลานจอด 3 A

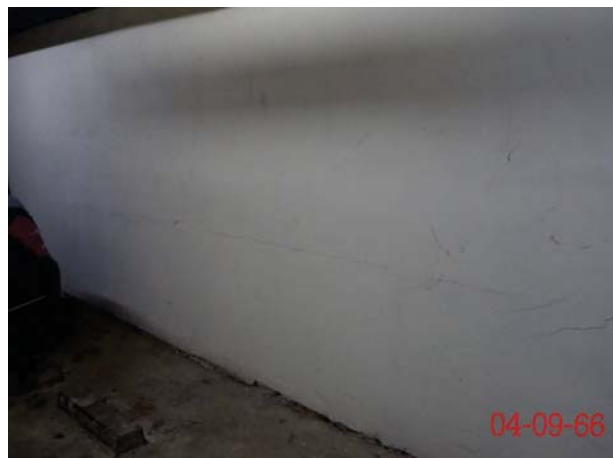
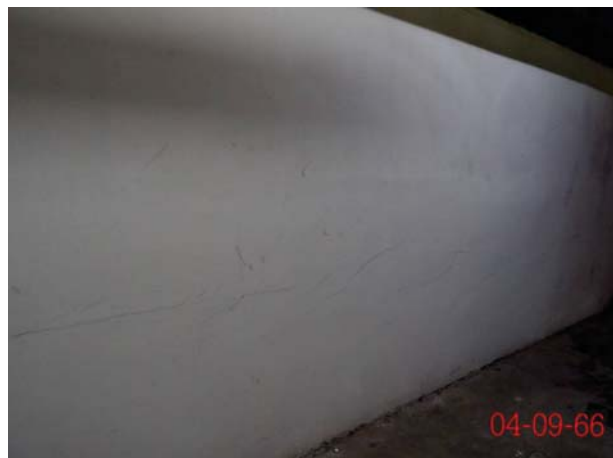
รูปที่ 265-266

รอยแตกร้าว คราบน้ำภายในลานจอด 3 A

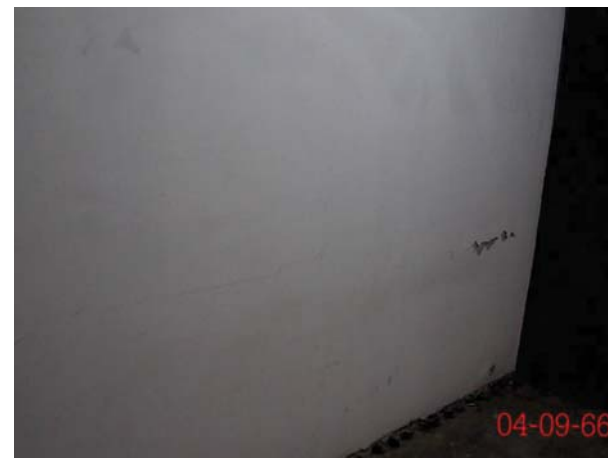
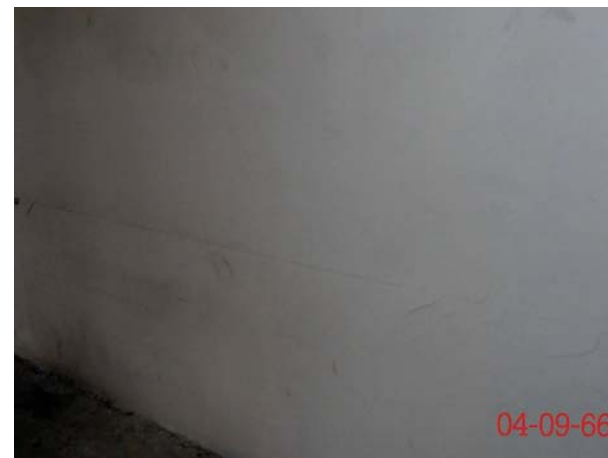
รูปที่ 267-268

รอยแตกร้าว คราบน้ำภายในลานจอด 3 A

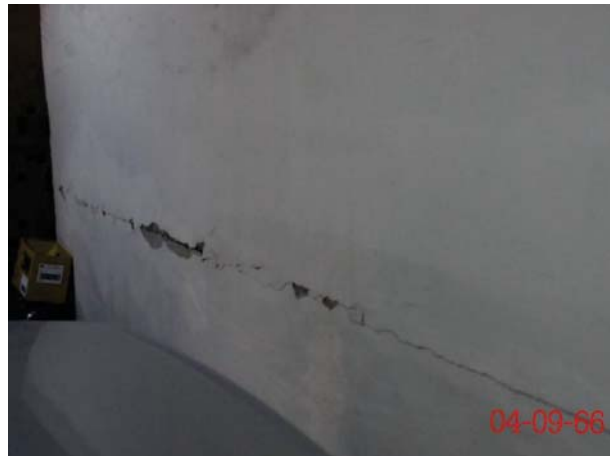
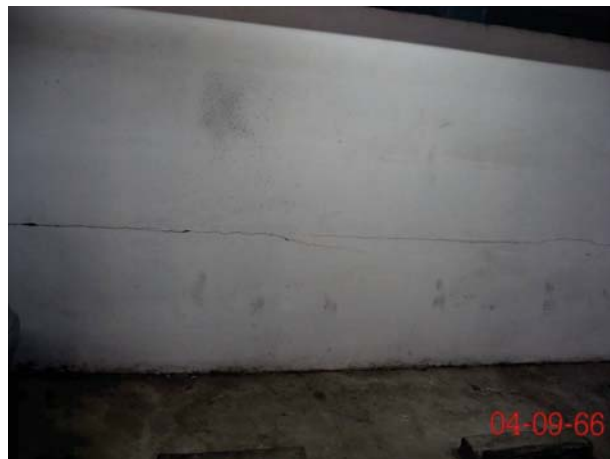
รูปที่ 269-270

รอยแตกร้าว คราบน้ำภายในลานจอด 3 A

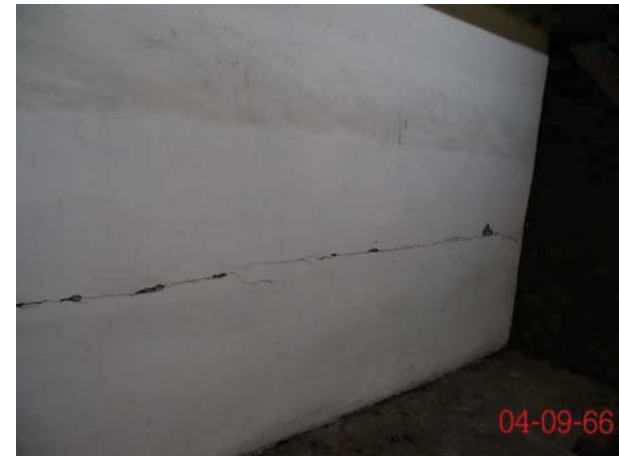
รูปที่ 271-272

รอยแตกร้าว คราบน้ำภายในลานจอด 3 A

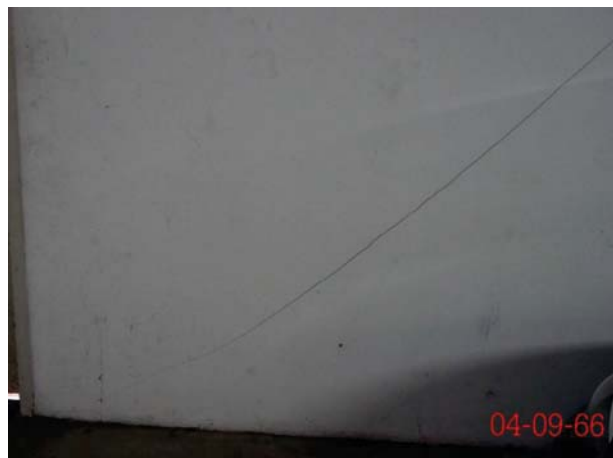
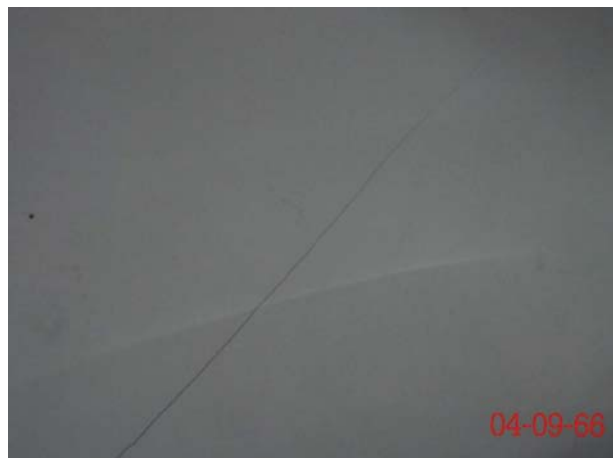
รูปที่ 273-274

รอยแตกร้าว คราบน้ำภายในลานจอด 3 A

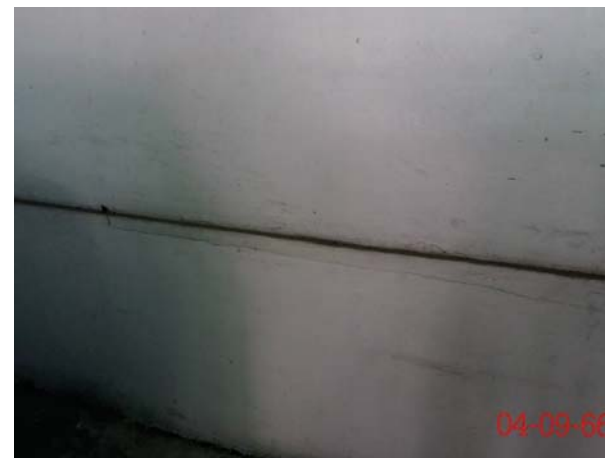
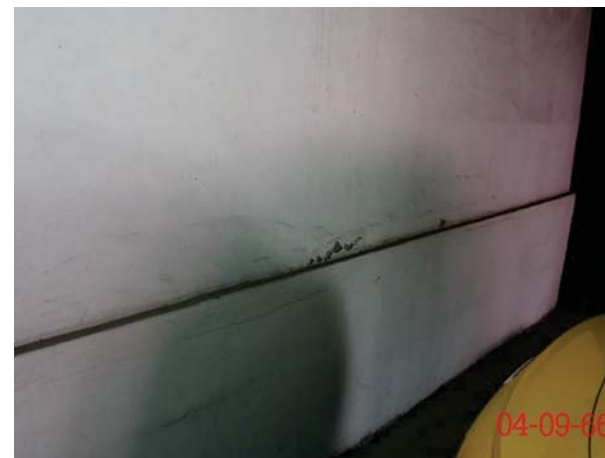
รูปที่ 275-276

รอยแตกร้าว คราบน้ำภายในลานจอด 3 A

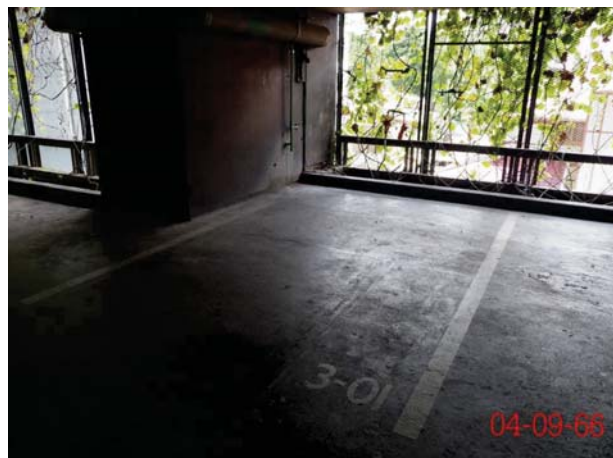
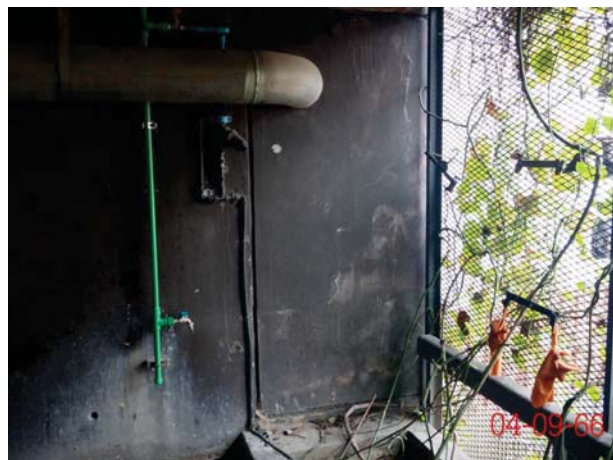
รูปที่ 277-278

รอยแตกร้าว คราบน้ำภายในลานจอด 3 A

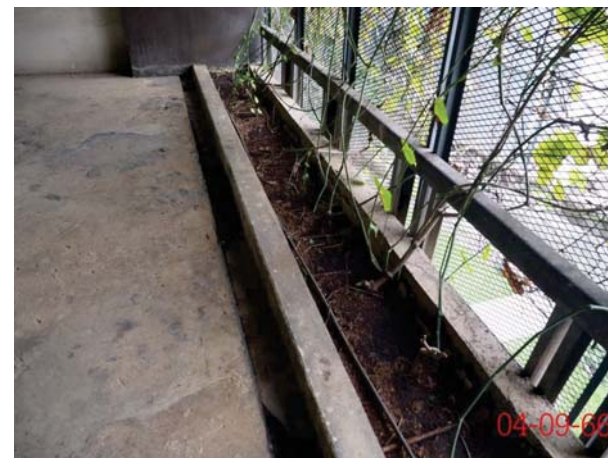
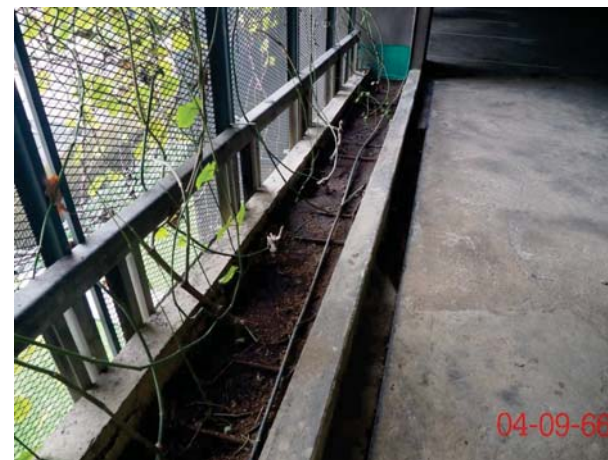
รูปที่ 279-280

รอยแตกร้าว คราบน้ำภายในลานจอด 3 A

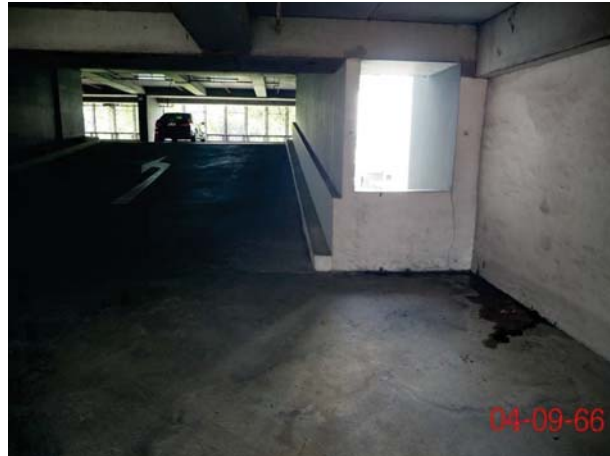
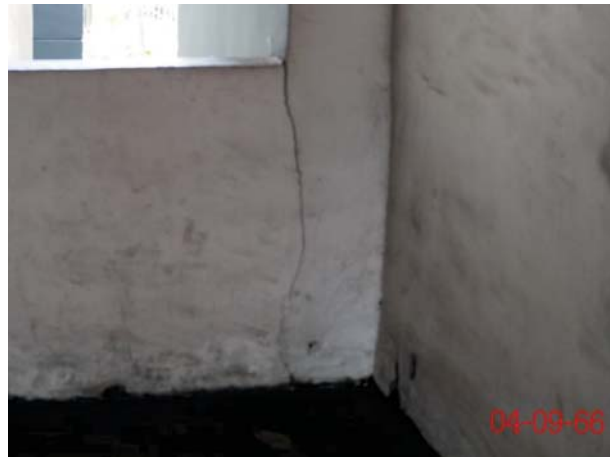
รูปที่ 281-282

รอยแตกร้าว คราบน้ำภายในลานจอดรถ 3 A

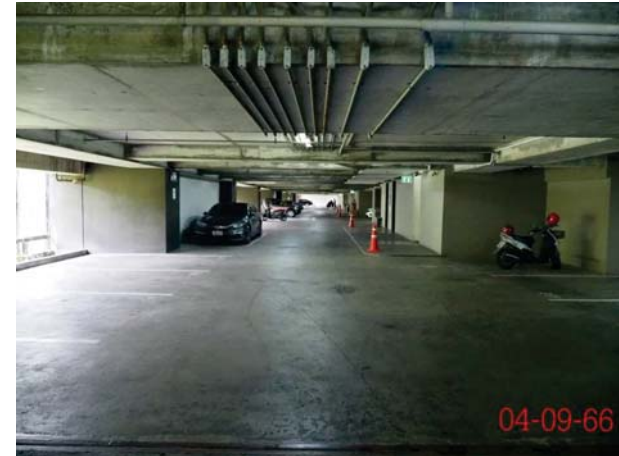
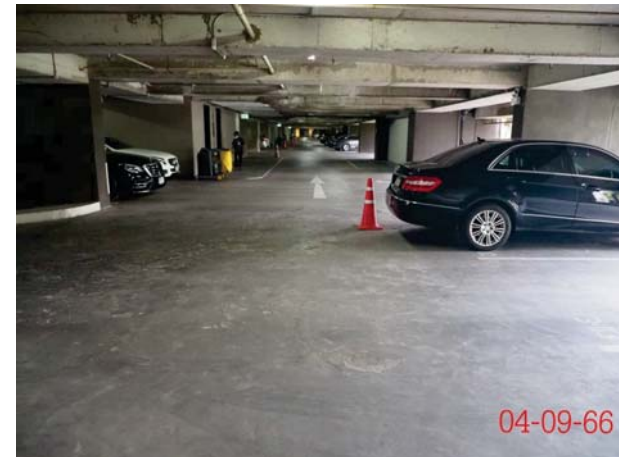
รูปที่ 283-284

สภาพลานจอดรถ 3 B

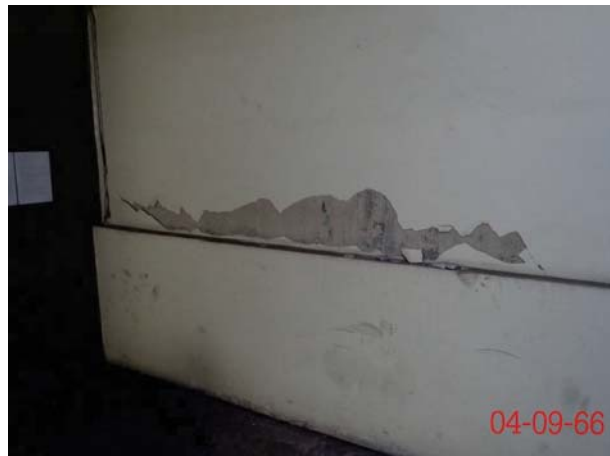
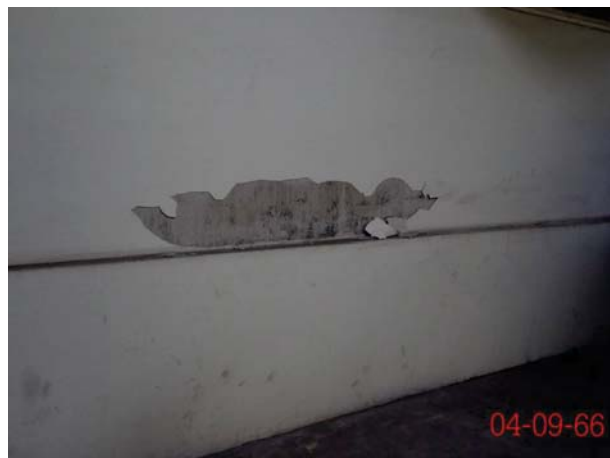
รูปที่ 285-286

รอยแตกร้าว คราบน้ำภายในลานจอด 3 B
