125 SATHORN (125 สาทร์)

ภาคผนวกที่ 11

หลักฐานการตรวจสอบอาคารชุดพักอาศัยเดอะเมท

2K23/N-0543/STS/ns

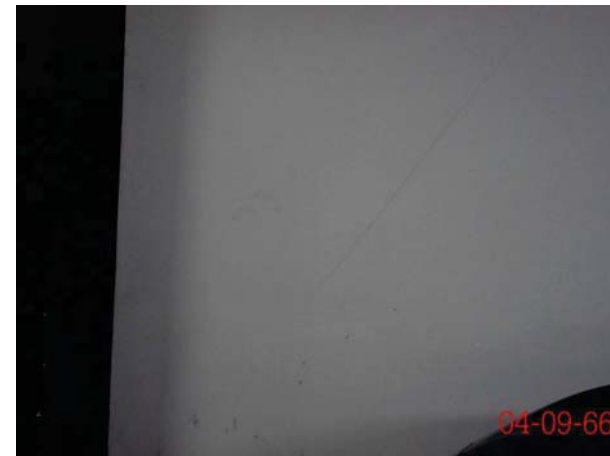
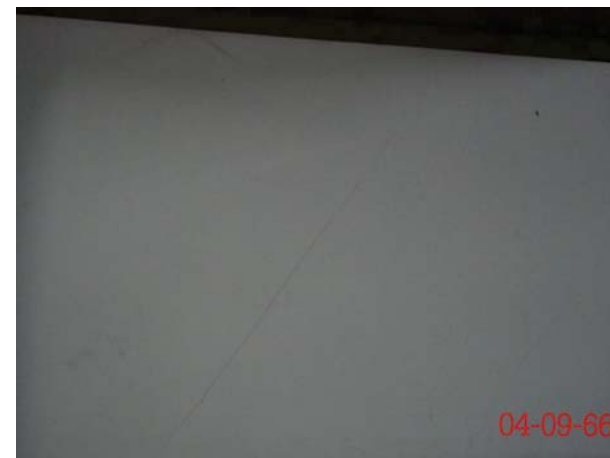
รูปที่ 287-288

รอยแตกร้าว คราบน้ำภายในลานจอด 3 B

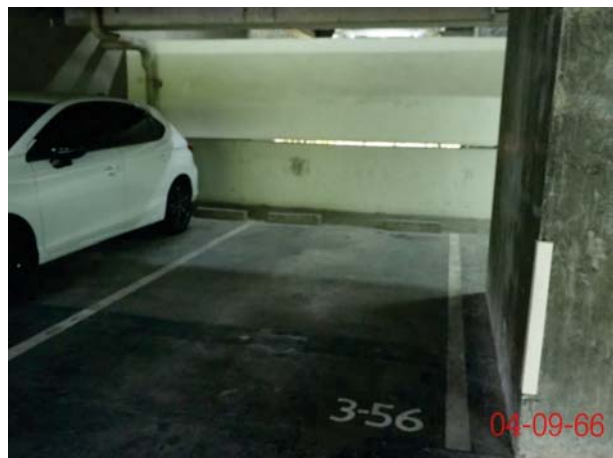
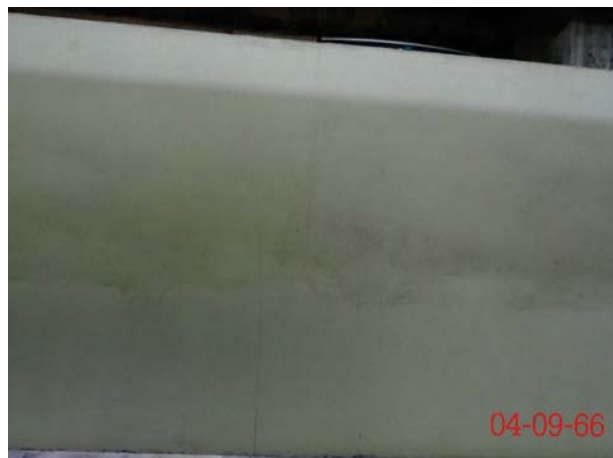
รูปที่ 289-290

รอยแตกร้าว คราบน้ำภายในลานจอดรถ 3 B

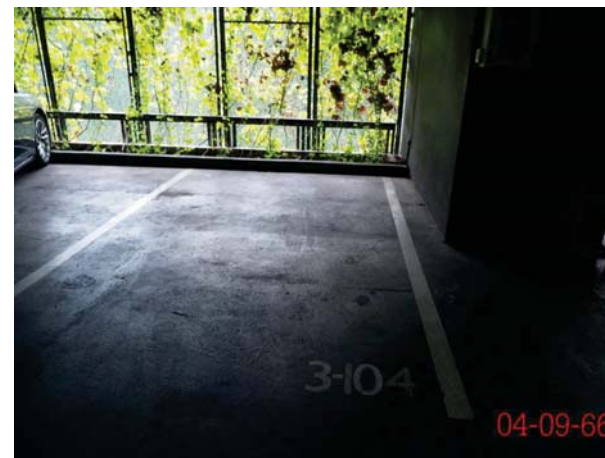
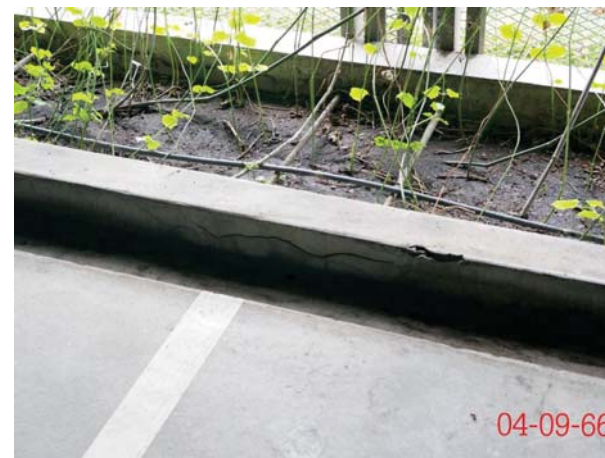
รูปที่ 291-292

รอยแตกร้าว คราบน้ำภายในลานจอดรถ 3 B

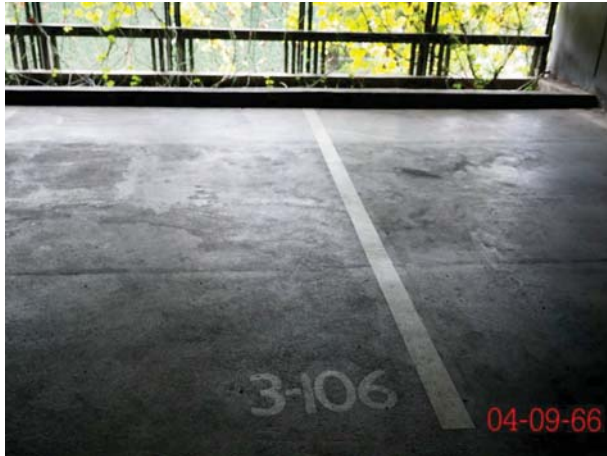
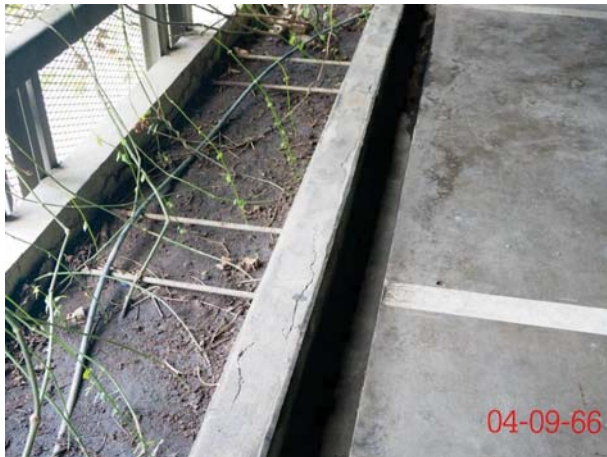
รูปที่ 293-294

รอยแตกร้าว คราบน้ำภายในลานจอดรถ 3 B

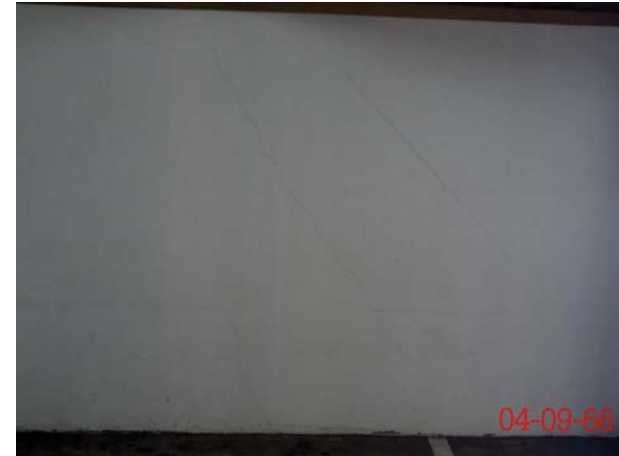
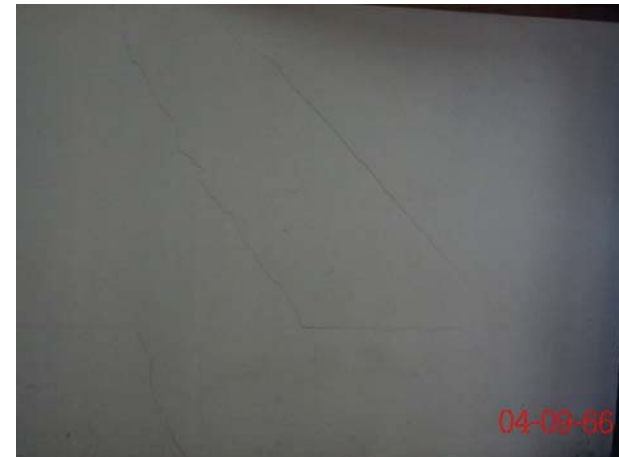
รูปที่ 295-296

รอยแตกร้าว คราบน้ำภายในลานจอดรถ 3 B

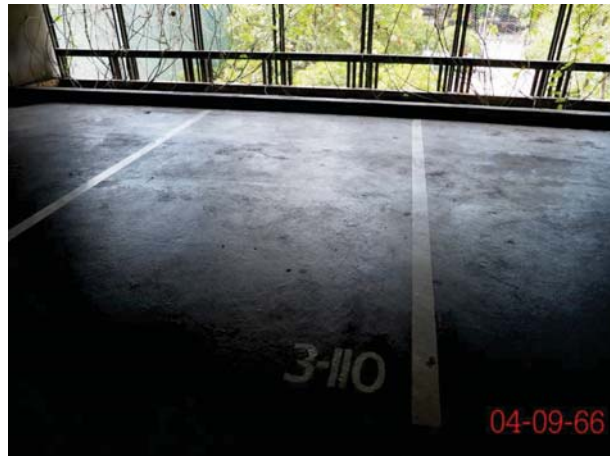
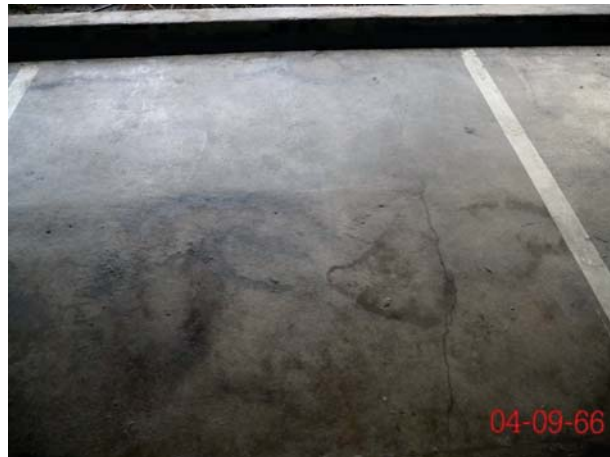
รูปที่ 297-298

รอยแตกร้าว คราบน้ำภายในลานจอด 3 B

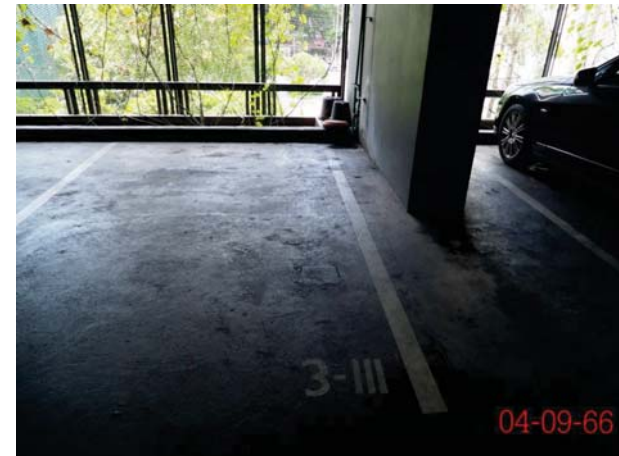
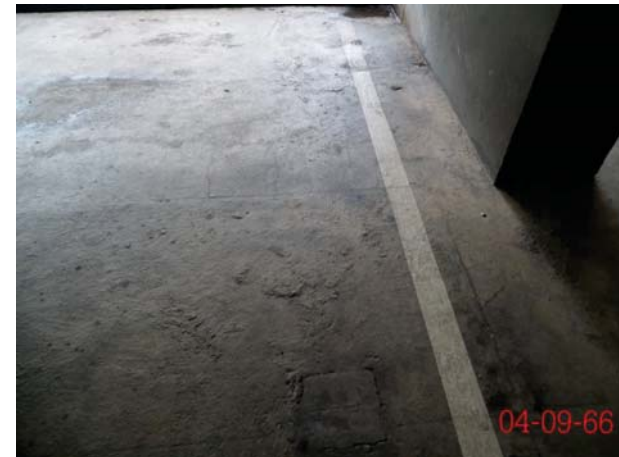
รูปที่ 299-300

รอยแตกร้าว คราบน้ำภายในลานจอด 3 B

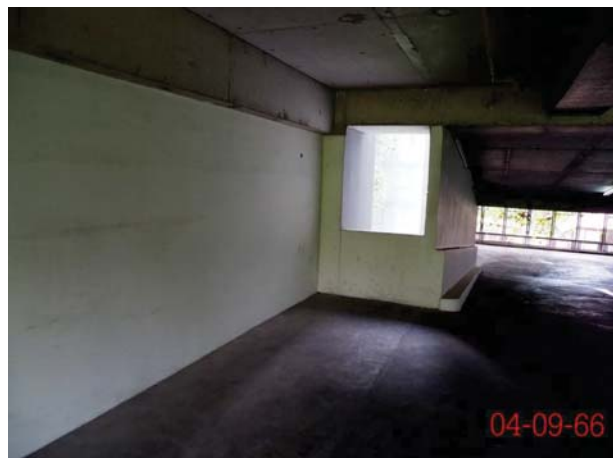
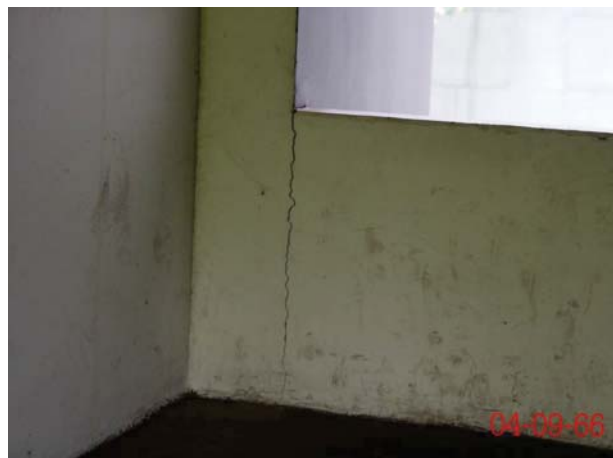
รูปที่ 301-302

รอยแตกร้าว คราบน้ำภายในลานจอดรถ 3 B

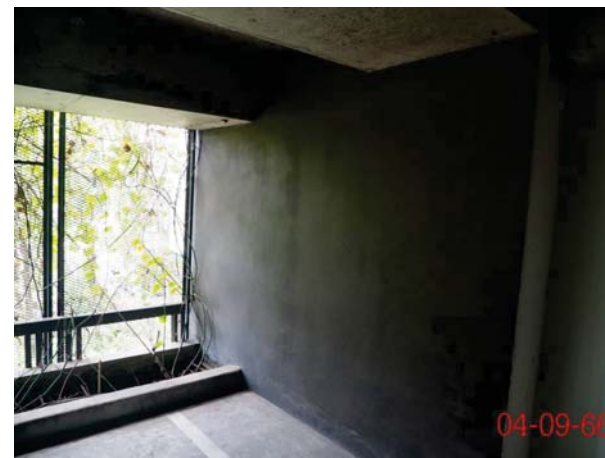
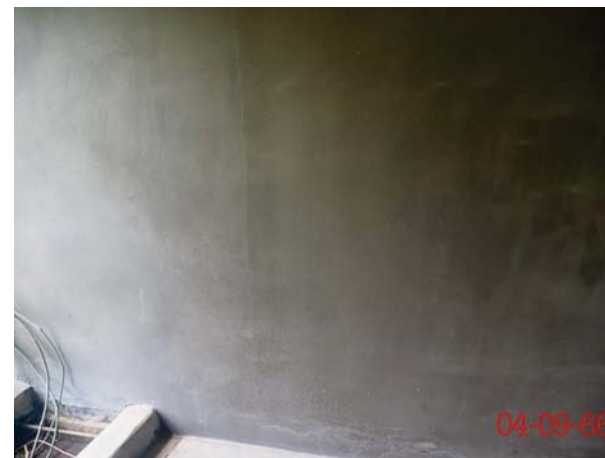
รูปที่ 303-304

รอยแตกร้าว คราบน้ำภายในลานจอดรถ 3 B

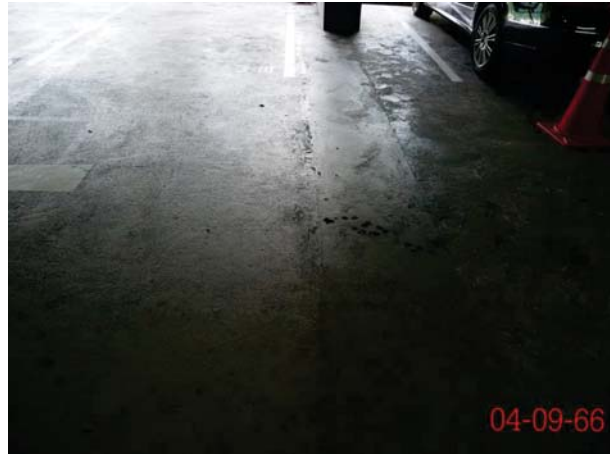
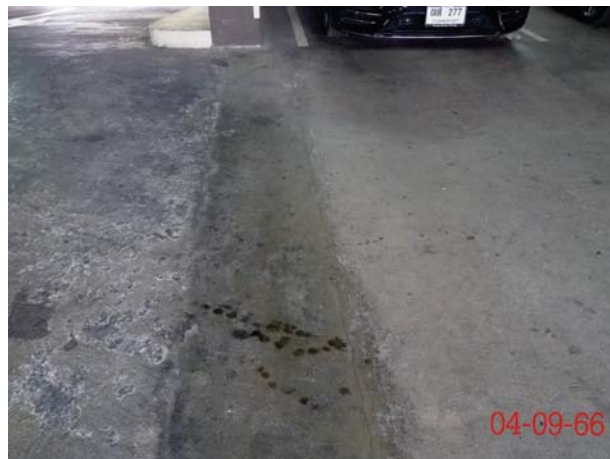
รูปที่ 305-306

รอยแตกร้าว คราบน้ำภายในลานจอด 3 B

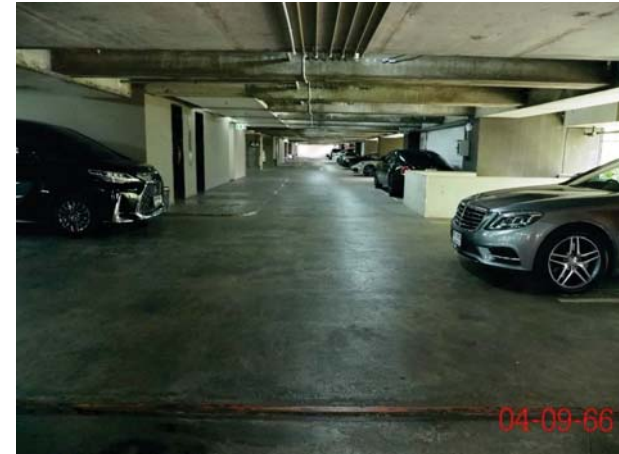
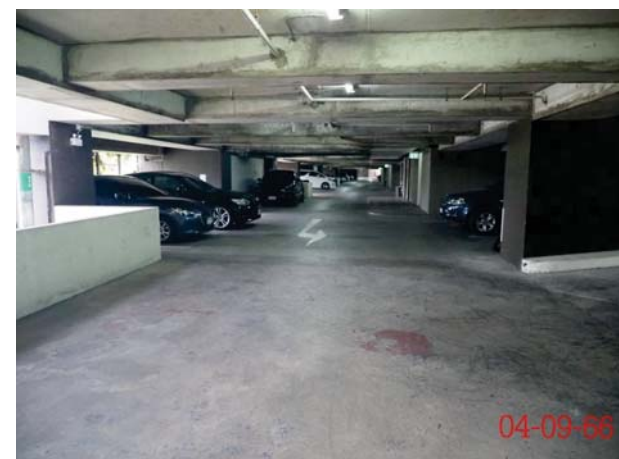
รูปที่ 307-308

สภาพลานจอดรถ 4 A

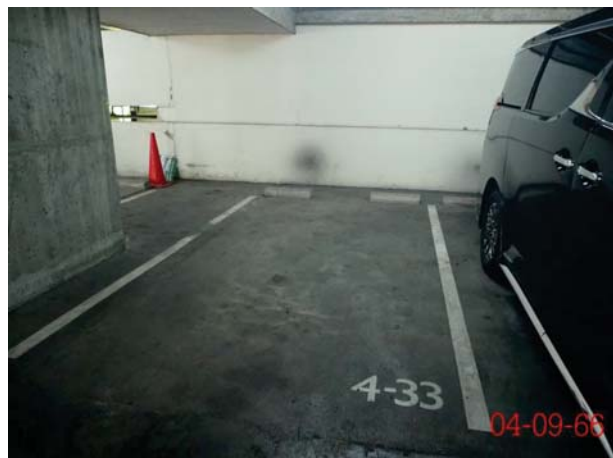
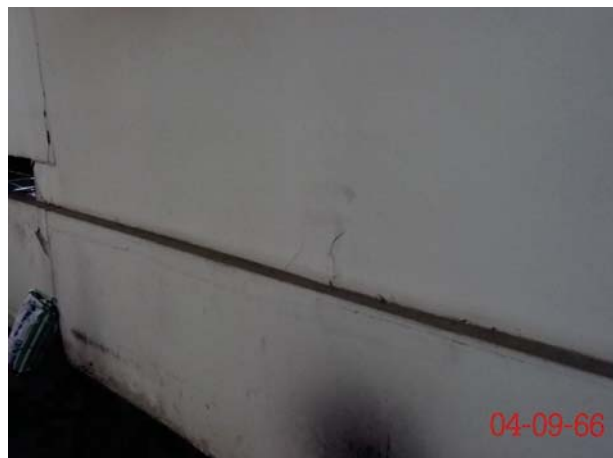
รูปที่ 309-310

รอยแตกร้าว คราบน้ำภายในลานจอด 4 A

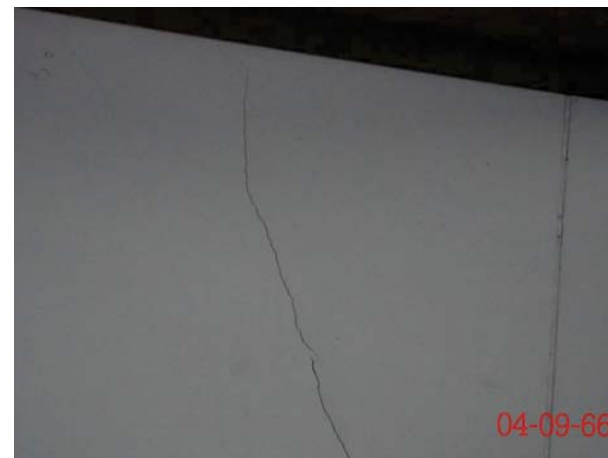
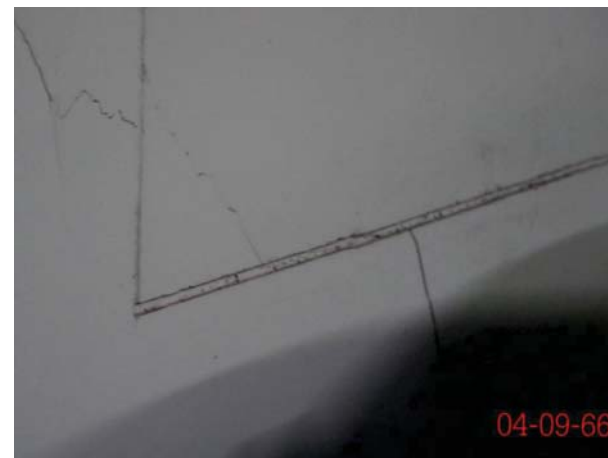
รูปที่ 311-312

รอยแตกร้าว คราบน้ำภายในลานจอด 4 A

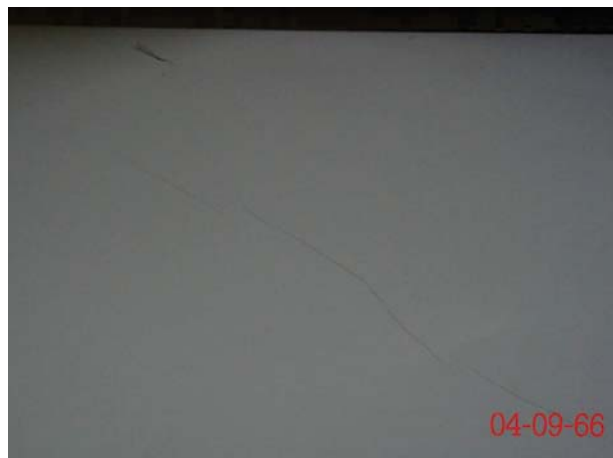
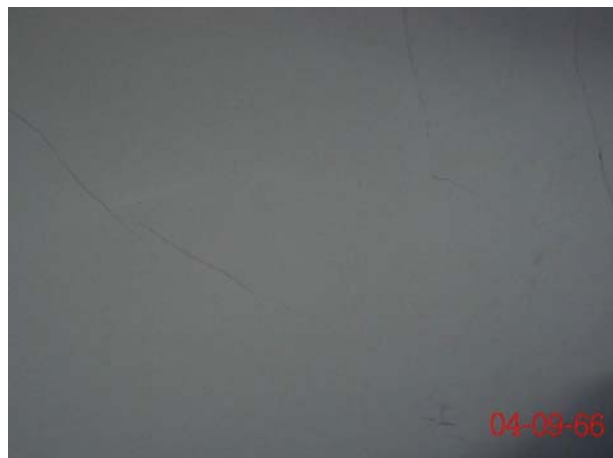
รูปที่ 313-314

รอยแตกร้าว คราบน้ำภายในลานจอด 4 A

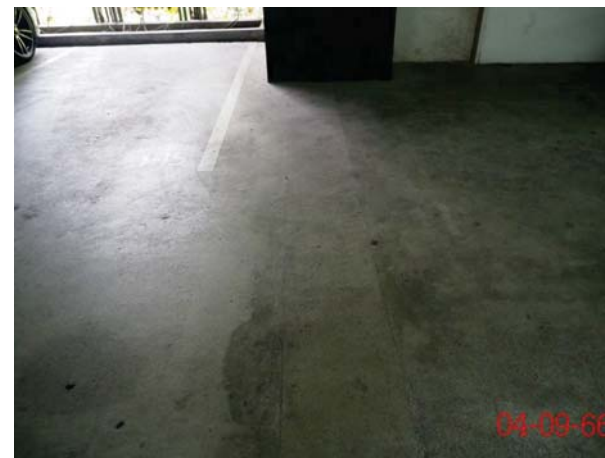
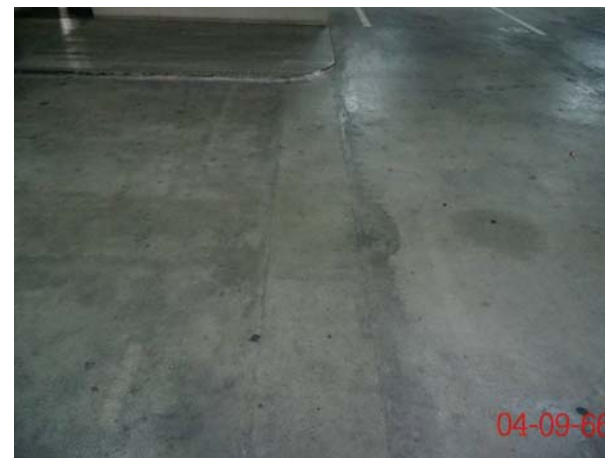
รูปที่ 315-316

รอยแตกร้าว คราบน้ำภายในลานจอด 4 A

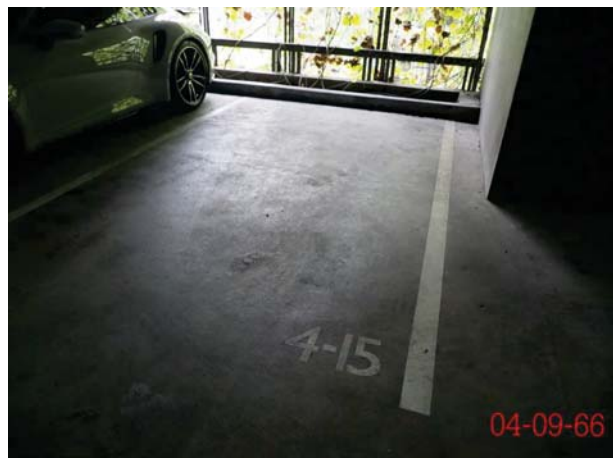
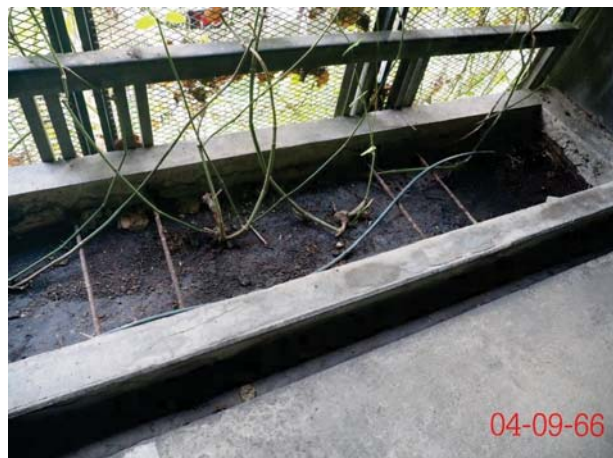
รูปที่ 317-318

รอยแตกร้าว คราบน้ำภายในลานจอด 4 A

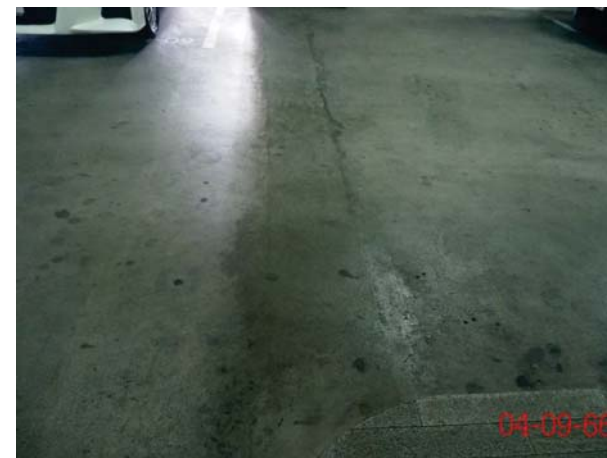
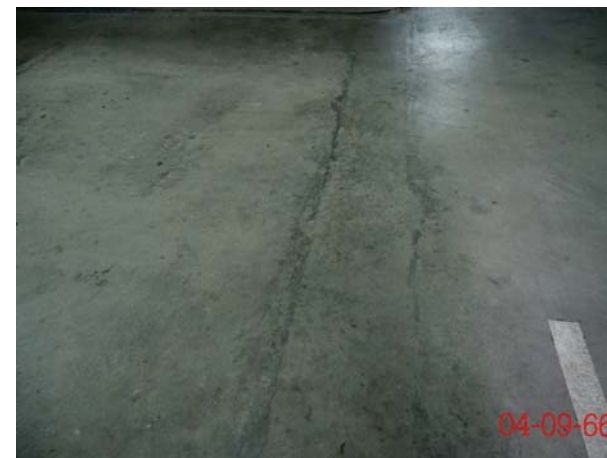
รูปที่ 319-320

รอยแตกร้าว คราบน้ำภายในลานจอด 4 A

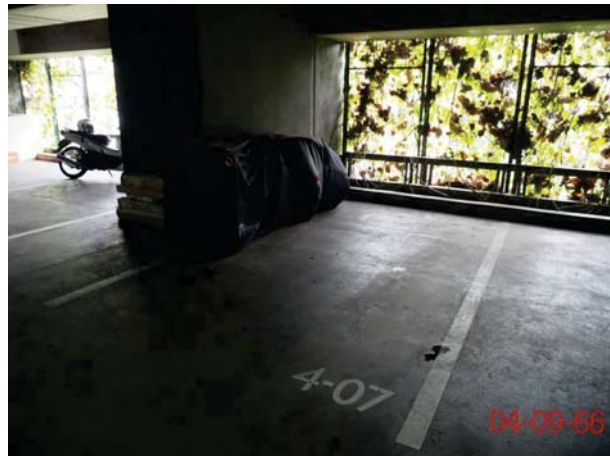
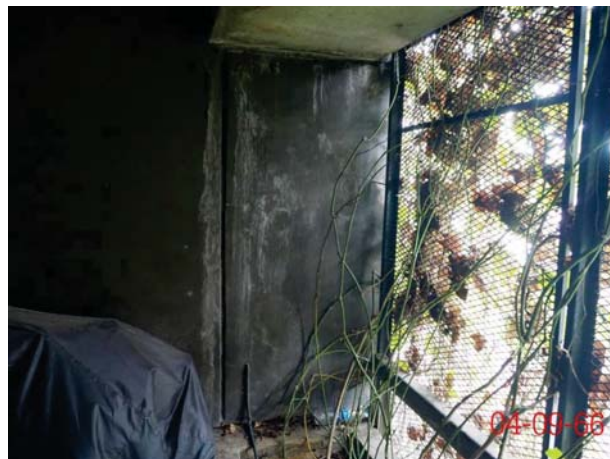
รูปที่ 321-322

รอยแตกร้าว คราบน้ำภายในลานจอด 4 A

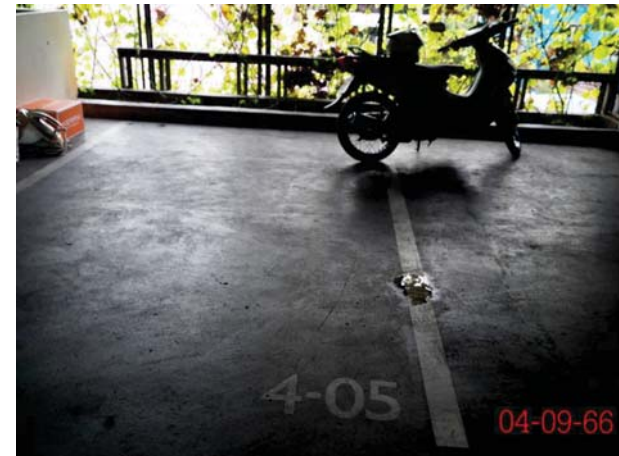
รูปที่ 323-324

รอยแตกร้าว คราบน้ำภายในลานจอด 4 A

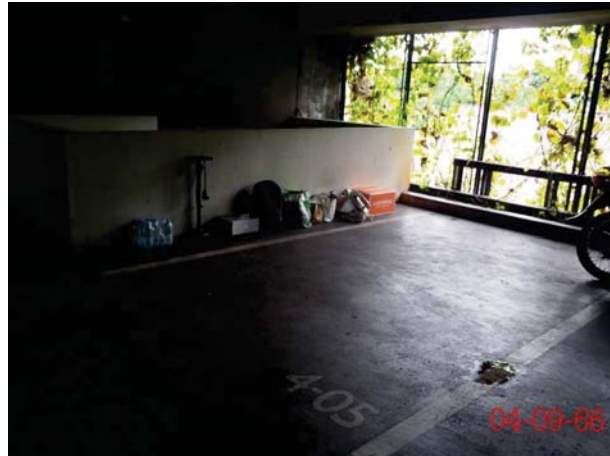
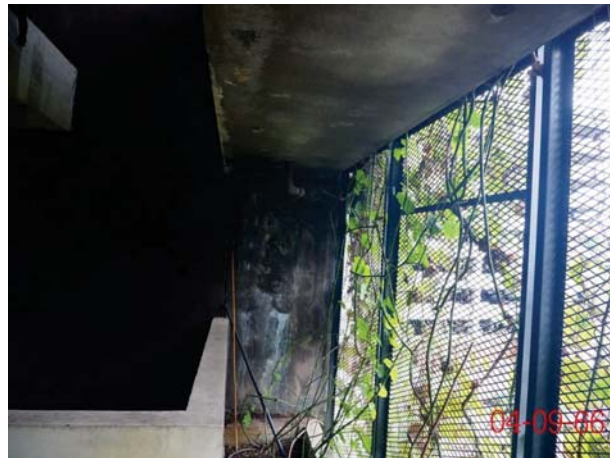
รูปที่ 325-326

รอยแตกร้าว คราบน้ำภายในลานจอด 4 A

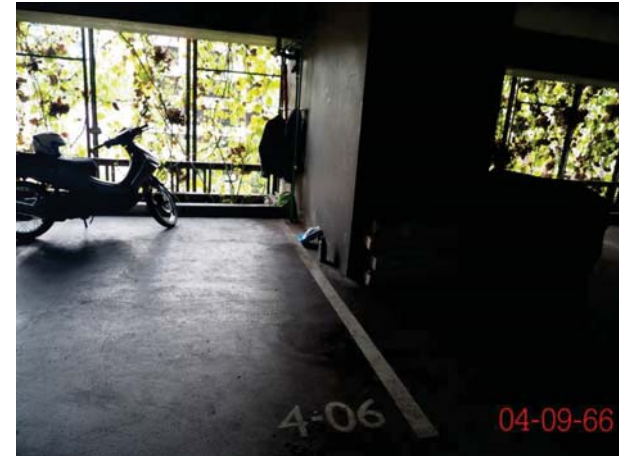
รูปที่ 327-328

รอยแตกร้าว คราบน้ำภายในลานจอด 4 A

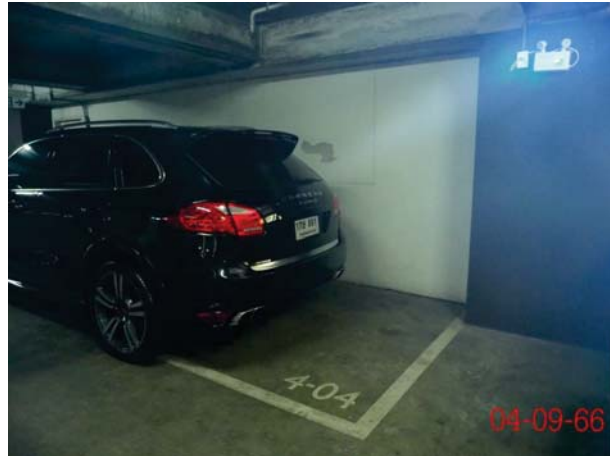
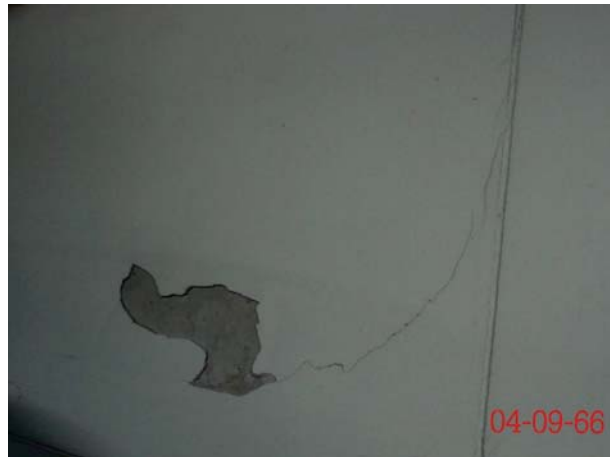
รูปที่ 329-330

รอยแตกร้าว คราบน้ำภายในลานจอด 4 A

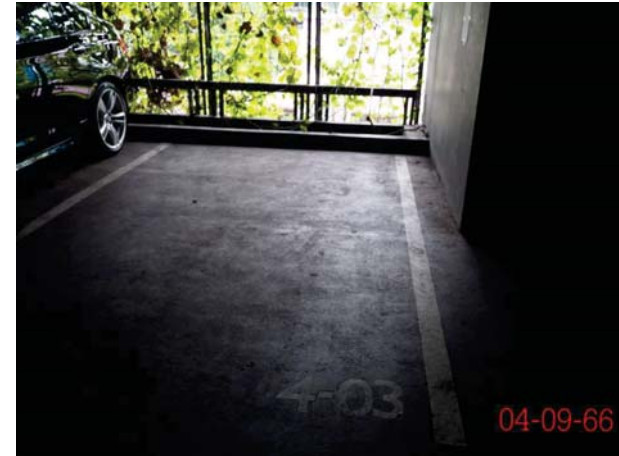
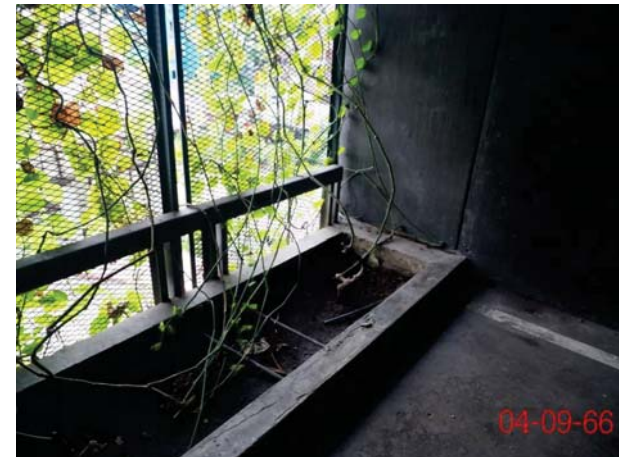
รูปที่ 331-332

รอยแตกร้าว คราบน้ำภายในลานจอด 4 A

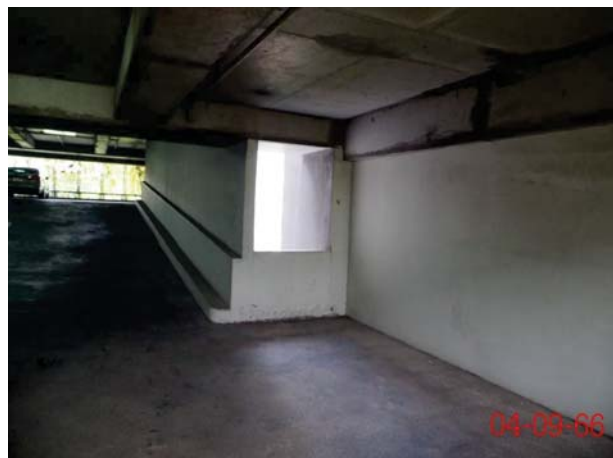
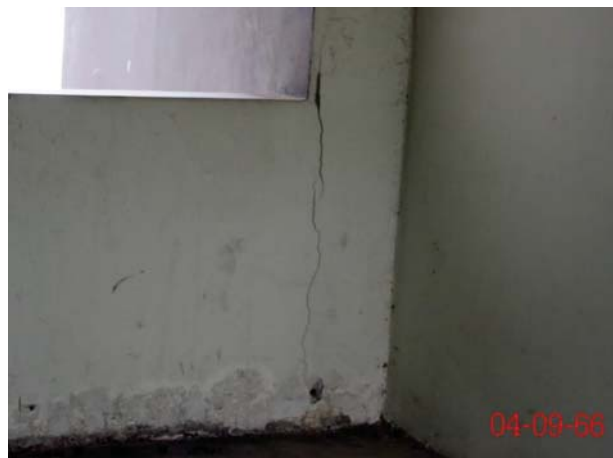
รูปที่ 333-334

รอยแตกร้าว คราบน้ำภายในลานจอด 4 A

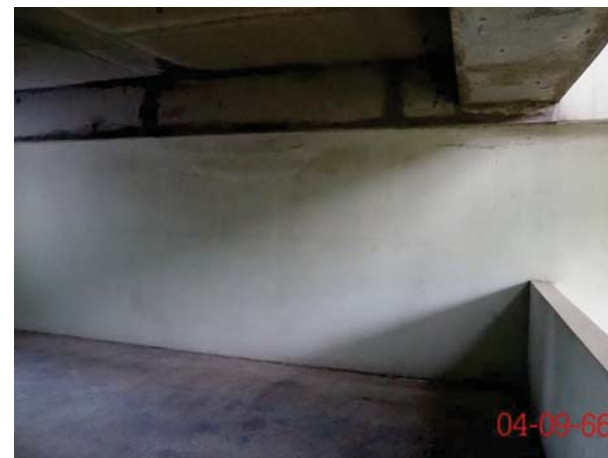
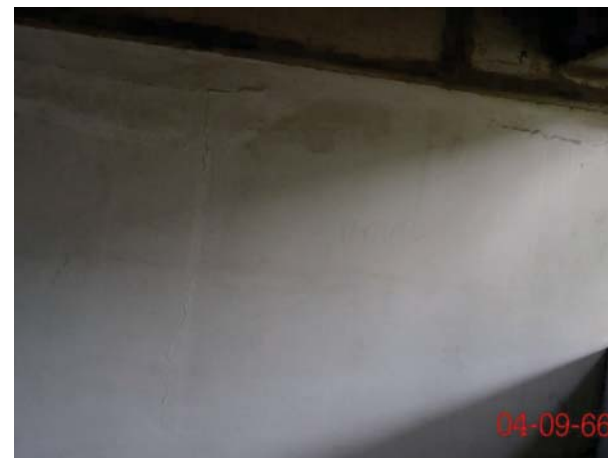
รูปที่ 335-336

รอยแตกร้าว คราบน้ำภายในลานจอด 4 A

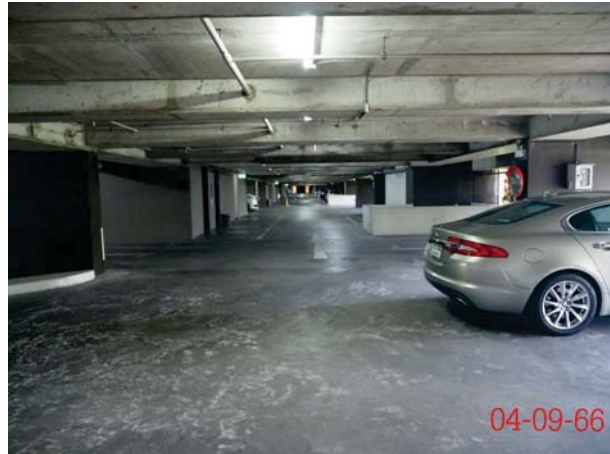
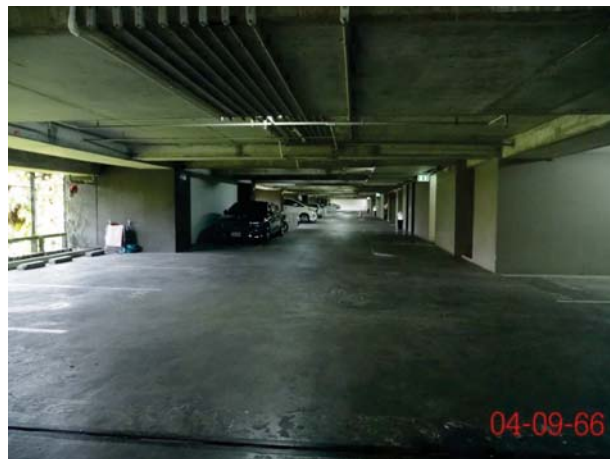
รูปที่ 337-338

สภาพลานจอดรถ 4 B

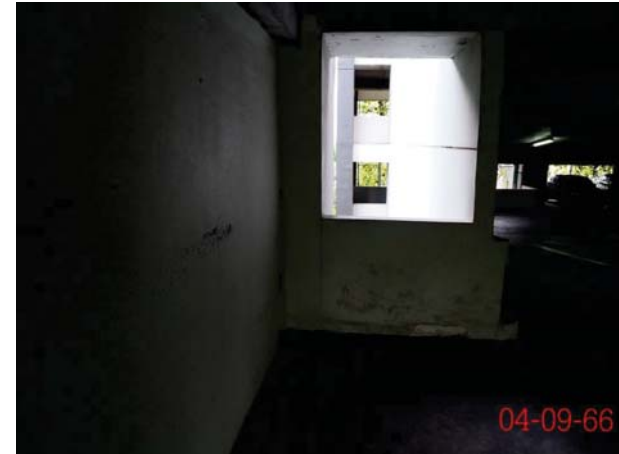
รูปที่ 339-340

รอยแตกร้าว คราบน้ำภายในลานจอดรถ 4 B

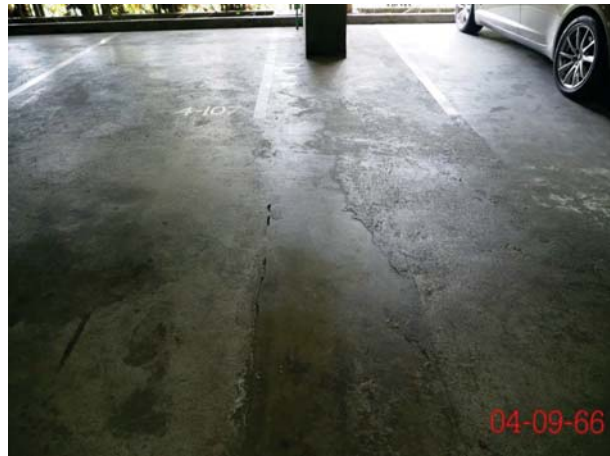
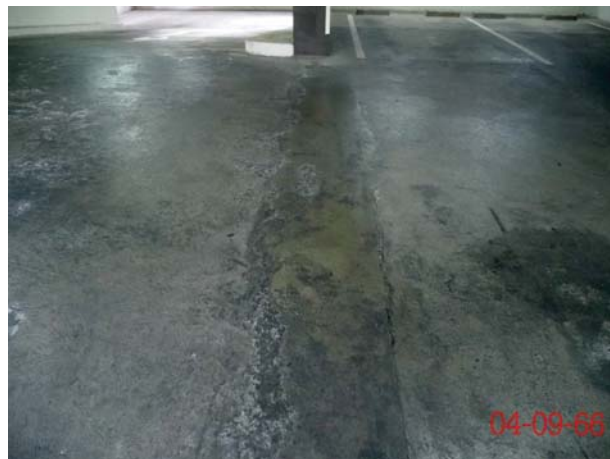
รูปที่ 341-342

รอยแตกร้าว คราบน้ำภายในลานจอดรถ 4 B

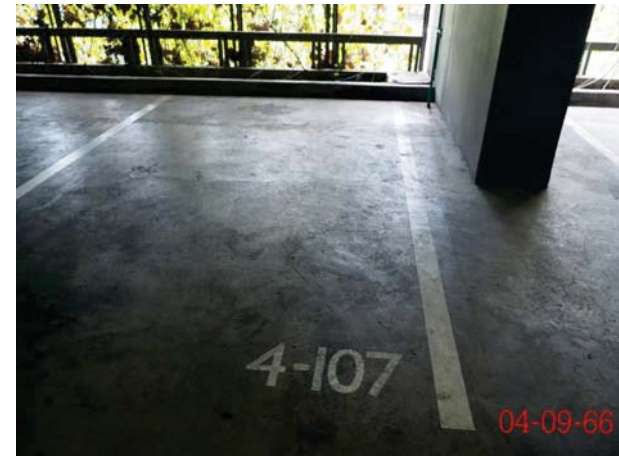
รูปที่ 343-344

รอยแตกร้าว คราบน้ำภายในลานจอดรถ 4 B

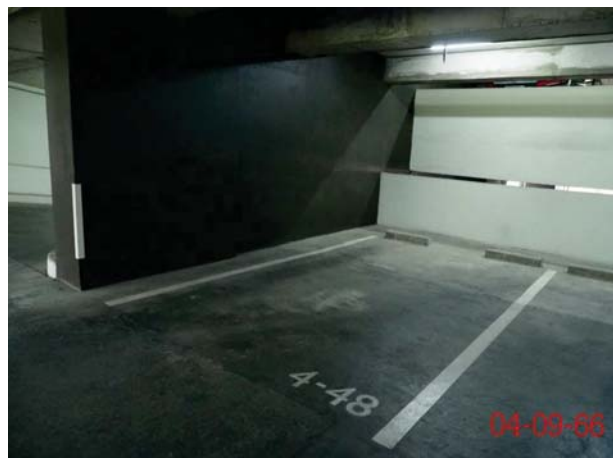
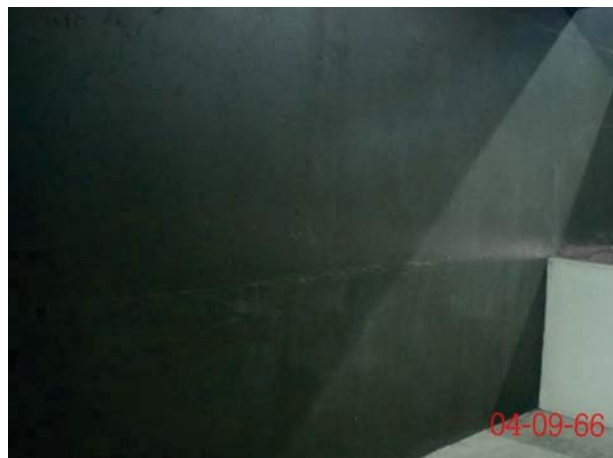
รูปที่ 345-346

รอยแตกร้าว คราบน้ำภายในลานจอดรถ 4 B

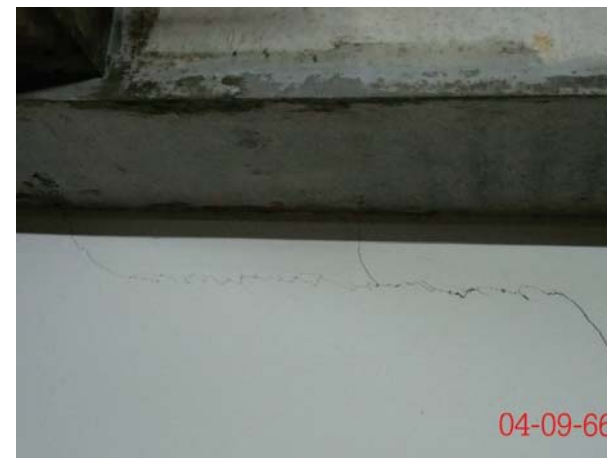
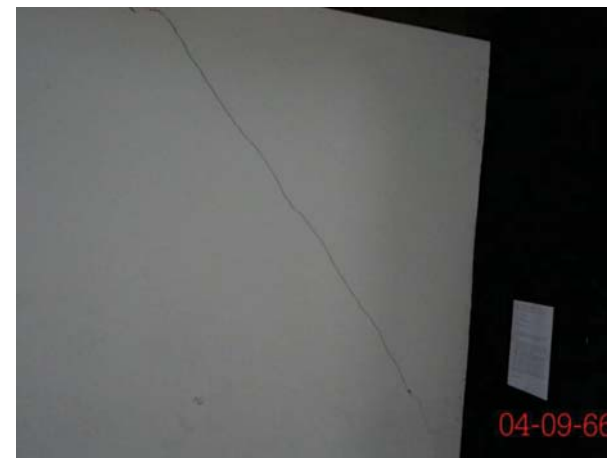
รูปที่ 347-348

รอยแตกร้าว คราบน้ำภายในลานจอดรถ 4 B

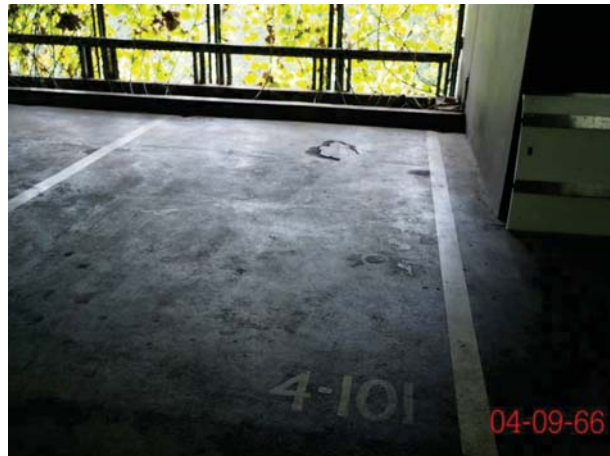
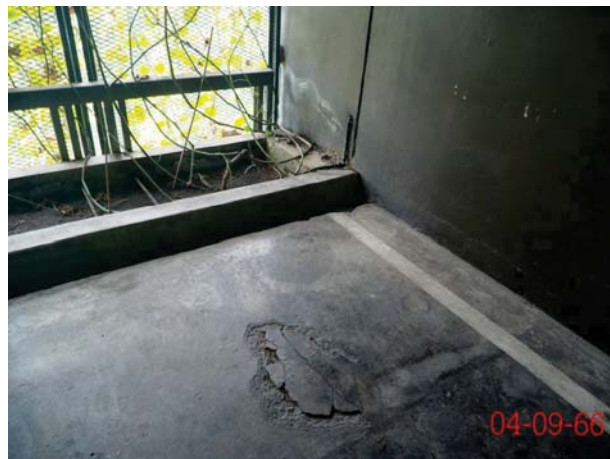
รูปที่ 349-350

รอยแตกร้าว คราบน้ำภายในลานจอดรถ 4 B

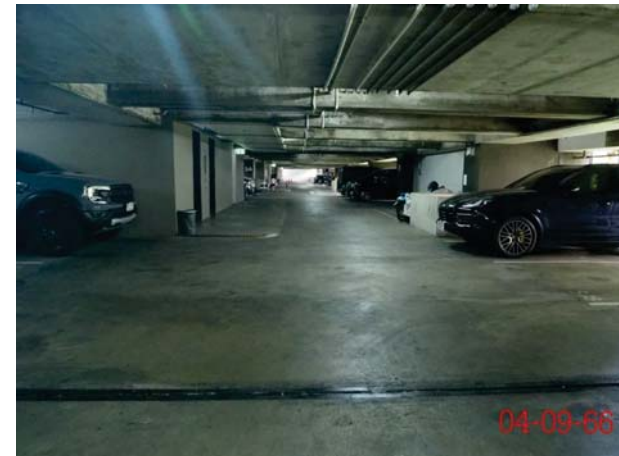
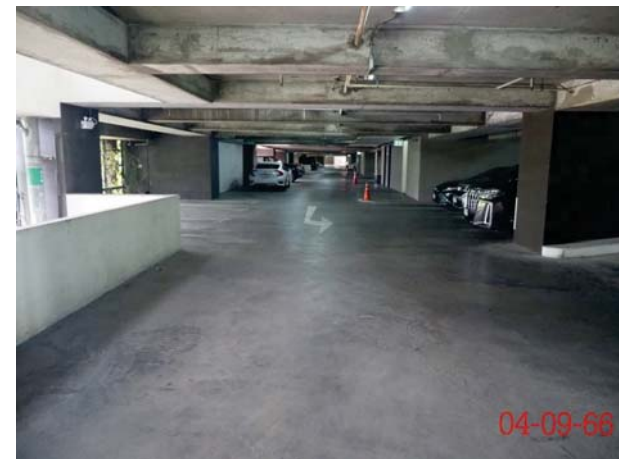
รูปที่ 351-352

สภาพลานจอดรถ 5A

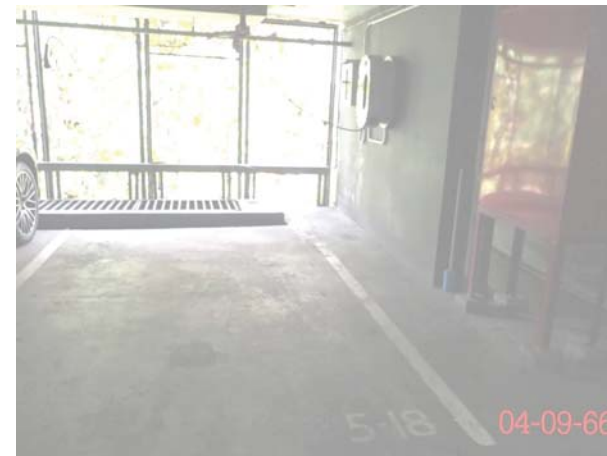
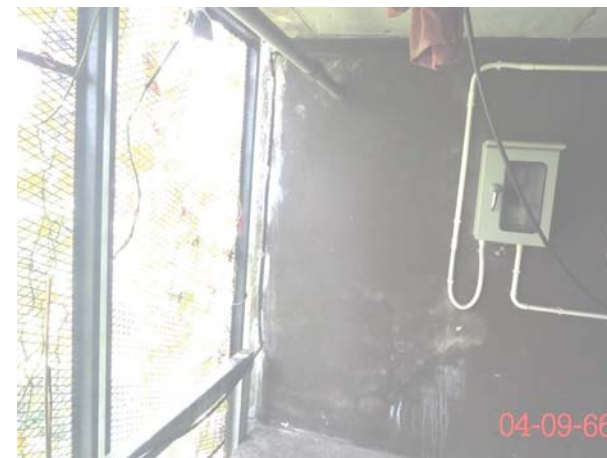
รูปที่ 355-356

รอยแตกร้าว คราบน้ำภายในลานจอดรถ 5A

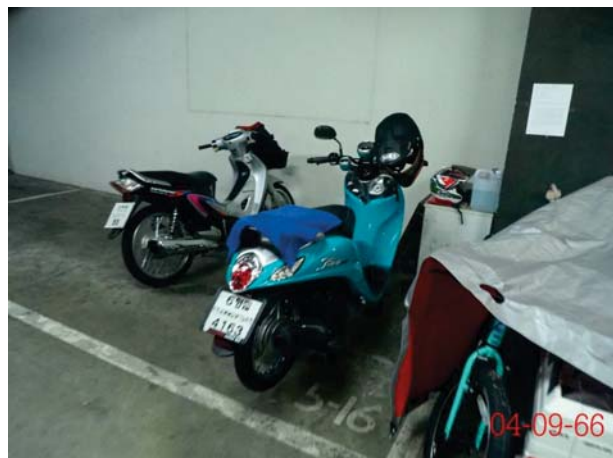
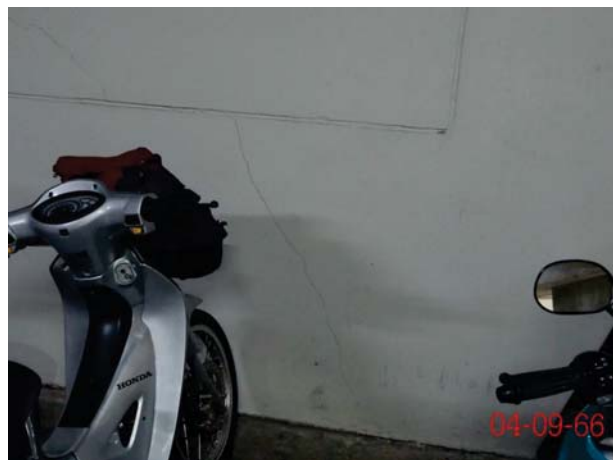
รูปที่ 357-358

รอยแตกร้าว คราบน้ำภายในลานจอดรถ 5A

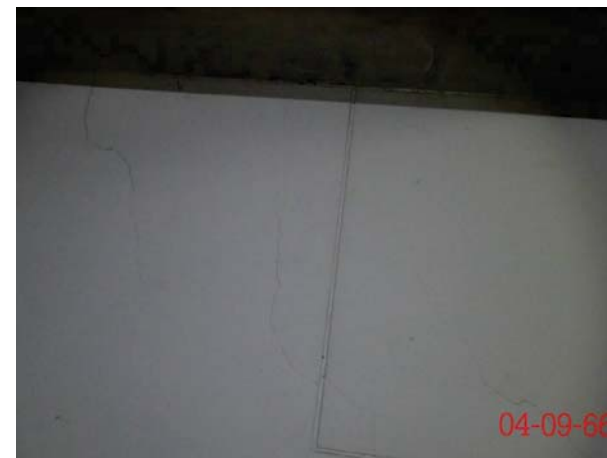
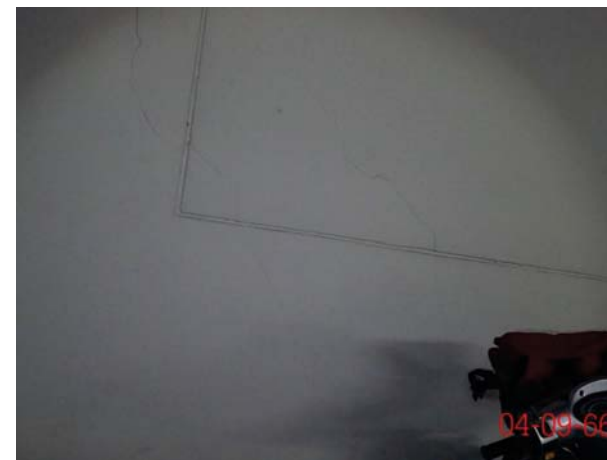
รูปที่ 359-360

รอยแตกร้าว คราบน้ำภายในลานจอดรถ 5A

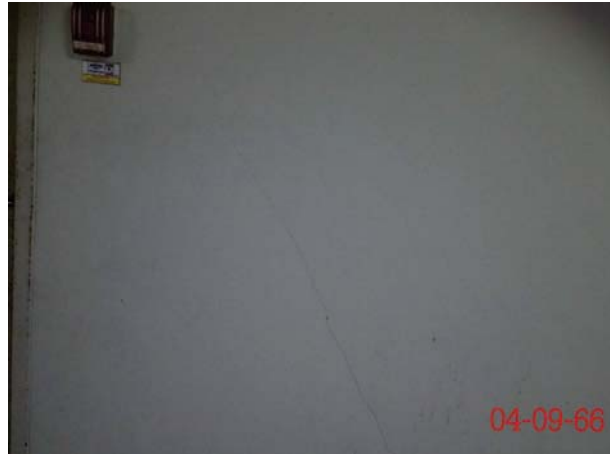
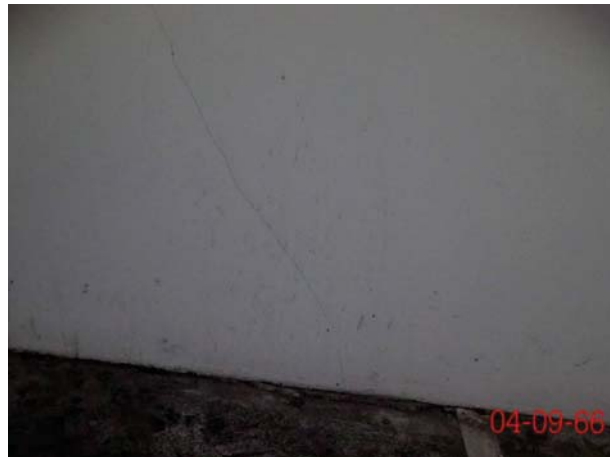
รูปที่ 361-362

รอยแตกร้าว คราบน้ำภายในลานจอดรถ 5A

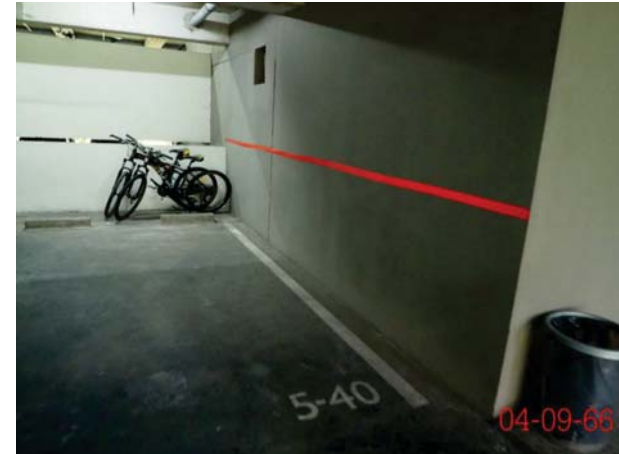
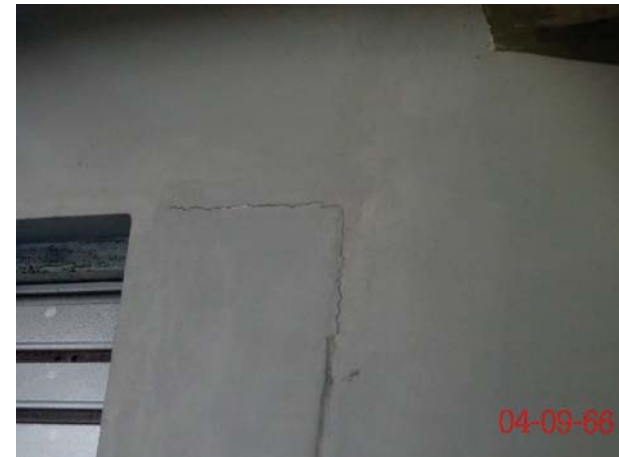
รูปที่ 363-364

รอยแตกร้าว คราบน้ำภายในลานจอดรถ 5A

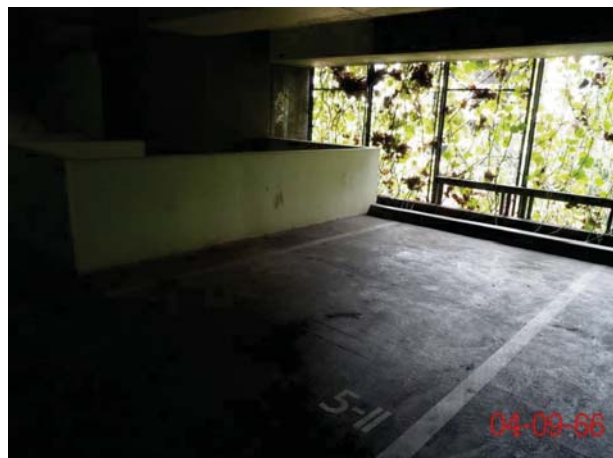
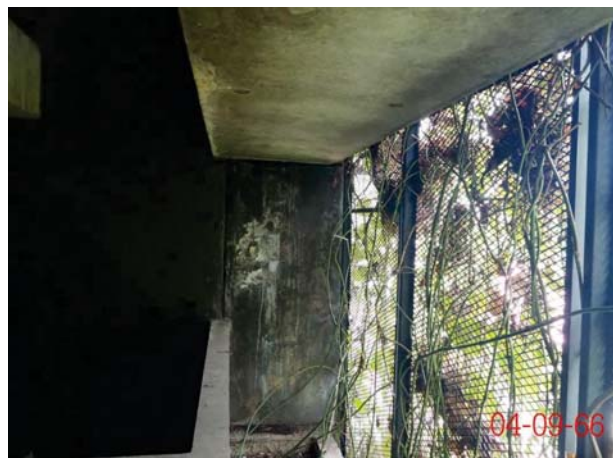
รูปที่ 365-366

รอยแตกร้าว คราบน้ำภายในลานจอดรถ 5A

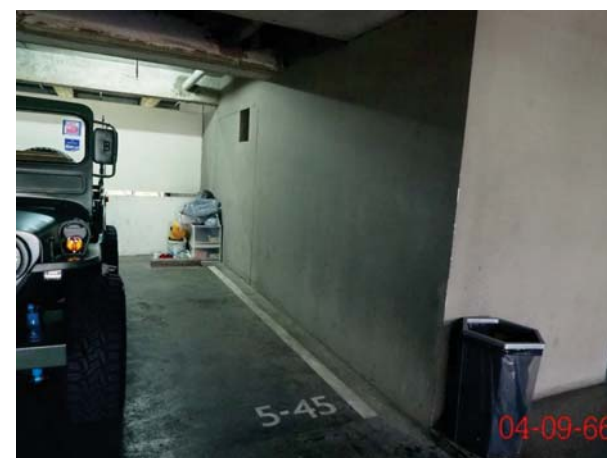
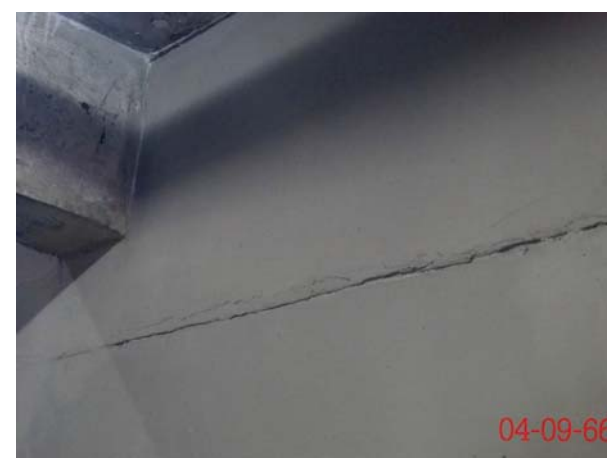
รูปที่ 367-368

รอยแตกร้าว คราบน้ำภายในลานจอดรถ 5A

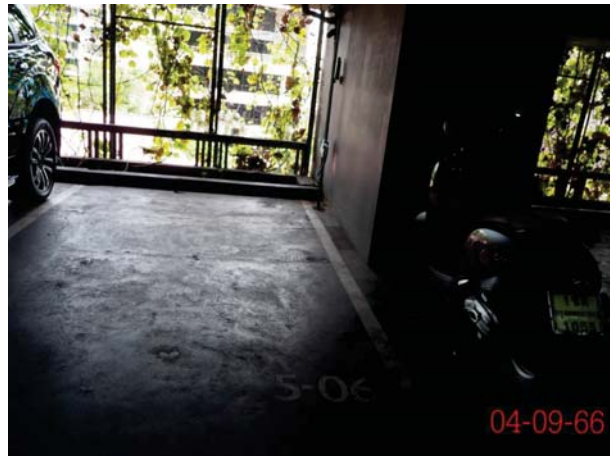
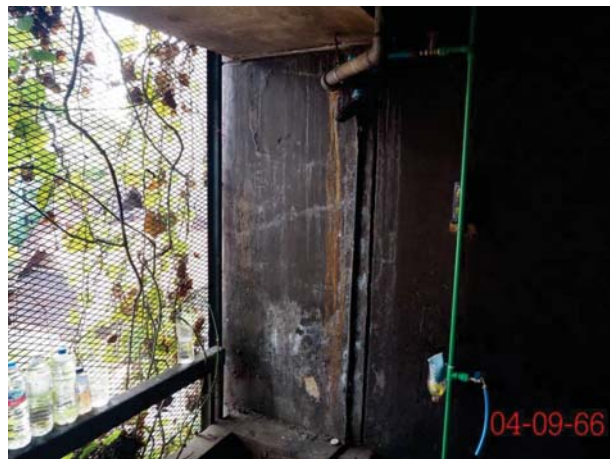
รูปที่ 369-370

รอยแตกร้าว คราบน้ำภายในลานจอดรถ 5A

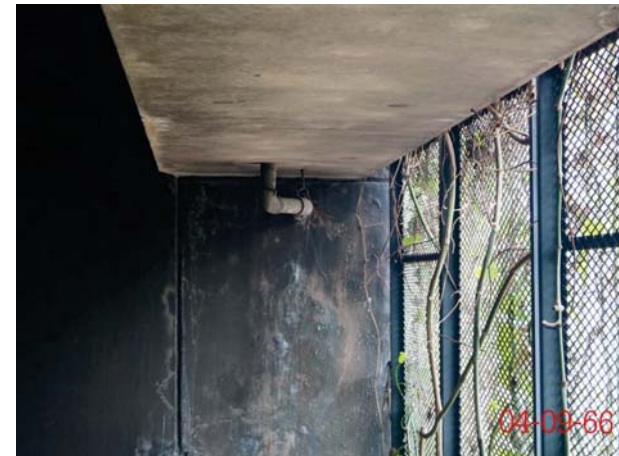
รูปที่ 371-372

รอยแตกร้าว คราบน้ำภายในลานจอดรถ 5A

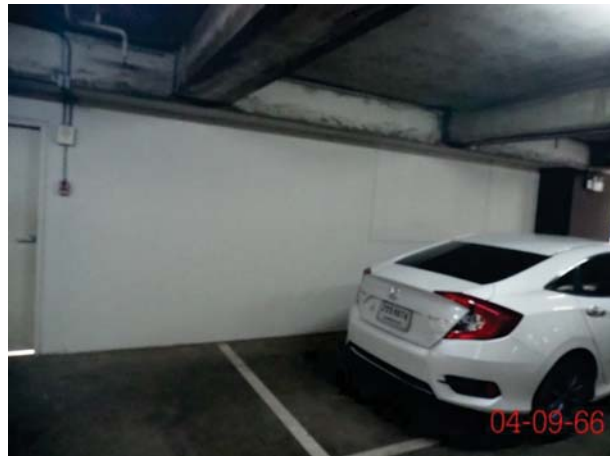
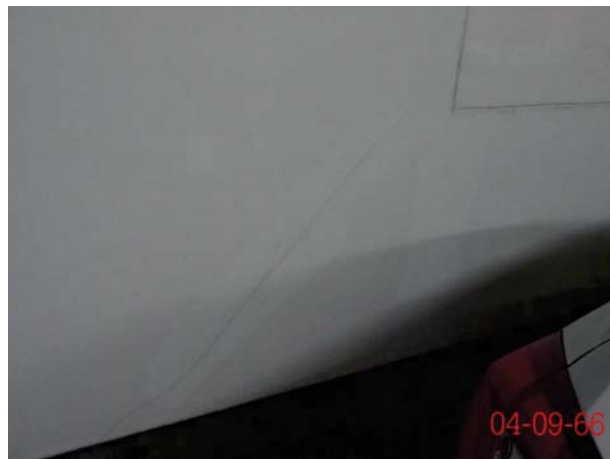
รูปที่ 373-374

รอยแตกร้าว คราบน้ำภายในลานจอดรถ 5A
