125 SATHORN (125 สาทร์)

ภาคผนวกที่ 11

หลักฐานการตรวจสอบอาคารชุดพักอาศัยเดอะเมท

2K23/N-0543/STS/ns

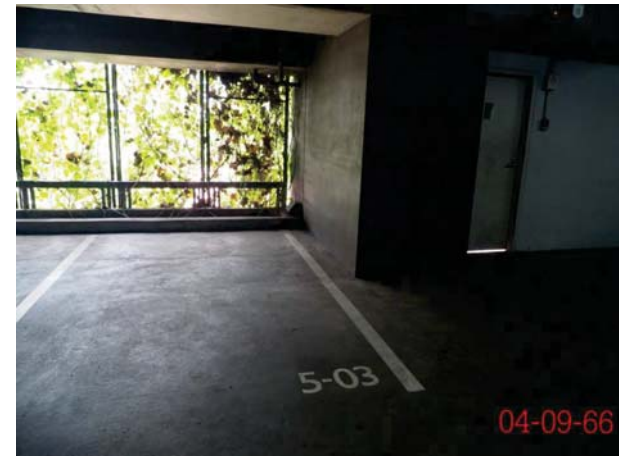
รูปที่ 375-376

รอยแตกร้าว คราบน้ำภายในลานจอดรถ 5A

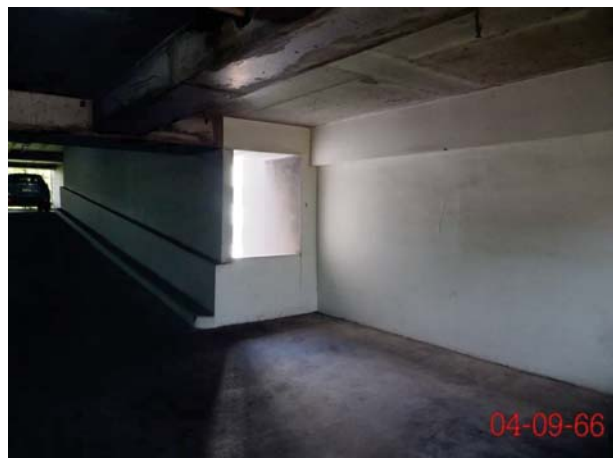
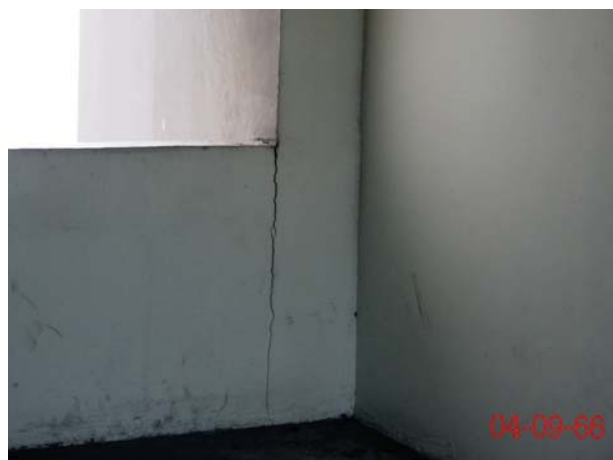
รูปที่ 377-378

รอยแตกร้าว คราบน้ำภายในลานจอดรถ 5A

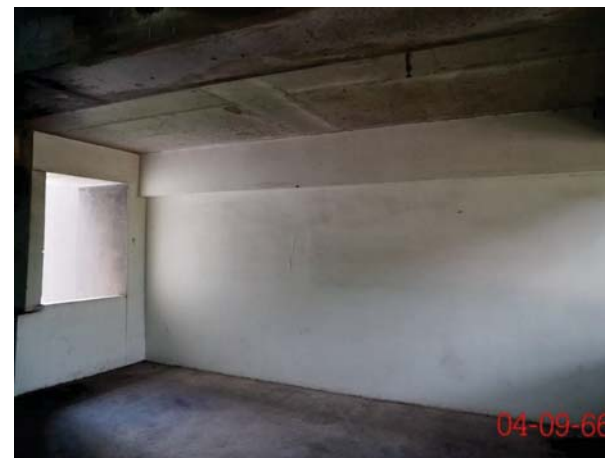
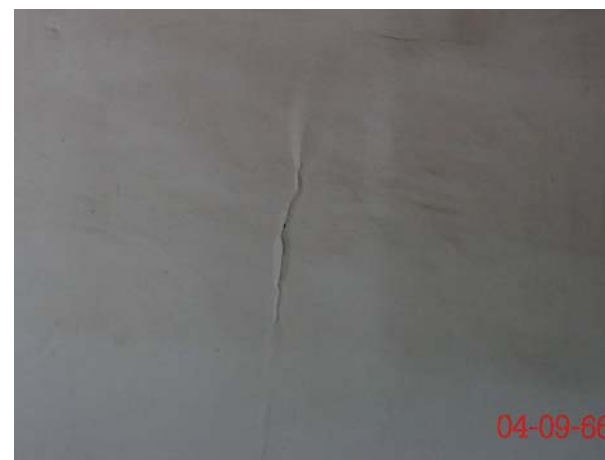
รูปที่ 379-380

รอยแตกร้าว คราบน้ำภายในลานจอดรถ 5A

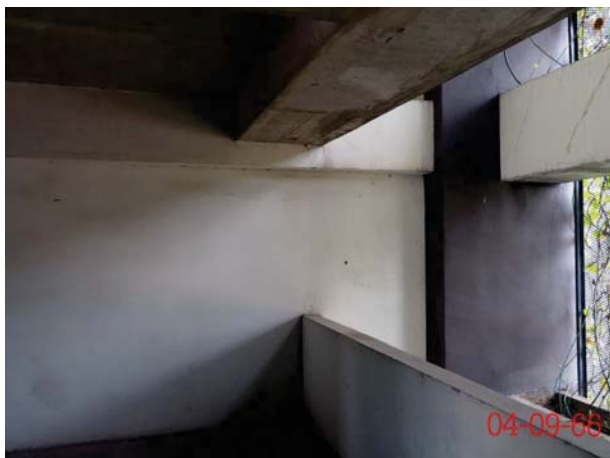
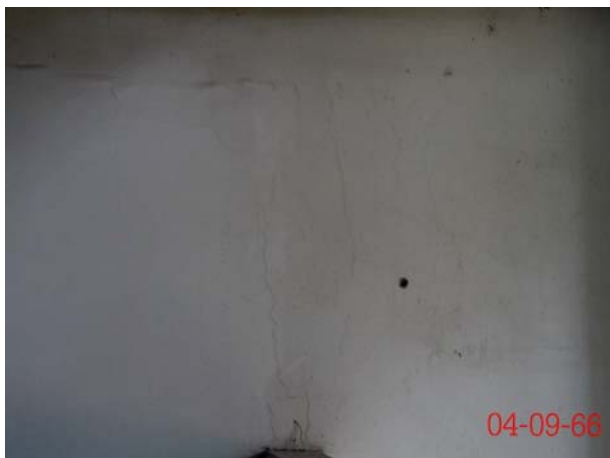
รูปที่ 381-382

รอยแตกร้าว คราบน้ำภายในลานจอดรถ 5A

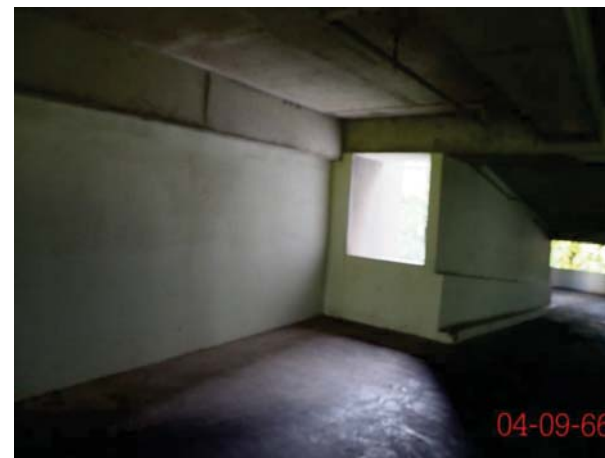
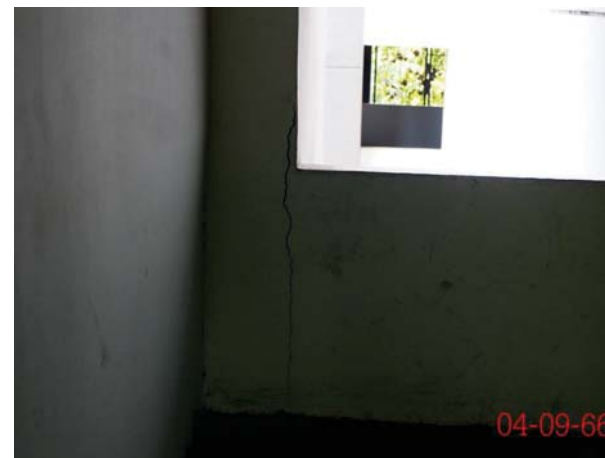
รูปที่ 383-384

รอยแตกร้าว คราบน้ำภายในลานจอดรถ 5B

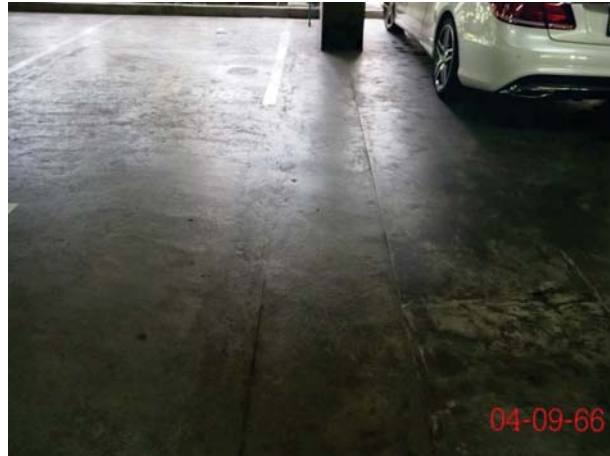
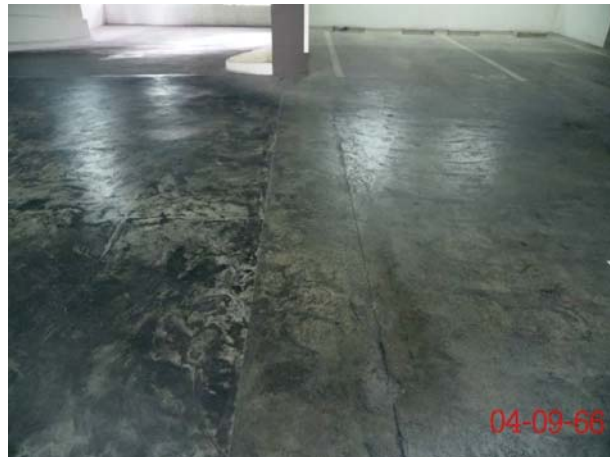
รูปที่ 385-386

รอยแตกร้าว คราบน้ำภายในลานจอดรถ 5B

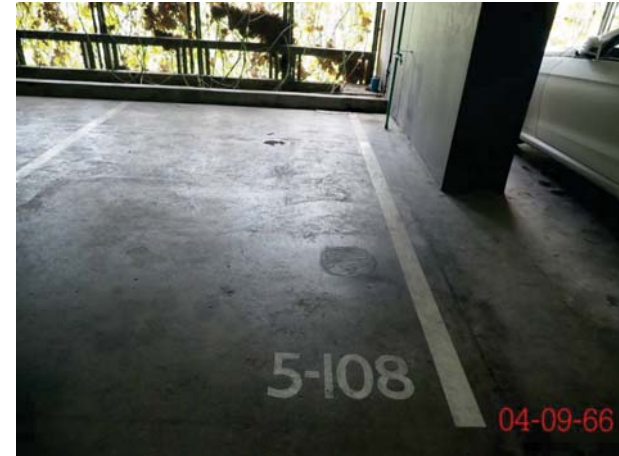
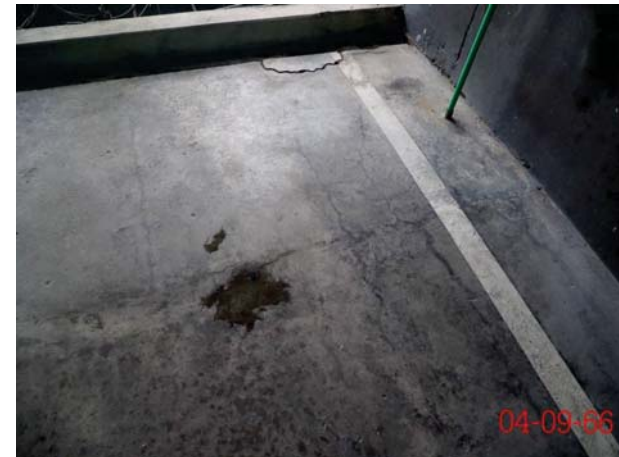
รูปที่ 387-388

รอยแตกร้าว คราบน้ำภายในลานจอดรถ 5B

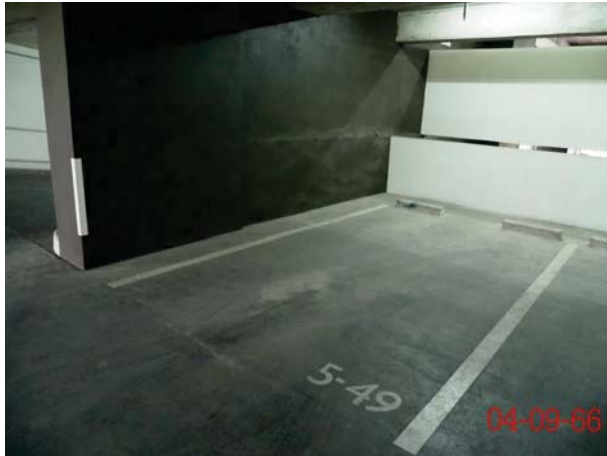
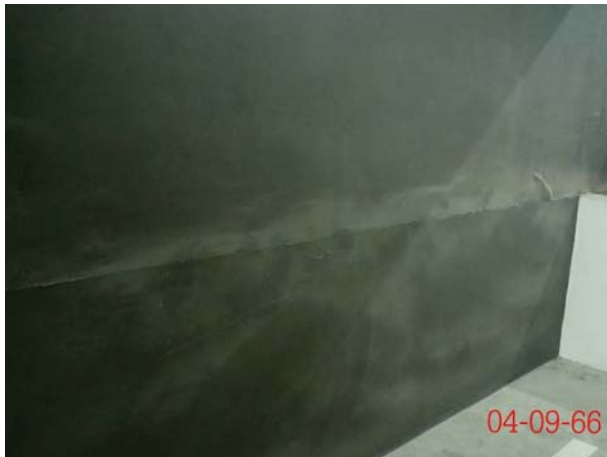
รูปที่ 389-390

รอยแตกร้าว คราบน้ำภายในลานจอดรถ 5B

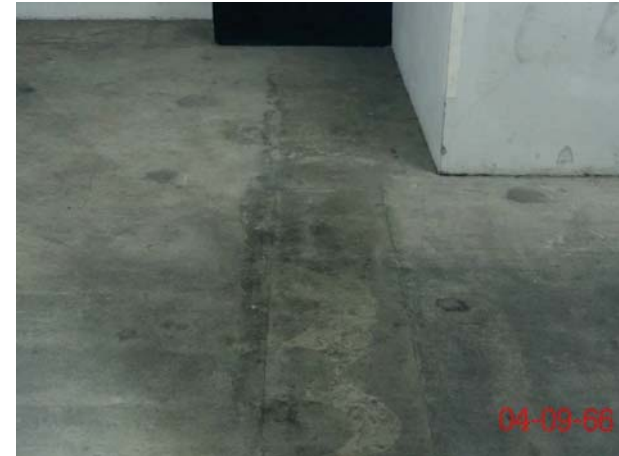
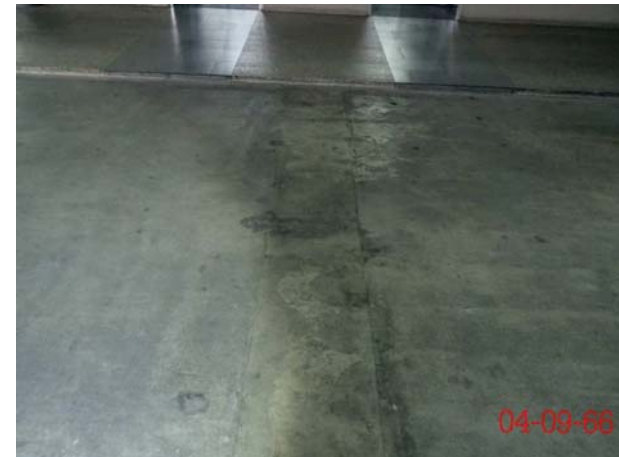
รูปที่ 391-392

รอยแตกร้าว คราบน้ำภายในลานจอดรถ 5B

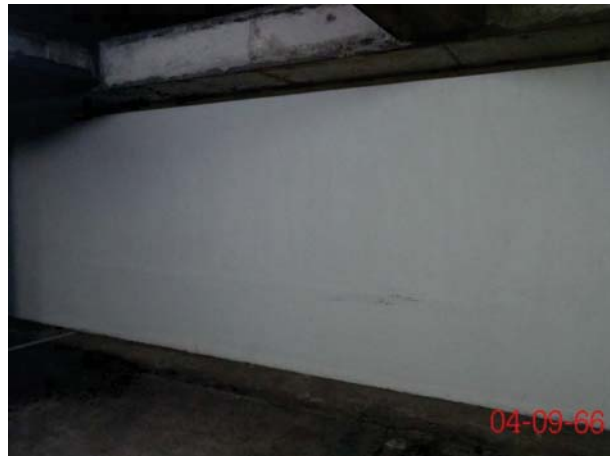
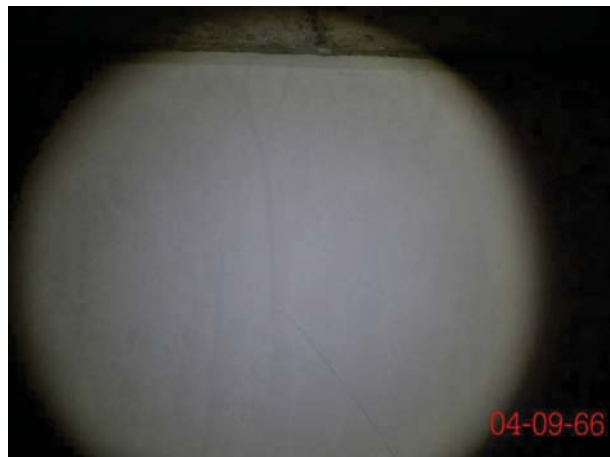
รูปที่ 393-394

รอยแตกร้าว คราบน้ำภายในลานจอดรถ 5B

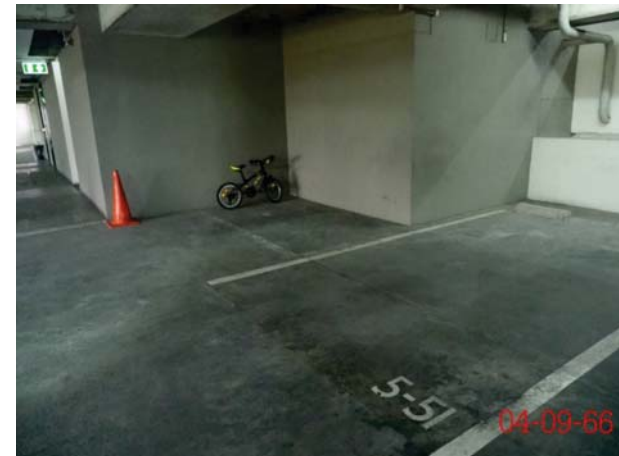
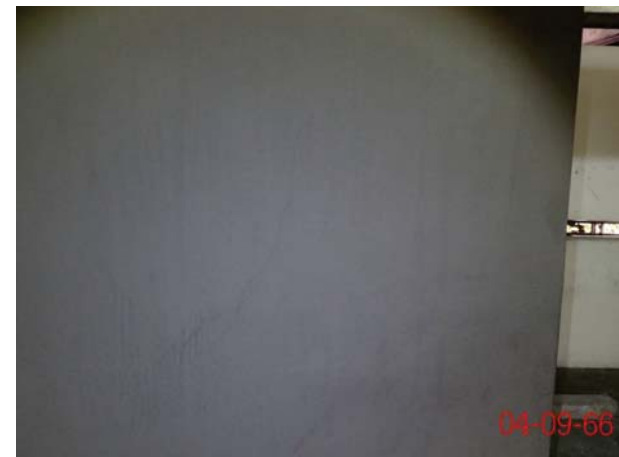
รูปที่ 395-396

รอยแตกร้าว คราบน้ำภายในลานจอดรถ 5B

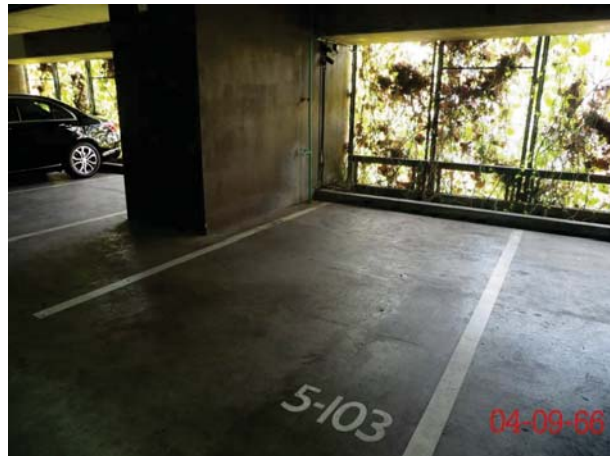
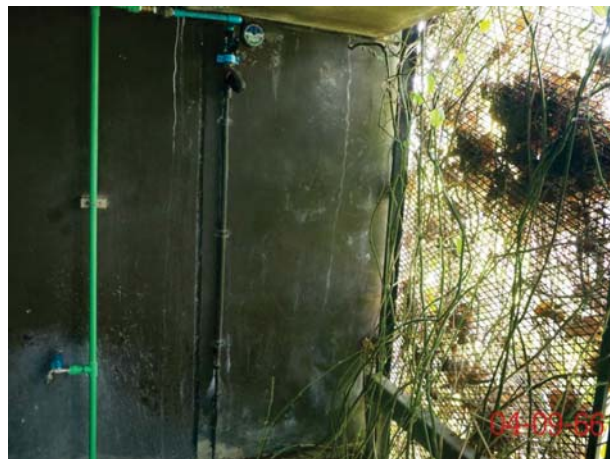
รูปที่ 397-398

รอยแตกร้าว คราบน้ำภายในลานจอดรถ 5B

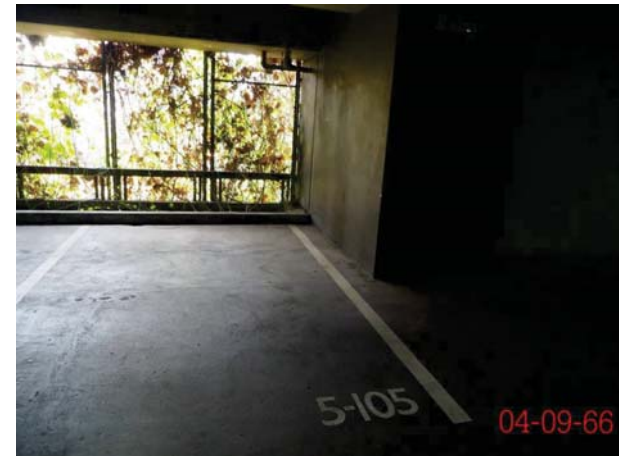
รูปที่ 399-400

รอยแตกร้าว คราบน้ำภายในลานจอดรถ 5B

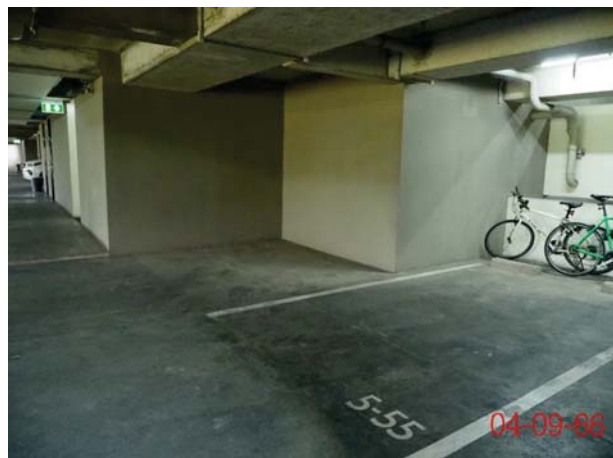
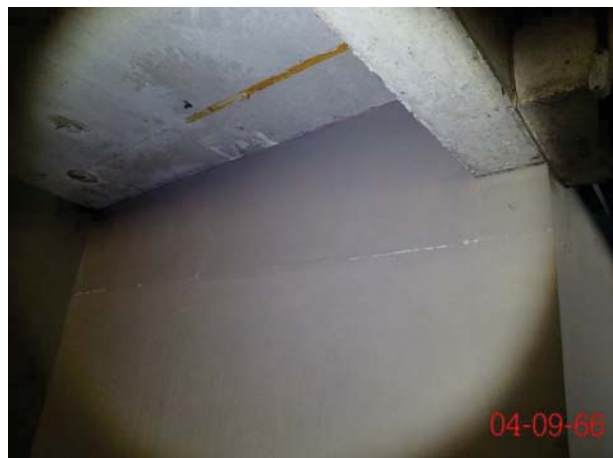
รูปที่ 401-402

รอยแตกร้าว คราบน้ำภายในลานจอดรถ 5B

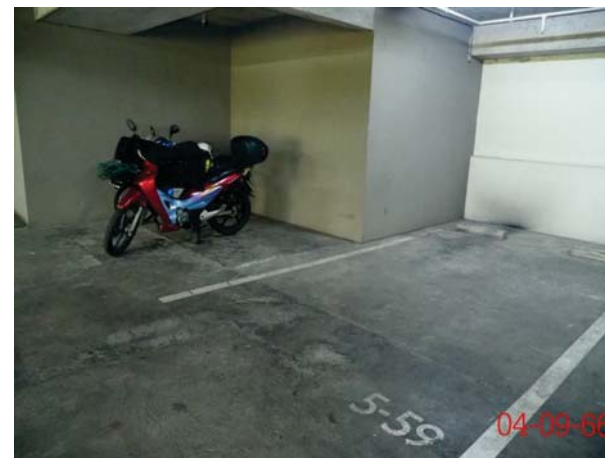
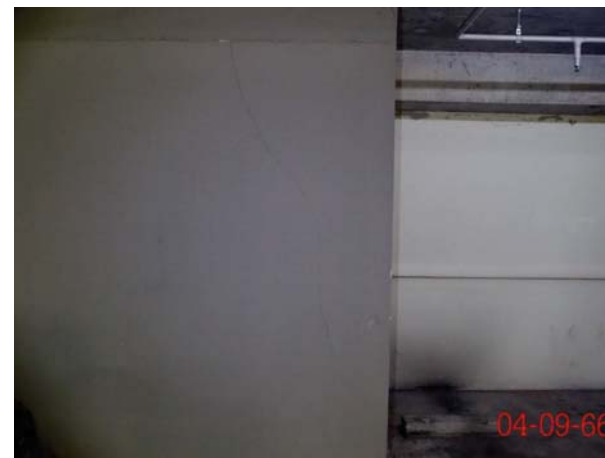
รูปที่ 403-404

รอยแตกร้าว คราบน้ำภายในลานจอดรถ 5B

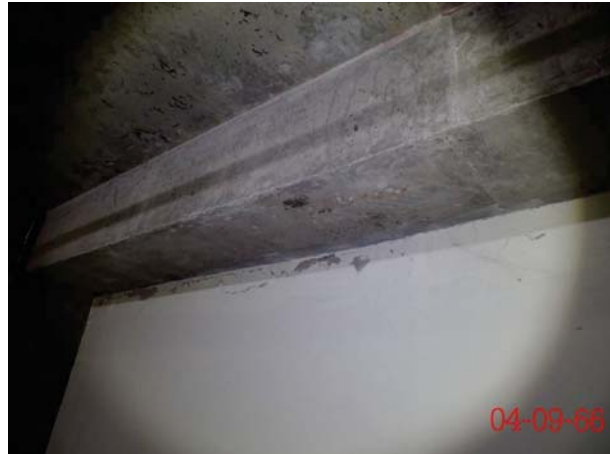
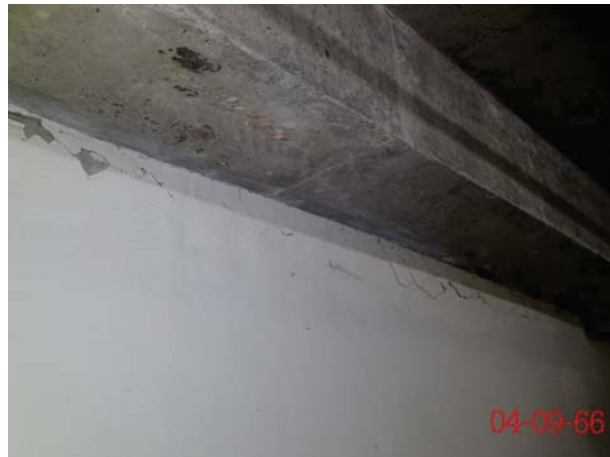
รูปที่ 405-406

รอยแตกร้าว คราบน้ำภายในลานจอดรถ 5B

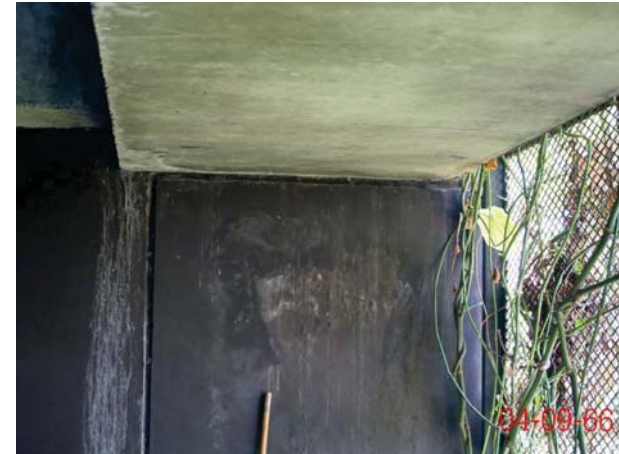
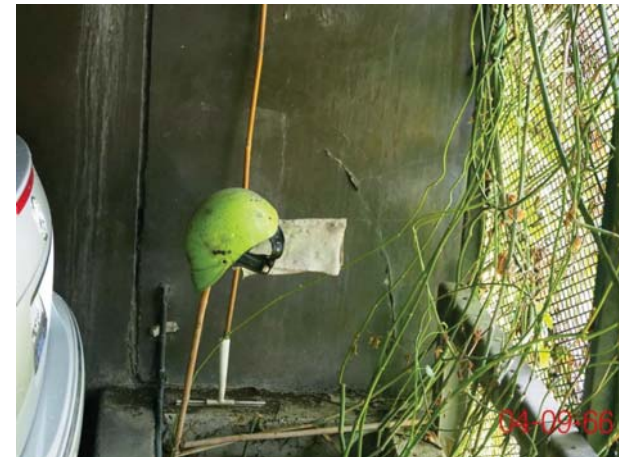
รูปที่ 407-408

รอยแตกร้าว คราบน้ำภายในลานจอดรถ 5B

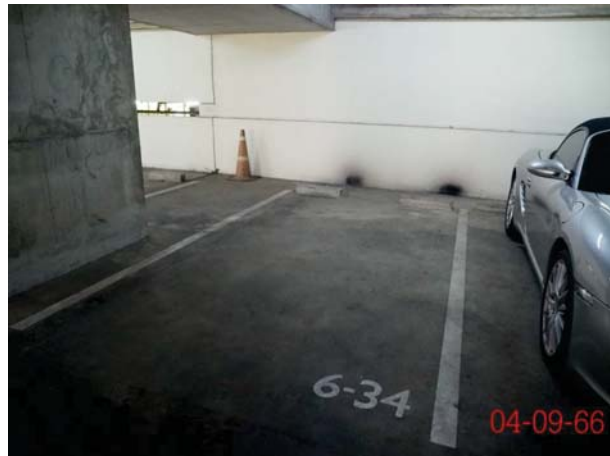
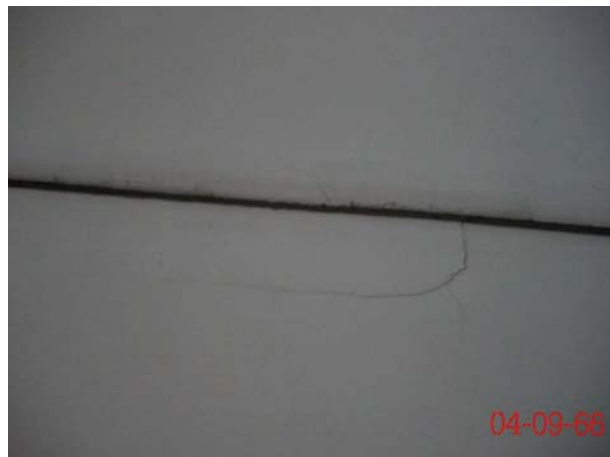
รูปที่ 409-410

รอยแตกร้าว คราบน้ำภายในลานจอดรถ 6A

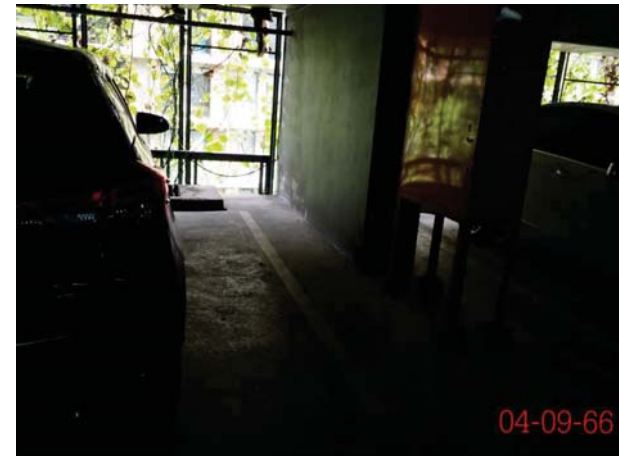
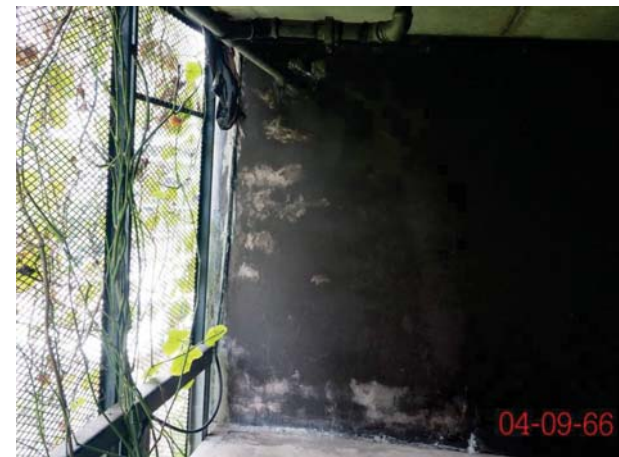
รูปที่ 411-412

รอยแตกร้าว คราบน้ำภายในลานจอดรถ 6A

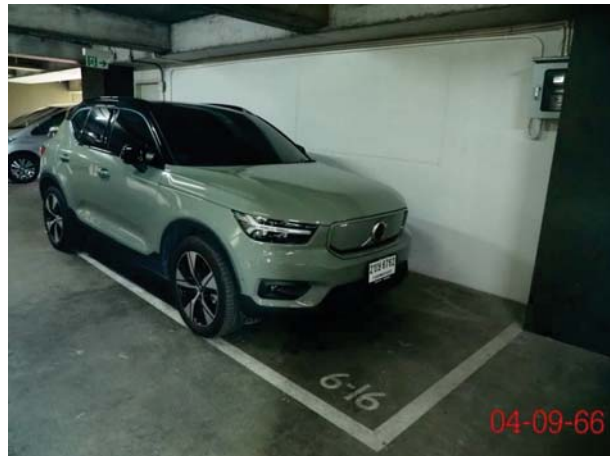
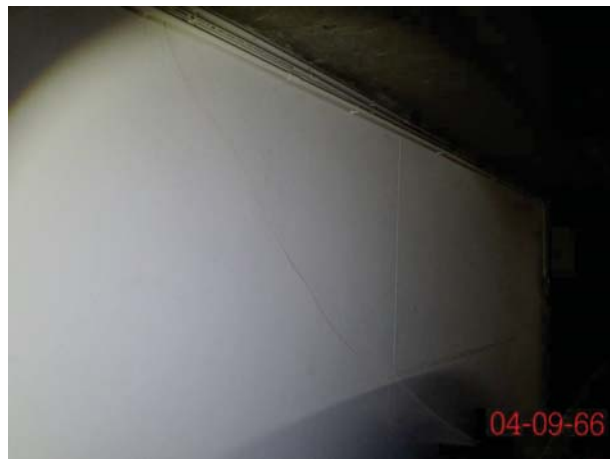
รูปที่ 413-414

รอยแตกร้าว คราบน้ำภายในลานจอดรถ 6A

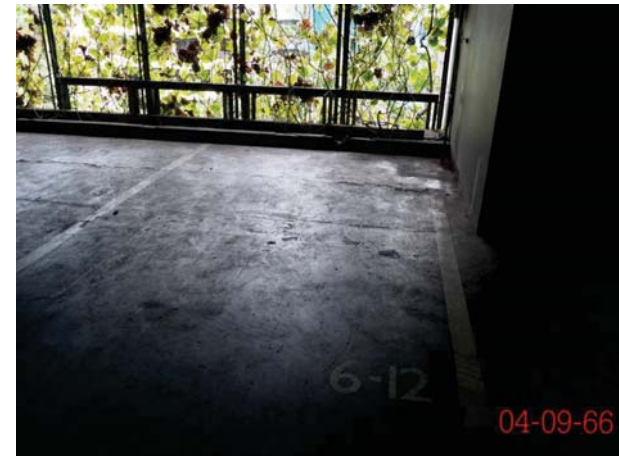
รูปที่ 415-416

รอยแตกร้าว คราบน้ำภายในลานจอดรถ 6A

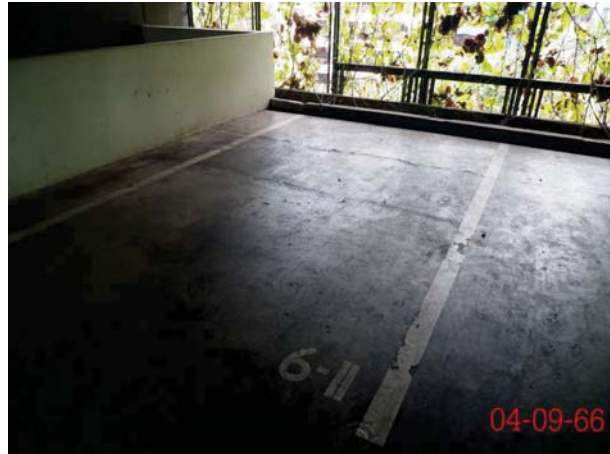
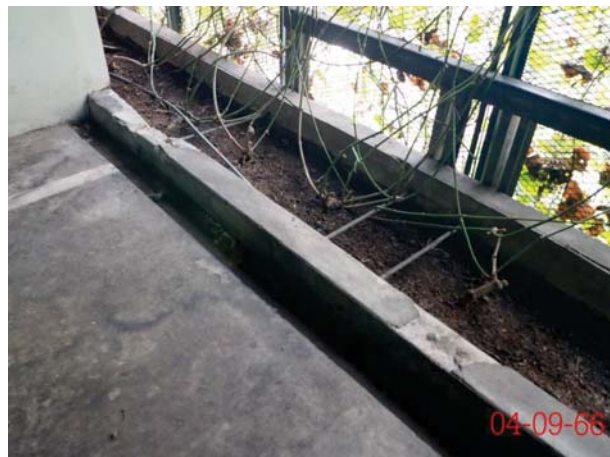
รูปที่ 417-418

รอยแตกร้าว คราบน้ำภายในลานจอดรถ 6A

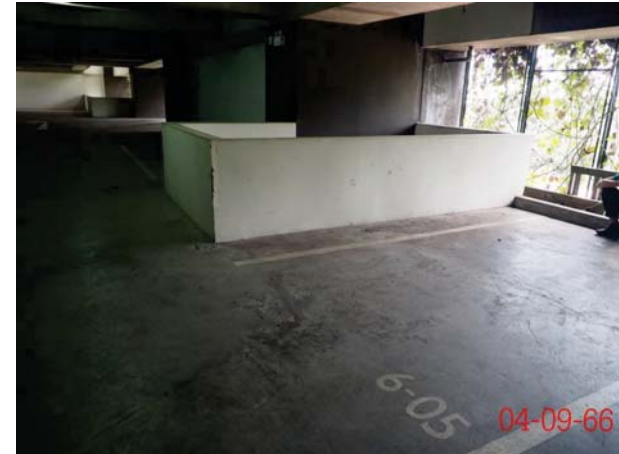
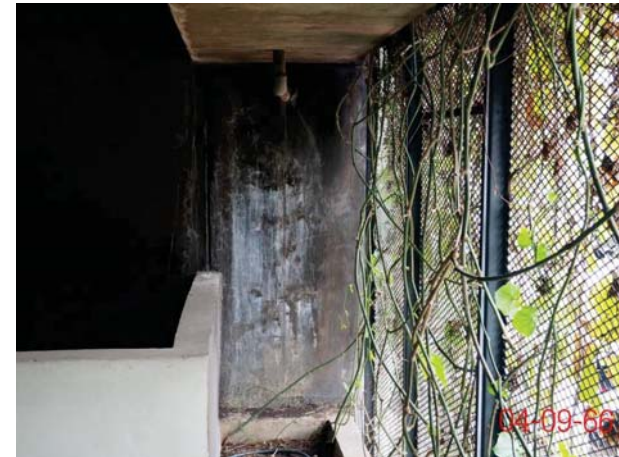
รูปที่ 419-420

รอยแตกร้าว คราบน้ำภายในลานจอดรถ 6A

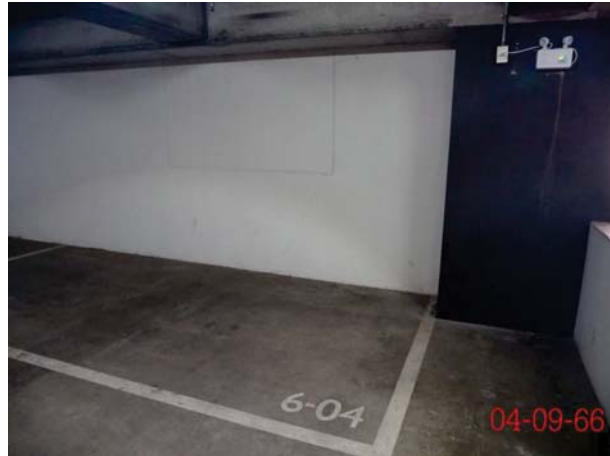
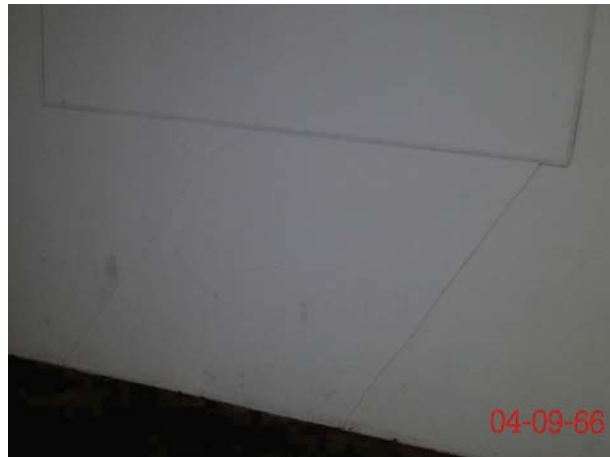
รูปที่ 421-422

รอยแตกร้าว คราบน้ำภายในลานจอดรถ 6A

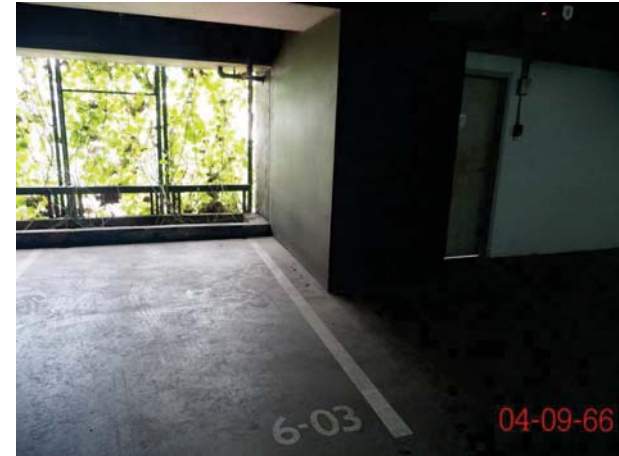
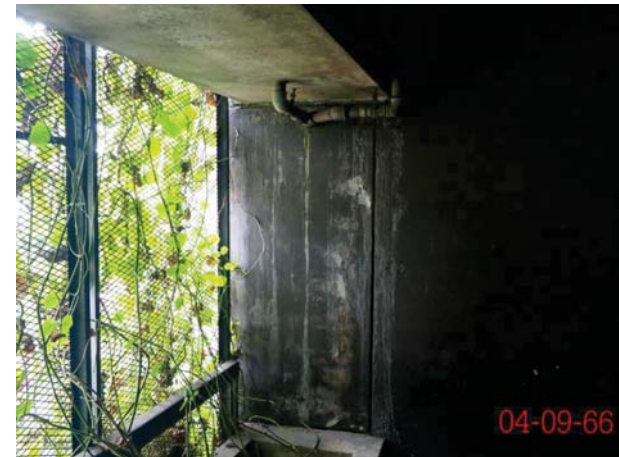
รูปที่ 423-424

รอยแตกร้าว คราบน้ำภายในลานจอดรถ 6A

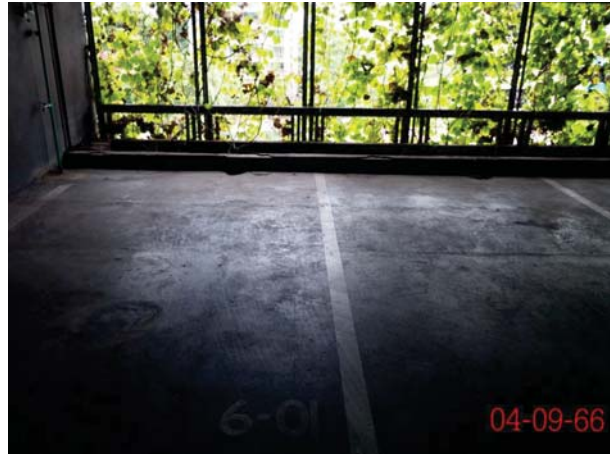
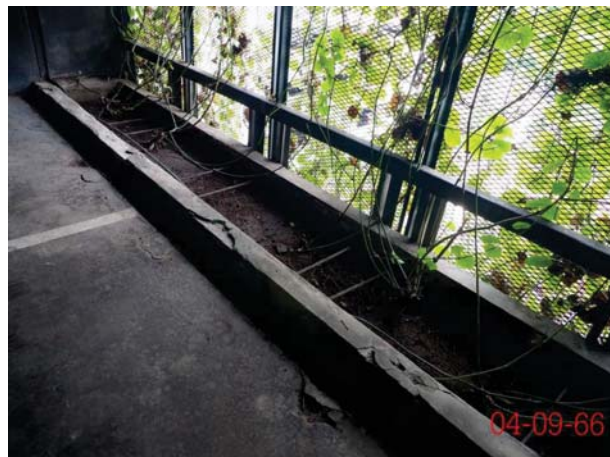
รูปที่ 425-426

รอยแตกร้าว คราบน้ำภายในลานจอดรถ 6A

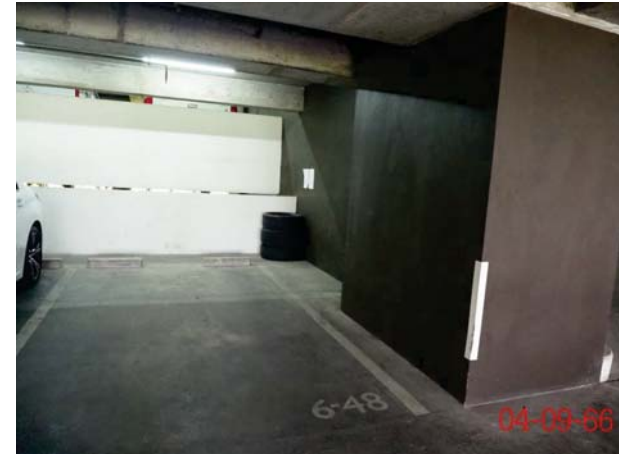
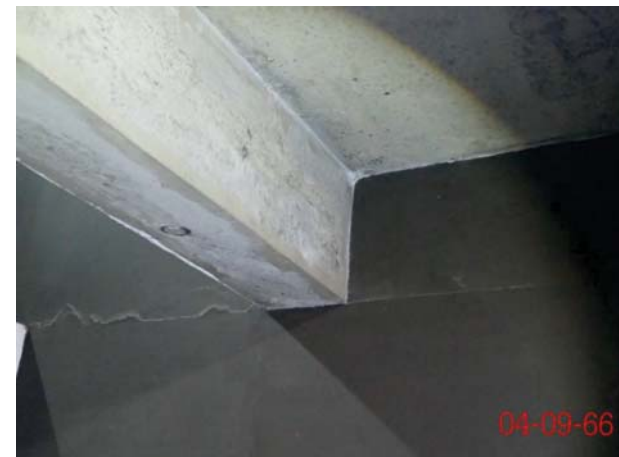
รูปที่ 427-428

รอยแตกร้าว คราบน้ำภายในลานจอดรถ 6A

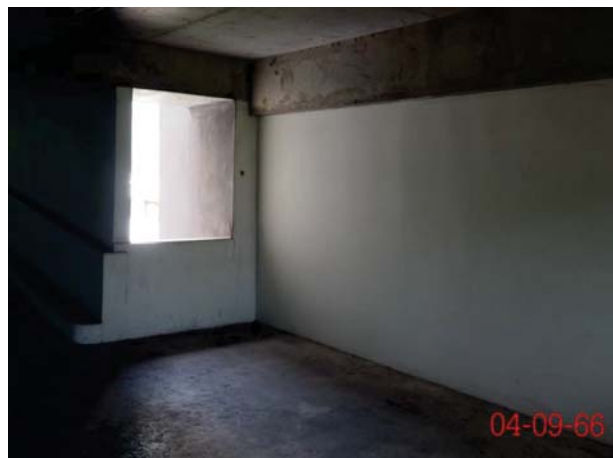
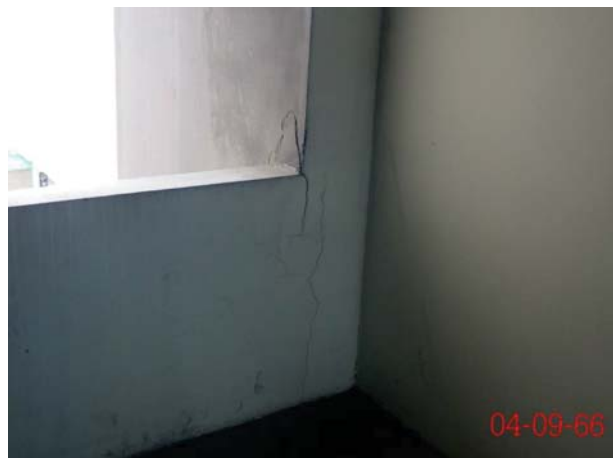
รูปที่ 429-430

รอยแตกร้าว คราบน้ำภายในลานจอดรถ 6A

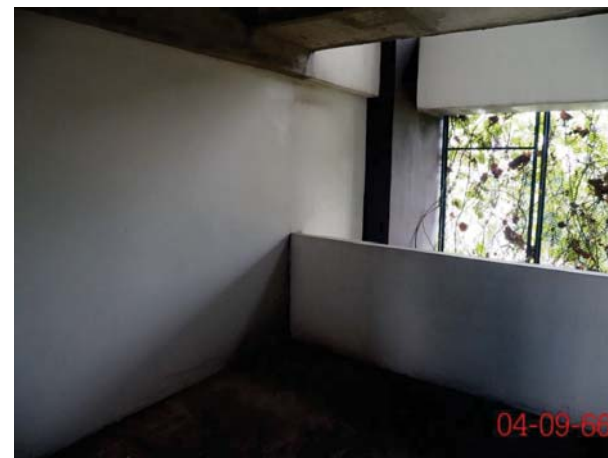
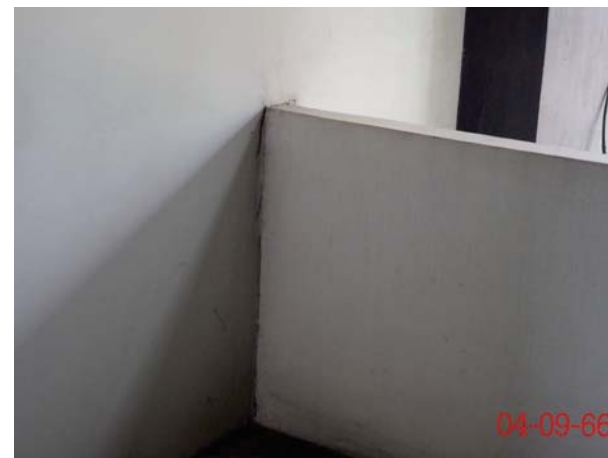
รูปที่ 431-432

รอยแตกร้าว คราบน้ำภายในลานจอดรถ 6A

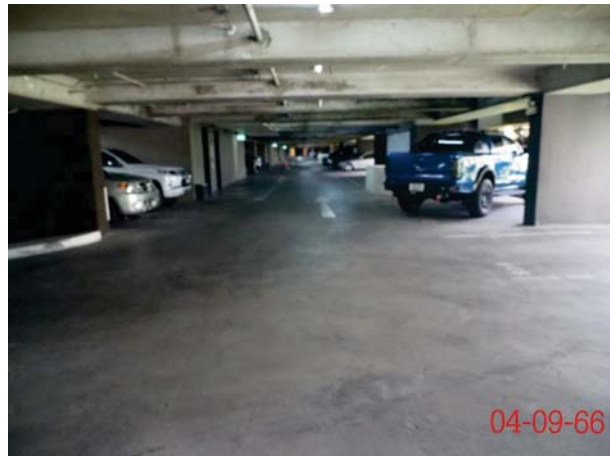
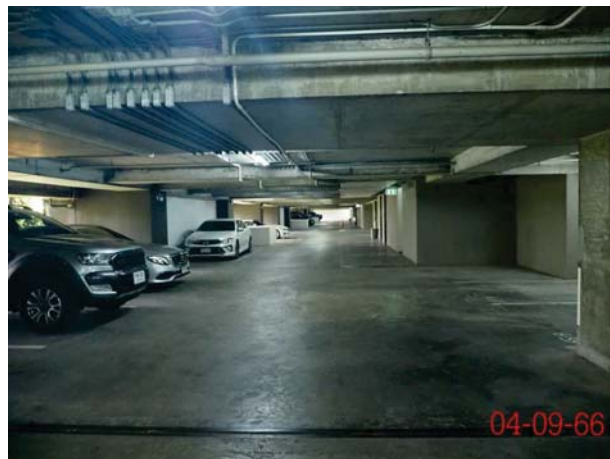
รูปที่ 433-434

สภาพลานจอดรถ B6

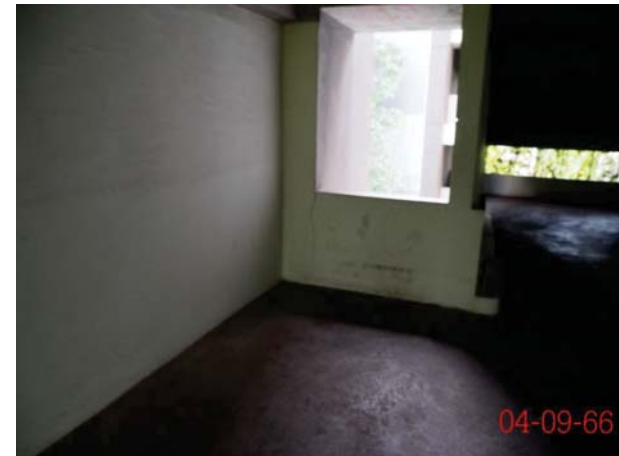
รูปที่ 435-436

รอยแตกร้าว คราบน้ำภายในลานจอดรถ B6

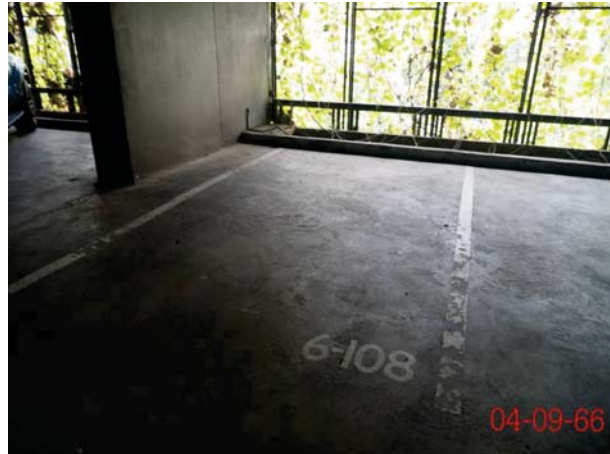
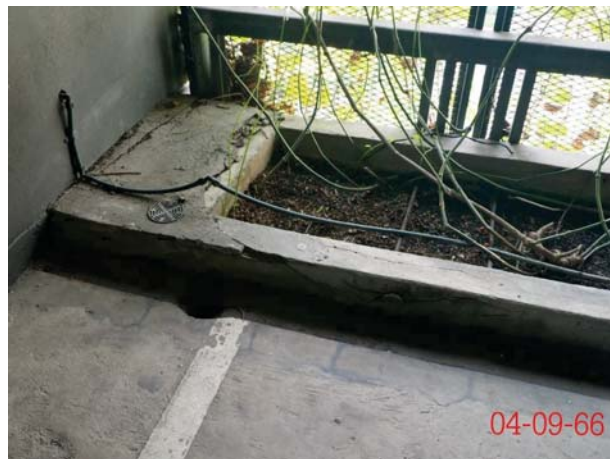
รูปที่ 437-438

รอยแตกร้าว คราบน้ำภายในลานจอดรถ B6

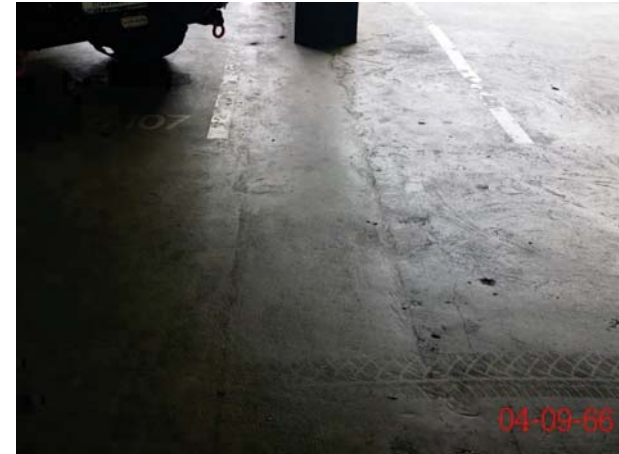
รูปที่ 439-440

รอยแตกร้าว คราบน้ำภายในลานจอดรถ B6

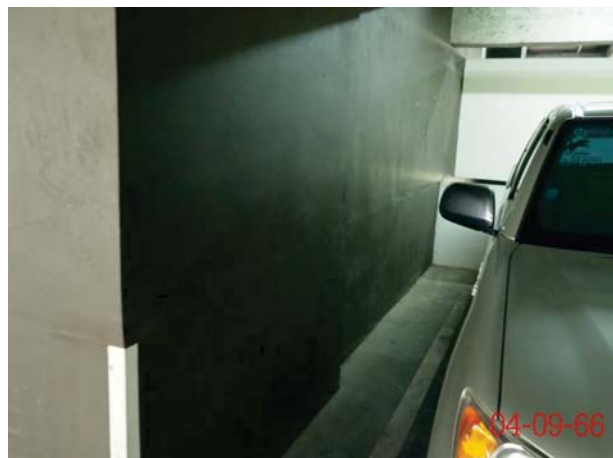
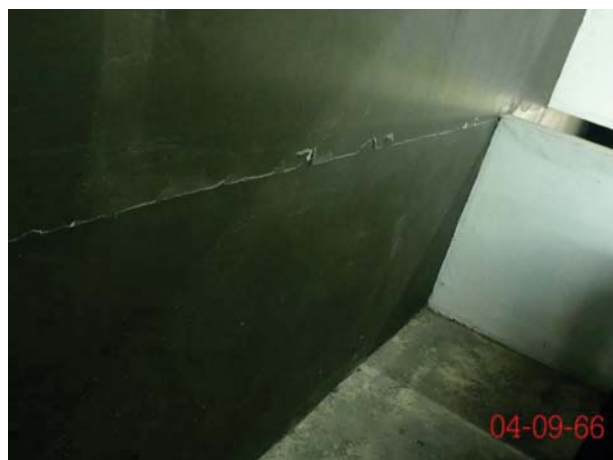
รูปที่ 441-442

รอยแตกร้าว คราบน้ำภายในลานจอดรถ B6

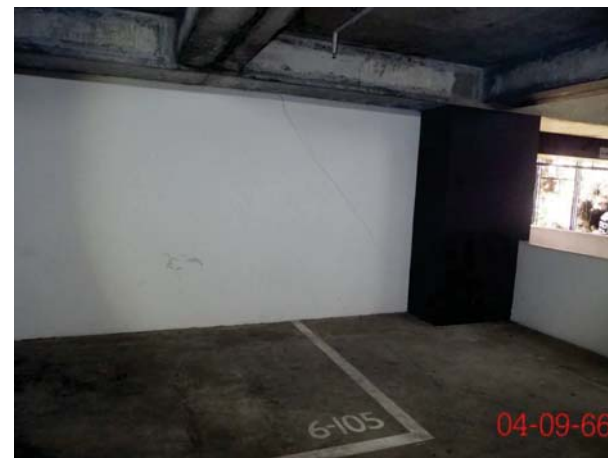
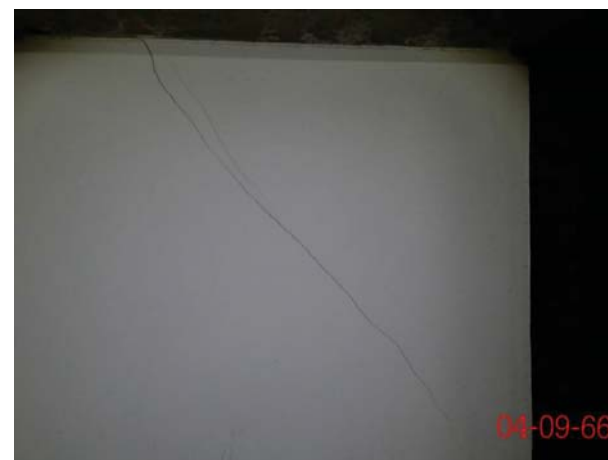
รูปที่ 443-444

รอยแตกร้าว คราบน้ำภายในลานจอดรถ B6

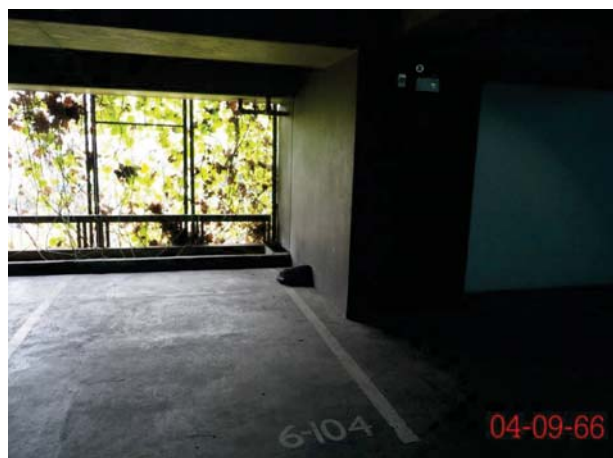
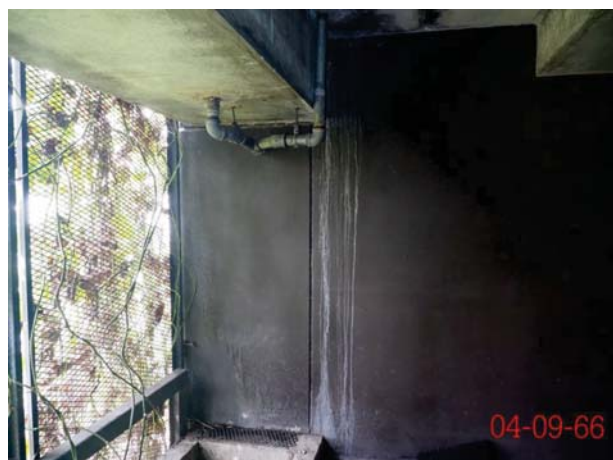
รูปที่ 445-446

รอยแตกร้าว คราบน้ำภายในลานจอดรถ B6

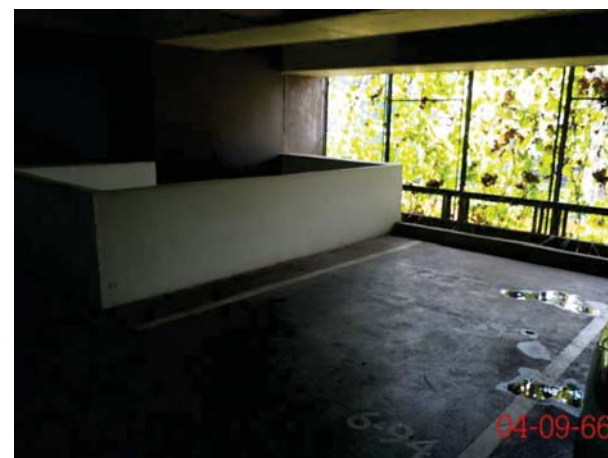
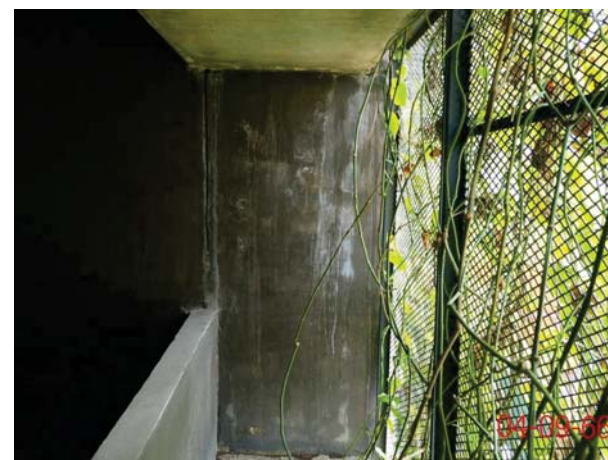
รูปที่ 447-448

รอยแตกร้าว คราบน้ำภายในลานจอดรถ B6

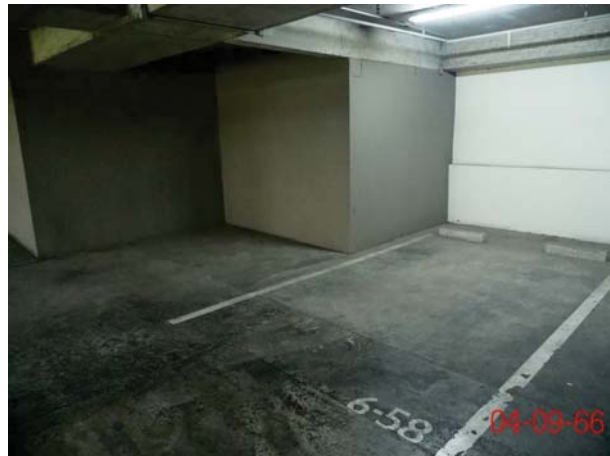
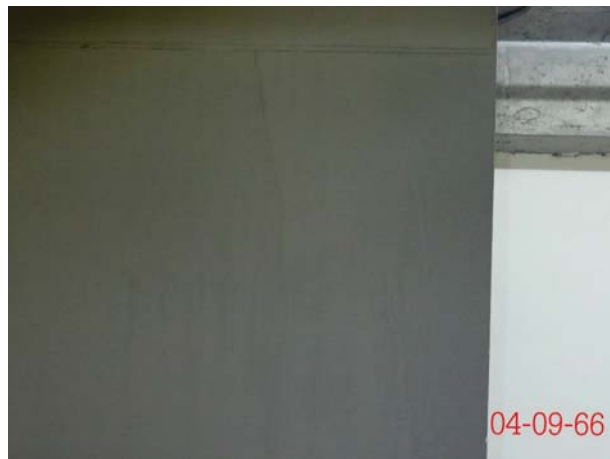
รูปที่ 449-450

รอยแตกร้าว คราบน้ำภายในลานจอดรถ B6

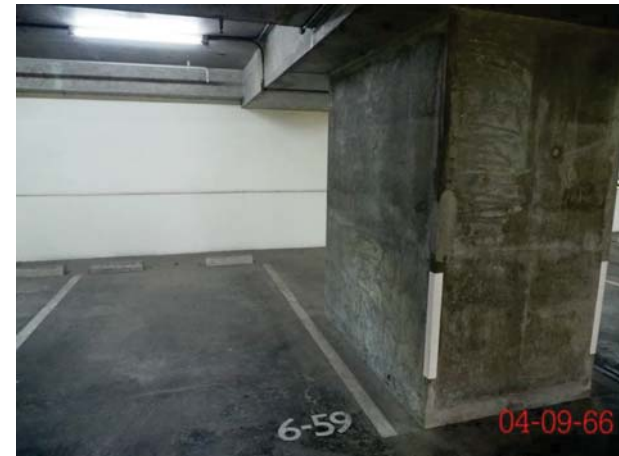
รูปที่ 451-452

รอยแตกร้าว คราบน้ำภายในลานจอดรถ B6

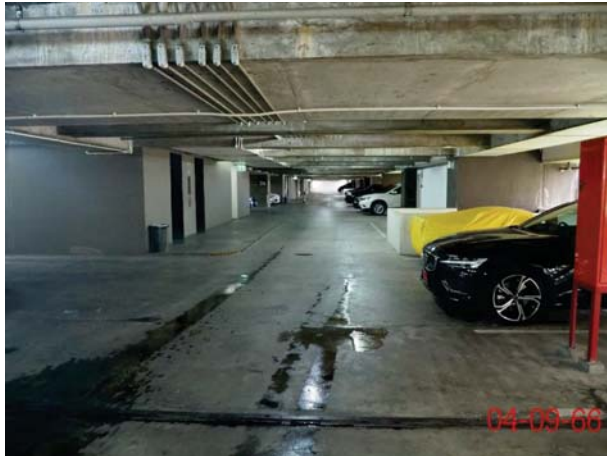
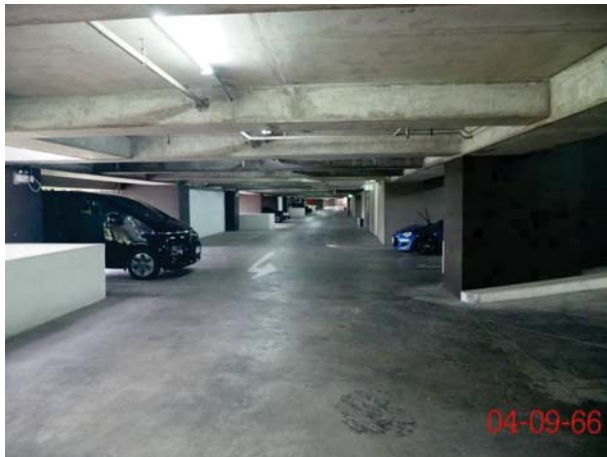
รูปที่ 453-454

สภาพลานจอดรถ 7A

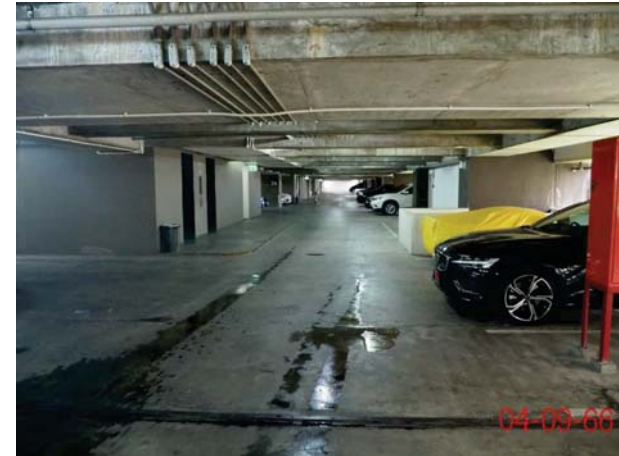
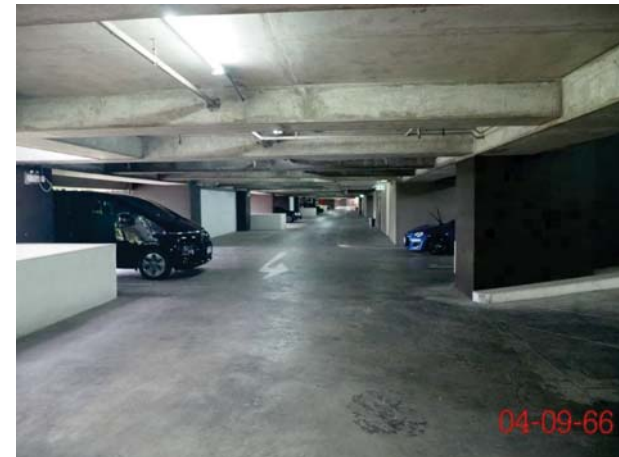
รูปที่ 455-456

รอยแตกร้าว คราบน้ำภายในลานจอดรถ 7A

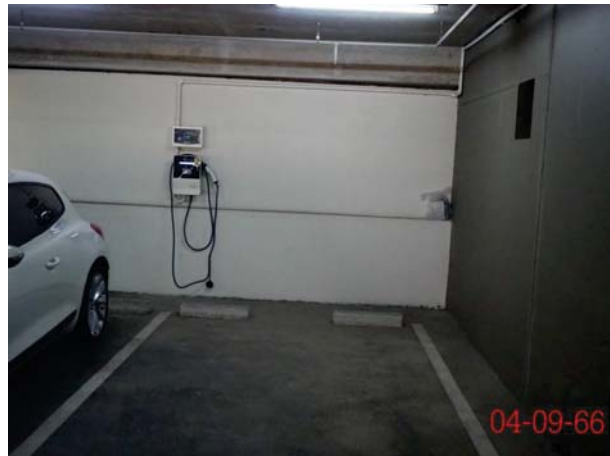
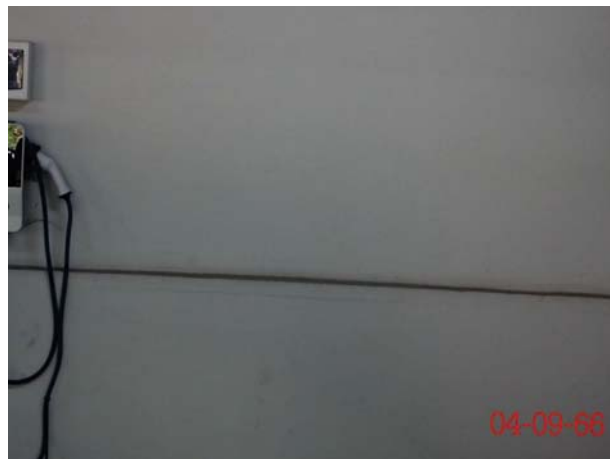
รูปที่ 457-458

รอยแตกร้าว คราบน้ำภายในลานจอดรถ 7A

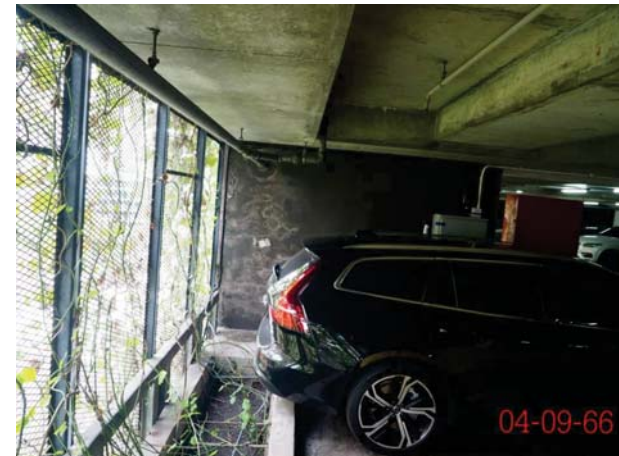
รูปที่ 459-460

รอยแตกร้าว คราบน้ำภายในลานจอดรถ 7A

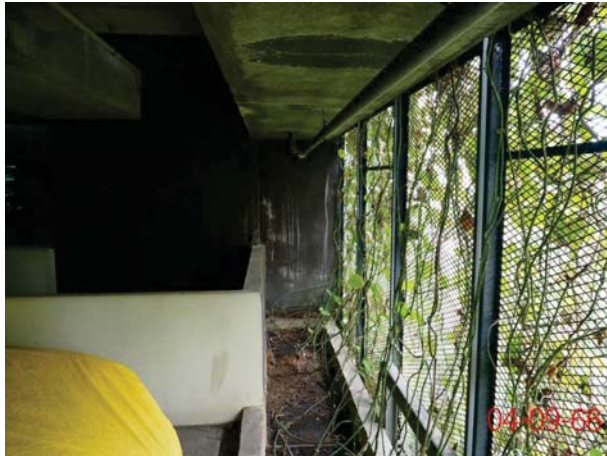
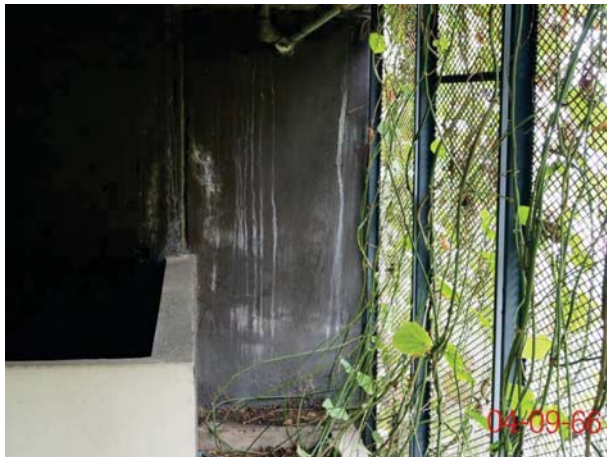
รูปที่ 461-462

รอยแตกร้าว คราบน้ำภายในลานจอดรถ 7A
