125 SATHORN (125 สาทร์)

ภาคผนวกที่ 11

หลักฐานการตรวจสอบอาคารชุดพักอาศัยเดอะเมท

2K23/N-0543/STS/ns

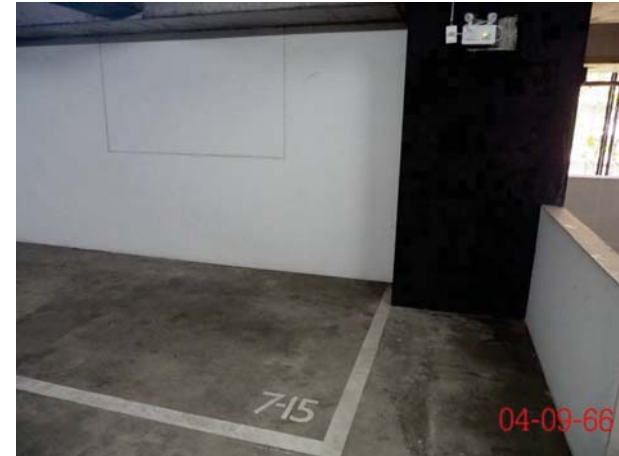
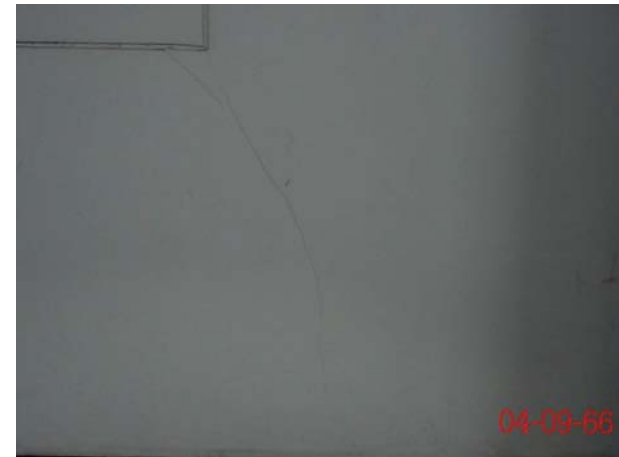
รูปที่ 463-464

รอยแตกร้าว คราบน้ำภายในลานจอดรถ 7A

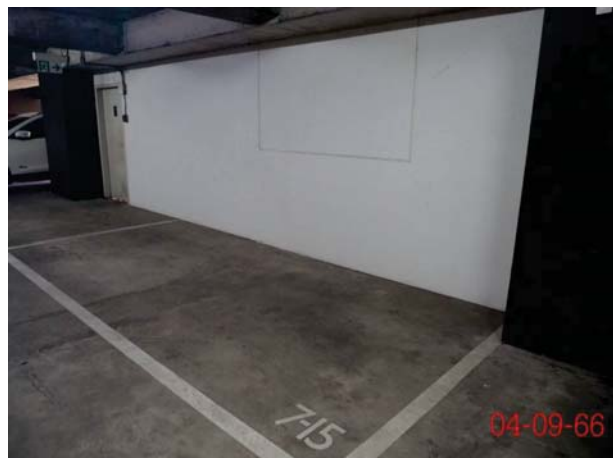
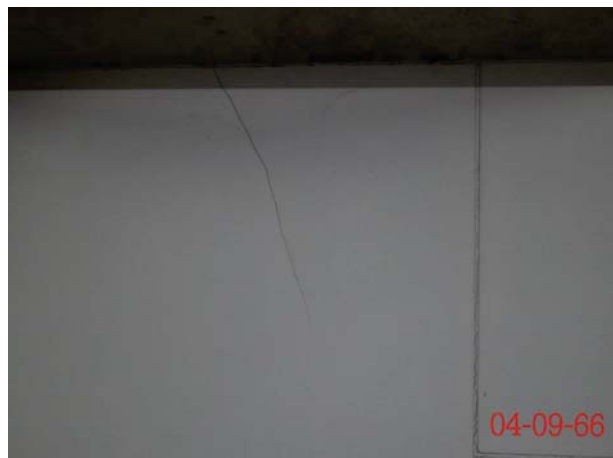
รูปที่ 465-466

รอยแตกร้าว คราบน้ำภายในลานจอดรถ 7A

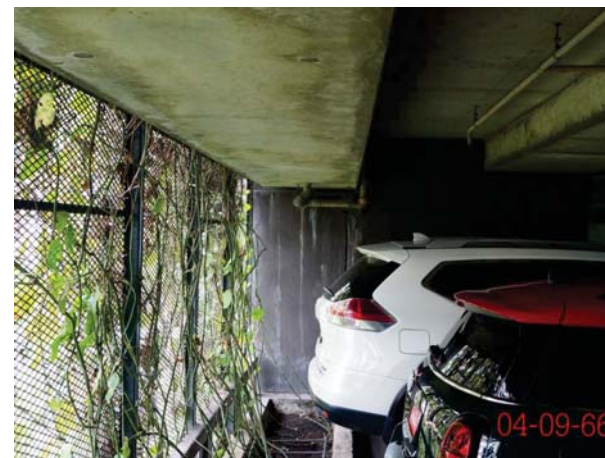
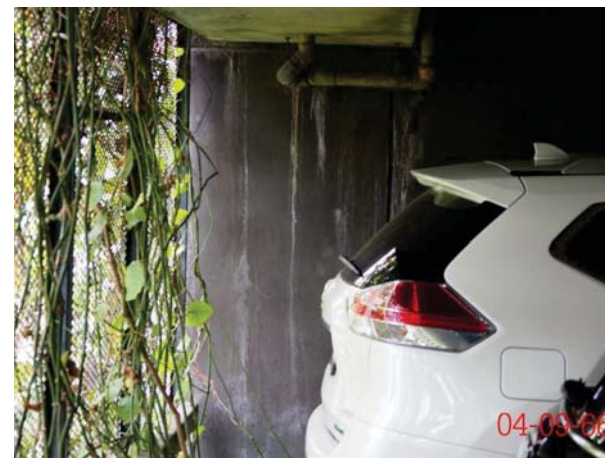
รูปที่ 467-468

รอยแตกร้าว คราบน้ำภายในลานจอดรถ 7A

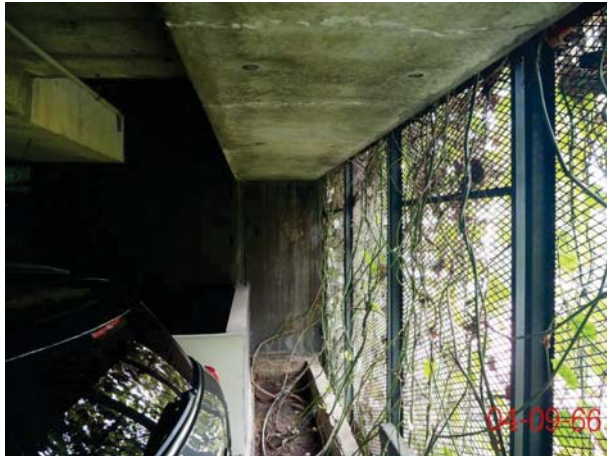
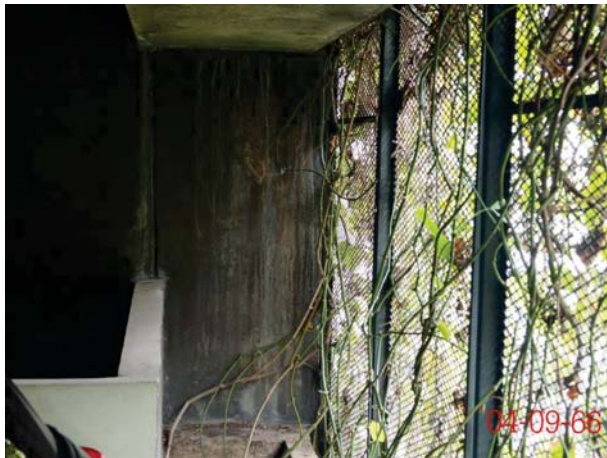
รูปที่ 469-470

รอยแตกร้าว คราบน้ำภายในลานจอดรถ 7A

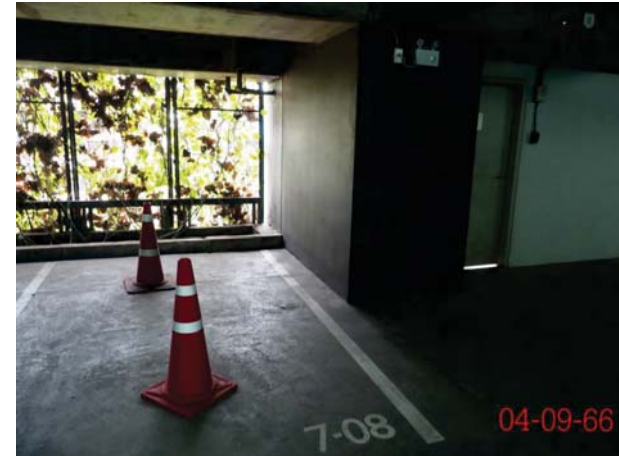
รูปที่ 471-472

รอยแตกร้าว คราบน้ำภายในลานจอดรถ 7A

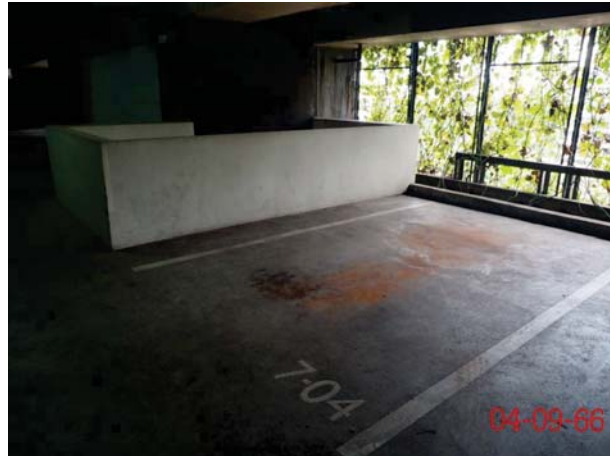
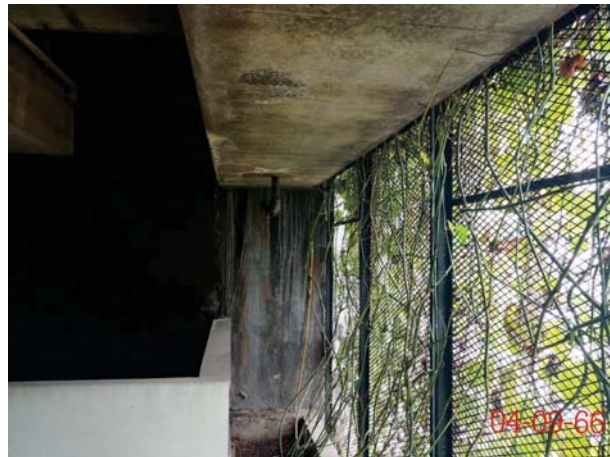
รูปที่ 473-474

รอยแตกร้าว คราบน้ำภายในลานจอดรถ 7A

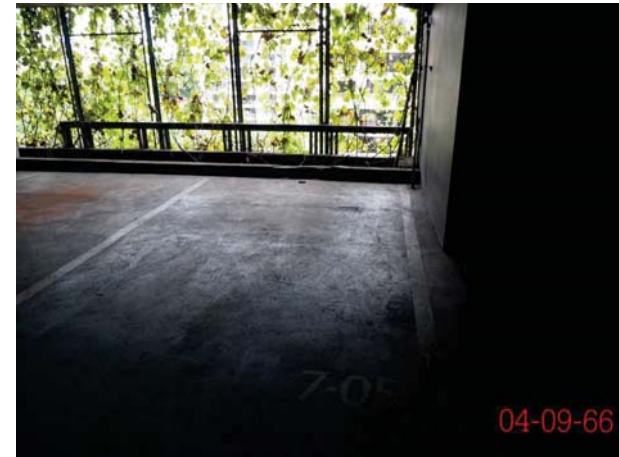
รูปที่ 475-476

รอยแตกร้าว คราบน้ำภายในลานจอดรถ 7A

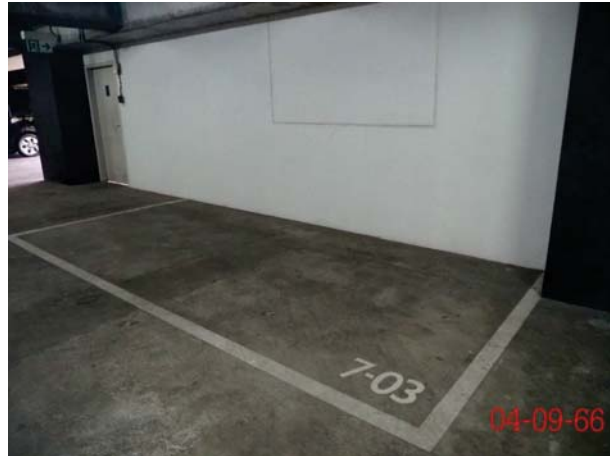
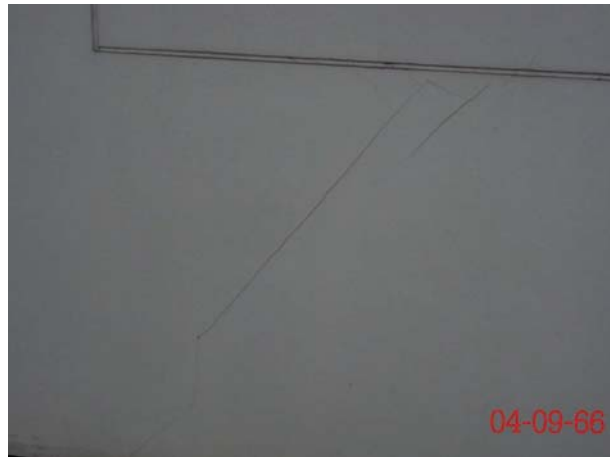
รูปที่ 477-478

รอยแตกร้าว คราบน้ำภายในลานจอดรถ 7A

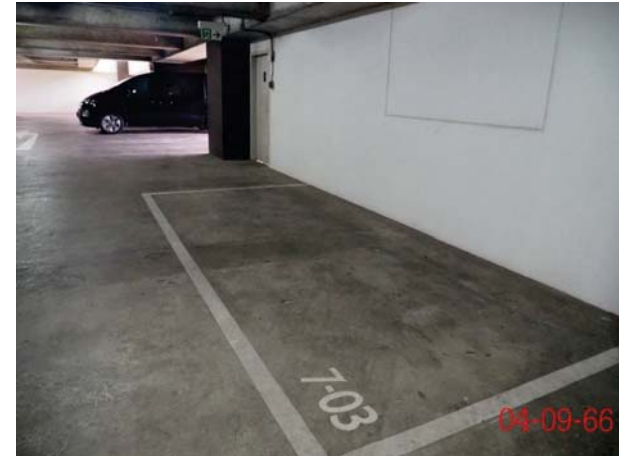
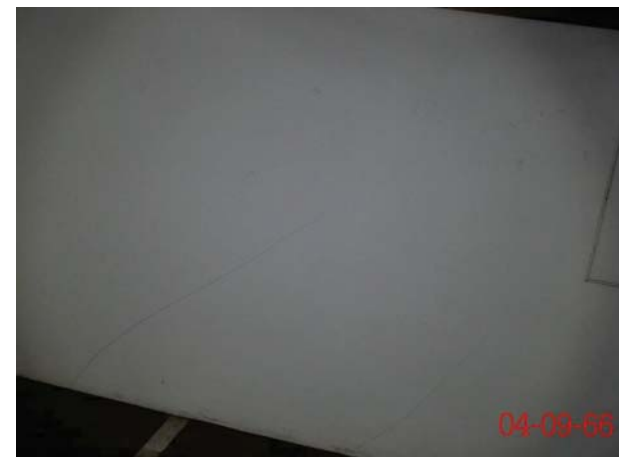
รูปที่ 479-480

รอยแตกร้าว คราบน้ำภายในลานจอดรถ 7A

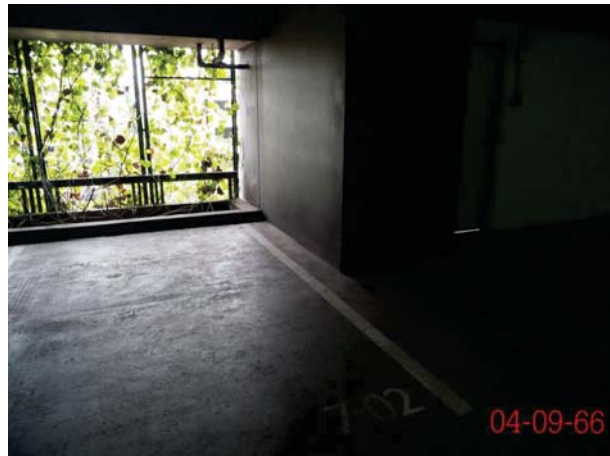
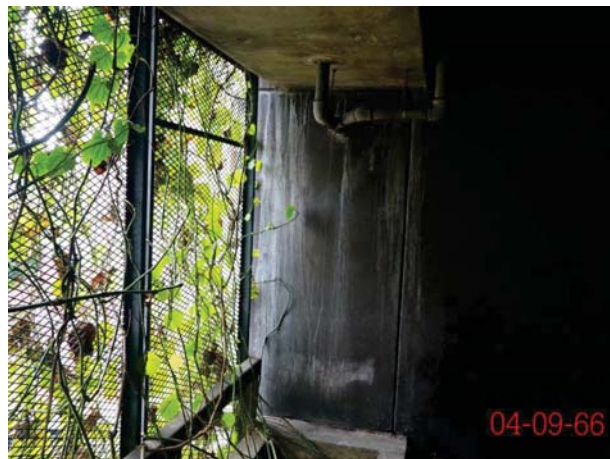
รูปที่ 481-482

รอยแตกร้าว คราบน้ำภายในลานจอดรถ 7A

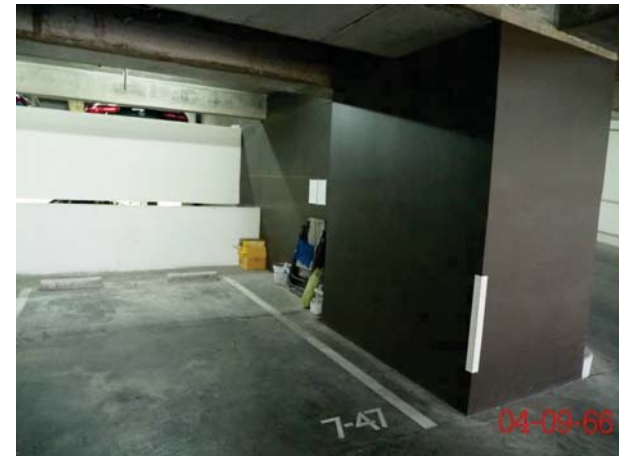
รูปที่ 483-484

รอยแตกร้าว คราบน้ำภายในลานจอดรถ 7A

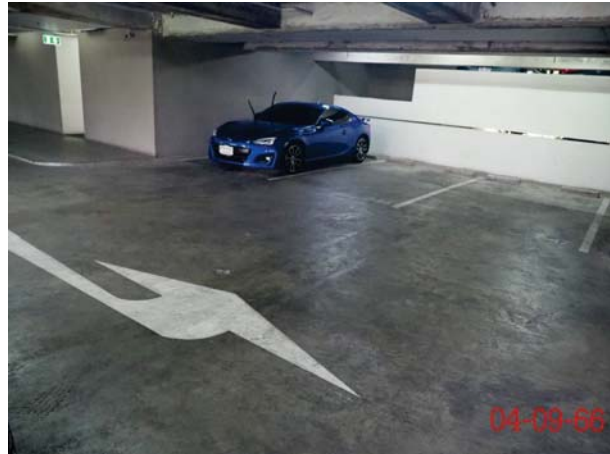
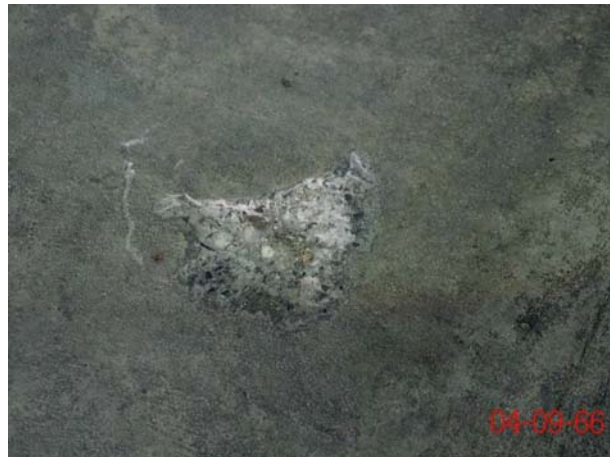
รูปที่ 485-486

รอยแตกร้าว คราบน้ำภายในลานจอดรถ 7A

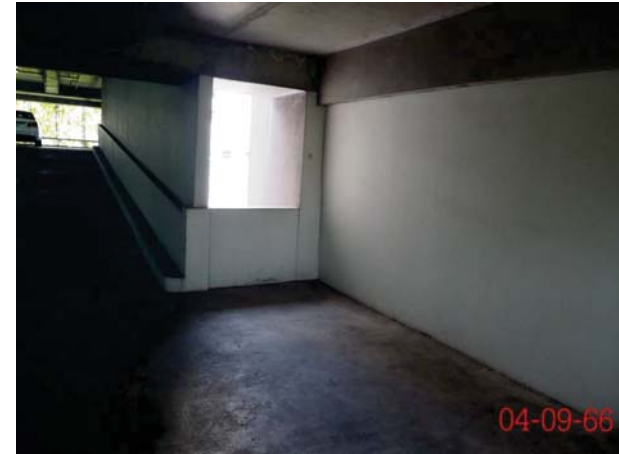
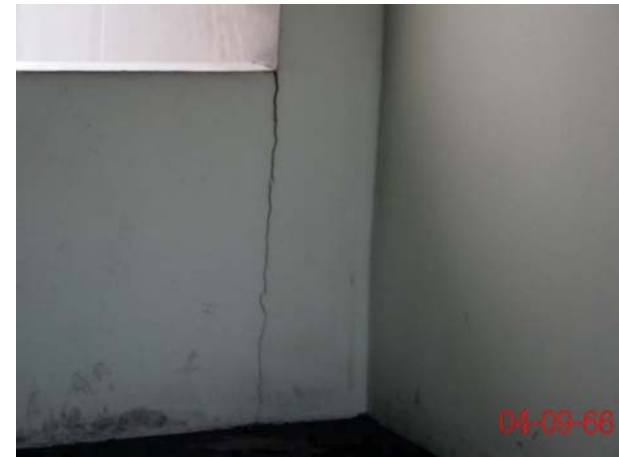
รูปที่ 487-488

รอยแตกร้าว คราบน้ำภายในลานจอดรถ 7A

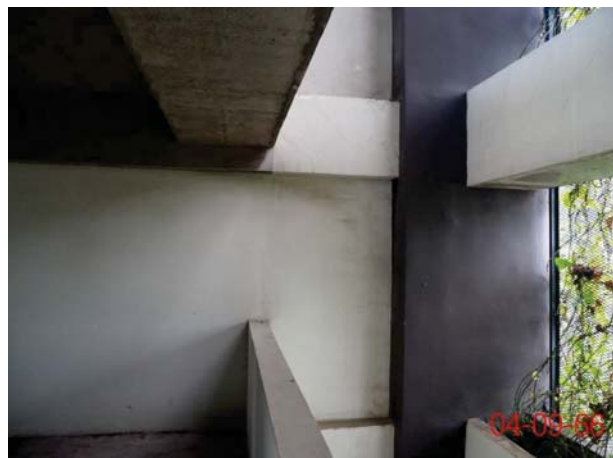
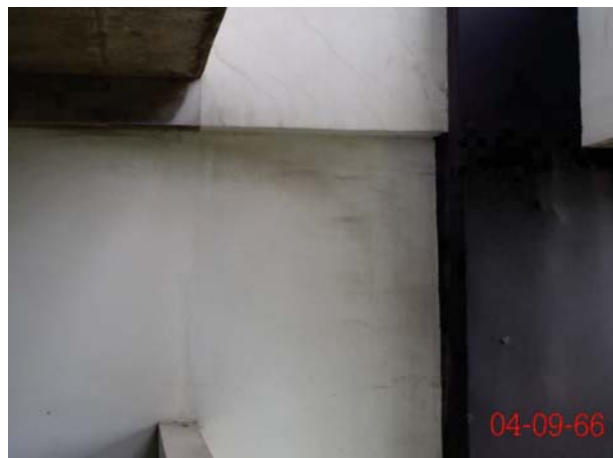
รูปที่ 489-490

รอยแตกร้าว คราบน้ำภายในลานจอดรถ 7A

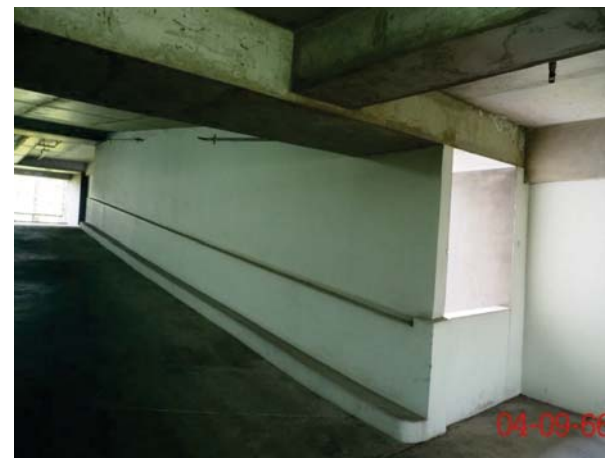
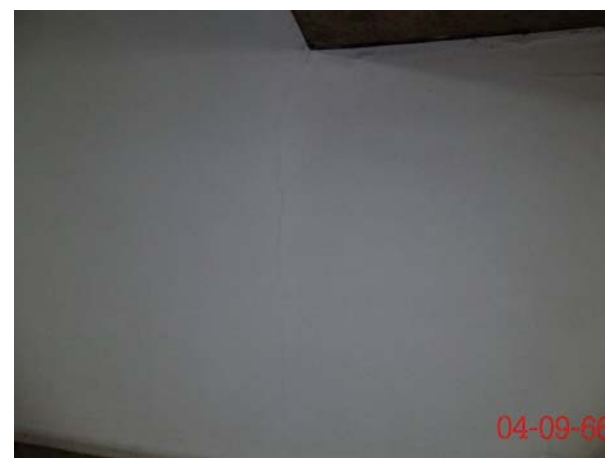
รูปที่ 491-492

รอยแตกร้าว คราบน้ำภายในลานจอดรถ 7A

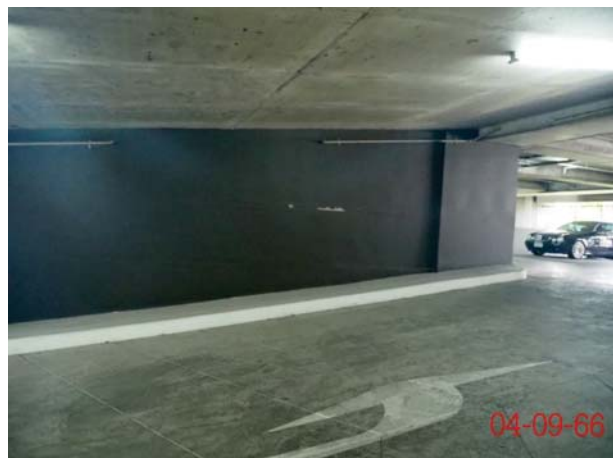
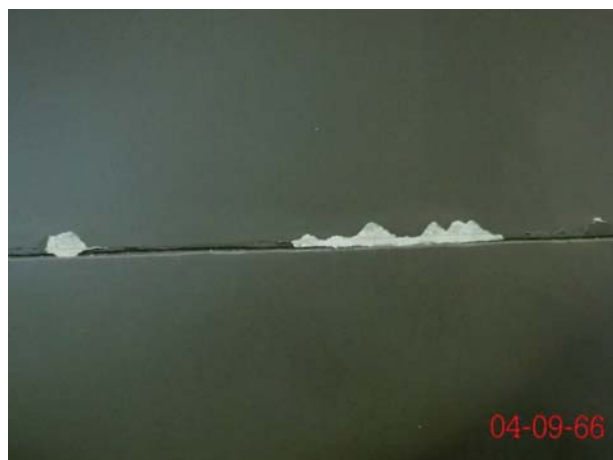
รูปที่ 493-494

รอยแตกร้าว คราบน้ำภายในลานจอดรถ 7A

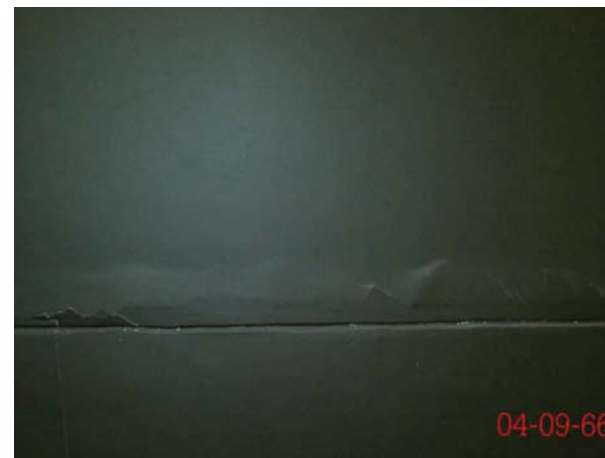
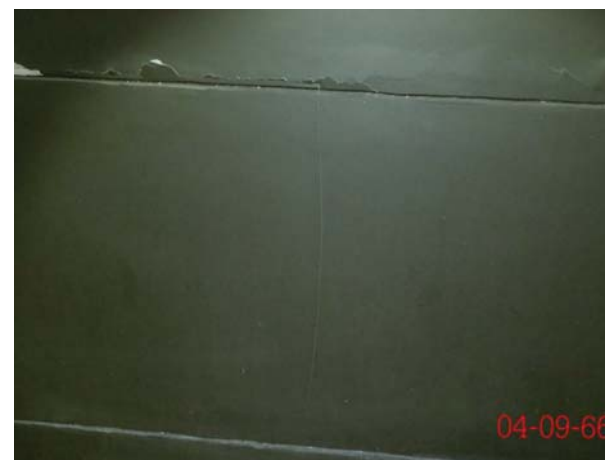
รูปที่ 495-496

รอยแตกร้าว คราบน้ำภายในลานจอดรถ 7A

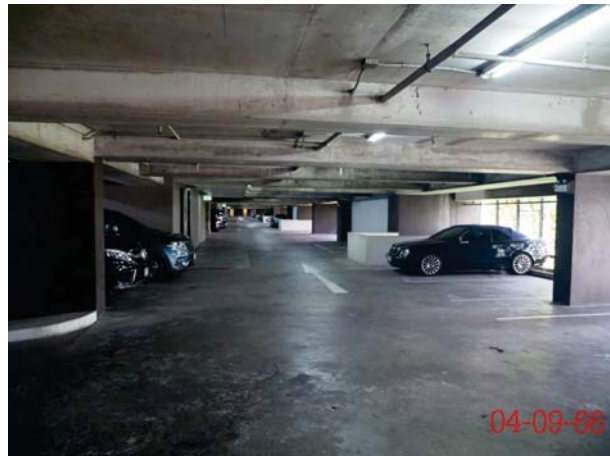
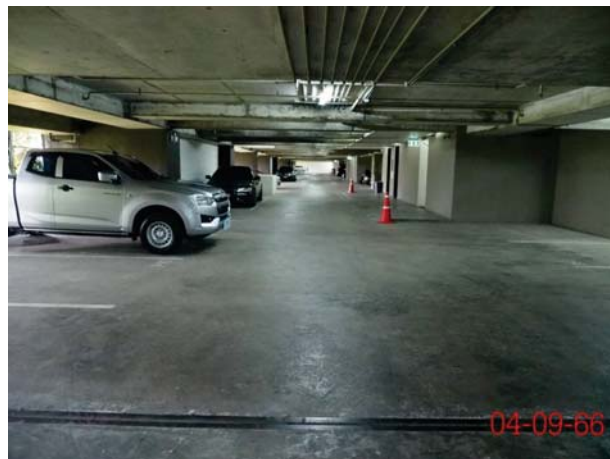
รูปที่ 497-498

สภาพภายในลานจอดรถ 7B

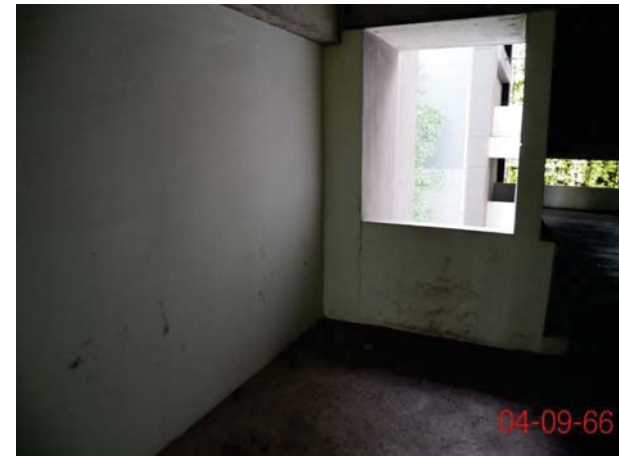
รูปที่ 499-500

รอยแตกร้าว คราบน้ำภายในลานจอดรถ 7B
