ผลการปฏิบัติตามมาตรการป้องกันและ  
แก้ไขผลกระทบสิ่งแวดล้อมและมาตรการติดตามตรวจสอบ  
ผลกระทบสิ่งแวดล้อม

### ผลการปฏิบัติตามมาตรการป้องกันและแก้ไขผลกระทบสิ่งแวดล้อม

ตาราง 2-1 มาตรการป้องกันและแก้ไขผลกระทบสิ่งแวดล้อม (ระยะดำเนินการ) โครงการ ดีคอนโด ฟังก์

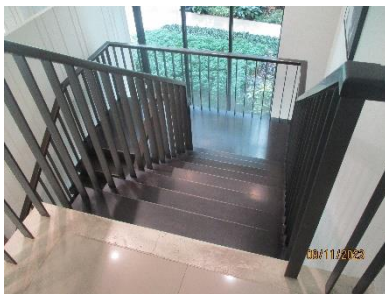
ภาพที่ 2-48 ราวกันตกสูงอย่างน้อย 1.20 เมตร

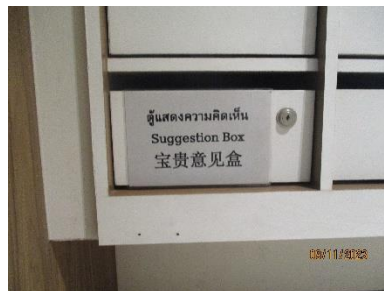
ภาพที่ 2-50 กล่องแสดงความคิดเห็น
