ผลการปฏิบัติตามมาตรการป้องกันและแก้ไขผลกระทบ สิ่งแวดล้อม

ผลการปฏิบัติตามมาตรการป้องกันและแก้ไขผลกระทบสิ่งแวดล้อม

ตารางที่ 2.2-1 มาตรการป้องกันและแก้ไขผลกระทบสิ่งแวดล้อม โครงการ INTRO CONDOMINIUM (ระยะดำเนินการ)

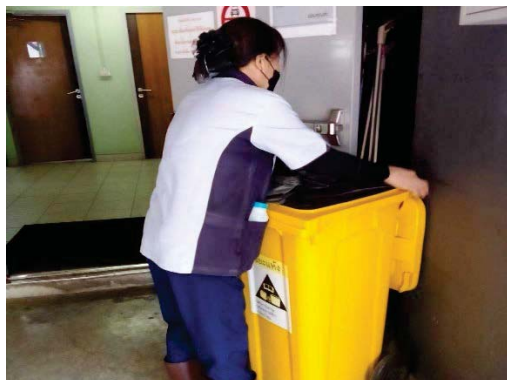
ภาพที่ 2.2-2 พนักงานดูแลพื้นที่โครงการ

ทำการเก็บขยะมูลฝอยและขนย้ายไปยังจุดรวบรวม

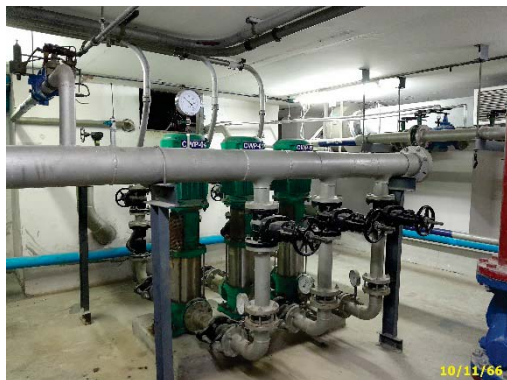
ภาพที่ 2.2-6 (ต่อ) ระบบน้ำใช้

ถังเก็บน้ำ ชั้น 19

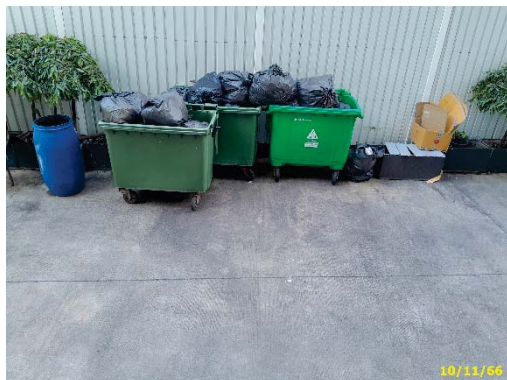
ภาพที่ 2.2-7 ห้องพักมูลฝอย

ห้องพักมูลฝอยรวม
