ผลการปฏิบัติตามมาตรการป้องกันและ  
แก้ไขผลกระทบสิ่งแวดล้อม

#### 2.1 การปฏิบัติตามมาตรการป้องกันและแก้ไขผลกระทบสิ่งแวดล้อม

ผลการติดตามตรวจสอบการปฏิบัติตามมาตรการป้องกันและแก้ไขผลกระทบสิ่งแวดล้อมของโครงการระหว่างเดือนกรกฎาคม ถึง ธันวาคม พ.ศ.2566 แสดงดังตารางที่ 2.2-1

ตารางที่ 2.2-1 มาตรการป้องกันและแก้ไขผลกระทบสิ่งแวดล้อม โครงการ ดิเอ็มโพริโอ เฟลส (ส่วนขยายระยะที่ 2) (ระยะดำเนินการ)

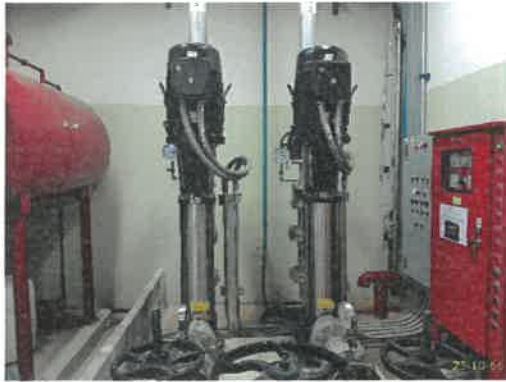
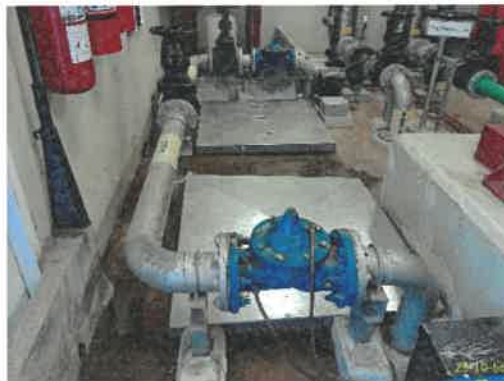
ภาพที่ 2.2-11 ระบบน้ำใช้โครงการ

จุดเชื่อมต่อท่อประปาของการประปานครหลวง

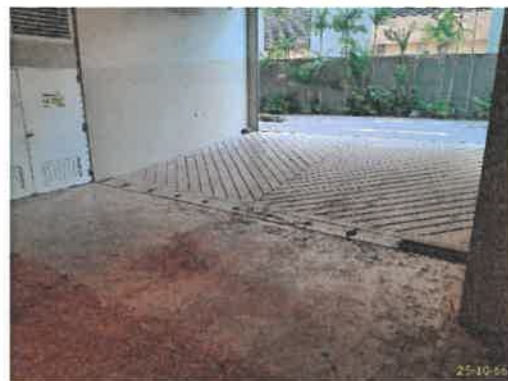
จุดจอดรถเก็บขยะ

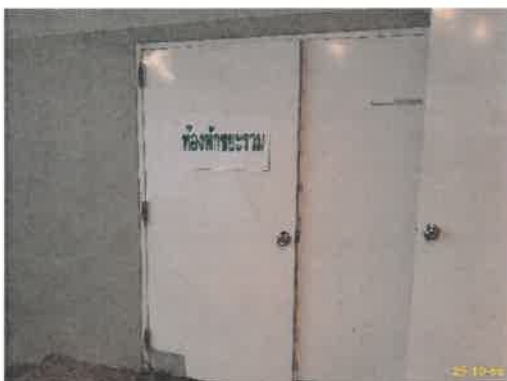
ห้องพักขยะรวมอาคาร A

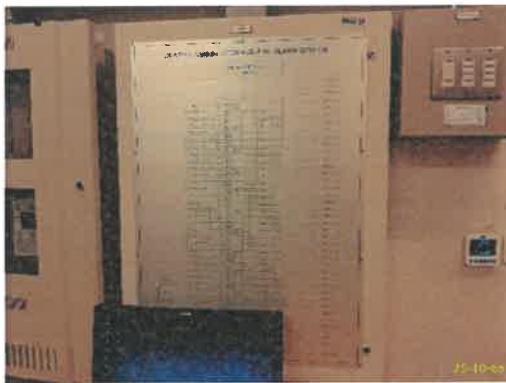
แผงควบคุมระบบแจ้งเหตุอัคคีภัยอาคาร A

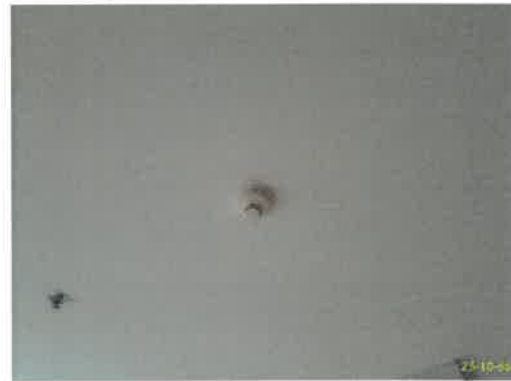
เครื่องตรวจจับควัน
