ผลการปฏิบัติตามมาตรการป้องกันและ  
แก้ไขผลกระทบสิ่งแวดล้อม

### ผลการปฏิบัติตามมาตรการป้องกันและแก้ไขผลกระทบสิ่งแวดล้อม

ตารางที่ 2.2-1 มาตรการป้องกันและแก้ไขผลกระทบสิ่งแวดล้อมโครงการ แอชตัน สิลม (ระยะดำเนินการ)

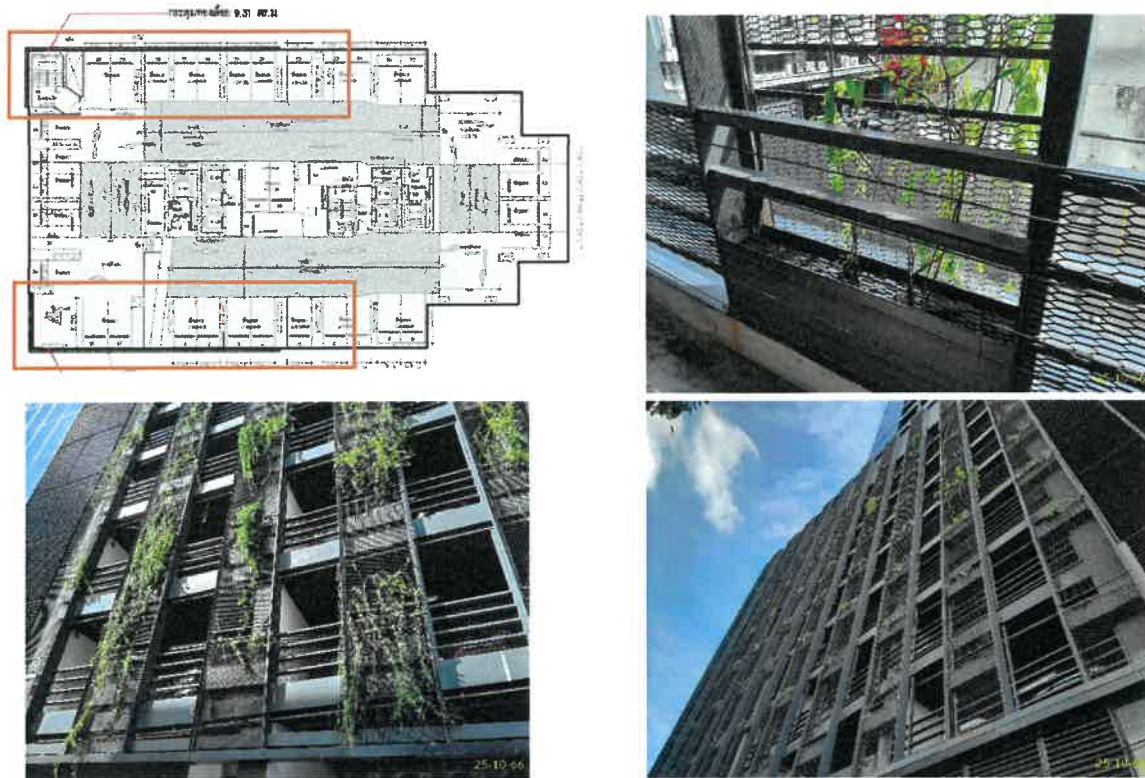
ชั้นที่จอดรถ 1M - ชั้น 9

| องค์ประกอบทางสิ่งแวดล้อม | มาตรการป้องกันและแก้ไขผลกระทบสิ่งแวดล้อม | ผลการปฏิบัติและรายละเอียดการปฏิบัติตามมาตรการฯ<br>✓ = ปฏิบัติ ✕ = ไม่ได้ปฏิบัติ ○ = ปฏิบัติไม่ได้<br>◎ = ปฏิบัติได้แต่ไม่มีประสิทธิภาพ ● = ยังไม่ถึงเวลาปฏิบัติ | ปัญหา/อุปสรรค/แนวทางแก้ไข | เอกสารอ้างอิง |
|---|---|---|---|---|
| 4.11 บ้านพระยาอนุมาน (เลขที่ 73) | - จัดให้มีการจัดสวนแนวตั้งบริเวณชั้นจอดรถที่ 1M-9 ทางทิศเหนือของอาคาร และได้ออกแบบให้มีพื้นที่สีเขียวภายในโครงการให้มากที่สุด | ✓ - โครงการมีการปลูกไม้เลื้อยที่ชั้นจอดรถ ชั้น 1M ถึง ชั้น 9 | - | ภาพที่ 2.2-3 พื้นที่สีเขียวโครงการ |

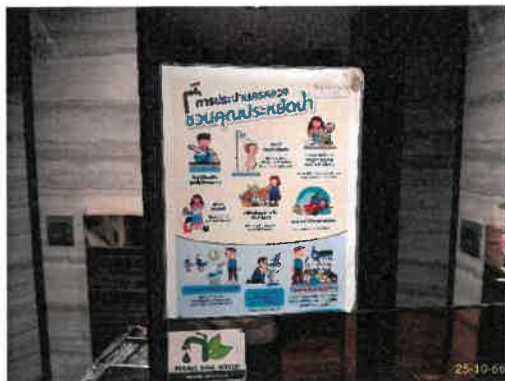
ประหยัดน้ำ

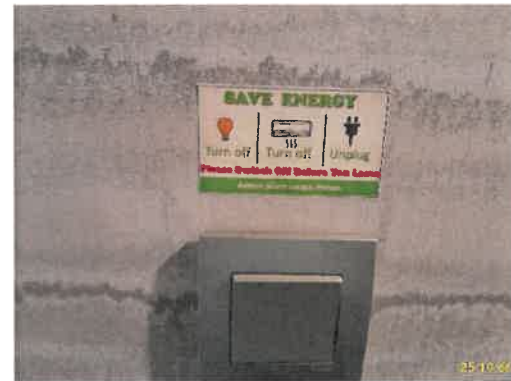
ประหยัดไฟ

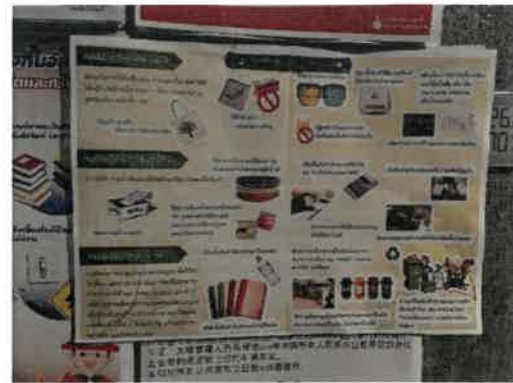
คัดแยกขยะ และลดปริมาณขยะ

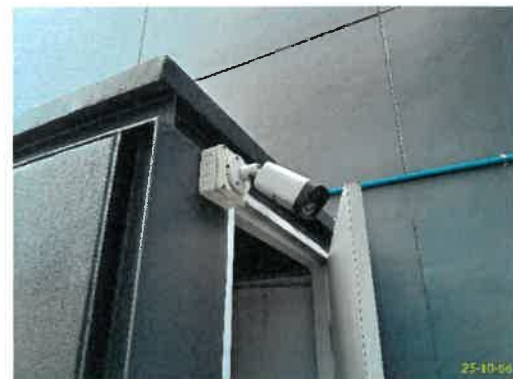
กล้องวงจรปิด (CCTV)

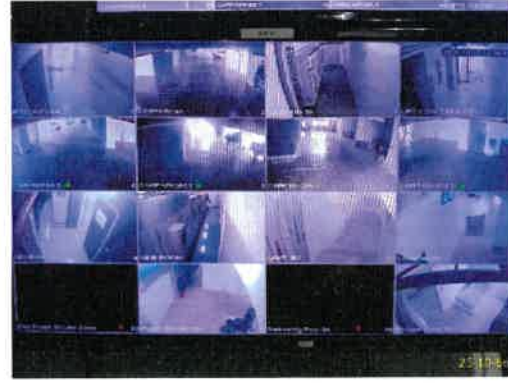
กล้องวงจรปิด (CCTV)

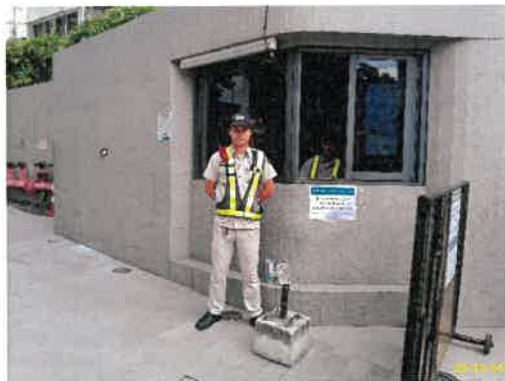
รปภ.ทางเข้า-ออกโครงการ

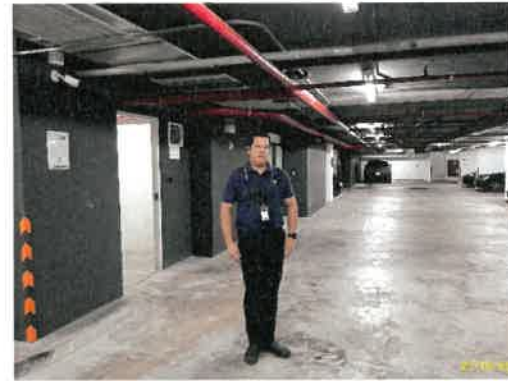
รปภ.ดูแลผู้รับเหมา

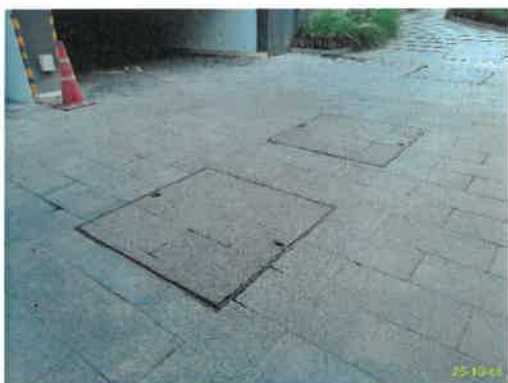
น้ำเข้าระบบบำบัด

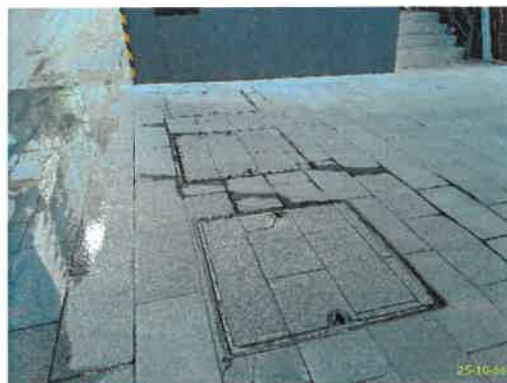
น้ำออกระบบบำบัด

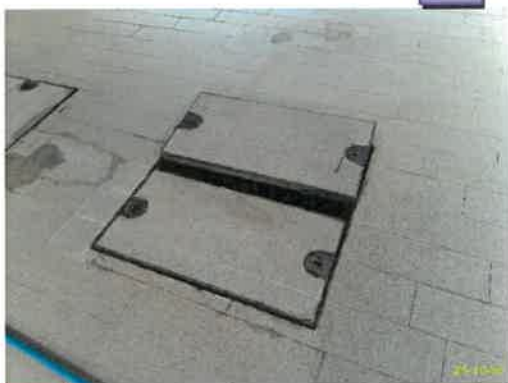
บ่อสุดท้ายก่อนปล่อยออกโครงการ

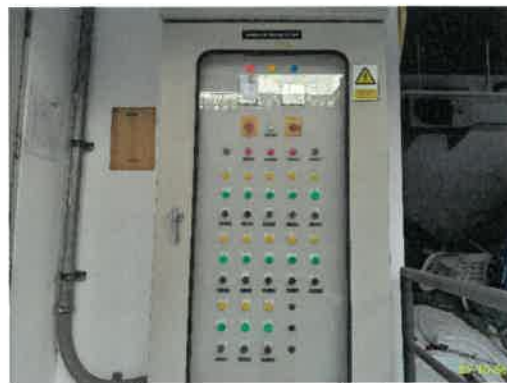
ตู้ควบคุมระบบบำบัดน้ำเสีย

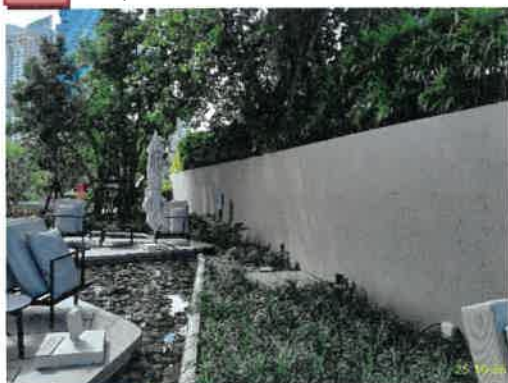
บ่อดินกำจัดก๊าซมีเทน

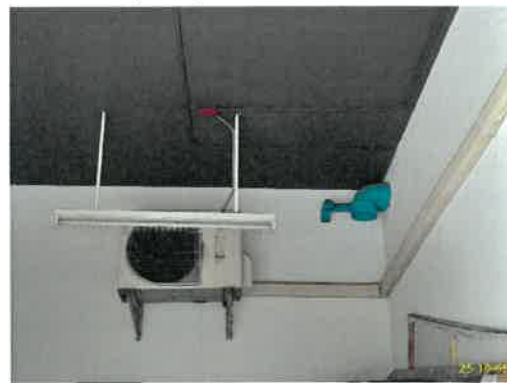
กำจัดก๊าซ Aerosol

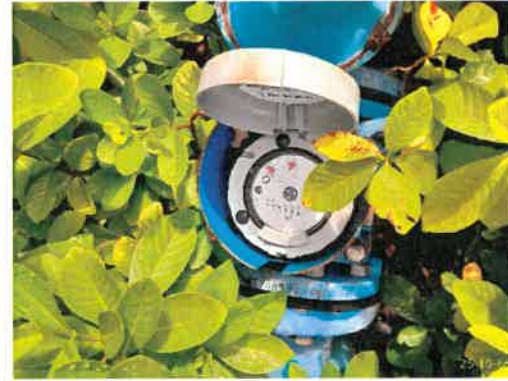
จุดเชื่อมต่อท่อประปาของการประปานครหลวง

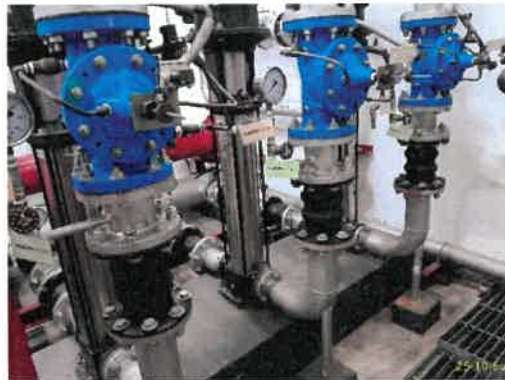
เครื่องสูบน้ำเพื่อการอุปโภค-บริโภคชั้นใต้ดิน

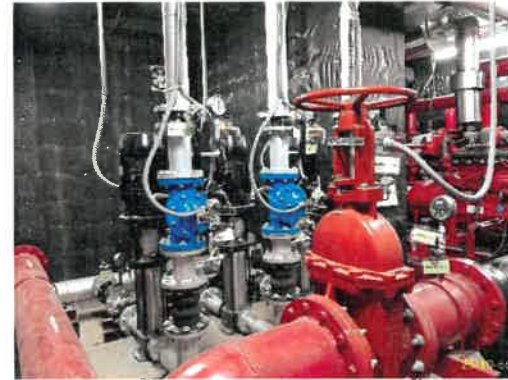
เครื่องสูบน้ำเพื่อการอุปโภค-บริโภคชั้นที่ 34

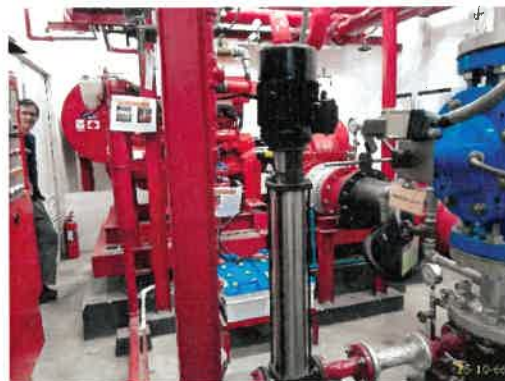
เครื่องสูบน้ำเพื่อการดับเพลิงชั้นใต้ดิน

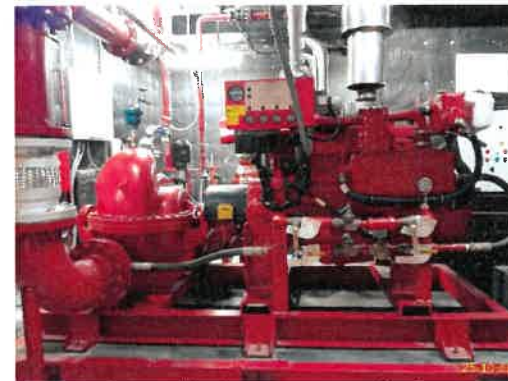
เครื่องสูบน้ำเพื่อการดับเพลิงชั้นที่ 34

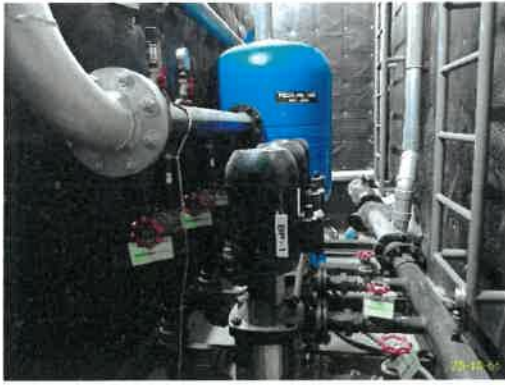
เครื่องสูบน้ำเพื่อการอุปโภค-บริโภค ชั้นดาดฟ้า

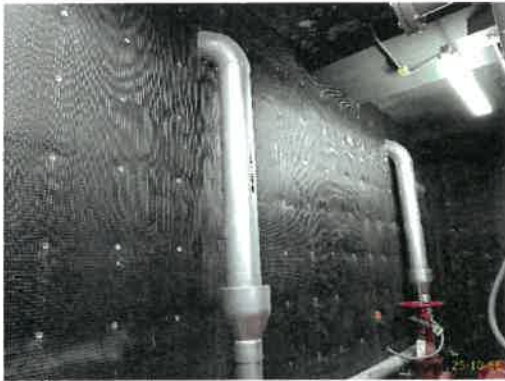
ถังเก็บน้ำสำรองเพื่อการอุปโภค-บริโภค และการดับเพลิง  
ชั้นที่ 34

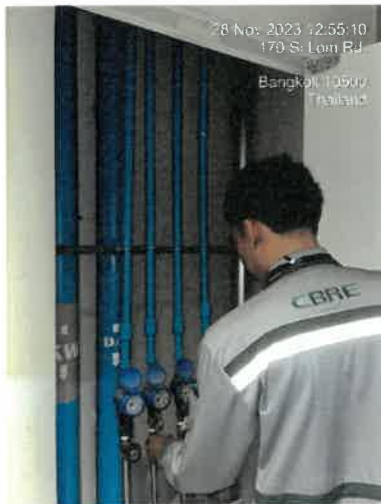
เส้นท่อประปา
