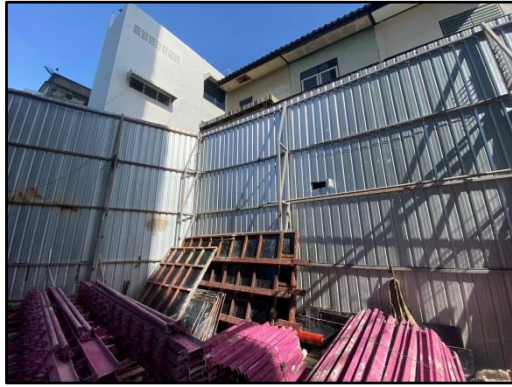
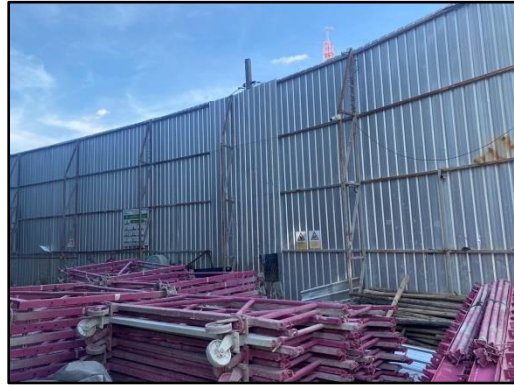
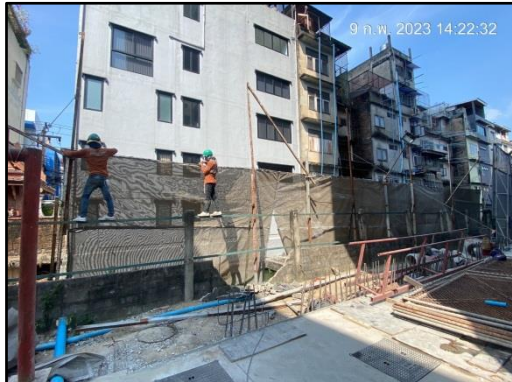
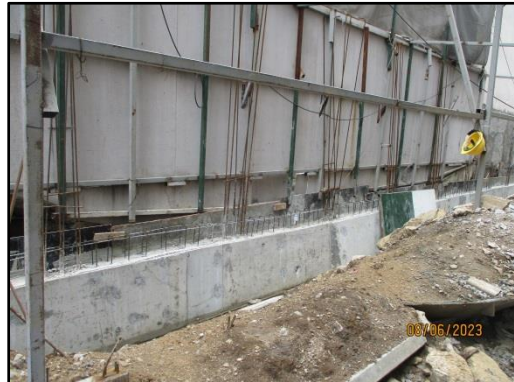
รูปที่ 3 รั้วรอบโครงการ

รั้วที่บรอบแนวเขตพื้นที่ก่อสร้าง
