บทที่ 3

ผลการดำเนินการตามมาตรการป้องกันและแก้ไขผลกระทบสิ่งแวดล้อม

โครงการเป็นโครงการประเภทอาคารชุดพักอาศัย ประกอบด้วย อาคาร 1 หลัง ขนาดความสูง 29 ชั้น รวมจำนวนห้องพักทั้งหมด 152 ห้อง บนที่ดิน 1-2-4 ไร่ หรือ 2,416.00 ตารางเมตร ตั้งอยู่ที่ ซอยสุขุมวิท 49 แขวงคลองตันเหนือ เขตวัฒนา กรุงเทพมหานคร โดยได้จัดทำรายงานการวิเคราะห์ผลกระทบสิ่งแวดล้อม และได้รับการแจ้งผลการพิจารณารายงานฯ เลขที่ ทส 1009.5/5688 เมื่อวันที่ 29 กรกฎาคม 2552 โดยได้กำหนด มาตรการป้องกันและแก้ไขผลกระทบสิ่งแวดล้อมและมาตรการติดตามตรวจสอบผลกระทบสิ่งแวดล้อม เพื่อเป็นแนวทางให้โครงการปฏิบัติ และเสนอรายงานผลการปฏิบัติตามมาตรการฯ ต่อหน่วยงานอนุญาตและหน่วยงานเกี่ยวข้องทุก 6 เดือนหรือปีละ 2 ครั้ง

ดังนั้น นิติบุคคลอาคารชุด เอควา เรสซิเดนซ์ สุขุมวิท 49 ได้มอบหมายให้ บริษัท เอ็ม กรีน กรุ๊ป จำกัด ดำเนินการติดตามตรวจสอบการปฏิบัติตามมาตรการป้องกันและแก้ไขผลกระทบสิ่งแวดล้อม พร้อมทั้งรวบรวมเอกสารหลักฐานต่าง ๆ และภาพถ่ายประกอบผลการปฏิบัติตามมาตรการการป้องกัน และแก้ไขผลกระทบสิ่งแวดล้อมของโครงการ เพื่อจัดทำรายงานเสนอหน่วยงานที่เกี่ยวข้องต่อไป

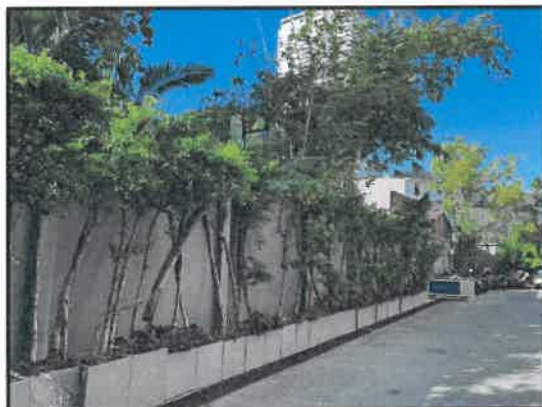
รูปที่ 3-3 การปลูกต้นไม้ภายในโครงการ

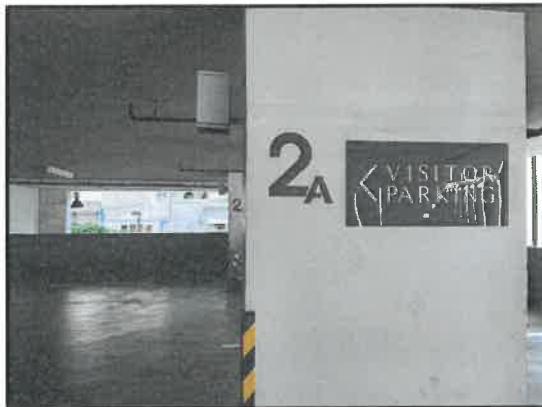
รูปที่ 3-7 ป้ายสัญญาณจราจรภายในโครงการ

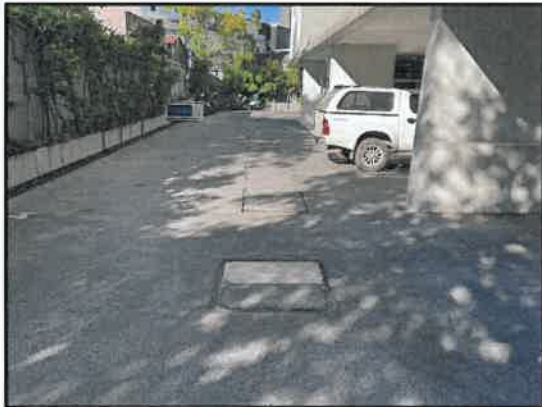
รูปที่ 3-10 ระบบบำบัดน้ำเสียของโครงการ

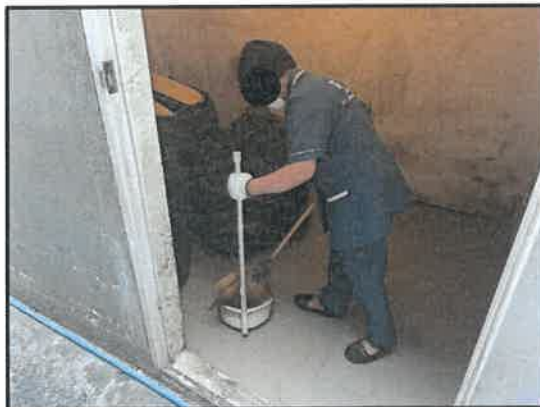
รูปที่ 3-14 การทำความสะอาดห้องพักมูลฝอยรวม

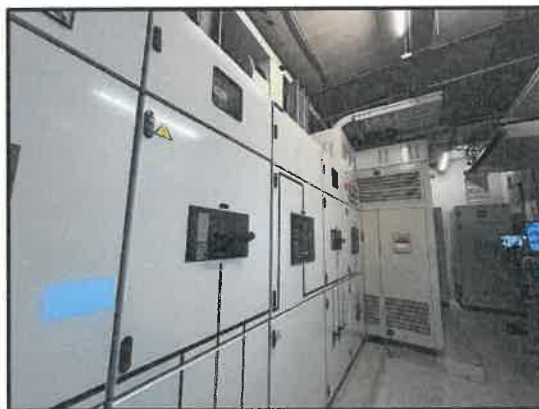
รูปที่ 3-15 ติดตั้ง Transformer ชนิด Dry-Type

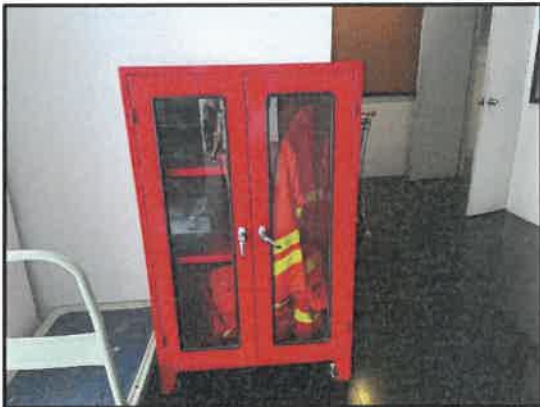
รูปที่ 3-20 ตู้เก็บสายฉีดน้ำดับเพลิงพร้อมอุปกรณ์

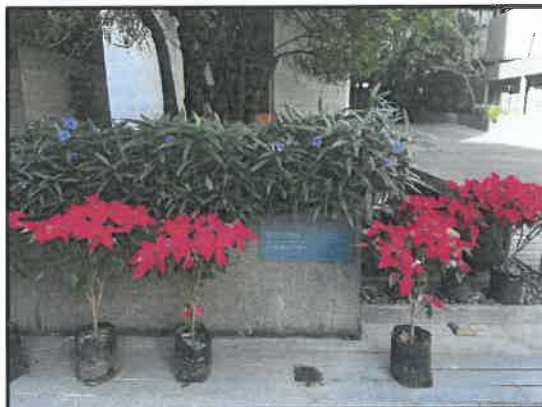
รูปที่ 3-26 จุดรวมพลของโครงการ

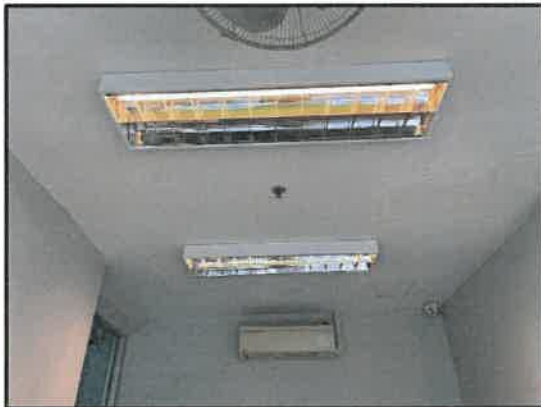
รูปที่ 3-29 อุปกรณ์ที่ช่วยประหยัดไฟ

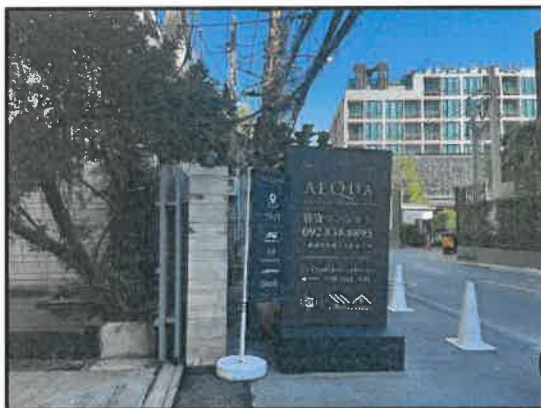
รูปที่ 3-33 ไฟฟ้าแสงสว่างบริเวณช่องทางเข้า-ออกโครงการ

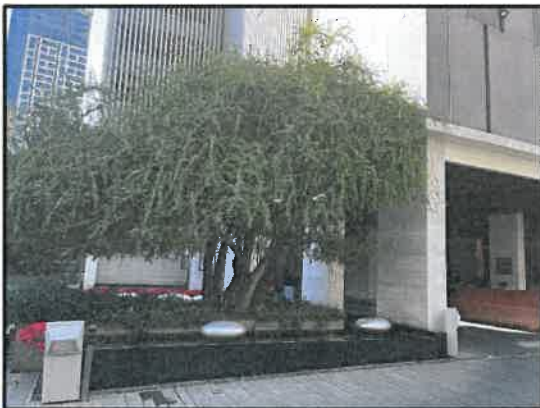
รูปที่ 3-35 พื้นที่สีเขียวข้างล่างของโครงการ

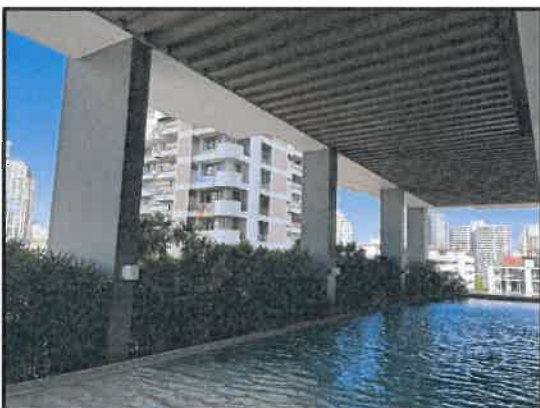
รูปที่ 3-36 พื้นที่สีเขียวชั้น 8 ของโครงการ

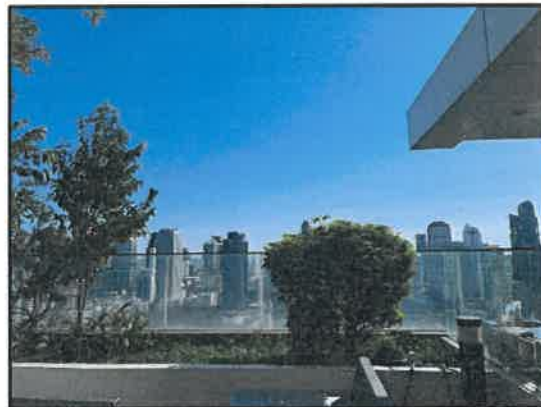
รูปที่ 3-38 พื้นที่สีเขียวชั้น 25 ของโครงการ

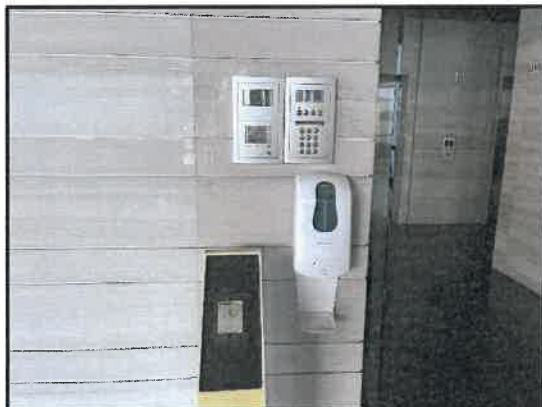
รูปที่ 3-41 คีย์การ์ดควบคุมการเข้า-ออกอาคาร

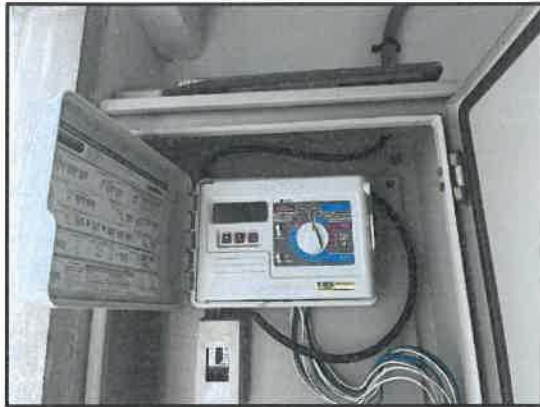
รูปที่ 3-43 ระบบรดน้ำอัตโนมัติของโครงการ
