ผลการปฏิบัติตามมาตรการป้องกันและแก้ไขผลกระทบ สิ่งแวดล้อม

ผลการปฏิบัติตามมาตรการป้องกันและแก้ไขผลกระทบสิ่งแวดล้อม

บัดนี้ นิติบุคคลอาคารชุด สีลม ซิตี้ รีสอร์ท ได้มอบหมายให้ บริษัท ศูนย์วิเคราะห์น้ำ จำกัด ดำเนินการติดตาม ตรวจสอบการปฏิบัติตามมาตรการป้องกันและแก้ไขผลกระทบสิ่งแวดล้อม โครงการอาคารพักอาศัยสีลม ซิตี้ รีสอร์ท ส่วนขยาย (ระยะดำเนินการ) ช่วงเดือนกรกฎาคม ถึง ธันวาคม 2566 ตามที่กำหนดไว้ในรายงานการวิเคราะห์ผลกระทบสิ่งแวดล้อม โดยเนื้อหาบทนี้จะเป็นการปฏิบัติตามมาตรการป้องกันและแก้ไขผลกระทบสิ่งแวดล้อม ซึ่งทางบริษัท ศูนย์วิเคราะห์น้ำ จำกัด ทำการตรวจประเมินด้วยวิธี Walk through Survey พร้อมทั้งรวบรวมเอกสารหลักฐานต่างๆ และภาพถ่ายประกอบผลการปฏิบัติตามมาตรการฯ

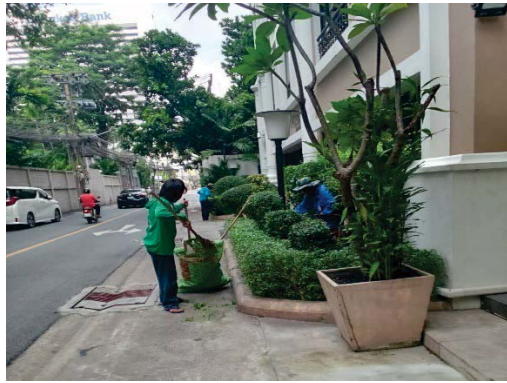
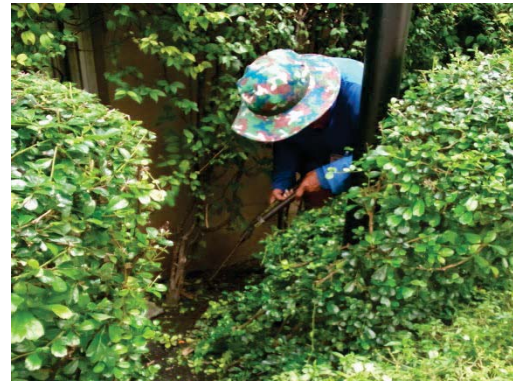
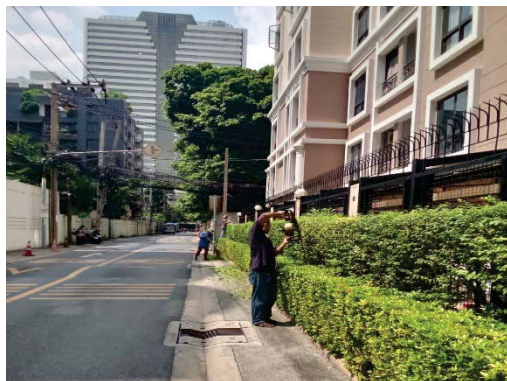
ภาพที่ 2.2-1 (ต่อ) พื้นที่สีเขียว

คนสวนตัดแต่งกิ่งภูมิทัศน์

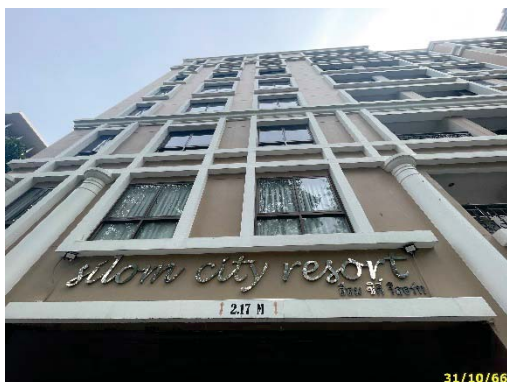
ป้ายชื่อโครงการ

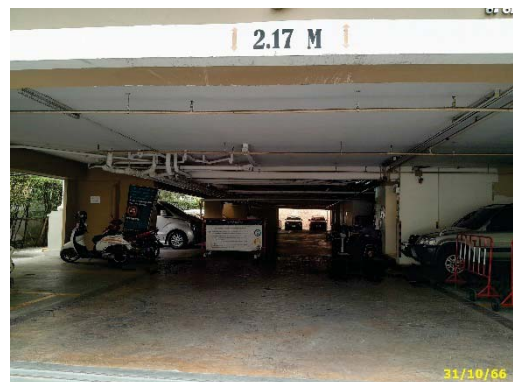
ภาพที่ 2.2-2 การจราจร

ทางเข้า-ออก

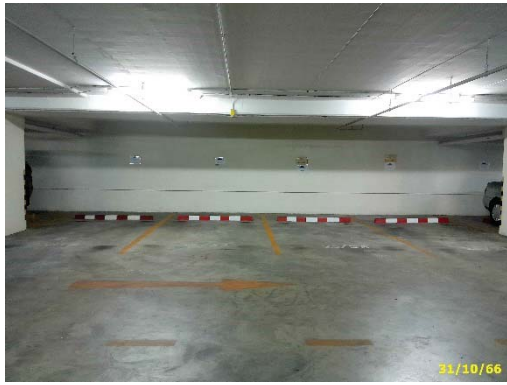
พื้นที่จอดรถชั้นใต้ดิน

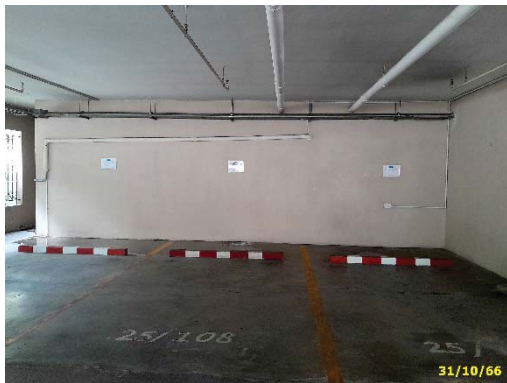
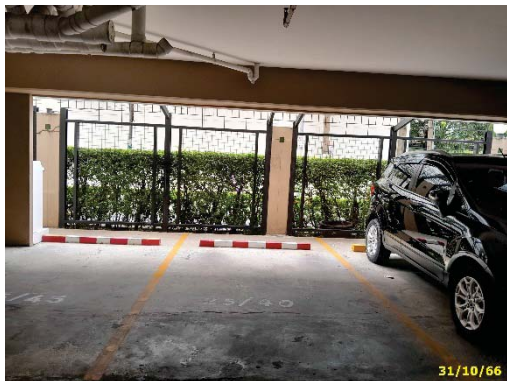
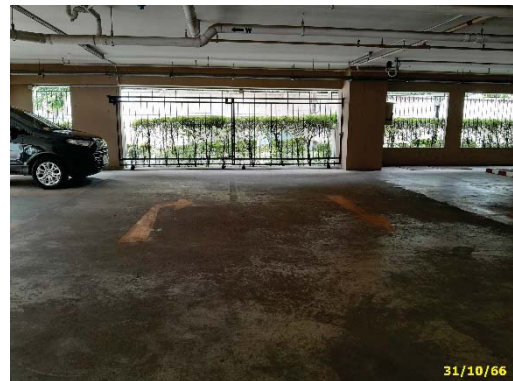
พื้นที่จอดรถชั้น 1

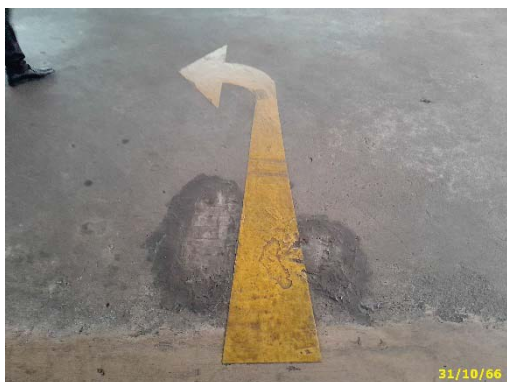
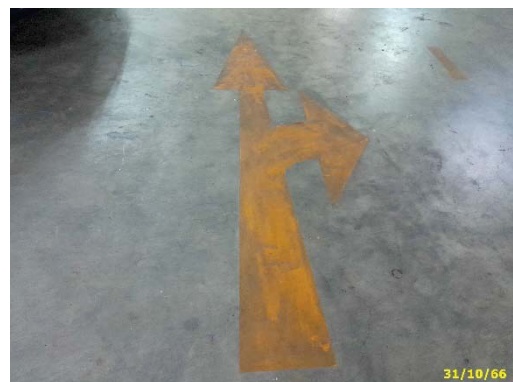
ภาพที่ 2.2-2 (ต่อ) การจราจร

เส้นจราจรบริเวณพื้นที่จอดรถ

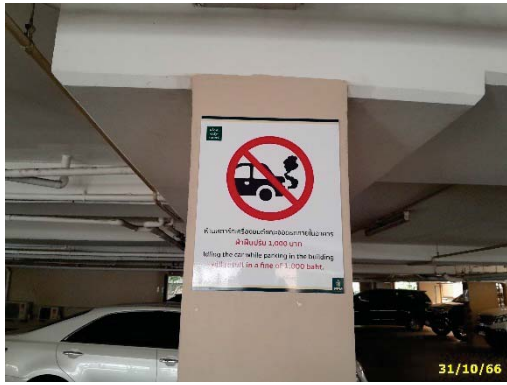
ป้ายห้ามจอดรถขณะติดเครื่องยนต์

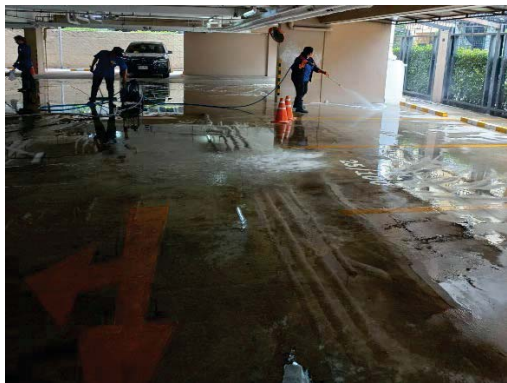
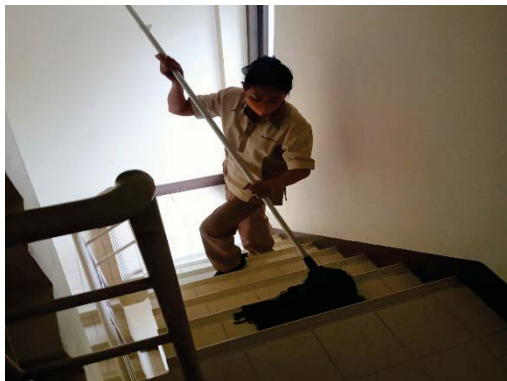
ภาพที่ 2.2-2 (ต่อ) การจราจร

พนักงานทำความสะอาดพื้นถนนโดยรอบโครงการ

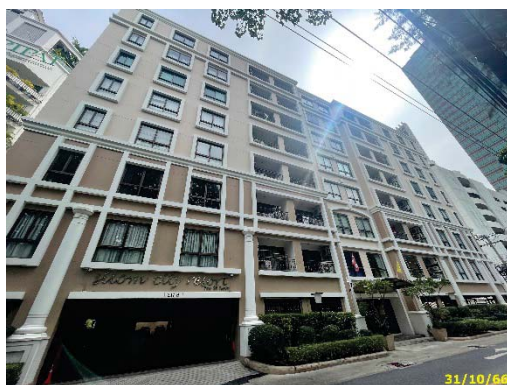
ภาพที่ 2.2-3 สีอาคาร

ชั้นและอาคารพักอาศัย

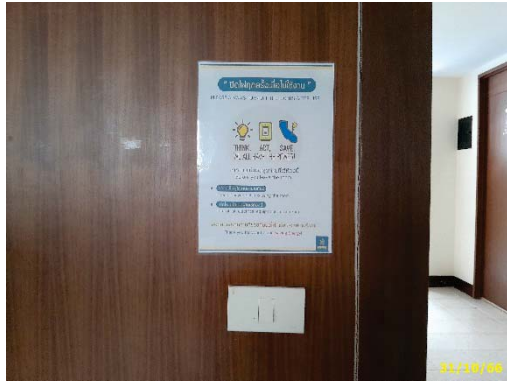
ป้ายการประหยัพลังงาน

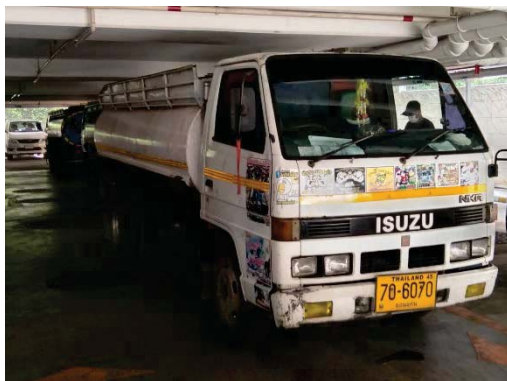
ภาพที่ 2.2-5 ระบบบำบัดน้ำเสีย

การทำความสะอาดและดูตะกอน

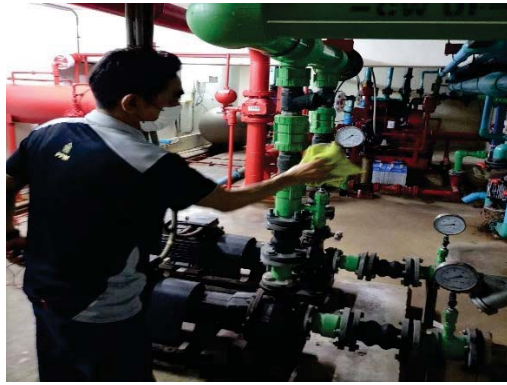
ตรวจเช็คเครื่องสูบน้ำใช้

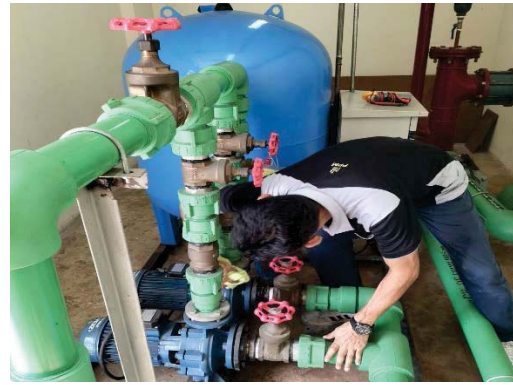
ตรวจเช็คระบบเส้นท่อประปา

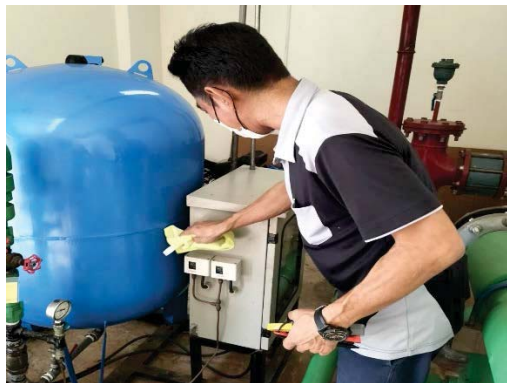
ตรวจเช็คเครื่อง Booster Pump

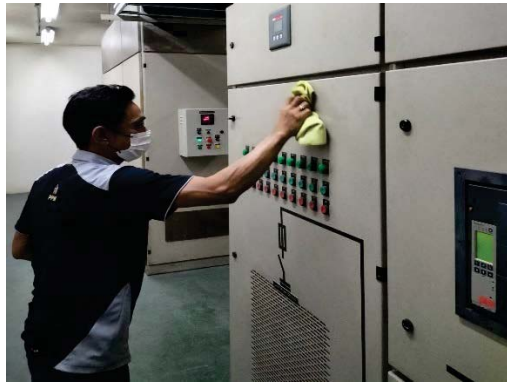
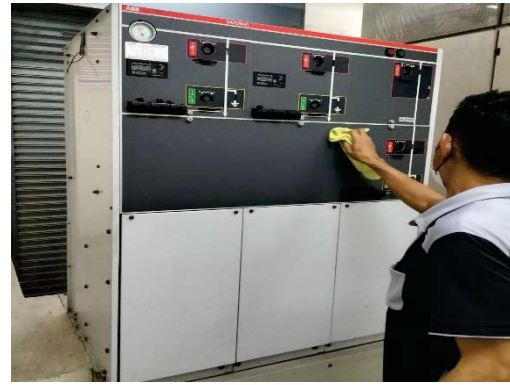
ภาพที่ 2.2-8 (ต่อ) ระบบไฟฟ้า

ตรวจเช็คความเป็นระเบียบเรียบร้อย

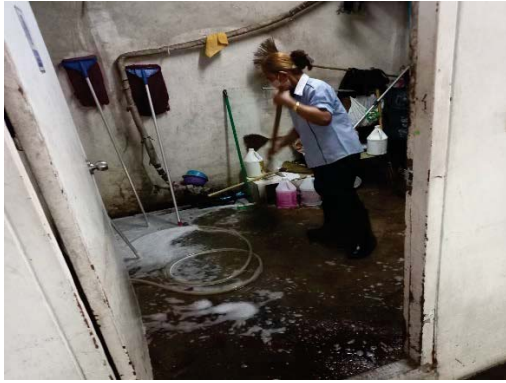
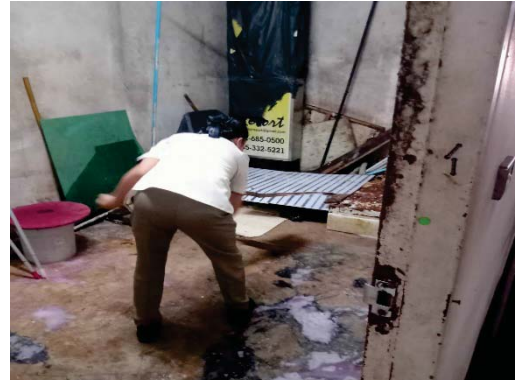
ทำความสะอาดหลังการเก็บขนห้องพักขยะรวม

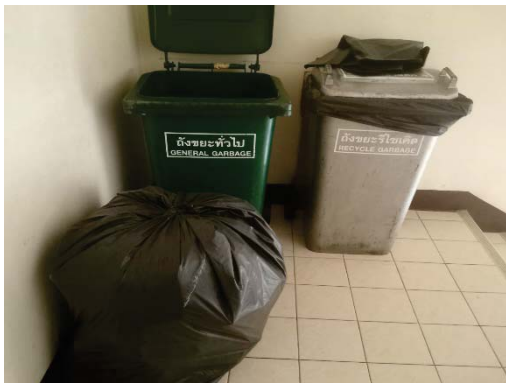
เก็บขนมูลฝอยประจำชั้น

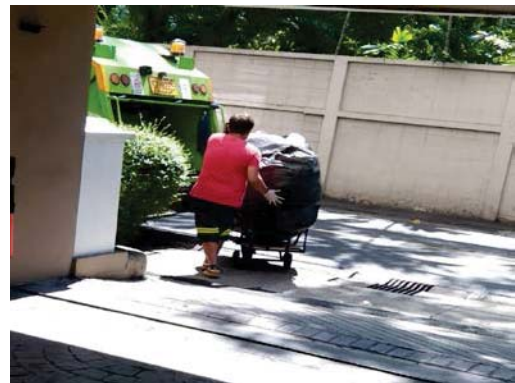
ภาพที่ 2.2-9 (ต่อ) ห้องพักขยะ

รถจากสำนักงานเขตเข้าขนย้าย

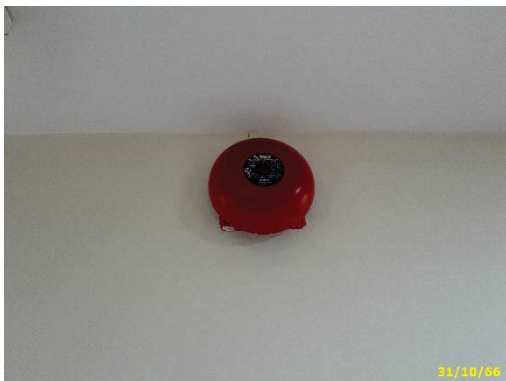
สัญญาณเตือนอัคคีภัย

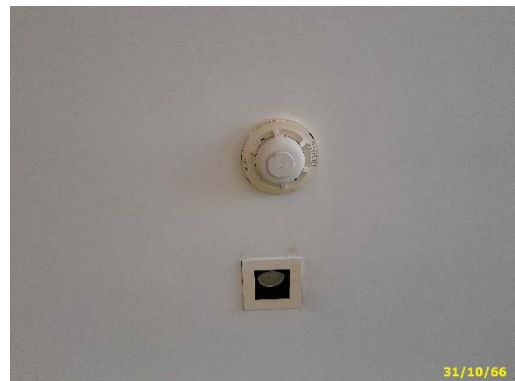
ภาพที่ 2.2-10 ระบบป้องกันอัคคีภัย

เครื่องตรวจจับควัน

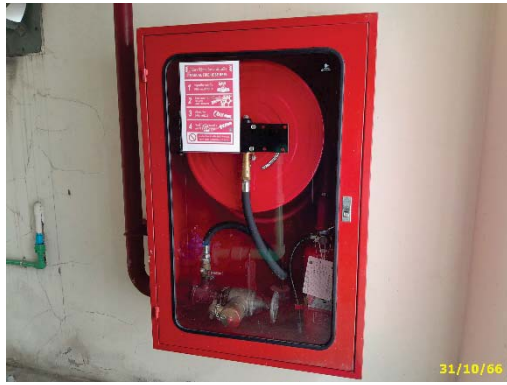
ตู้เก็บสายฉีดน้ำดับเพลิง

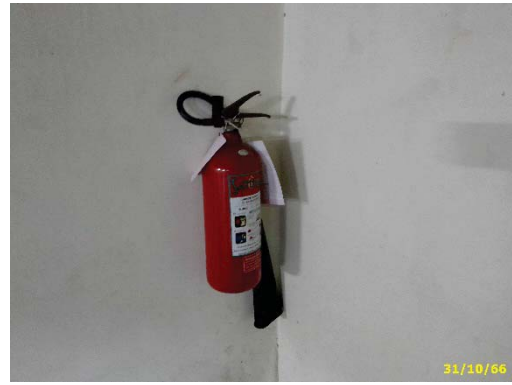
ถังดับเพลิงชนิดมือถือ

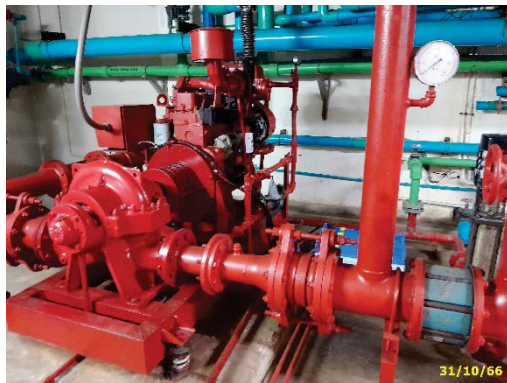
เครื่องสูบน้ำดับเพลิง
