ผลการปฏิบัติตามมาตรการป้องกันและแก้ไขผลกระทบ สิ่งแวดล้อม

ผลการปฏิบัติตามมาตรการป้องกันและแก้ไขผลกระทบสิ่งแวดล้อม

ตารางที่ 2.2-1 มาตรการป้องกันและแก้ไขผลกระทบสิ่งแวดล้อมโครงการ เช่นทรีค ซีน สุขุมวิท 64 (ระยะดำเนินการ)

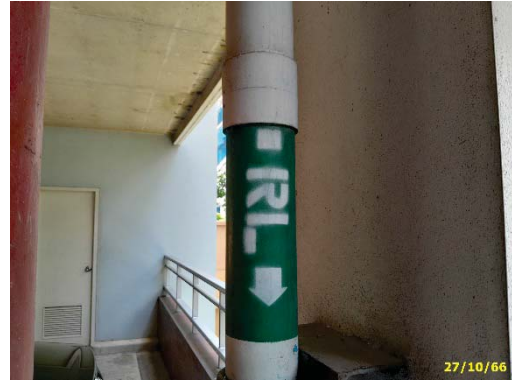
รางระบายน้ำรอบอาคาร

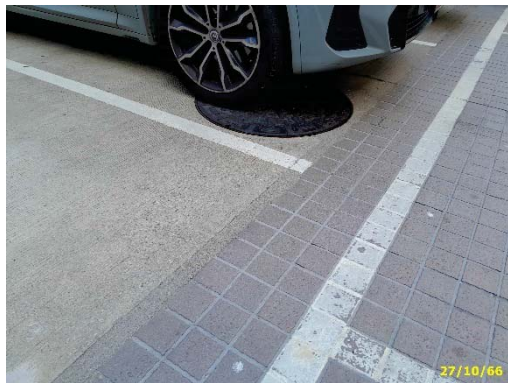
ท่อระบายน้ำฝน

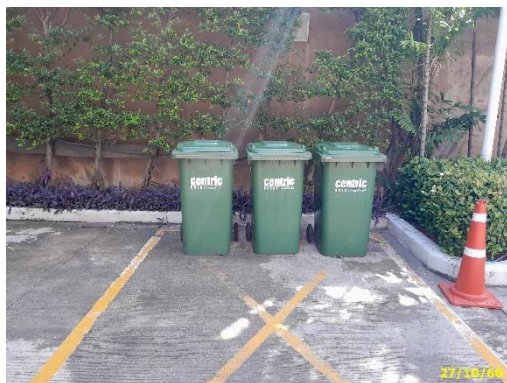
ถังรองรับมูลฝอยบริเวณพื้นที่จอดรถ

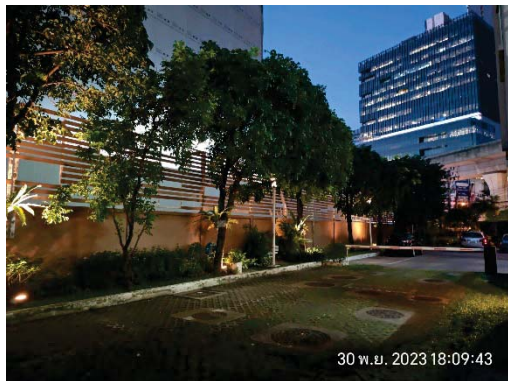
รั้วรอบโครงการ

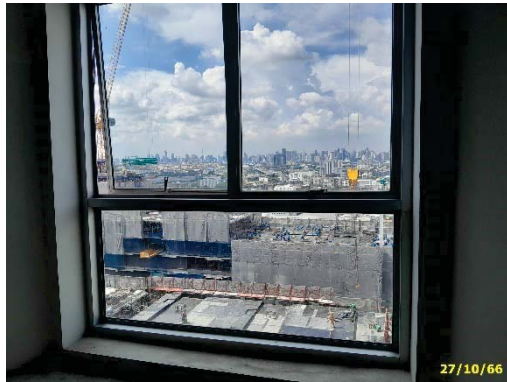
ระบบระบายอากาศวิธีธรรมชาติ

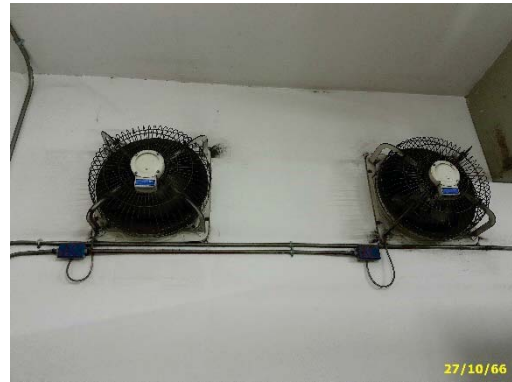
ระบบระบายอากาศวิธีกล

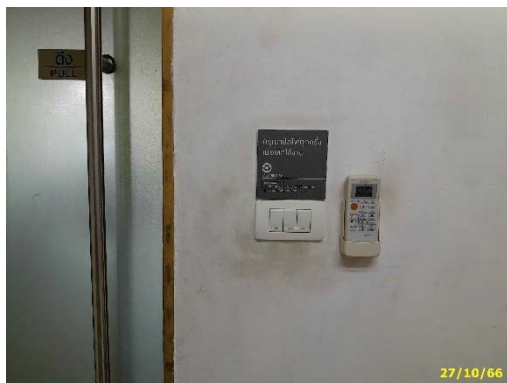
ระบบปรับอากาศ

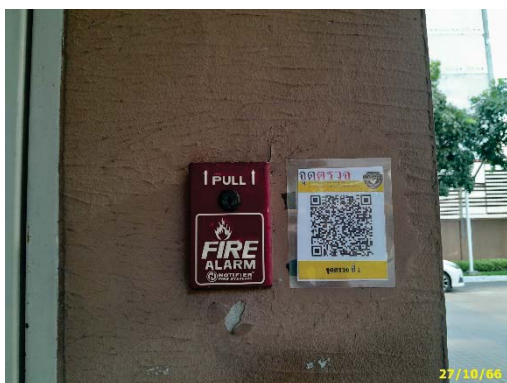
สัญญาณเพลิงไหม้ด้วยมือ (Manual Station)

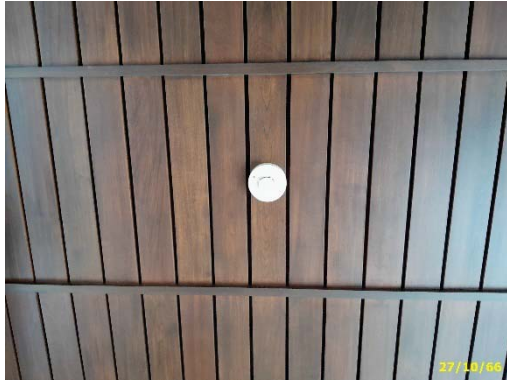
เครื่องตรวจจับความร้อน (Heat Detector)

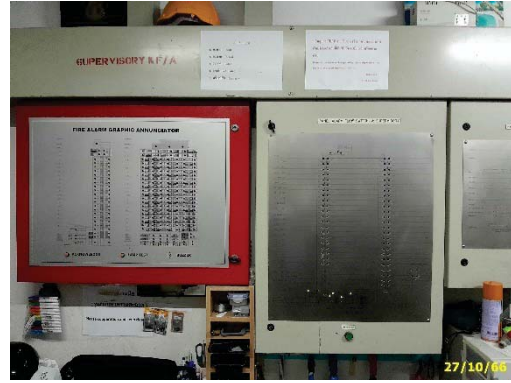
แผงควบคุม (Fire Alarm Control Panel: FCP)

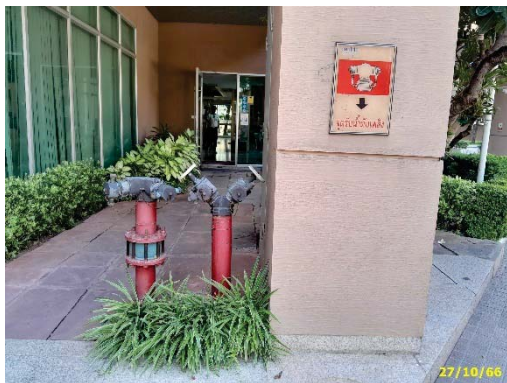
หัวรับน้ำดับเพลิง

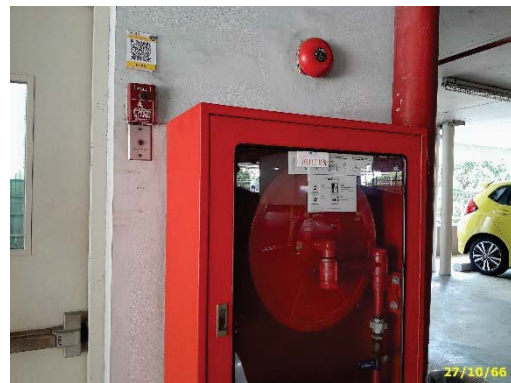
ตู้เก็บสายน้ำดับเพลิง

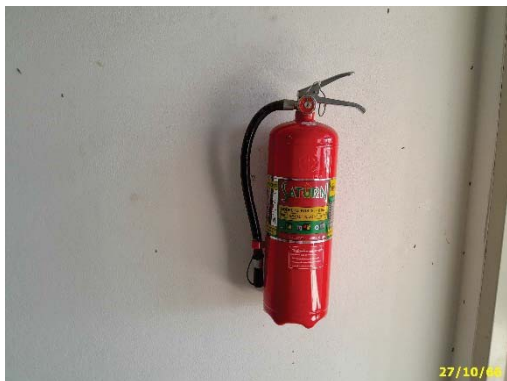
ถังดับเพลิงเคมีแบบมือถือ

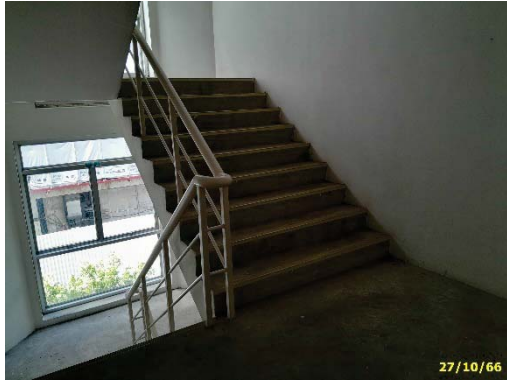
บันไดหนีไฟ ST-1

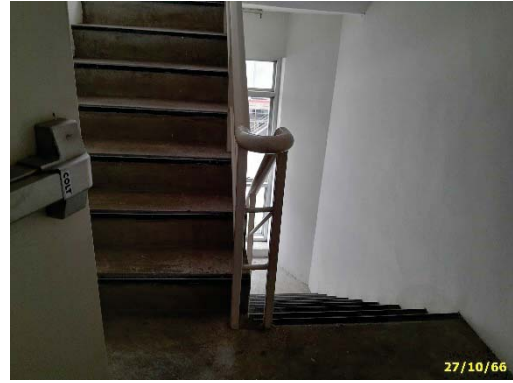
บันไดหนีไฟ ST-2

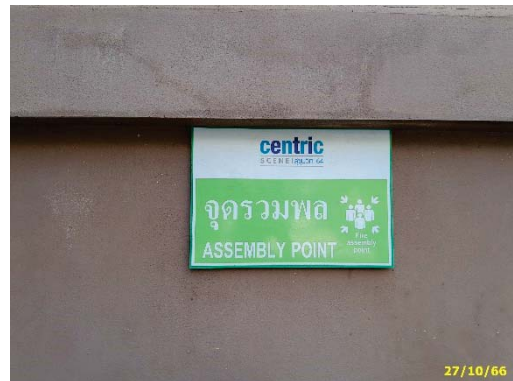
จุดรวมพล

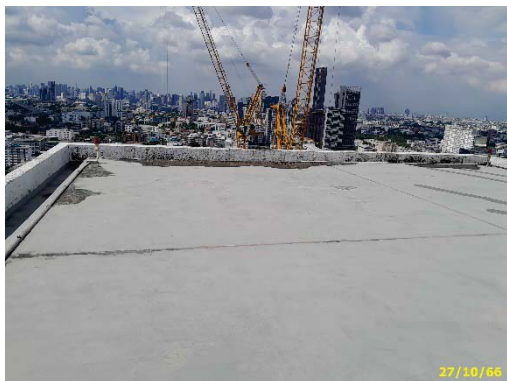
พื้นที่หนีไฟทางอากาศ

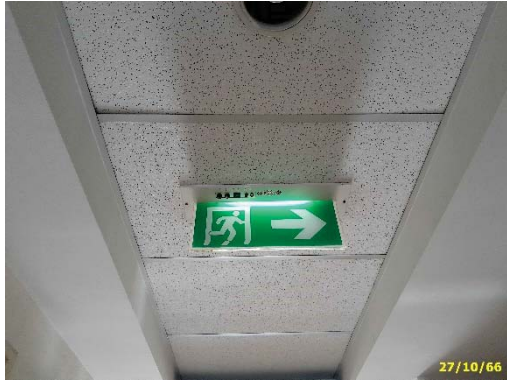
ป้ายบอกทางหนีไฟ (Fire Exit Light)

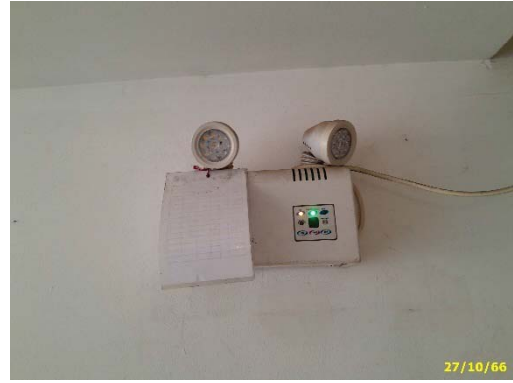
ระบบไฟฉุกเฉิน (Emergency Light)

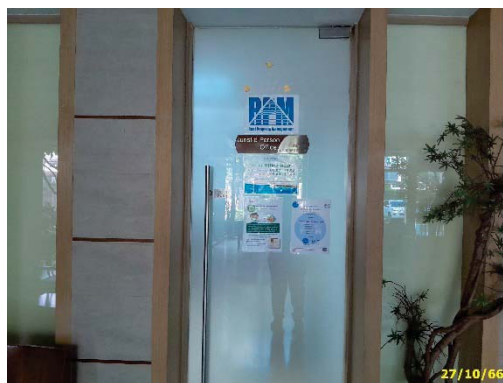
ภาพที่ 2.2-12 สำนักงานนิติบุคคลอาคารชุด
