ผลการปฏิบัติตามมาตรการป้องกันและ
แก้ไขผลกระทบสิ่งแวดล้อม

ตารางที่ 2-1 ผลการปฏิบัติตามมาตรการป้องกันและแก้ไขผลกระทบสิ่งแวดล้อม โครงการ ดี คอนโด ริน ระยะดำเนินการ ระหว่างเดือนกรกฎาคม ถึงธันวาคม พ.ศ. 2566

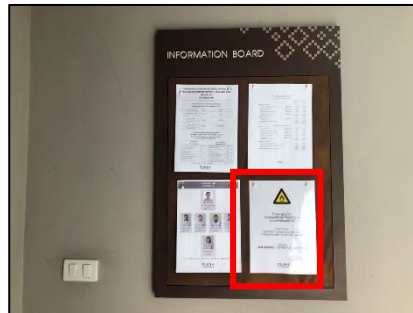
ภาพที่ 2-54 ป้ายเตือนห้ามจุดธูป
