ผลการปฏิบัติตามมาตรการป้องกันและ
แก้ไขผลกระทบสิ่งแวดล้อม

ผลการปฏิบัติตามมาตรการป้องกันและแก้ไขผลกระทบสิ่งแวดล้อม

ตารางที่ 2.2-1 มาตรการป้องกันและแก้ไขผลกระทบสิ่งแวดล้อม โครงการ The Lofts Asoke (ระยะดำเนินการ)

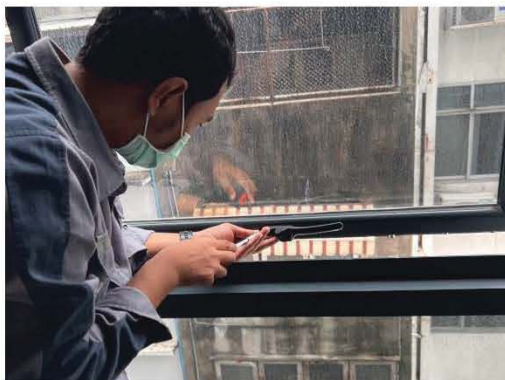
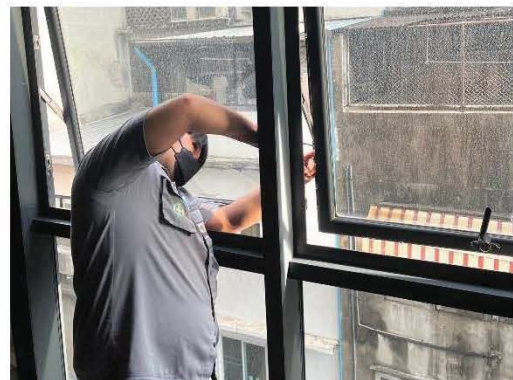
เจ้าหน้าที่ฝ่ายช่างตรวจสอบ และซ่อมแซมหน้าต่างระบายอากาศ

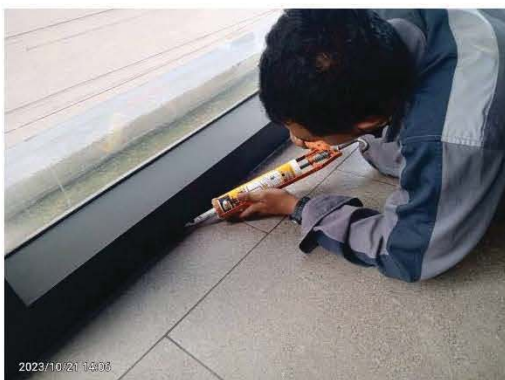
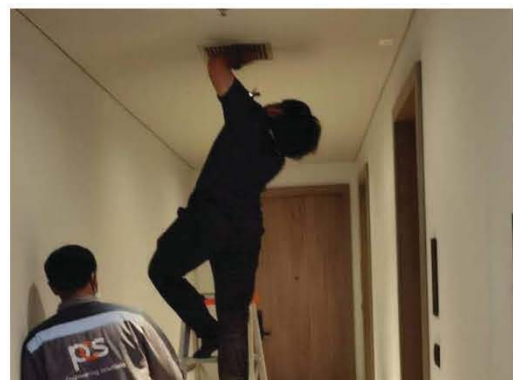
เจ้าหน้าที่ฝ่ายช่างตรวจสอบ และอุดรอบรั้วผนัง ฝ้าเพดาน

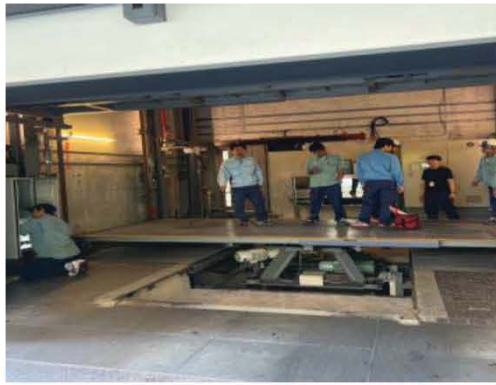
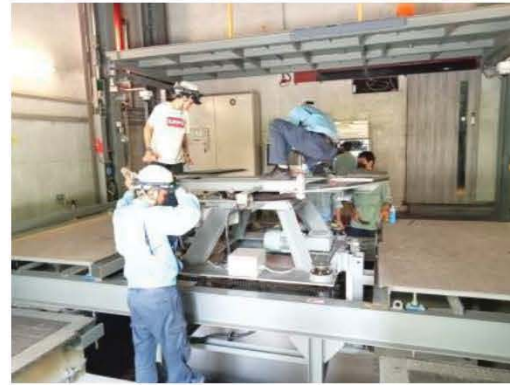
ตรวจเช็ค และบำรุงรักษาที่จอดรถอัตโนมัติ

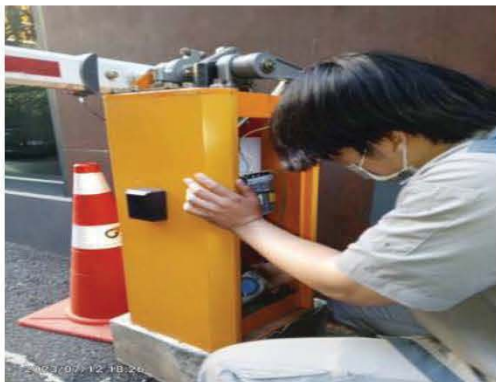
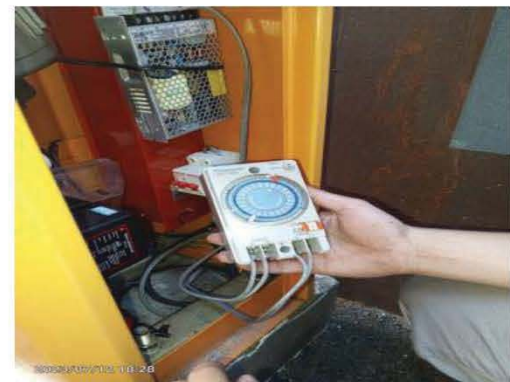
ตรวจเช็ค และบำรุงรักษาอุปกรณ์ด้านการจราจร

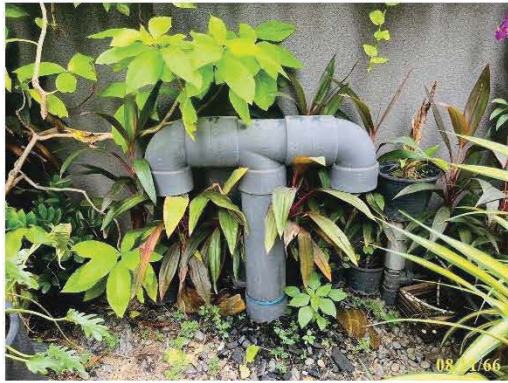
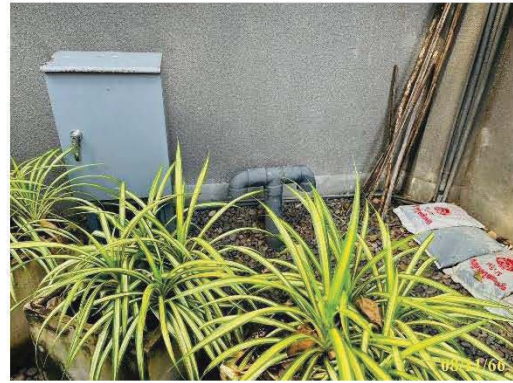
ระบบการกำจัดมีเทน และ Aerosol

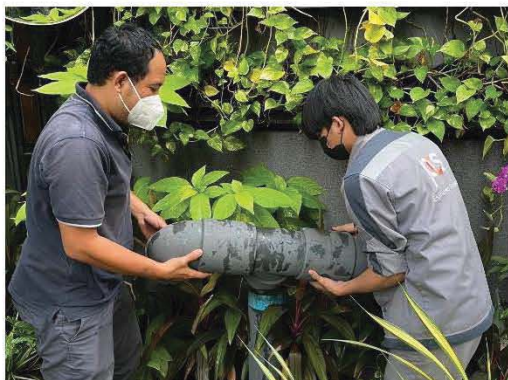
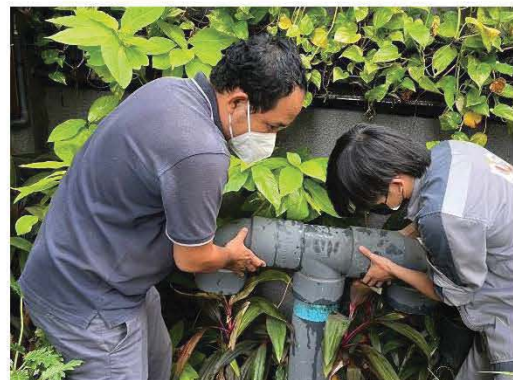
เจ้าหน้าที่เปลี่ยนถ่านตัวกลางระบบมีเทน และ Aerosol

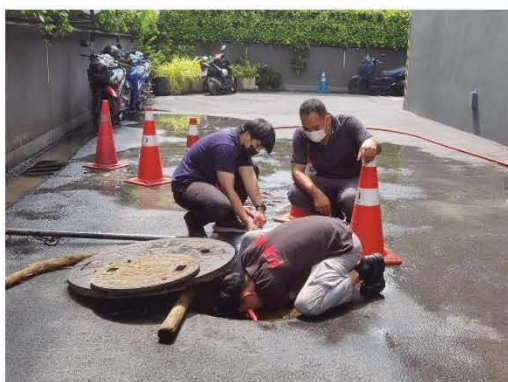
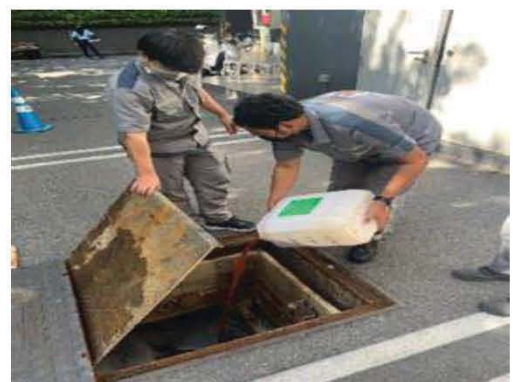
เจ้าหน้าที่ฝ่ายช่างตรวจสอบ และบำรุงรักษาระบบบำบัดน้ำเสีย

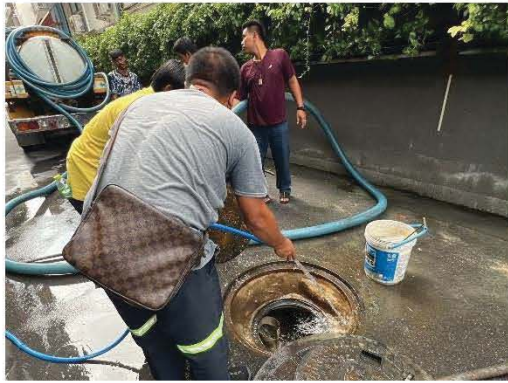
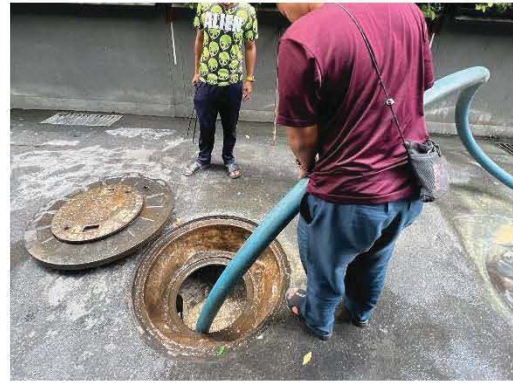
สูบล้างระบบบำบัดน้ำเสีย

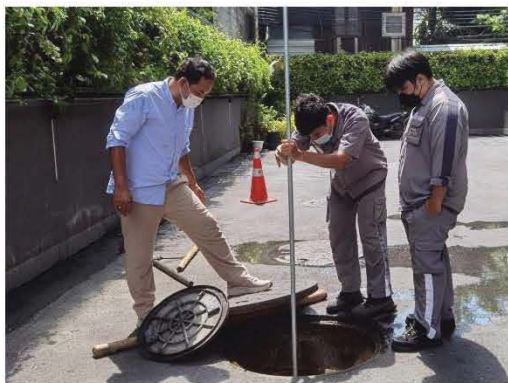
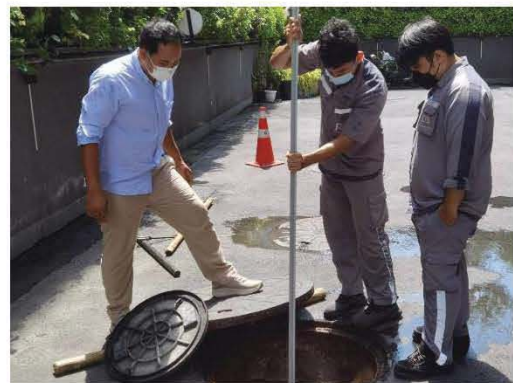
ตัดกากไขมันระบบบำบัดน้ำเสีย

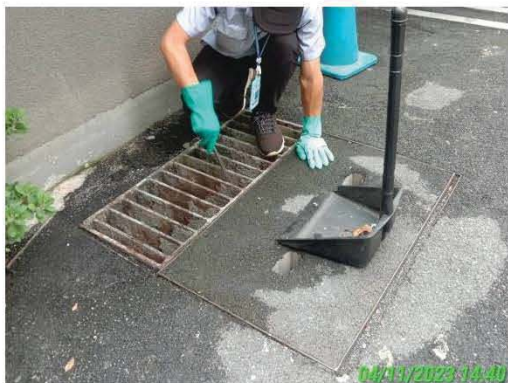
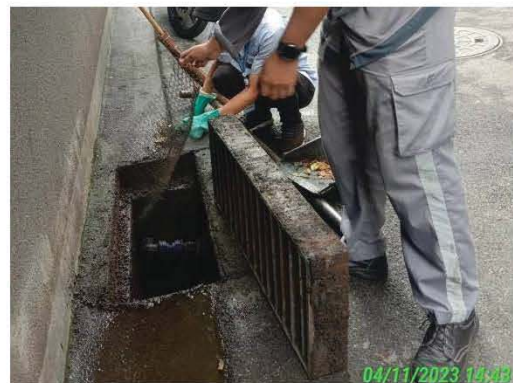
ชุดลอกท่อระบายน้ำ

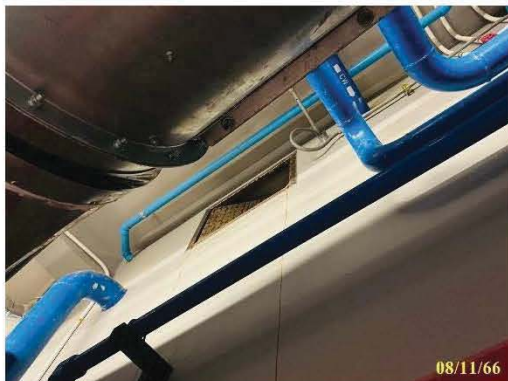
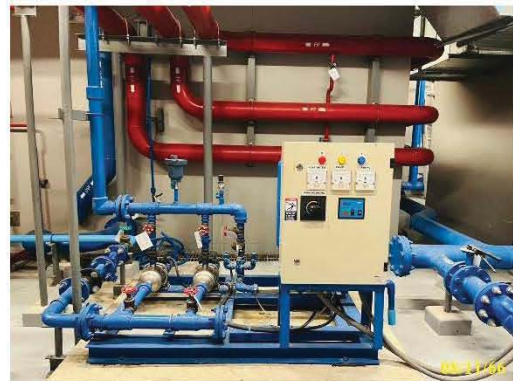
มิเตอร์รับน้ำประปา

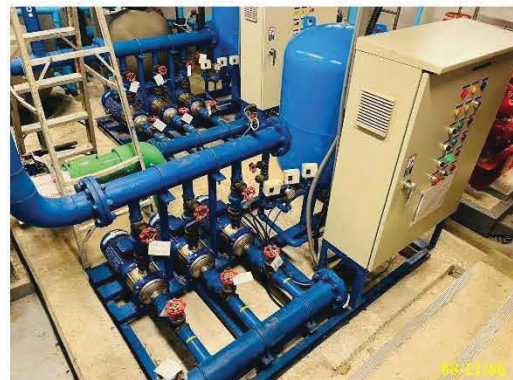
ถังเก็บน้ำใต้ดิน พร้อมเครื่องปั้มน้ำ

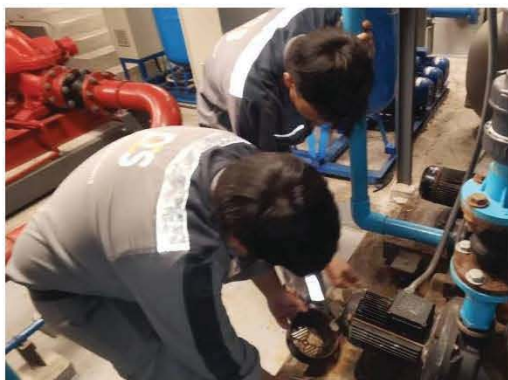
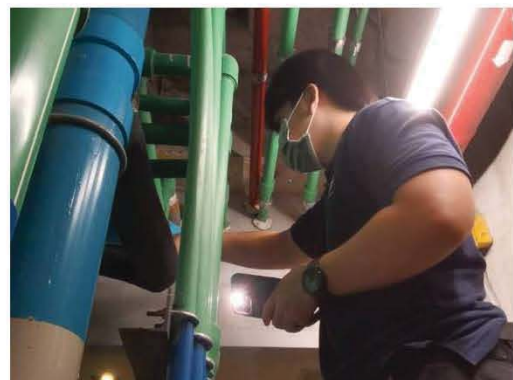
ถังเก็บน้ำชั้น 30 พร้อมเครื่องปั้มน้ำ

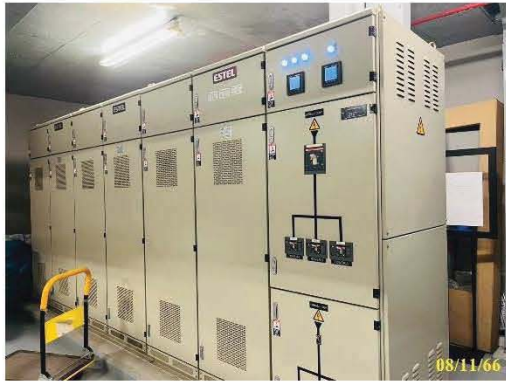
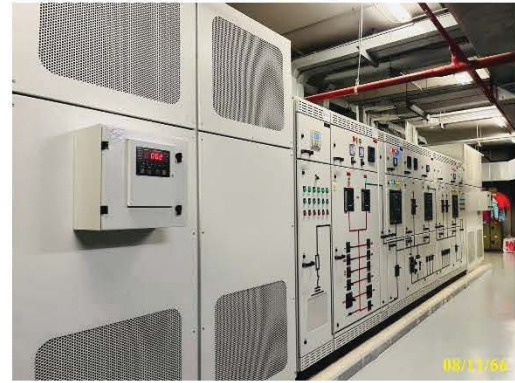
ระบบไฟฟ้าหลัก

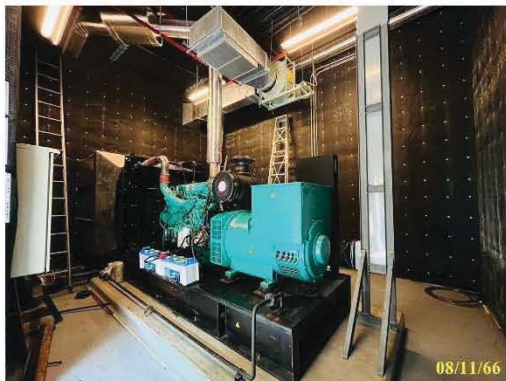
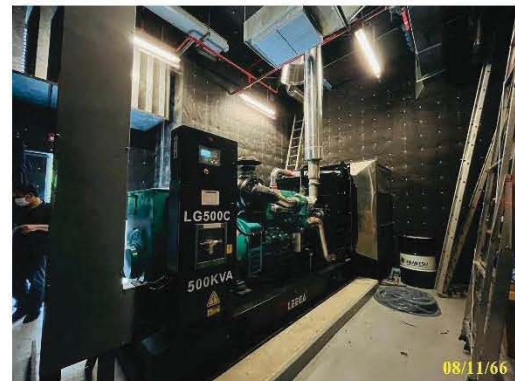
ระบบไฟฟ้าสำรอง

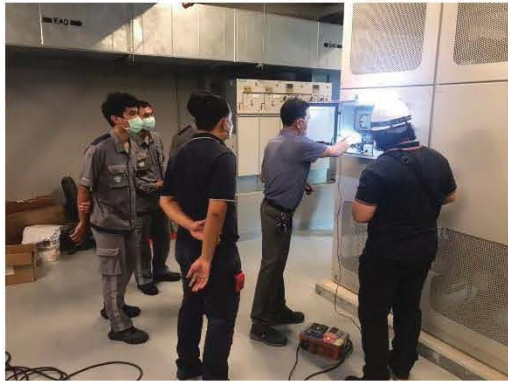
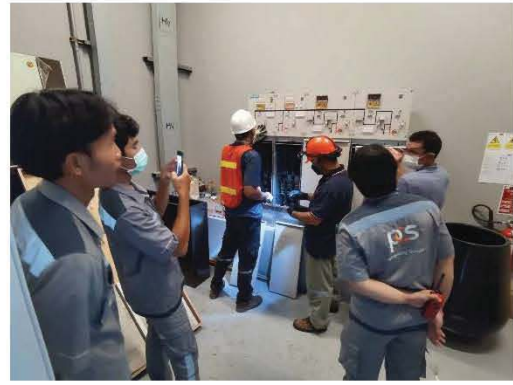
ตรวจเช็ค และบำรุงรักษาระบบไฟฟ้าหลัก

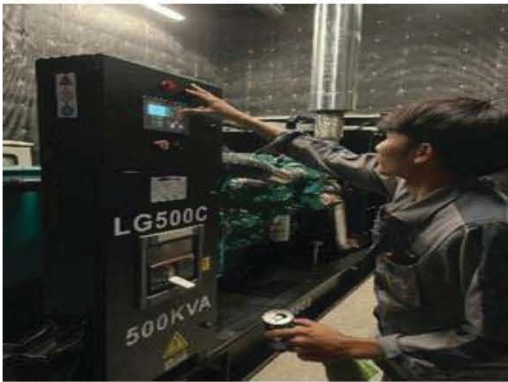
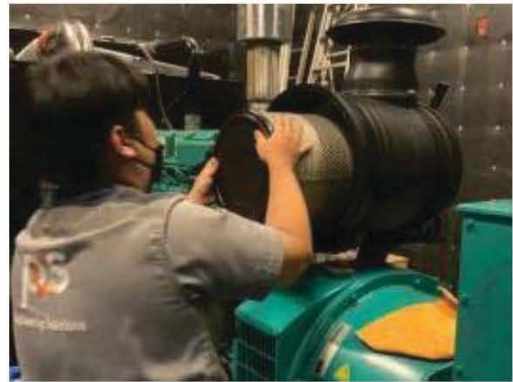
ตรวจเช็ค และบำรุงรักษาระบบไฟฟ้าสำรอง

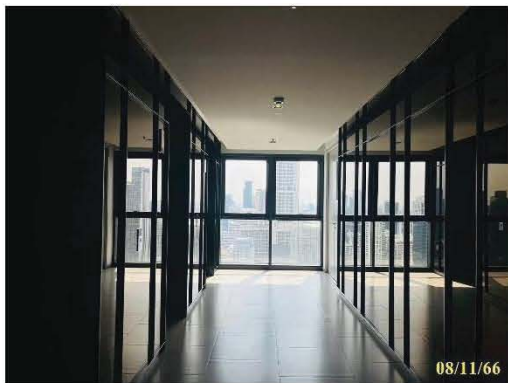
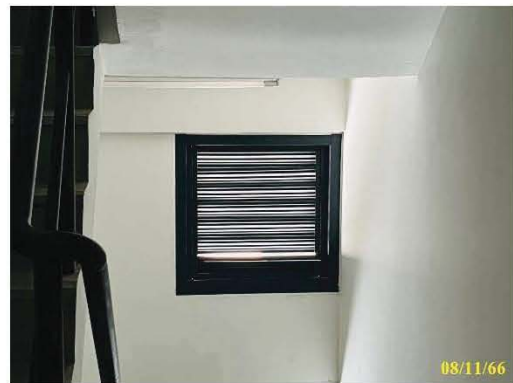
ระบบระบายอากาศแบบธรรมชาติ

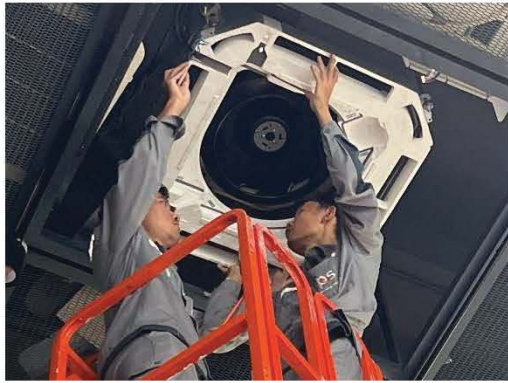
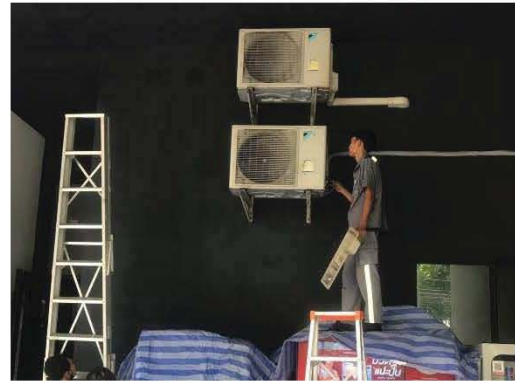
เจ้าหน้าที่ทำความสะอาดแผ่นกรองอากาศ

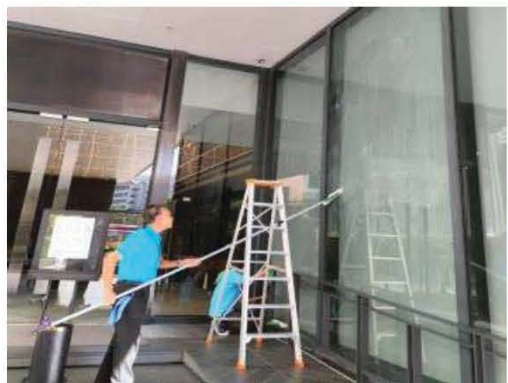
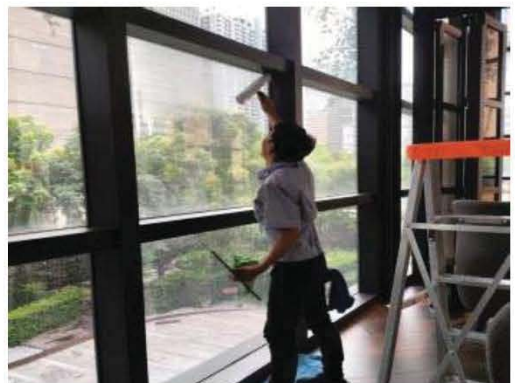
ทำความสะอาดหน้าต่างระบายนํ้า

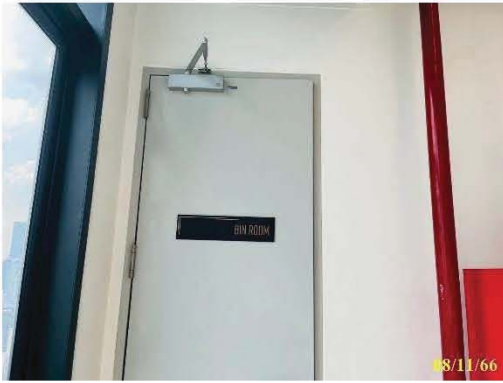
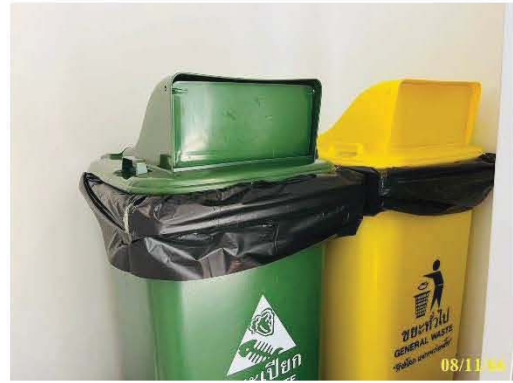
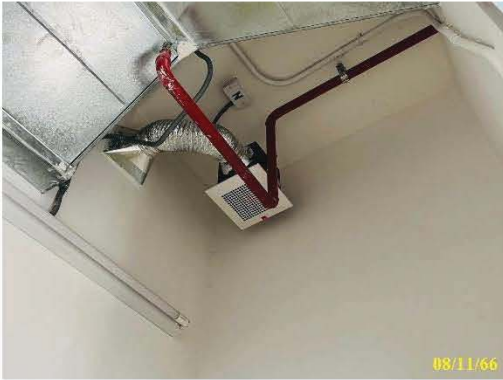
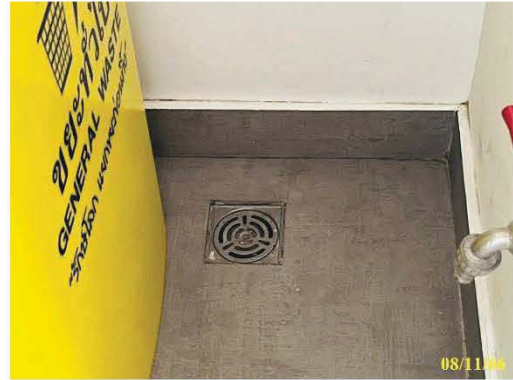
ห้องพัสดุฝอยประจำชั้น

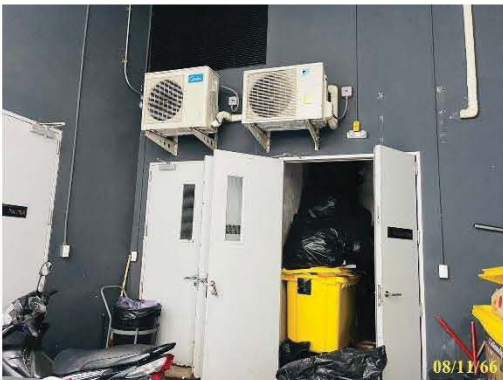
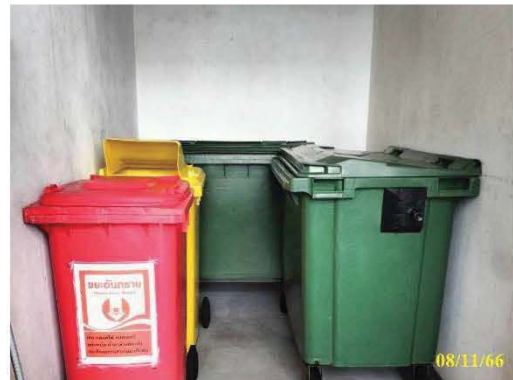
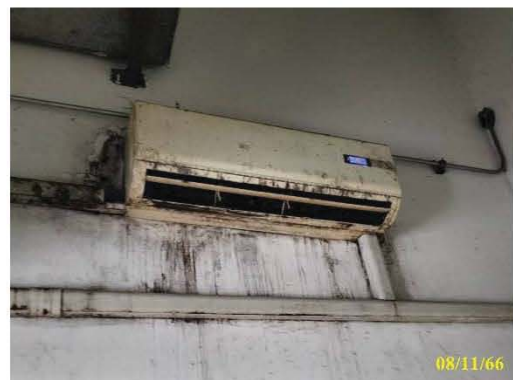
ห้องพัสดุฝอยรวม

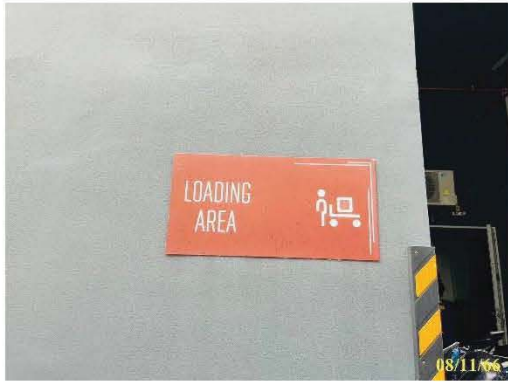
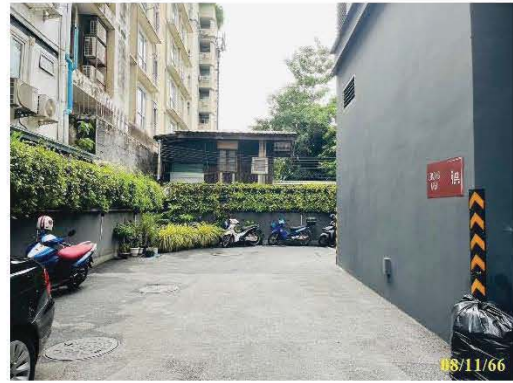
พื้นที่จอดรถเก็บขยะมูลฝอย

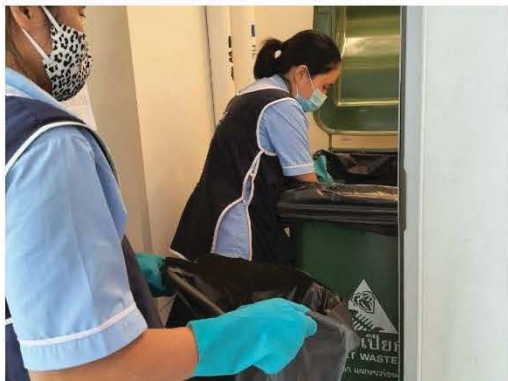
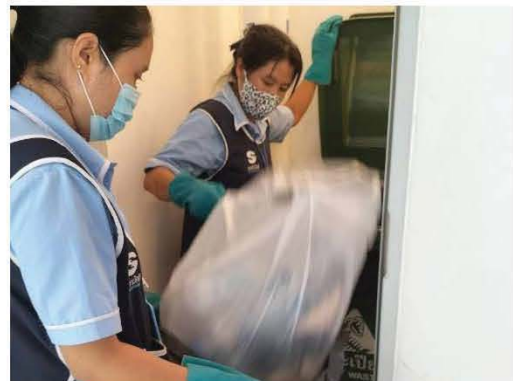
แม่บ้านเก็บรวบรวมขยะมูลฝอย
