ผลการปฏิบัติตามมาตรการป้องกันและ
แก้ไขผลกระทบสิ่งแวดล้อม

ผลการปฏิบัติตามมาตรการป้องกันและแก้ไขผลกระทบสิ่งแวดล้อม

ตารางที่ 2.2-1 มาตรการป้องกันและแก้ไขผลกระทบสิ่งแวดล้อม โครงการ KENSINGTON Kaset Campus (ระยะดำเนินการ)

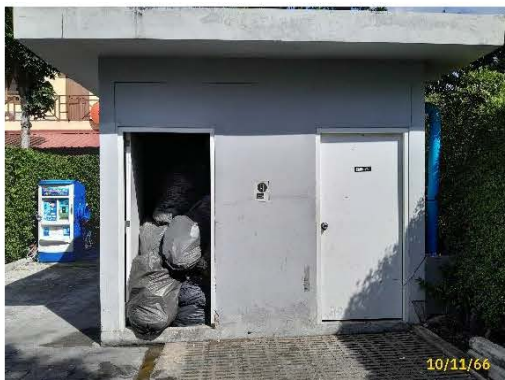
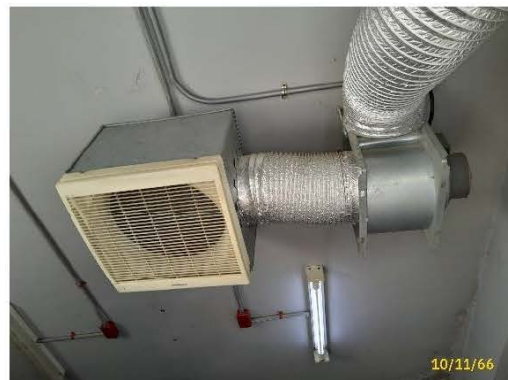
ห้องพักมูลฝอยรวม

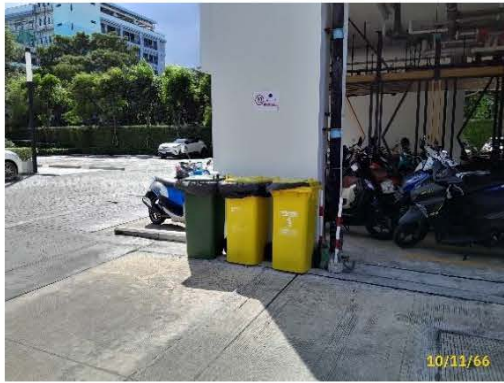
ถังรองรับมูลฝอยพื้นที่ส่วนกลาง

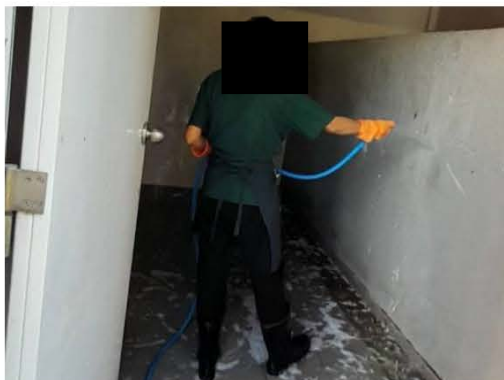
การล้างทำความสะอาดห้องพักมูลฝอยรวม

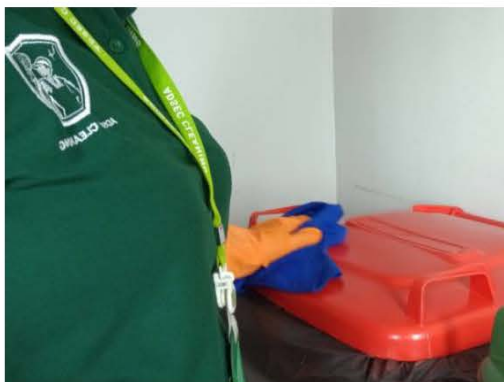
การล้างทำความสะอาดห้องพักมูลฝอยประจำชั้น

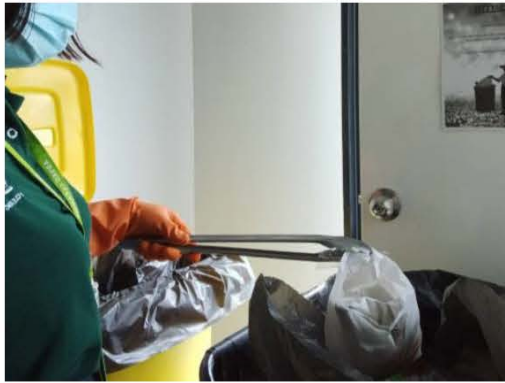
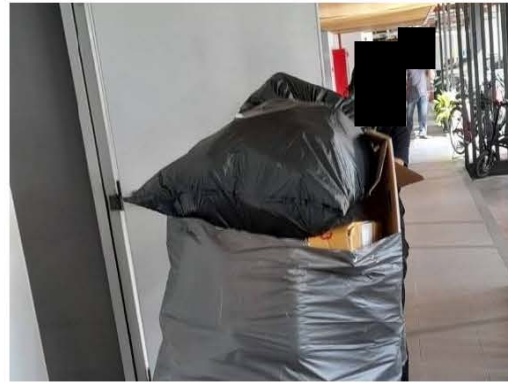
พนักงานขณะลำเลียงมูลฝอย

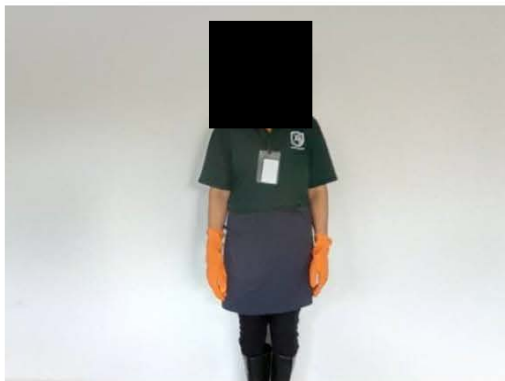
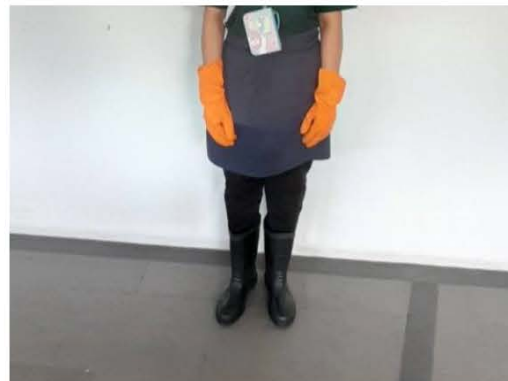
อุปกรณ์ป้องกันอันตรายส่วนบุคคลสำหรับพนักงานเก็บขนมูลฝอย

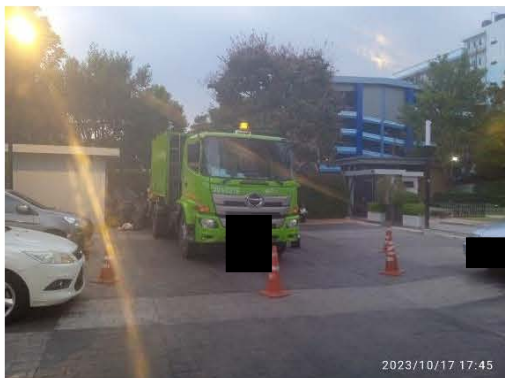
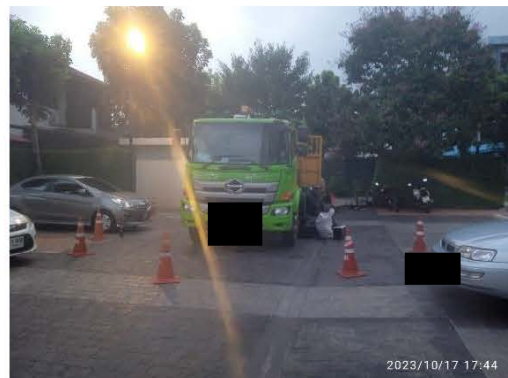
การเก็บขนมูลฝอยของสำนักงานเขตจตุจักร

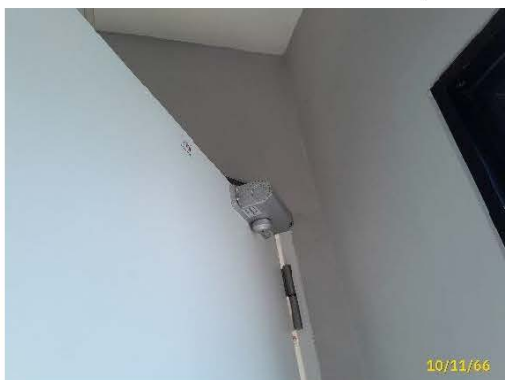
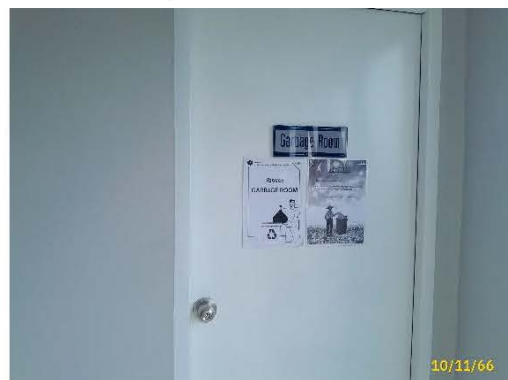
ประตูห้องพักรับมูลฝอยประจำชั้น และกลไกการปิดประตู

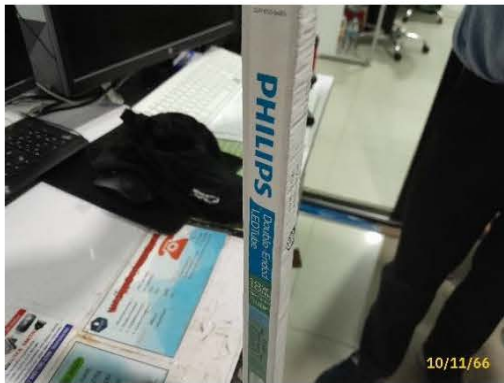
ระบบไฟฟ้าส่องสว่างประเภท LED

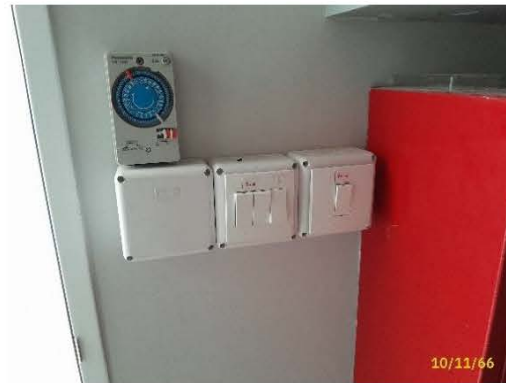
ระบบเปิด-ปิดไฟ ด้วยการตั้งเวลา

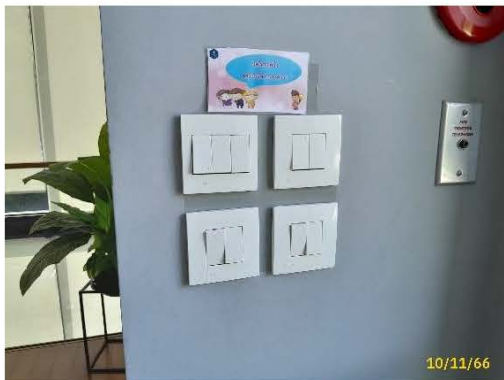
แยกสวิตช์ควบคุมอุปกรณ์ไฟฟ้าส่องสว่าง

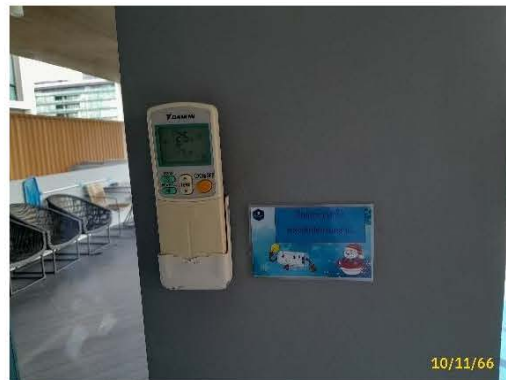
อุณหภูมิเครื่องปรับอากาศ

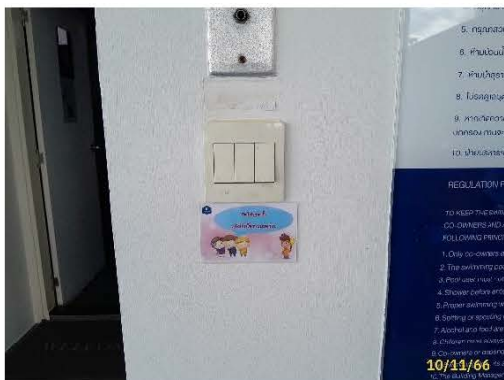
ป้าย "ปิดไฟทุกครั้งเมื่อไม่มีการใช้งาน"

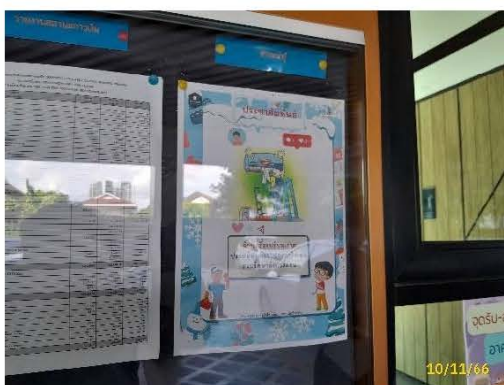
เอกสารประชาสัมพันธ์การล้างเครื่องปรับอากาศ

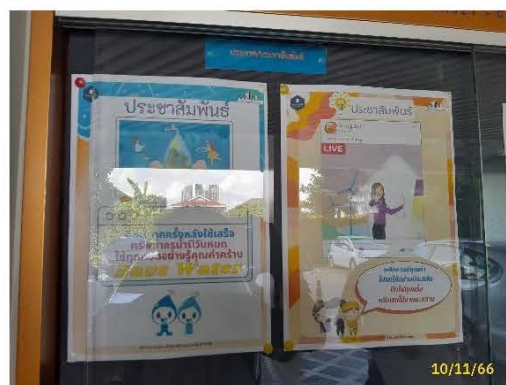
เอกสารประชาสัมพันธ์ประหยัดน้ำ-ประหยัดไฟ

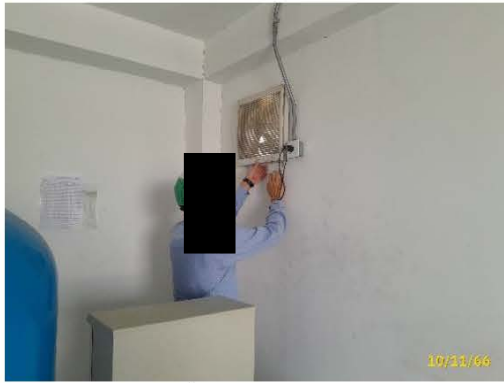
การตรวจสอบเครื่องจักรในระบบระบายอากาศ

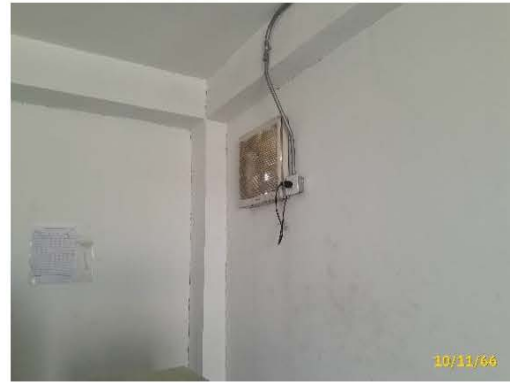
พัดลมระบายอากาศ

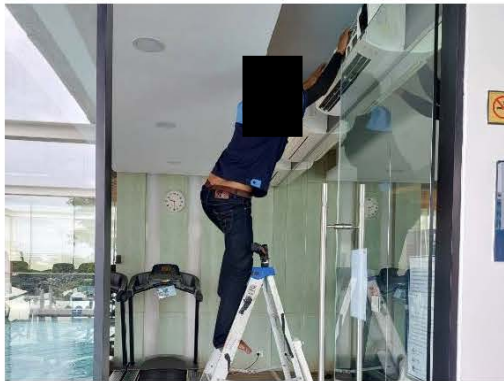
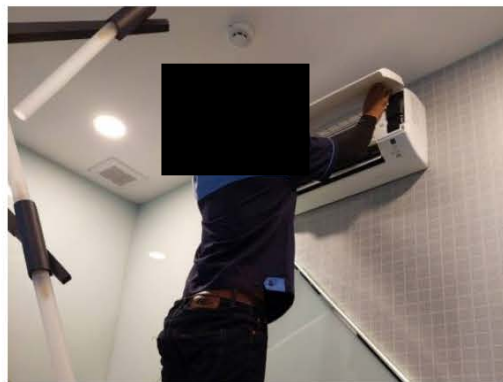
การล้างเครื่องปรับอากาศส่วนกลาง

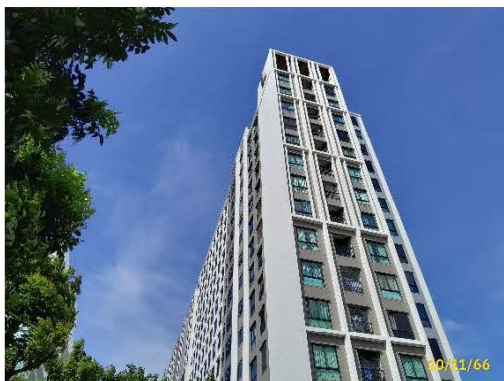
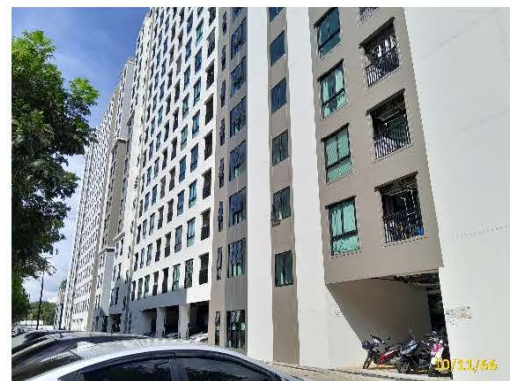
รูปแบบอาคาร

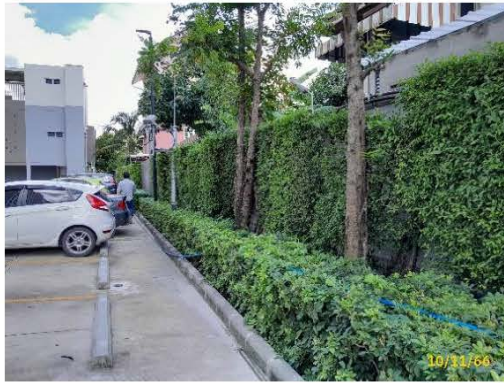
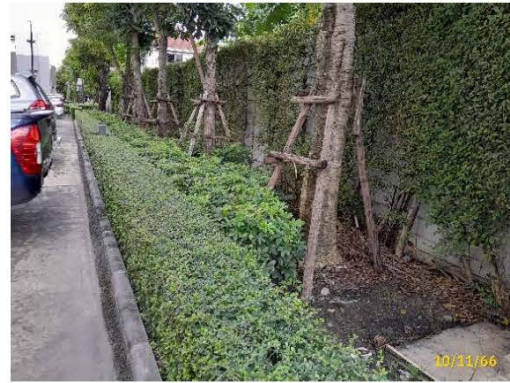
รั้วรอบพื้นที่โครงการ

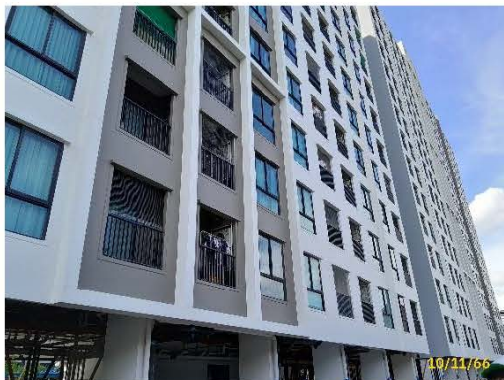
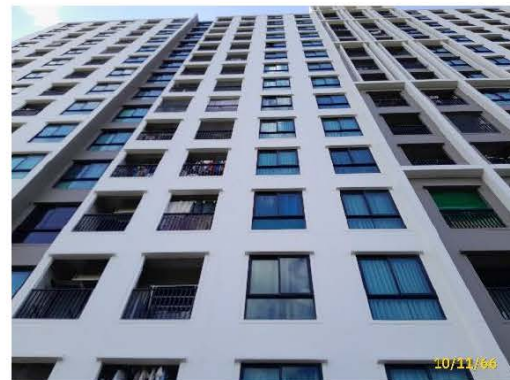
ผ้า màn ตามห้องพัก

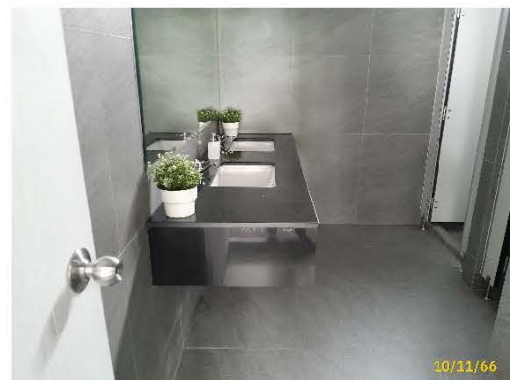
อ่างล้างมือ และพื้นที่สำหรับล้างตัว

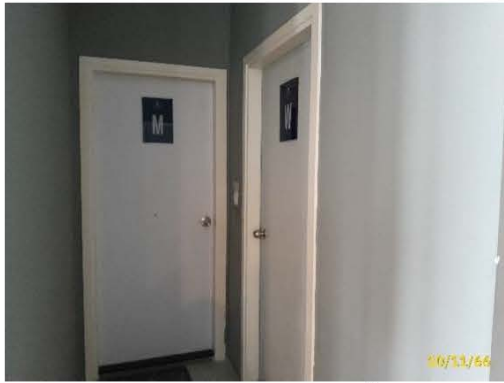
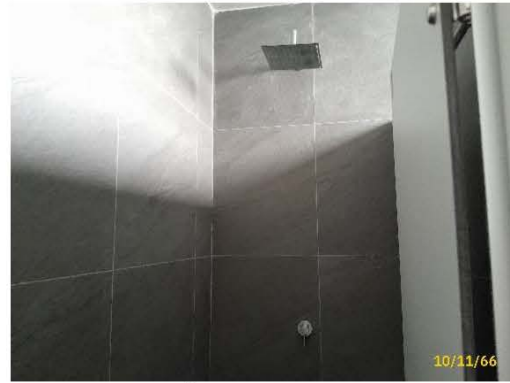
ห้องน้ำและห้องส้วมในบริเวณสระว่ายน้ำ

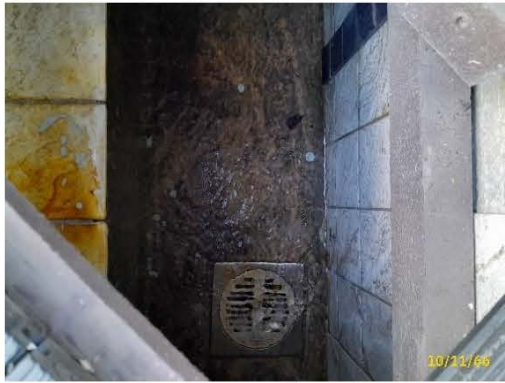
รางระบายน้ำตัน
