## บทที่ 2

### ผลการปฏิบัติตามมาตรการป้องกันและแก้ไขผลกระทบสิ่งแวดล้อม

บัดนี้ นิติบุคคลอาคารชุด ทรี คอนโด เอกมัย ได้ดำเนินการติดตามตรวจสอบการปฏิบัติตามมาตรการป้องกันและแก้ไขผลกระทบสิ่งแวดล้อม TREE CONDO EKAMAI (ระยะดำเนินการ) ช่วงเดือน กรกฎาคม ถึง ธันวาคม พ.ศ. 2566 ตามที่กำหนดไว้ในรายงานการวิเคราะห์ผลกระทบสิ่งแวดล้อม โดยเนื้อหาบทนี้จะ เป็น ผลการปฏิบัติตามมาตรการป้องกันและแก้ไขผลกระทบสิ่งแวดล้อม ซึ่งทางบริษัทศูนย์วิเคราะห์น้ำจำกัด ทำการตรวจประเมินด้วยวิธี Walk through Survey พร้อมทั้งรวบรวมเอกสารหลักฐานต่าง ๆ และภาพถ่ายประกอบผลการปฏิบัติตามมาตรการ ฯ

ตารางที่ 2.2-1 มาตรการป้องกันและแก้ไขผลกระทบสิ่งแวดล้อม (ระยะดำเนินการ) โครงการ TREE CONDO EKAMAI

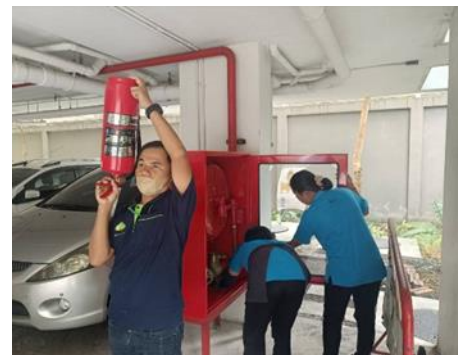
ตรวจสอบอุปกรณ์ดับเพลิง

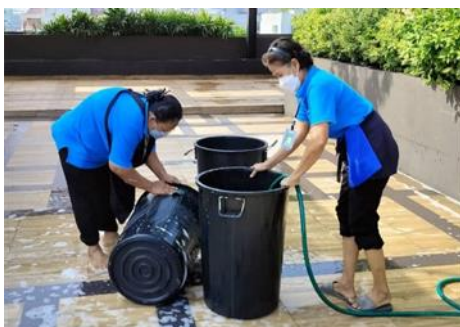
ล้างถังขยะประจำชั้น

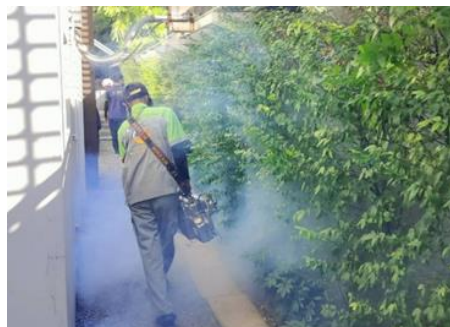
กำจัดแมลงและพาหะนำโรค
