## บทที่ 2

### ผลการปฏิบัติตามมาตรการป้องกันและแก้ไขผลกระทบสิ่งแวดล้อม

#### 2.1 การปฏิบัติตามมาตรการป้องกันและแก้ไขผลกระทบสิ่งแวดล้อม

ตารางที่ 2.2-1 มาตรการป้องกันและแก้ไขผลกระทบสิ่งแวดล้อม โครงการ SERRANO CONDOMINIUM (ระยะดำเนินการ)

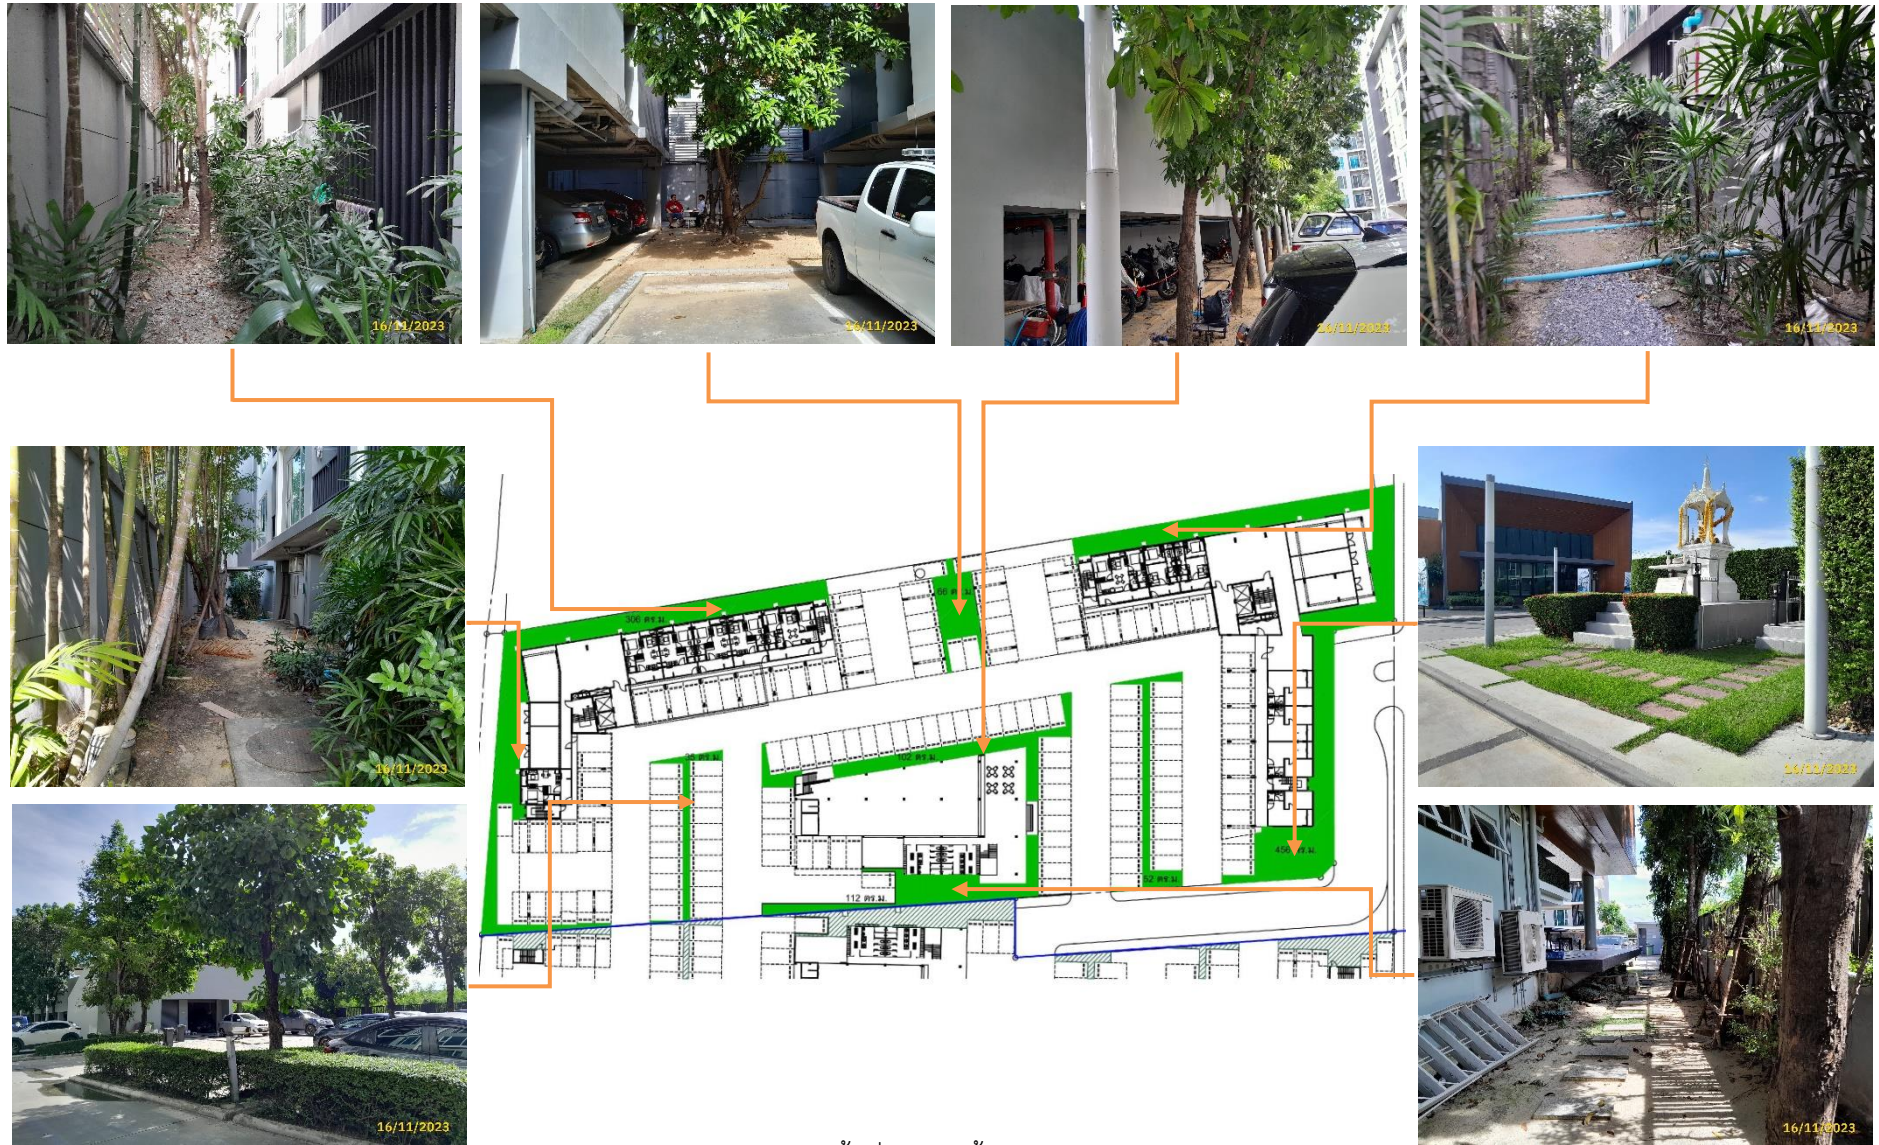
ภาพที่ 2.2-1 การบริหารจัดการพื้นที่สีเขียว และการดูแล

พื้นที่สีเขียว (ชั้นล่าง)

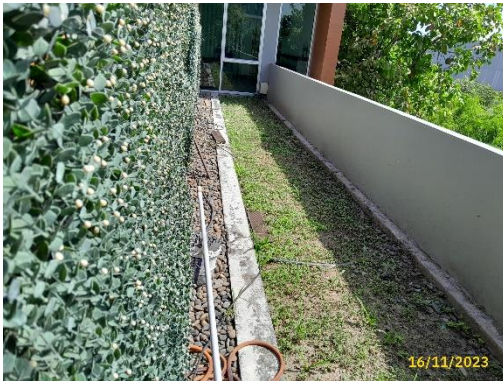
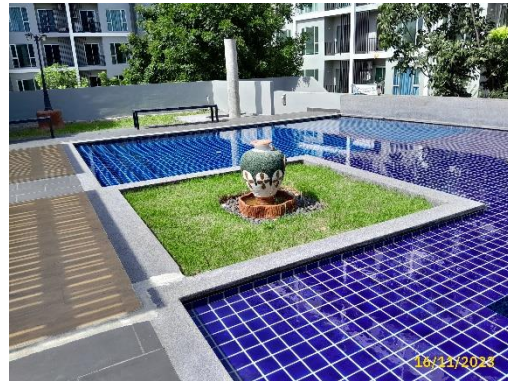
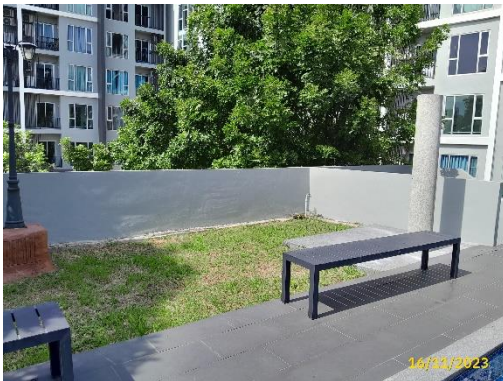
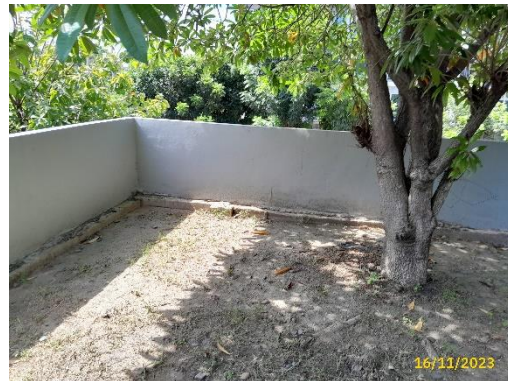
พื้นที่สีเขียว (อาคารสโมสรชั้น 2)

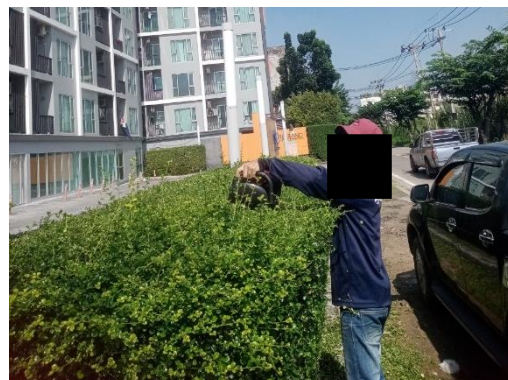
ภาพที่ 2.2-1 (ต่อ) การบริหารจัดการพื้นที่สีเขียว และการดูแล

การดูแลพื้นที่สีเขียว

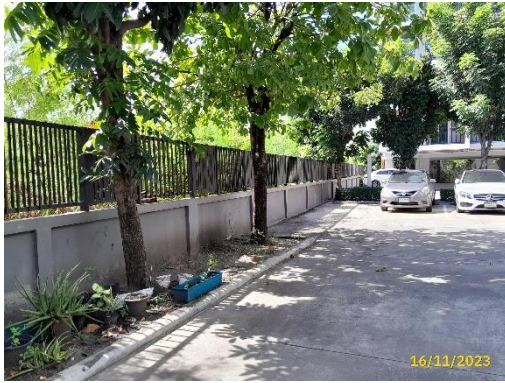
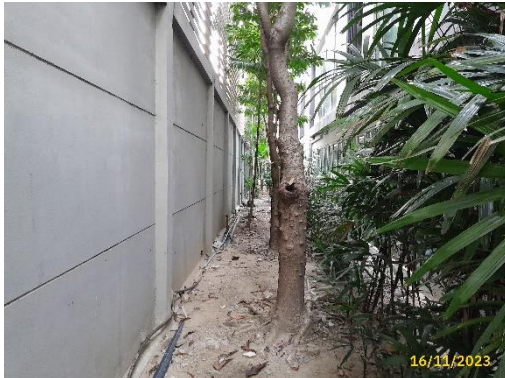
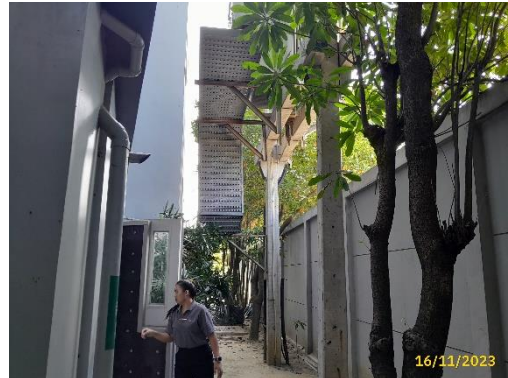
ภาพที่ 2.2-1 (ต่อ) การบริหารจัดการพื้นที่สีเขียว และการดูแล

ปลูกไม้ยืนต้นยาวตลอดแนวเขตที่ดิน

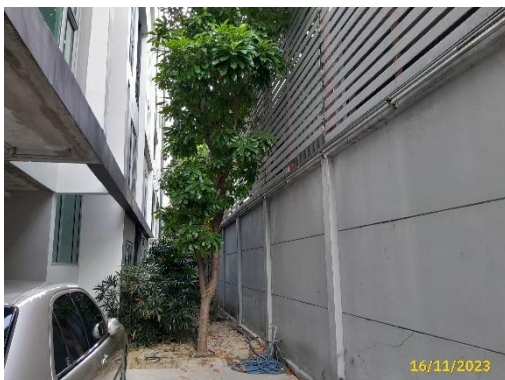
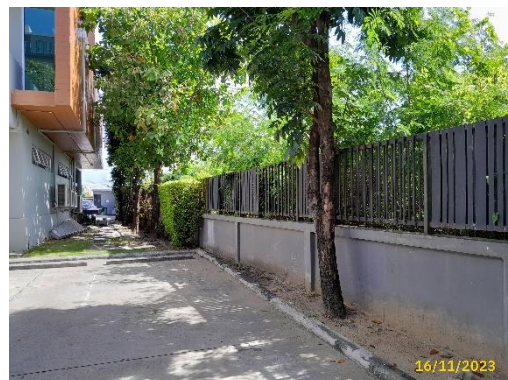
ภาพที่ 2.2-2 การบริหารจัดการด้านวิศวกรรมโครงสร้าง และสถาปัตยกรรม

รั้วโปร่งบริเวณแนวเขตที่ดิน

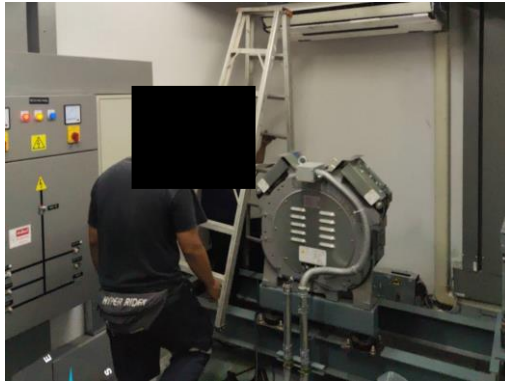
การทำความสะอาดเครื่องปรับอากาศ

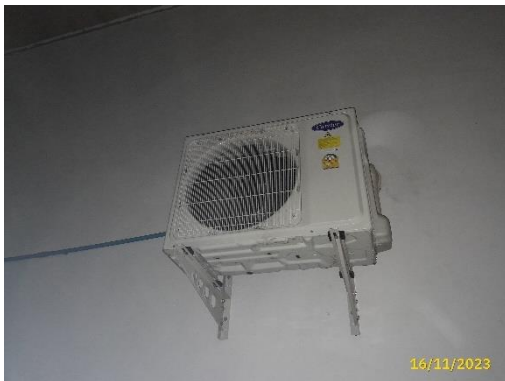
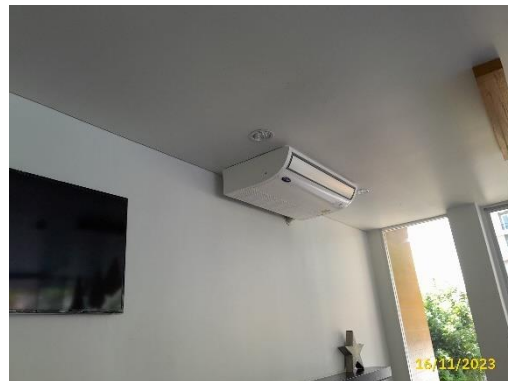
เครื่องปรับอากาศ

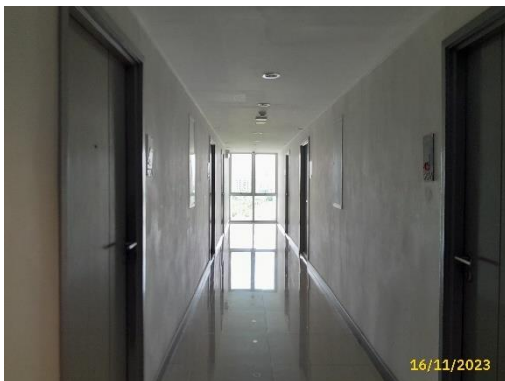
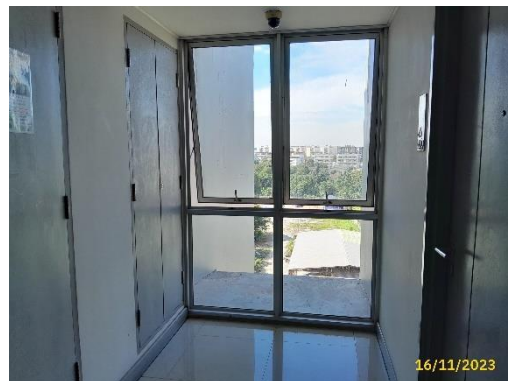
ระบบระบายอากาศด้วยวิธีธรรมชาติ

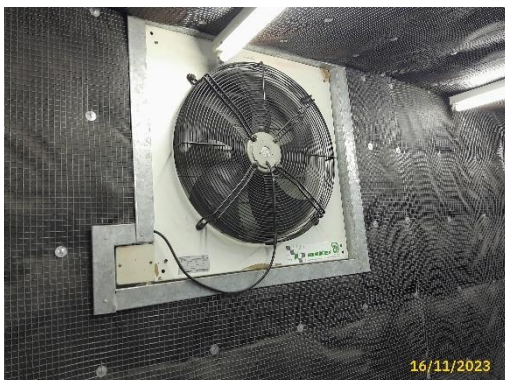
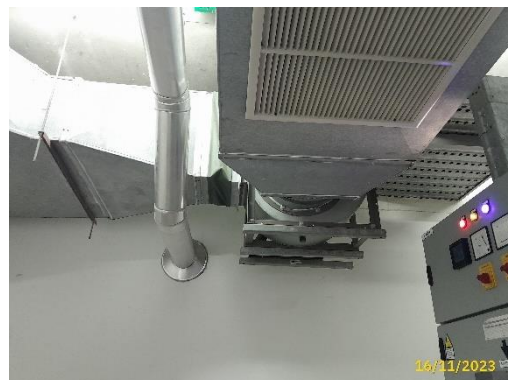
ภาพที่ 2.2-3 การบริหารจัดการระบบปรับอากาศ และระบายอากาศ

พัดลมระบายอากาศ

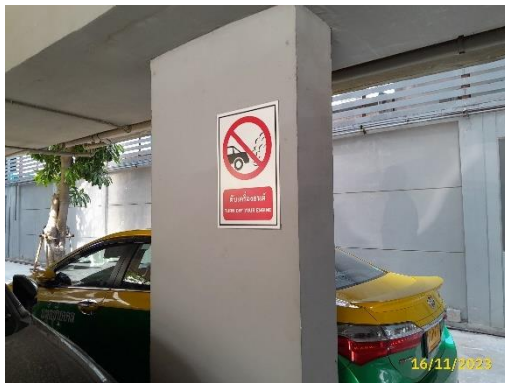
ป้ายดับเครื่องยนต์

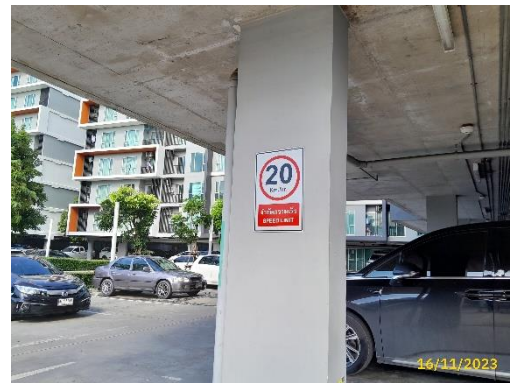
ป้ายจำกัดความเร็ว 20 กม./ชม.

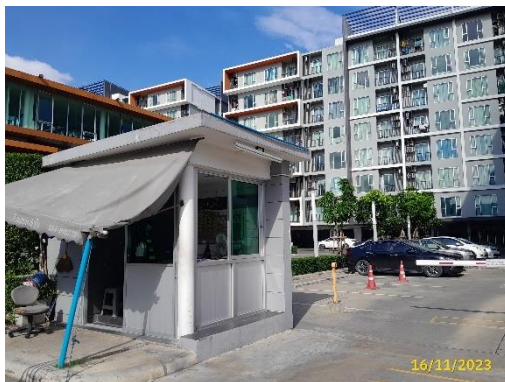
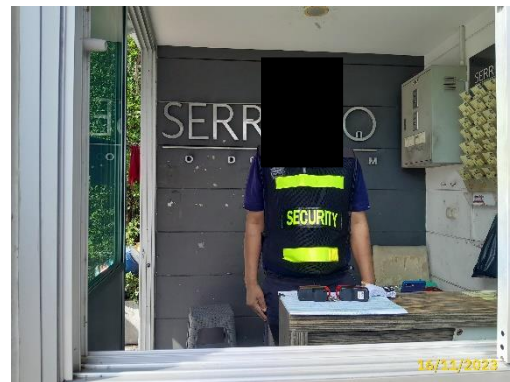
ป้อมยามและเจ้าหน้าที่รักษาความปลอดภัย

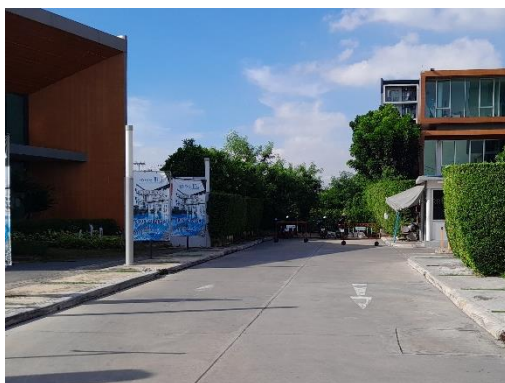
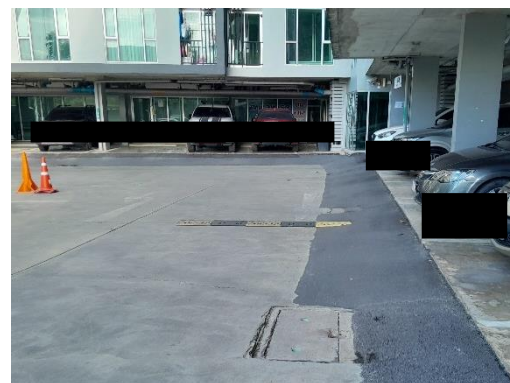
ภาพที่ 2.2-5 การบริหารจัดการระบบจราจร

เครื่องหมายจราจร และสัญญาณลดความเร็ว

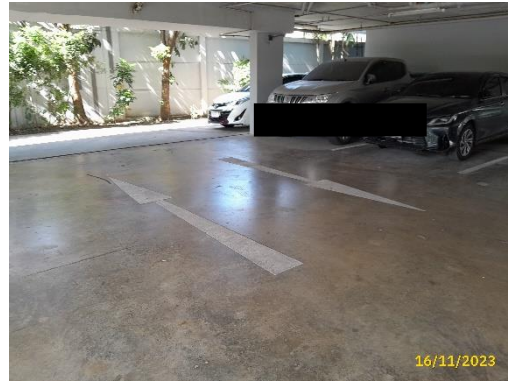
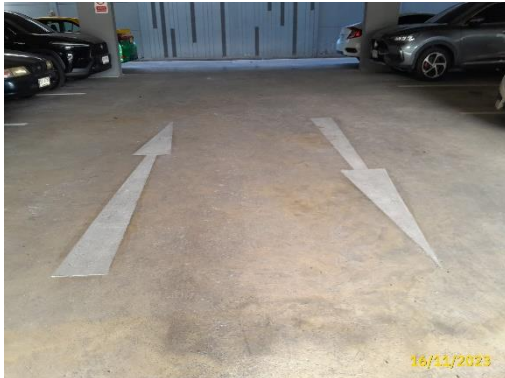
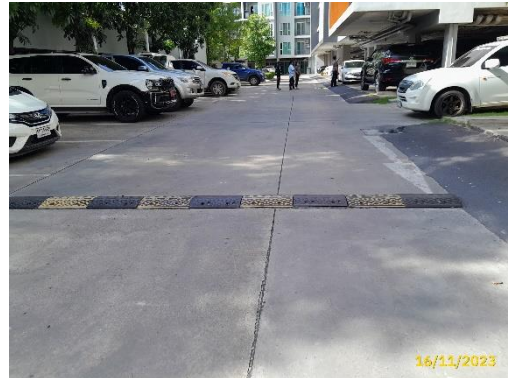
เครื่องหมายจราจร และสัญญาณลดความเร็ว

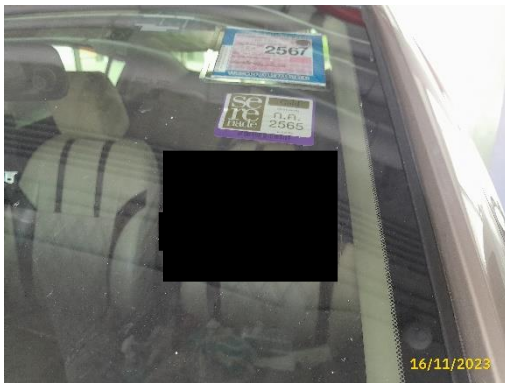
สติ๊กเกอร์ติดรถยนต์

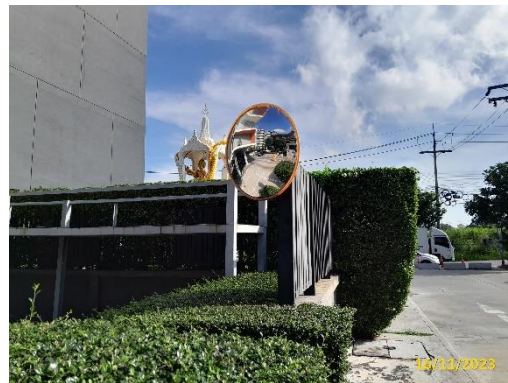
กระจกนูนโค้ง

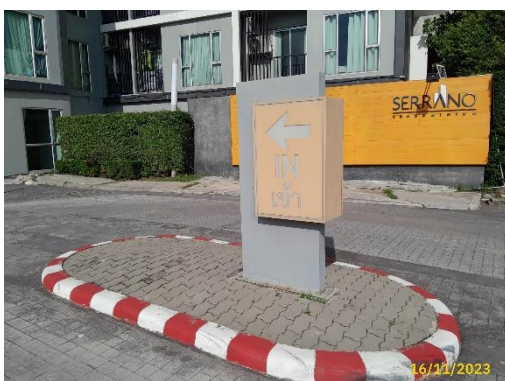
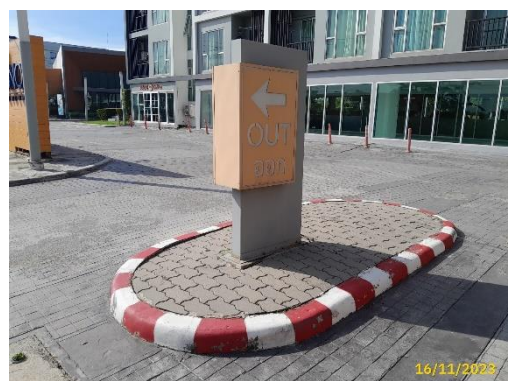
ป้ายเตือนรถเข้า - ออกอาคาร ในบริเวณทางแยก

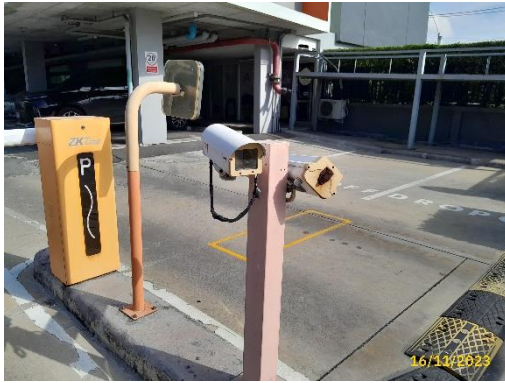
กล้องวงจรปิด (CCTV)

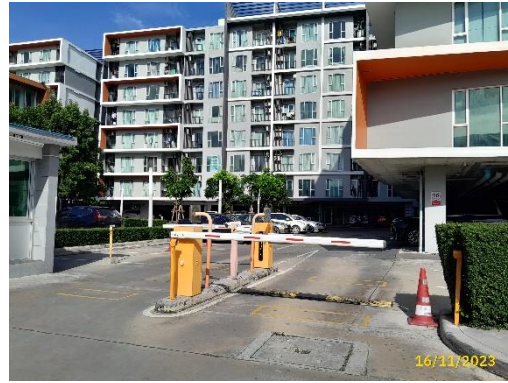
ระบบไม้กั้นอัตโนมัติ

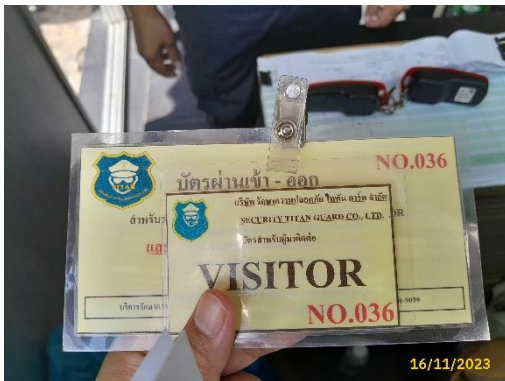
แลกบัตรกับเจ้าหน้าที่รักษาความปลอดภัย

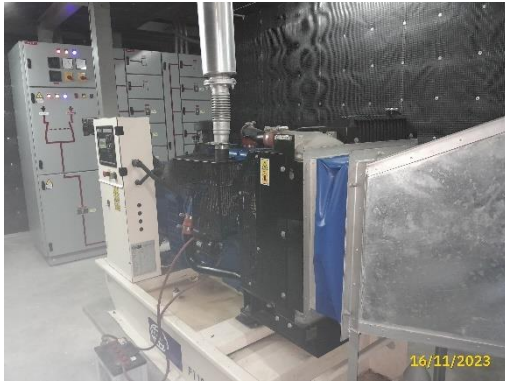
เครื่องกำเนิดไฟฟ้าสำรองประจำอาคาร A

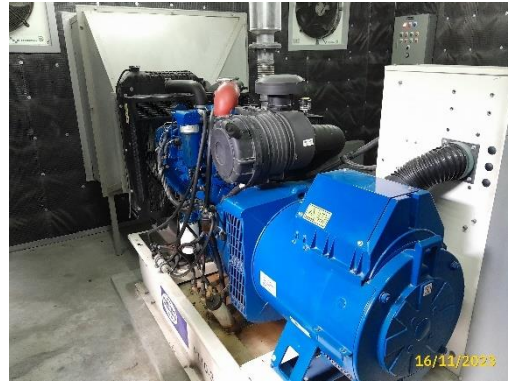
เครื่องกำเนิดไฟฟ้าสำรองประจำอาคาร B

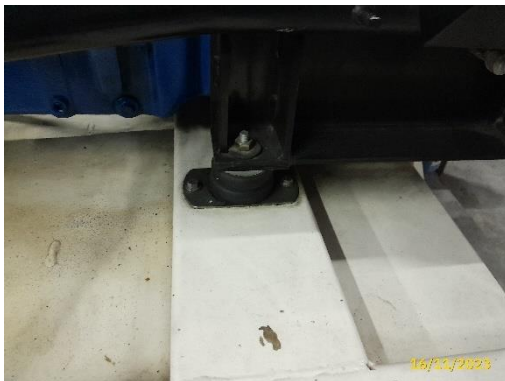
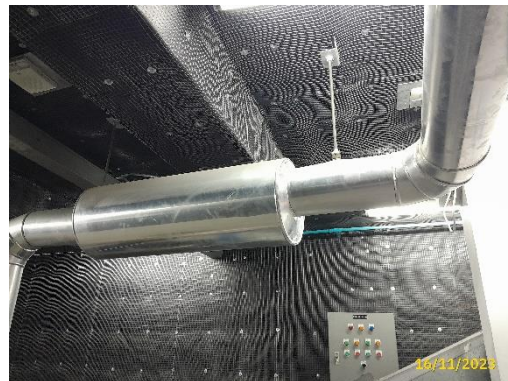
การป้องกันเสียง แรงสั่นสะเทือน และระบบกำจัดไอเสีย

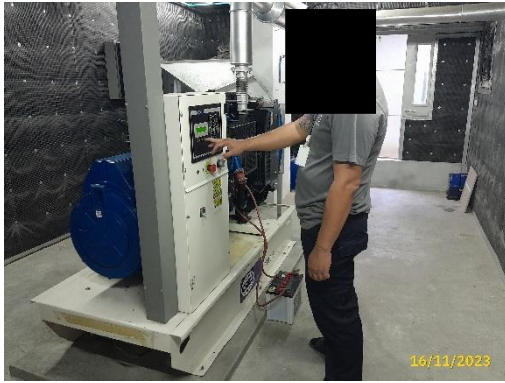
การตรวจสอบอุปกรณ์เครื่องกำเนิดไฟฟ้า

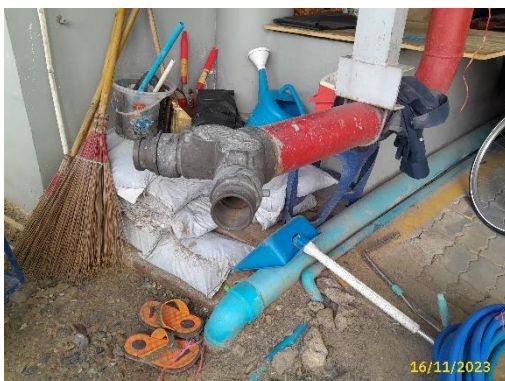
หัวรับน้ำดับเพลิงนอกอาคารสโมสร

แผงควบคุม (Fire Alarm Control Panel)

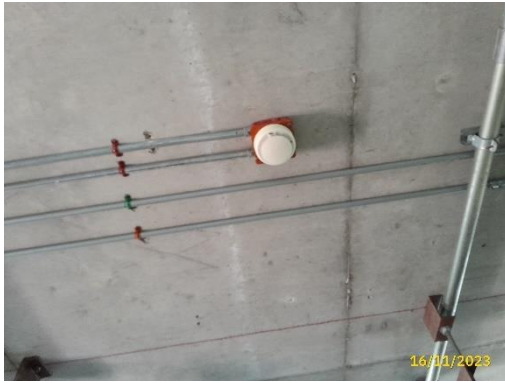
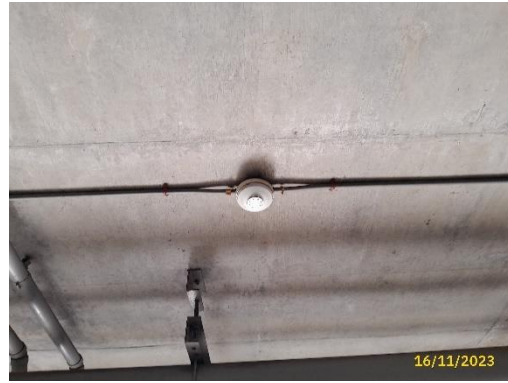
Smoke Detector

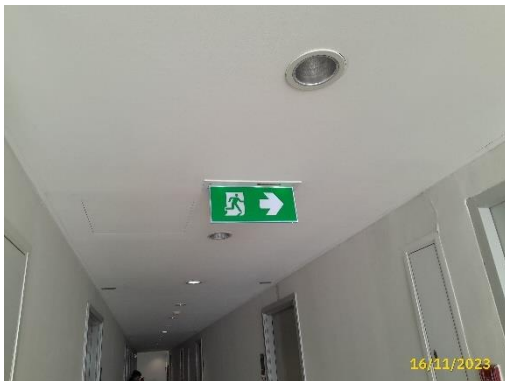
ป้ายบอกทางหนีไฟ

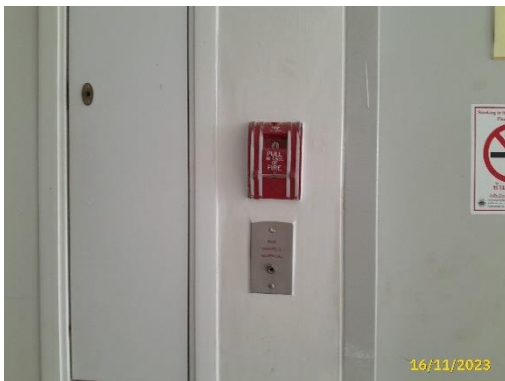
Manual Station และ Telephone jack

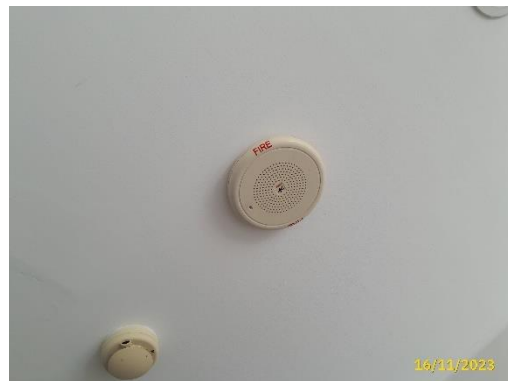
เครื่องกระจายสัญญาณเตือนอัคคีภัย

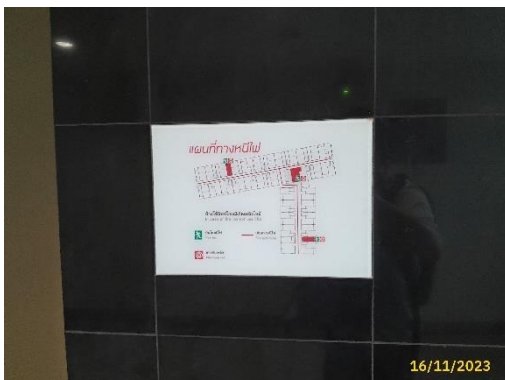
แผนผังเส้นทางหนีไฟอาคาร

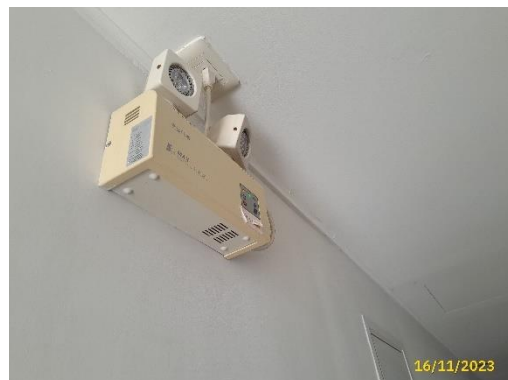
ไฟฉุกเฉิน

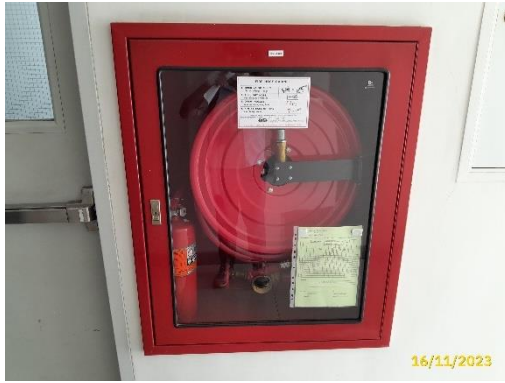
เก็บสายฉีดน้ำดับเพลิงพร้อมอุปกรณ์

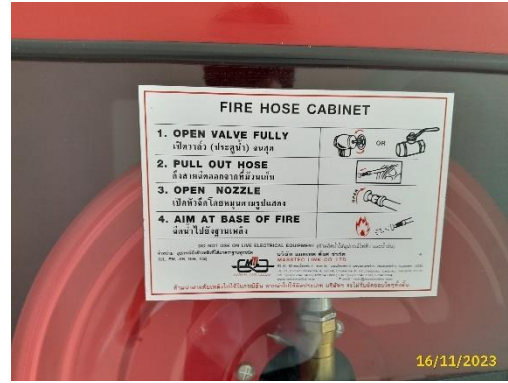
ป้ายแสดงวิธีใช้งานอุปกรณ์

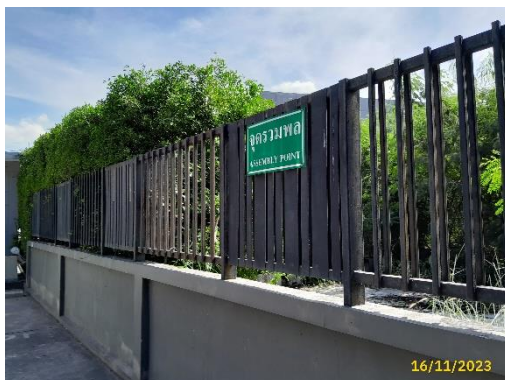
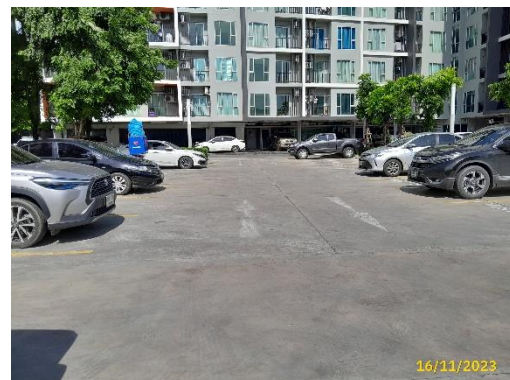
ป้ายแสดงจุดรวมพล

พื้นที่จุดรวมพล

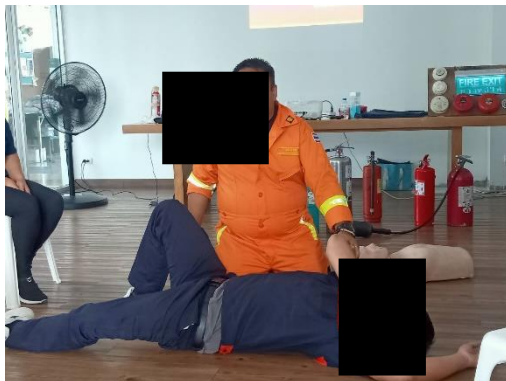
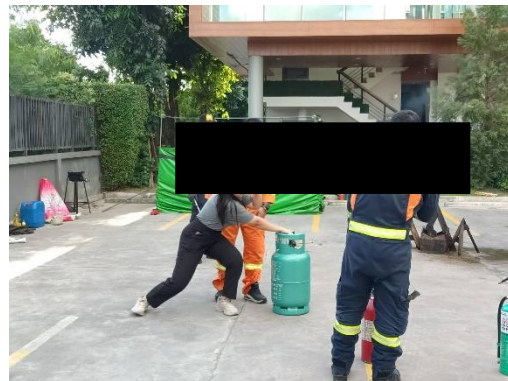
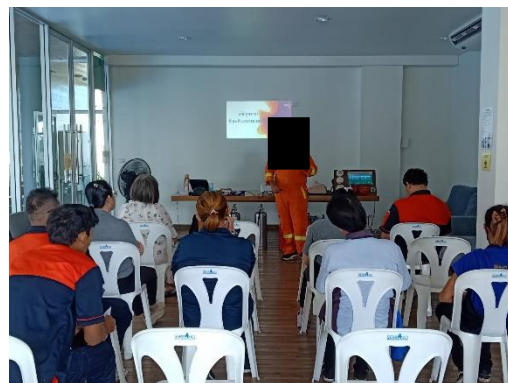
การฝึกซ้อมอพยพหนีไฟ

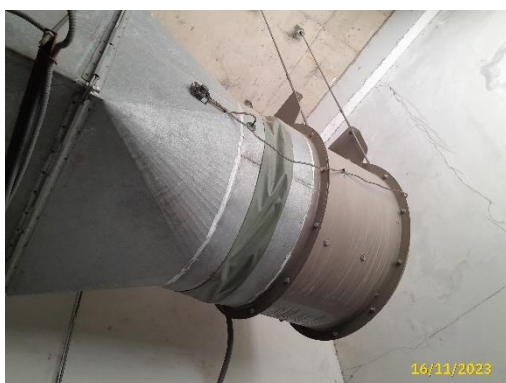
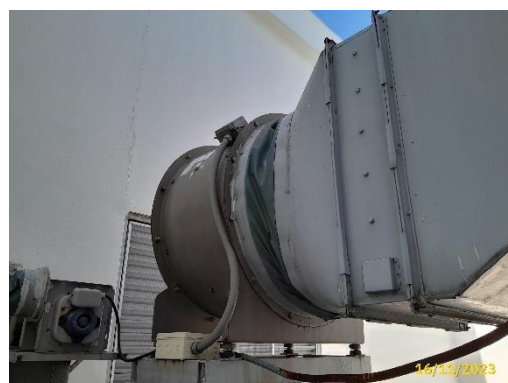
ระบบระบายอากาศของบันไดหนีไฟ

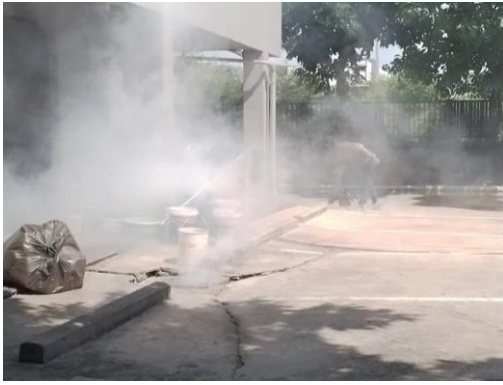
การกำจัดแมลงและสัตว์พาหะนำโรค

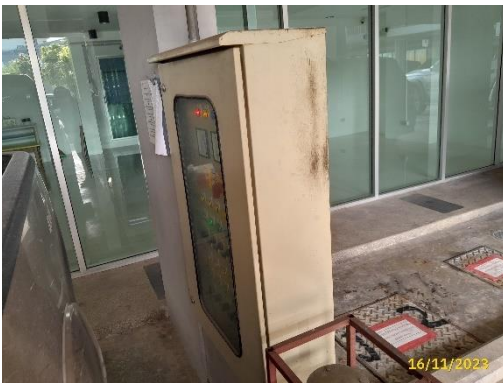
ตู้ควบคุมการทำงานของระบบบำบัดน้ำเสียอาคาร A

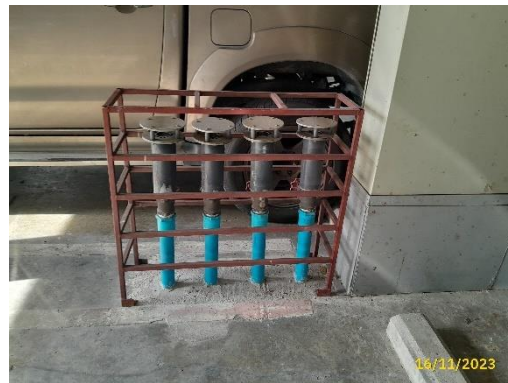
ระบบเติมอากาศ

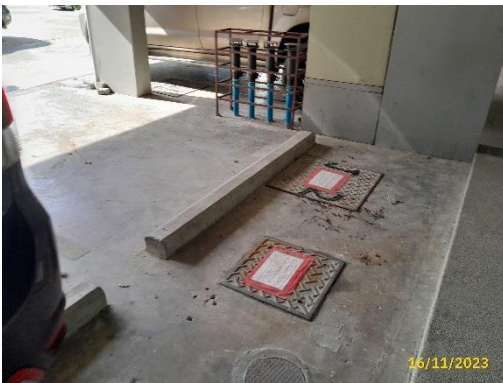
ระบบบำบัดน้ำเสียอาคาร A

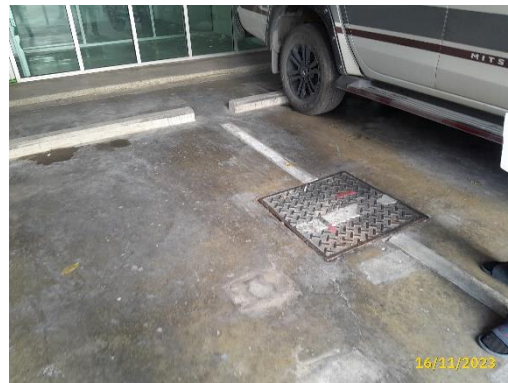
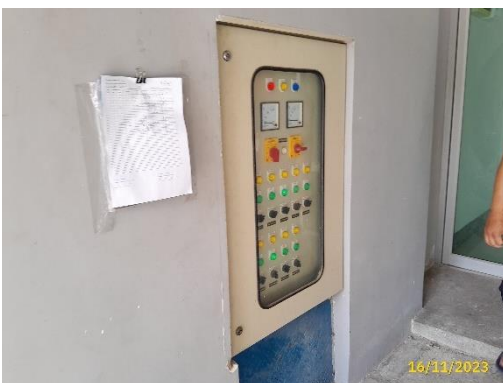
ตู้ควบคุมการทำงานของระบบบำบัดน้ำเสียอาคาร B

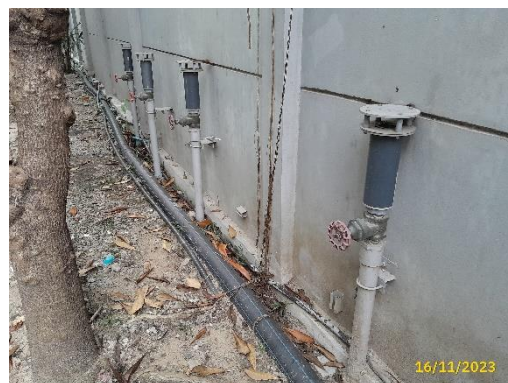
ระบบเติมอากาศ

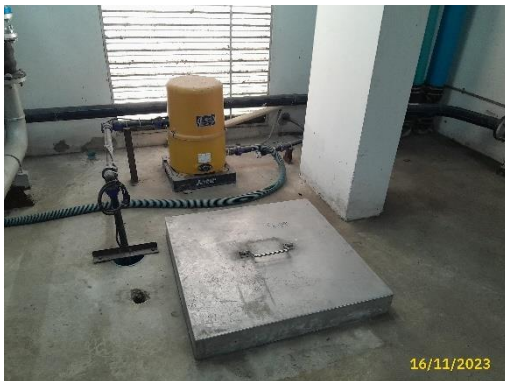
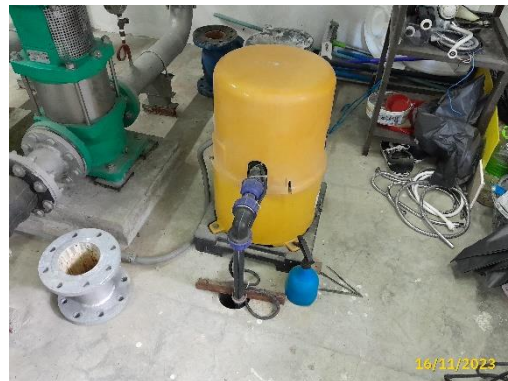
ระบบบำบัดน้ำเสียอาคาร B

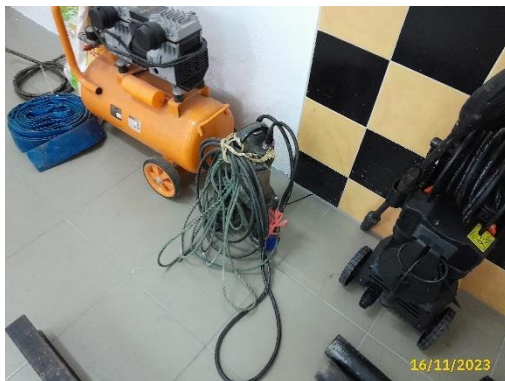
ระบบนำน้ำทิ้งรดน้ำต้นไม้

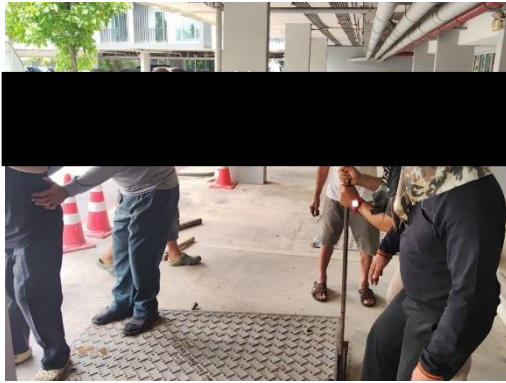
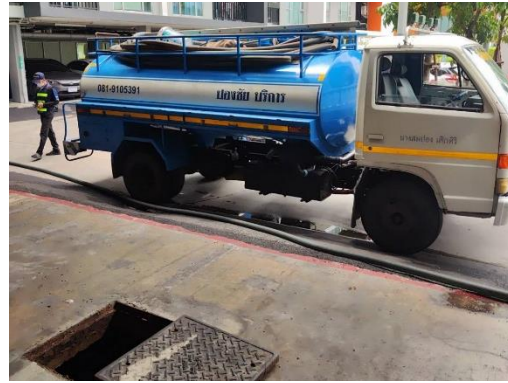
เส้นแสดงขอบเขตระบบบำบัดน้ำเสีย

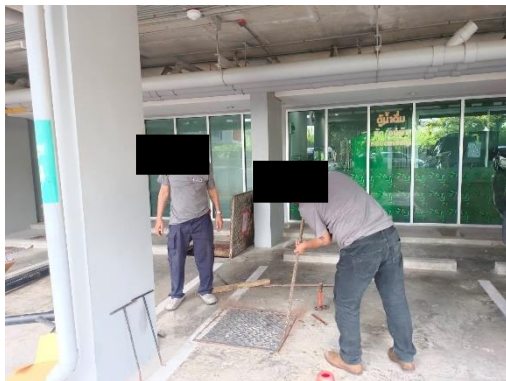
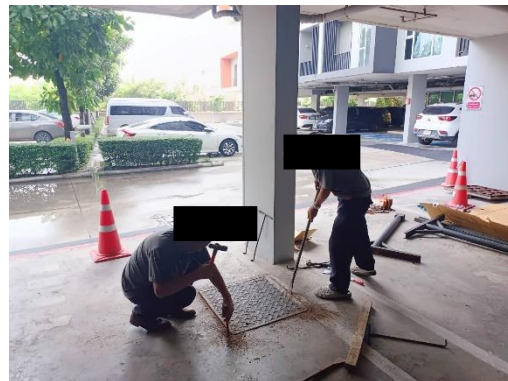
การกำจัดกากตะกอนจากระบบบำบัด

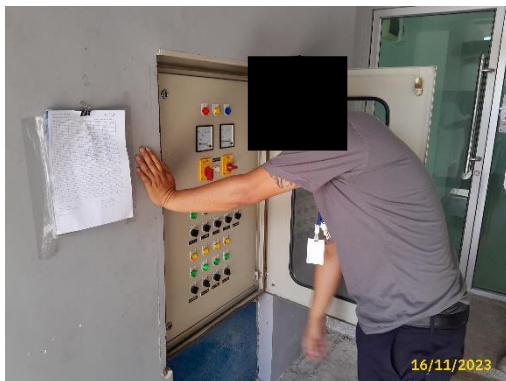
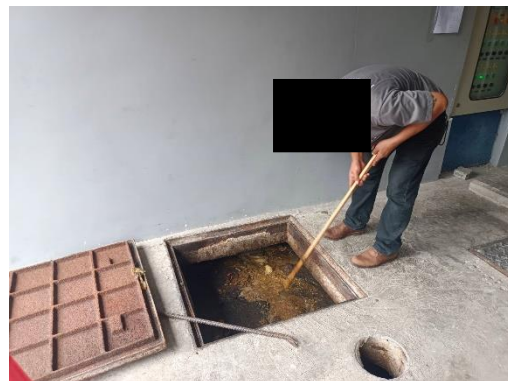
ตรวจสอบและดูแลฝาบ่อ ขั้วต่อ และผนัง

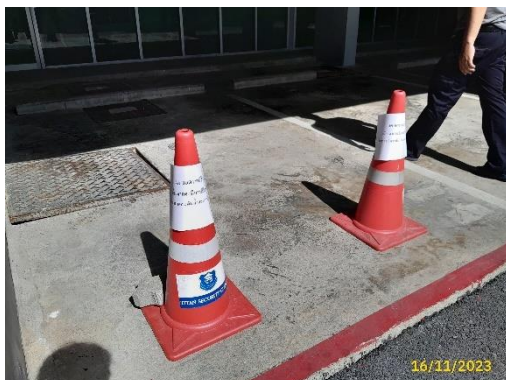
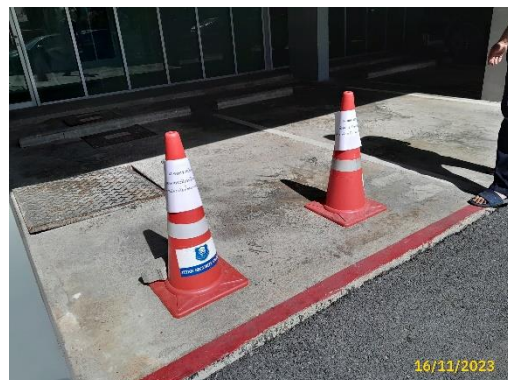
การบำรุงดูแลรักษาระบบบำบัดน้ำเสีย

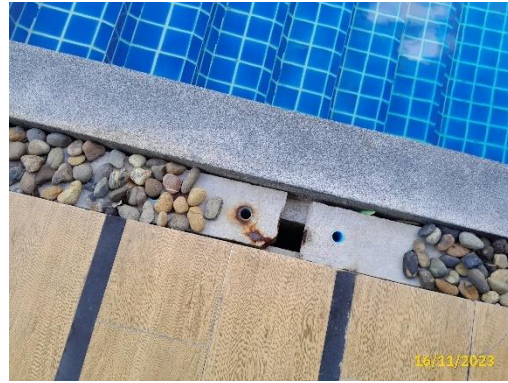
โครงสร้างสระว่ายน้ำ
