รายงานผลการปฏิบัติตามมาตรการป้องกันและแก้ไขผลกระทบสิ่งแวดล้อม และมาตรการติดตามตรวจสอบผลกระทบสิ่งแวดล้อม  
โครงการ Plum Condo New West (โครงการ พลัมคอนโด นิวเวสต์) (ระยะก่อสร้าง) ระหว่างเดือนกันยายน - ธันวาคม พ.ศ. 2566

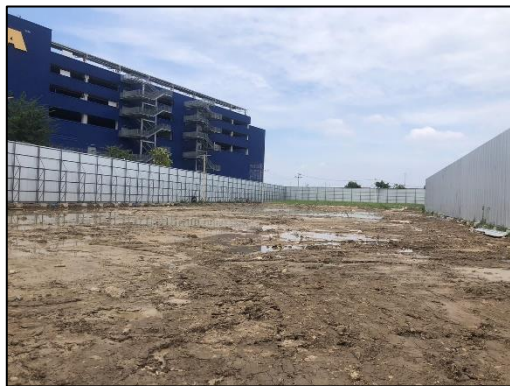
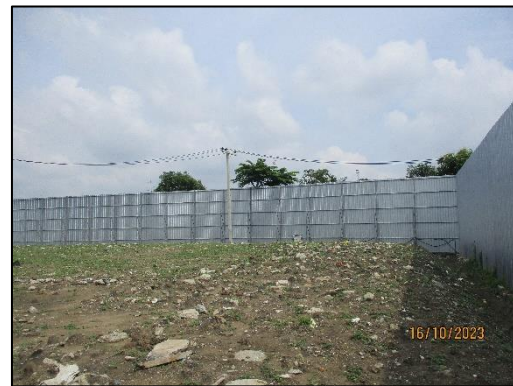
รูปที่ 3 รื้อชั่วคราวบริเวณแนวเขตที่ดินโครงการด้านทิศเหนือติดกับหมู่บ้านรัตนนิชปุระ

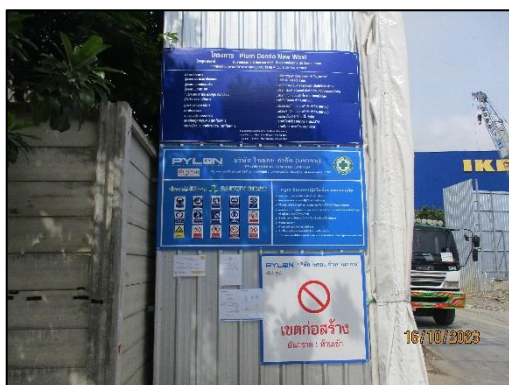
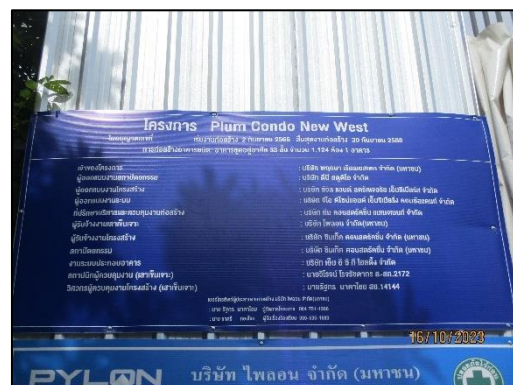
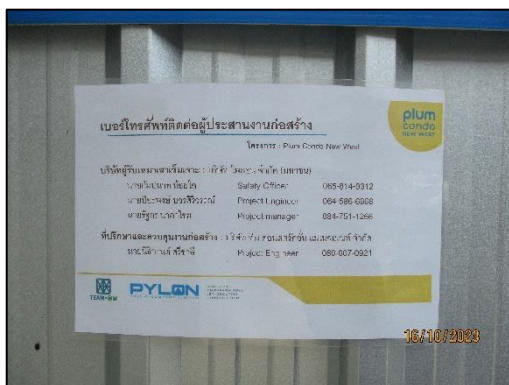
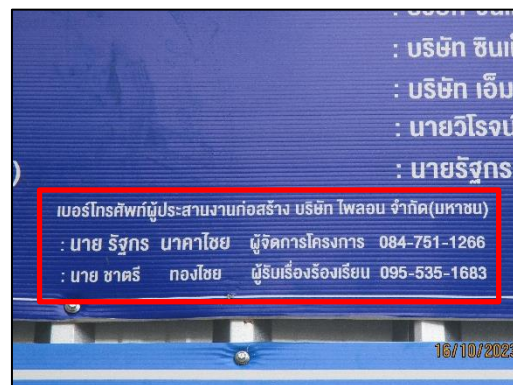
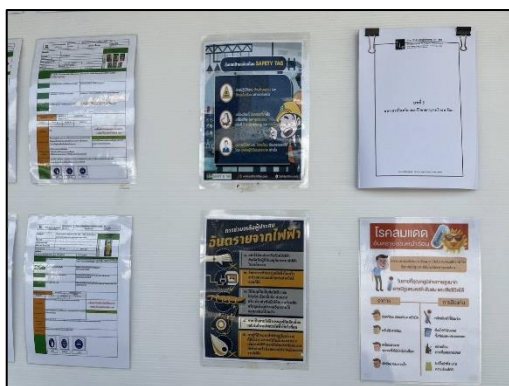
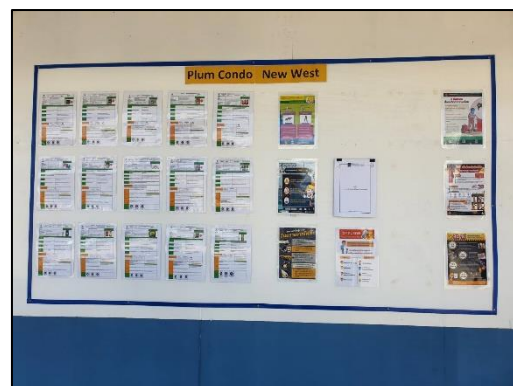
รูปที่ 4 การติดป้ายประชาสัมพันธ์ และตารางมาตรการป้องกันและแก้ไขผลกระทบสิ่งแวดล้อม

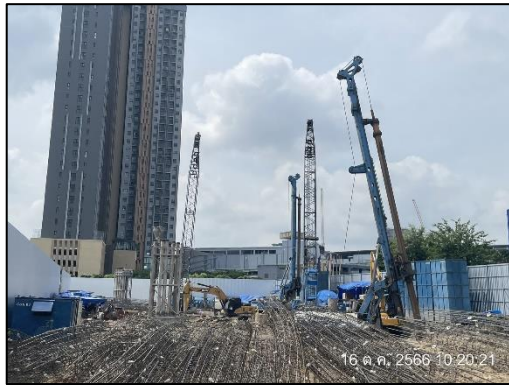
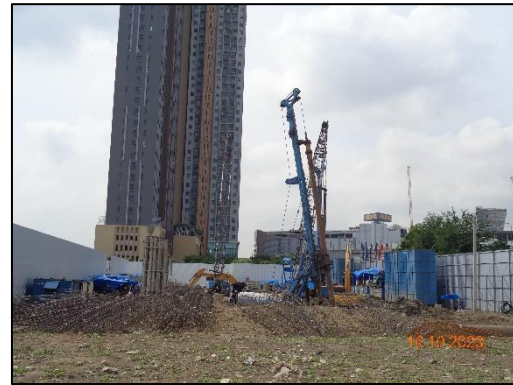
รูปที่ 5 โครงการอยู่ในช่วงงานฐานราก

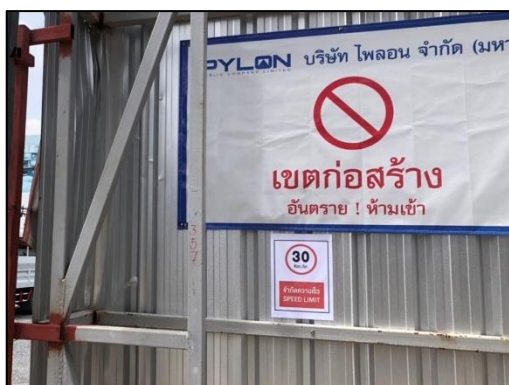
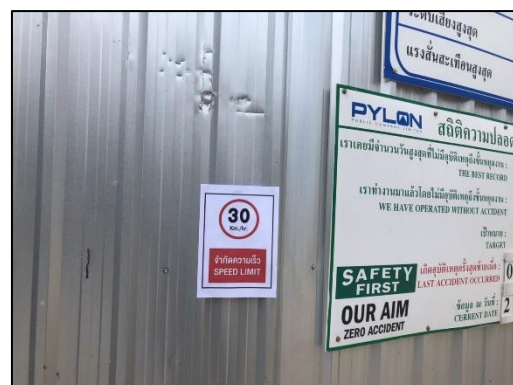
รูปที่ 7 ป้ายกำหนดความเร็วของยานพาหนะ

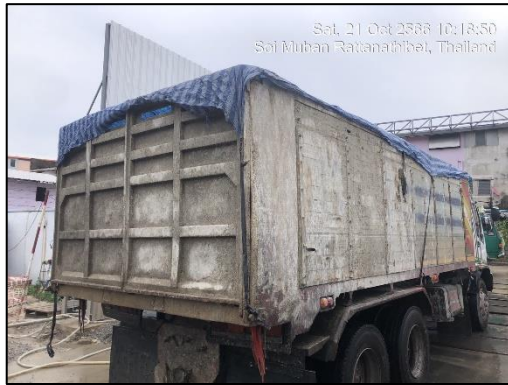
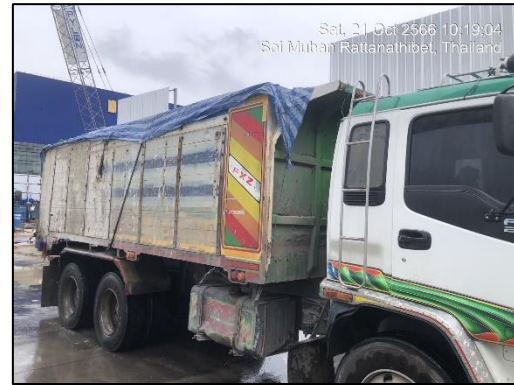
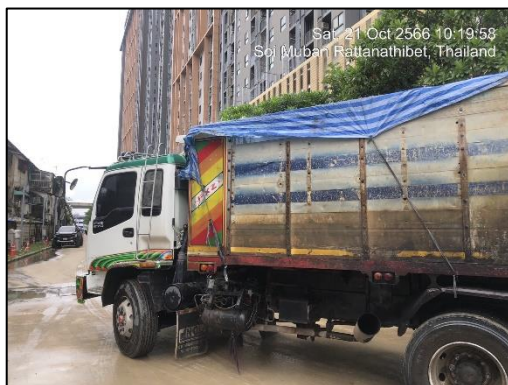
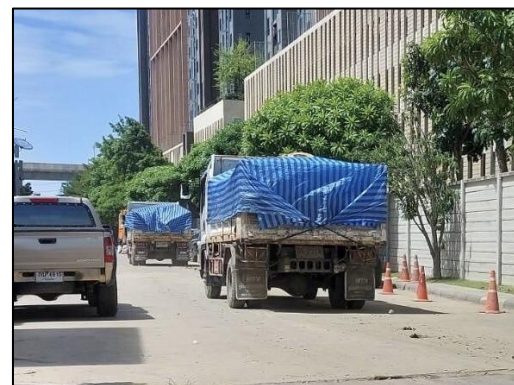
รูปที่ 8 การใช้ผ้าคลุมกระบะรถบรรทุก

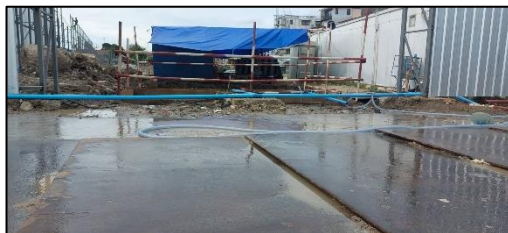
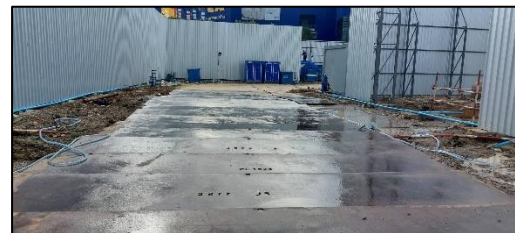
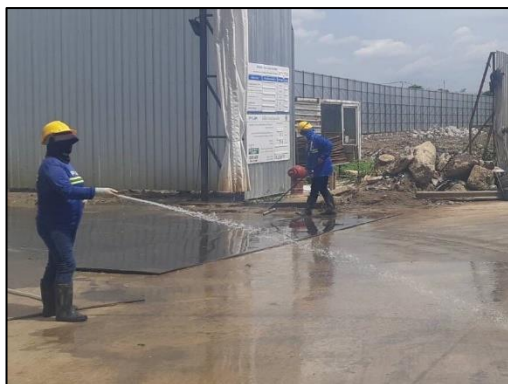
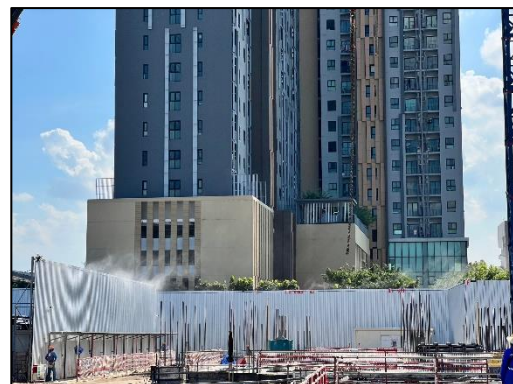
รูปที่ 9 การฉีดพรมน้ำบริเวณพื้นที่ก่อสร้าง และการติดตั้งหัวฉีดพ่นละอองน้ำ

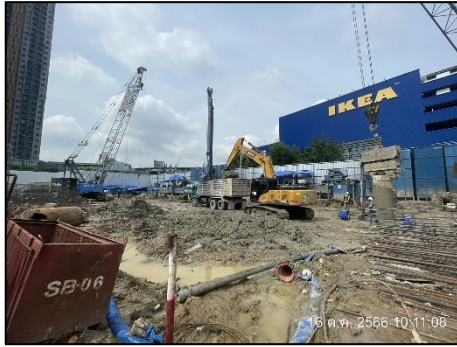
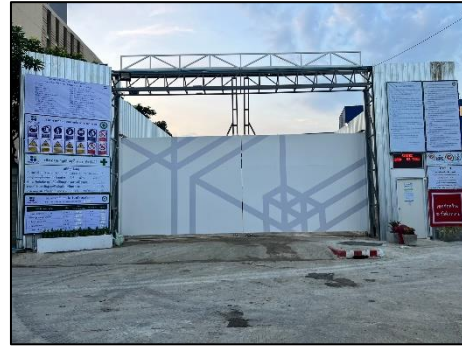
รูปที่ 10 การปรับสภาพพื้นที่และก่อสร้างเฉพาะภายในขอบเขตที่ดินของโครงการ

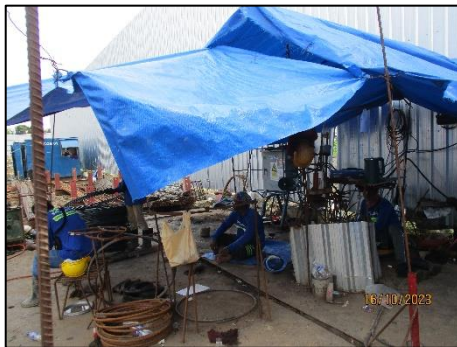
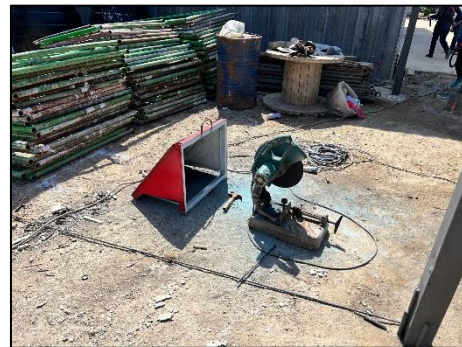
รูปที่ 11 การตัด หรือเจียร ทำในพื้นที่ที่กลุ่มผ้าใบ และผนังปิดด้านข้าง 3 ด้าน

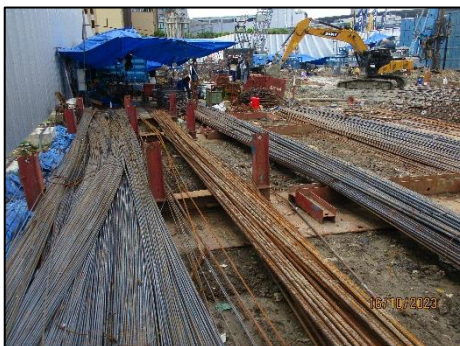
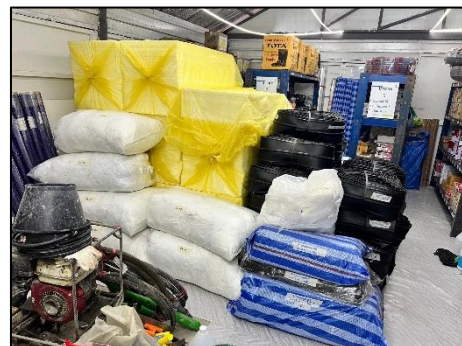
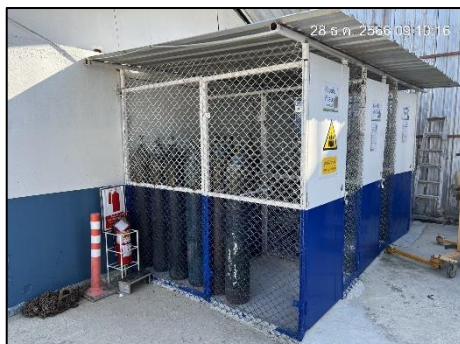
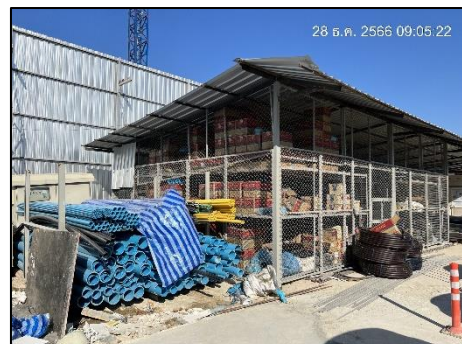
รูปที่ 12 การวางกองวัสดุในบริเวณพื้นที่ก่อสร้าง

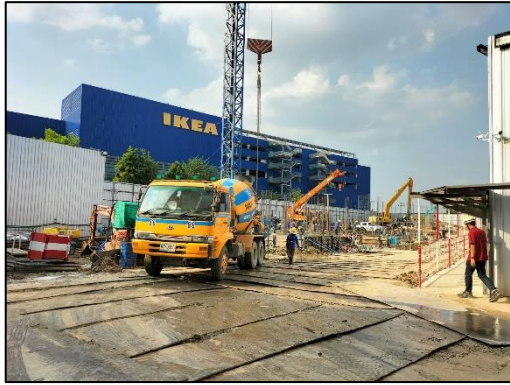
รูปที่ 13 การใช้คอนกรีตที่หล่อมาจากข้างนอกโครงการ

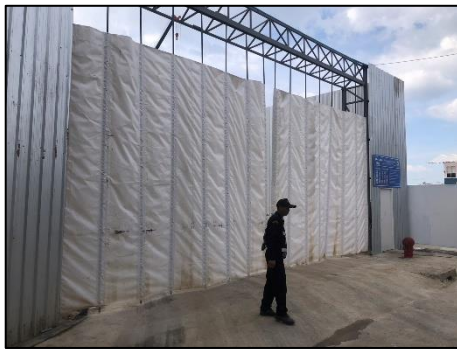
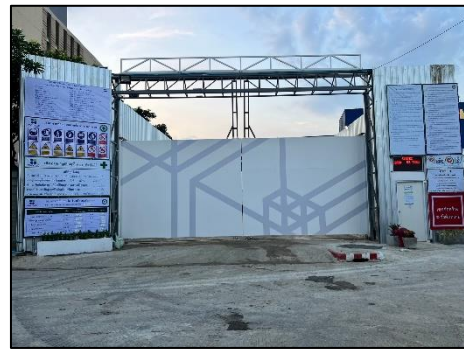
รูปที่ 14 บริเวณทางเข้า-ออกของโครงการได้ทำการปิดทึบ

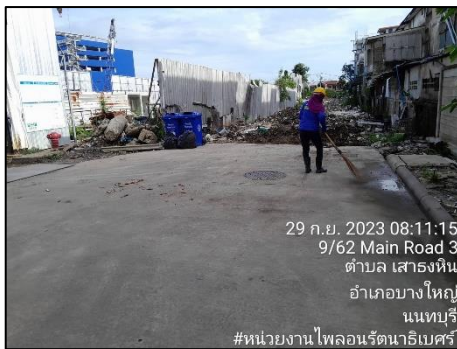
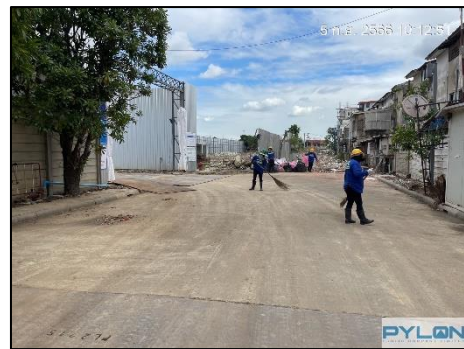
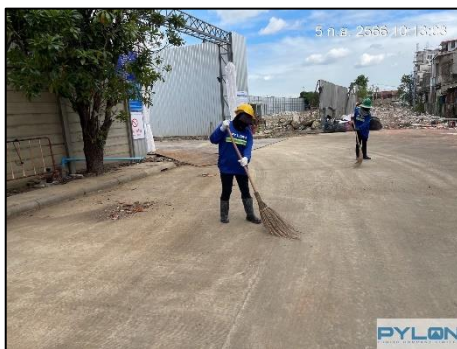
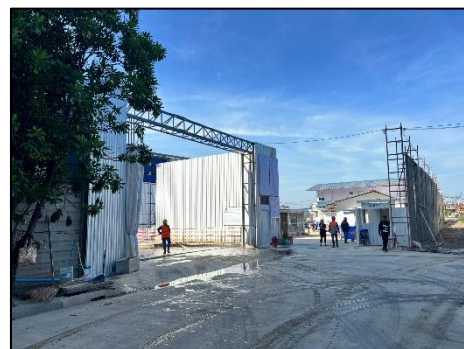
รูปที่ 15 การรักษาพื้นผิวบริเวณปากทางเข้า-ออก

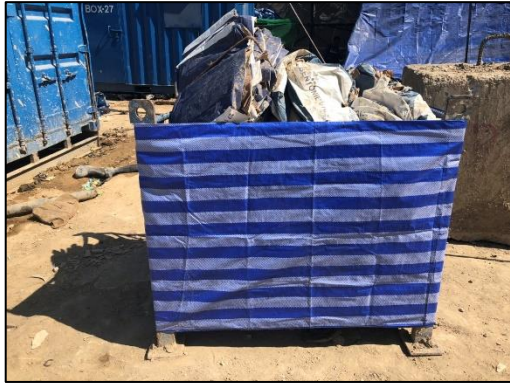
รูปที่ 16 การกองวัสดุที่มีฝุ่นหรือเศษวัสดุที่เหลือใช้

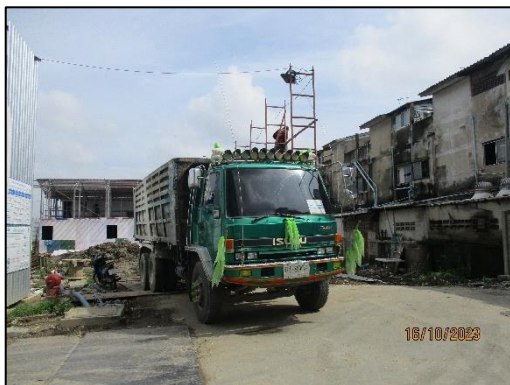
รูปที่ 17 รถบรรทุกมารับเศษวัสดุที่เหลือใช้ไปกำจัด

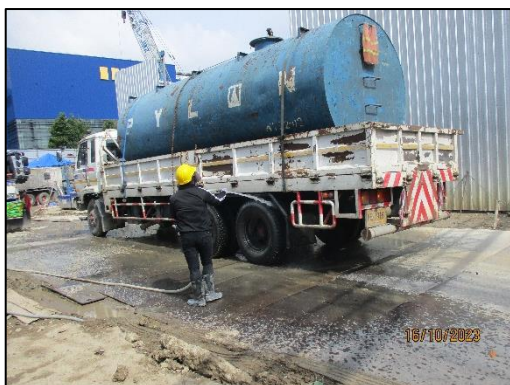
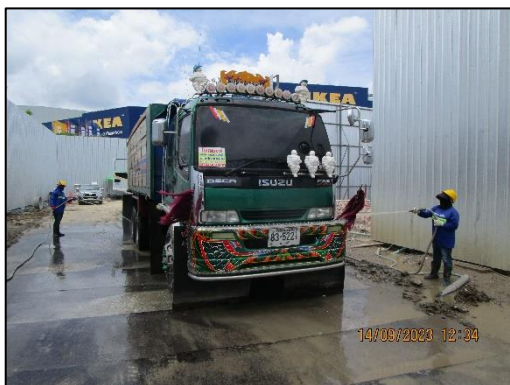
รูปที่ 18 คนงานคอยฉีดน้ำทำความสะอาดล้อรถบรรทุก

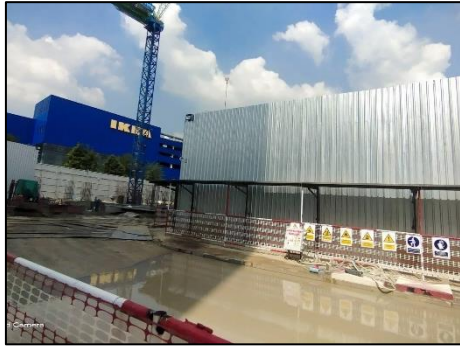
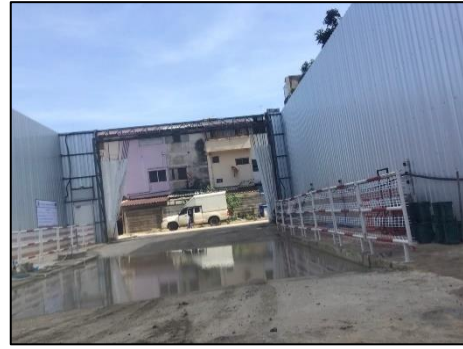
รูปที่ 19 บ่อล้างล้อรถ

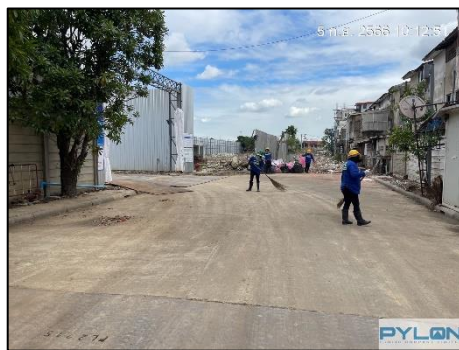
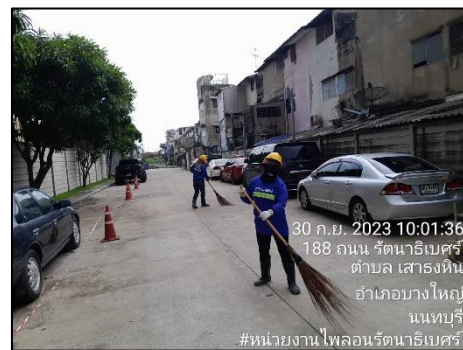
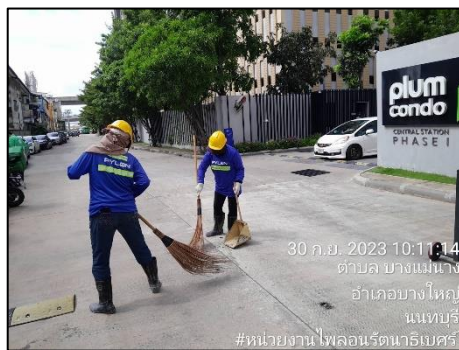
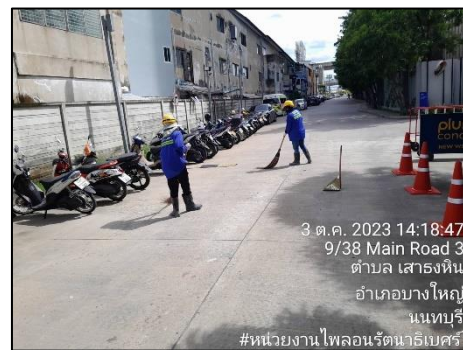
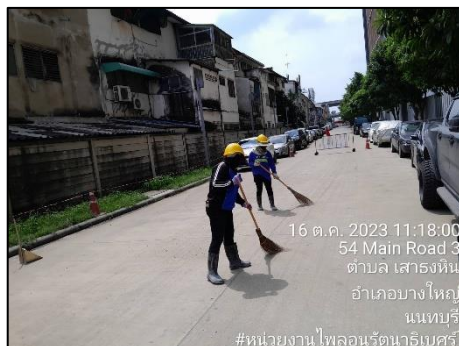
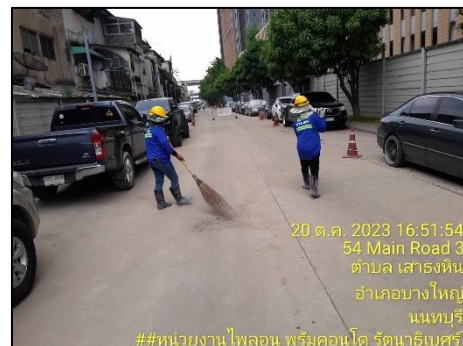
รูปที่ 20 พนักงานคอยกวาดเศษดิน ทราข ที่ตกหล่นบริเวณด้านหน้าโครงการ และบริเวณใกล้เคียง

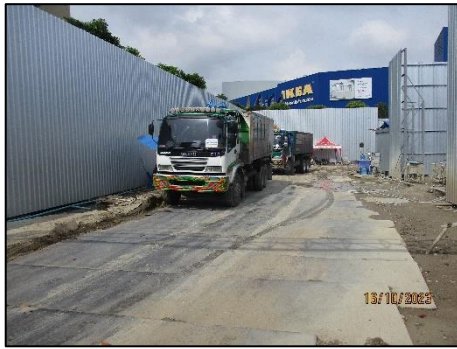
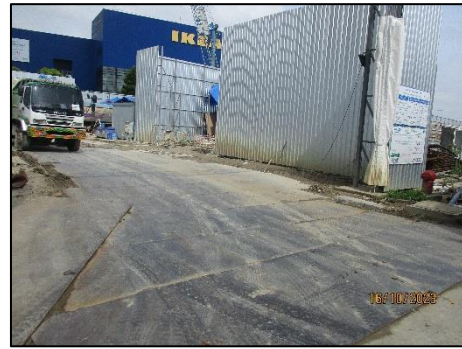
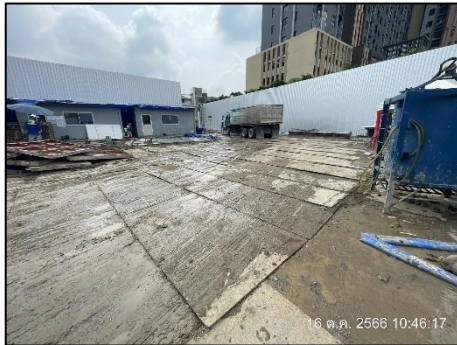
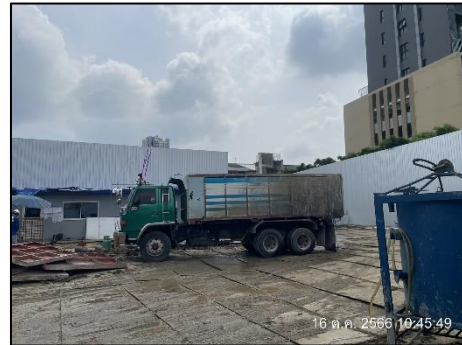
รูปที่ 21 แผ่นเหล็กปูบริเวณภายในพื้นที่โครงการที่รถวิ่งผ่าน

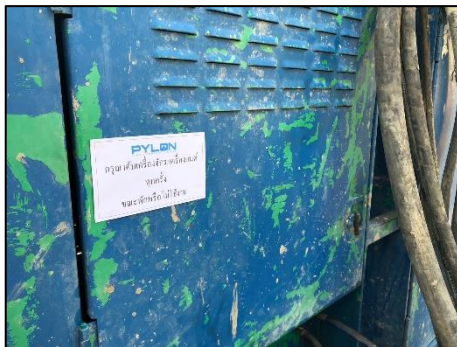
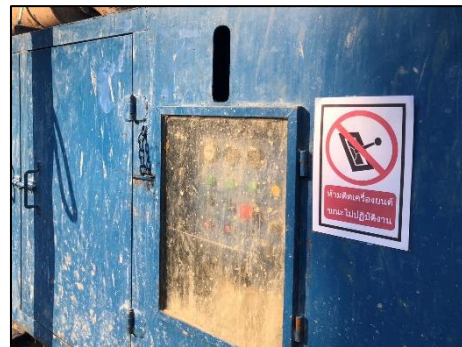
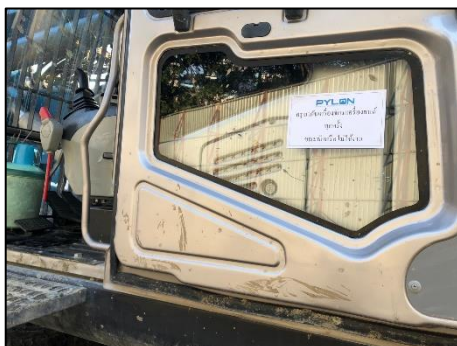
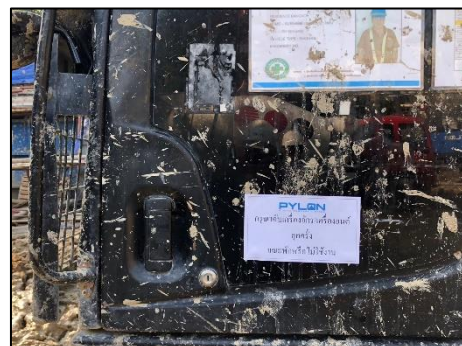
รูปที่ 22 การติดป้ายประชาสัมพันธ์ไม่ติดเครื่องขุดทั้งไว้ในขณะที่ไม่ปฏิบัติงาน

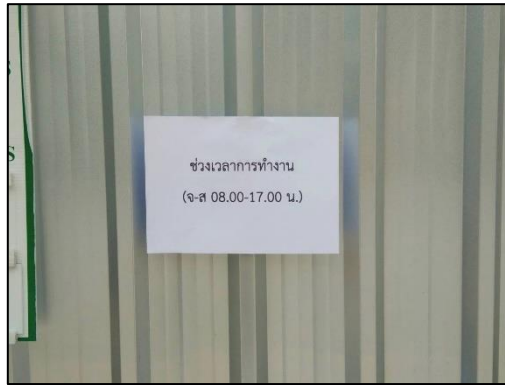
รูปที่ 23 กำหนดช่วงเวลาการก่อสร้างฐานราก

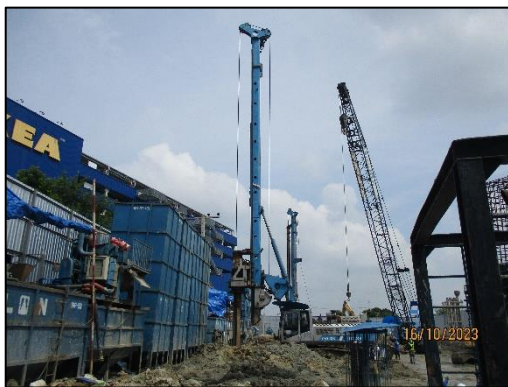
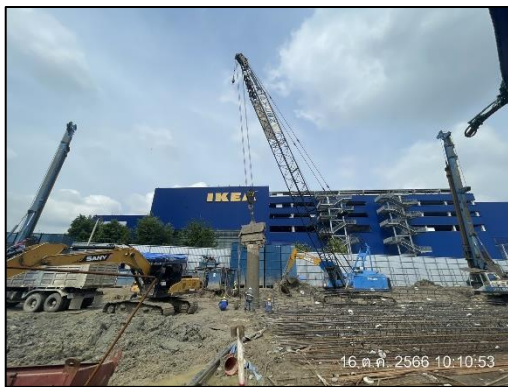
รูปที่ 24 เส้าเข็มเจาะในการก่อสร้างฐานราก

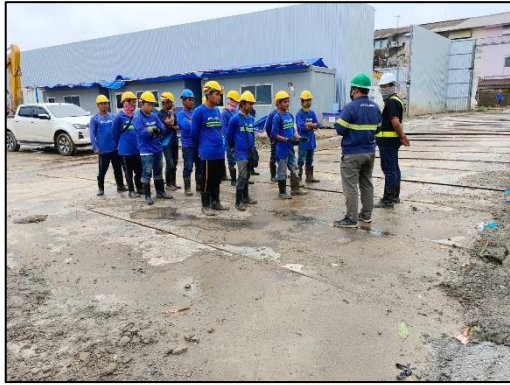
รูปที่ 25 กิจกรรม Safety Talk

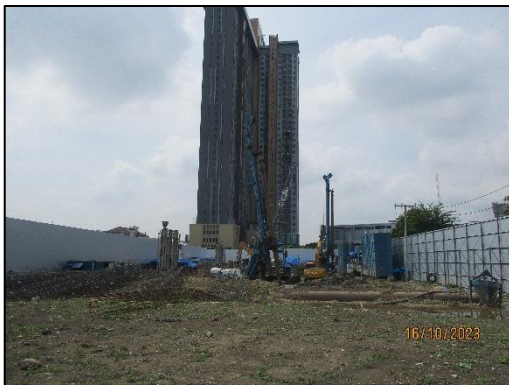
รูปที่ 26 การวางตำแหน่งเครื่องจักรให้อยู่ห่างจากผู้พักอาศัยใกล้เคียง

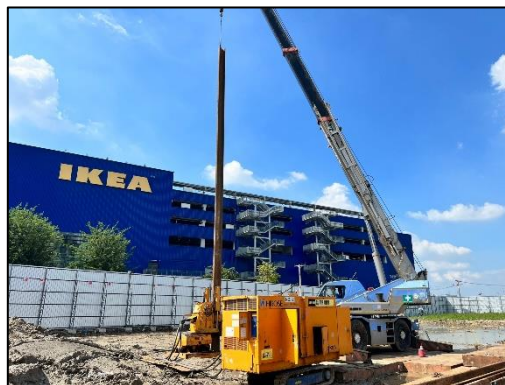
รูปที่ 27 Silent ก่อสร้างไฟล์

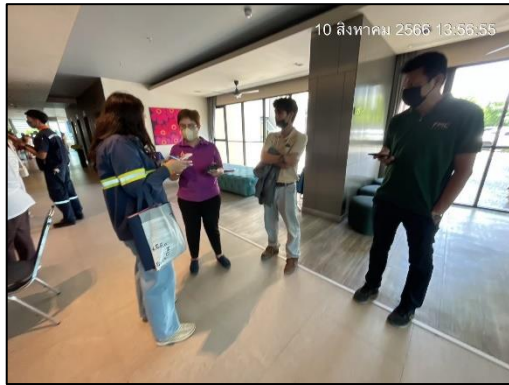
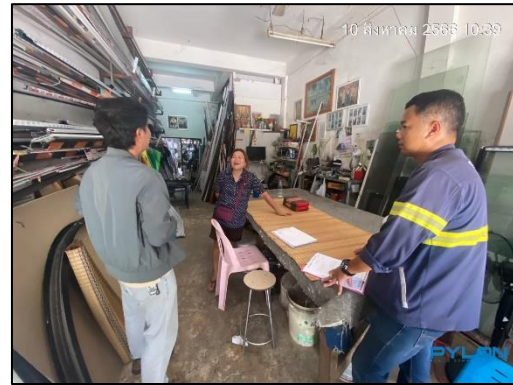
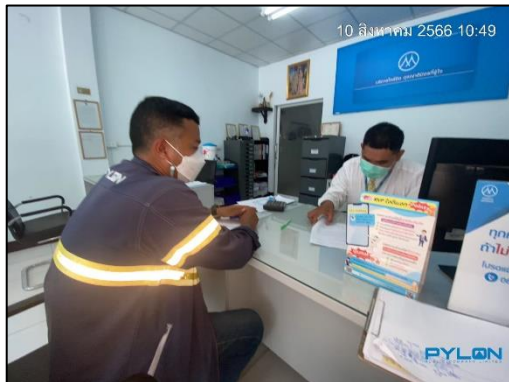
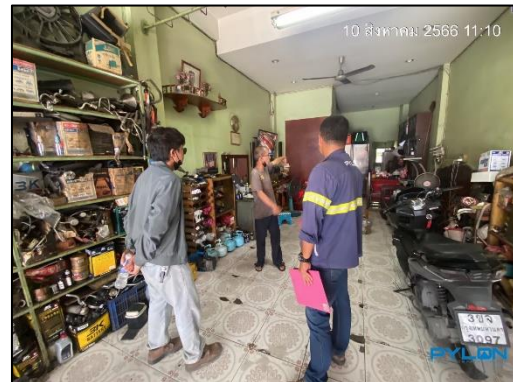
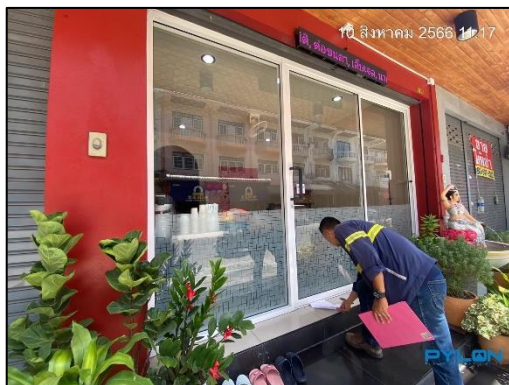
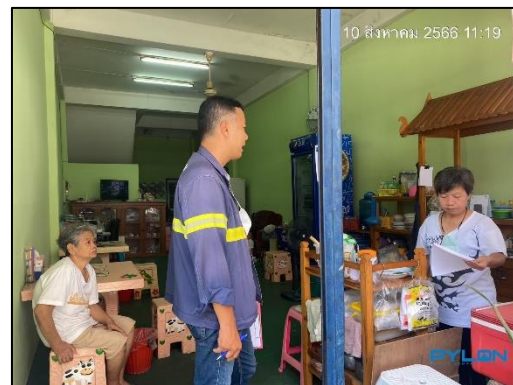
รูปที่ 28 สํารวจสภาพรั้ว กำแพงบ้าน และตัวอาคาร ผู้อยู่ใกล้เคียง

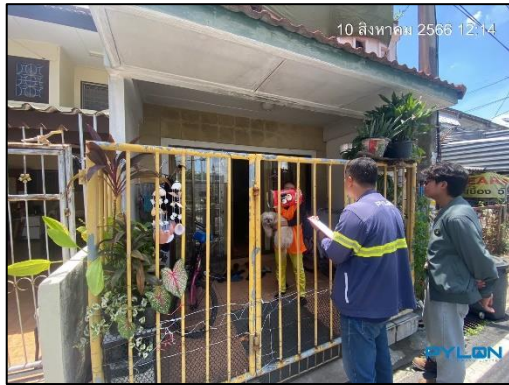
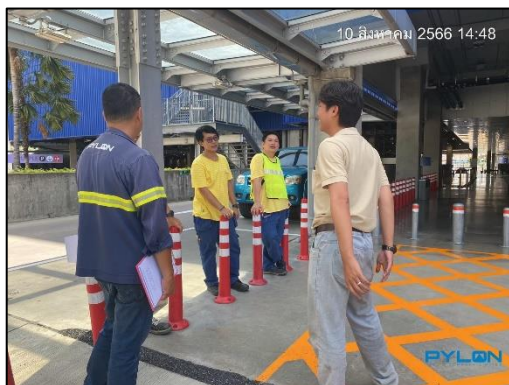
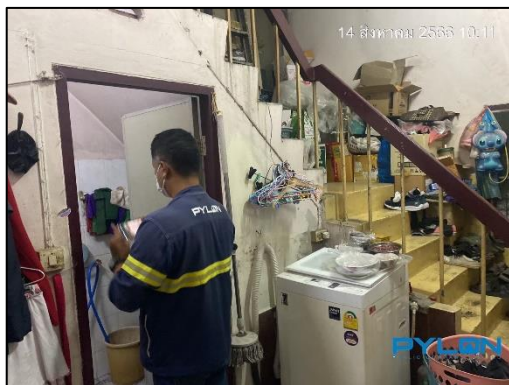
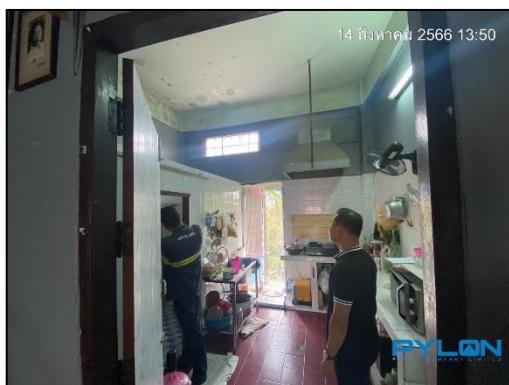
รูปที่ 28 (ต่อ) สํารวจสภาพรั้ว กำแพงบ้าน และตัวอาคาร ผู้อยู่ใกล้เคียง

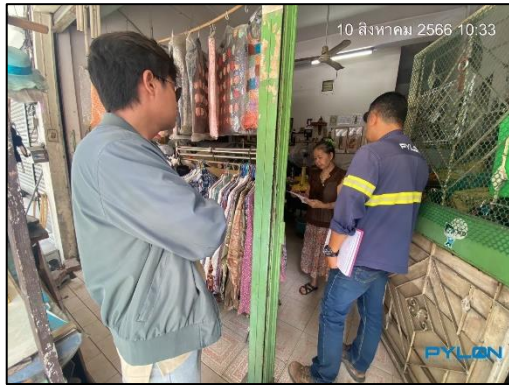
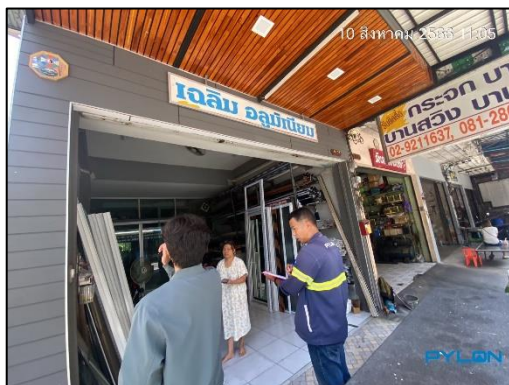
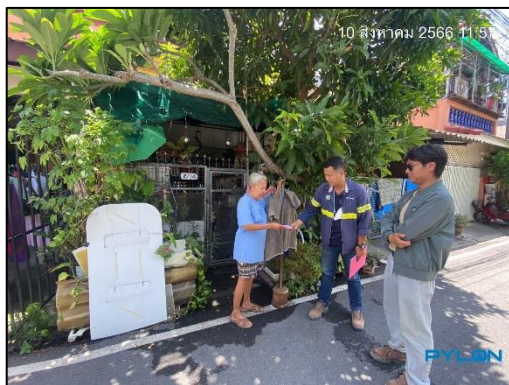
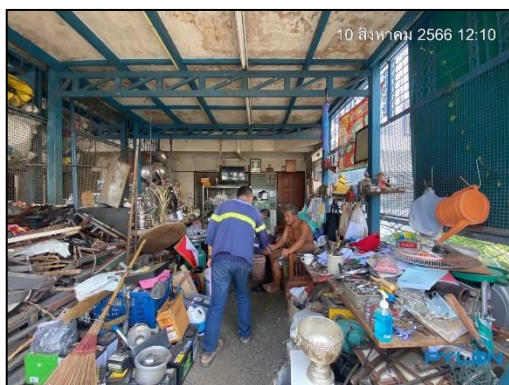
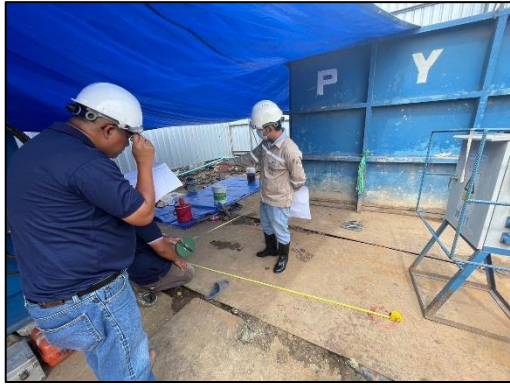
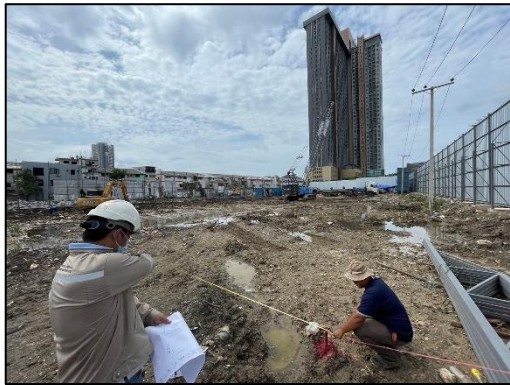
รูปที่ 28 (ต่อ) สํารวจสภาพรั้ว กำแพงบ้าน และตัวอาคาร ผู้อยู่ใกล้เคียง

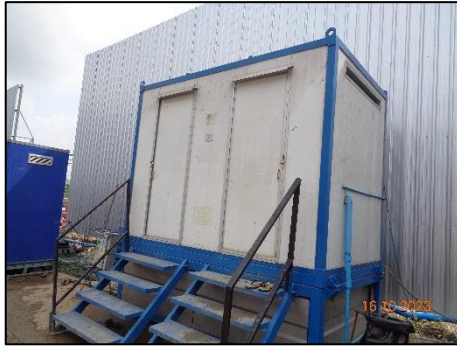
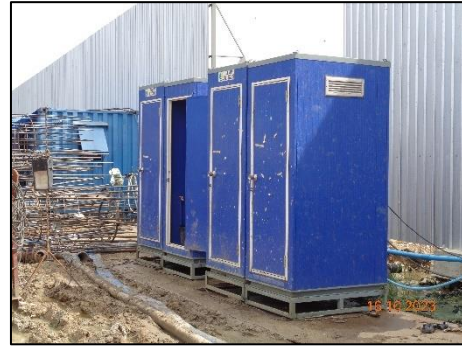
รูปที่ 31 ห้องส้วม ชาย-หญิง สำหรับคนงาน

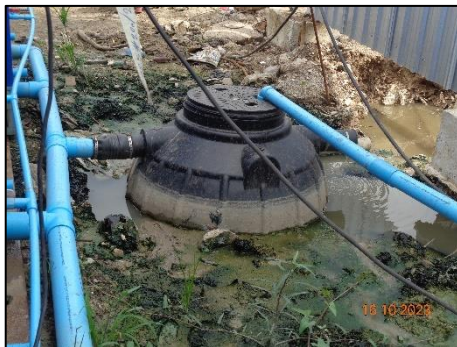
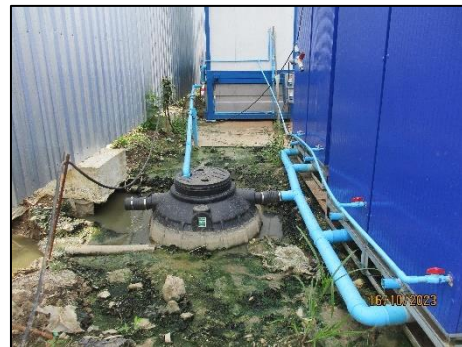
รูปที่ 32 ระบบบำบัดน้ำเสียสำเร็จรูป

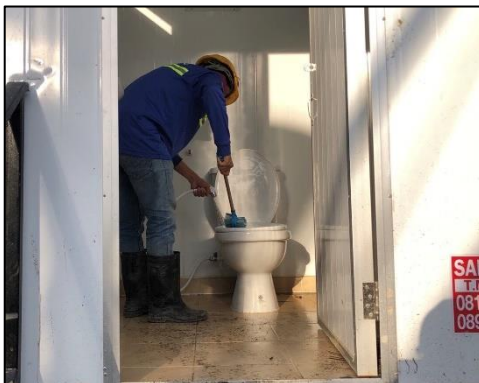
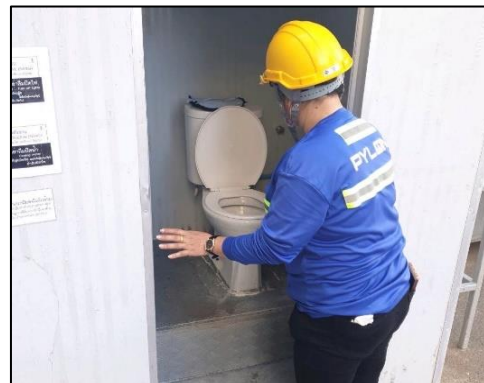
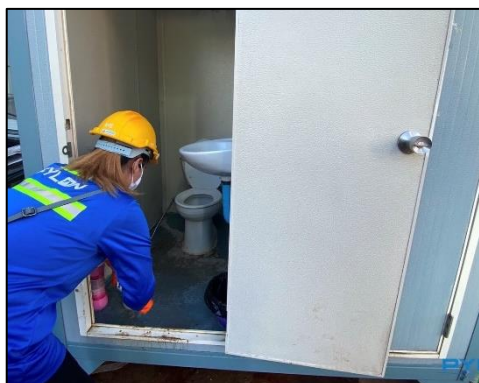
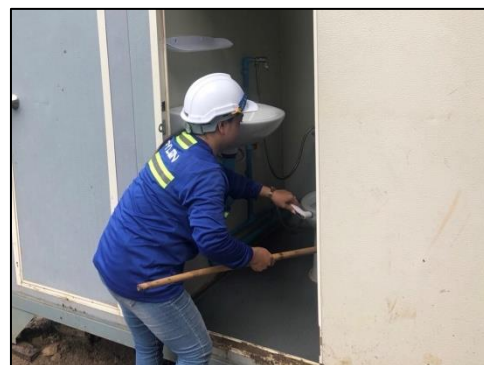
รูปที่ 33 คนงานคอยดูแลและตรวจสอบห้องน้ำ ห้องส้วม

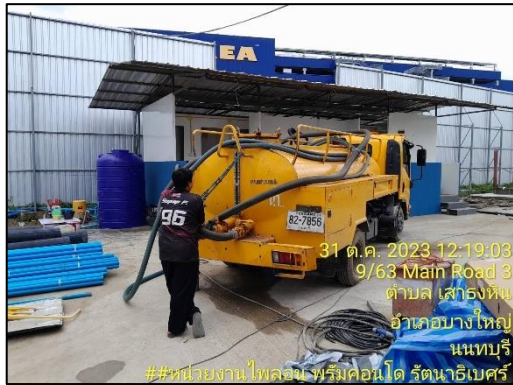
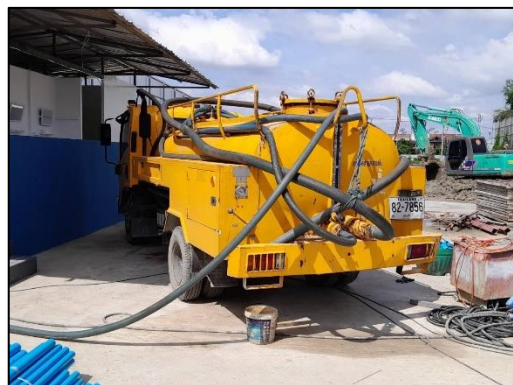
รูปที่ 34 เทศบาลตำบลเสาธงหินเข้ามาสูบล้างสิ่งปฏิกูลไปกำจัด

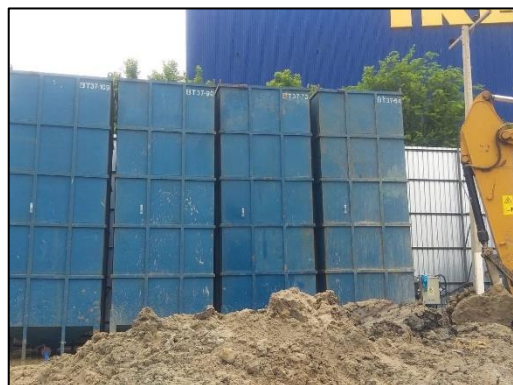
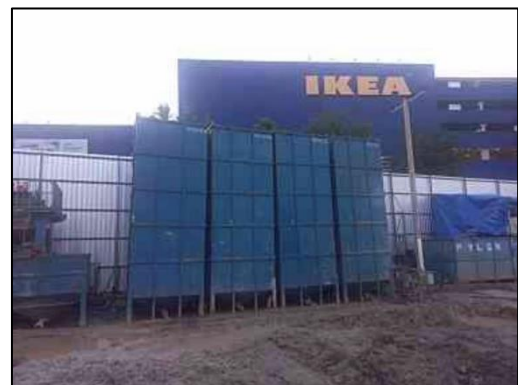
รูปที่ 35 การสำรองน้ำใช้ภายในพื้นที่โครงการ

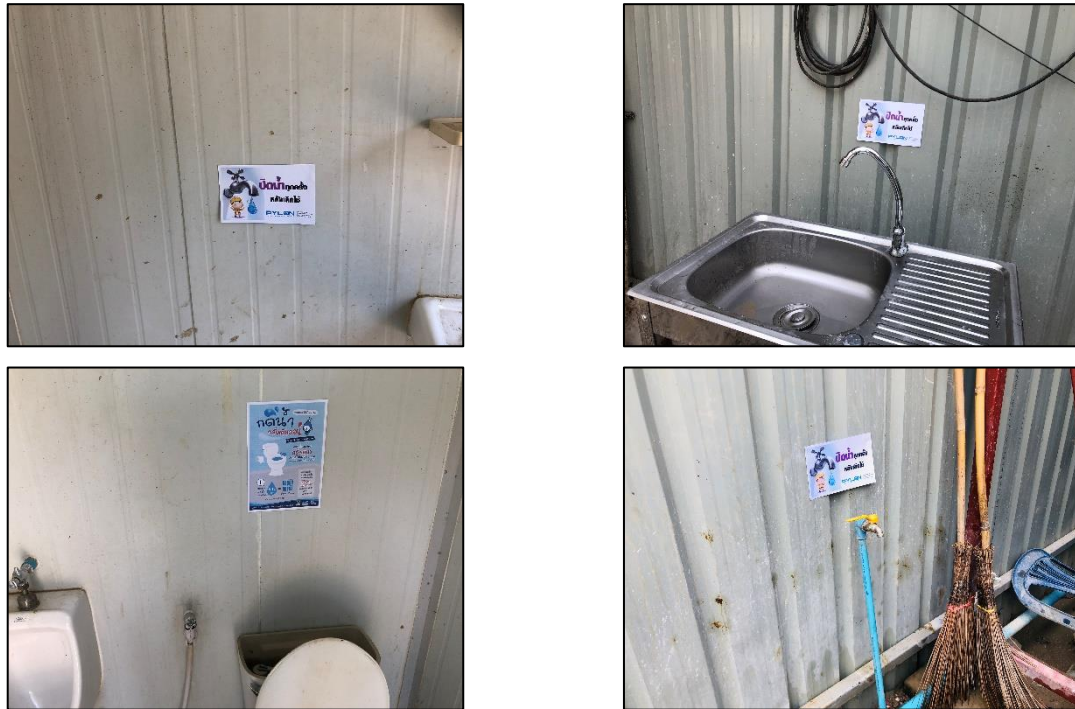
รูปที่ 36 ป้ายกำกับให้คนงานใช้น้ำอย่างประหยัด

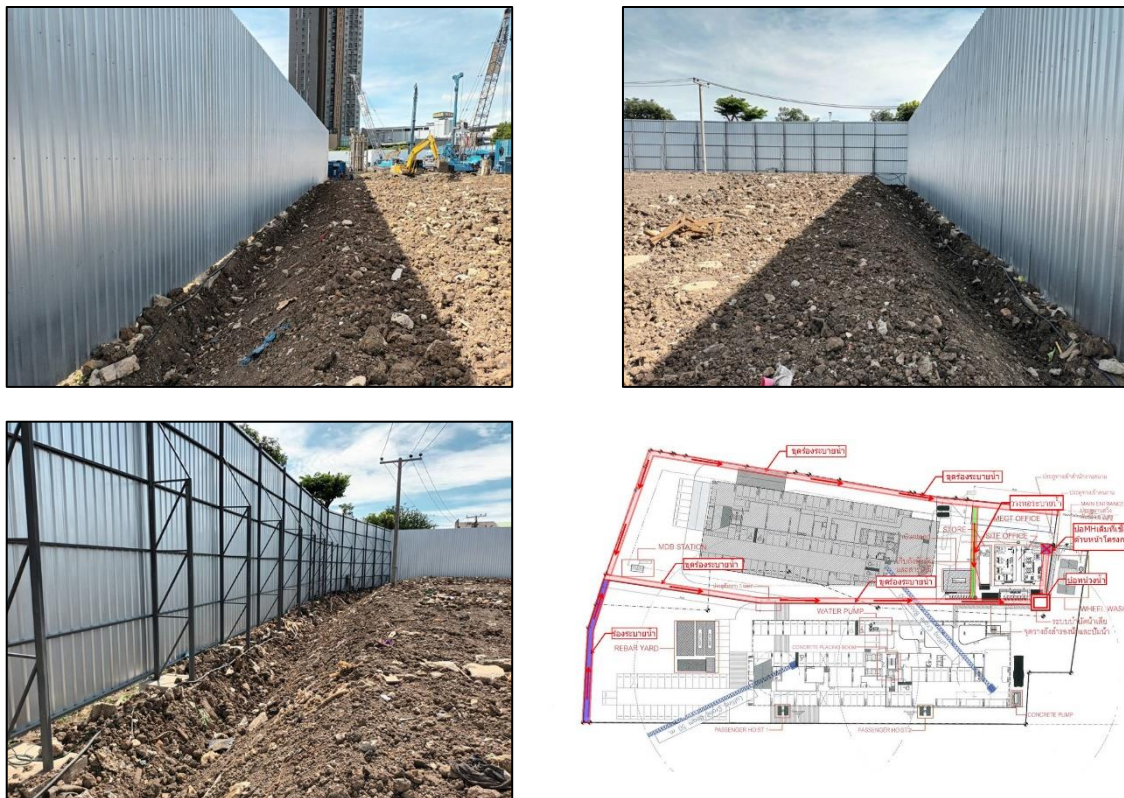
รูปที่ 37 รางระบายน้ำชั่วคราวล้อมรอบบริเวณพื้นที่โครงการ

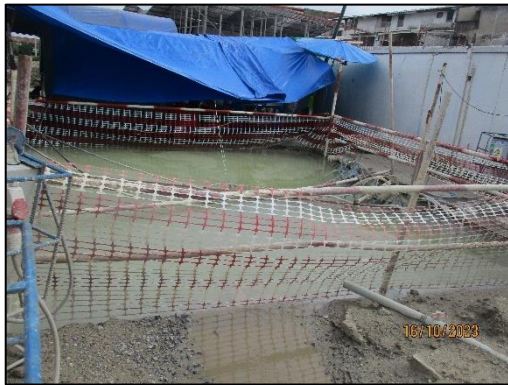
รูปที่ 38 บ่อคัดตะกอนดิน

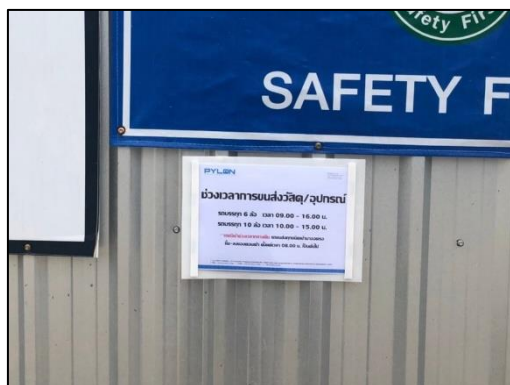
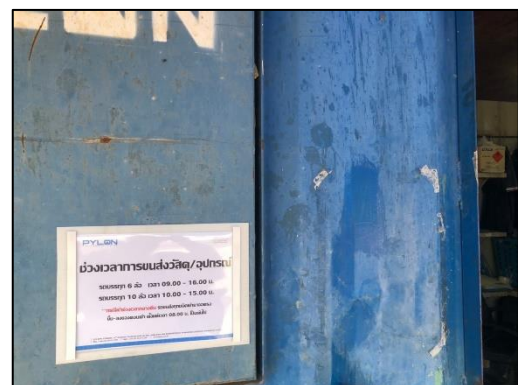
รูปที่ 40 ป้ายกำหนดช่วงเวลาในการขนส่งวัสดุก่อสร้าง

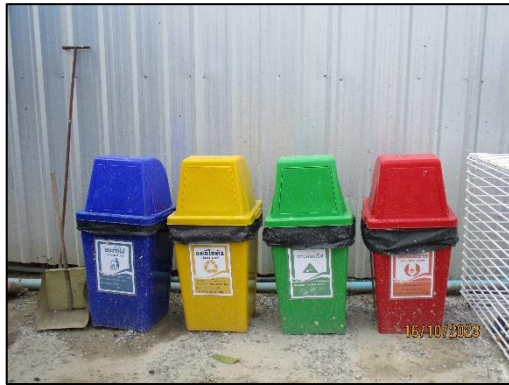
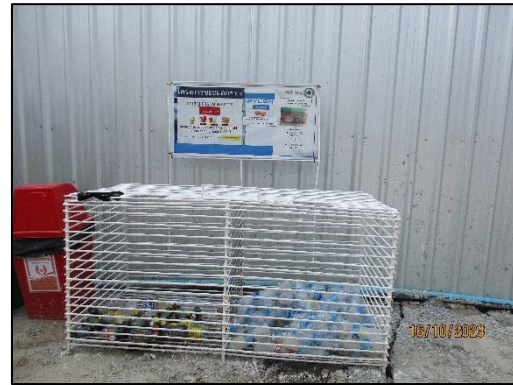
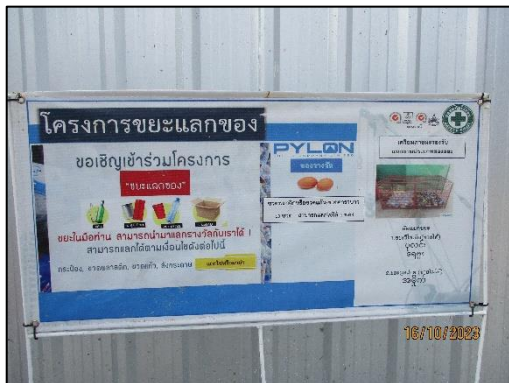
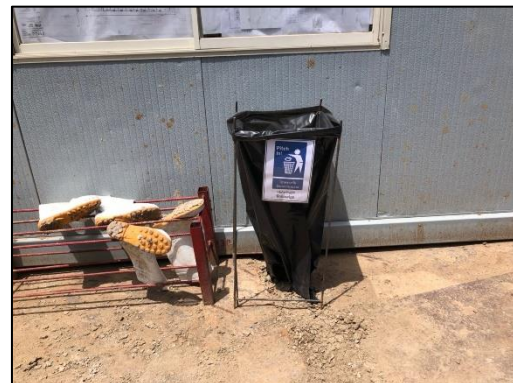
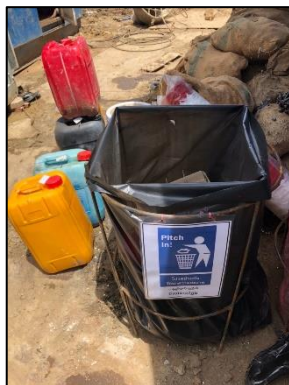
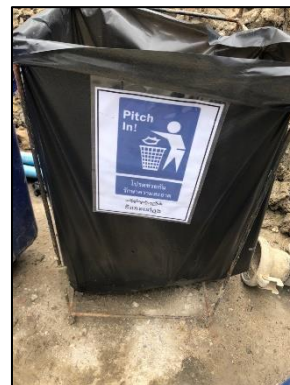
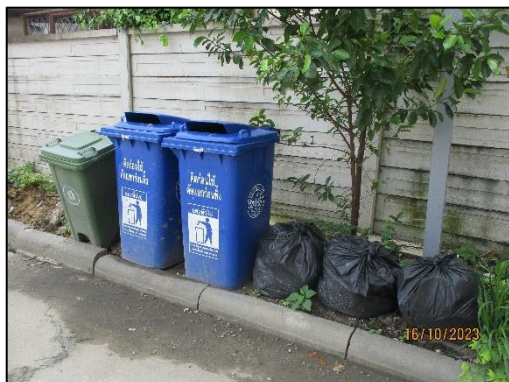
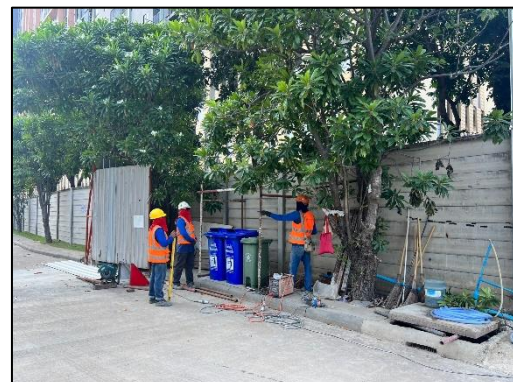
รูปที่ 41 ถึงรองรับมูลฝอยบริเวณพื้นที่ก่อสร้าง และจุดรวบรวมมูลฝอยของโครงการ

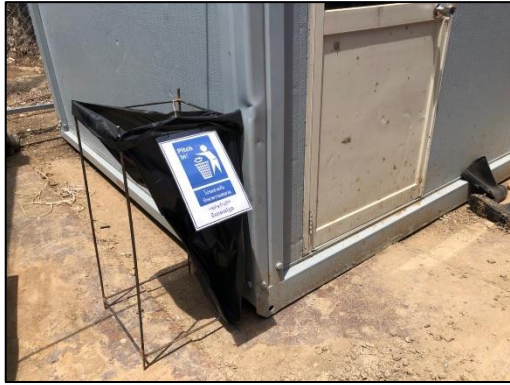
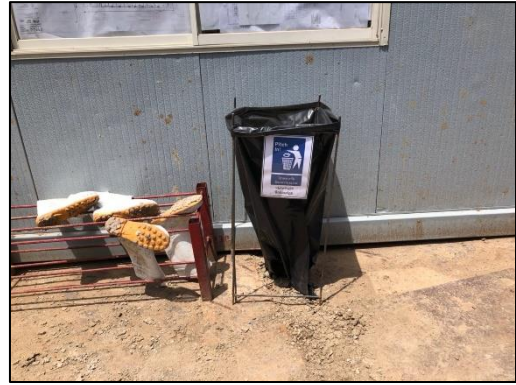
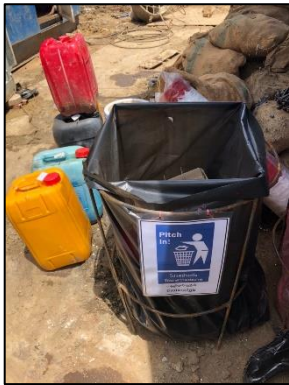
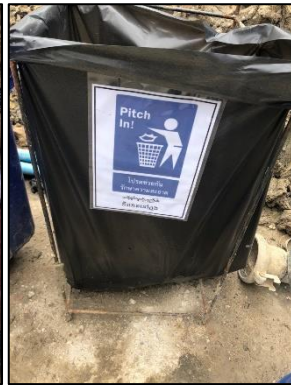
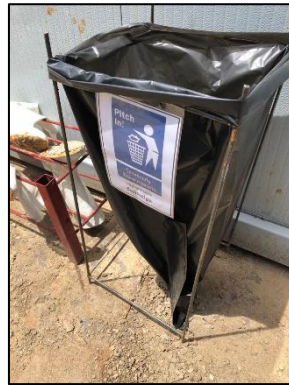
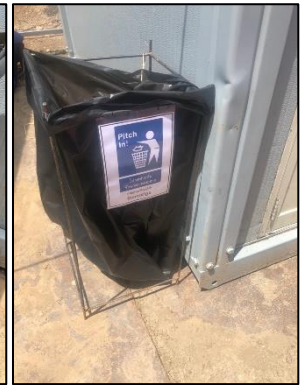
รูปที่ 42 การติดป้ายให้ทิ้งขยะลงในถังขยะ

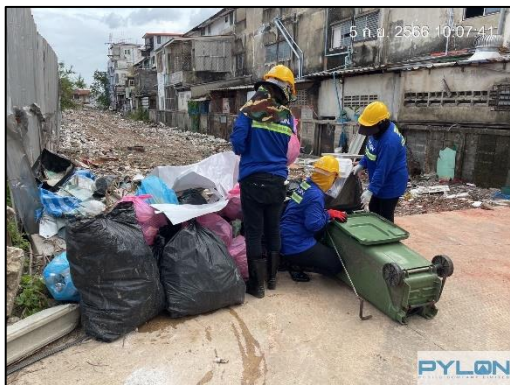
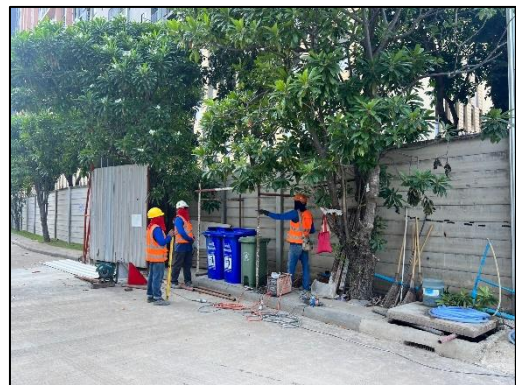
รูปที่ 43 เจ้าหน้าที่ทำความสะอาดของที่ทิ้งและตรวจสอบสภาพภาชนะรองรับมูลฝอย

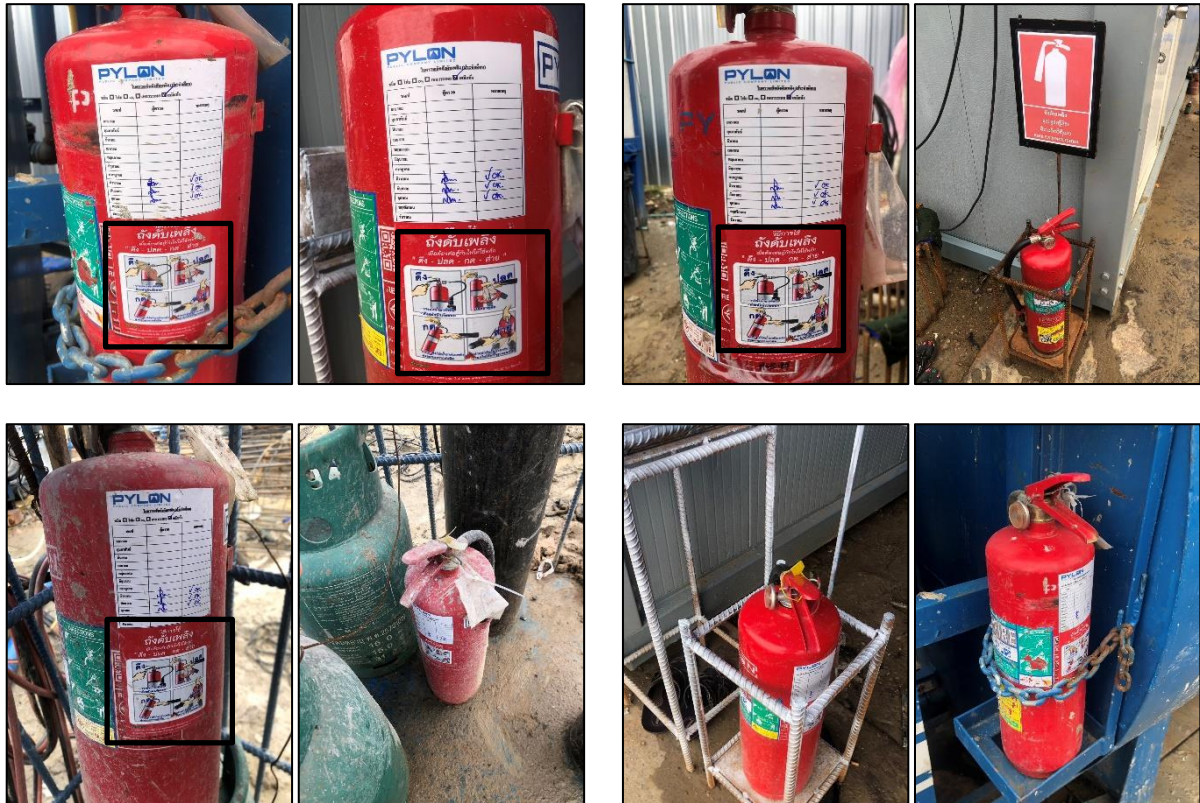
รูปที่ 44 ถังดับเพลิงภายในพื้นที่ก่อสร้าง และป้ายแนะนำการใช้อุปกรณ์
