รายงานผลการปฏิบัติตามมาตรการป้องกันและแก้ไขผลกระทบสิ่งแวดล้อม และมาตรการติดตามตรวจสอบผลกระทบสิ่งแวดล้อม  
โครงการ Plum Condo New West (โครงการ พลัมคอนโด นิวเวสต์) (ระยะก่อสร้าง) ระหว่างเดือนกันยายน - ธันวาคม พ.ศ. 2566

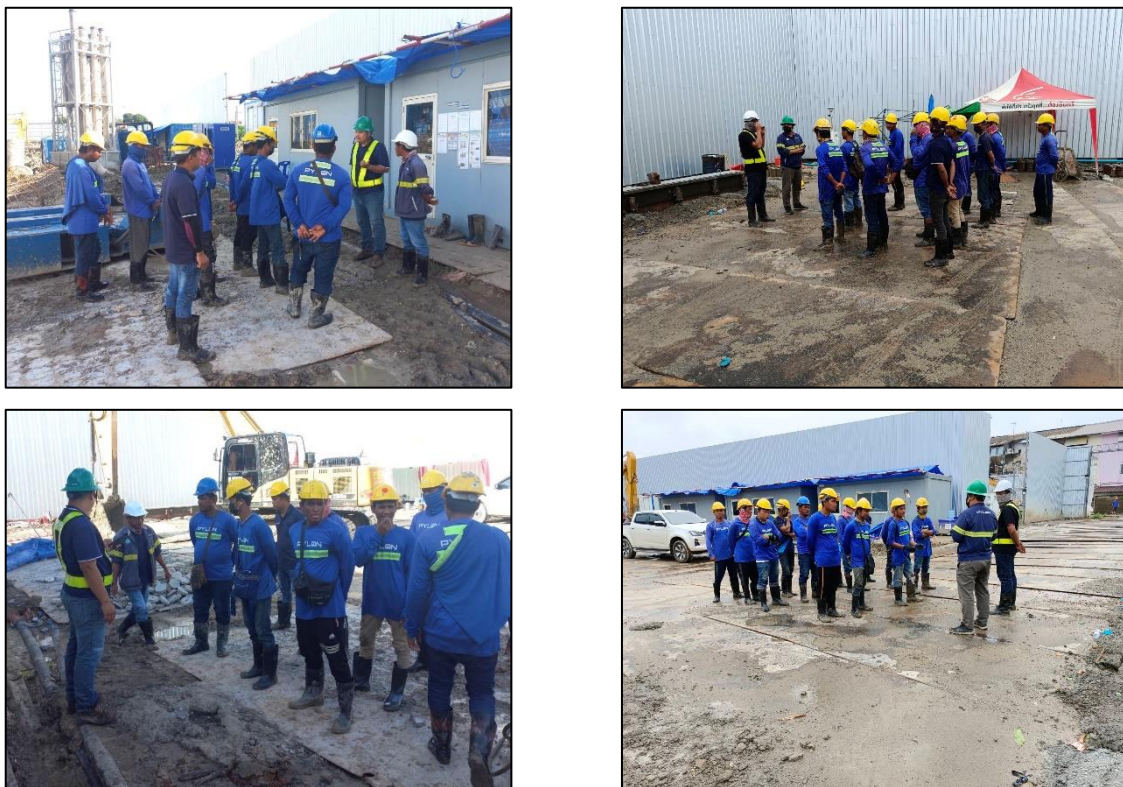
รูปที่ 45 อบรมและรณรงค์เกี่ยวกับการป้องกันอัคคีภัยให้กับคนงาน

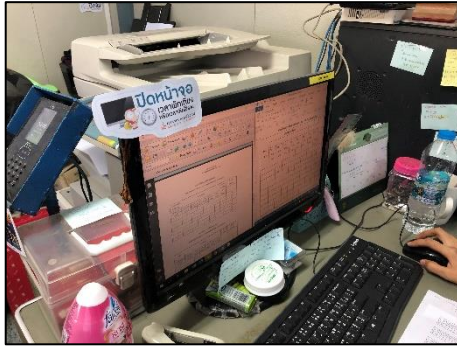
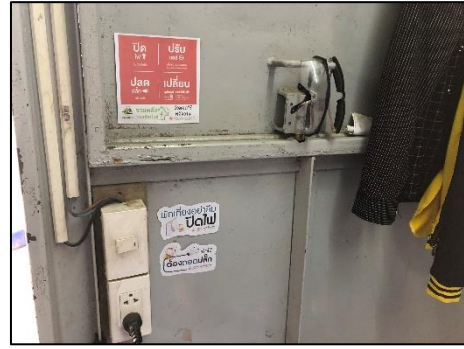
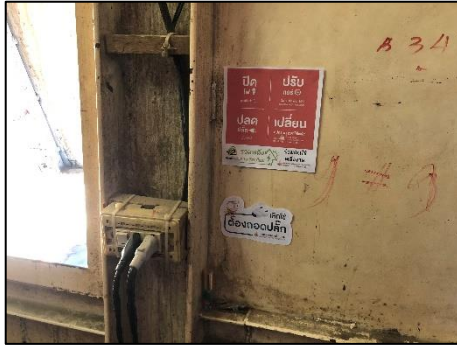
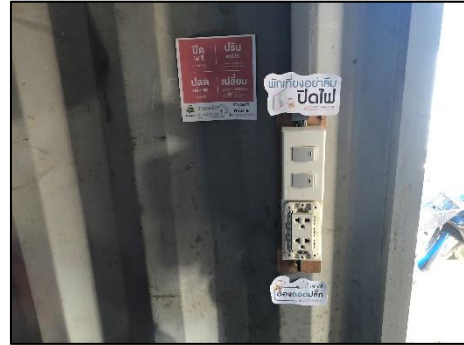
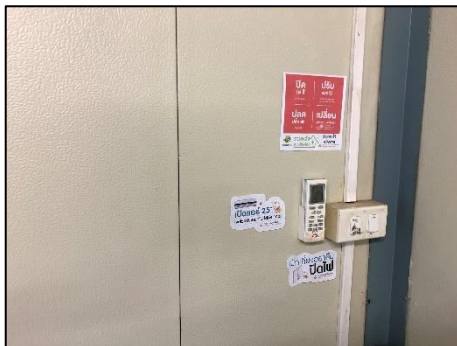
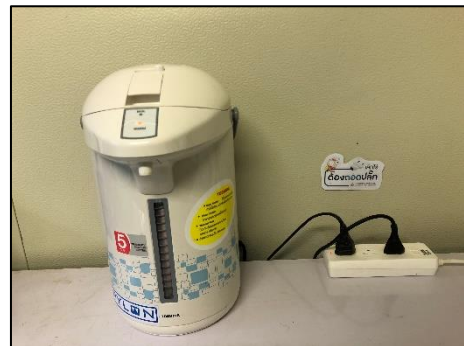
รูปที่ 46 การติดป้ายกำชับคนงานให้ใช้ไฟฟ้าอย่างประหยัด

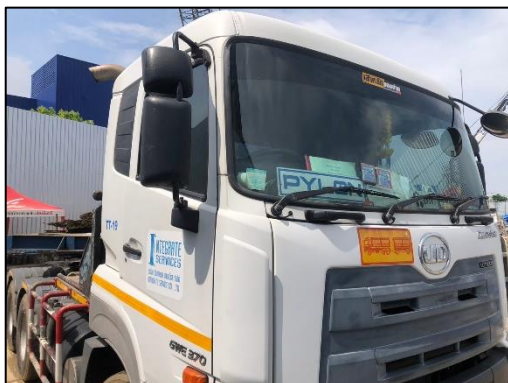
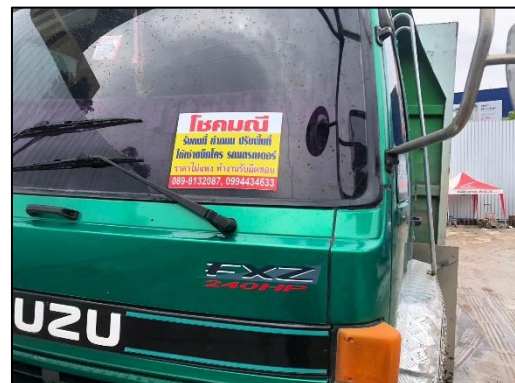
รูปที่ 47 ระบุชื่อบริษัทผู้รับเหมา พร้อมหมายเลขโทรศัพท์ติดต่อ บริเวณรถขนส่งวัสดุก่อสร้าง

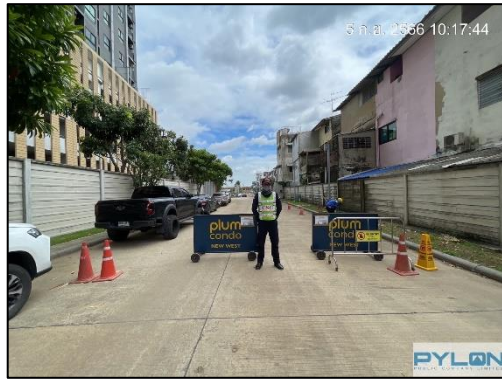
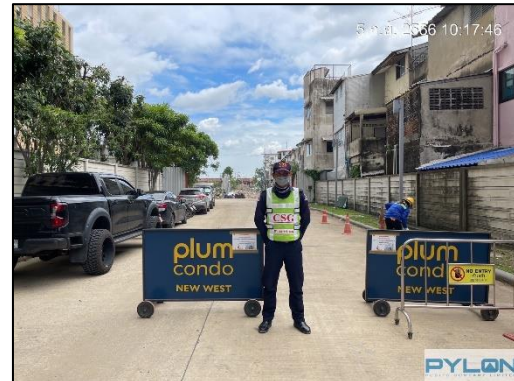
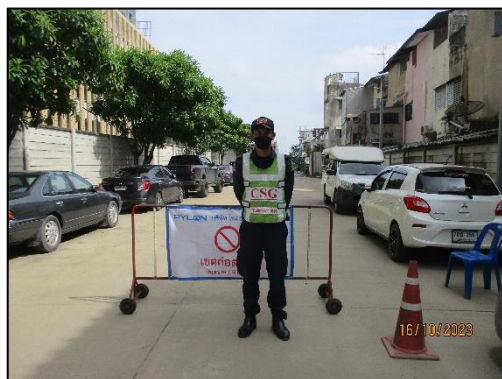
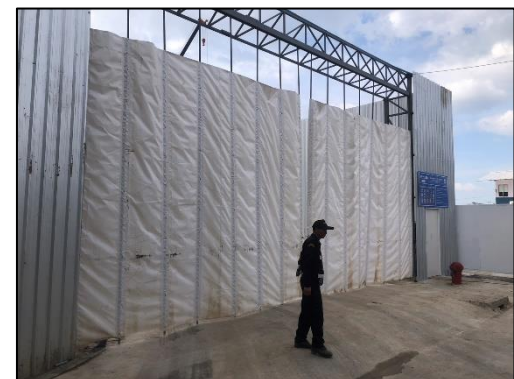
รูปที่ 48 เจ้าหน้าที่รักษาความปลอดภัยของโครงการ

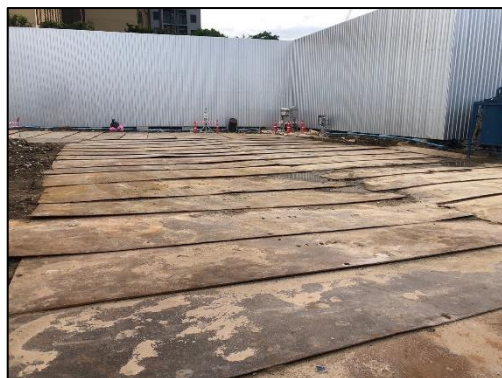
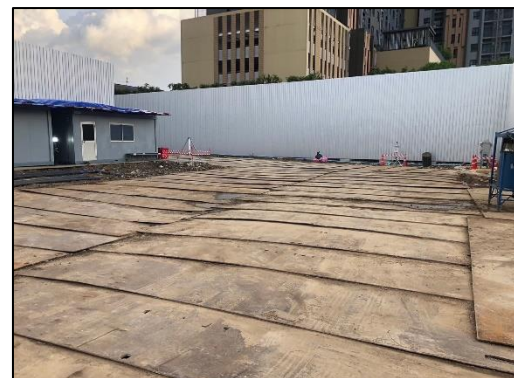
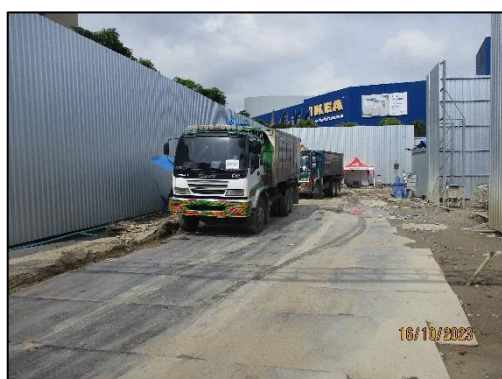
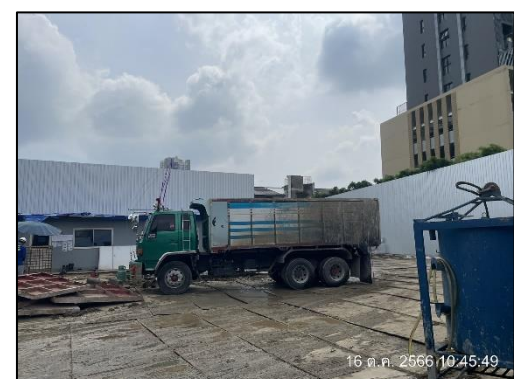
รูปที่ 49 พื้นที่สำหรับจอดรถบรรทุกภายในโครงการ

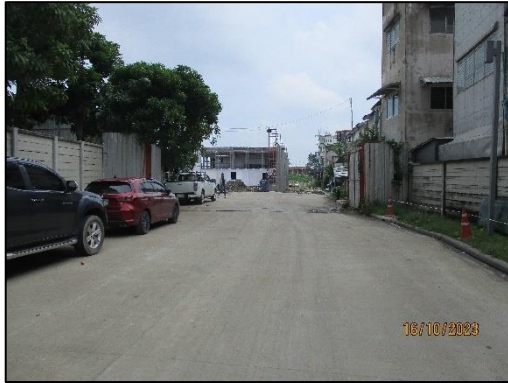
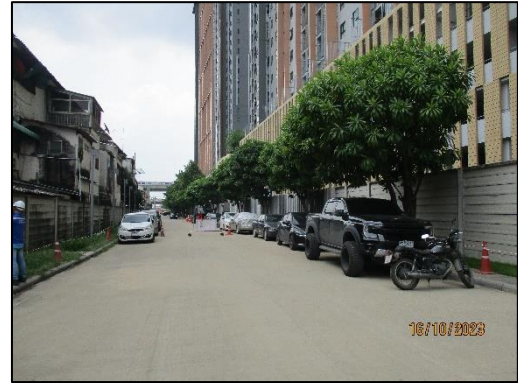
รูปที่ 50 ถนนทรัพย์สินส่วนกลางร่วม

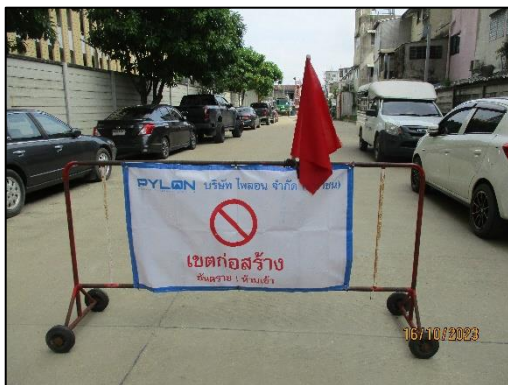
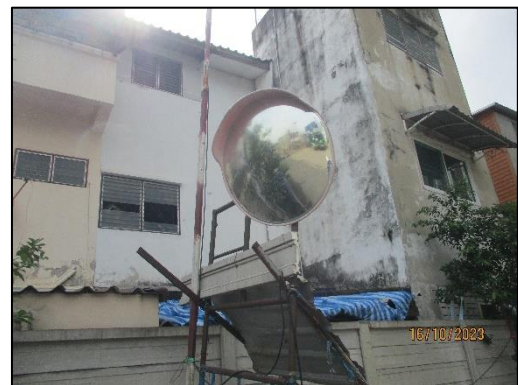
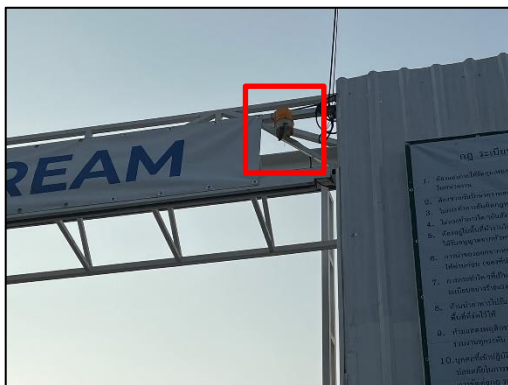
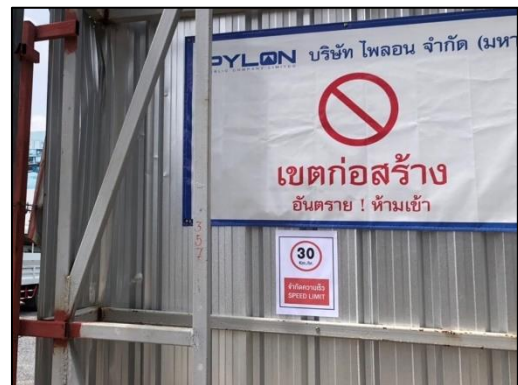
รูปที่ 51 ติดตั้งเครื่องหมายและสัญญาณจราจร

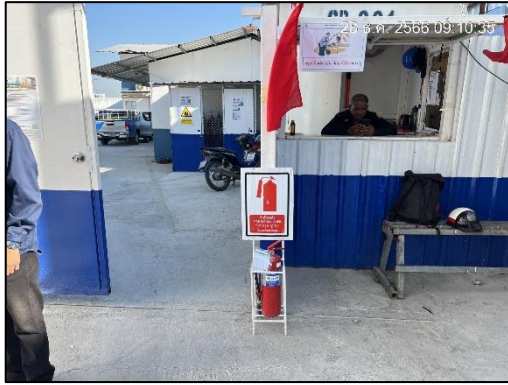
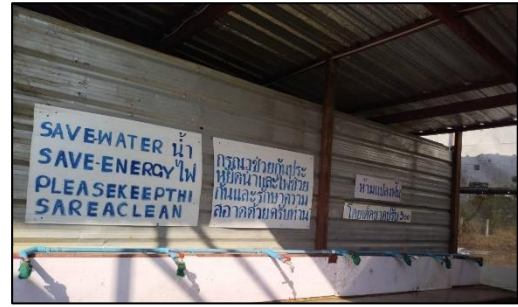
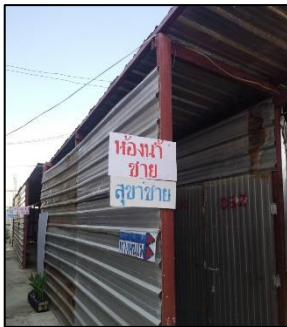
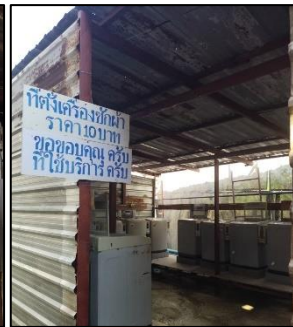
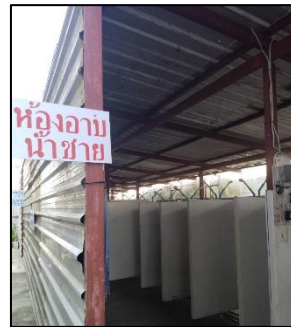
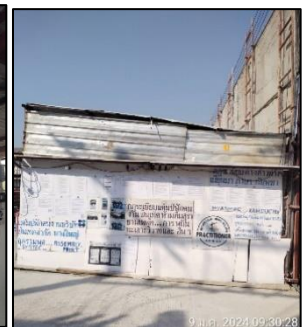
รูปที่ 52 บ้านพักคนงานนอกพื้นที่โครงการ

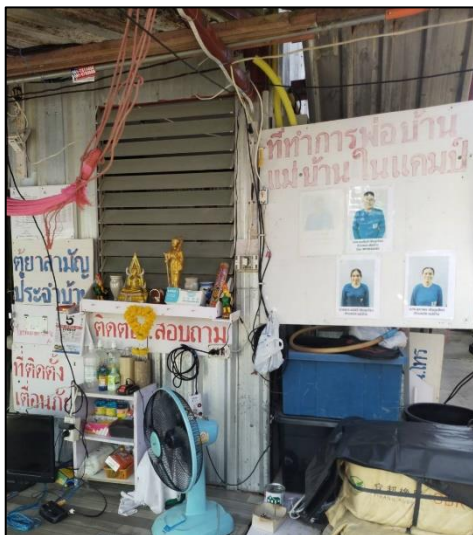
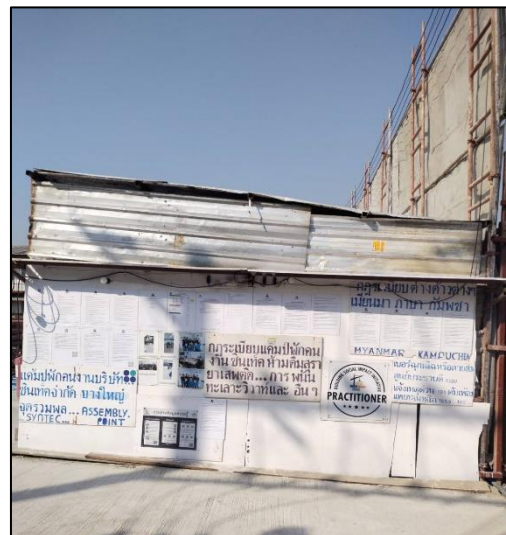
รูปที่ 53 ห้างหน้าบ้านพักคนงาน และป้ายกฎระเบียบบ้านพักคนงาน

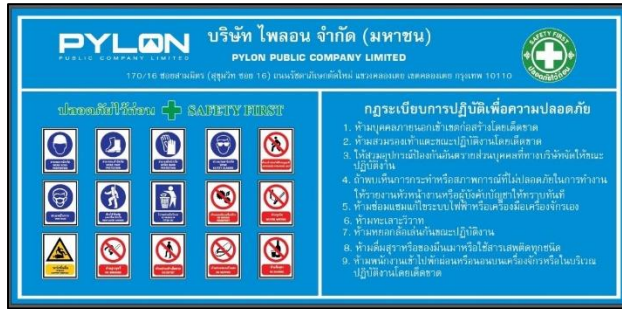
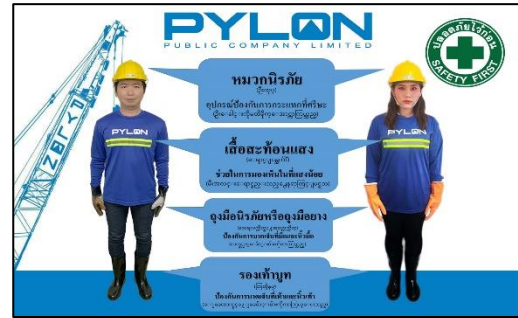
รูปที่ 54 กฎระเบียบข้อบังคับต่างๆ ของโครงการ

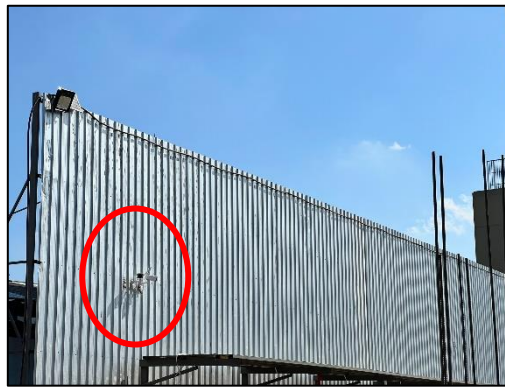
รูปที่ 55 การติดตั้งกล้องวงจรปิด (CCTV)

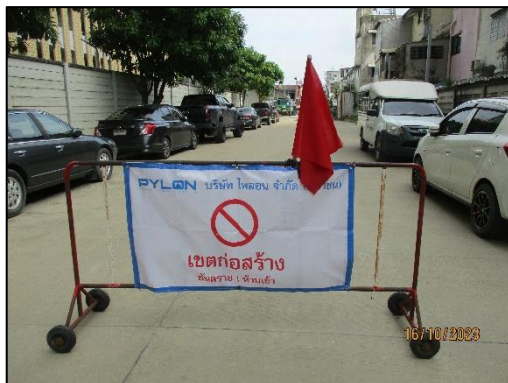
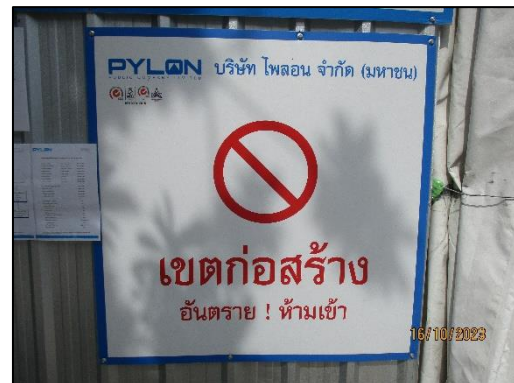
รูปที่ 56 การติดตั้งป้ายห้ามเข้า

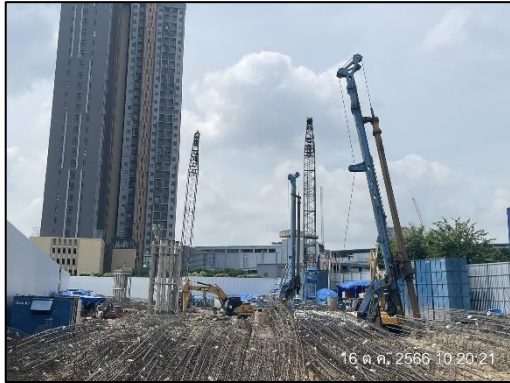
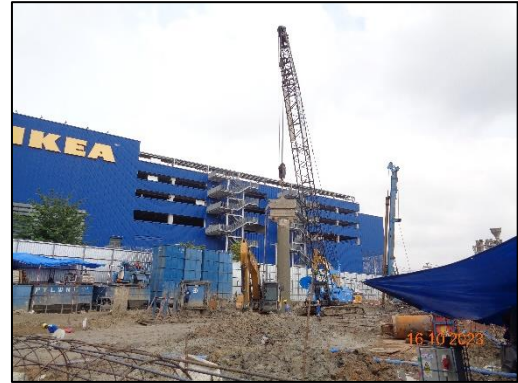
รูปที่ 57 การควบคุมแขนของเครนให้อยู่เฉพาะภายในพื้นที่โครงการ

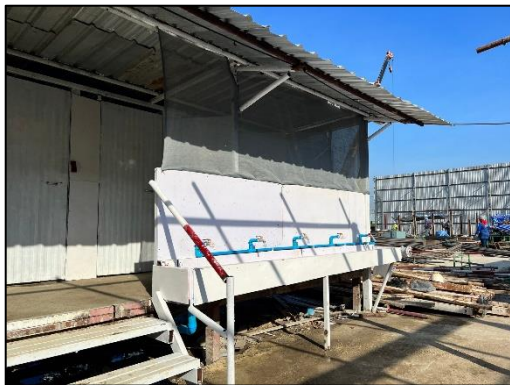
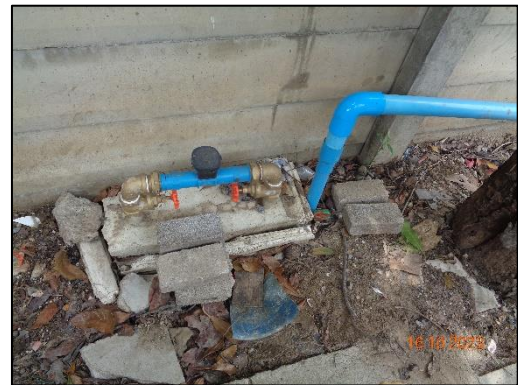
รูปที่ 58 น้ำใช้สำหรับโครงการในช่วงก่อสร้าง

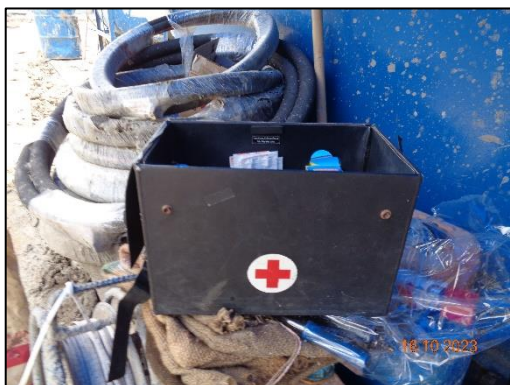
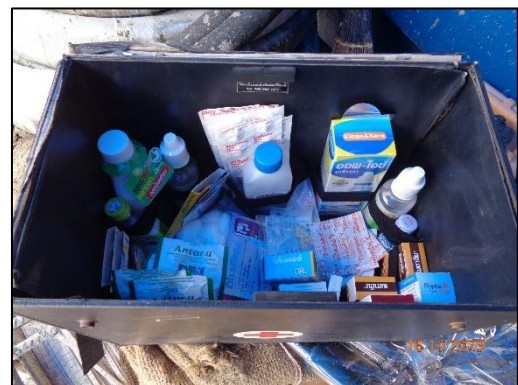
รูปที่ 59 อุปกรณ์ปฐมพยาบาลเบื้องต้นประจำโครงการ

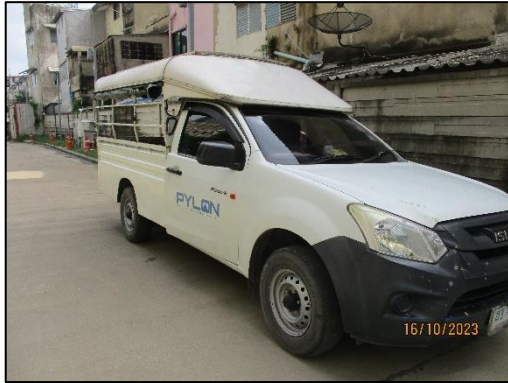
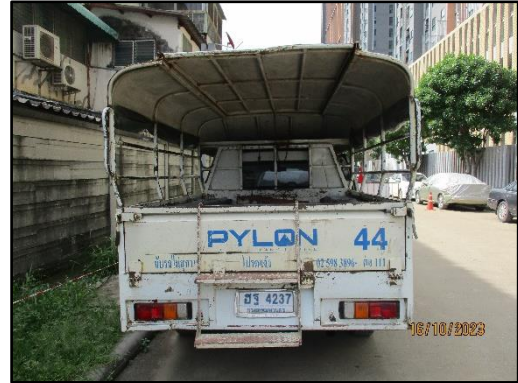
รูปที่ 60 รถยนต์นำส่งโรงพยาบาลประจำพื้นที่ก่อสร้าง

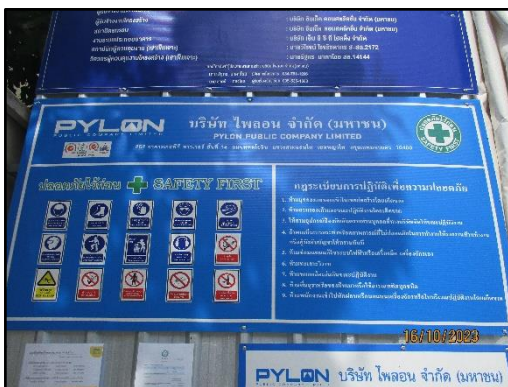
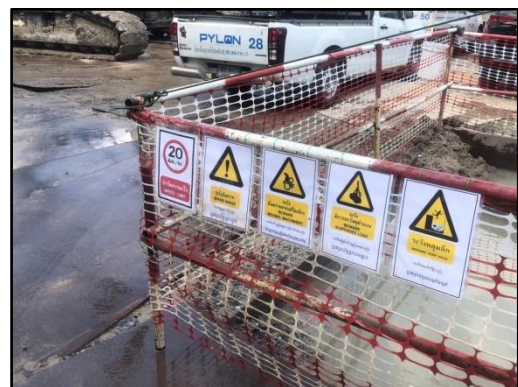
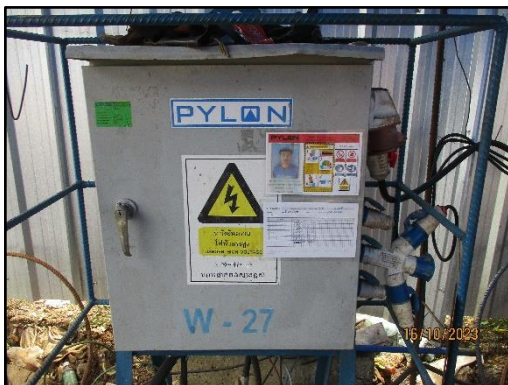
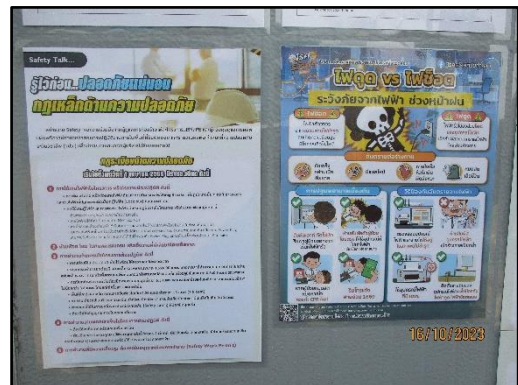
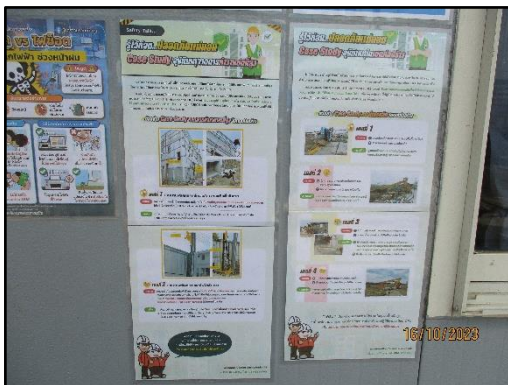
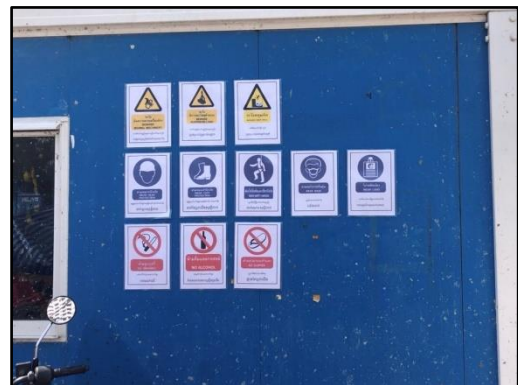
รูปที่ 61 การติดป้ายแนะนำการทำงาน และป้ายเตือน

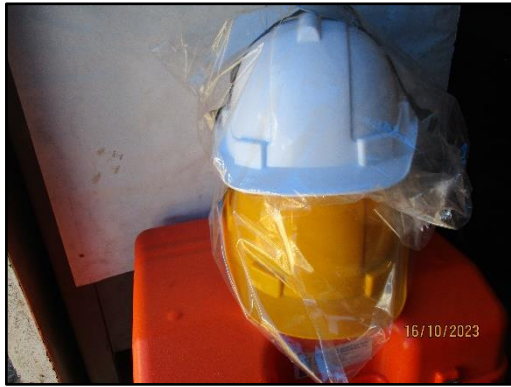
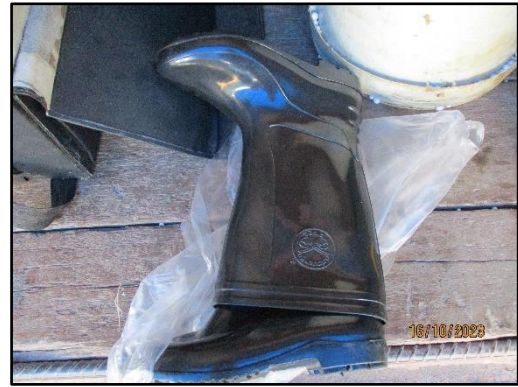
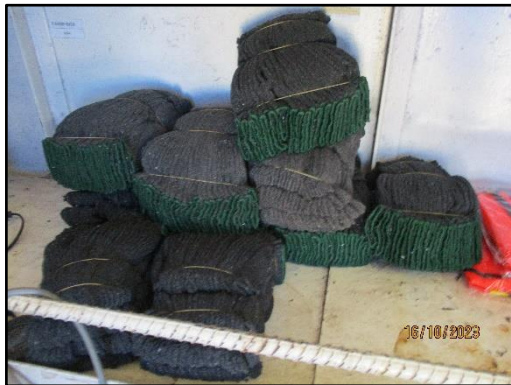
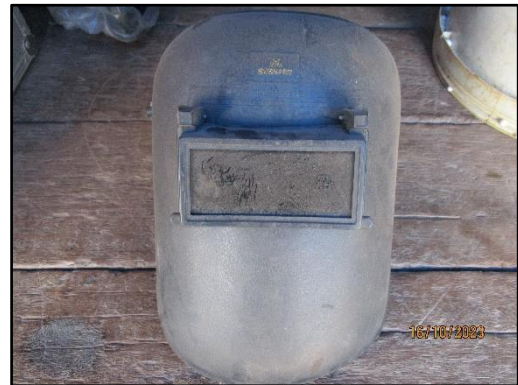
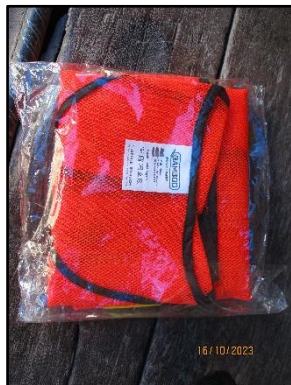
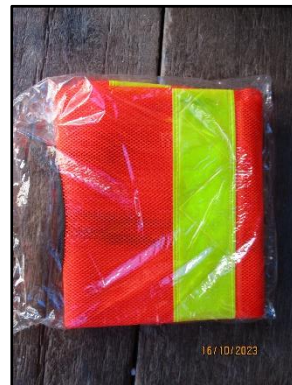
รูปที่ 62 การจัดเตรียมอุปกรณ์ป้องกันอุบัติเหตุส่วนบุคคล

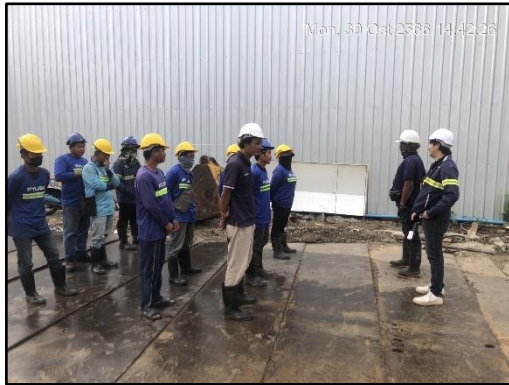
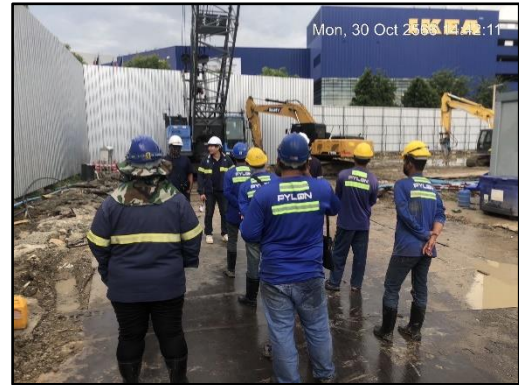
รูปที่ 63 การอบรมชี้แจงมาตรการรักษาความปลอดภัยแก่คนงาน

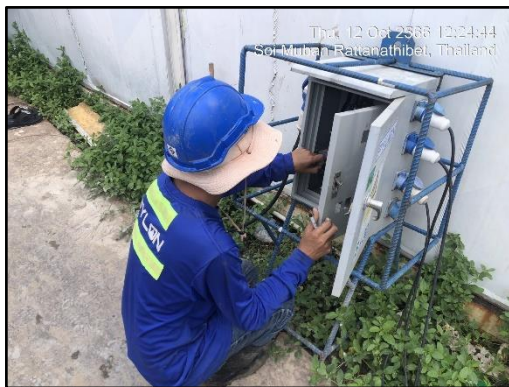
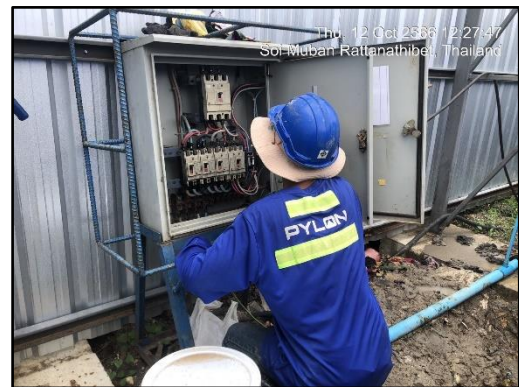
รูปที่ 64 การตรวจสอบอุปกรณ์ไฟฟ้า

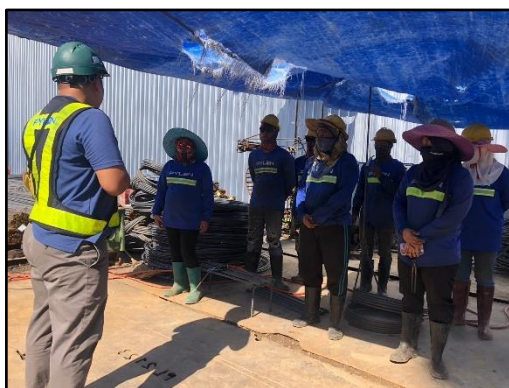
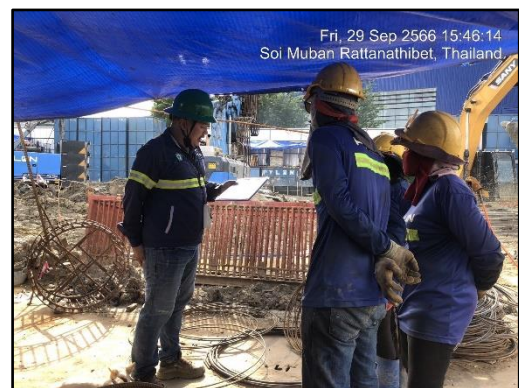
รูปที่ 65 การอบรมเกี่ยวกับวิธีการใช้อุปกรณ์เครื่องมืออย่างถูกวิธี

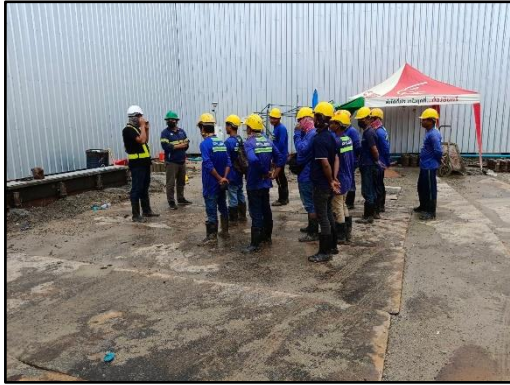
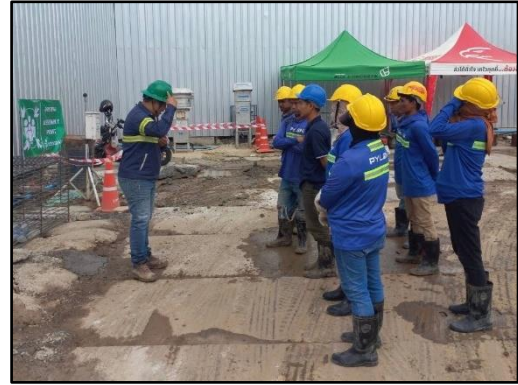
รูปที่ 66 การอบรมด้านสุขภาพ การแพร่กระจายของเชื้อโรค และโรคติดต่อ

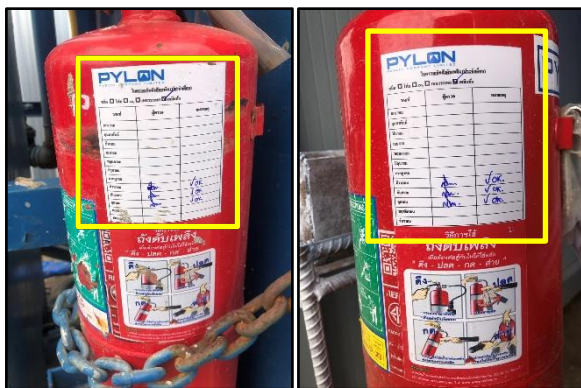
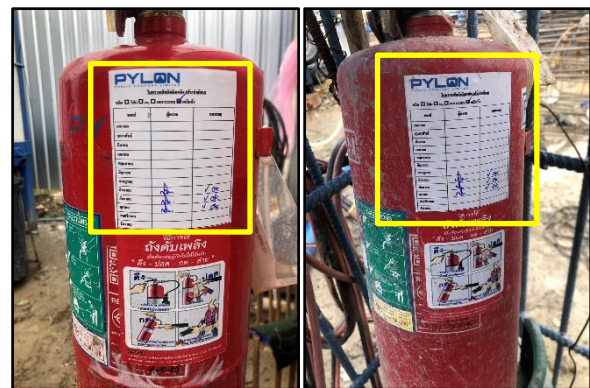
รูปที่ 67 การตรวจสอบสภาพของถังเคมีดับเพลิง

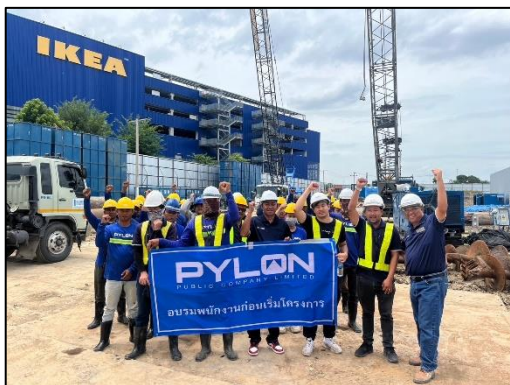
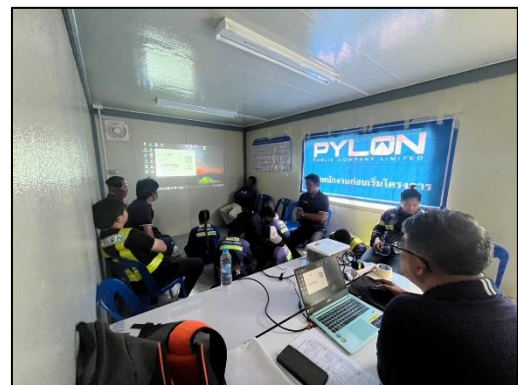
รูปที่ 68 การอบรมเรื่องความปลอดภัยประจำหน่วยงานก่อสร้างให้แก่พนักงาน และคนงาน ก่อนเข้าทำงาน

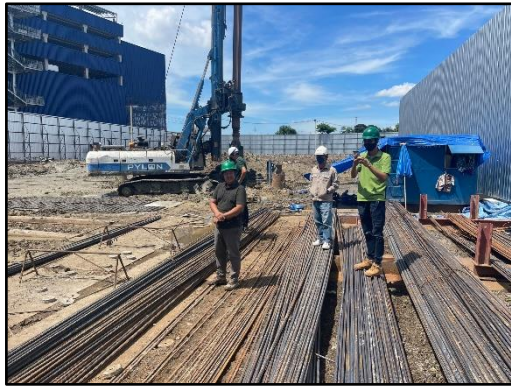
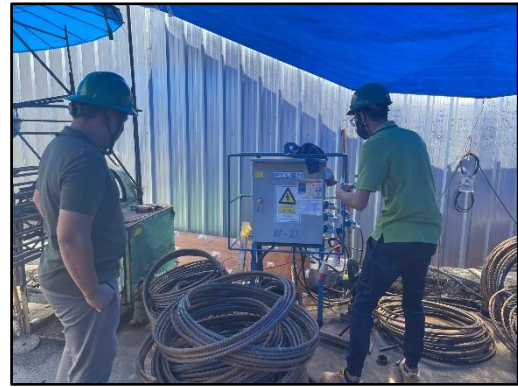
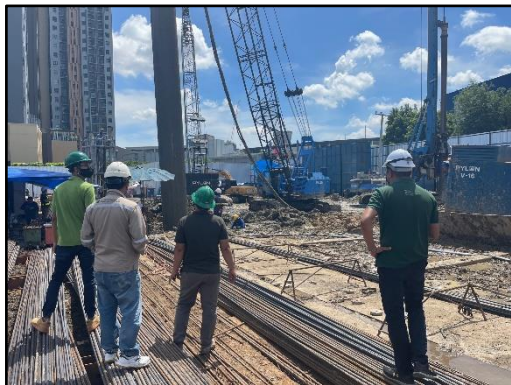
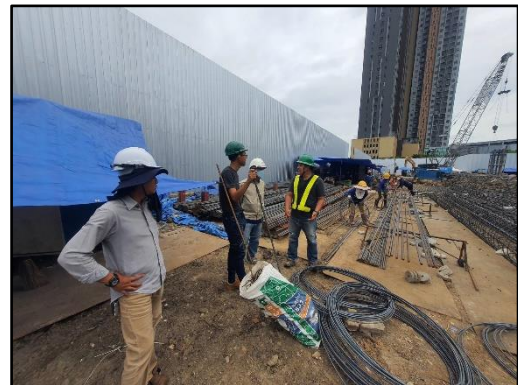
รูปที่ 69 การเดินตรวจหน่วยงานก่อสร้างของฝ่ายความปลอดภัยและฝ่ายก่อสร้าง

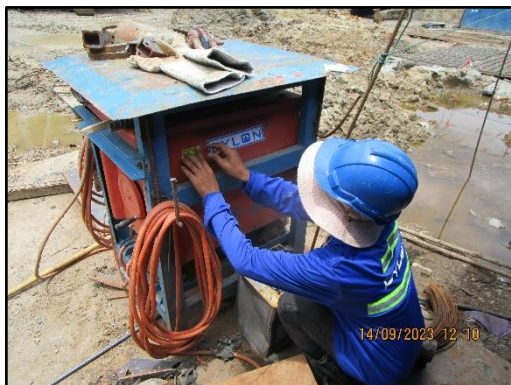
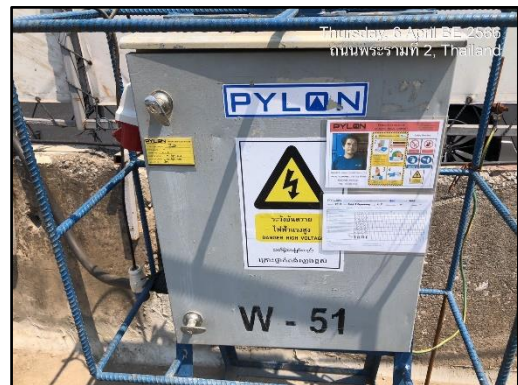
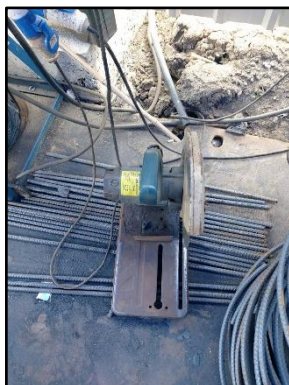
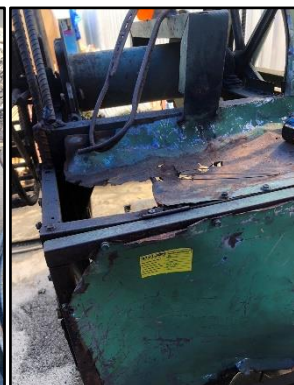
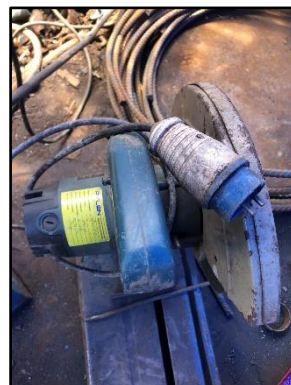
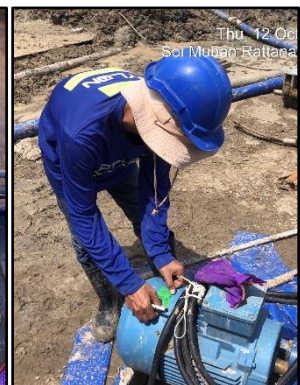
รูปที่ 70 การตรวจสอบความพร้อมของอุปกรณ์แล้วคิดเวลาที่อุปกรณ์ว่าอนุมัติให้ใช้งาน

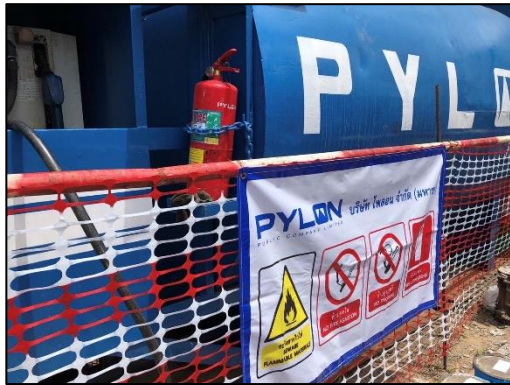
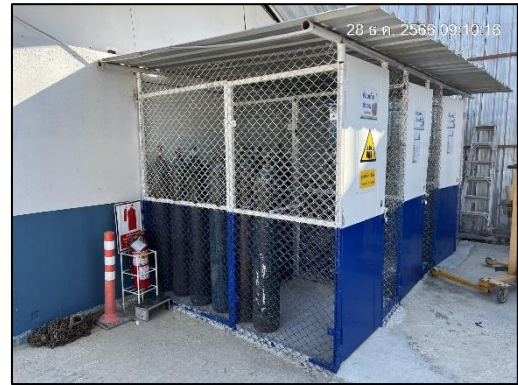
รูปที่ 71 การติดป้ายห้าม และป้ายเตือน บริเวณพื้นที่เก็บน้ำมัน และก๊าซ

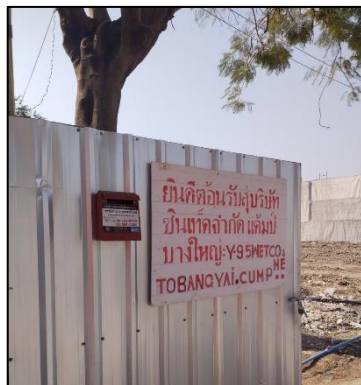
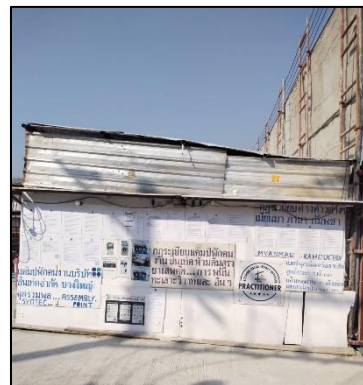
รูปที่ 72 การติดป้ายประชาสัมพันธ์บริเวณด้านหน้าบ้านพักคนงาน

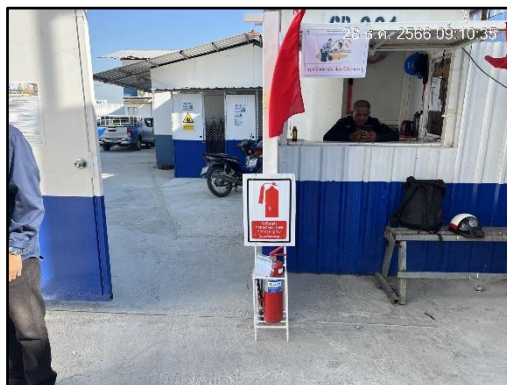
รูปที่ 73 ทางเข้า-ออกบ้านพักคนงาน และเจ้าหน้าที่รักษาความปลอดภัย

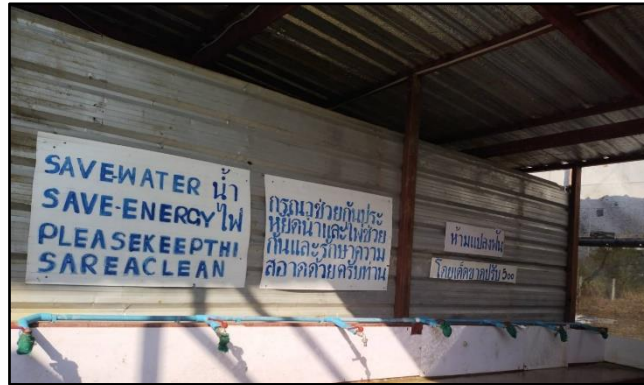
รูปที่ 74 การติดป้ายให้คนงานช่วยกันรักษาความสะอาดบริเวณบ้านพักคนงาน

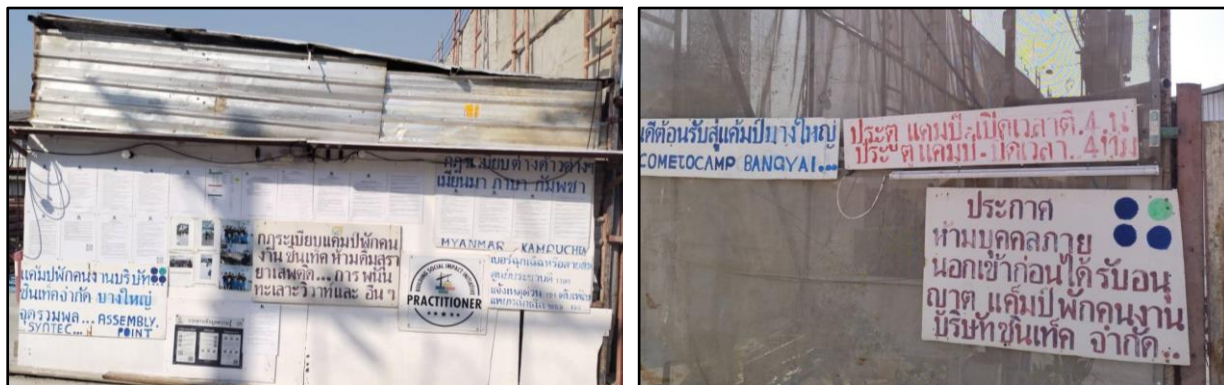
รูปที่ 75 การติดป้ายกฎระเบียบข้อบังคับ บริเวณทางเข้าบ้านพักคนงาน

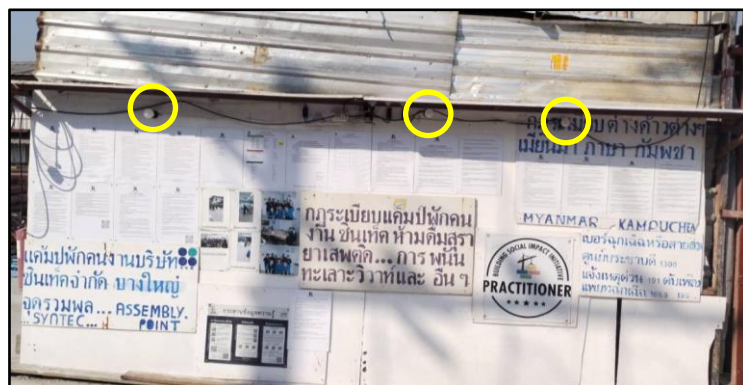
รูปที่ 76 ไฟฟ้าบริเวณบ้านพักคนงาน

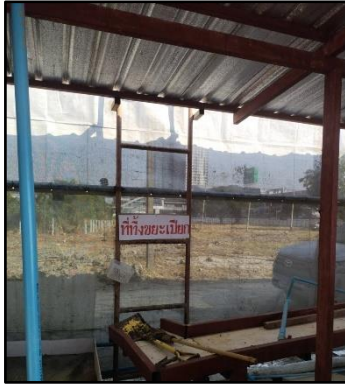
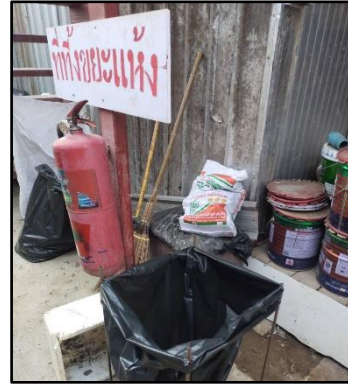
รูปที่ 77 ถังขยะบริเวณบ้านพักคนงาน

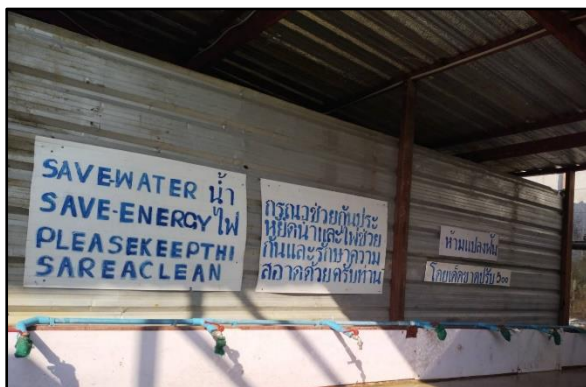
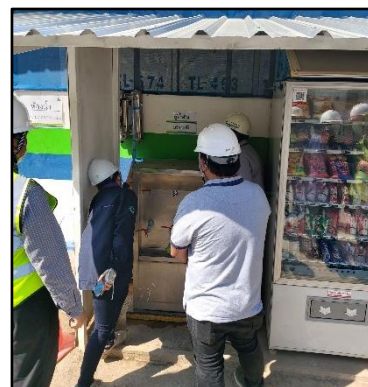
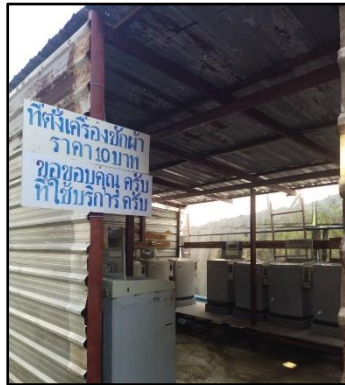
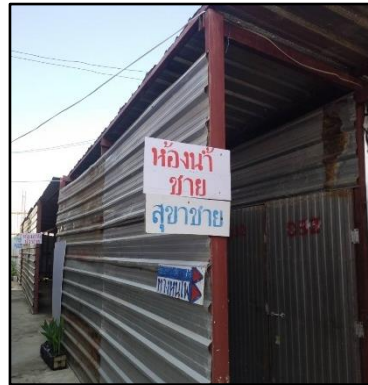
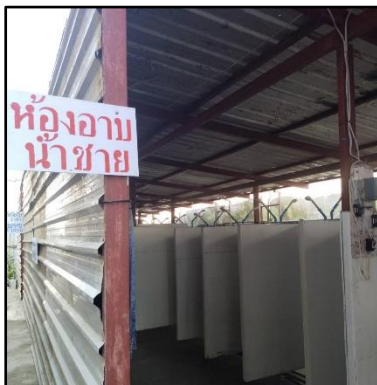
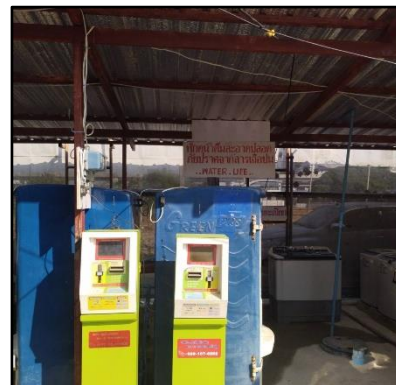
รูปที่ 78 จัดทำห้องน้ำ-ห้องส้วม ลานซักผ้า ร้านค้า และสิ่งอำนวยความสะดวกต่างๆ บริเวณบ้านพักคนงาน

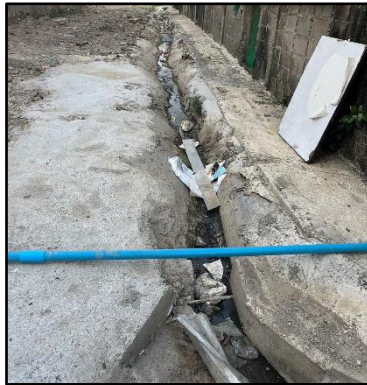
รูปที่ 79 ทางระบายน้ำฝนและน้ำทิ้ง บริเวณบ้านพักคนงาน

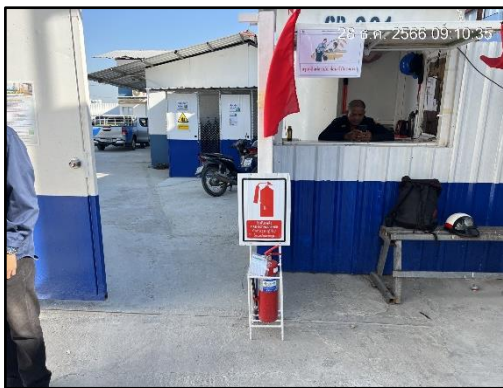
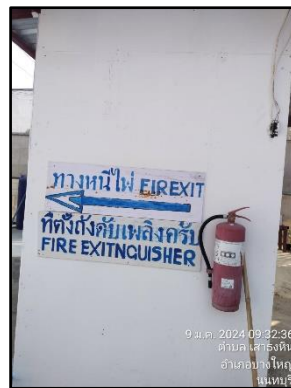
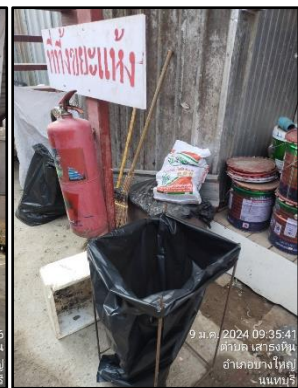
รูปที่ 80 ติดตั้งเครื่องดับเพลิงแบบมือถือ บริเวณบ้านพักคนงาน

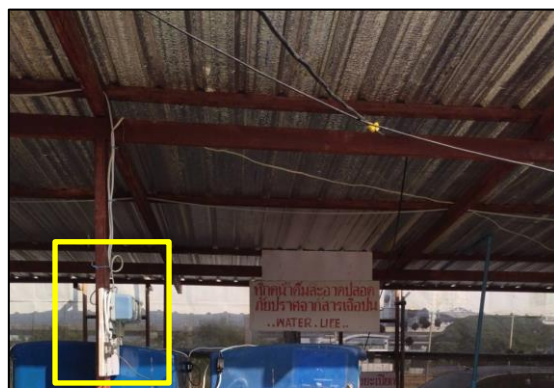
รูปที่ 81 ระบบไฟฟ้า บริเวณบ้านพักคนงาน

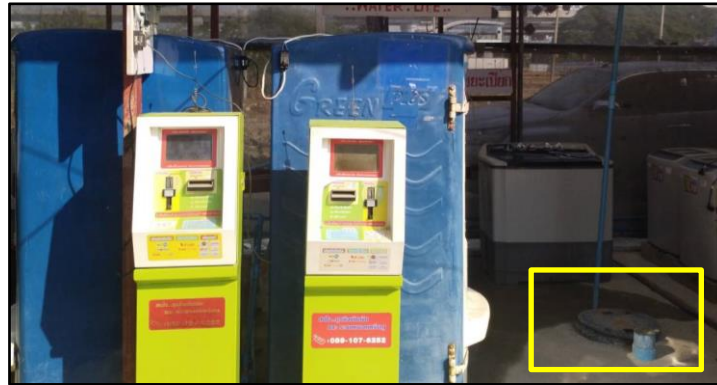
รูปที่ 82 ระบบบำบัดน้ำเสียสำเร็จรูป

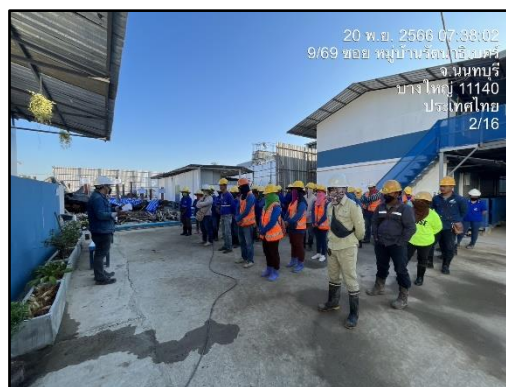
รูปที่ 83 ผู้รับเหมาอบรมด้านสุขาภิบาล การแพร่กระจายของเชื้อโรค และโรคติดต่อ บริเวณบ้านพักคนงาน

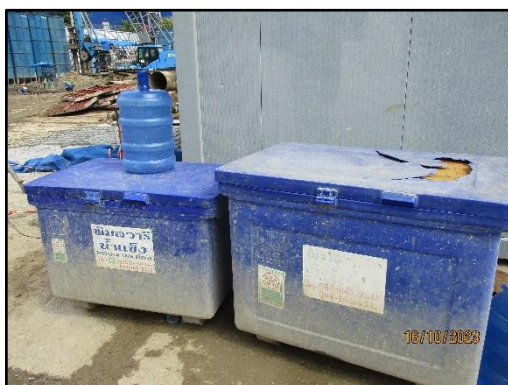
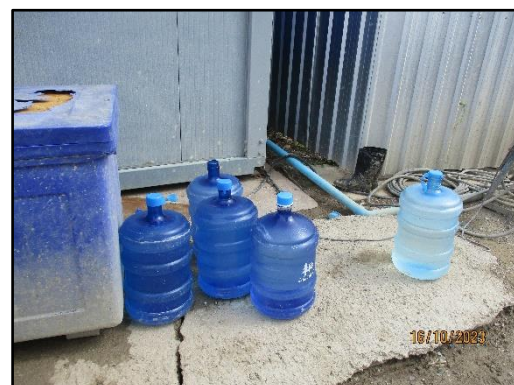
รูปที่ 84 น้ำดื่มภายในพื้นที่โครงการ

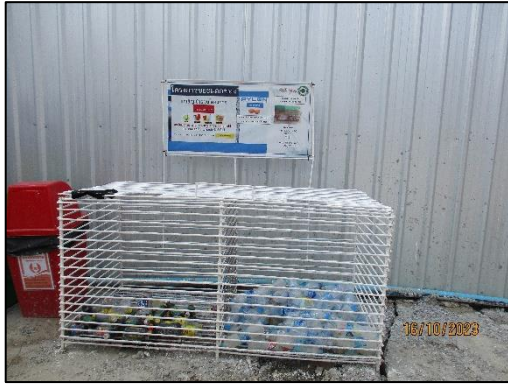
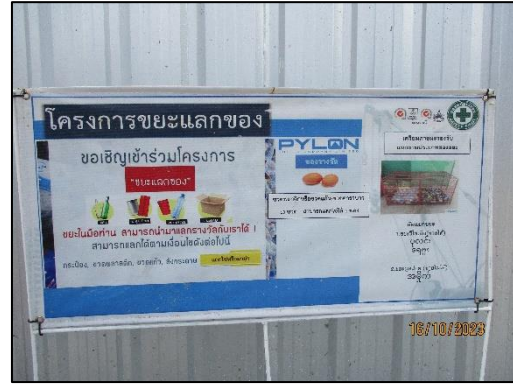
รูปที่ 85 โครงการขยะแลกของ

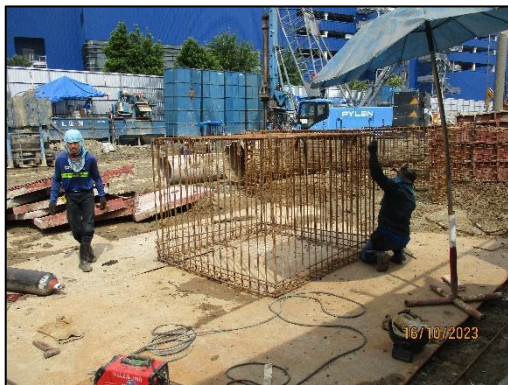
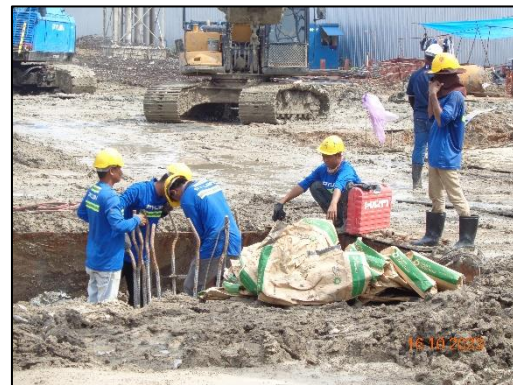
รูปที่ 86 การแต่งกายด้วยเสื้อผ้าที่รัดกุม และสวมใส่อุปกรณ์ป้องกันอันตรายส่วนบุคคล

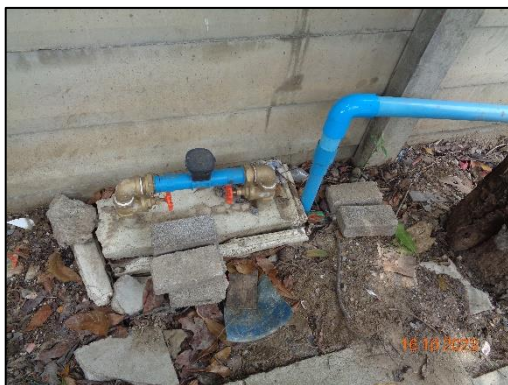
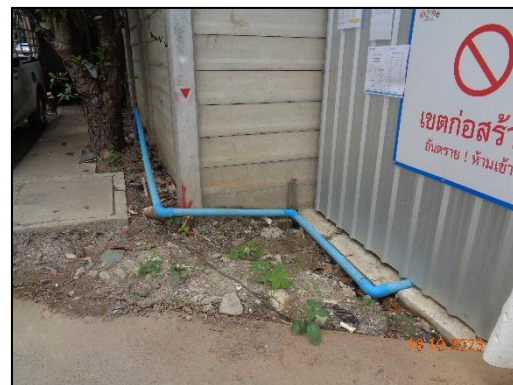
รูปที่ 87 ท่อประปาของโครงการ

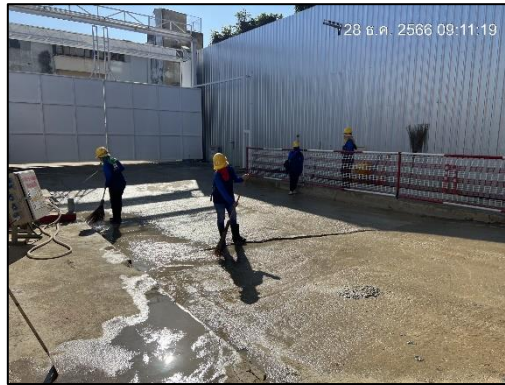
รูปที่ 88 การขุดลอกตะกอนที่สะสมในบ่อล้างล้อ

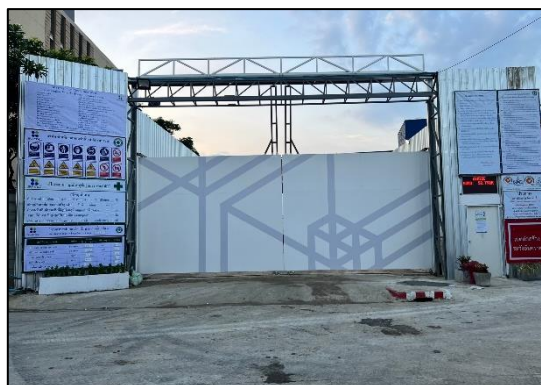
รูปที่ 90 ป้ายชื่อโครงการ

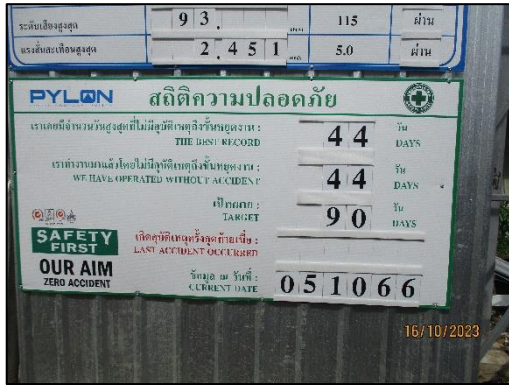
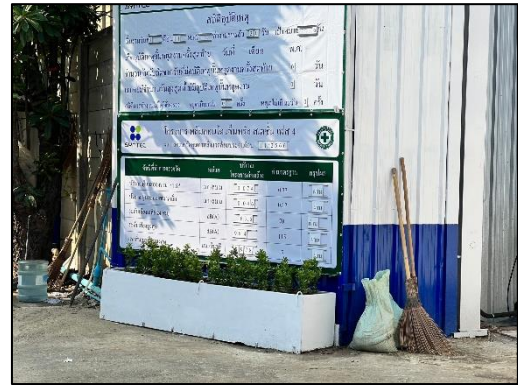
รูปที่ 91 ป้ายสถิติการเกิดอุบัติเหตุของโครงการ

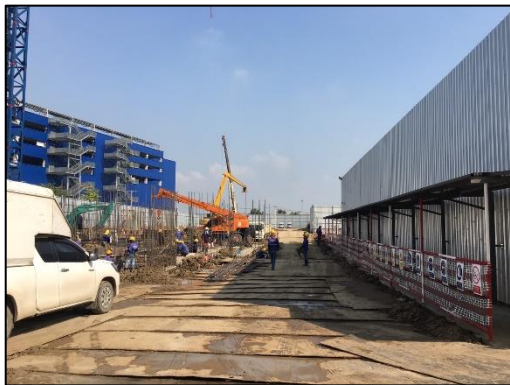
รูปที่ 92 คู่มือพื้นที่โครงการใหม่มีความเป็นระเบียบเรียบร้อย
