บทที่ 2

ผลการปฏิบัติตามมาตรการป้องกันและแก้ไขผลกระทบสิ่งแวดล้อม ระยะดำเนินการ

**ตารางที่ 2-1 ผลการปฏิบัติตามมาตรการป้องกันและแก้ไขผลกระทบสิ่งแวดล้อม โครงการศุภาลัย ลอฟท์ สถานีตลาดพลู ระยะดำเนินการ บริษัท ศุภาลัย จำกัด (มหาชน)
ระหว่างเดือนกรกฎาคม-ธันวาคม พ.ศ. 2566**

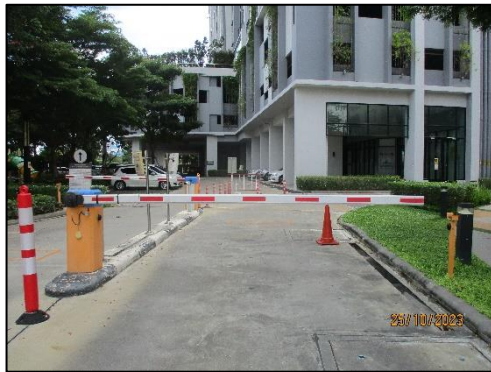
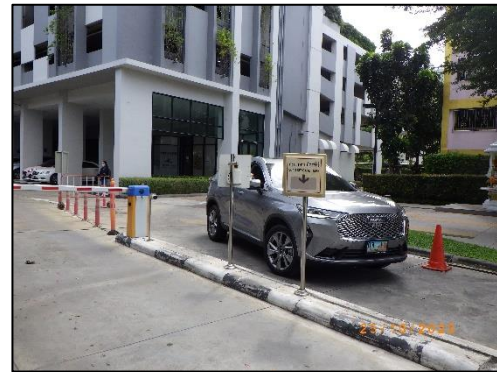
รูปที่ 2-4 ถนนบริเวณทางเข้า-ออกโครงการฯ

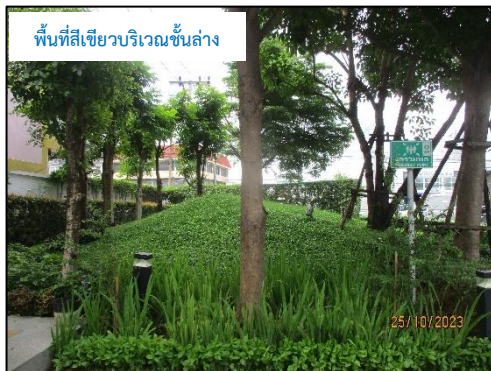
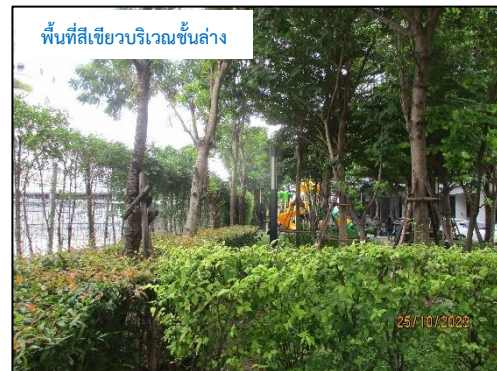
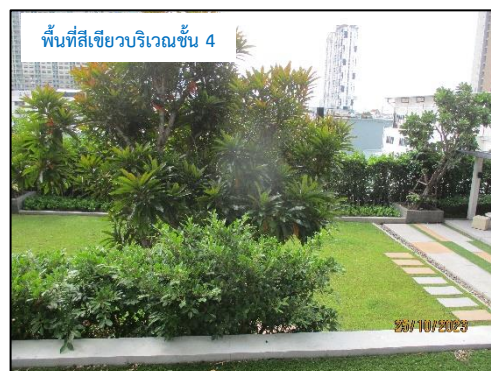
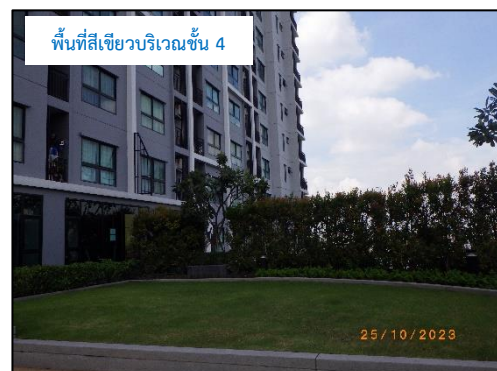
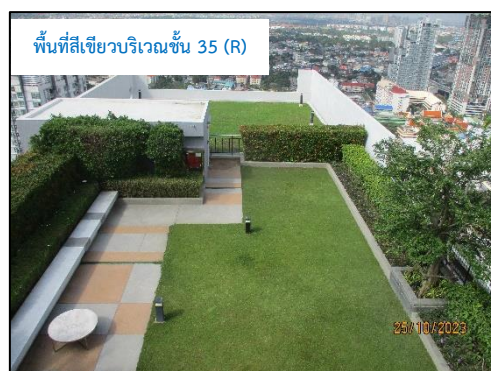
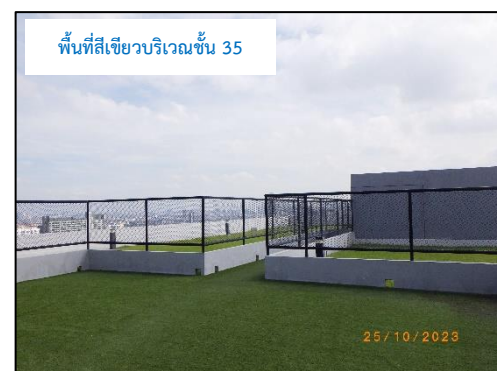
รูปที่ 2-5 พื้นที่สีเขียวของโครงการฯ

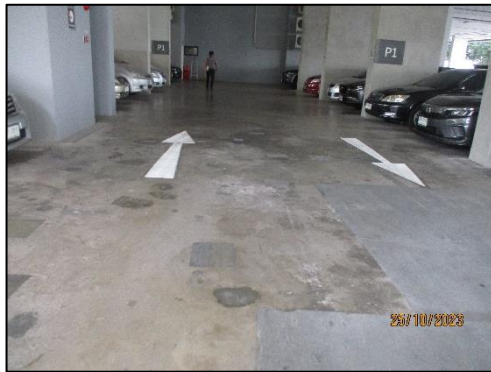
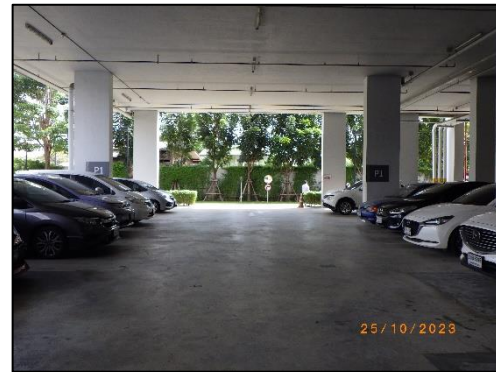
รูปที่ 2-9 พื้นที่และอาคารจอดรถยนต์ของโครงการฯ

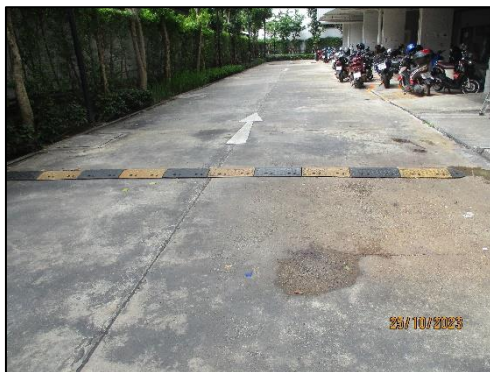
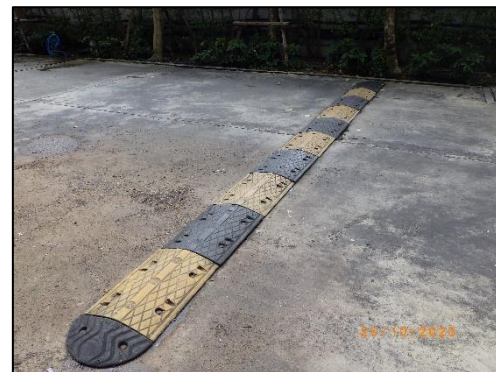
รูปที่ 2-10 คันชะลอความเร็ว

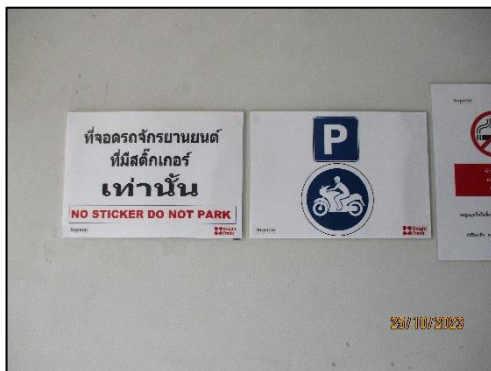
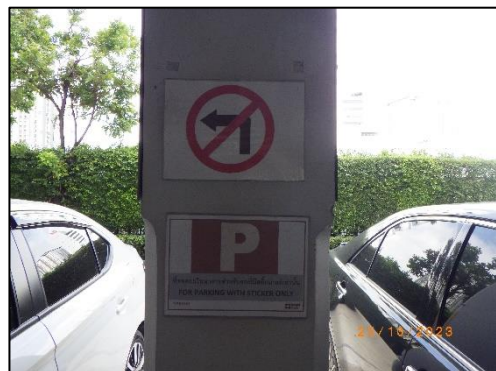
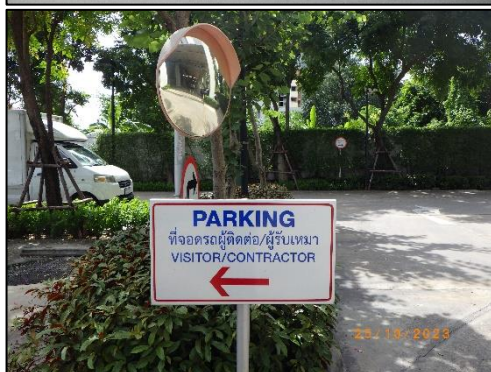
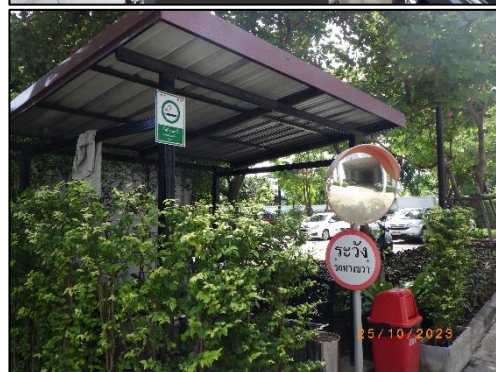
รูปที่ 2-11 ป้ายบังคับการดับเครื่องยนต์ และป้ายจราจรบริเวณพื้นที่จอดรถของโครงการ

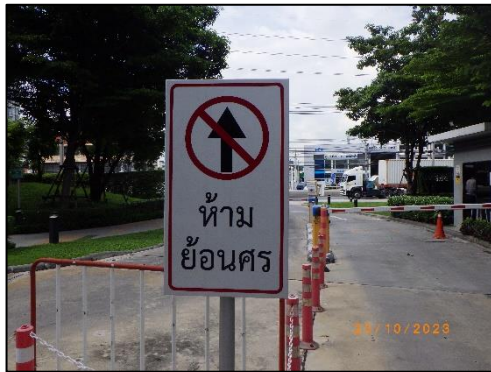
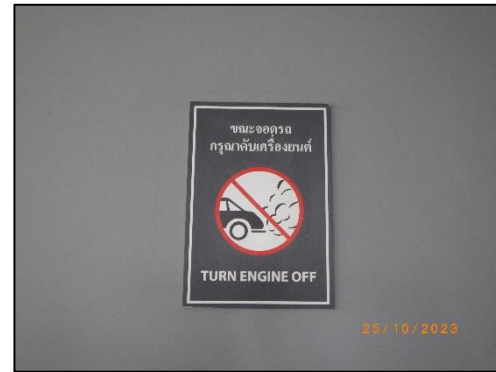
รูปที่ 2-11 (ต่อ) ป้ายบังคับการดับเครื่องยนต์ และป้ายจราจรบริเวณพื้นที่จอดรถของโครงการ

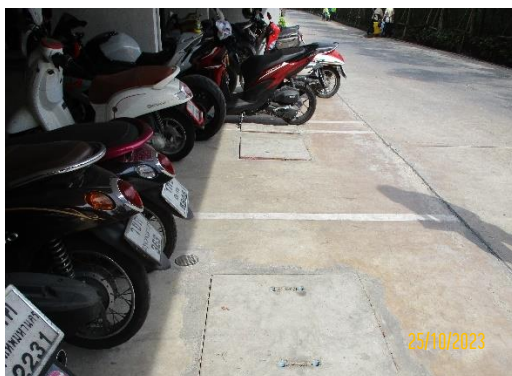
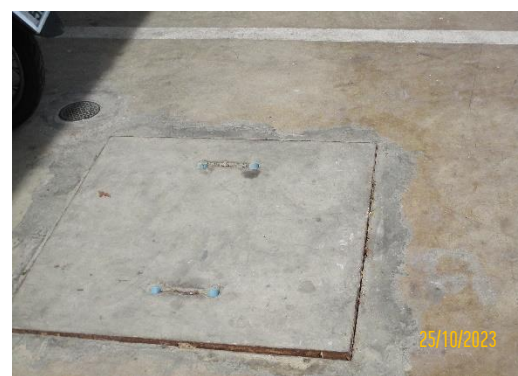
รูปที่ 2-13 ระบบบำบัดน้ำเสีย

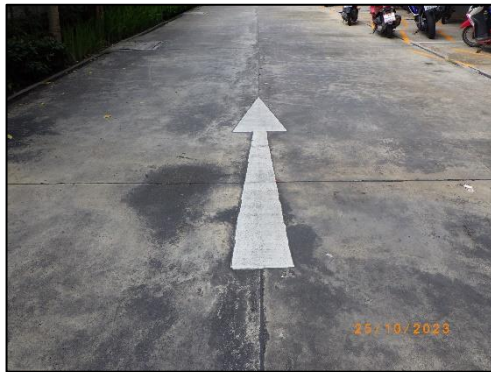
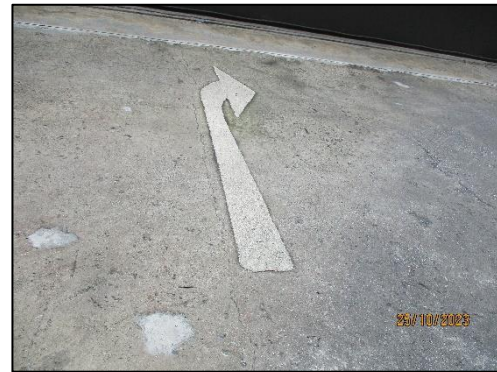
รูปที่ 2-17 สัญลักษณ์ทิศทางจราจรบนพื้นถนน

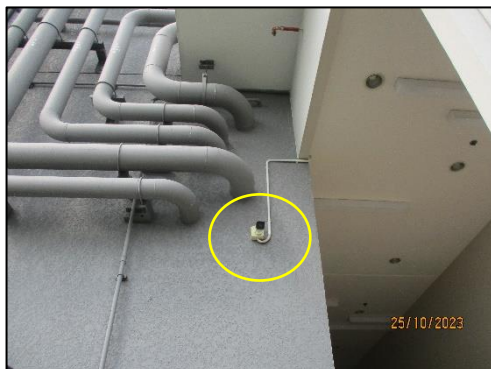
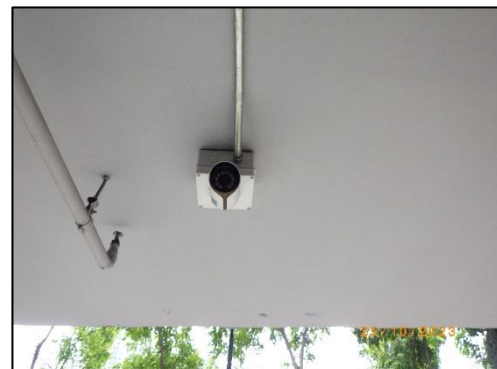
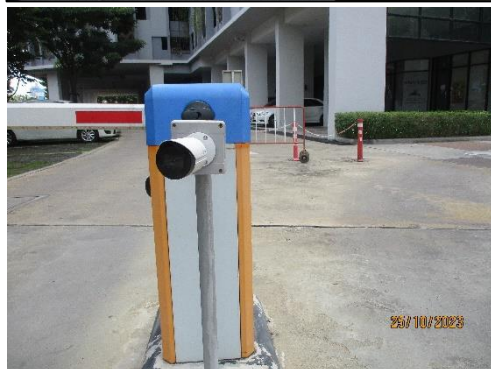
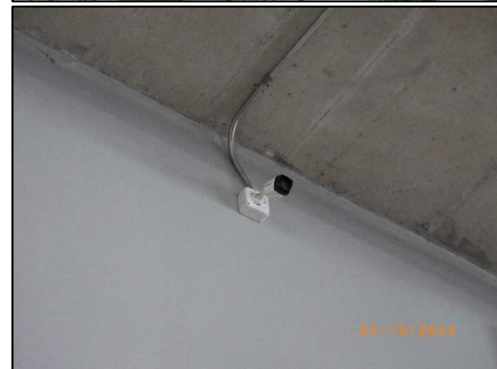
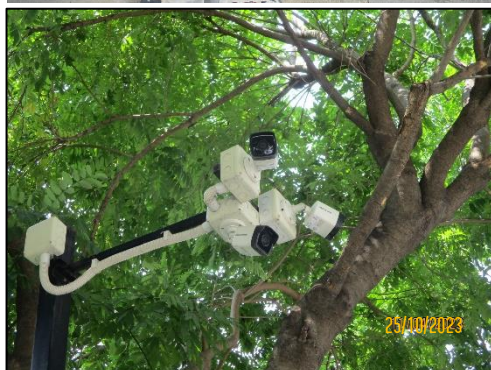
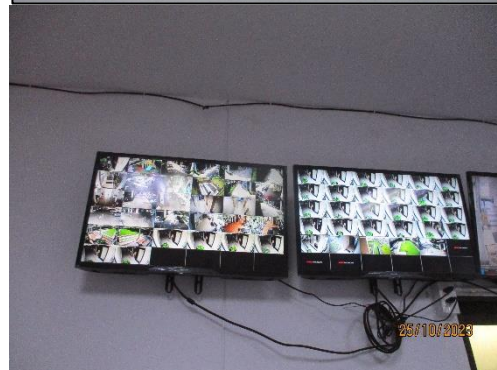
รูปที่ 2-18 กล้องวงจรปิด (CCTV) บริเวณจุดต่างๆ ของโครงการฯ

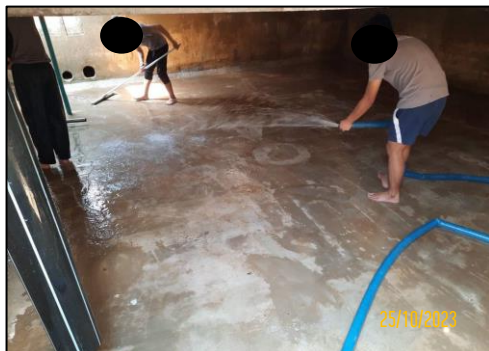
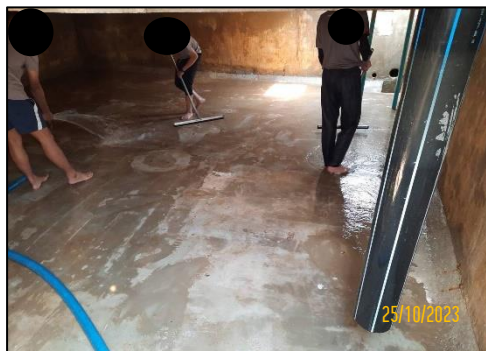
รูปที่ 2-30 การทำความสะอาดถังเก็บน้ำสำรอง

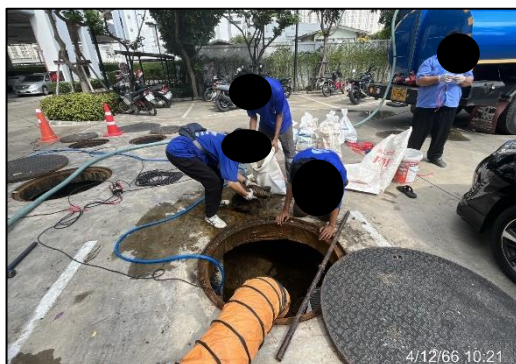
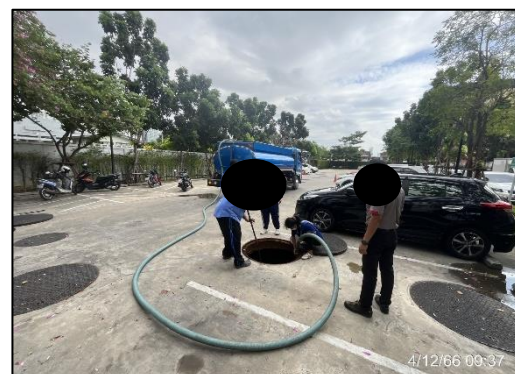
รูปที่ 2-36 การสูบลบตะกอนในบ่อเกรอะ

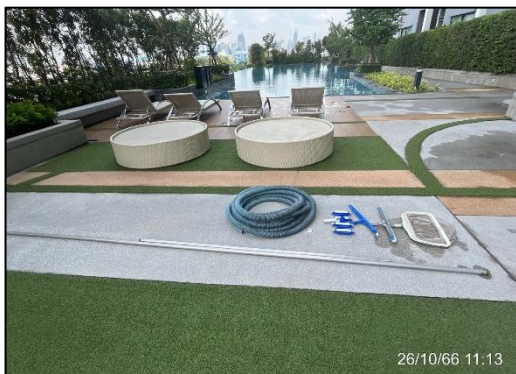
รูปที่ 2-38 อุปกรณ์ทำความสะอาดสระว่ายน้ำ

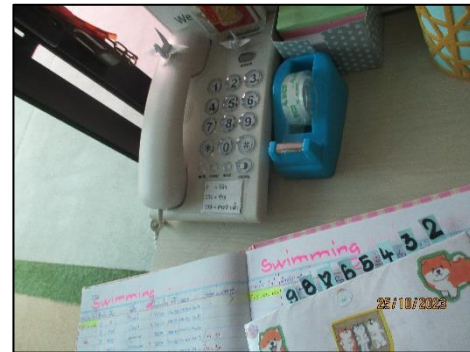
รูปที่ 2-45 อุปกรณ์สื่อสารของโครงการ

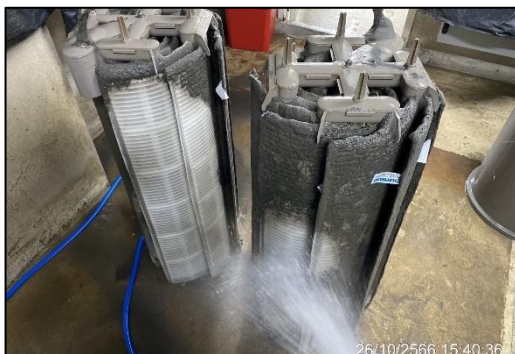
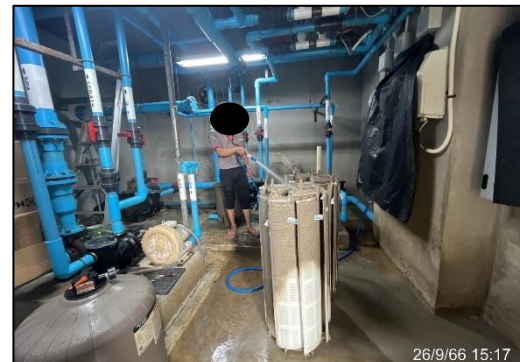
รูปที่ 2-46 การทำความสะอาดเครื่องกรองน้ำของสระว่ายน้ำ

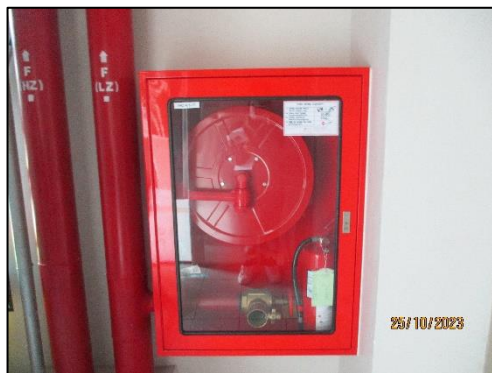
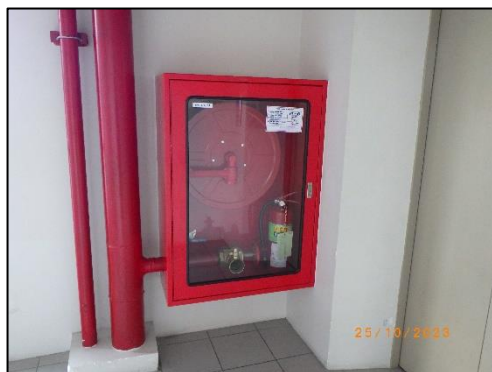
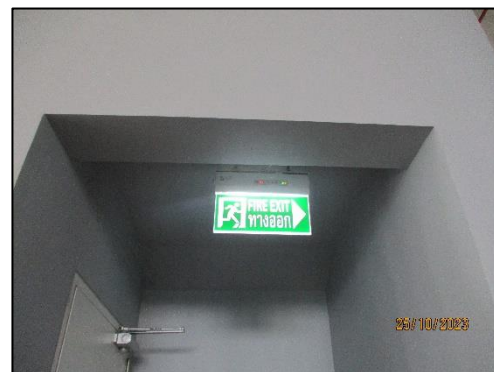
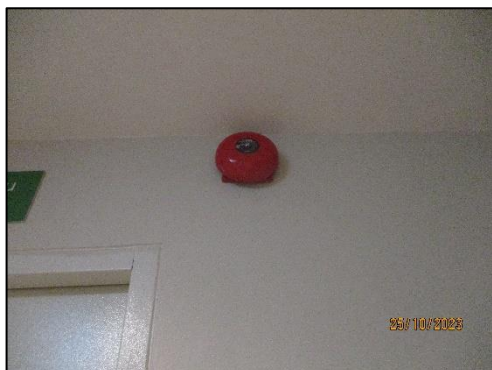
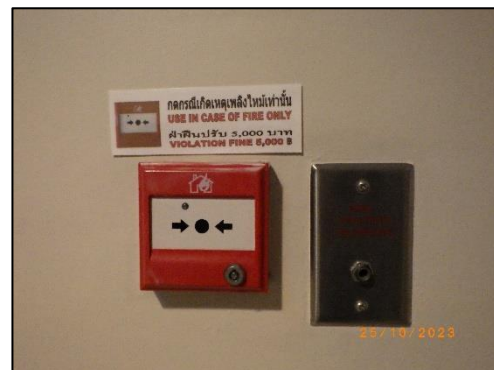
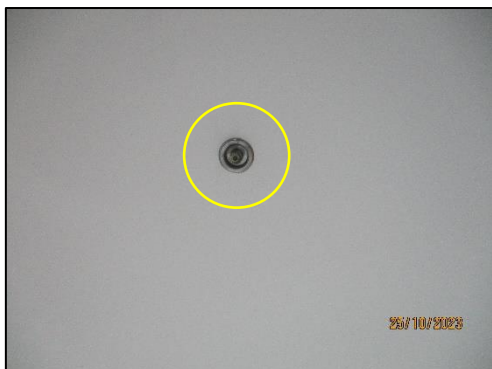
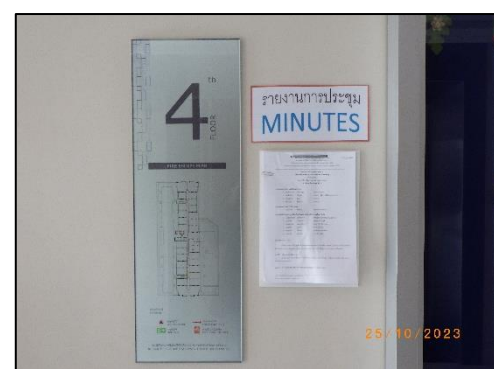
รูปที่ 2-48 ถังดับเพลิง และอุปกรณ์รับอัคคีภัยต่างๆ

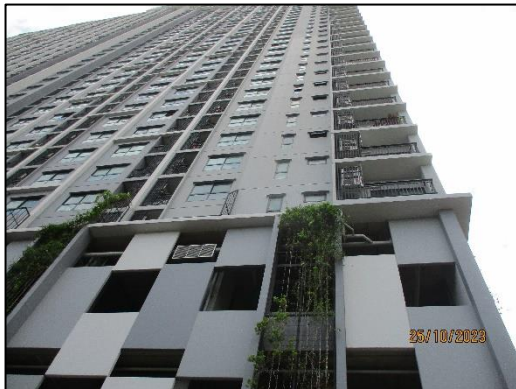
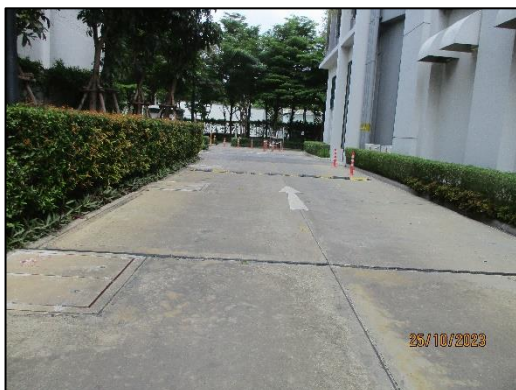
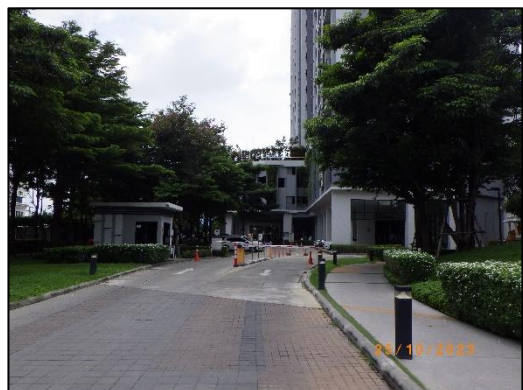
รูปที่ 2-52 อาคารโครงการ ศูนย์ ลอฟท์ สถานีตลาดพลู

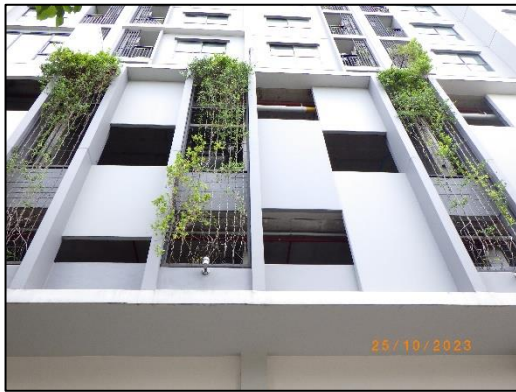
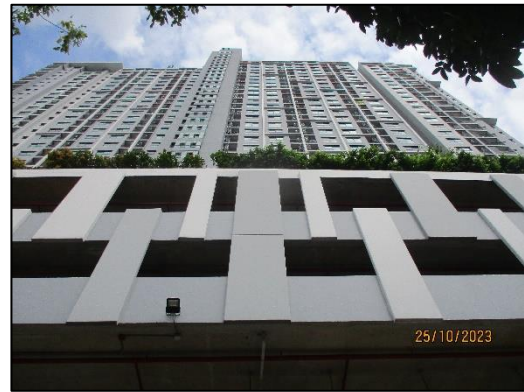
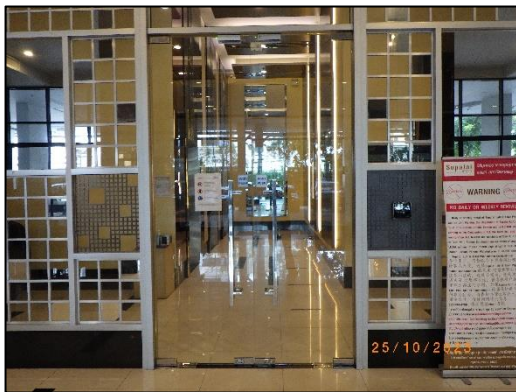
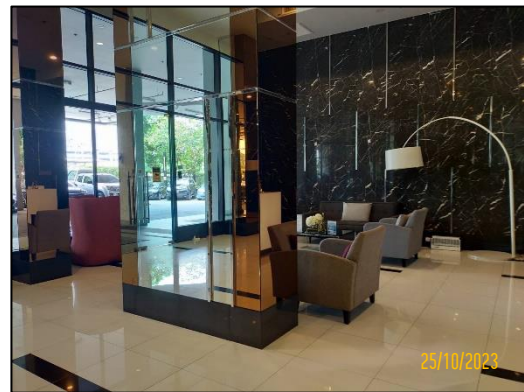
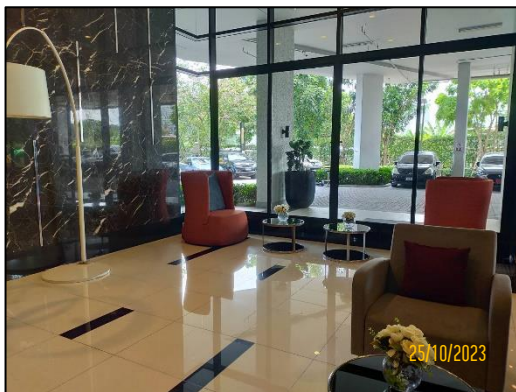
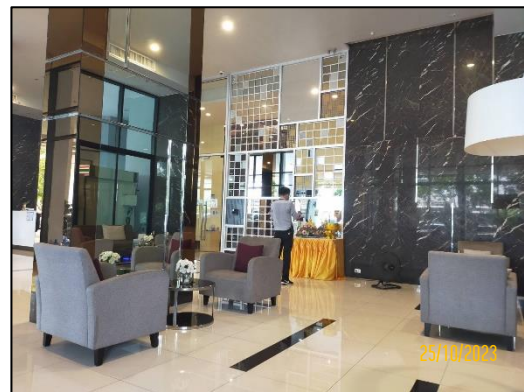
รูปที่ 2-52 (ต่อ) อาคารโครงการ ศูนย์ ลอฟท์ สถานีตลาดพลู
