ตารางที่ 2.2-1 (ต่อ) มาตรการป้องกันและแก้ไขผลกระทบสิ่งแวดล้อม โครงการเอสต้า รัมอินทรา (ระยะดำเนินการ)

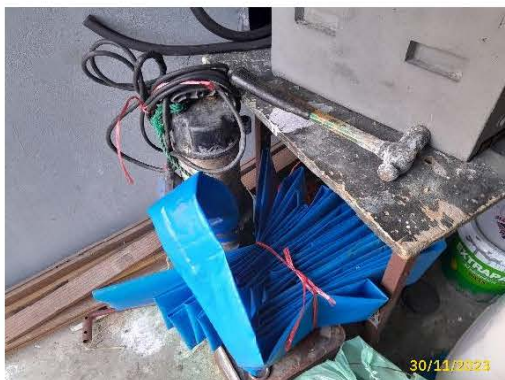
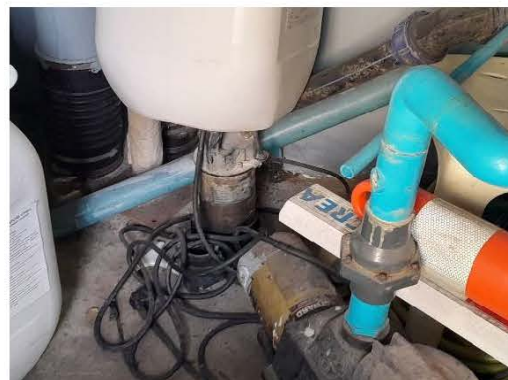
การบำรุงรักษาระบบบำบัดน้ำเสีย

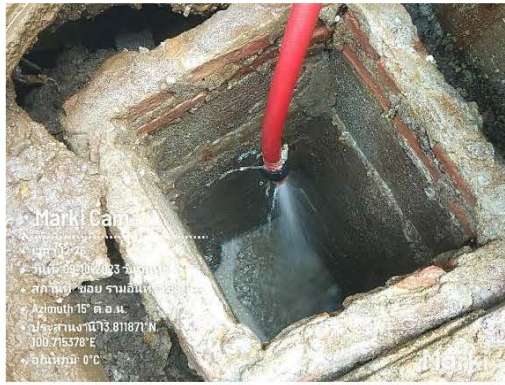
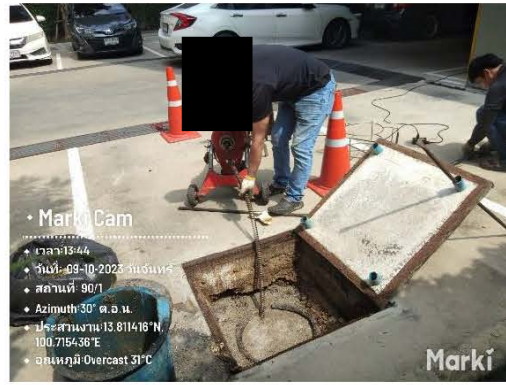
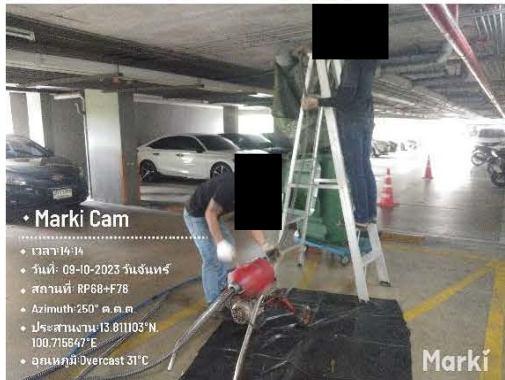
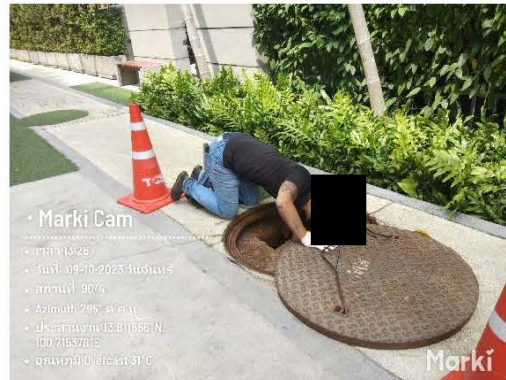
การสูบลูบตะกอนระบบบำบัดน้ำเสีย

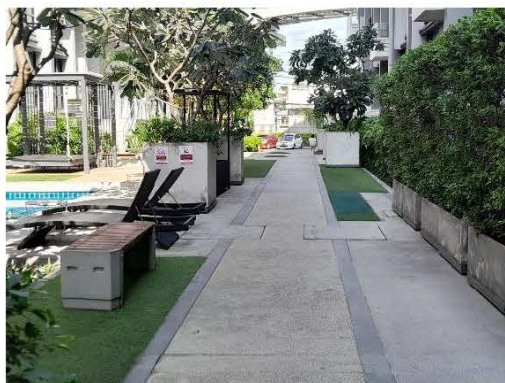
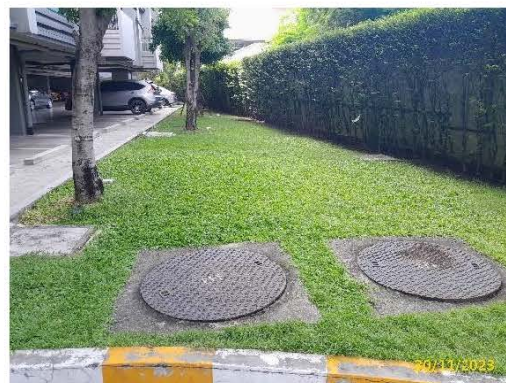
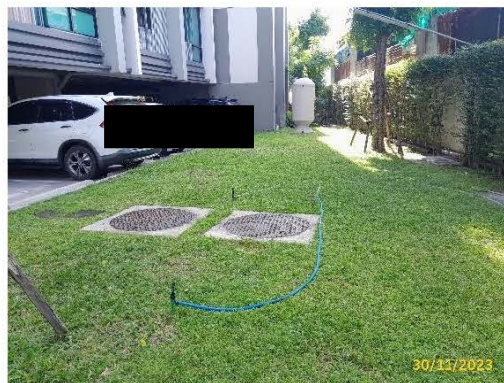
บ่อบำบัดน้ำทิ้ง หรือบ่อบำบัด

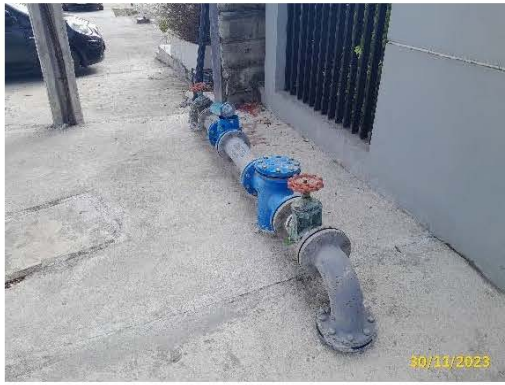
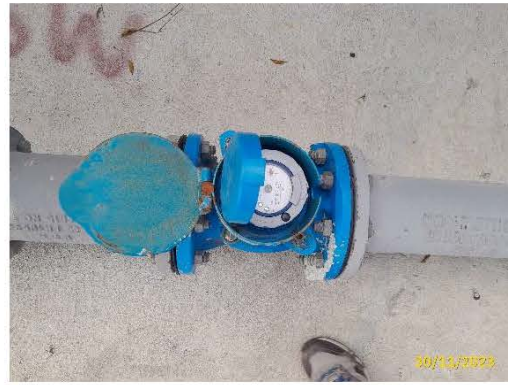
มิเตอร์น้ำประปา

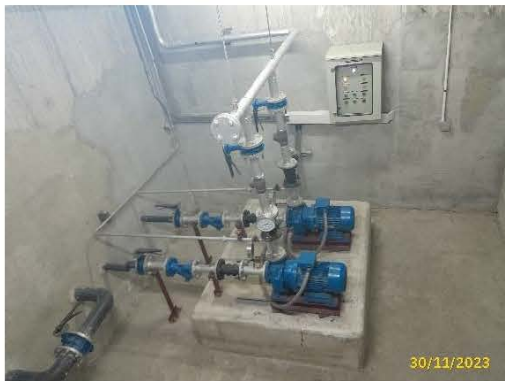
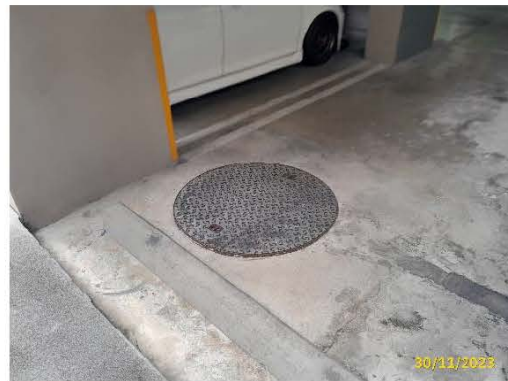
ระบบจ่ายน้ำอาคาร A

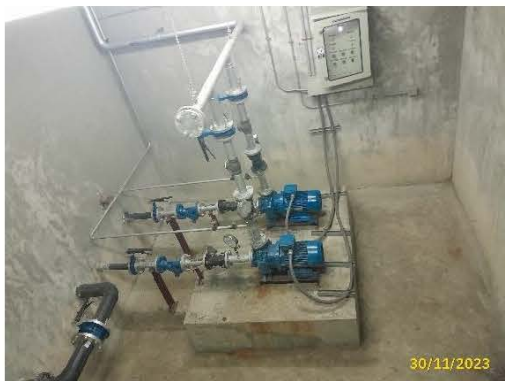
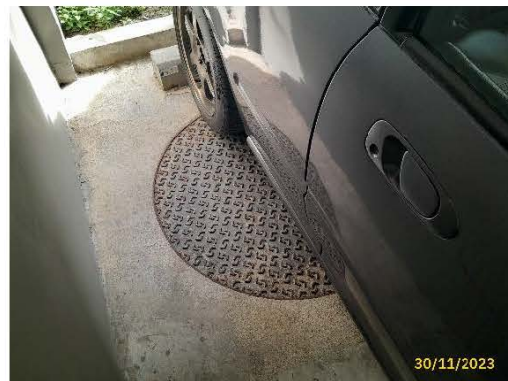
ระบบจ่ายน้ำอาคาร B

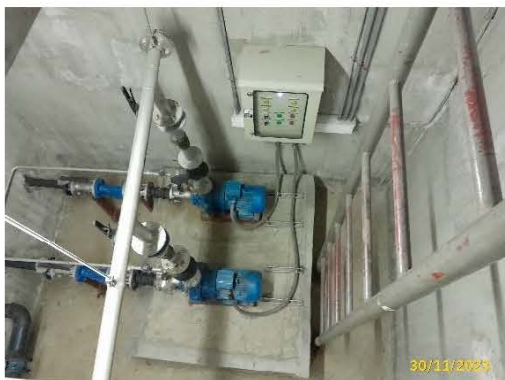
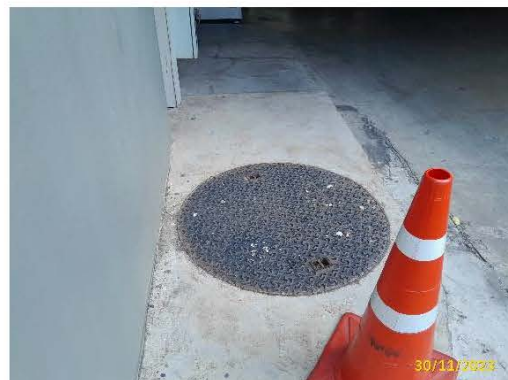
ระบบจ่ายน้ำอาคาร C

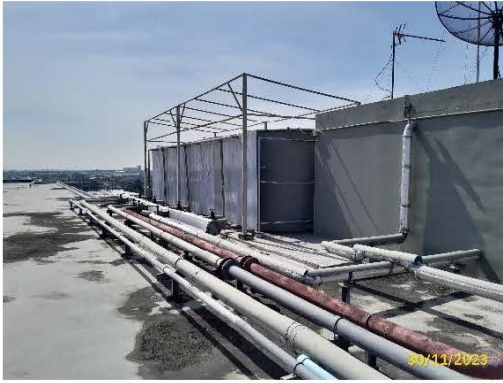
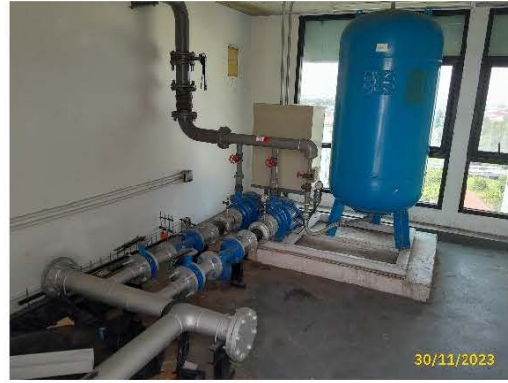
ระบบจ่ายน้ำชั้นดาดฟ้า

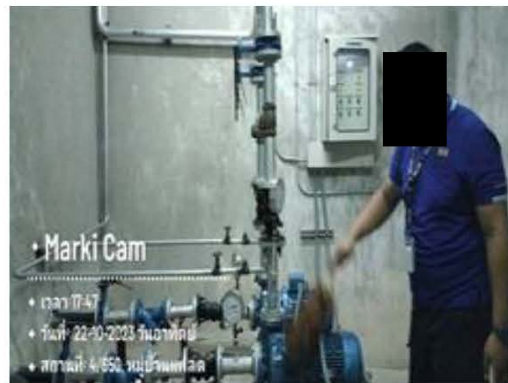
การตรวจสอบระบบน้ำใช้ และเส้นท่อ

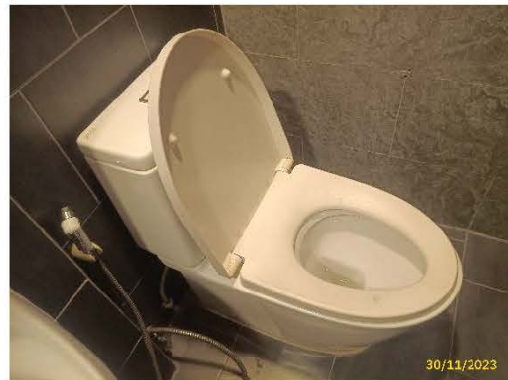
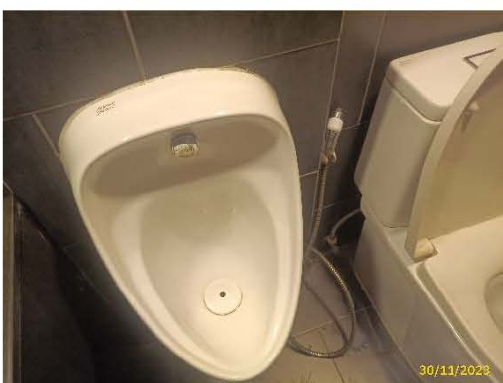
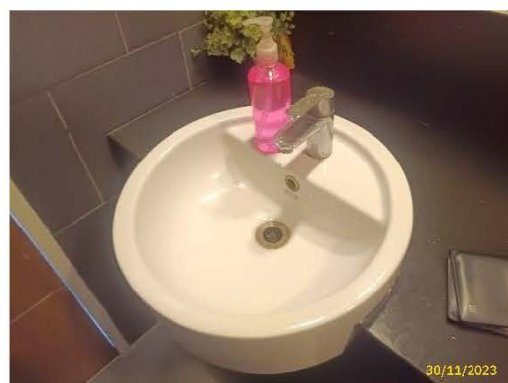
สุขภัณฑ์ประหยัdnน้ำ/ห้องน้ำ-ห้องส้วม

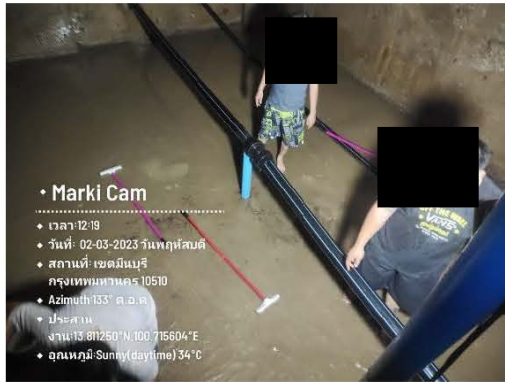
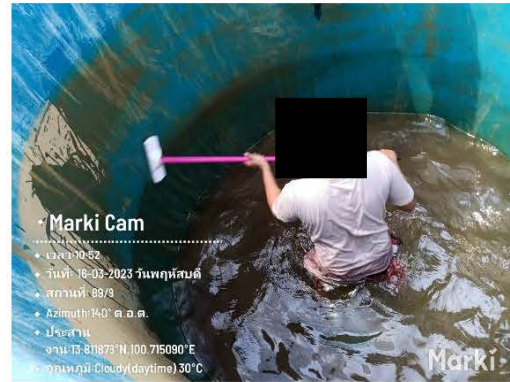
การล้างทำความสะอาดถังเก็บน้ำสำรอง

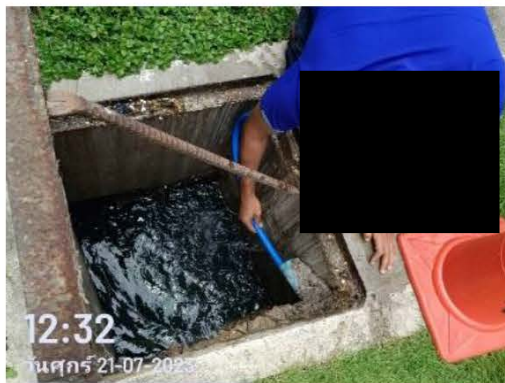
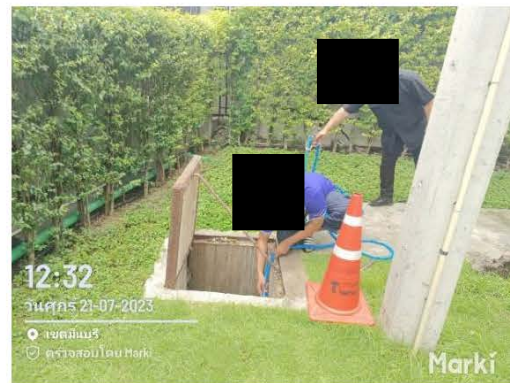
การขุดลอกท่อ-รางระบายน้ำ

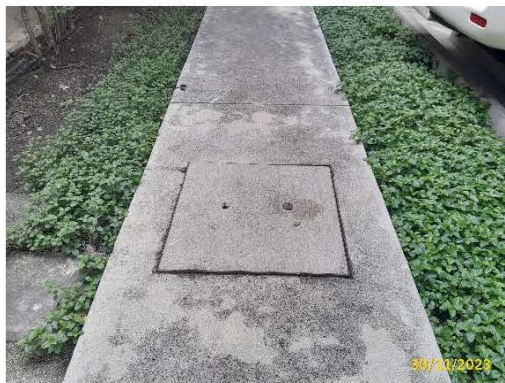
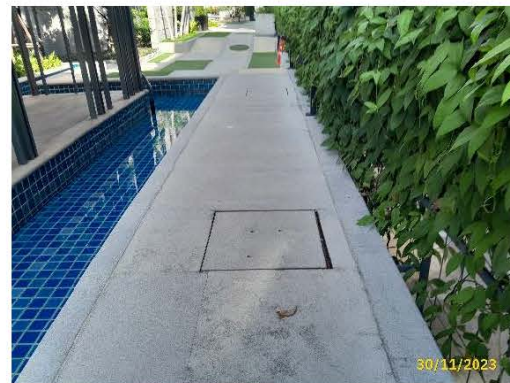
ระบบระบายน้ำฝน

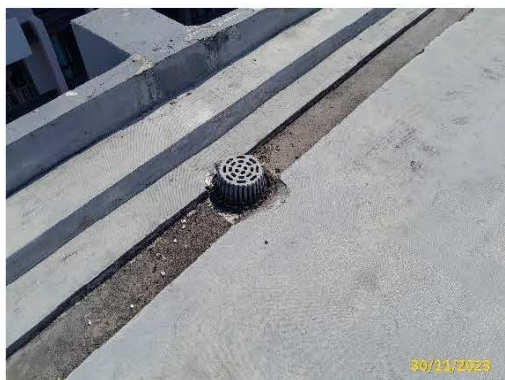
ตะแกรงครอบท่อระบายน้ำ

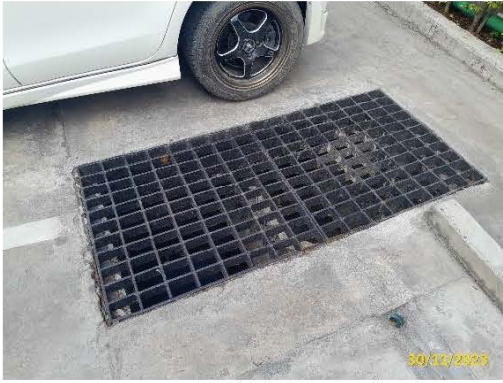
บ่อพักน้ำสุดท้าย

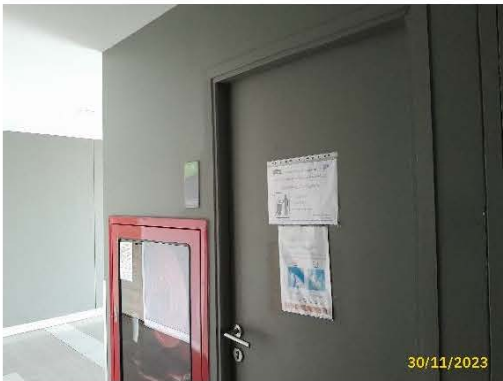
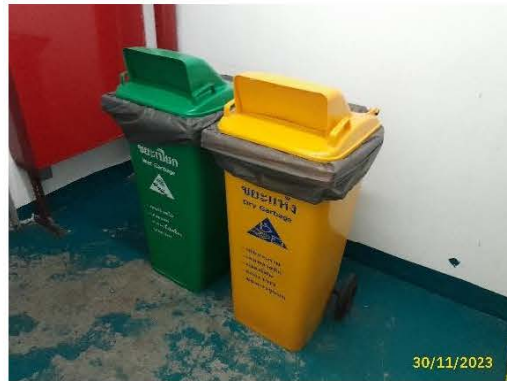
ห้องพักมูลฝอยประจำชั้น

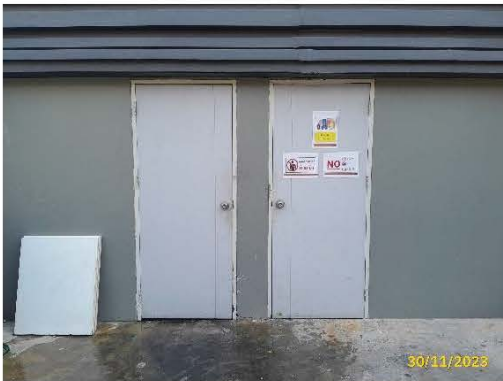
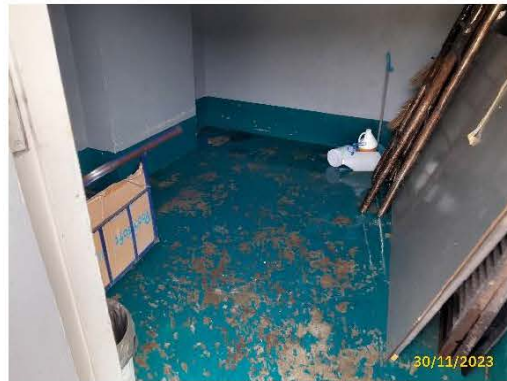
ห้องพักมูลฝอยรวม

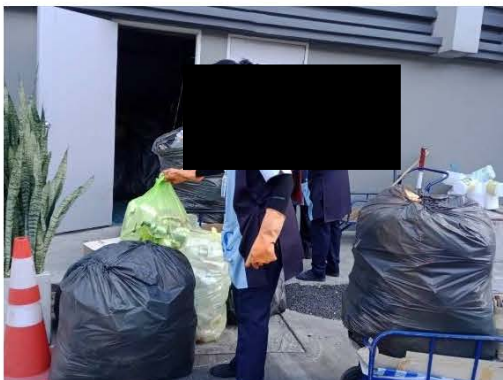
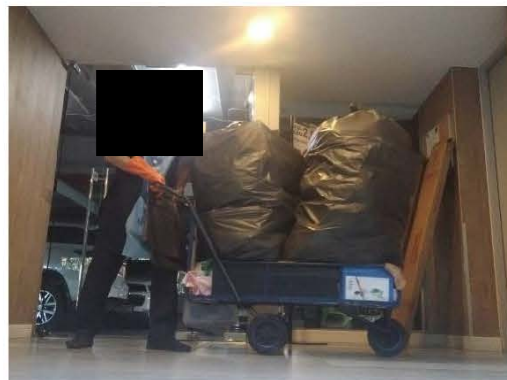
พนักงานเก็บรวบรวมมูลฝอย

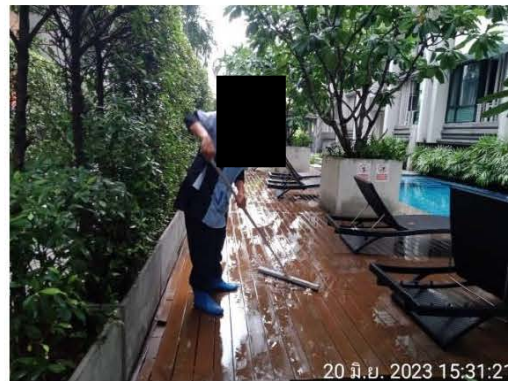
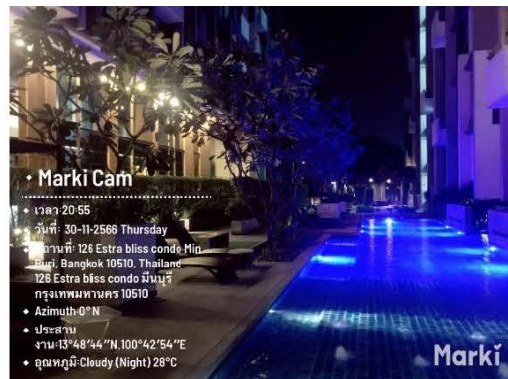
ระบบไฟฟ้าส่องสว่างบริเวณสระว่ายน้ำ

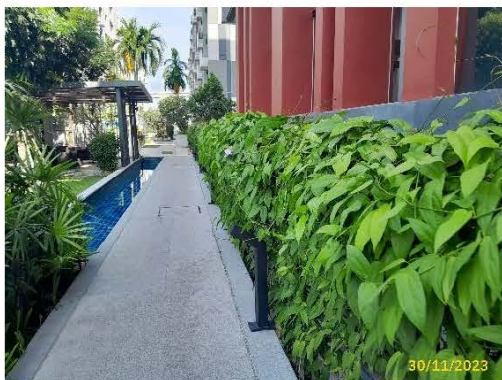
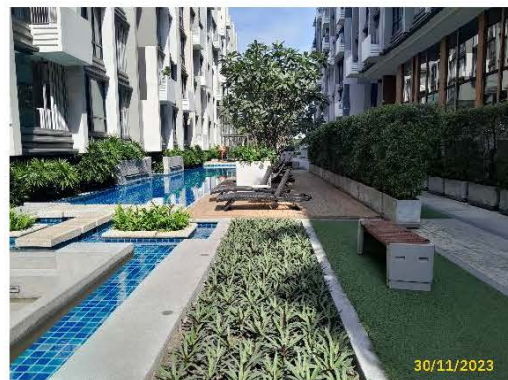
แนวเขตรั้วสระว่ายน้ำ และต้นไม้ระหว่างอาคาร A และ C

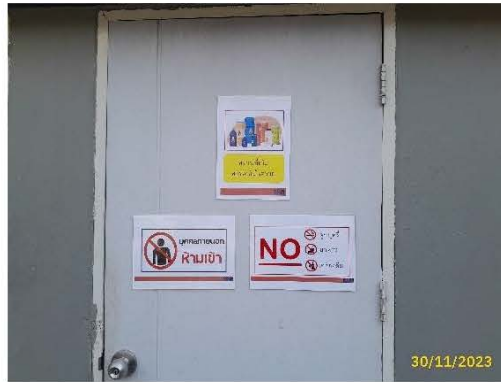
ภาพที่ 2.2-13 (ต่อ) การบริหารจัดการสวะน้ำ

ป้าย “สถานที่เก็บสารเคมีอันตราย” “ห้ามเข้า” และ “ห้ามรับประทานอาหาร”
