5. ผลการดำเนินการตามมาตรการป้องกันและแก้ไขผลกระทบสิ่งแวดล้อม

ตารางที่ 2 เปรียบเทียบมาตรการป้องกันและแก้ไขผลกระทบสิ่งแวดล้อมที่กำหนดไว้ในรายงานการวิเคราะห์ผลกระทบสิ่งแวดล้อม

โครงการ Courtyard by Marriott Bangkok Hotel (ชื่อเดิม โรงแรมคอร์ตยาร์ด กรุงเทพ) ระยะเปิดดำเนินการ

โครงการ Courtyard by Marriott Bangkok Hotel ตั้งอยู่ที่ เลขที่ 155/1 ซอยมหาดเล็กหลวง 1 ถ.ราชดำริ แขวงลุมพินี เขตปทุมวัน กทม.

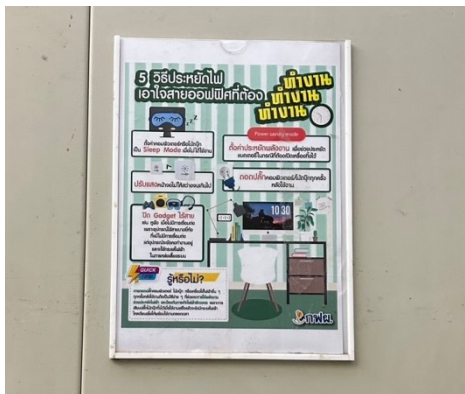
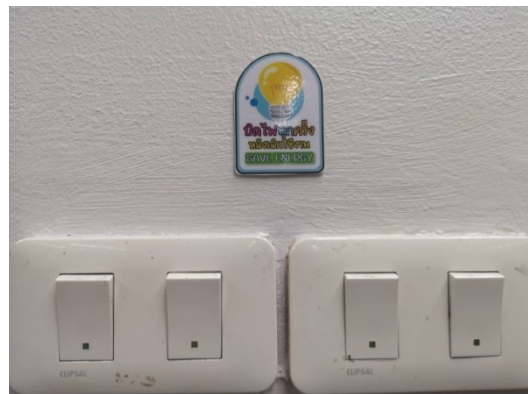
ภาพที่ 4-8 ป้ายรณรงค์การประหยัดพลังงานภายในโครงการ

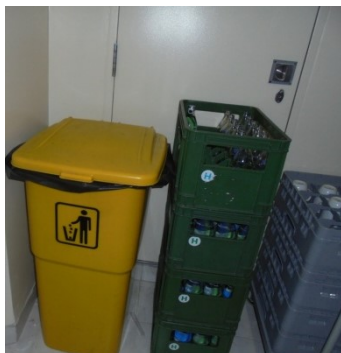
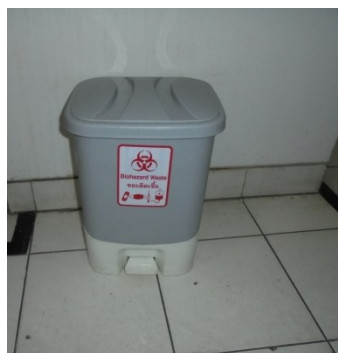
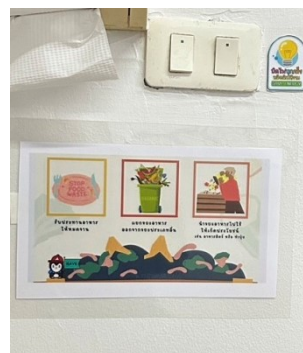
ภาพที่ 4-10 ถังรองรับมูลฝอย และป้ายรณรงค์คัดแยกมูลฝอย

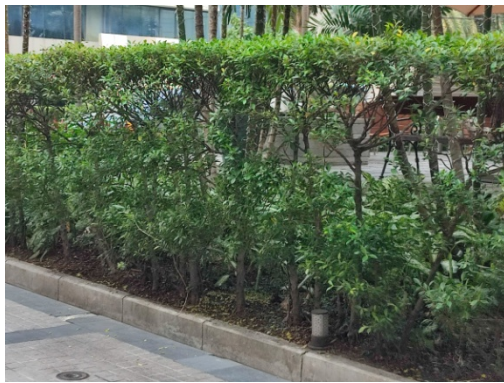
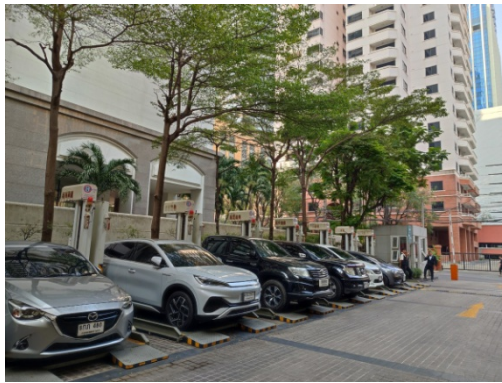
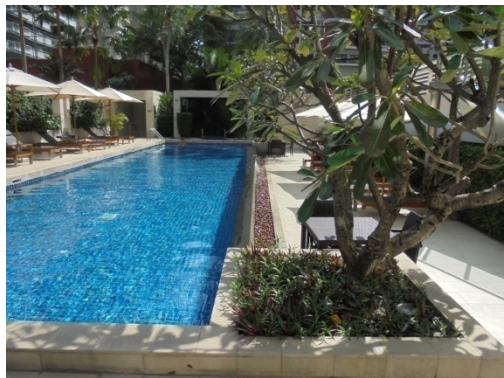
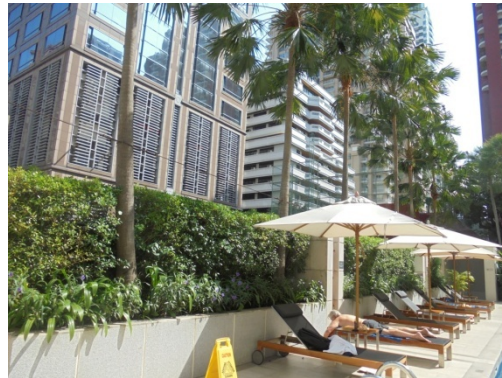
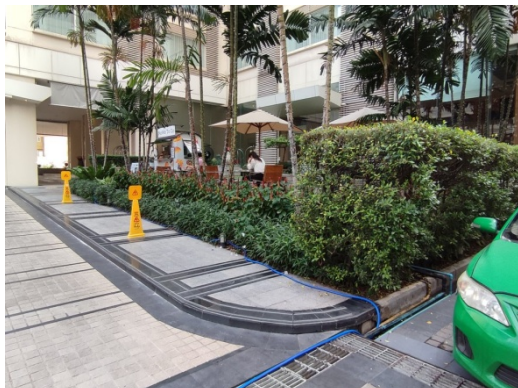
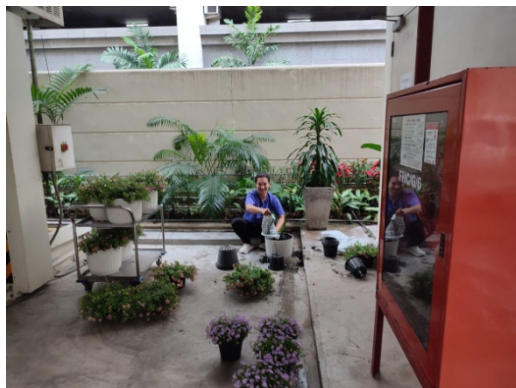
ภาพที่ 4-14 พื้นที่สีเขียวของโครงการ และการดูแลรักษาพื้นที่สีเขียวไว้ให้สวยงามอยู่เสมอ

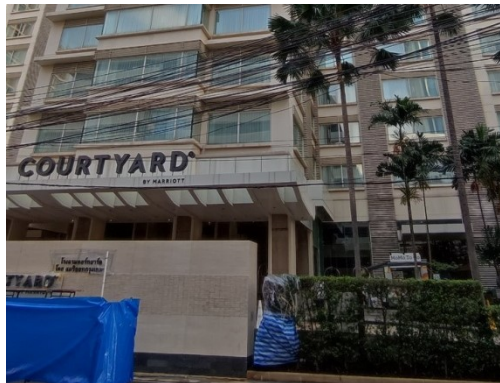
ภาพที่ 4-15 ภูมิสถาปัตย์อาคาร ตกแต่งเป็นกระจุก และปลูกต้นไม้ กลมกลืนกับอาคารโดยรอบโครงการ

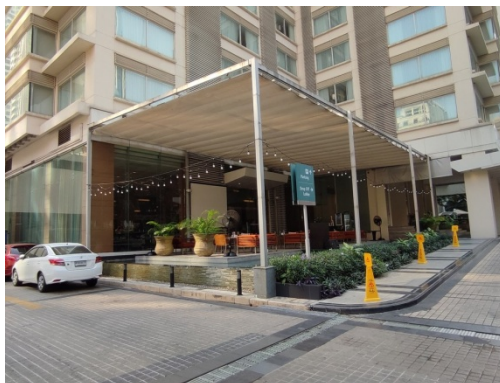
ภาพที่ 4-16 กระจุกอาคารมีค่าการสะท้อนแสงต่ำและมีผ้าม่านปิดบังทัศนียภาพภายในห้องพักและป้องกันความร้อนจากแสงแดด

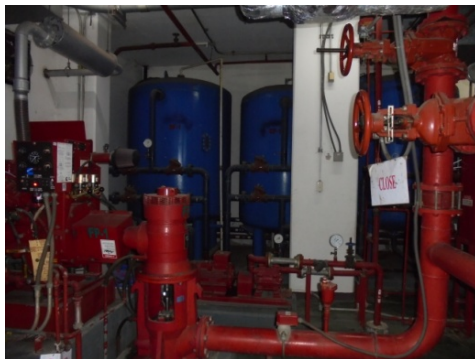
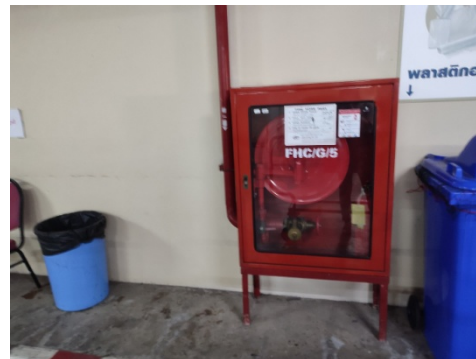
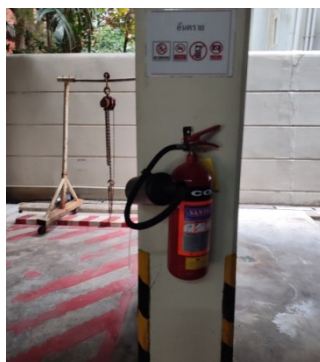
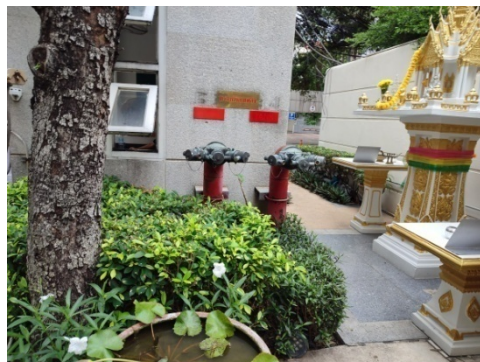
ภาพที่ 4-17 อุปกรณ์ดับเพลิง

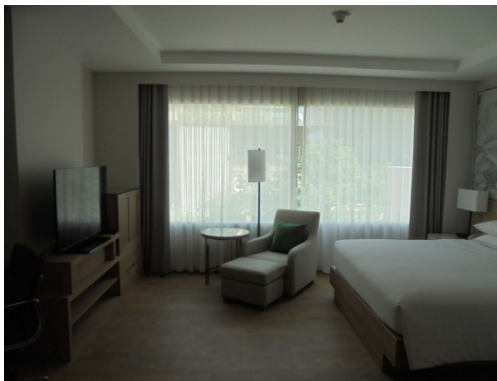
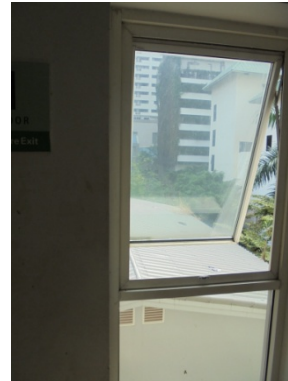
ภาพที่ 4-19 ช่องระบายอากาศภายในอาคาร

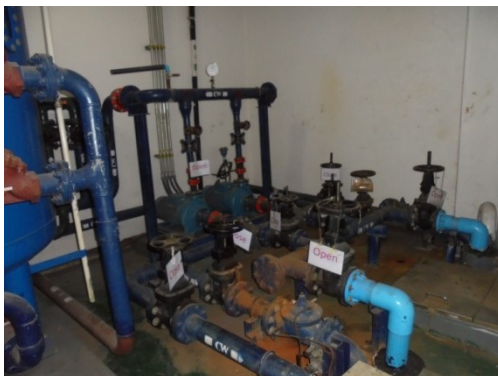
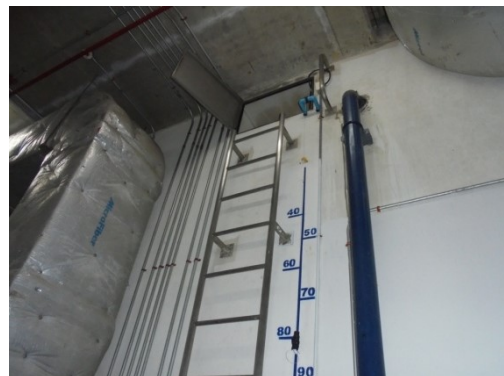
ภาพที่ 4-20 ถังสำรองน้ำใต้ดินและถังสำรองน้ำชั้นดาดฟ้า

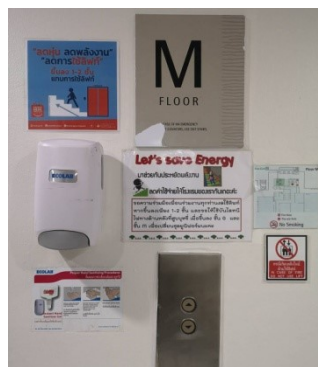
ภาพที่ 4-21 ป้ายบอกชั้นและป้ายแผนผังเส้นทางหนีไฟบริเวณโถงลิฟต์

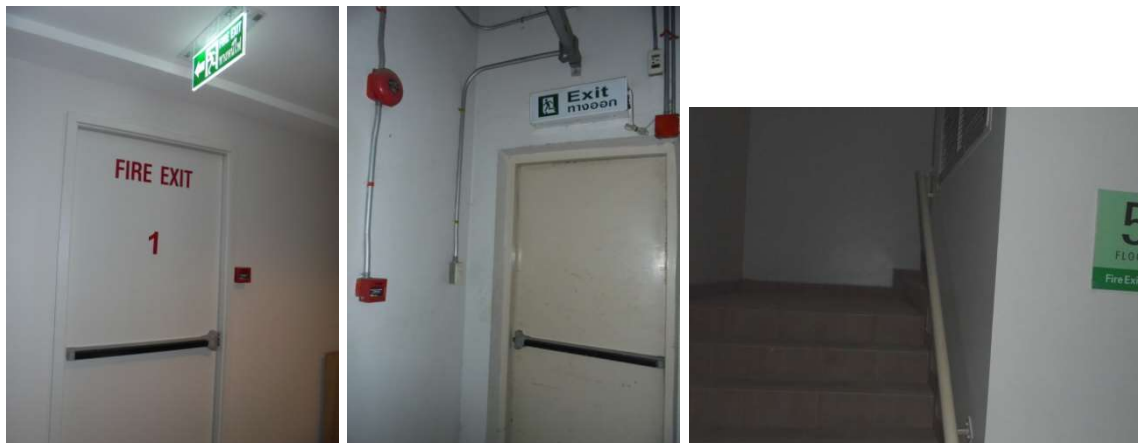
ภาพที่ 4-22 ประตูหนีไฟ บันไดหนีไฟและป้ายบอกทางหนีไฟ

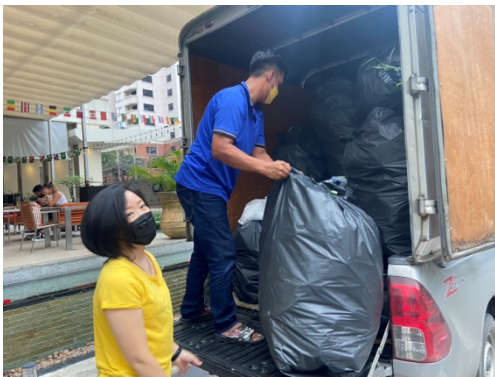
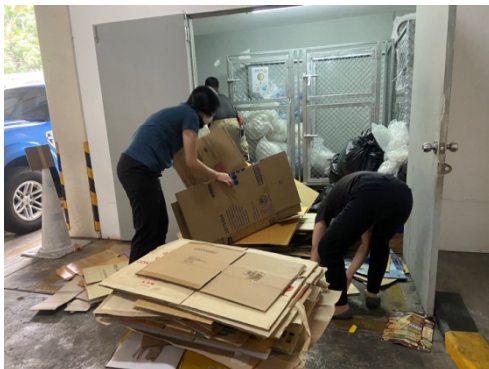
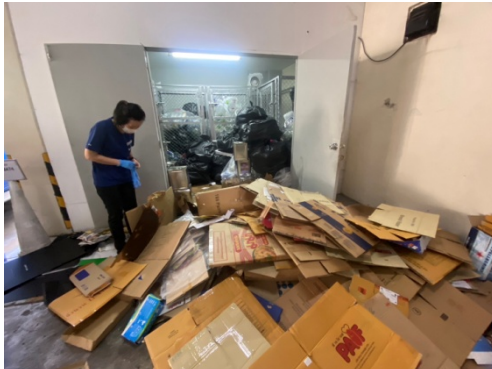
ภาพที่ 4-25 ล้างทำความสะอาดห้องพักระยะรวม และรวบรวมมูลฝอยรีไซเคิล นำออกมาขายให้รถรับซื้อของเก่าและรถจัดเก็บมูลฝอย

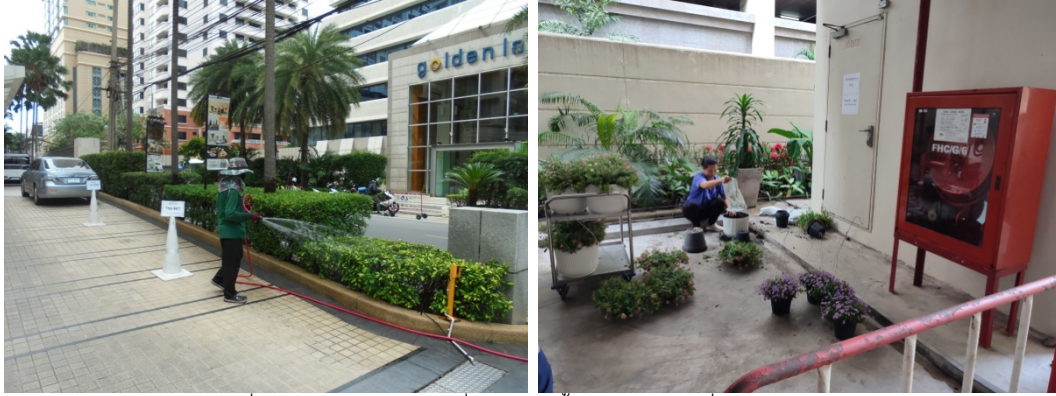
ภาพที่ 4-30 ดูแลต้นไม้อย่างสม่ำเสมอ รดน้ำ ใส่ปุ๋ย ตัดแต่งกิ่งไว้สวยงาม

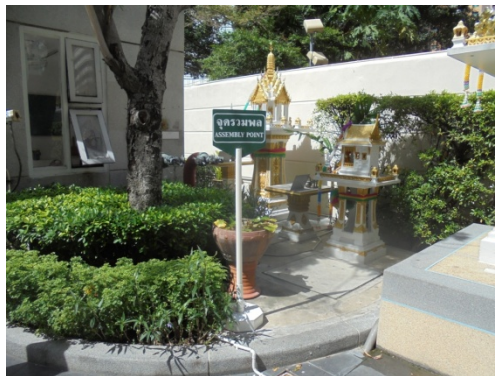
ภาพที่ 4-31 ป้ายจุลรวมพล และจุลรวมพลอยู่ด้านหน้าโรงแรม

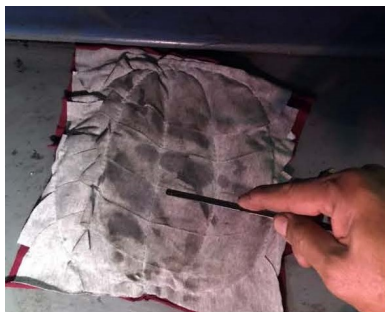
ขณะทำการตรวจเช็คระดับน้ำมันเครื่อง

ภาพที่ 4-32 ตรวจสอบดูแลรักษาระบบไฟฟ้าสำรอง

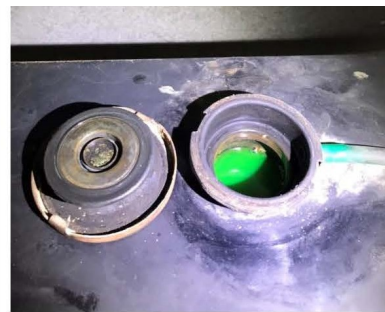
ขณะทำการตรวจเช็คระดับน้ำในหม้อน้ำ

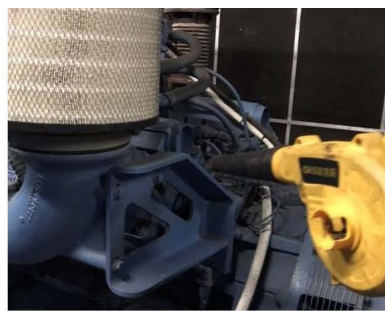
ขณะทำการตรวจเช็คทำความสะอาด
บริเวณรอบเครื่องยนต์

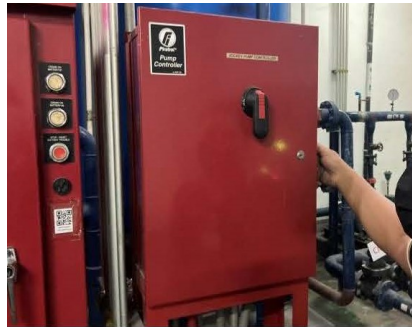
ภาพขณะตรวจเช็ค JOCKEY PUMP
CONTROLLER

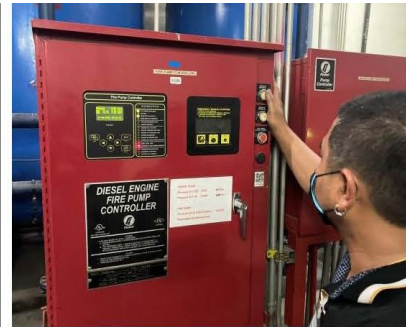
ภาพขณะตรวจเช็ค FIRE PUMP
CONTROLLER

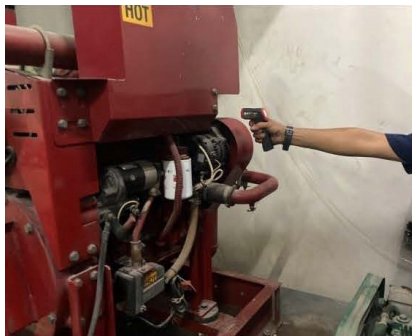
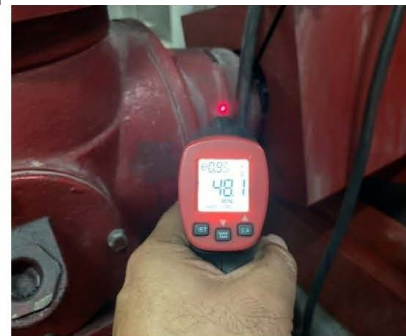
ภาพขณะตรวจวัดอุณหภูมิขณะทำงาน

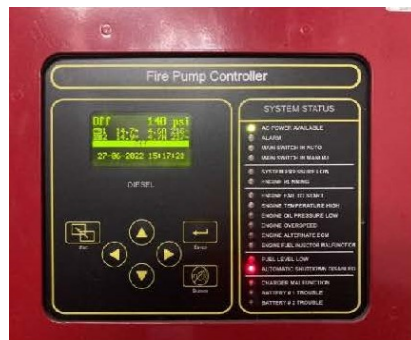
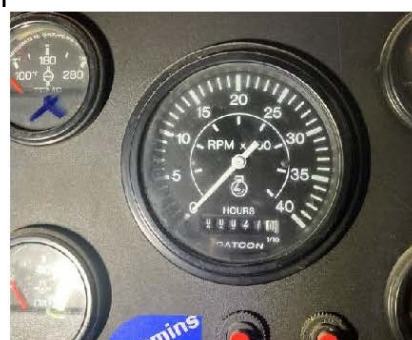
ภาพที่ 4-33 ตรวจสอบดูแลรักษาระบบปั้มน้ำดับเพลิง

ภาพขณะติดเครื่องยนต์ทดสอบการทำงาน

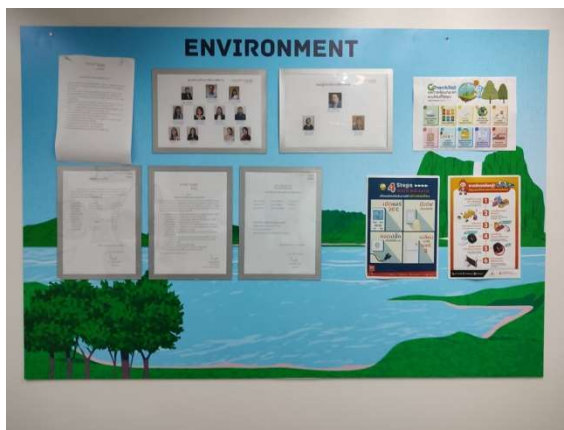
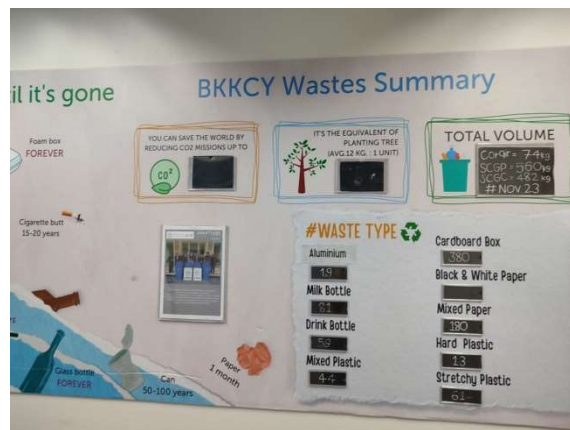
ภาพที่ 4-36 ป้ายประชาสัมพันธ์ ให้ความรู้ประหยัดพลังงาน และการนำขยะนำมาใช้ให้เกิดประโยชน์ และปัจจุบันโครงการได้เริ่มนำโซล่าเซลล์ ติดตั้งไว้ที่หลังคาอาคาร เพื่อการใช้พลังงานสะอาดที่เกิดจากแสงอาทิตย์

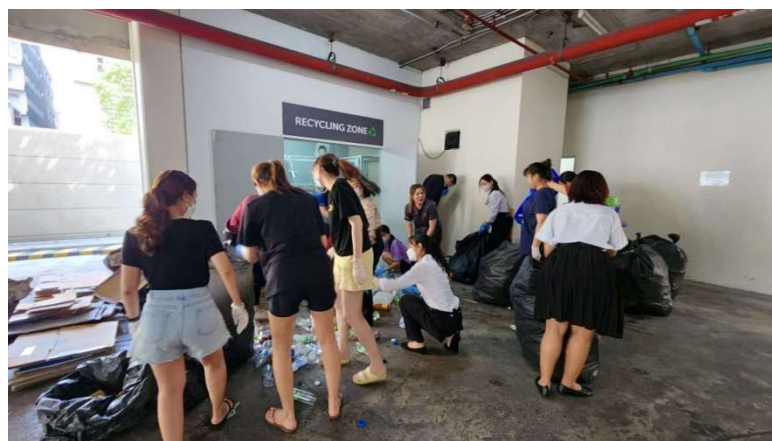
ภาพที่ 4-37 ให้เจ้าหน้าที่ทุกคนได้มีส่วนร่วมในการคัดแยกมูลฝอย
