การติดตามตรวจสอบการปฏิบัติตามมาตรการป้องกันและแก้ไขผลกระทบสิ่งแวดล้อม โครงการ AIA East Gateway (อาคารเอไอเอ อีสต์เกตเวย์) (ระยะดำเนินการ) ของ บริษัท เอไอเอ จำกัด ระหว่างเดือนกรกฎาคม-ธันวาคม พ.ศ. 2566 ดำเนินการติดตามตรวจสอบโดยนักวิชาการสิ่งแวดล้อม บริษัท ยูนิเทค แอนนาลิสต์ แอนด์ เอ็นจิเนียริง คอนซัลแตนท์ จำกัด ร่วมกับผู้แทนบริหารอาคารของ บริษัท เอไอเอ จำกัด และผู้ปฏิบัติงาน ซึ่งดำเนินการติดตามตรวจสอบเมื่อ วันที่ 15 พฤศจิกายน พ.ศ. 2566 ตามแผนการปฏิบัติตามมาตรการป้องกันและแก้ไขผลกระทบสิ่งแวดล้อมของโครงการที่ได้รับความเห็นชอบจากสำนักงานนโยบายและแผนทรัพยากรธรรมชาติและสิ่งแวดล้อม ตามหนังสือเลขที่ ทส 1010.5/17501 ลงวันที่ 20 ธันวาคม พ.ศ. 2562 แสดงดัง**ภาคผนวก ก-2** โดยมีมาตรการทางสิ่งแวดล้อมดังนี้

ตารางที่ 2-1 ผลการปฏิบัติตามมาตรการป้องกันและแก้ไขผลกระทบสิ่งแวดล้อมของ โครงการ AIA East Gateway (อาคารเอไอเอ อีสต์เกตเวย์) (ระยะดำเนินการ)

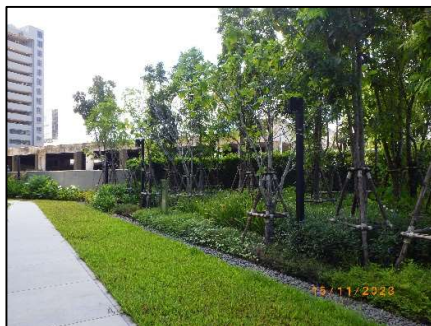
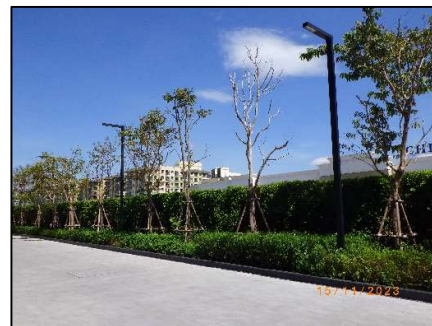
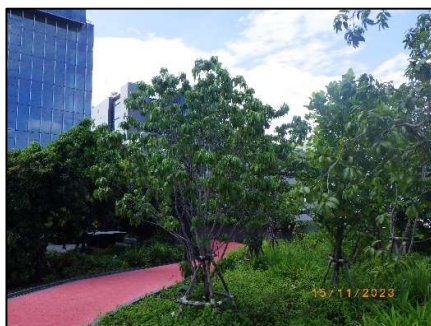
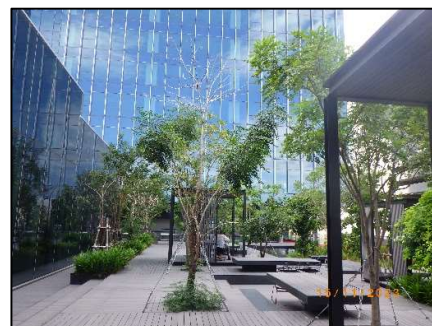
รูปที่ 2-2 พื้นที่สีเขียวภายในโครงการ

พื้นที่สีเขียว ชั้น 1

พื้นที่สีเขียว ชั้น 5

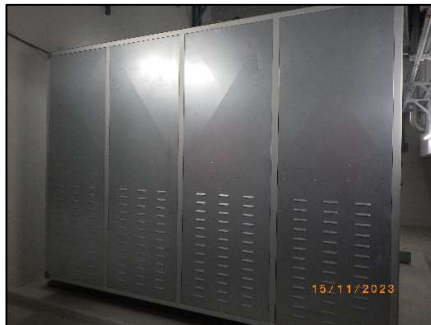
รูปที่ 2-9 พัดลมระบายอากาศ อาคารจอดรถ

พัดลมระบายอากาศชั้นใต้ดิน

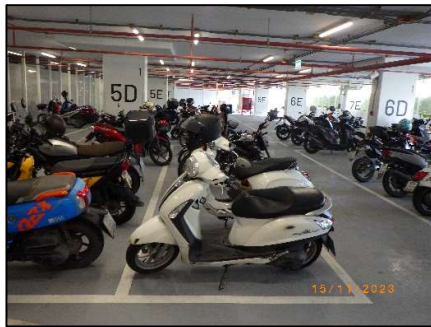
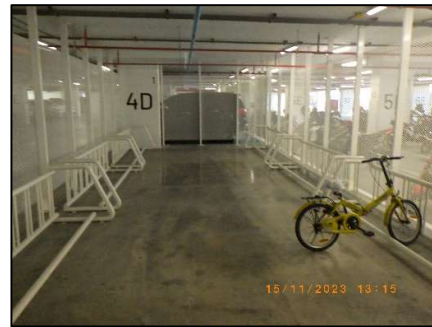
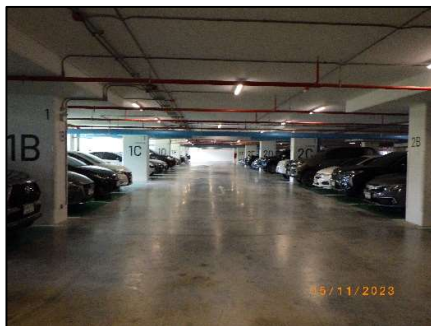
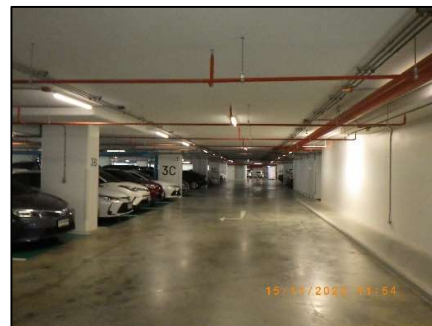
รูปที่ 2-10 พื้นที่จอดรถ

พื้นที่จอดรถจักรยานยนต์

พื้นที่จอดรถจักรยาน

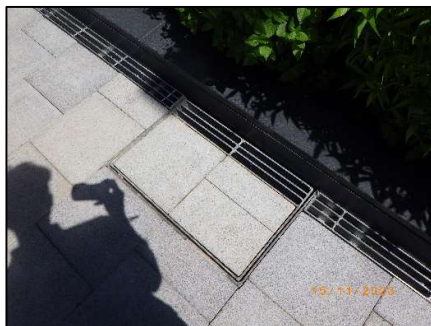
รูปที่ 2-21 การติดตั้งตะแกรงครอบ

ตะแกรงครอบท่อระบายน้ำทั้งภายนอกอาคาร

ตะแกรงดักมูลฝอยที่บ่อกักน้ำสุดท้ายก่อนระบายออก

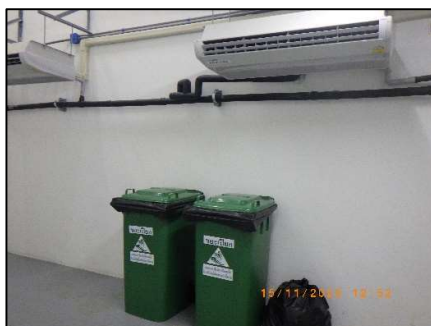
รูปที่ 2-22 ห้องพักมูลฝอยรวม

ระบบดูดอากาศจากห้องพักขยะรวม

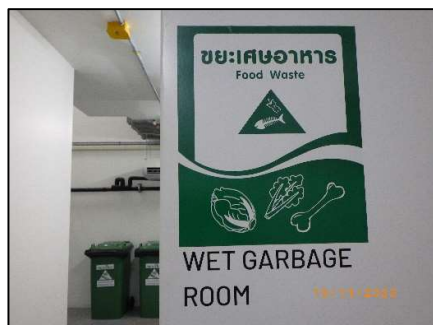
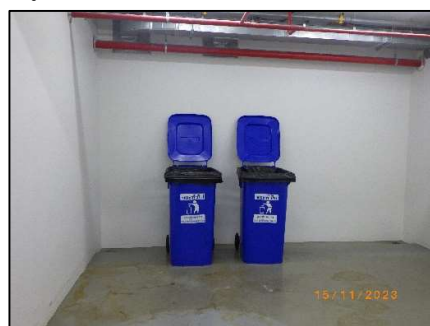
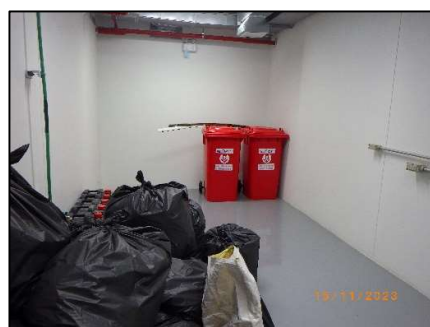
รูปที่ 2-22 ห้องพักมูลฝอยรวม (ต่อ)

ห้องพักมูลฝอยย่อยสลายได้หรือมูลฝอยเปียก

ห้องพักมูลฝอยทั่วไปหรือมูลฝอยแห้ง

ห้องพักมูลฝอยอันตราย
