## บทที่ 2

### ผลการปฏิบัติตามมาตรการป้องกันและแก้ไขผลกระทบสิ่งแวดล้อม

**ตารางที่ 2-1 ผลการปฏิบัติตามมาตรการป้องกันและแก้ไขผลกระทบสิ่งแวดล้อม โครงการโรงแรมเซ็นทรัลเวสต์ (ระยะดำเนินการ)**  
**ระหว่างเดือนกรกฎาคม - ธันวาคม พ.ศ. 2566**

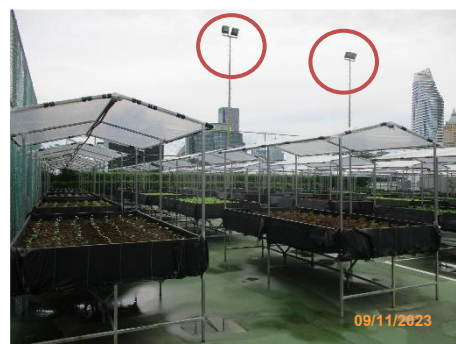
รูปที่ 2-2 สปอร์ตไลท์บริเวณสนามเทนนิสติดตั้งหันเข้าสู่ตัวโรงแรม

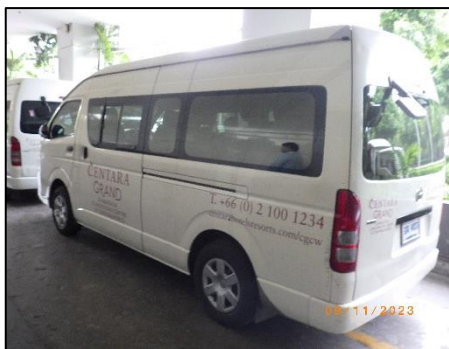
รูปที่ 2-8 รถรับส่งของโครงการ

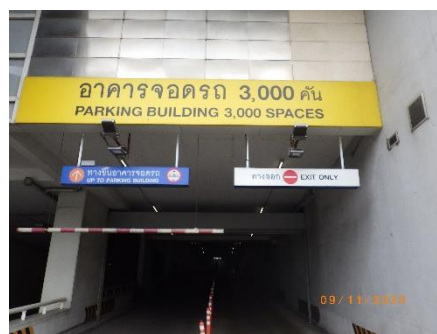
รูปที่ 2-9 ป้ายแสดงทางเข้าพื้นที่อาคารจอดรถและพื้นที่  
จอดรถภายในอาคาร

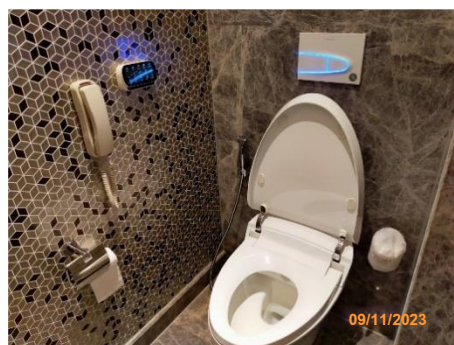
รูปที่ 2-11 สุขภัณฑ์ที่มีระบบช่วยประหยัดน้ำ

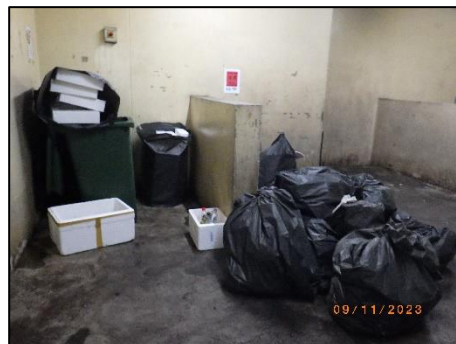
รูปที่ 2-16 การบริหารจัดการขยะภายในพื้นที่โครงการ

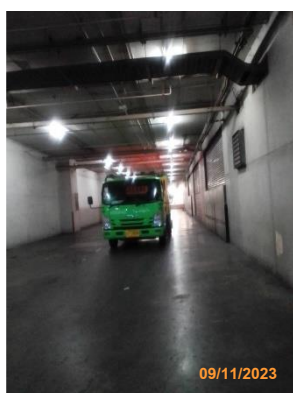
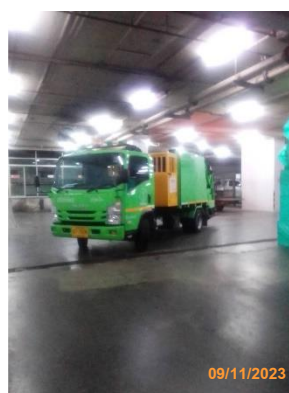
รูปที่ 2-17 การเก็บขนขยะไปกำจัดโดยสำนักงานเขตปทุมวัน

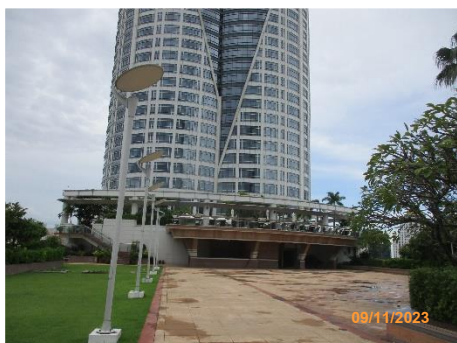
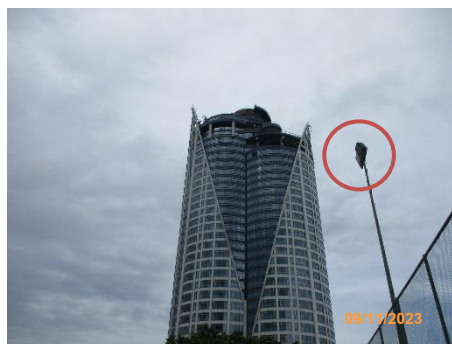
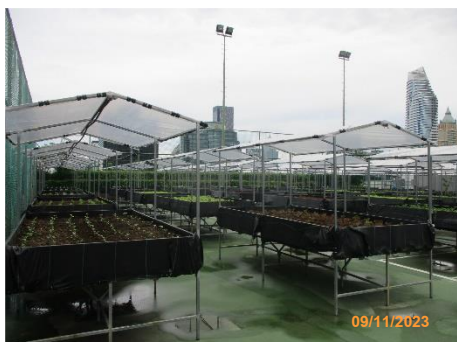
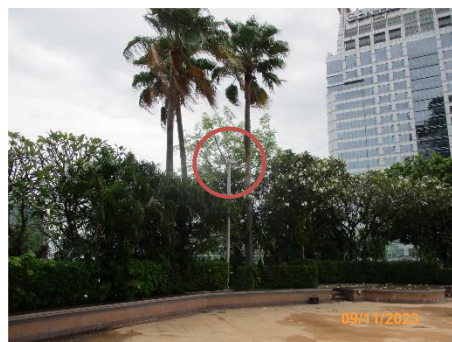
รูปที่ 2-19 ระบบแสงสว่างอัตโนมัติบริเวณพื้นที่สาธารณะของโครงการ

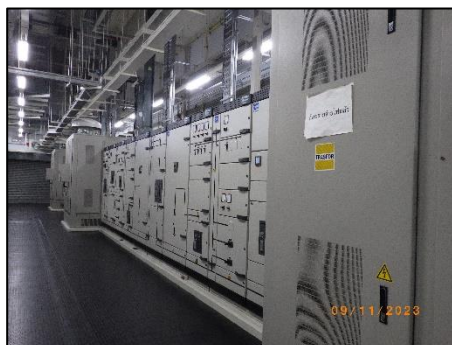
รูปที่ 2-21 การติดตั้งอุปกรณ์ปรับแรงดันไฟฟ้า

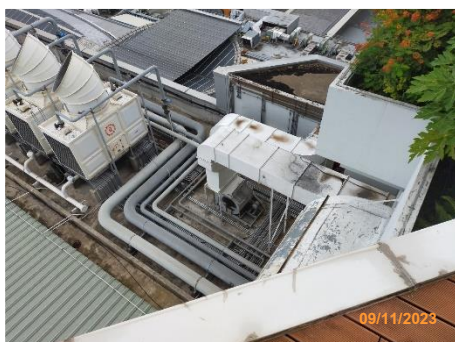
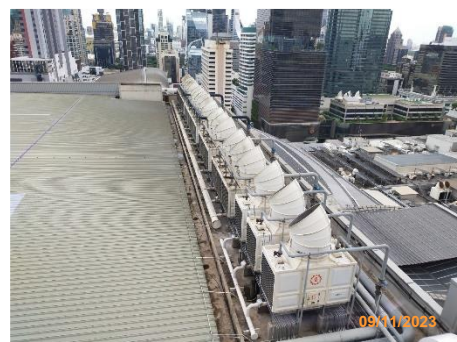
รูปที่ 2-23 หอผึ่งเย็น

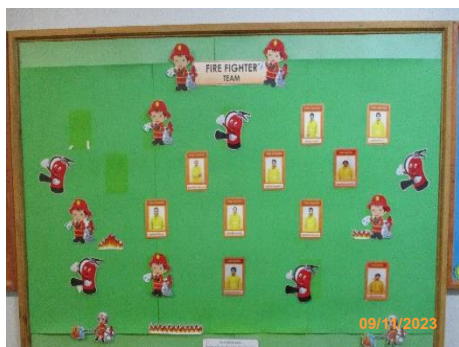
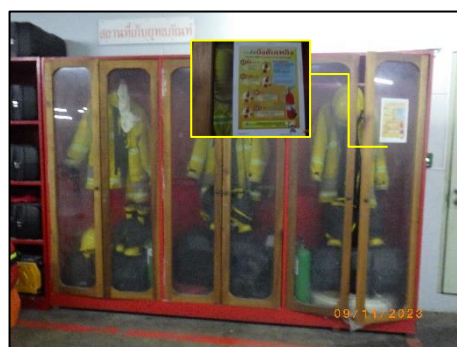
ติดประกาศประชาสัมพันธ์ Fire Fighter Team

ติดประกาศขั้นตอนการใช้ถังดับเพลิง

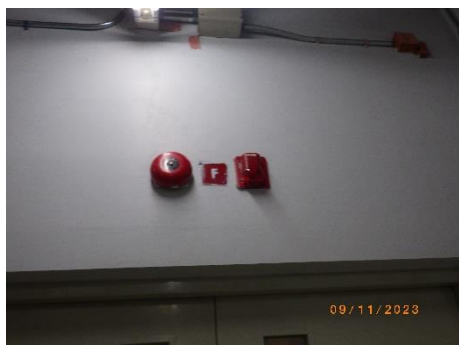
สัญญาณเตือนอัคคีภัย (Fire Alarm)

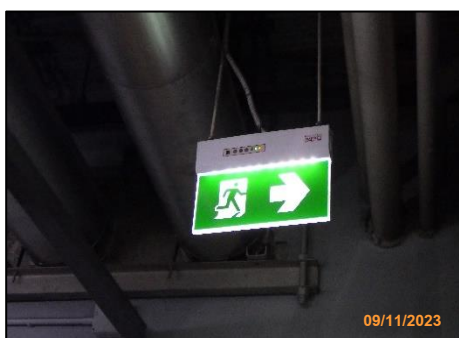
ป้ายทางออกหนีไฟ

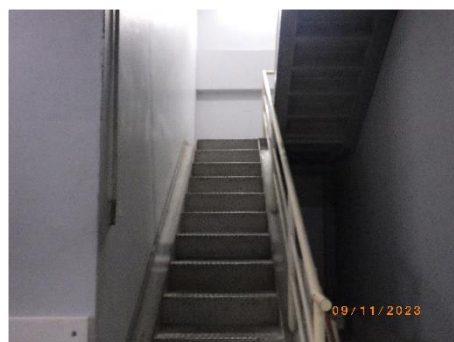
ประตูทางออกไปยังบันไดหนีไฟ

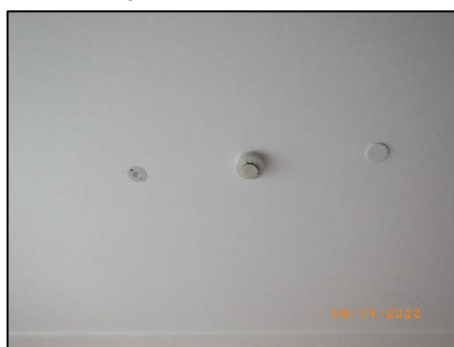
อุปกรณ์ตรวจจับควันและความร้อน

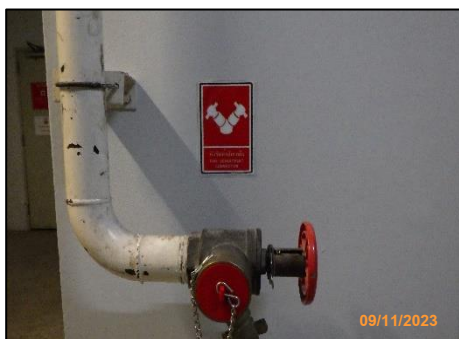
หัวรับน้ำดับเพลิง

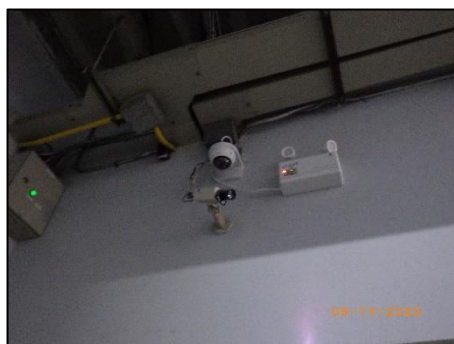
ไฟส่องสว่างนำทาง

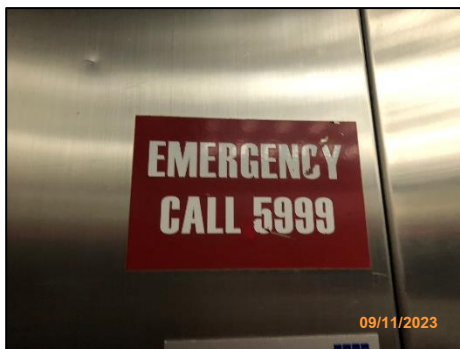
เบอร์โทรศัพท์ฉุกเฉิน

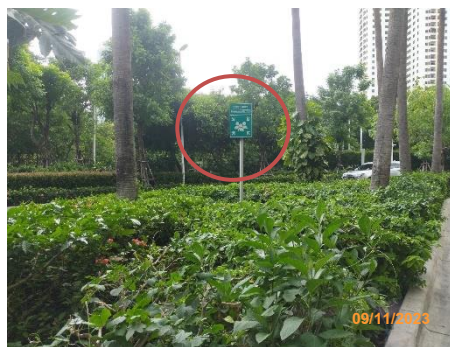
จุดรวมพล

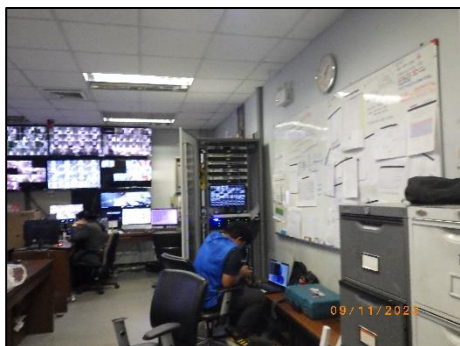
เจ้าหน้าที่รักษาความปลอดภัยภายในโครงการ

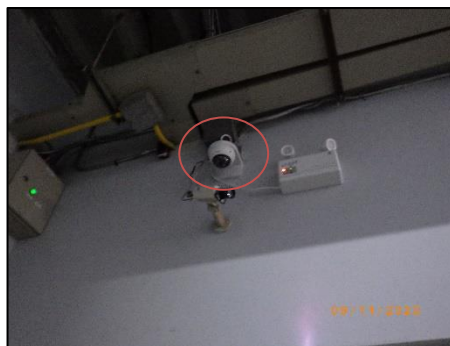
ติดตั้งกล้องโทรทัศน์วงจรปิด

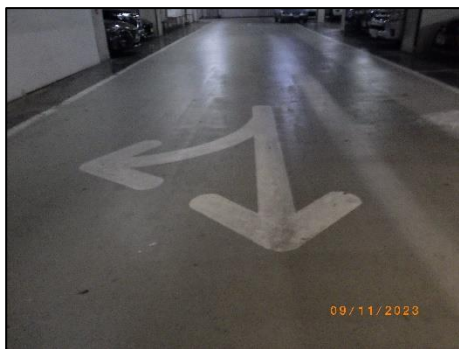
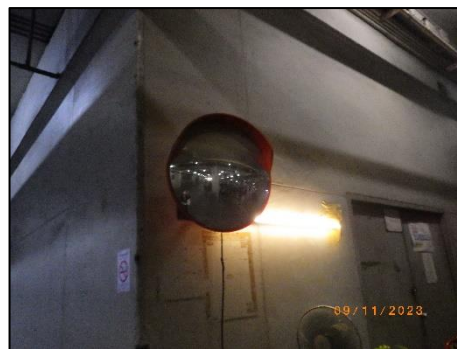
รูปที่ 2-27 (ต่อ) เครื่องหมาย สัญลักษณ์ และป้ายจราจรภายในพื้นที่โครงการ

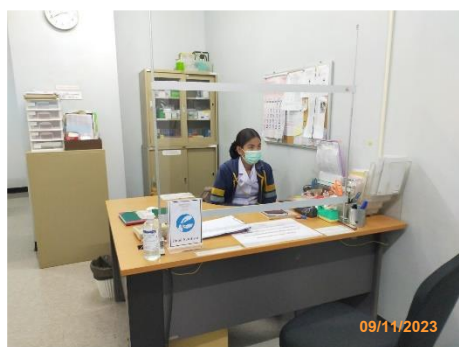
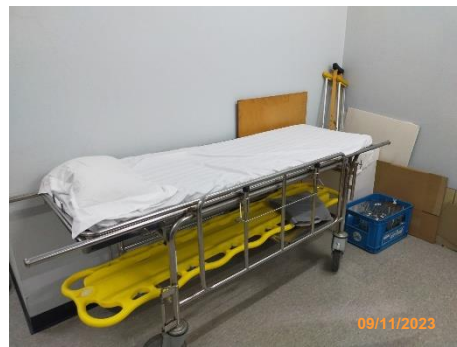
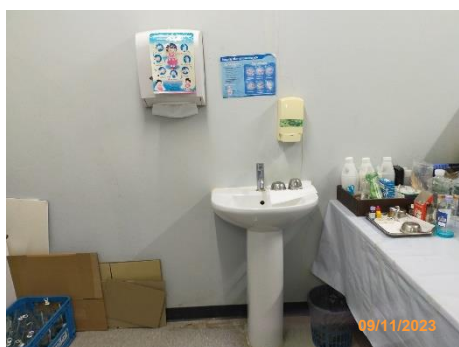
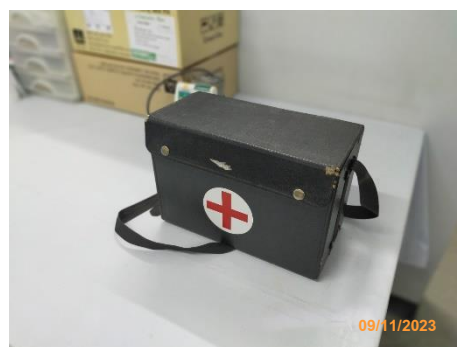
รูปที่ 2-28 ห้องปฐมพยาบาลพร้อมด้วยเจ้าหน้าที่พยาบาล

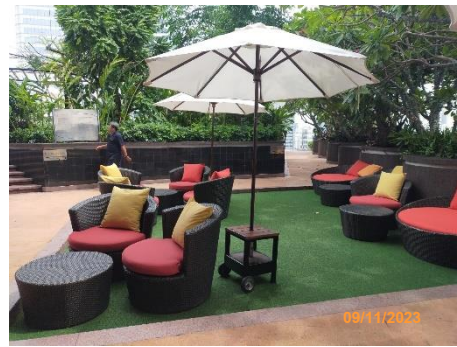
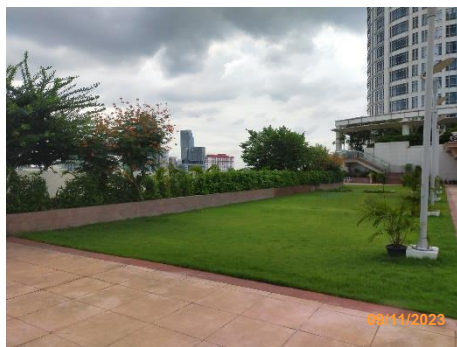
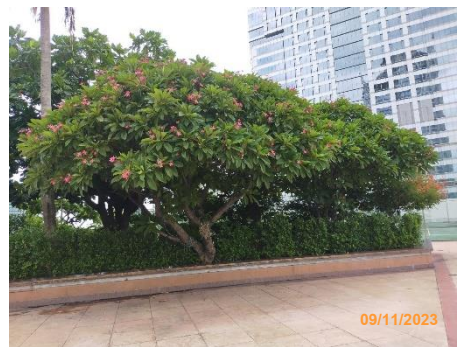
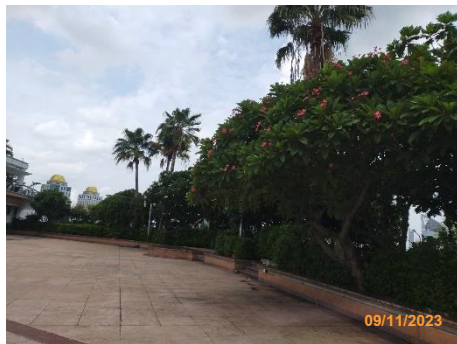
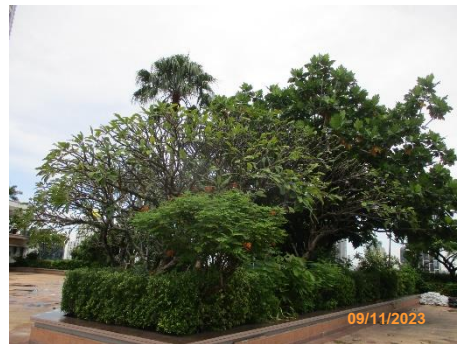
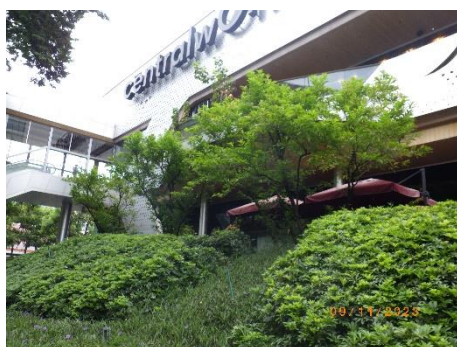
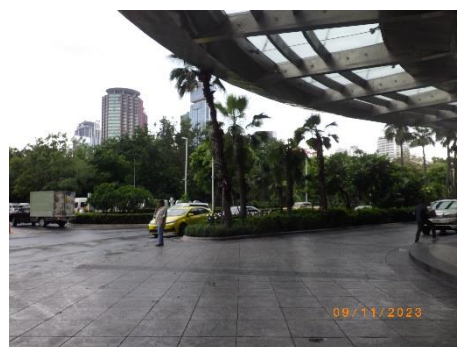
รูปที่ 2-29 การปลูกต้นไม้ภายในอาคารเพื่อเป็นพื้นที่สีเขียว

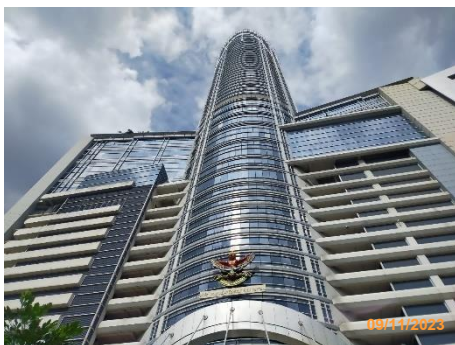
รูปที่ 2-31 การออกแบบทางด้านสถาปัตยกรรมของตัวอาคารของโครงการ
