# การปฏิบัติตามมาตรการป้องกันและแก้ไขผลกระทบสิ่งแวดล้อม

โครงการโรงแรม แมริออท หัวหิน (ส่วนขยาย) ของบริษัท ทีซีซี ลักซ์ซูรีโฮเทลส์ แอนด์ รีสอร์ท จำกัด ตั้งอยู่ที่ถนนเพชรเกษม ตำบลหัวหิน อำเภอหัวหิน จังหวัดประจวบคีรีขันธ์ เป็นโรงแรมระดับ 5 ดาว ประกอบด้วยอาคารจำนวนทั้งหมด 16 อาคาร เป็นอาคาร คสล. สูง 1-6 ชั้น ซึ่งมีจำนวนห้องพักรวมทั้งสิ้น 322 ห้อง ที่จอดรถยนต์ 102 คัน และที่จอดรถจักรยานยนต์ 42 คัน ในด้านคุณภาพสิ่งแวดล้อมซึ่งโครงการได้จัดทำรายงานการประเมินผลกระทบ สิ่งแวดล้อม และได้ผ่านการพิจารณาเห็นชอบรายงานฯตามหนังสือจากสำนักงานนโยบายและแผน ทรัพยากรธรรมชาติและสิ่งแวดล้อม เลขที่ ทส. 1009.5/5035 ลงวันที่ 8 พฤษภาคม พ.ศ. 2557 โดยหนังสือเห็นชอบได้กำหนดมาตรการป้องกันและแก้ไขผลกระทบสิ่งแวดล้อม และมาตรการติดตามตรวจสอบผลกระทบสิ่งแวดล้อม เพื่อ เป็นแนวทางให้โครงการปฏิบัติ รวมไปถึงเสนอรายงานผลการปฏิบัติตามมาตรการฯ ต่อหน่วยงาน อนุญาต และ หน่วยงานที่เกี่ยวข้อง รวมทั้งสำนักงานนโยบายและแผนทรัพยากรธรรมชาติและสิ่งแวดล้อม (สผ.) ทุก 6 เดือน

บัดนี้ ทางโรงแรมแมริออท หัวหิน ได้มอบหมายให้บริษัท สเปเชียล แล็บ เอ็นไว แอนด์ คอนซัลแตนท์ จำกัด ดำเนินการติดตามตรวจสอบผลการปฏิบัติตามมาตรการป้องกันและแก้ไขผลกระทบสิ่งแวดล้อมช่วงเดือนกรกฎาคม ถึง ธันวาคม 2566 (ระยะดำเนินการ) โดยอาศัยข้อมูลจากการสัมภาษณ์เจ้าหน้าที่การตรว

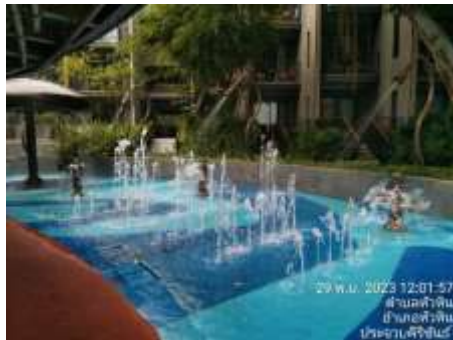
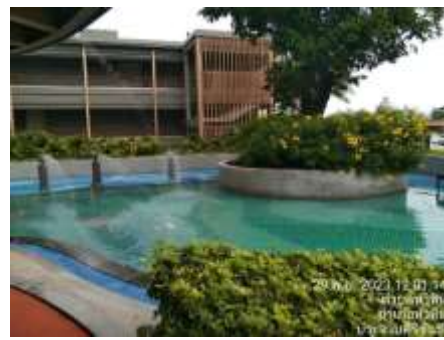
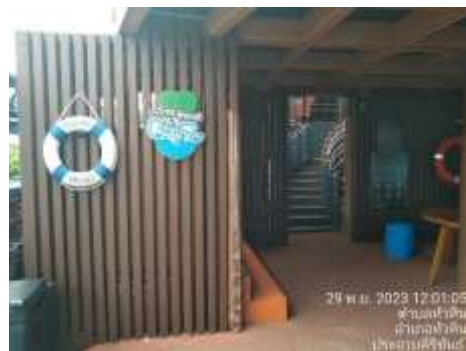
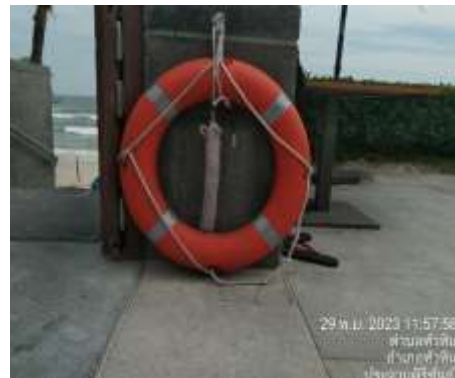
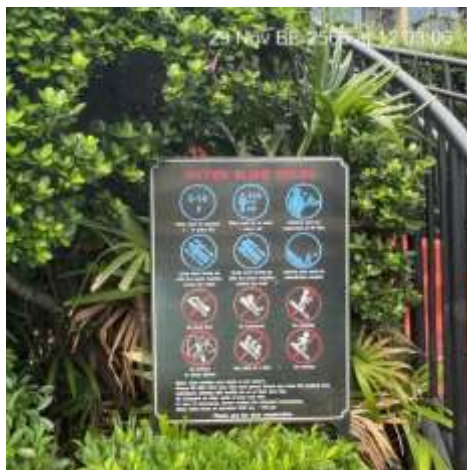
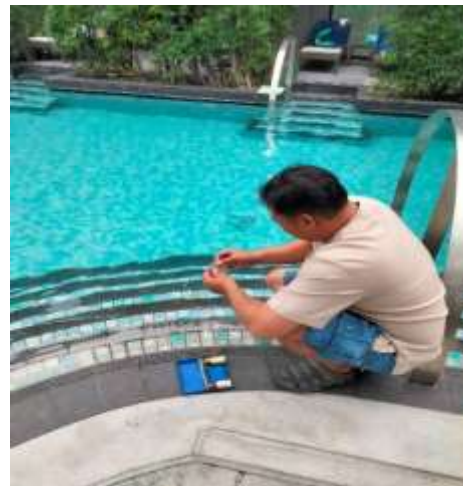
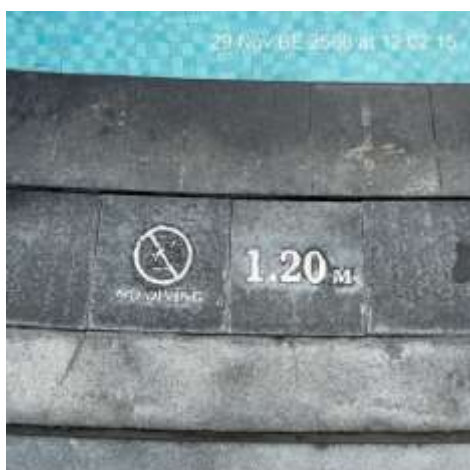
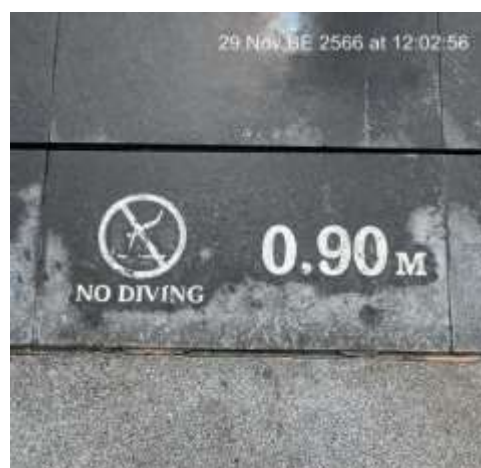
ภาพที่ 2.2-12 การบริหารจัดการด้านความปลอดภัย

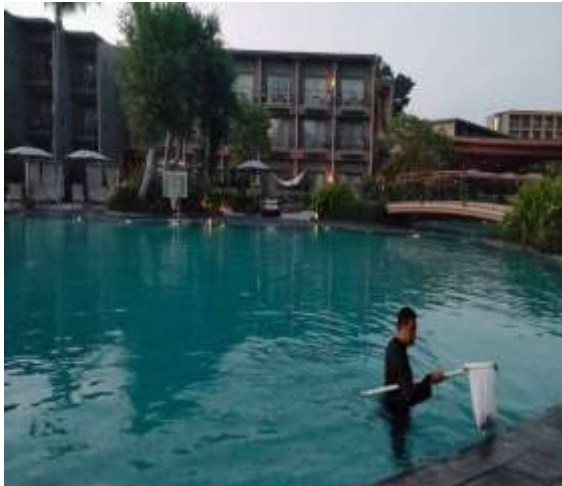
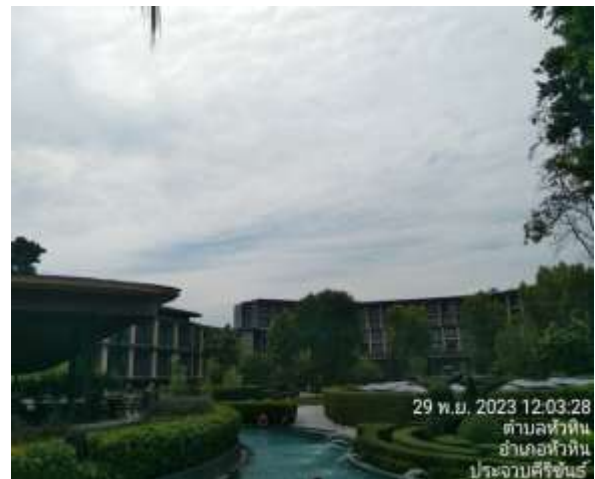
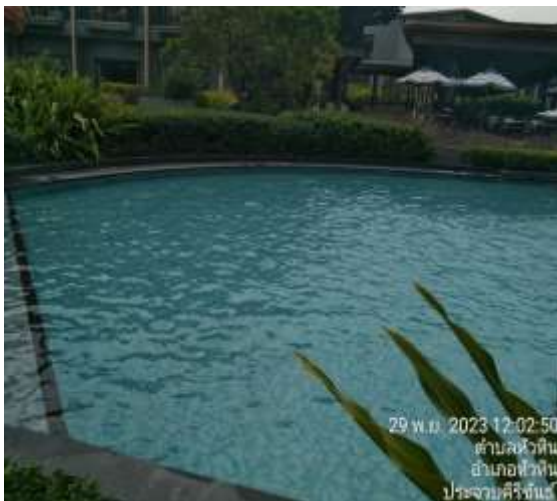
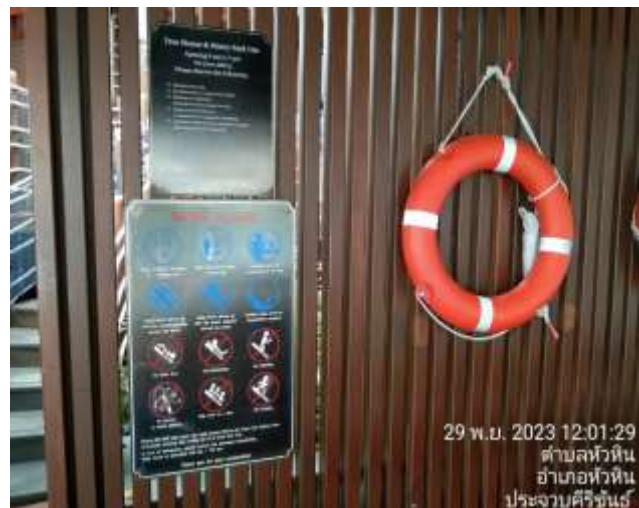
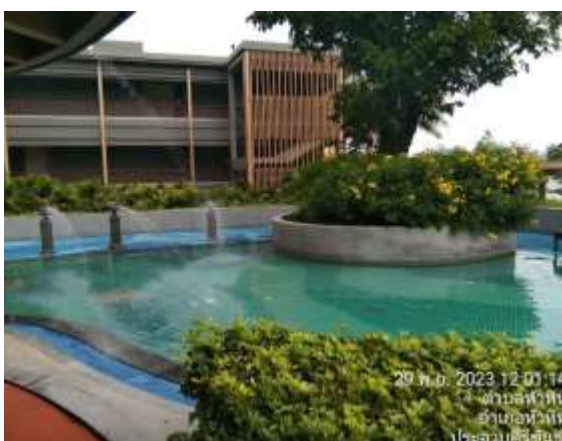
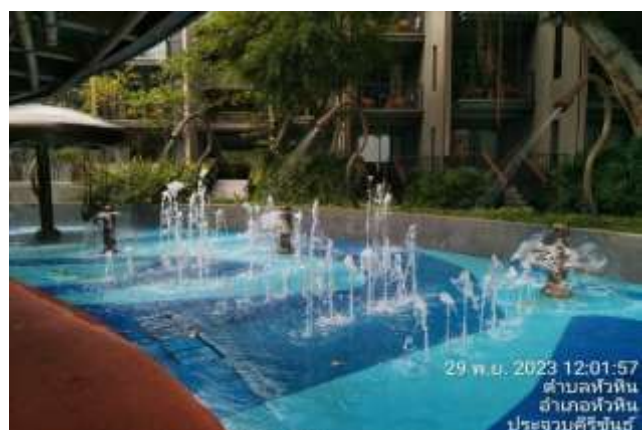
ภาพที่ 2.2-13 การบริหารจัดการสระว่ายน้ำ
