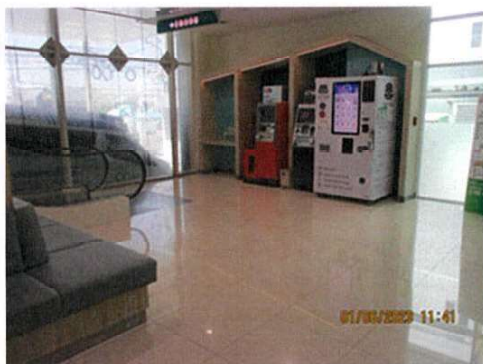
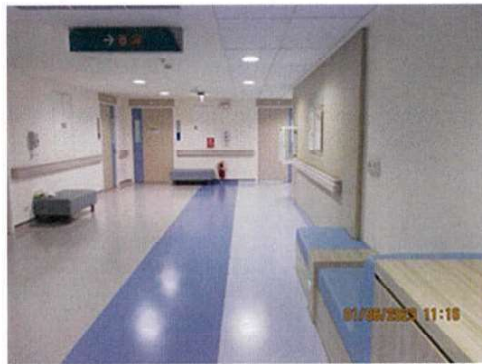
ภาพถ่ายที่ 2.2-1 ความเป็นระเบียบเรียบร้อยภายในโครงการ

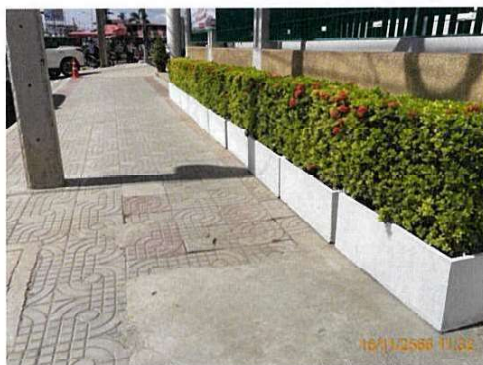
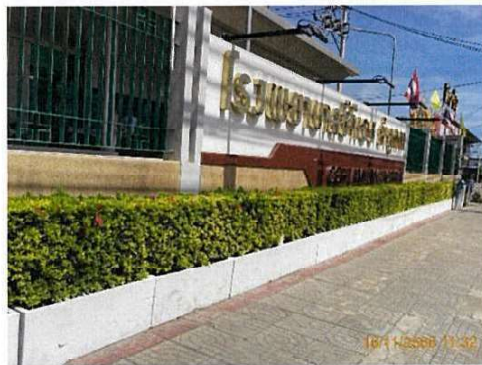
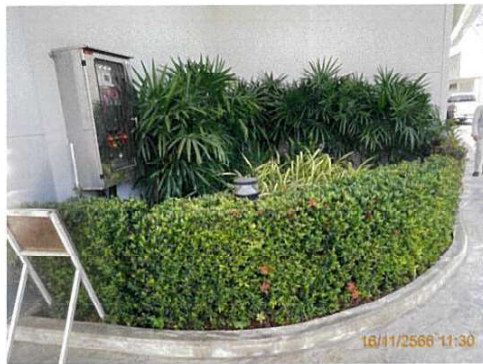
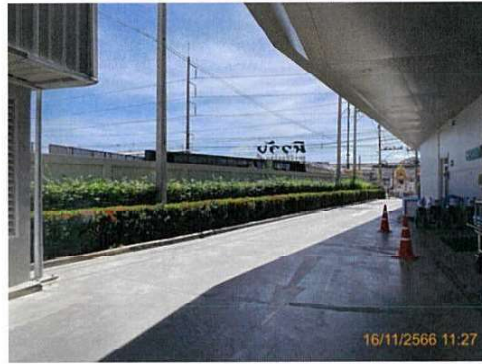
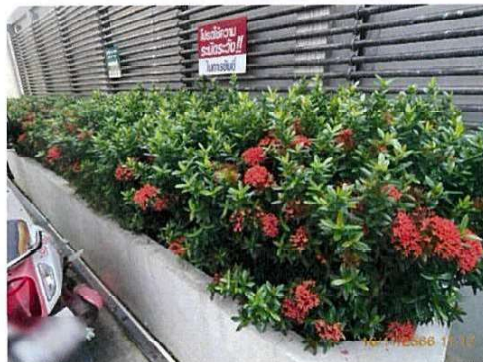
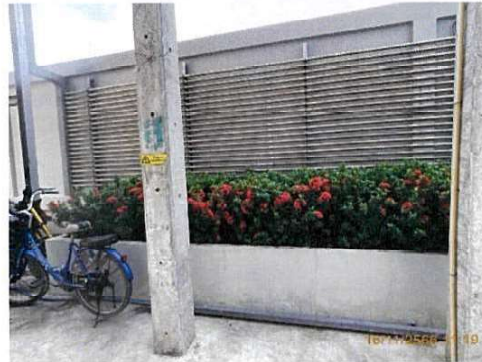
ภาพถ่ายที่ 2.2-2 พื้นที่สีเขียวของโครงการ

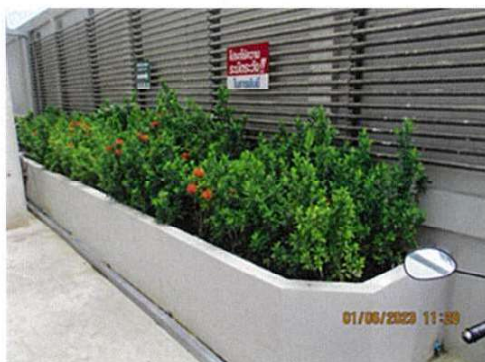
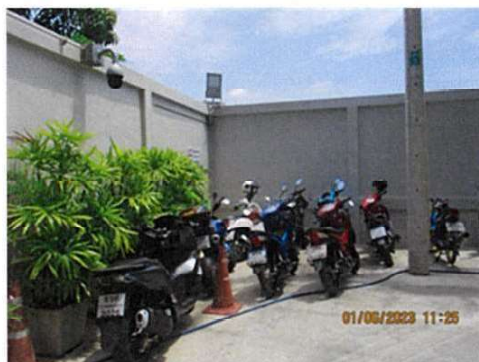
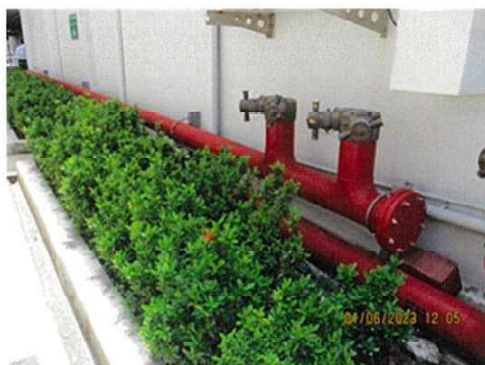
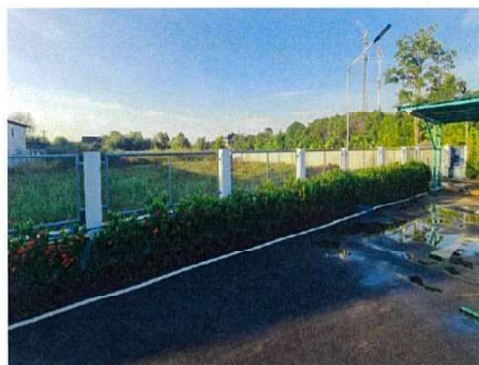
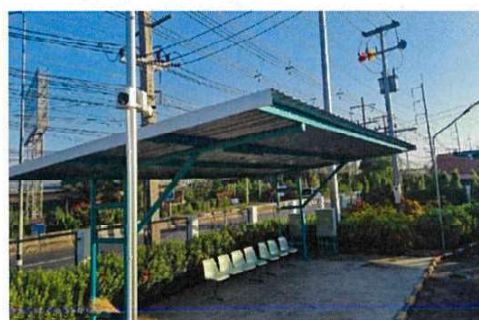
ภาพถ่ายที่ 2.2-2 พื้นที่สีเขียวของโครงการ (ต่อ)

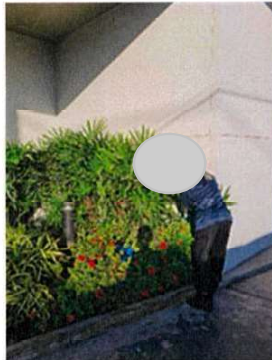
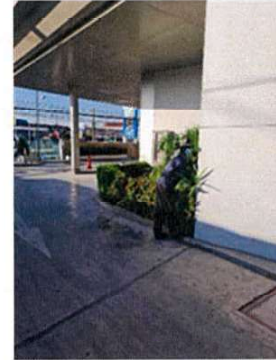
ภาพถ่ายที่ 2.2-3 เจ้าหน้าที่ดูแลบำรุงรักษาพื้นที่สีเขียว

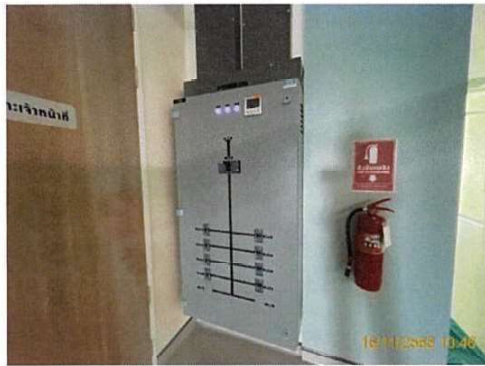
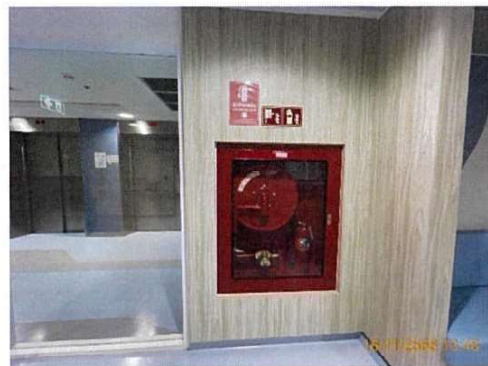
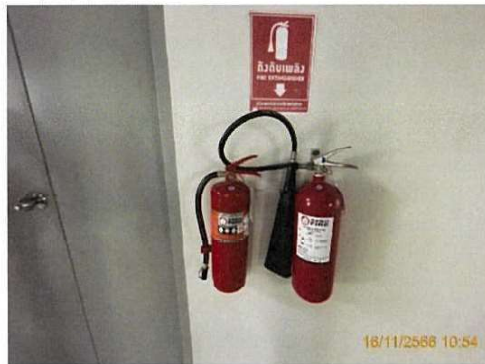
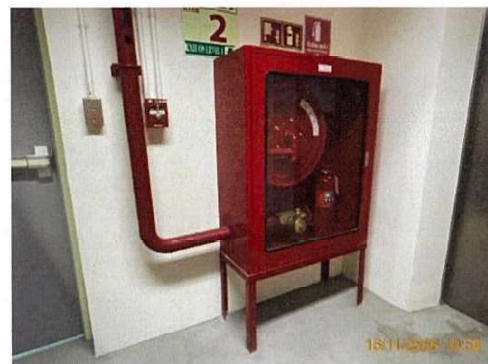
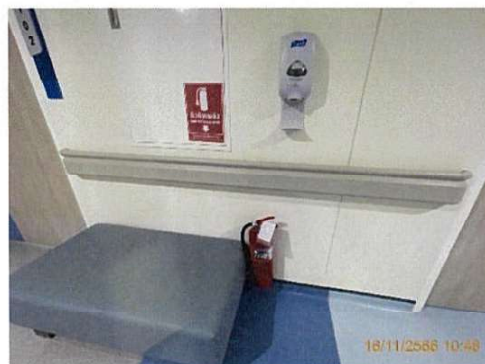
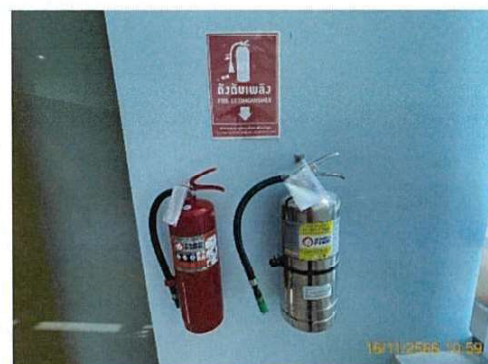
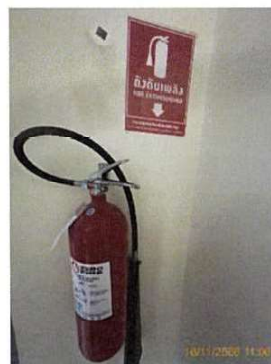
ภาพถ่ายที่ 2.2-5 ถังดับเพลิงภายในโครงการ

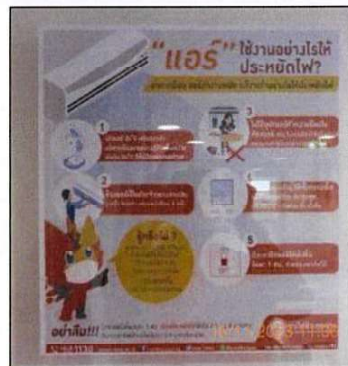
ภาพถ่ายที่ 2.2-6 การรณรงค์ประหยัดพลังงาน

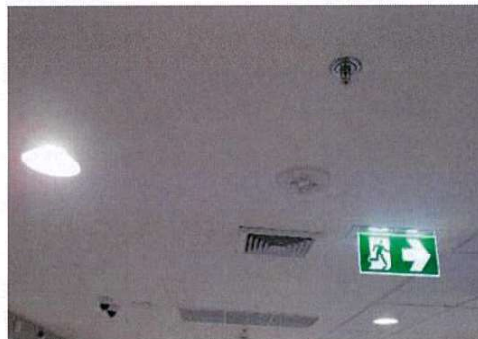
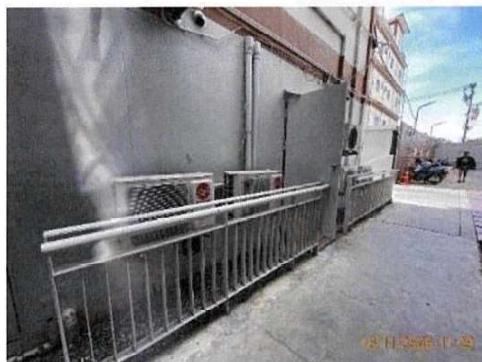
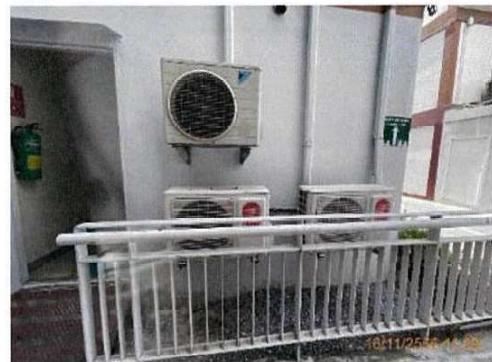
ภาพถ่ายที่ 2.2-7 ระบบปรับอากาศภายในโครงการ

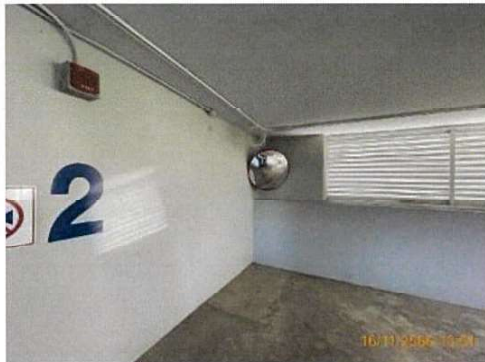
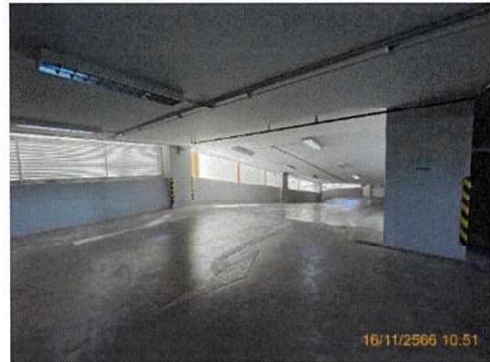
ภาพถ่ายที่ 2.2-8 ช่องเปิดอากาศบริเวณที่จอดรถ

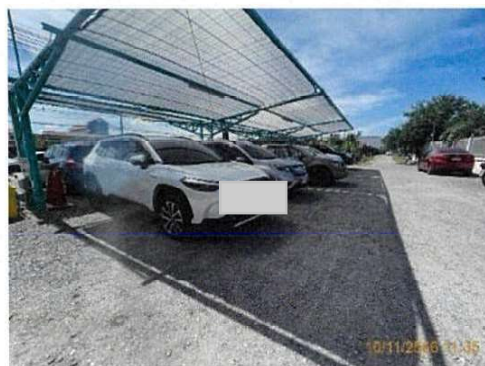
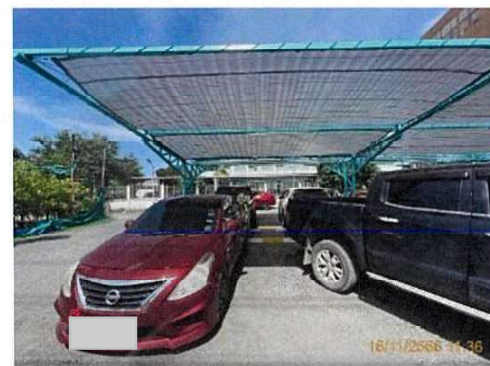
ภาพถ่ายที่ 2.2-9 ลานจอดรถของโครงการ

ลานจอดรถด้านข้างอาคารโรงพยาบาลเดิม

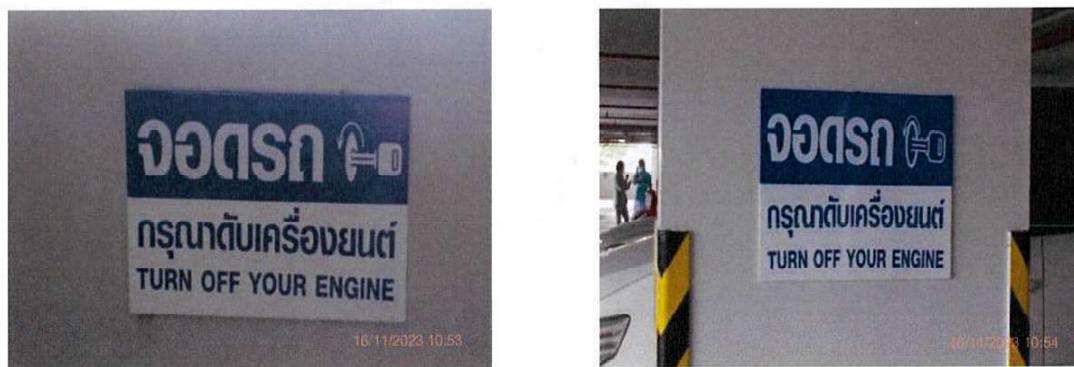
ภาพถ่ายที่ 2.2-10 ป้ายห้ามติดเครื่องยนต์บริเวณลานจอดรถ

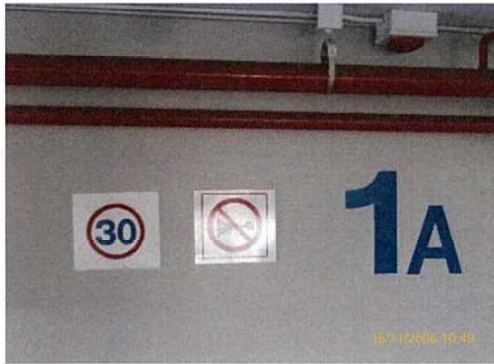
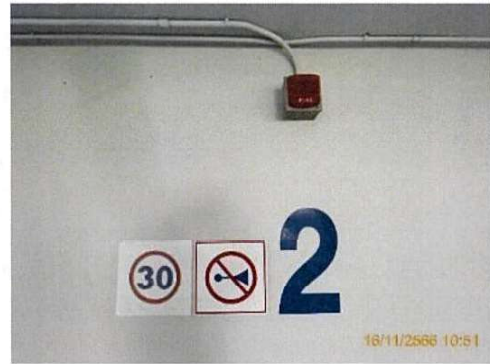
ภาพถ่ายที่ 2.2-11 ป้ายจำกัดความเร็วภายในพื้นที่โครงการ

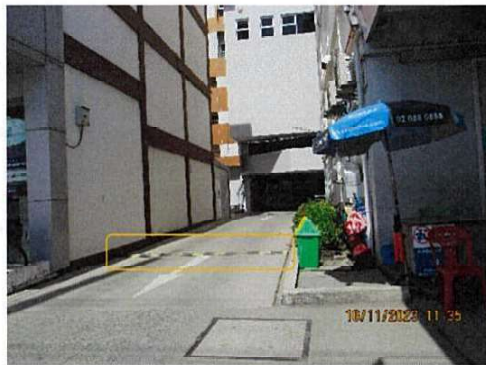
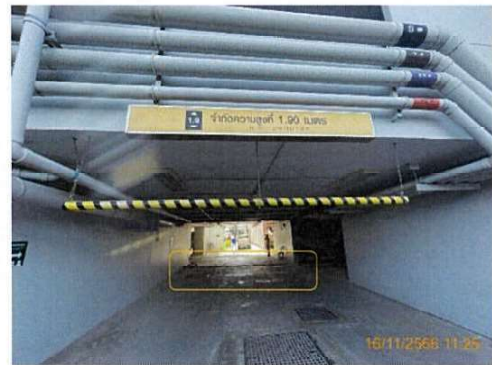
ภาพถ่ายที่ 2.2-12 สันหนชะลอความเร็วรถในพื้นที่โครงการ

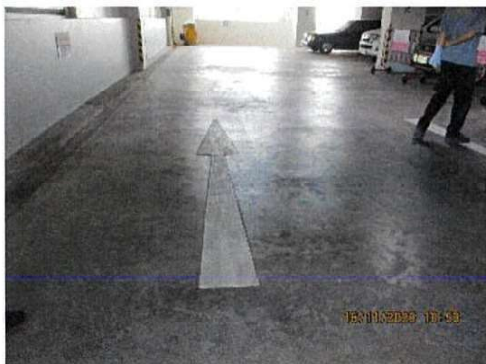
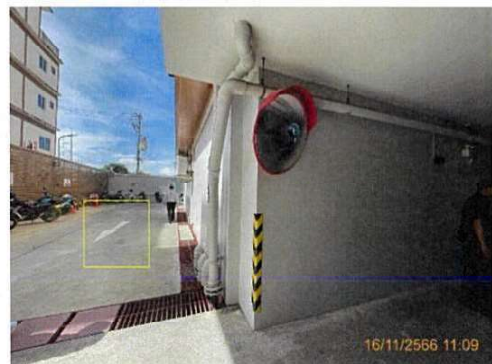
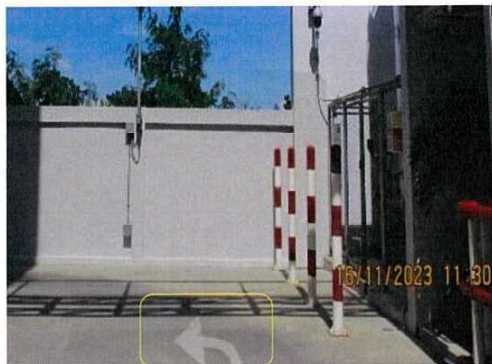
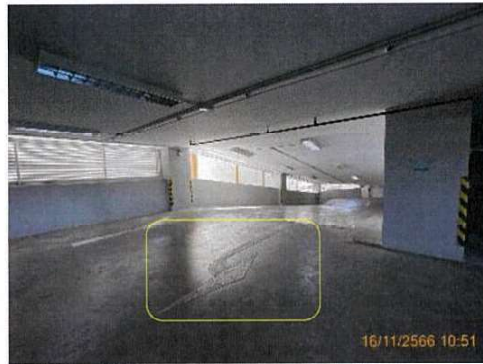
ภาพถ่ายที่ 2.2-13 ป้ายสัญลักษณ์จราจรบนพื้นทาง

ภาพถ่ายที่ 2.2-13 ป้ายสัญลักษณ์จราจรบนพื้นทาง (ต่อ)

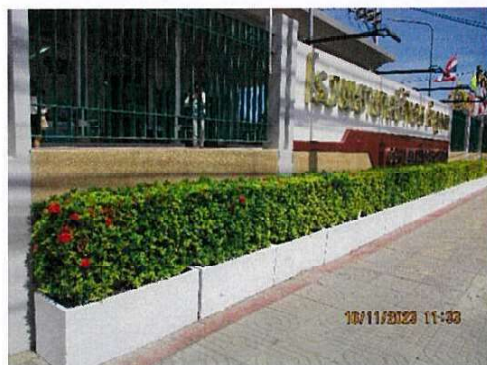
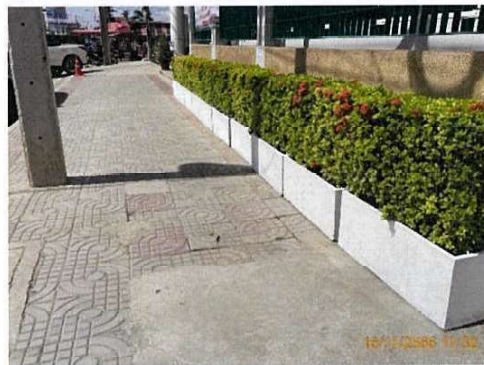
ภาพถ่ายที่ 2.2-14 ระยะถอยร่นของโครงการ

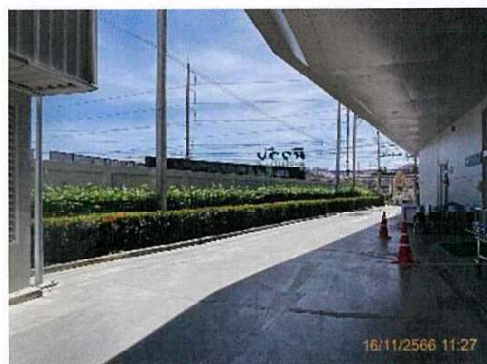
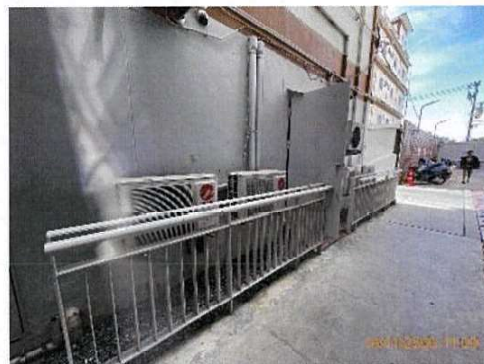
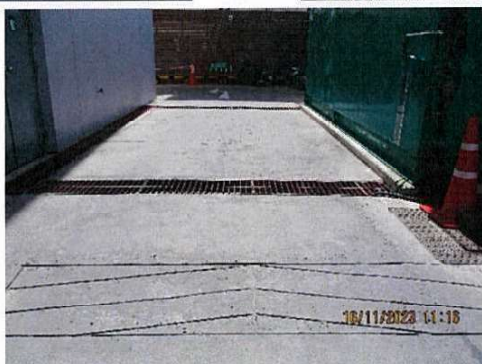
ภาพถ่ายที่ 2.2-15 สภาพถนนภายในพื้นที่โครงการ

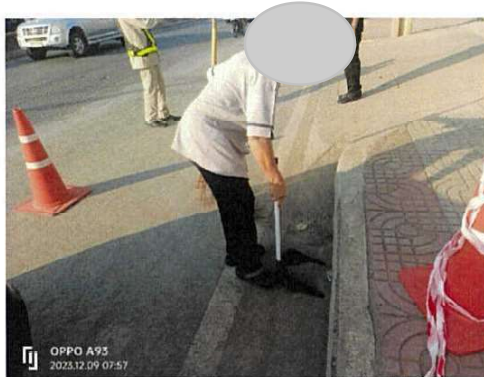
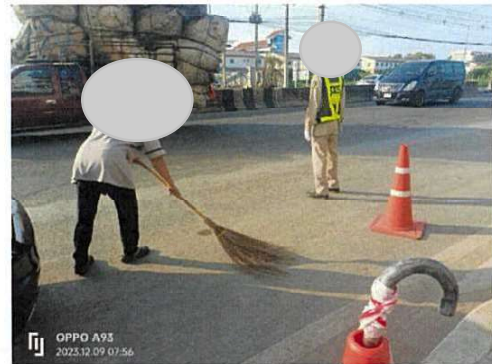
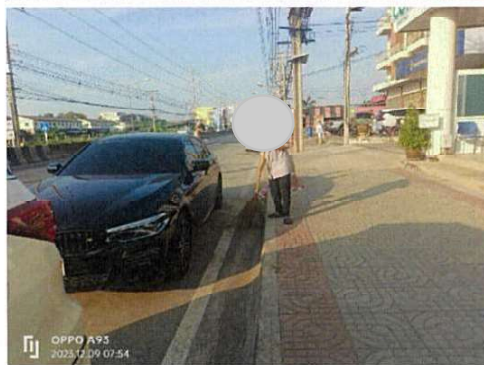
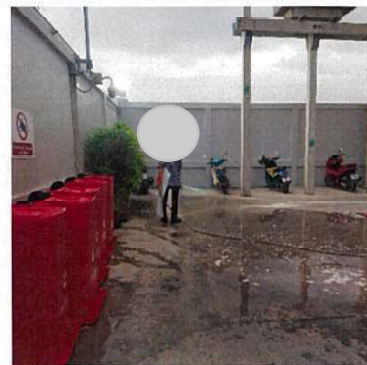
ภาพถ่ายที่ 2.2-16 แม่บ้านทำความสะอาดพื้นถนน

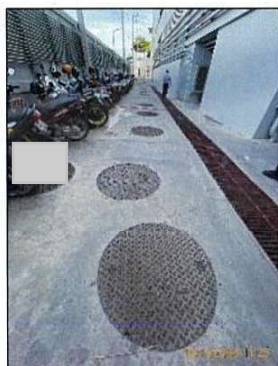
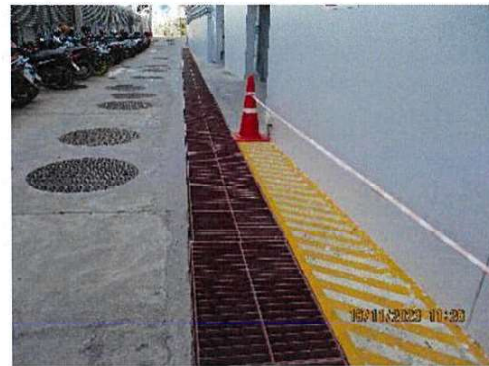
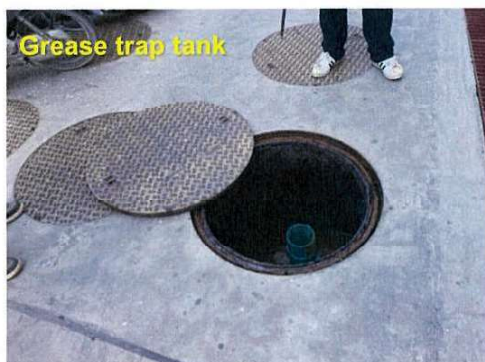
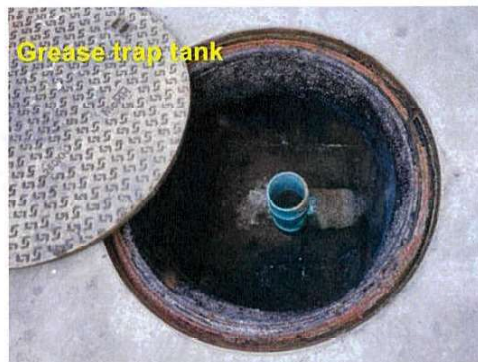
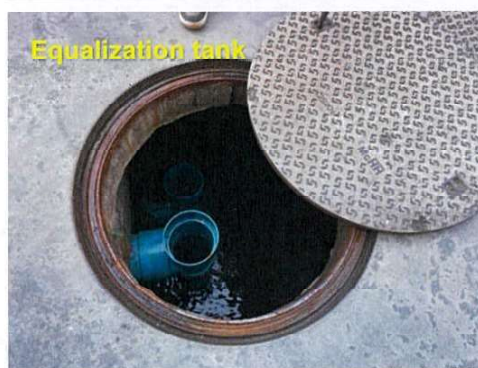
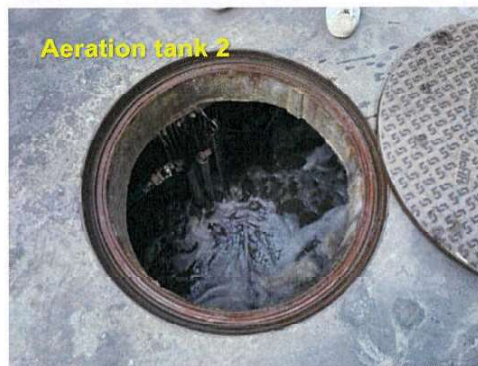
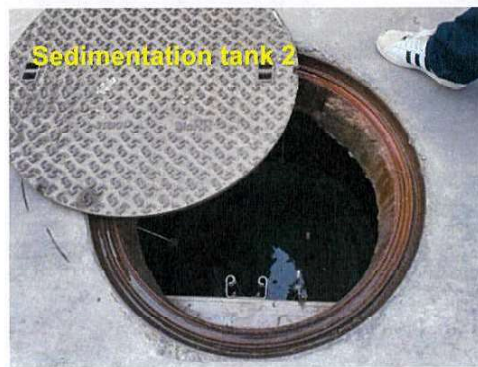
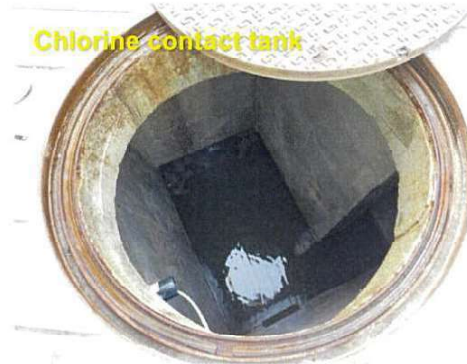
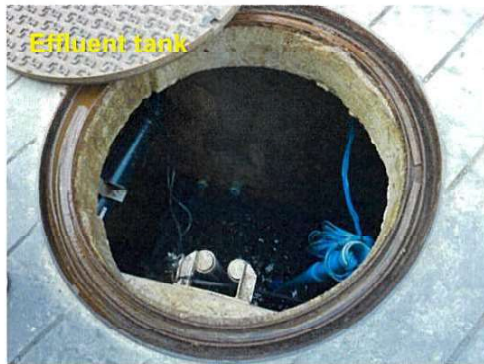
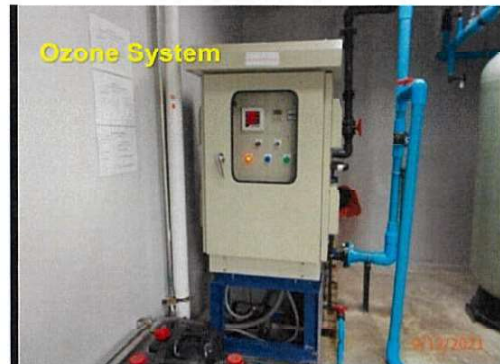
ภาพถ่ายที่ 2.2-17 ระบบบำบัดน้ำเสียภายในพื้นที่โครงการ

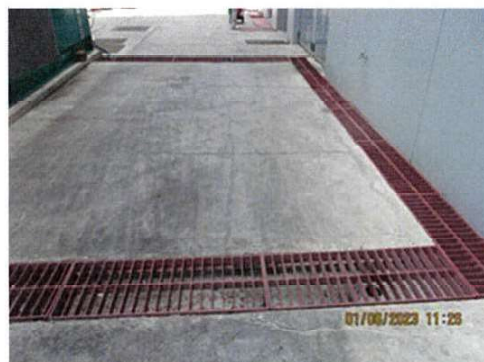
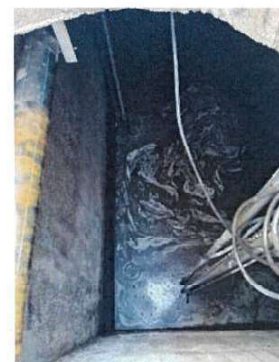
ภาพถ่ายที่ 2.2-18 บ่อกักเก็บน้ำเสียจากของเสียอันตราย (Storage Tank)

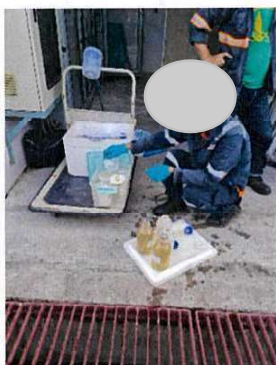
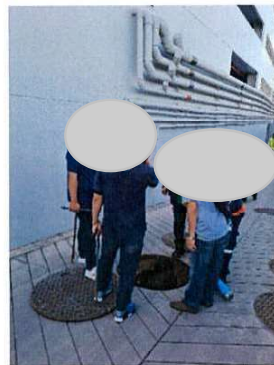
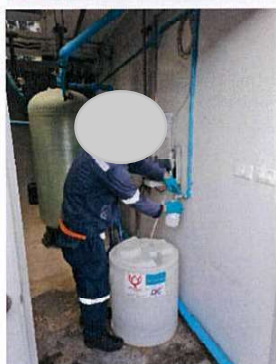
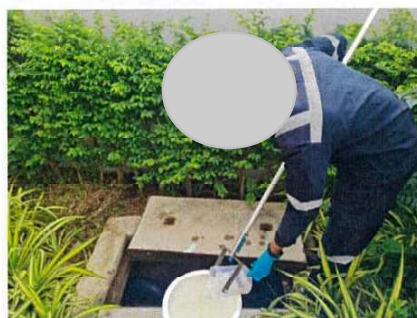
ภาพถ่ายที่ 2.2-19 เจ้าหน้าที่ดูแล รักษา และควบคุมการทำงานของระบบบำบัดน้ำเสีย

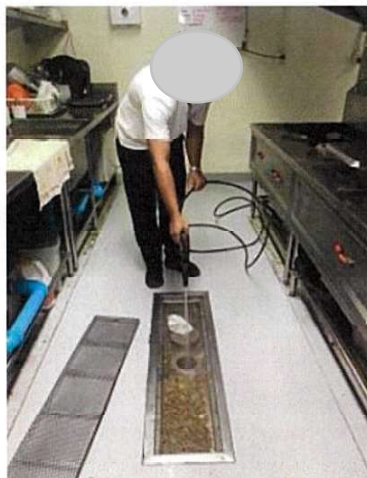
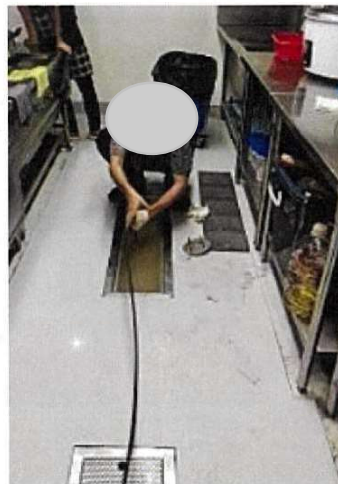
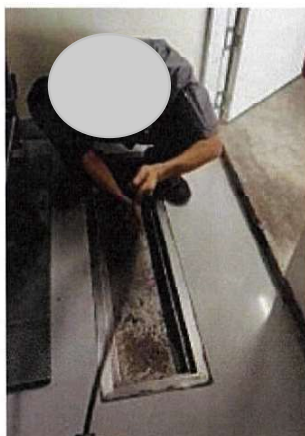
ภาพถ่ายที่ 2.2-20 เจ้าหน้าที่ตักไขมันในบ่อดักไขมัน (Grease trap tank)

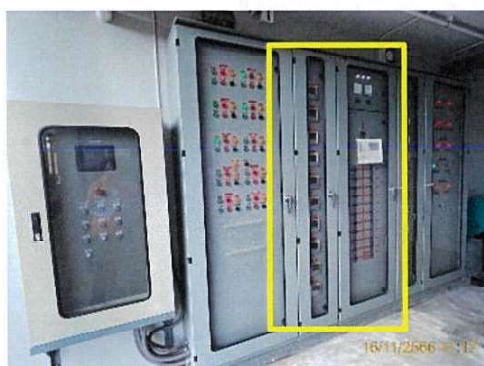
ภาพถ่ายที่ 2.2-21 มิเตอร์ไฟฟ้าของระบบบำบัดน้ำเสีย

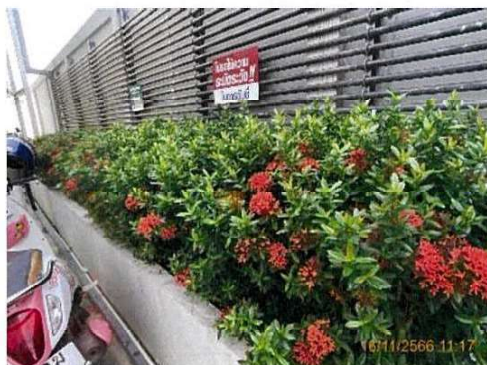
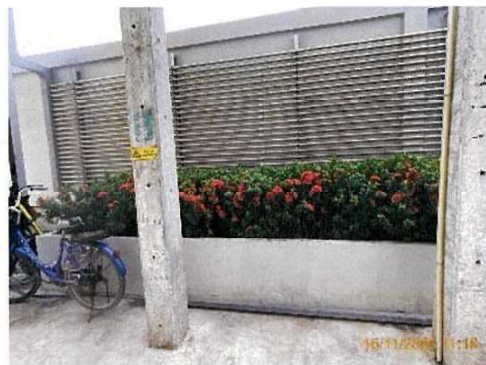
ภาพถ่ายที่ 2.2-22 ระบบกำจัดก๊าซมีเทนและละอองน้ำเสีย

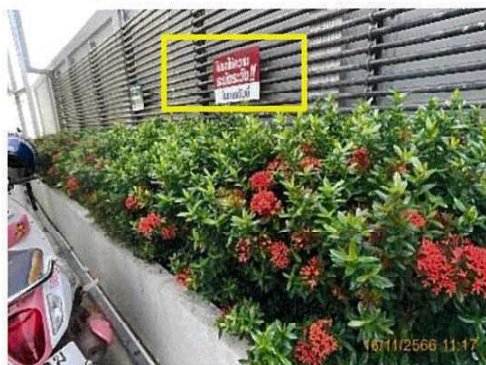
ภาพถ่ายที่ 2.2-23 ป้ายประชาสัมพันธ์เตือนให้ระวังการสัญจรบริเวณระบบบำบัดน้ำเสีย

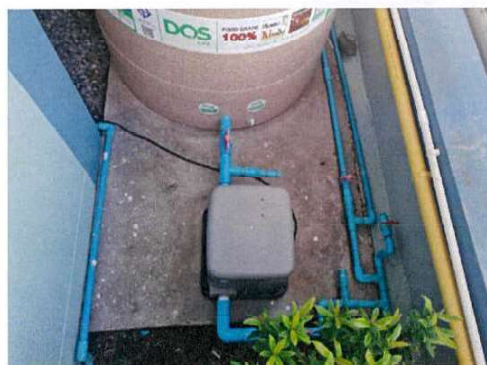
ภาพถ่ายที่ 2.2-24 เครื่องปั้มน้ำรดต้นไม้

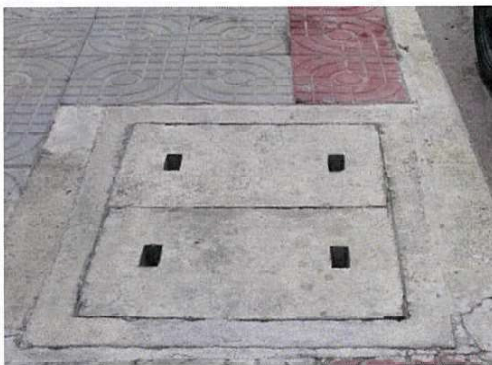
ภาพถ่ายที่ 2.2-25 ทางระบายน้ำสาธารณะหน้าโครงการ

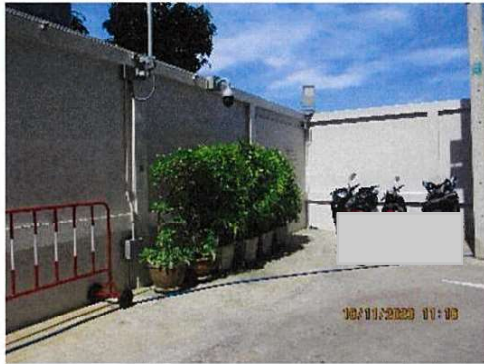
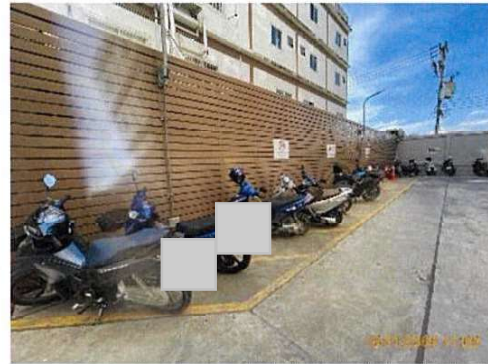
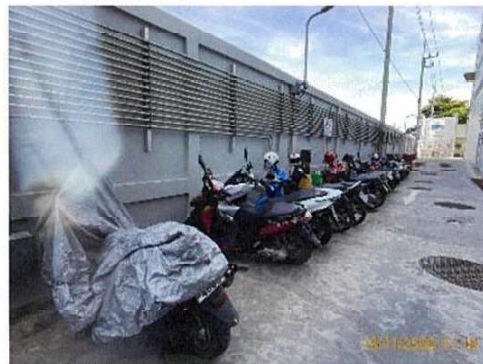
ภาพถ่ายที่ 2.2-26 ที่จอดรถจักรยานยนต์ของโครงการ

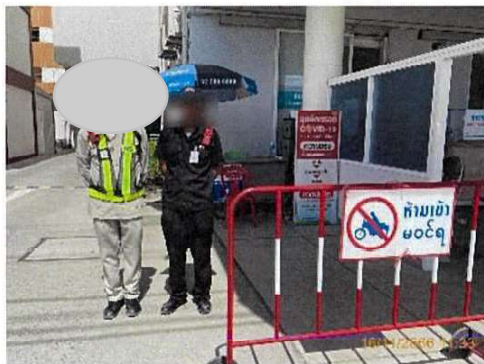
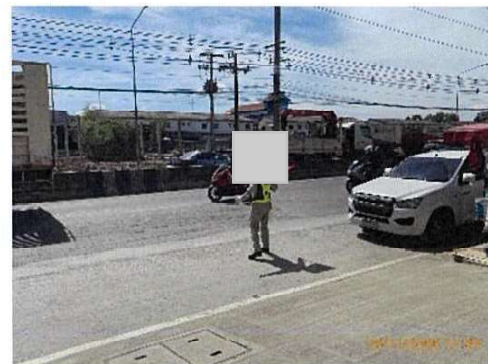
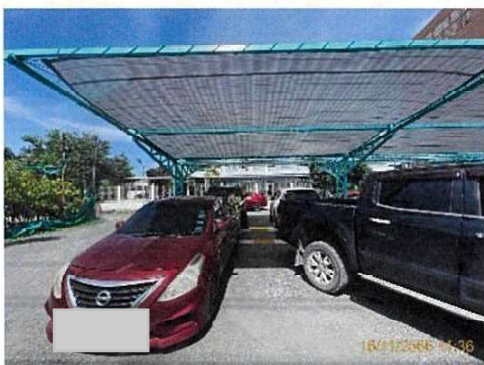
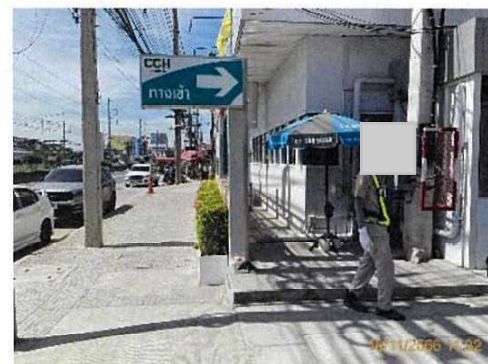
ภาพถ่ายที่ 2.2-27 พนักงานรักษาความปลอดภัยจัดการจราจรบริเวณต่าง ๆ ของโครงการ

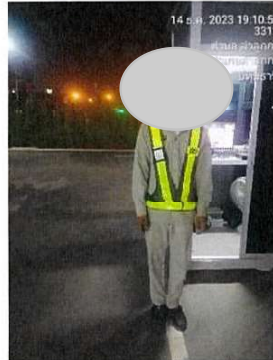
ภาพถ่ายที่ 2.2-27 พนักงานรักษาความปลอดภัยจัดการจราจรบริเวณต่าง ๆ ของโครงการ
(บริเวณลานจอดรถใหม่)

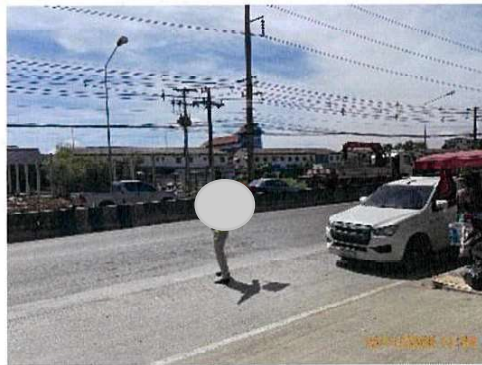
ภาพถ่ายที่ 2.2-28 กระแสจราจรบนถนนลำลูกกา

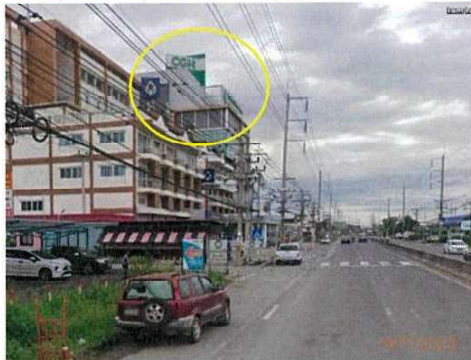
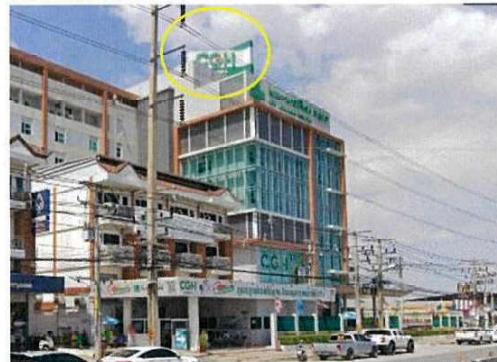
ภาพถ่ายที่ 2.2-29 ป้ายชื่อโครงการที่มองเห็นได้ในระยะไกล

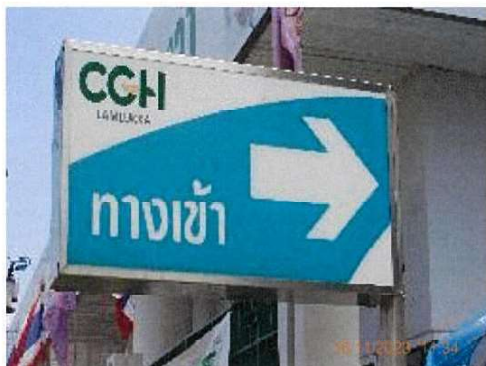
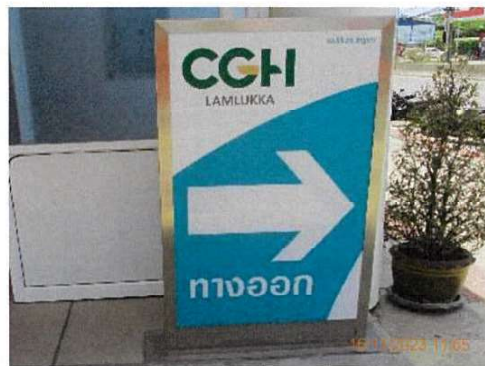
ภาพถ่ายที่ 2.2-30 ลูกศรแสดงทิศทางเข้า-ออกโครงการ

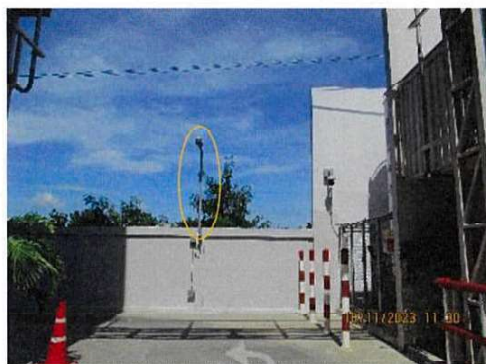
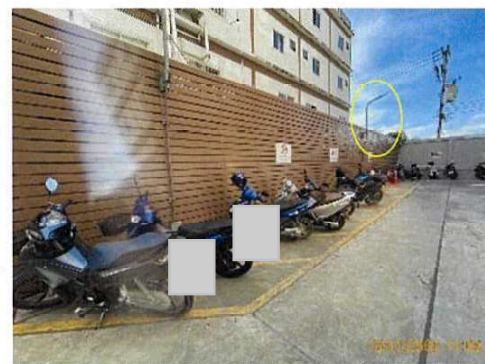
ภาพถ่ายที่ 2.2-31 ไฟฟ้าส่องสว่างบริเวณทางเข้า-ออกโครงการ

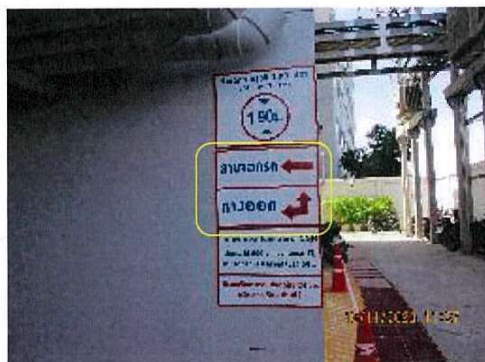
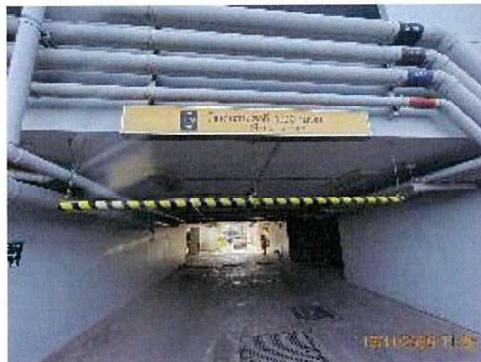
ภาพถ่ายที่ 2.2-34 ป้ายสัญญาณจราจรภายในโครงการ

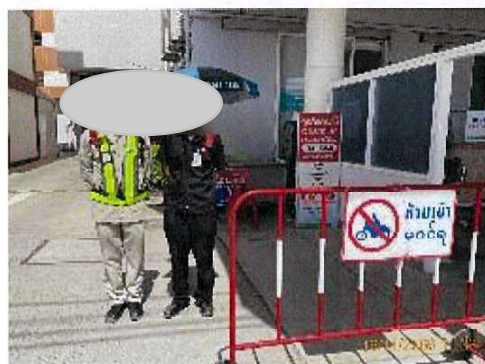
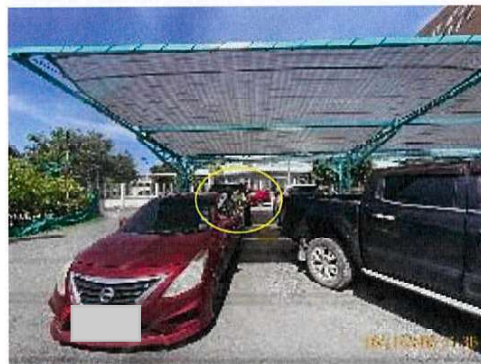
ภาพถ่ายที่ 2.2-35 เจ้าหน้าที่ตรวจสอบรถที่เข้ามาจอดในพื้นที่โครงการ

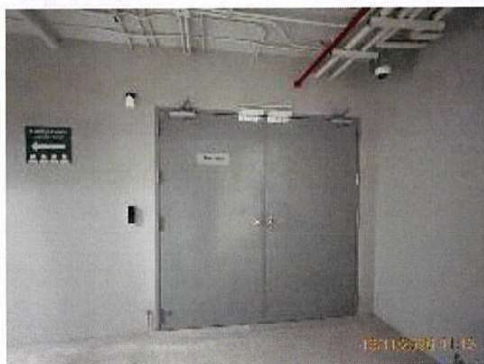
ภาพถ่ายที่ 2.2-36 จุดรับ-ส่งศพด้านทิศตะวันตกของโครงการ

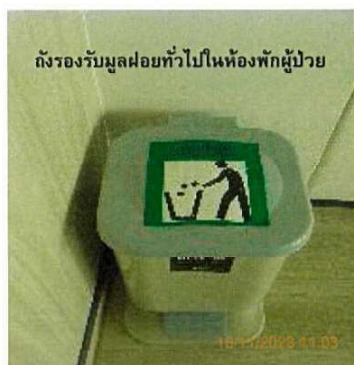
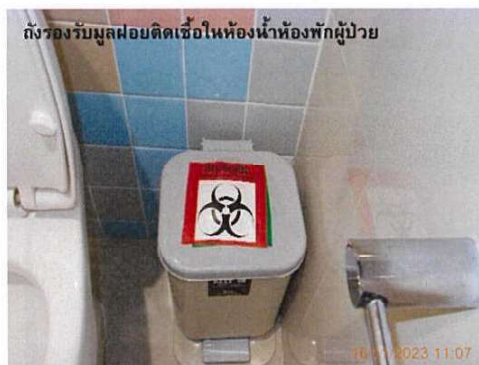
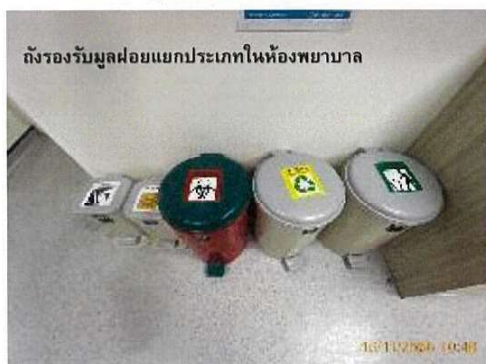
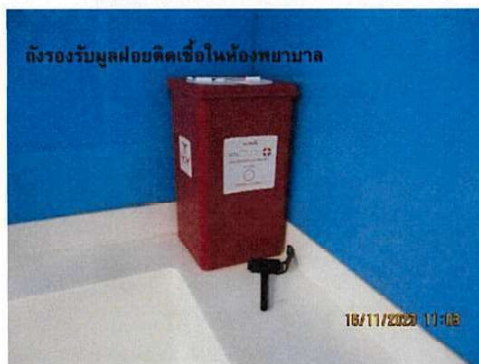
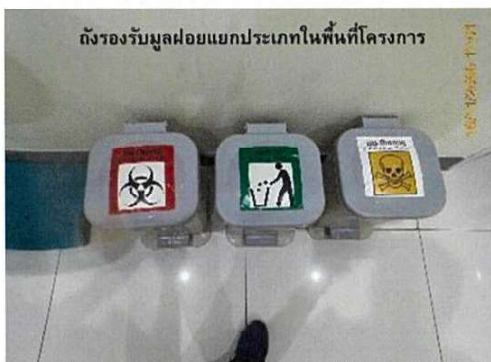
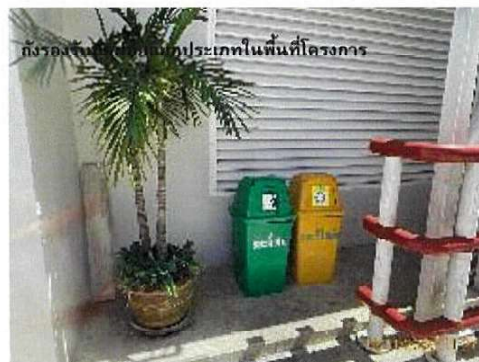
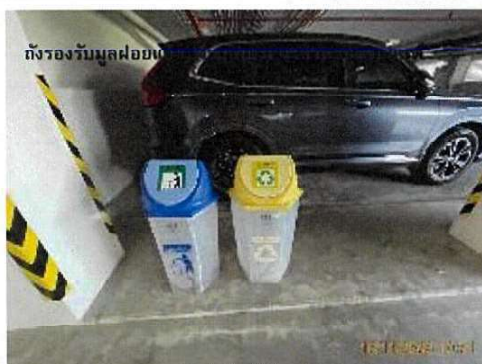
ภาพถ่ายที่ 2.2-37 ถังรองรับมูลฝอยประเภทต่าง ๆ ของโครงการ

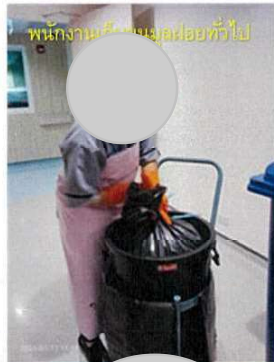
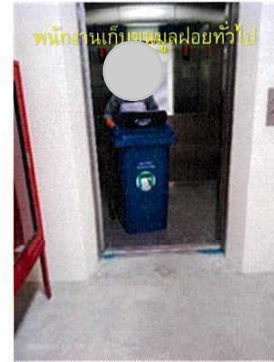
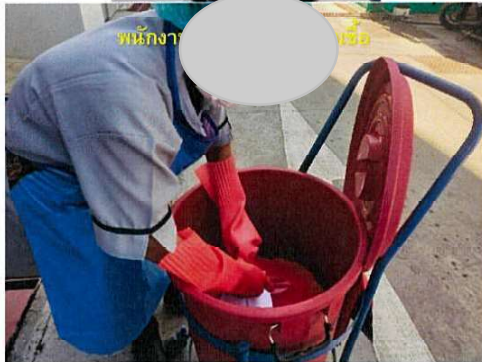
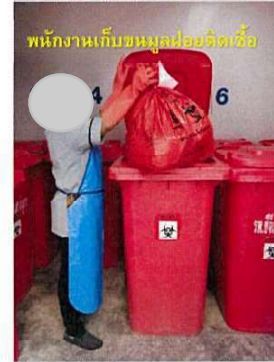
ภาพถ่ายที่ 2.2-38 พนักงานเก็บขยะประเภทต่าง ๆ มาห้องพักมูลฝอย

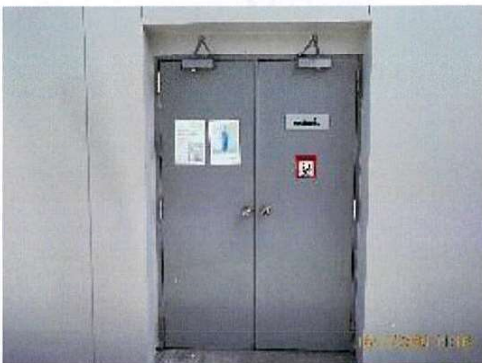
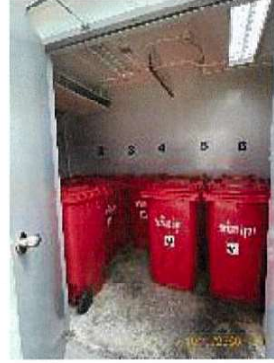
ห้องพักมูลฝอยติดเชื้อ

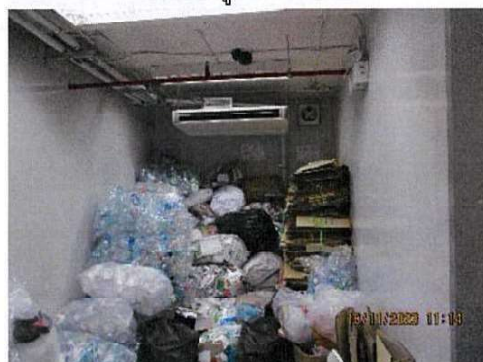
ห้องพักมูลฝอย Recycle

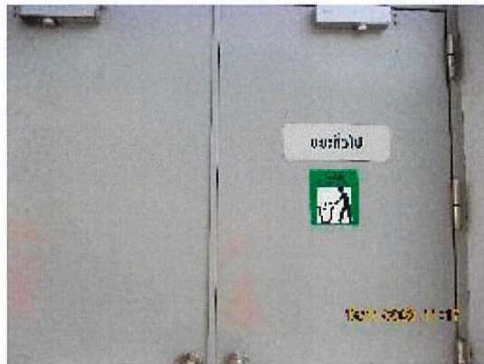
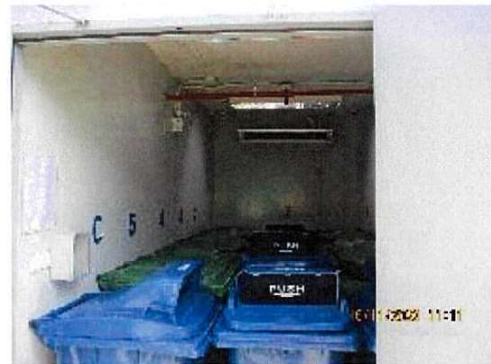
ห้องพักมูลฝอยทั่วไป

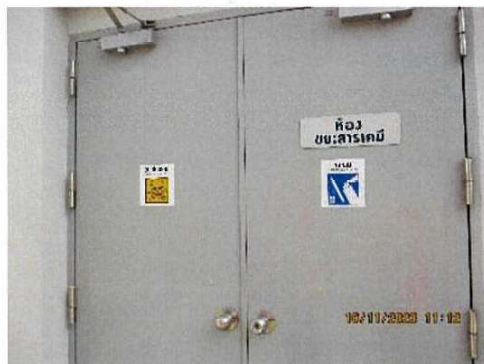
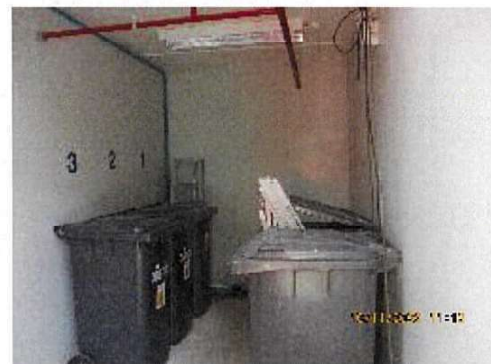
ห้องพักขยะสารเคมี (ขยะอันตราย)

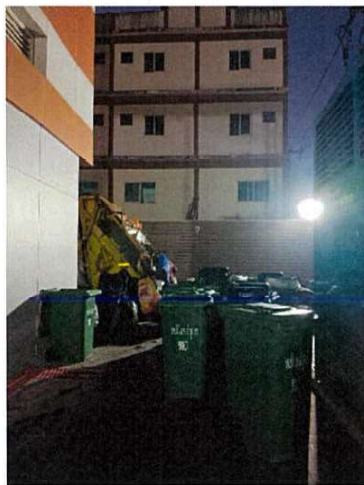
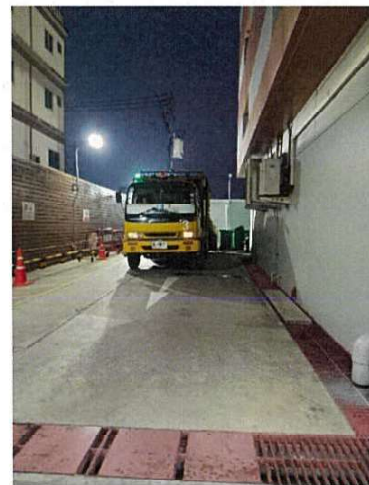
ภาพถ่ายที่ 2.2-40 การเก็บขนขยะมูลฝอยทั่วไปโดยอบต. สาธิต

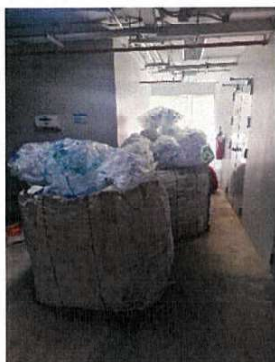
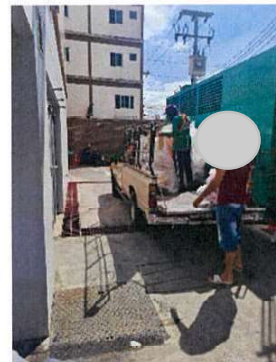
ภาพถ่ายที่ 2.2-41 การเก็บขยะ Recycle

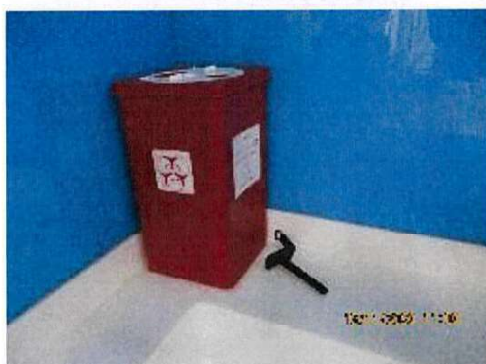
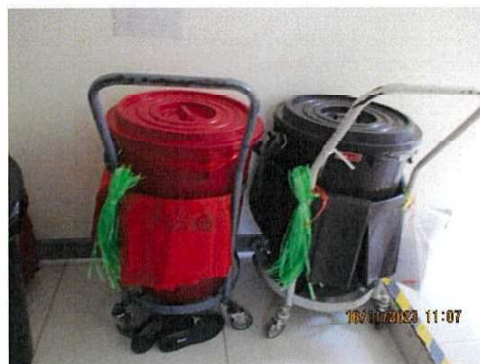
ภาพถ่ายที่ 2.2-42 ถังเกลลอนใส่ขยะติดเชื้อประเภทของมีคม ภาพถ่ายที่ 2.2-43 ถังพลาสติกสีแดงใส่ขยะติดเชื้อไม่มีคม

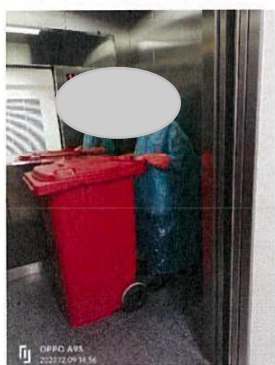
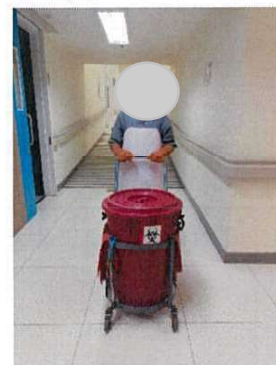
ภาพถ่ายที่ 2.2-44 พนักงานเคลื่อนย้ายมูลฝอยติดเชื้อใส่ PPE ภาพถ่ายที่ 2.2-45 รถเข็นสำหรับเคลื่อนย้ายมูลฝอยติดเชื้อ

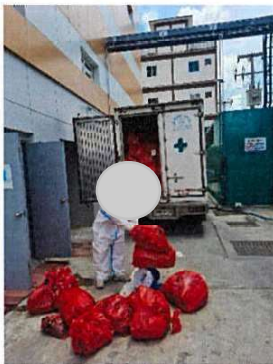
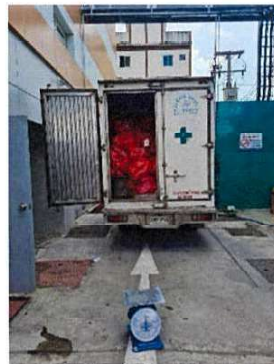
ภาพถ่ายที่ 2.2-46 การเก็บขยะติดเชื้อไปกำจัด

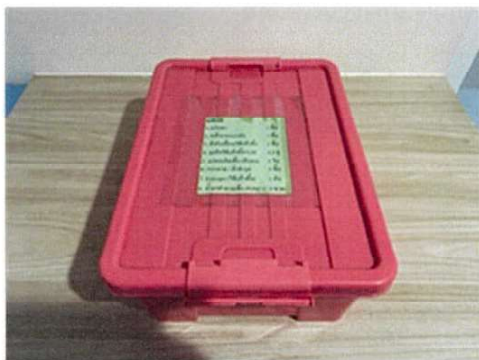
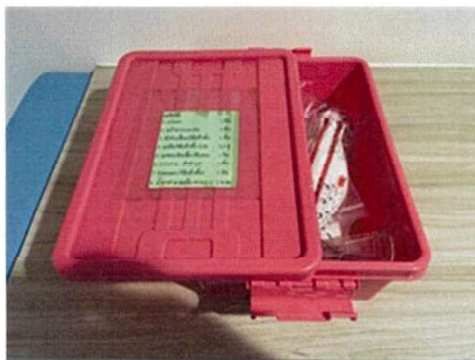
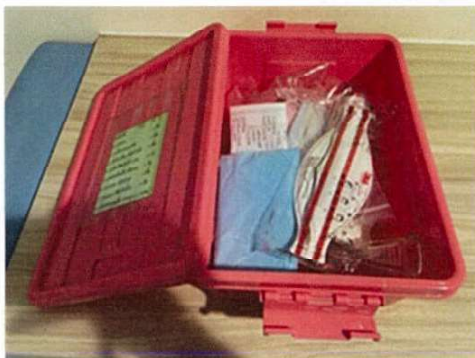
ภาพถ่ายที่ 2.2-47 อุปกรณ์ทำความสะอาดประจำรถเข็นมูลฝอยติดเชื้อ

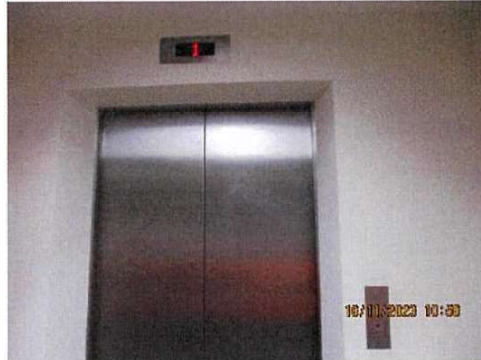
ภาพถ่ายที่ 2.2-48 ลิฟท์ขนส่งเฉพาะขยะติดเชื้อ

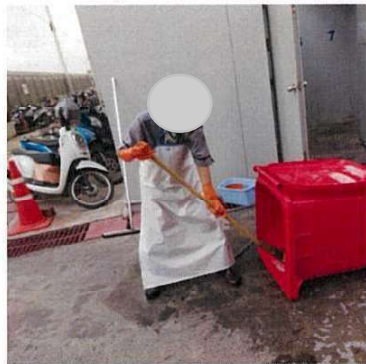
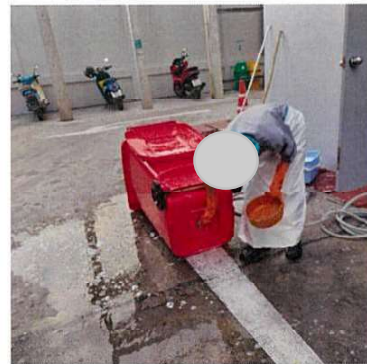
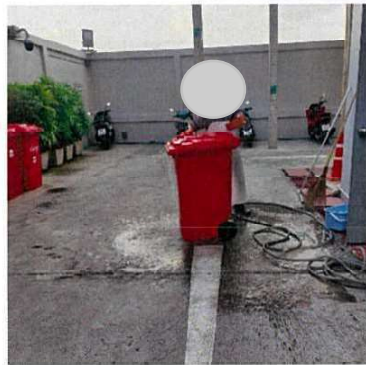
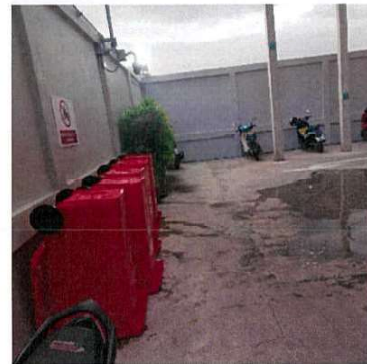
ภาพถ่ายที่ 2.2-49 การล้างทำความสะอาดรถเข็นและอุปกรณ์สำหรับการเคลื่อนย้ายมูลฝอยติดเชื้อ

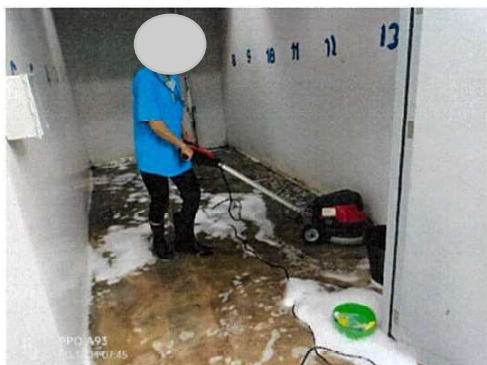
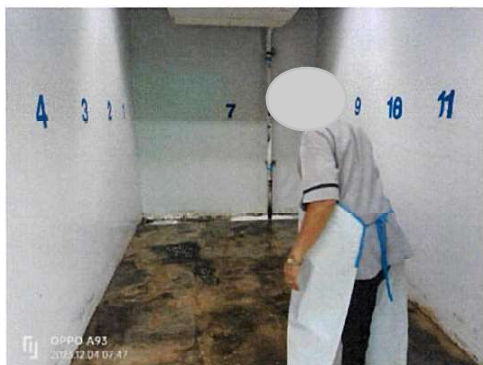
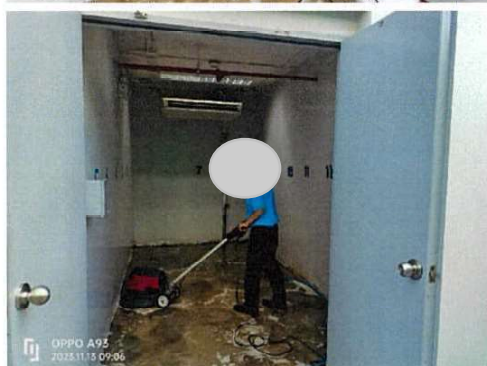
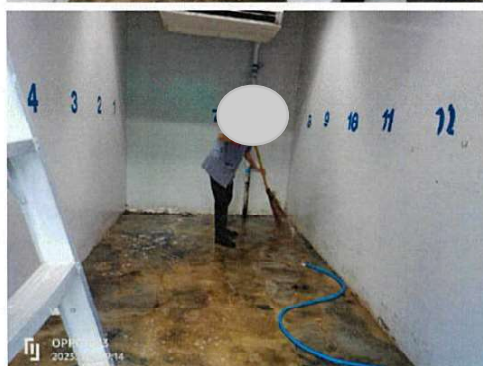
ภาพถ่ายที่ 2.2-50 การทำความสะอาดห้องพักรวม

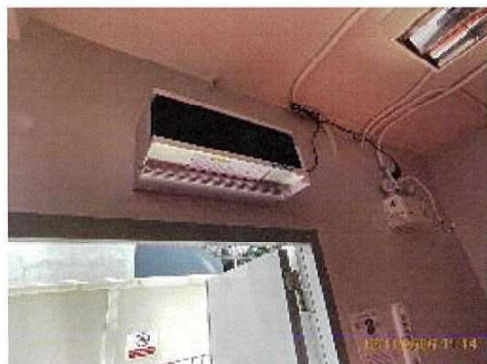
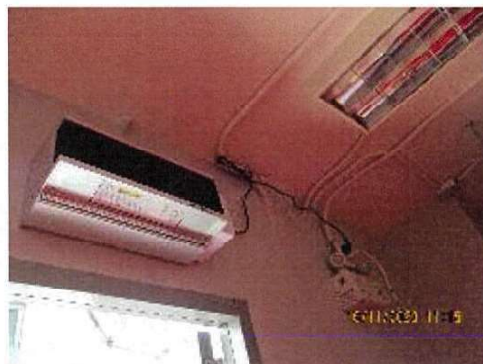
ภาพถ่ายที่ 2.2-51 การติดตั้งแสง UV เพื่อฆ่าเชื้อโรค
