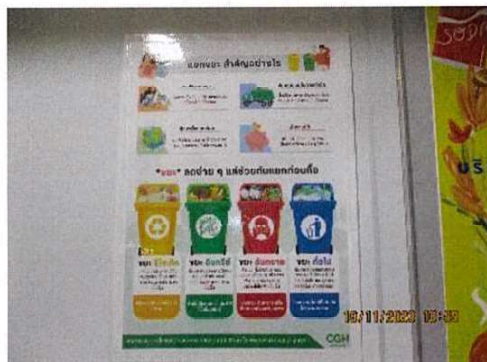
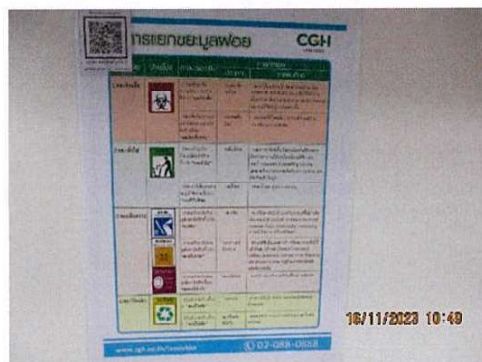
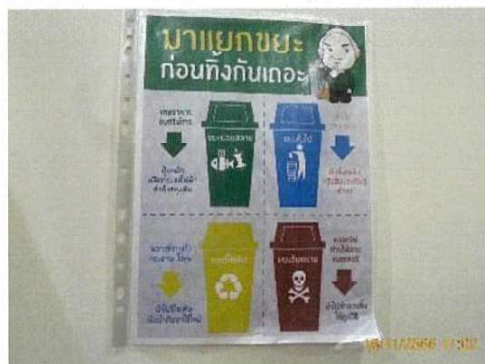
ภาพถ่ายที่ 2.2-52 ป้ายรณรงค์ลดปริมาณมูลฝอยและคัดแยกมูลฝอย

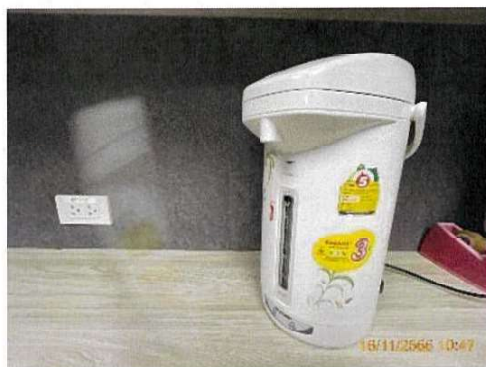
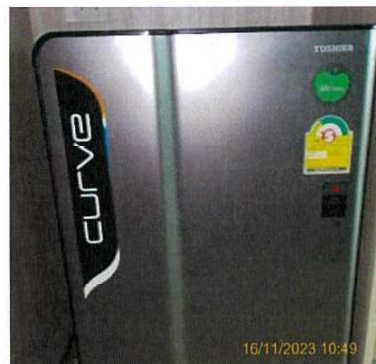
ภาพถ่ายที่ 2.2-56 อุปกรณ์ประหยัดไฟเบอร์ 5 ของโครงการ

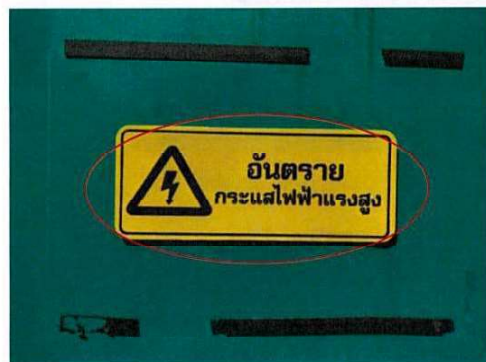
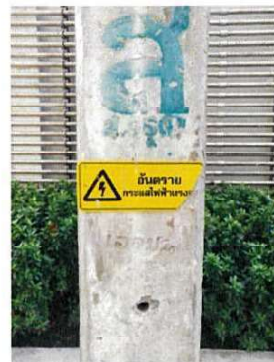
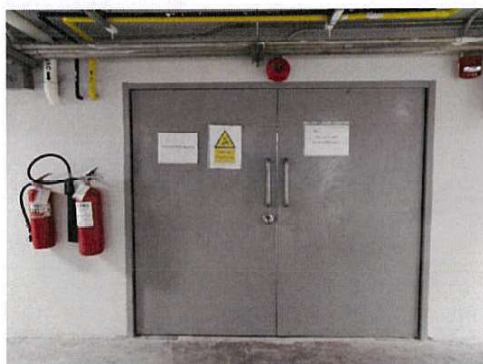
ภาพถ่ายที่ 2.2-57 การติดป้าย “อันตรายไฟฟ้าแรงสูง” และ “เฉพาะเจ้าหน้าที่ที่เกี่ยวข้องเท่านั้น”

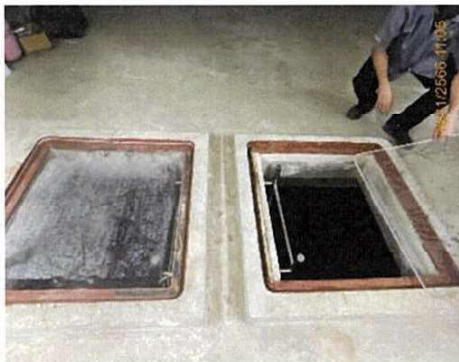
ภาพถ่ายที่ 2.2-58 ถังสำรองน้ำใช้ชั้นใต้ดิน

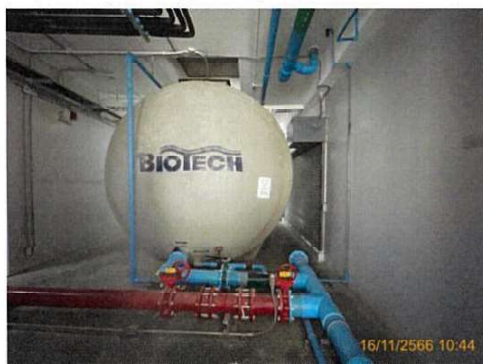
ภาพถ่ายที่ 2.2-59 ถังสำรองน้ำใช้บนหลังคา

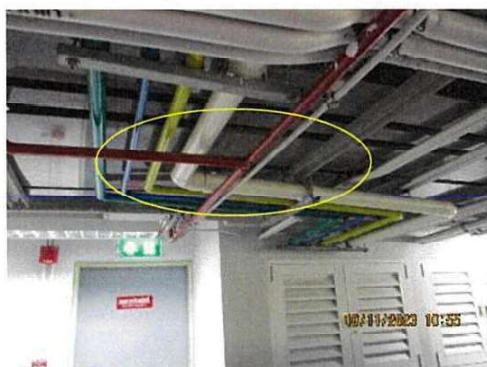
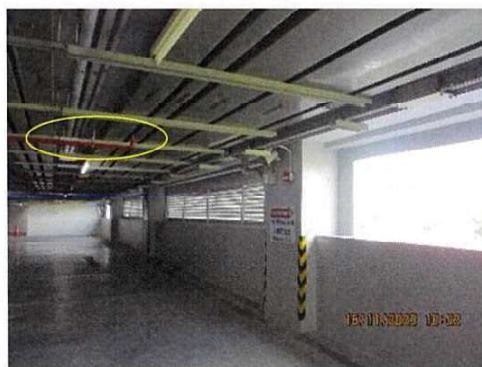
ภาพถ่ายที่ 2.2-60 ระบบเส้นท่อประปาของโครงการ

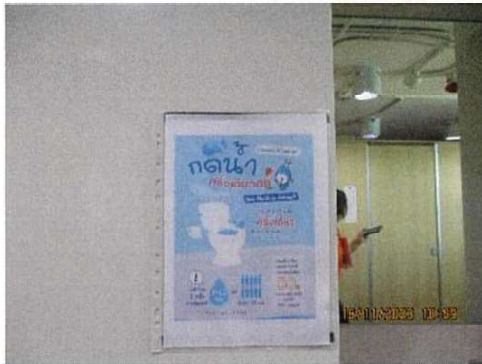
ภาพถ่ายที่ 2.2-61 ป้ายรณรงค์ประหยัดน้ำ

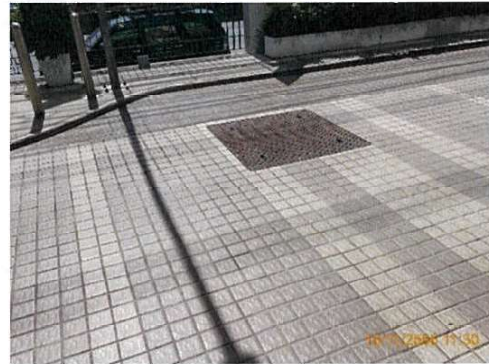
ภาพถ่ายที่ 2.2-62 บ่อหนองน้ำของโครงการ

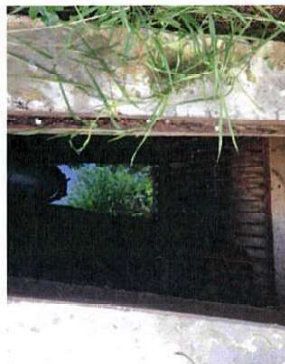
ภาพถ่ายที่ 2.2-63 ตะแกรงดักขยะที่บ่อตรวจสอบภาพน้ำ

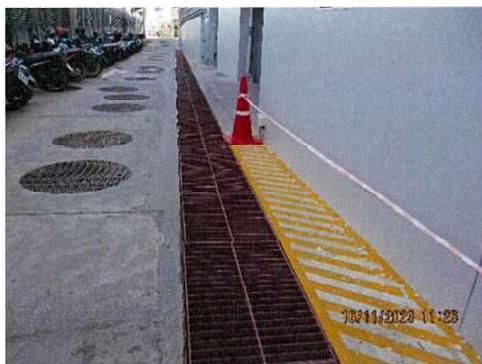
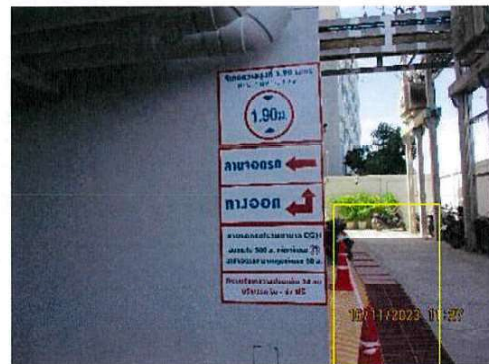
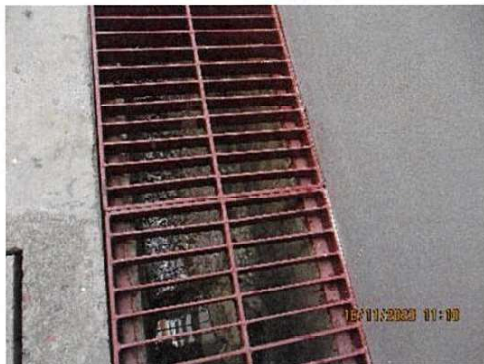
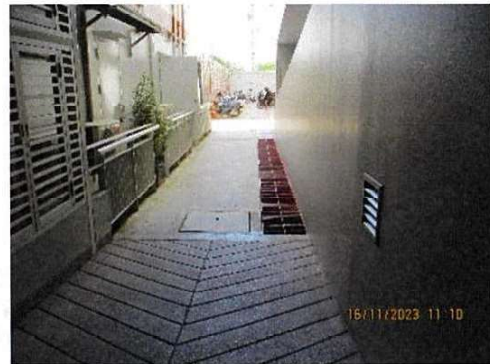
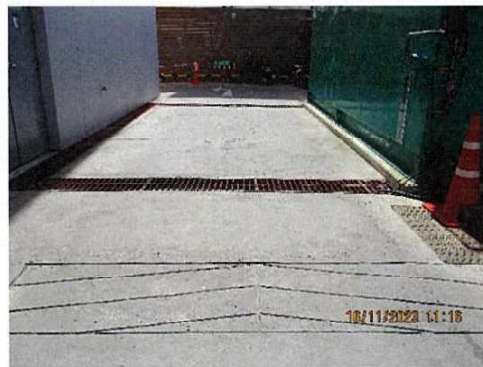
ภาพถ่ายที่ 2.2-64 ทางระบายน้ำของโครงการ

ภาพถ่ายที่ 2.2-64 ทางระบายน้ำของโครงการ (ต่อ)

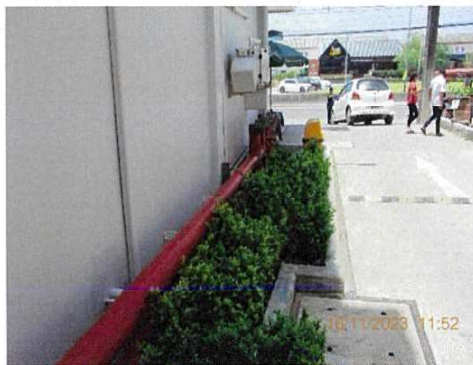
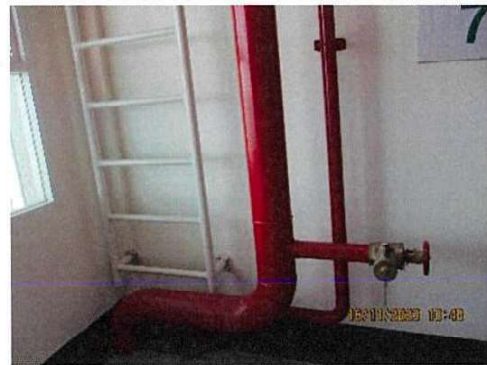
ภาพถ่ายที่ 2.2-65 หัวรับน้ำดับเพลิงของโครงการ

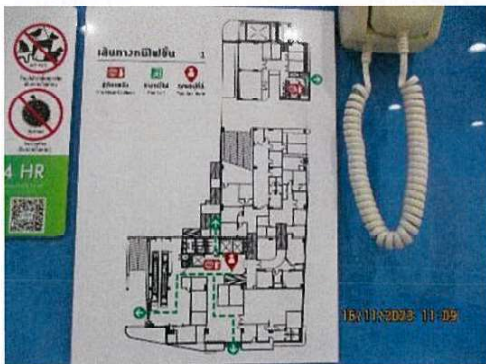
ภาพถ่ายที่ 2.2-67 แผนผังแสดงตำแหน่งหนีไฟและอุปกรณ์ป้องกันอัคคีภัยบริเวณโรงลิฟท์

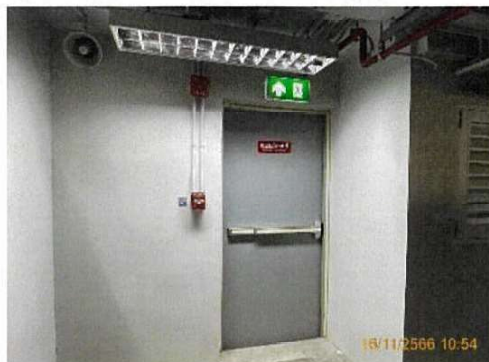
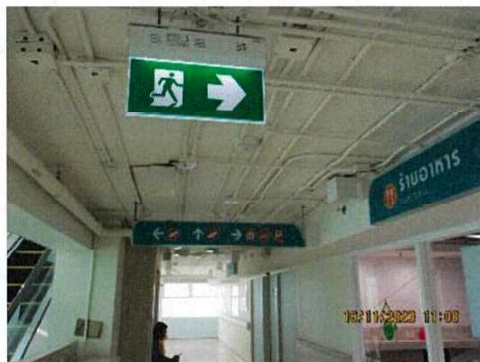
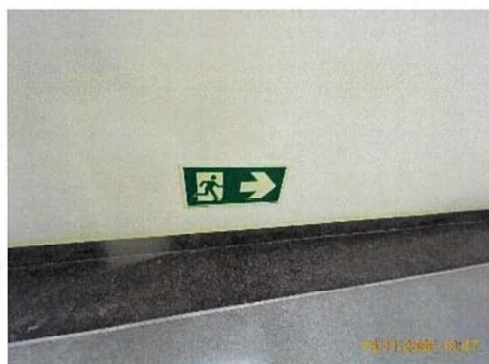
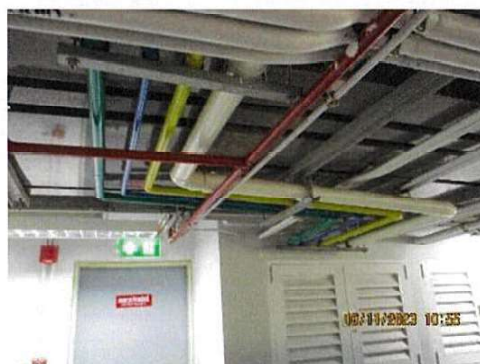
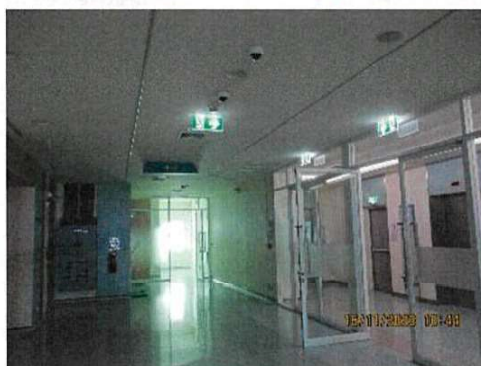
ภาพถ่ายที่ 2.2-68 บ้ายแสดงเส้นทางหนีไฟ

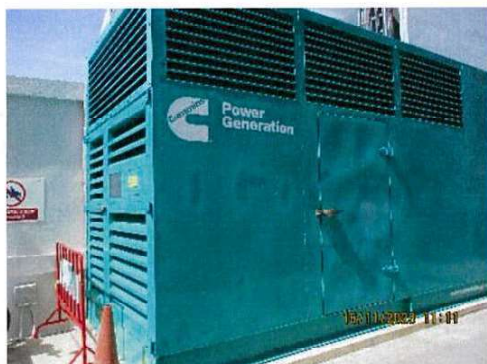
ภาพถ่ายที่ 2.2-69 เครื่องกำเนิดไฟฟ้าสำรอง (Generator)

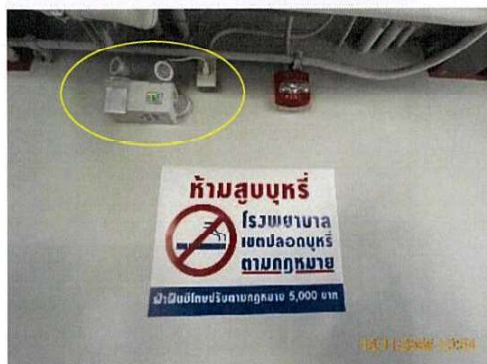
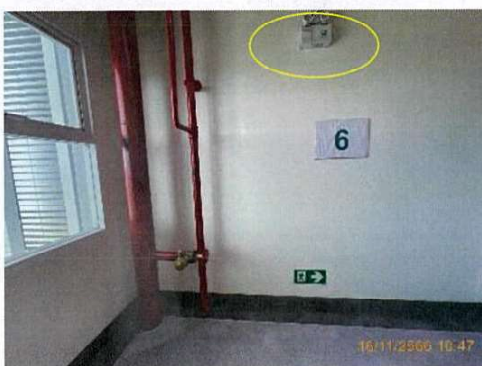
ภาพถ่ายที่ 2.2-70 Emergency Light ในพื้นที่โครงการ

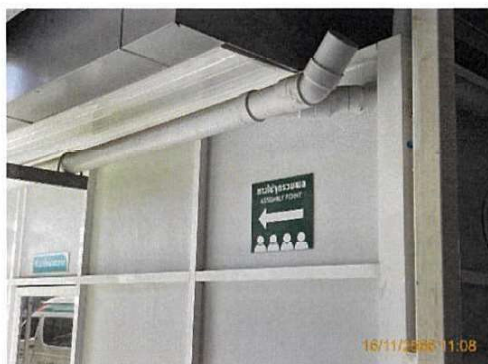
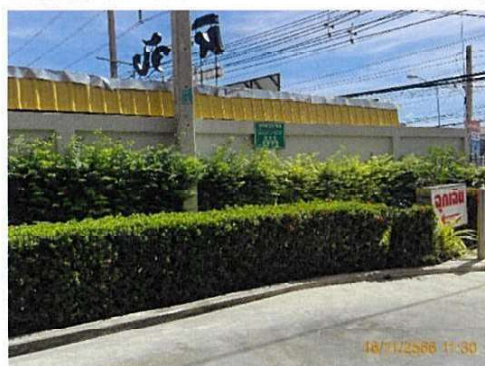
ภาพถ่ายที่ 2.2-71 จุดรวมพลภายในพื้นที่โครงการ

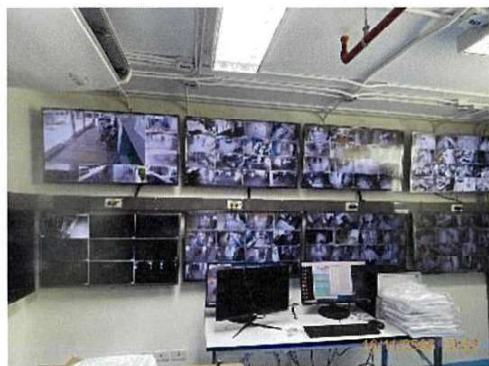
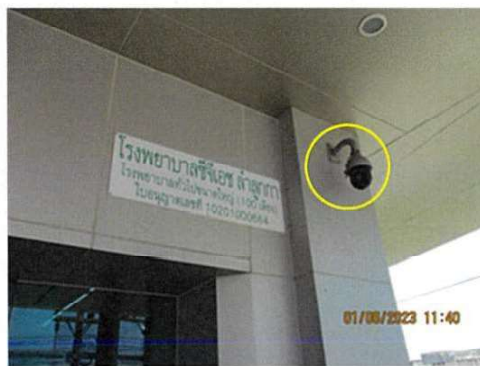
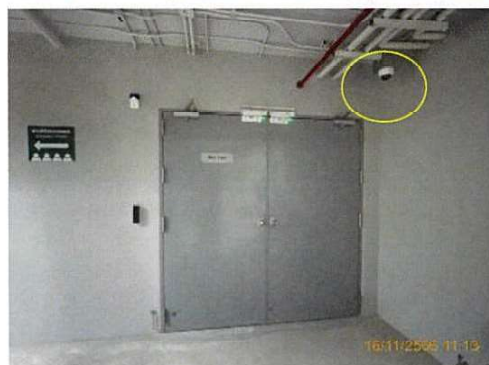
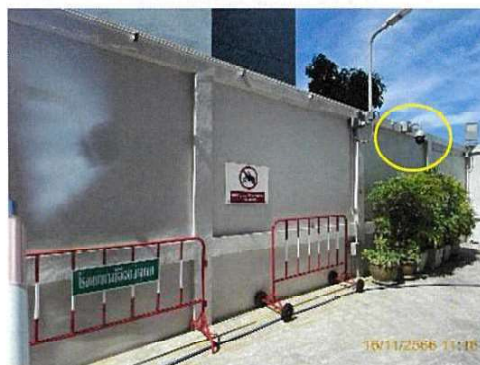
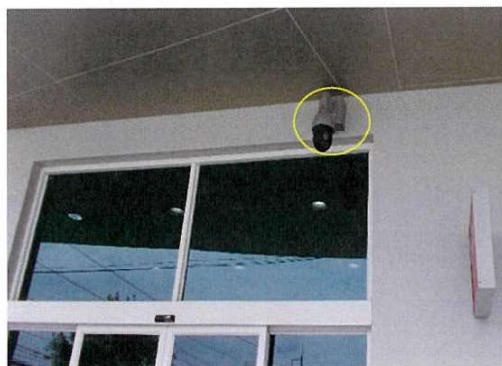
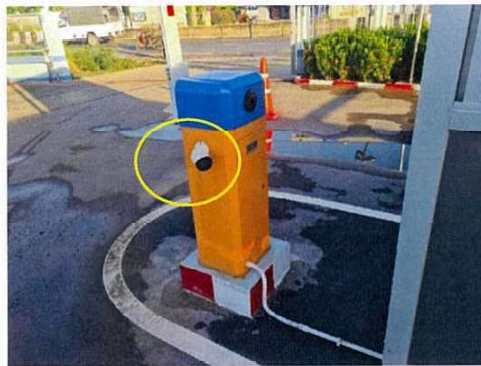
ภาพถ่ายที่ 2.2-72 กล้องวงจรปิด บริเวณโครงการและห้องควบคุม CCTV

ภาพถ่ายที่ 2.2-72 กล้องวงจรปิด บริเวณโครงการและห้องควบคุม CCTV (ต่อ)

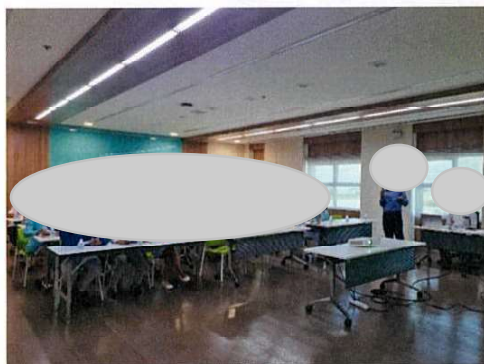
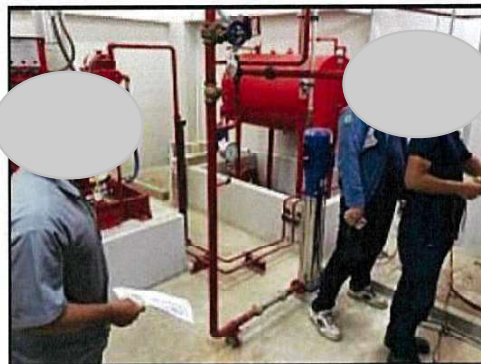
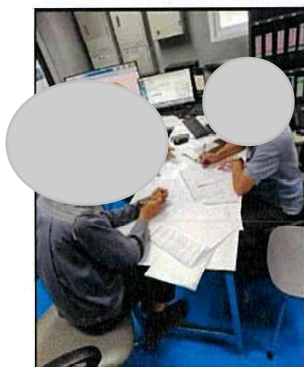
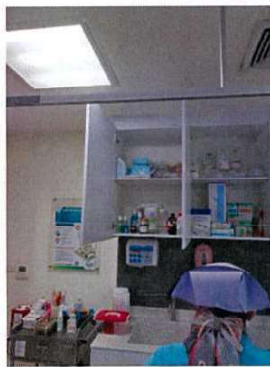
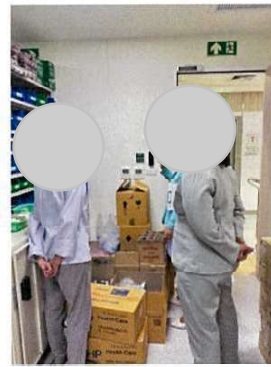
ภาพถ่ายที่ 2.2-73 การตรวจสอบระบบสุขาภิบาลและอนามัยสิ่งแวดล้อมของโครงการ

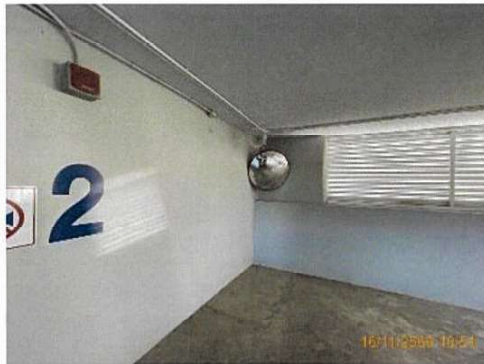
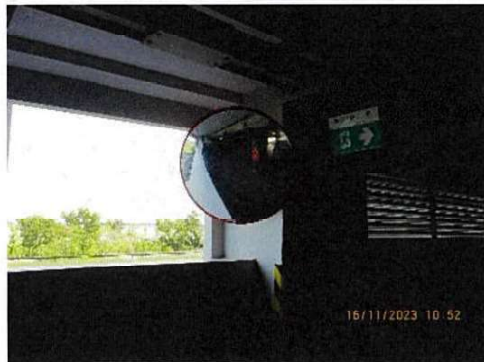
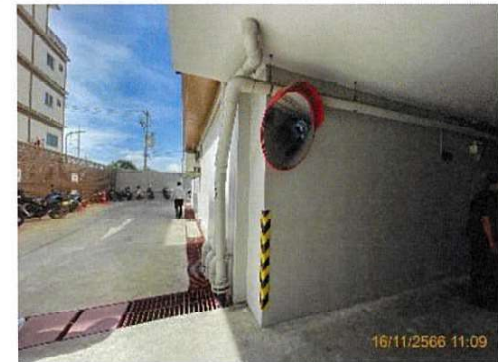
ภาพถ่ายที่ 2.2-74 กระบวนการบริเวณจุดอับการมองเห็น

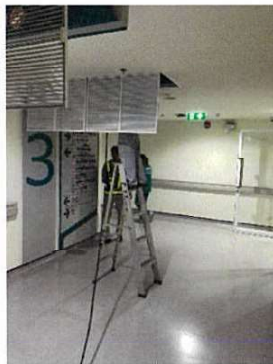
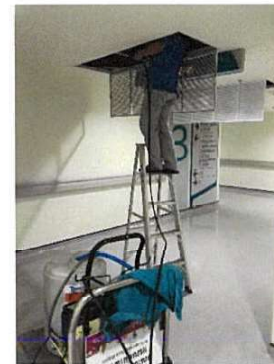
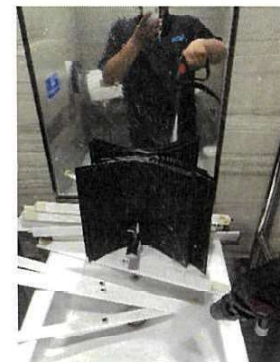
ภาพถ่ายที่ 2.2-75 การตรวจสอบช่องระบายอากาศภายในอาคาร

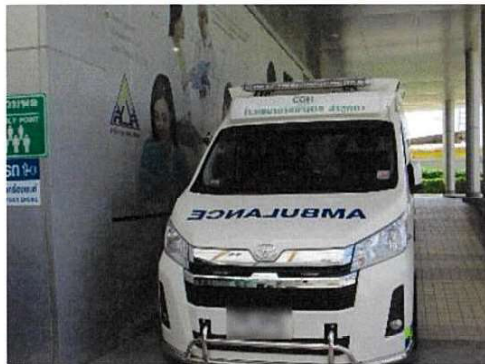
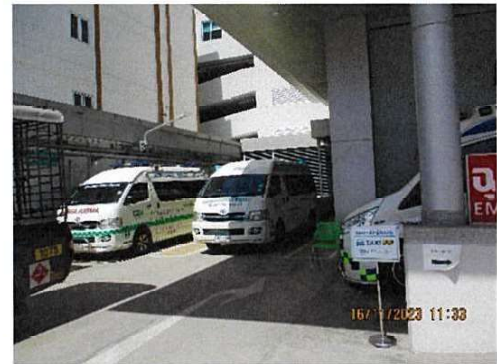
ภาพถ่ายที่ 2.2-77 รถพยาบาลของโครงการ
